## บทที่ 2

# ผลการปฏิบัติตามมาตรการป้องกันและแก้ไขผลกระทบสิ่งแวดล้อม

นิติบุคคลอาคารชุด เอ สเปซ สุขุมวิท จี - เอช ได้ดำเนินการติดตามตรวจสอบ รวบรวมเอกสารและภาพถ่ายประกอบ เพื่อจัดทำรายงานผลการปฏิบัติตามมาตรการป้องกันและแก้ไขผลกระทบสิ่งแวดล้อม โครงการ เอ สเปซ สุขุมวิท 77 (อาคารจี - เอช) (ระยะดำเนินการ) ช่วงเดือนกรกฎาคม - ธันวาคม 2568 ตามที่กำหนดไว้ในรายงานการวิเคราะห์ผลกระทบสิ่งแวดล้อม ในประเด็นดังนี้

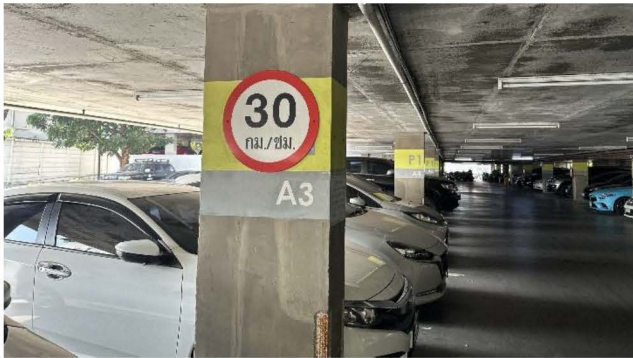
ภาพที่ 2-7 ป้ายจำกัดความเร็ว

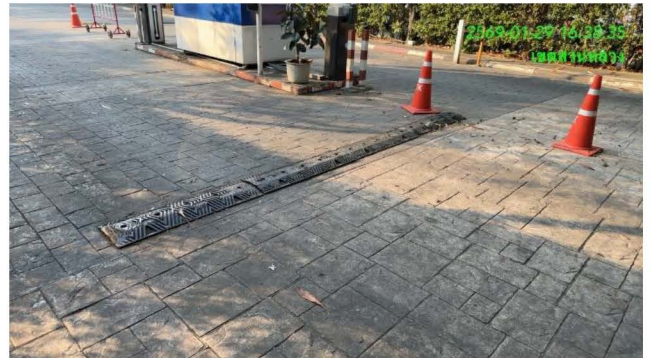
ภาพที่ 2-8 เนินชะลอความเร็ว

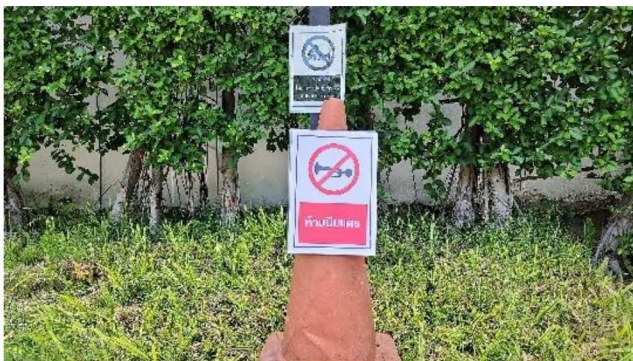
ภาพที่ 2-9 ป้ายห้ามปีบแตรรถ

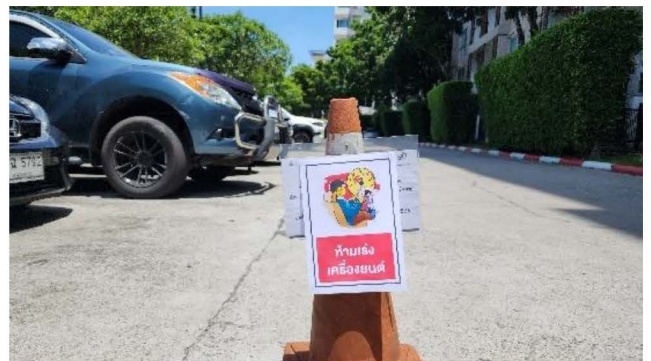
ภาพที่ 2-10 ป้ายห้ามแรงเครื่องยนต์

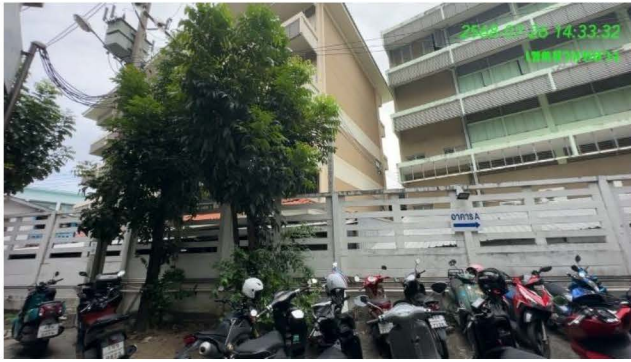
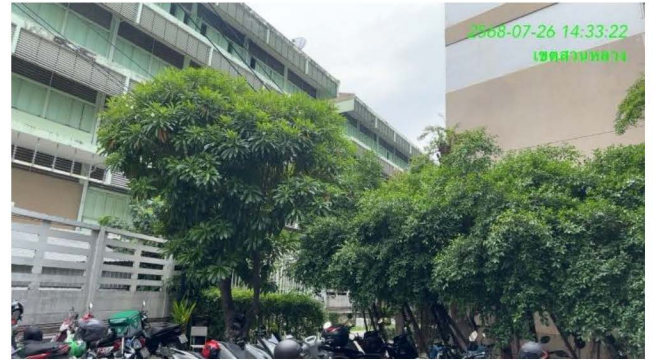
ภาพที่ 2-12 ต้นไม้ทรงสูง ด้านโรงเรียนวัดปากบ่อ

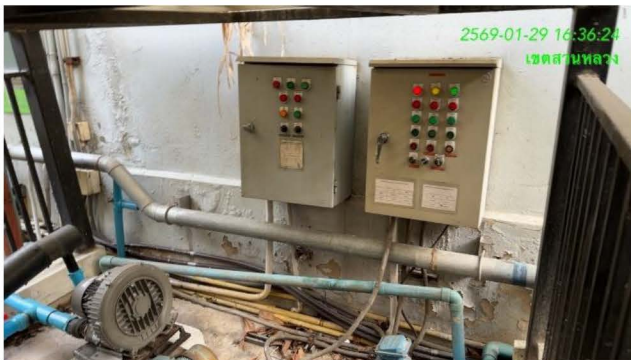
ภาพที่ 2-13 ระบบบำบัดน้ำเสียอาคาร G-H

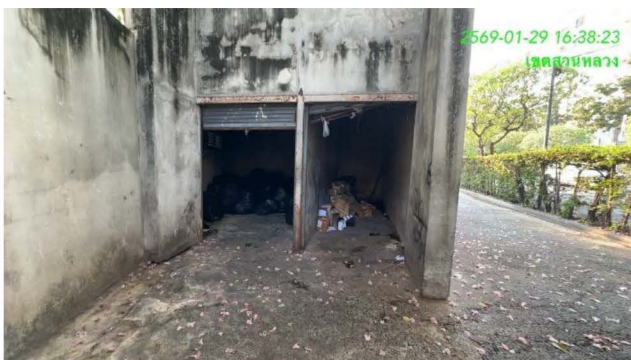
ภาพที่ 2-14 ระบบบำบัดน้ำเสียห้องพักขยะ

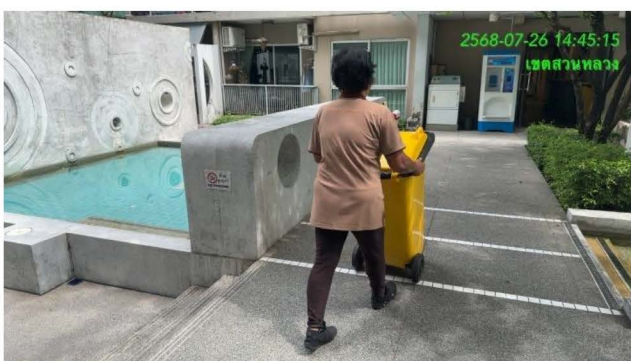
ภาพที่ 2-16 พนักงานดูแลรักษาความสะอาด  
ในโครงการ

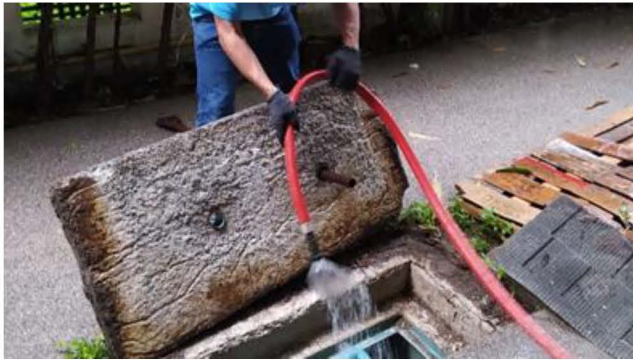
ภาพที่ 2-18 พนักงานดูแลระบบระบายน้ำ

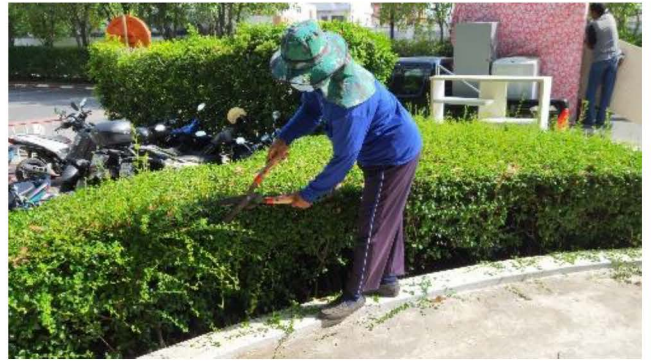
ภาพที่ 2-19 พนักงานดูแลต้นไม้และพื้นที่สีเขียว

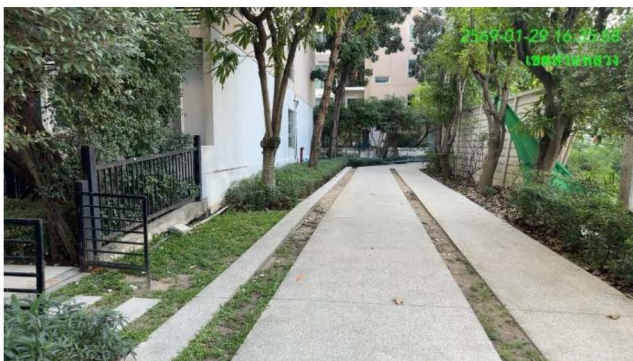
ภาพที่ 2-22 ที่ว่างรอบอาคารพักอาศัยอย่างน้อย 6 เมตร

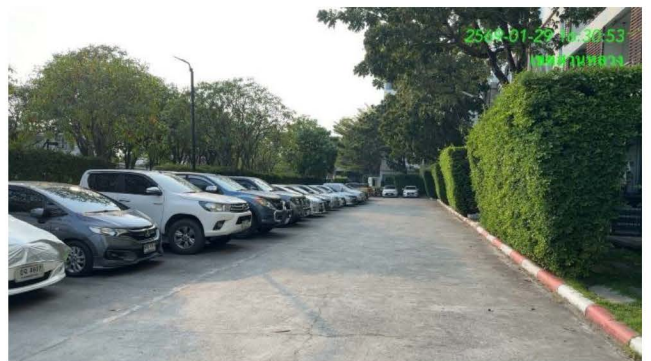
ภาพที่ 2-23 ที่ว่างด้านหน้าอาคารกว้าง 12 เมตร

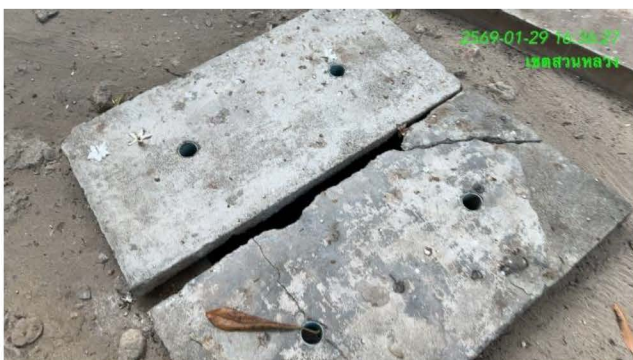
ภาพที่ 2-24 ท่อระบายน้ำสาธารณะด้านหน้าโครงการ

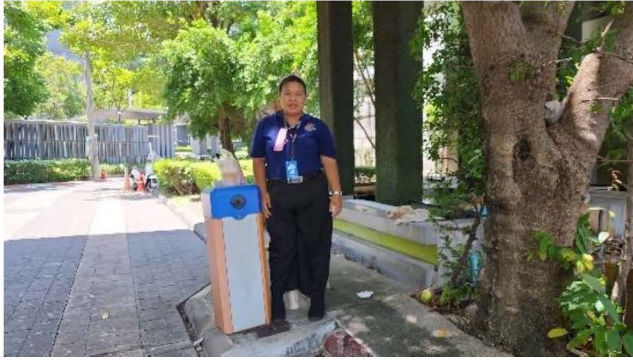
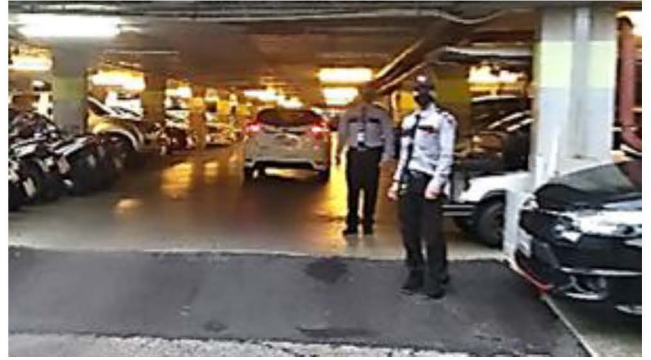
ภาพที่ 2-25 รปภ. ดูแลที่จอดรถและการจราจรภายในโครงการ

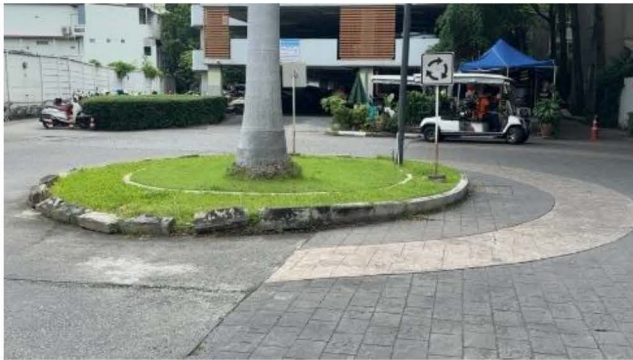
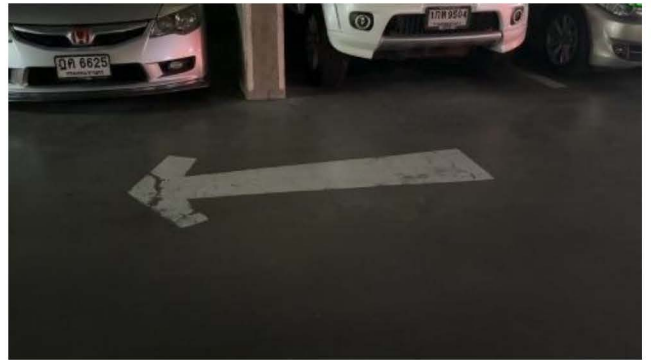
ภาพที่ 2-26 ป้ายบอกเส้นทางการจราจรภายในโครงการ

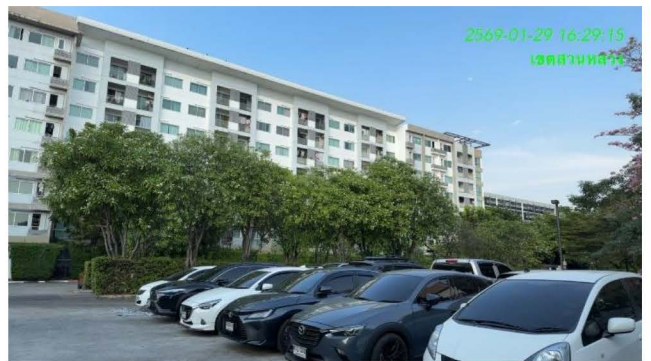
ภาพที่ 2-27 ที่จอดรถภายในโครงการ

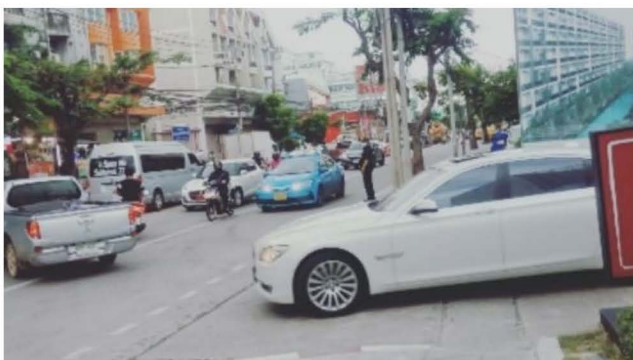
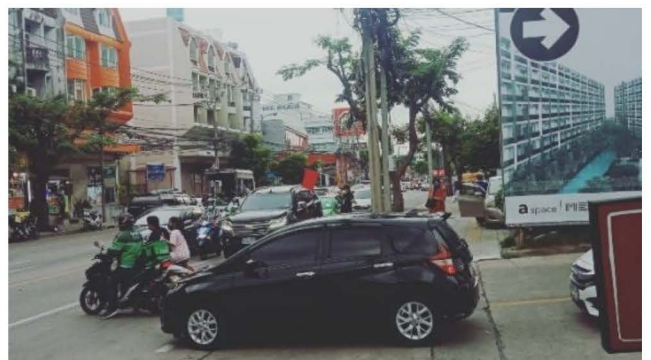
ภาพที่ 2-28 รปภ. อำนวยการจราจรบริเวณทางเข้า-ออกโครงการ

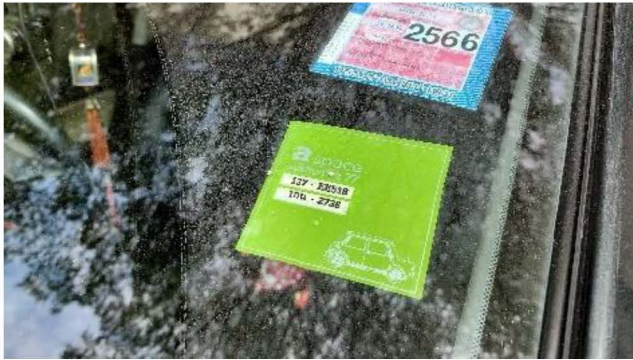
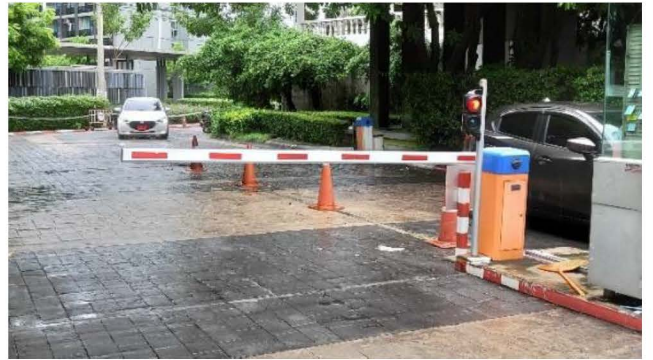
ภาพที่ 2-29 สติกเกอร์/บัตรอนุญาตผ่านเข้า-ออกโครงการ ติดบริเวณกระจกด้านหน้ารถ

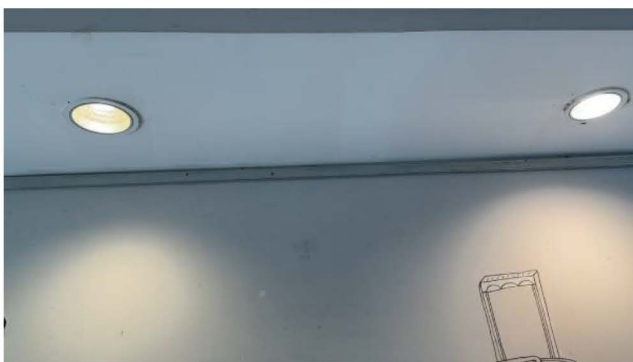
ภาพที่ 2-31 หลอดไฟ โคมไฟ ประหยัดพลังงาน

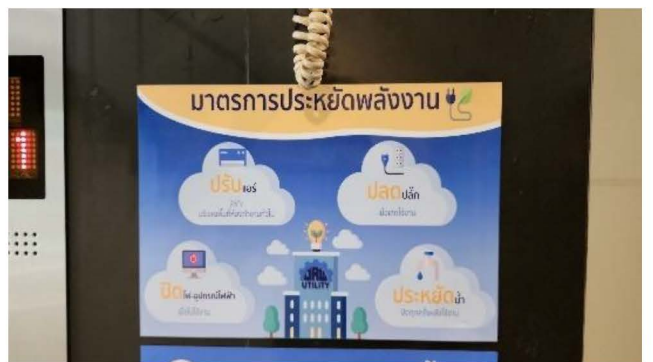
ภาพที่ 2-32 ป้ายรณรงค์ประชาสัมพันธ์ประหยัดพลังงาน

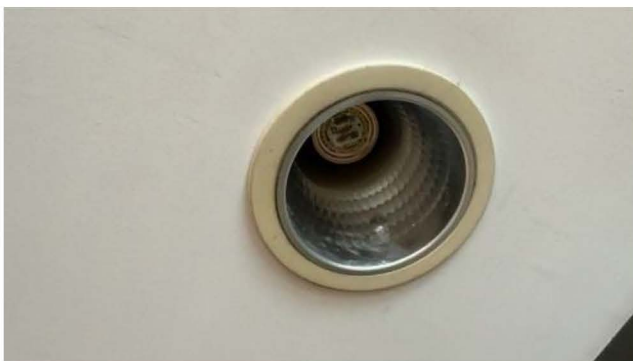
ภาพที่ 2-33 การปิดไฟแสงสว่างที่ไม่จำเป็น

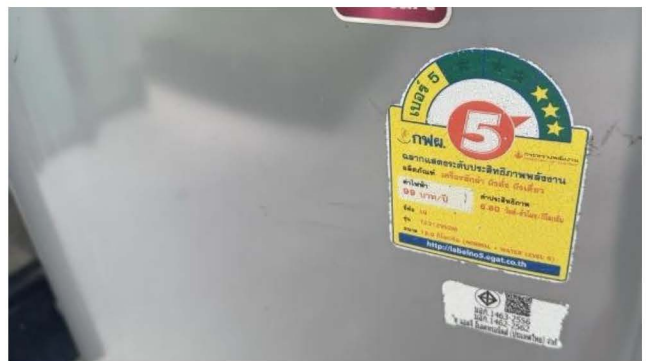
ภาพที่ 2-34 เครื่องใช้ไฟฟ้าประหยัดไฟเบอร์ 5

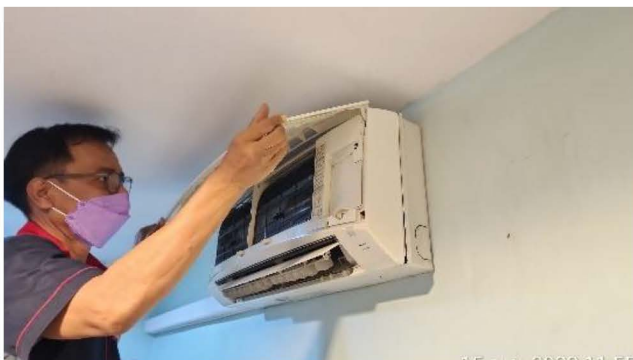
ภาพที่ 2-35 เจ้าหน้าที่การตรวจสอบระบบปรับอากาศ

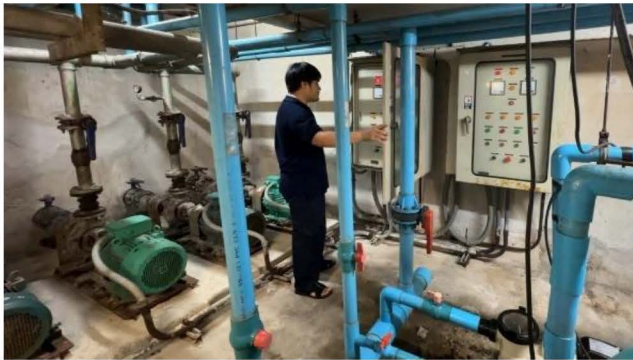
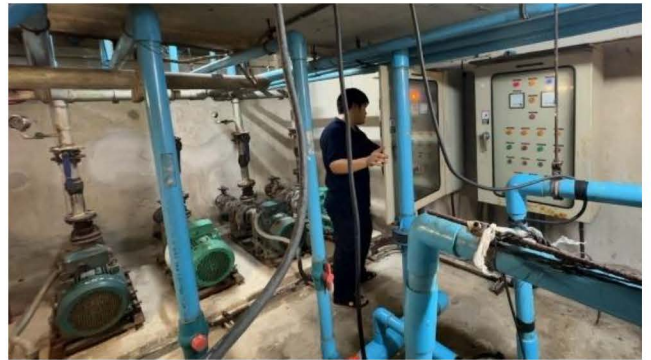
ภาพที่ 2-38 การตรวจสอบระบบท่อส่งน้ำ ป้อนน้ำ และถังเก็บน้ำ

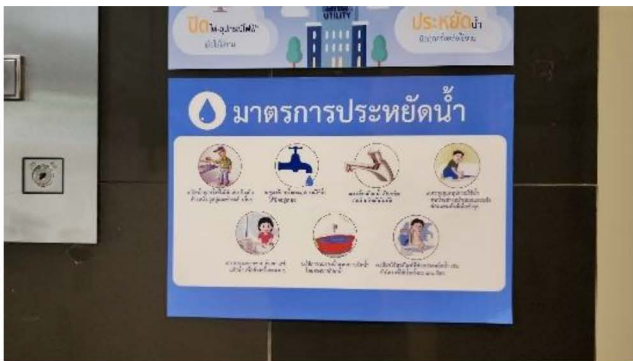
ภาพที่ 2-39 ป้ายรณรงค์ประหยัดน้ำ

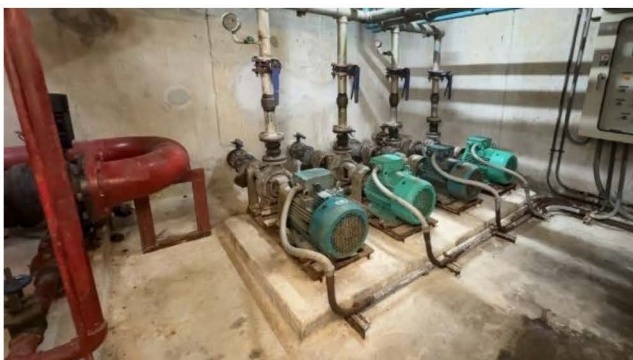
ภาพที่ 2-41 เครื่องสูบน้ำ

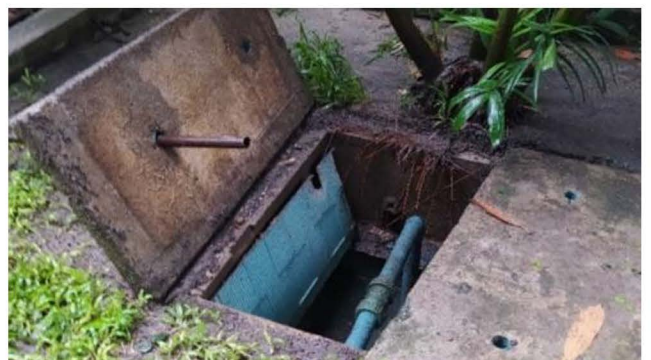
ภาพที่ 2-42 การตรวจสอบระบบท่อระบายน้ำ

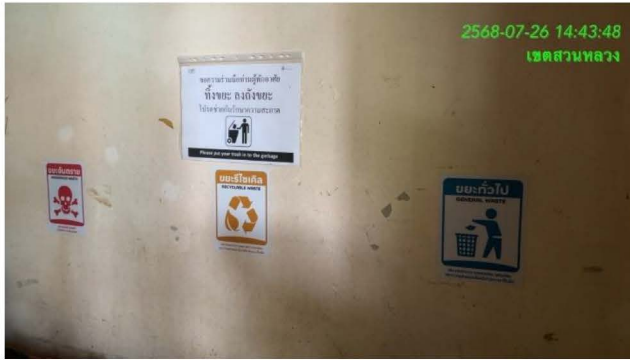
ภาพที่ 2-43 ป้ายรณรงค์คัดแยกมูลฝอยก่อนทิ้ง

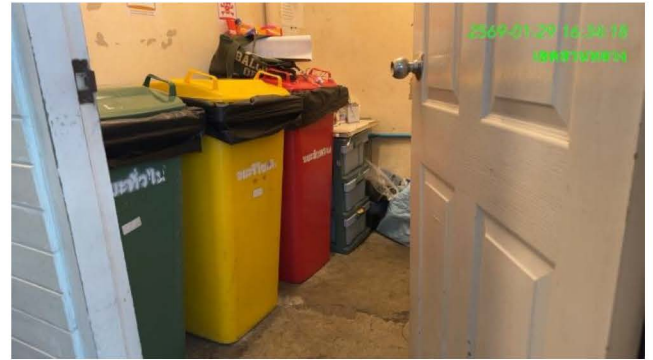
ภาพที่ 2-44 ถังรองรับขยะแยกประเภท

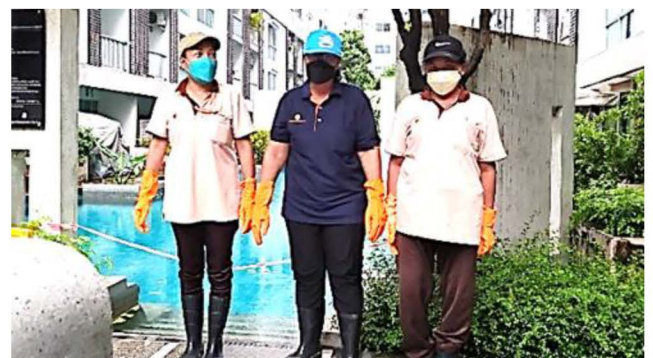
ภาพที่ 2-50 พนักงานของนิติบุคคล

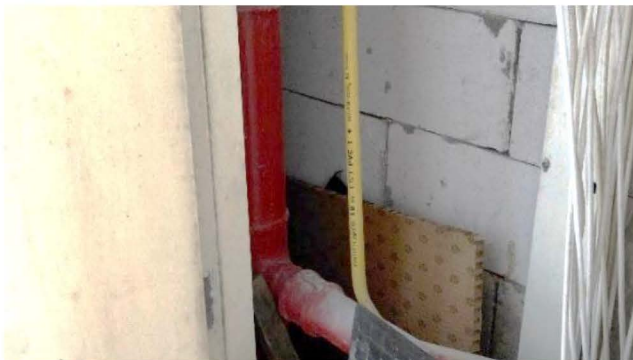
ภาพที่ 2-59 ท่อยืน อาคารละ 2 ท่อ

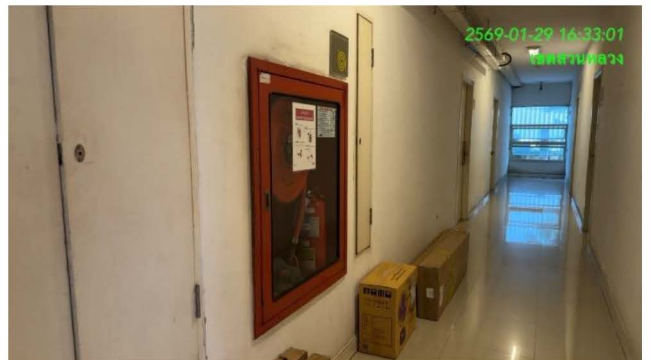
ภาพที่ 2-60 ตู้เก็บสายฉีดน้ำดับเพลิง

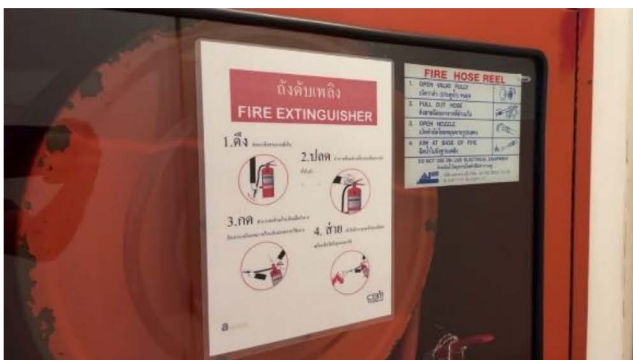
ภาพที่ 2-61 ตู้เก็บสายฉีดน้ำดับเพลิงในอาคารจอดรถ

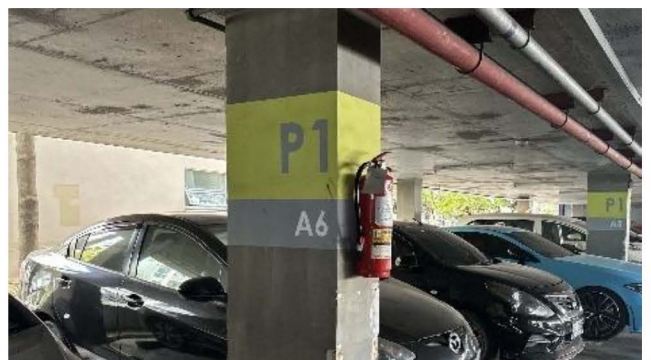
ภาพที่ 2-62 เครื่องดับเพลิงมือถือชนิดผงเคมีแห้ง บริเวณ  
อาคารจอดรถ ชั้นละ 2 ชุด

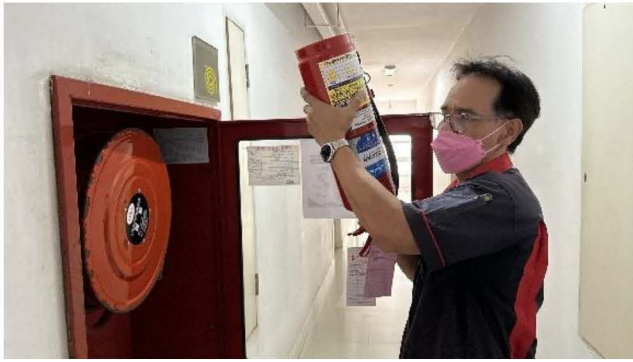
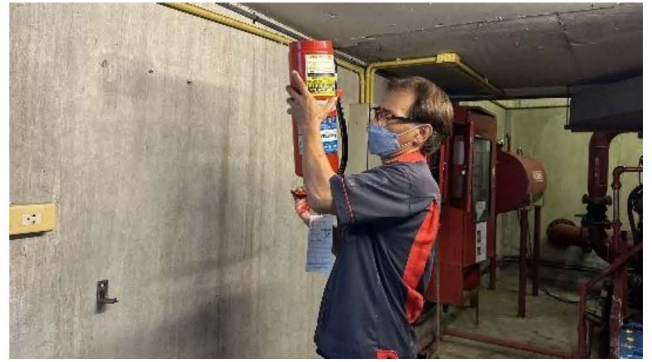
ภาพที่ 2-64 การตรวจสอบประสิทธิภาพของเครื่องมือและอุปกรณ์ดับเพลิง

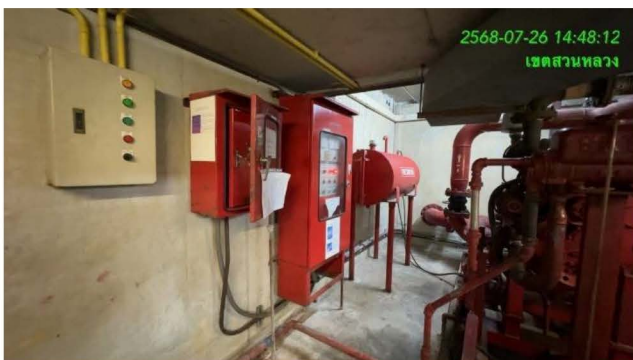
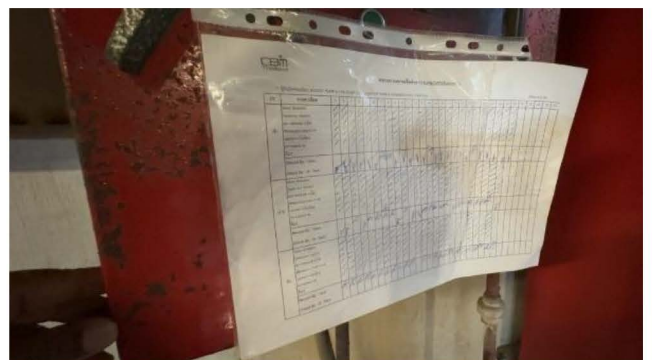
ภาพที่ 2-66 สภาพของห้องเครื่องปั้มน้ำดับเพลิงที่เหมาะสม และใช้งานได้สะดวก

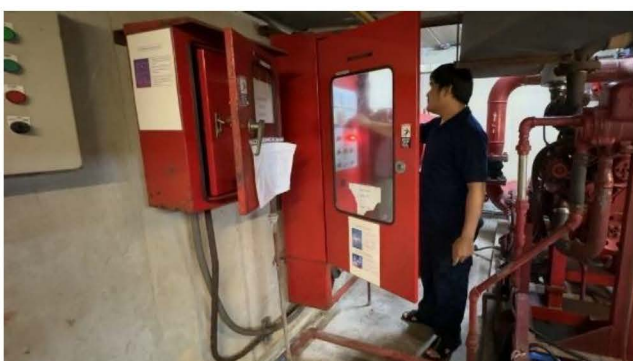
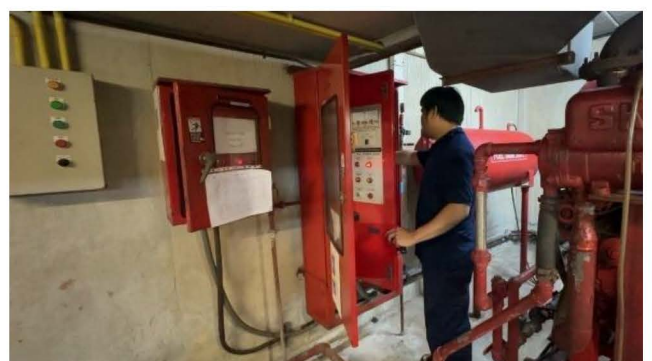
ภาพที่ 2-67 การตรวจสอบและบำรุงรักษาปั้มน้ำดับเพลิง

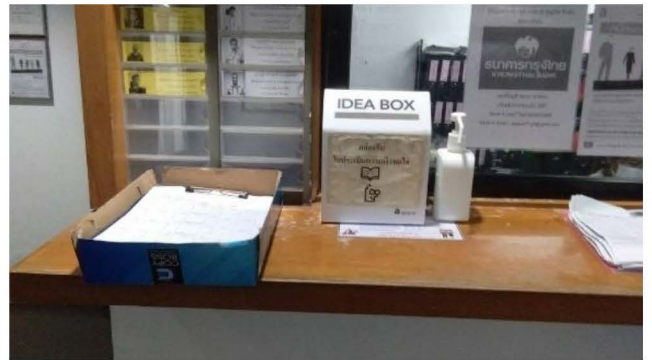
ภาพที่ 2-76 กล่องรับฟังความเห็น
