รายงานผลการปฏิบัติตามมาตรการป้องกันและแก้ไข  
ผลกระทบสิ่งแวดล้อม และมาตรการติดตามตรวจสอบ  
ผลกระทบสิ่งแวดล้อม (ระยะดำเนินการ)  
**โครงการโรงพยาบาลสมิติเวช ชลบุรี**  
ระหว่างเดือนกรกฎาคม - ธันวาคม พ.ศ.2568

ที่ตั้งโครงการ : ถนนสุขุมวิท ตำบลบ้านสวน อำเภอเมืองชลบุรี  
จังหวัดชลบุรี  
เจ้าของโครงการ : บริษัท สมิติเวช ชลบุรี จำกัด  
ที่อยู่ : 888/88 หมู่ 3 ถนนสุขุมวิท ตำบลบ้านสวน  
อำเภอเมืองชลบุรี จังหวัดชลบุรี  
เดือนที่จัดทำรายงาน : ระหว่างเดือนกรกฎาคม ถึงเดือนธันวาคม 2568

**รายงานผลการปฏิบัติตามมาตรการป้องกันและแก้ไขผลกระทบสิ่งแวดล้อม  
และมาตรการติดตามตรวจสอบผลกระทบสิ่งแวดล้อม (ระยะดำเนินการ)  
โครงการโรงพยาบาลสมิติเวช ชลบุรี**

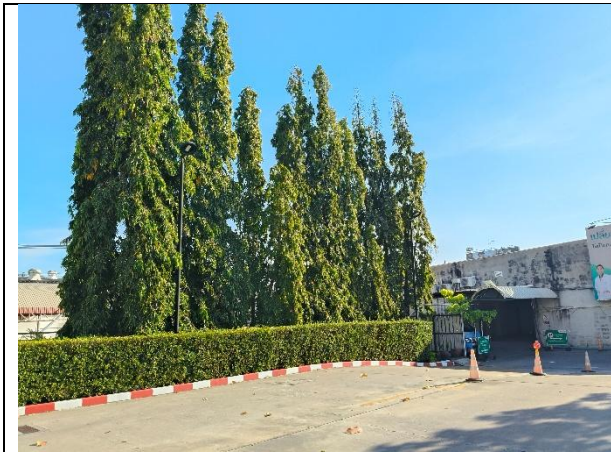
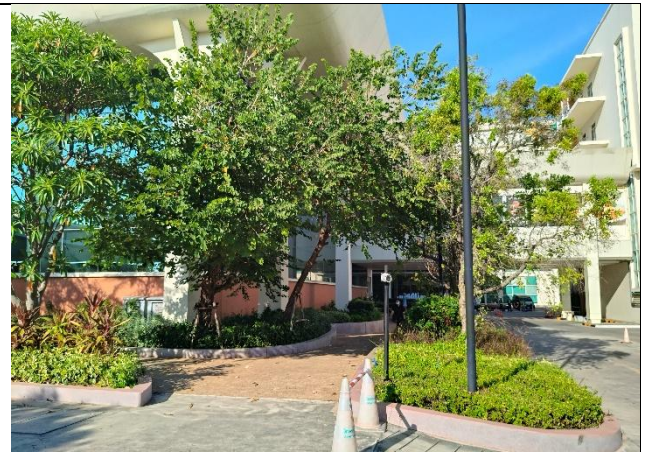
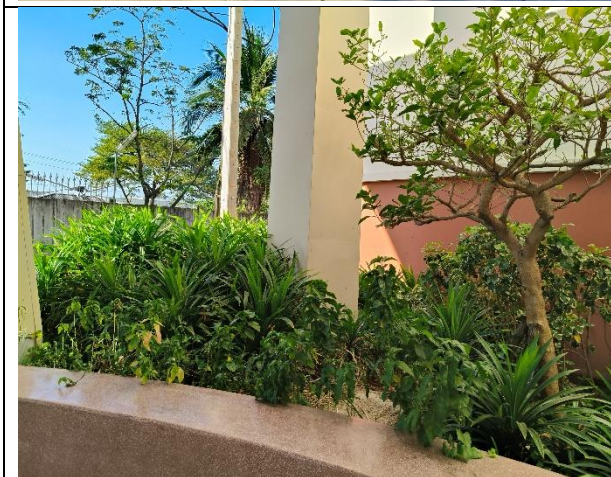
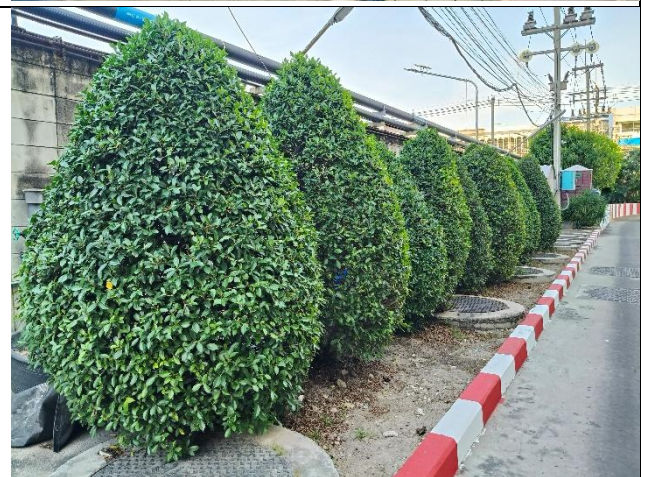
รูปที่ 2-1 พื้นที่สีเขียว

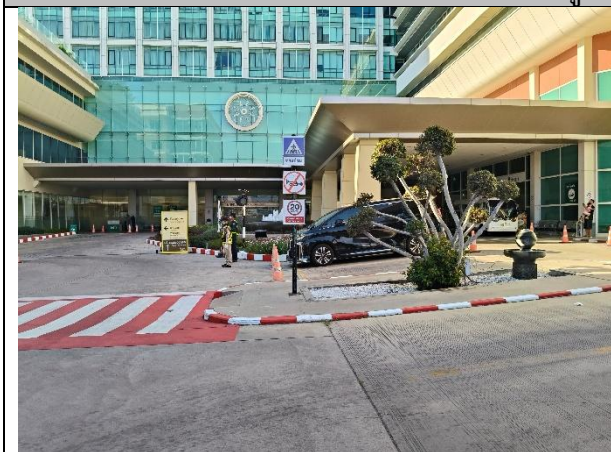
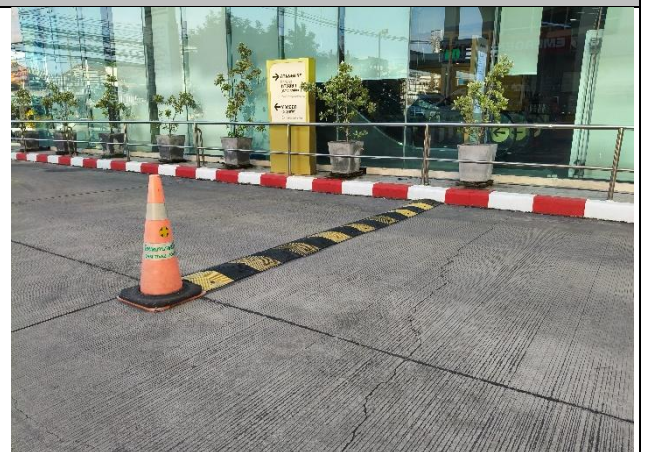
รูปที่ 2-2 ป้ายจำกัดความเร็วและสัญญาณลดความเร็ว

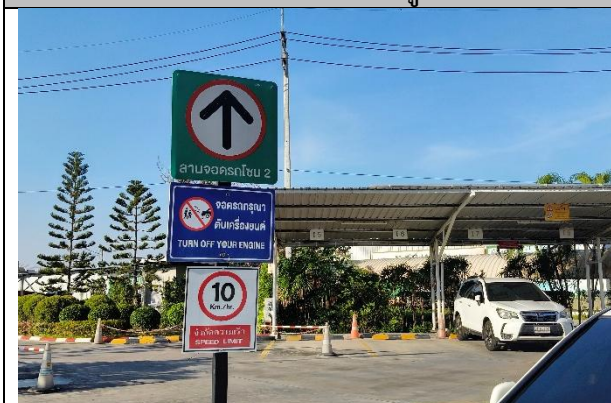
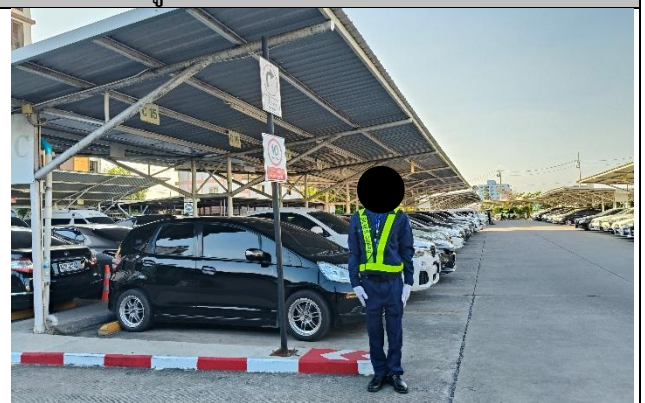
รูปที่ 2-3 เจ้าหน้าที่ดูแลความปลอดภัย อำนวยความสะดวก และป้ายเตือนให้ดับเครื่องยนต์

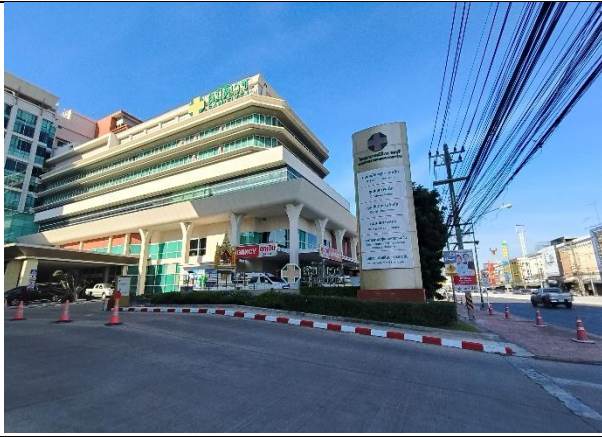
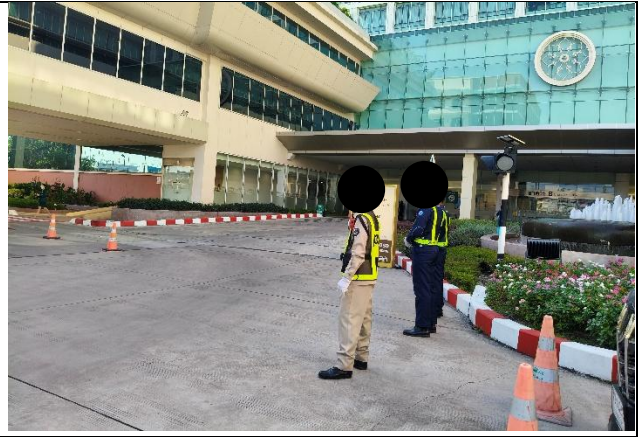
รูปที่ 2-4 ระบบการจราจรบริเวณทางเข้า-ออก โครงการ

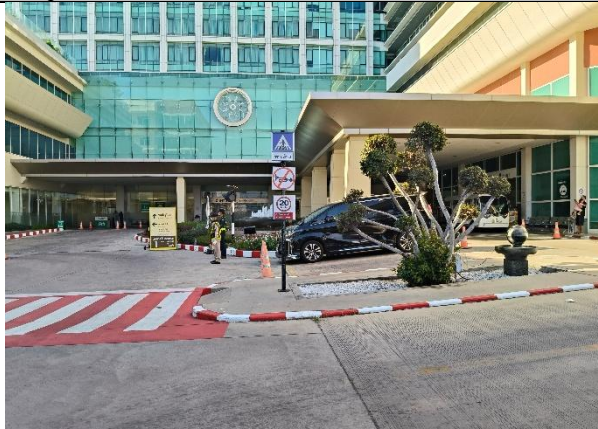
รูปที่ 2-5 ป้ายห้ามใช้เตตระบริเวณภายนอกอาคาร

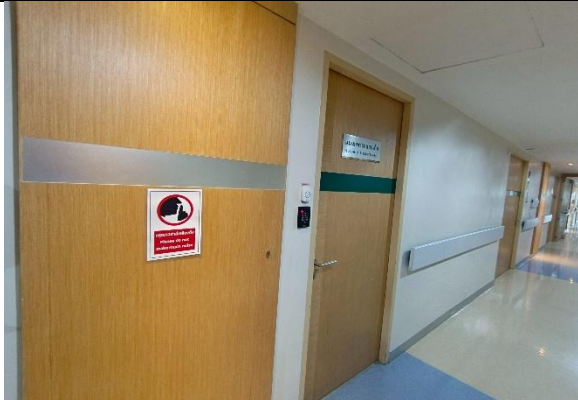
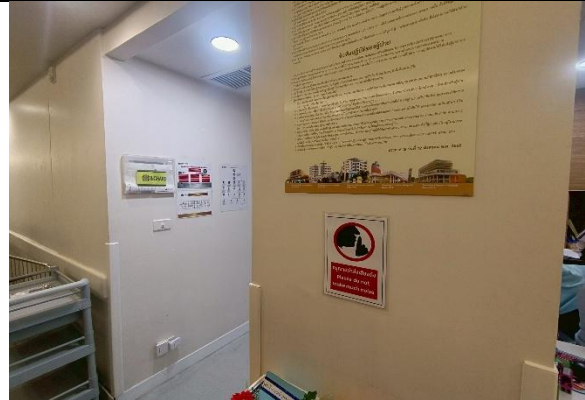
รูปที่ 2-6 ป้ายห้ามส่งเสียงดัง

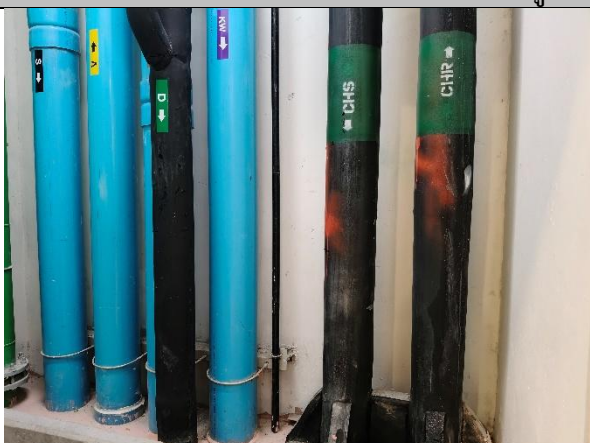
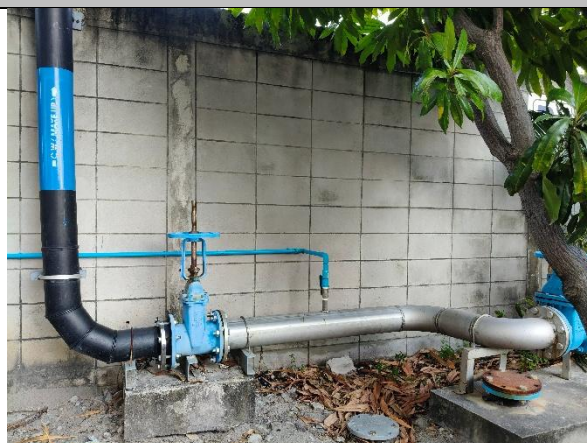
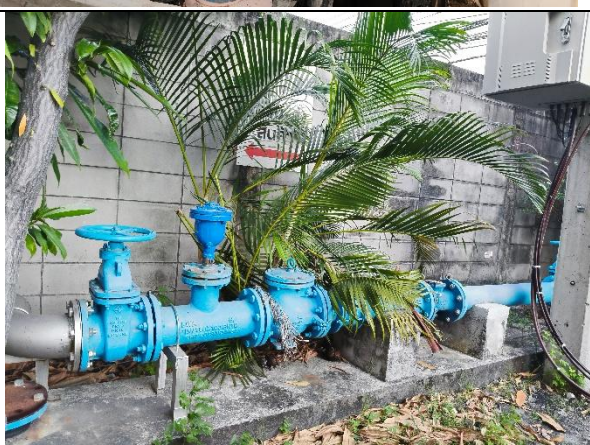
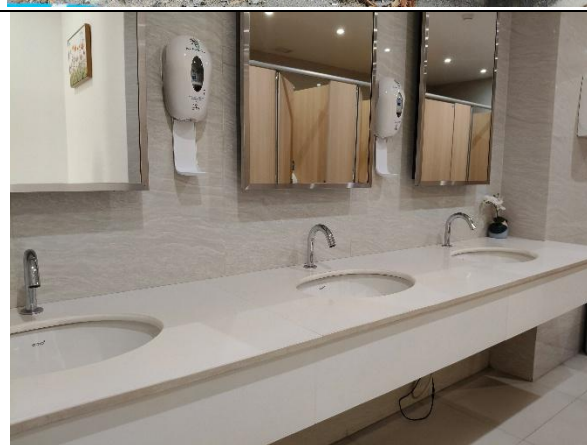
รูปที่ 2-9 ระบบจ่ายน้ำและท่อประปา

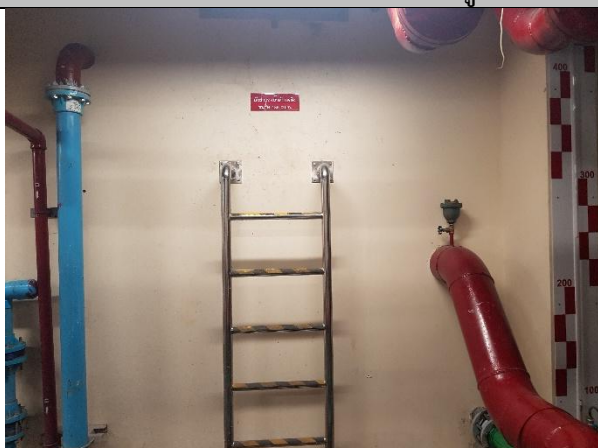
รูปที่ 2-10 ถังน้ำสำรอง

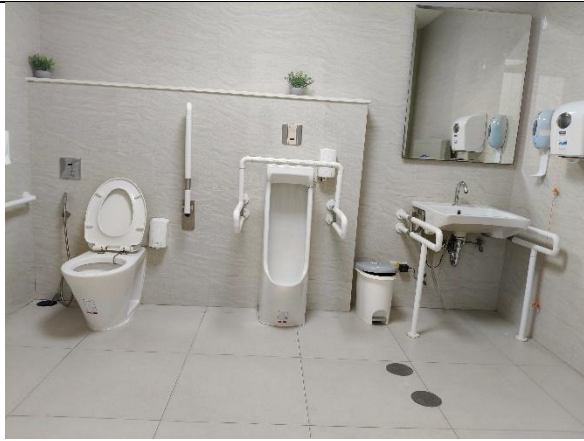
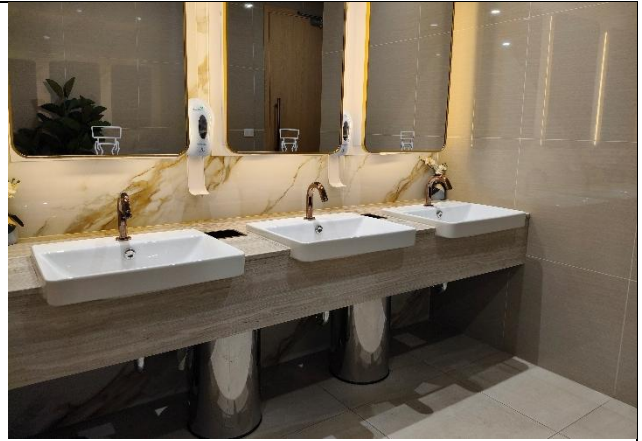
รูปที่ 2-11 สุขภัณฑ์ประหยัน้ำ

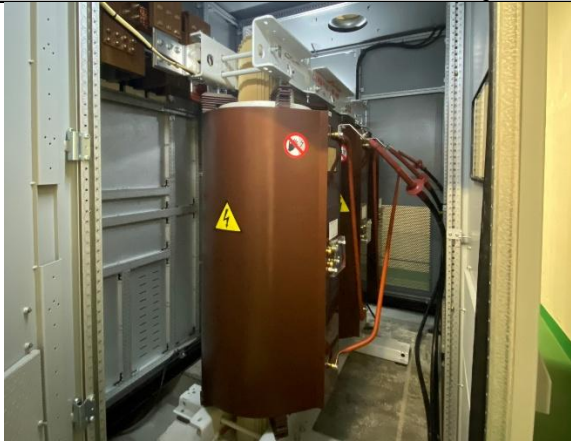
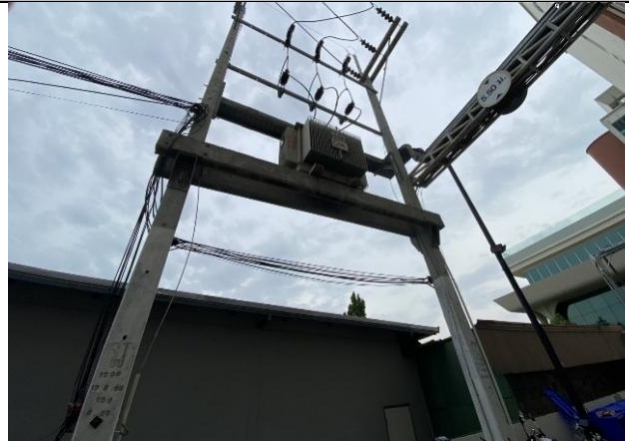
รูปที่ 2-12 หม้อแปลงไฟฟ้า

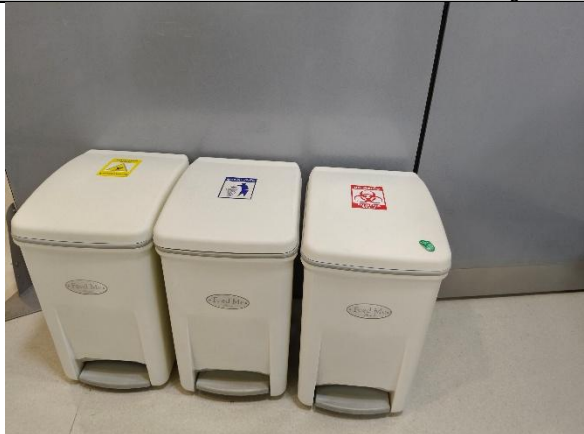
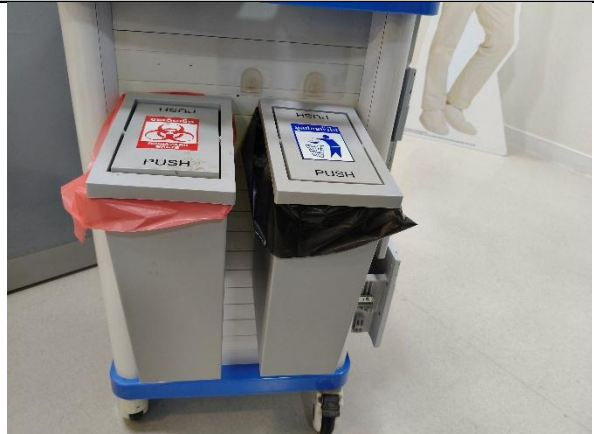
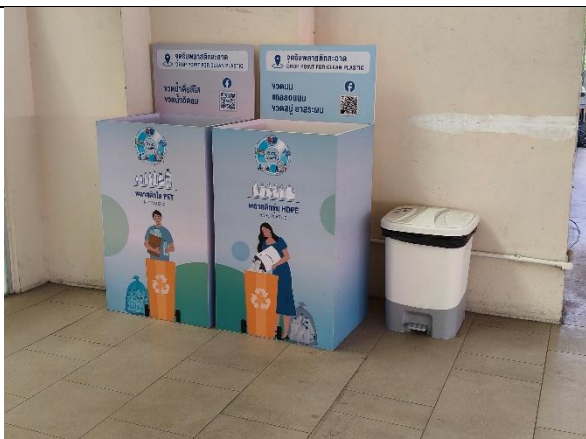
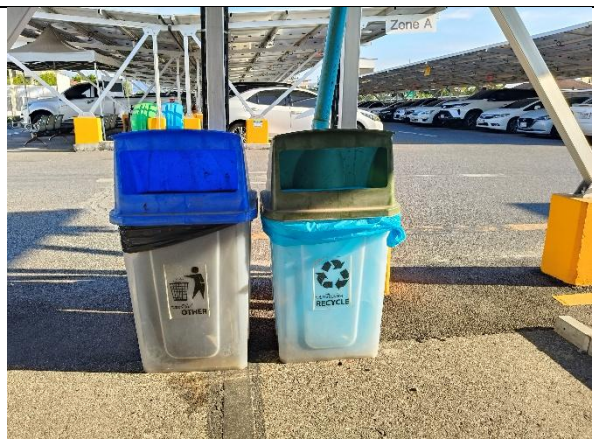
รูปที่ 2-13 ถังมูลฝอยที่แยกตามประเภท

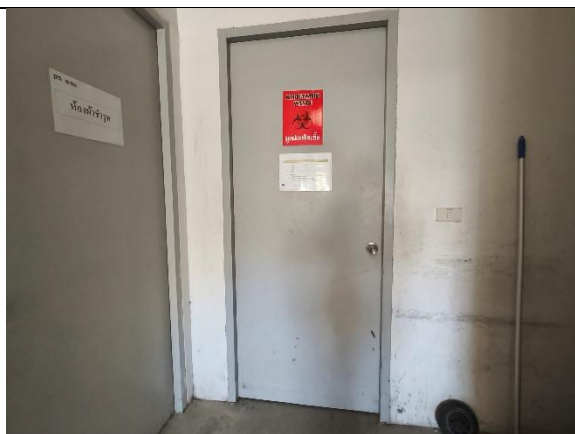
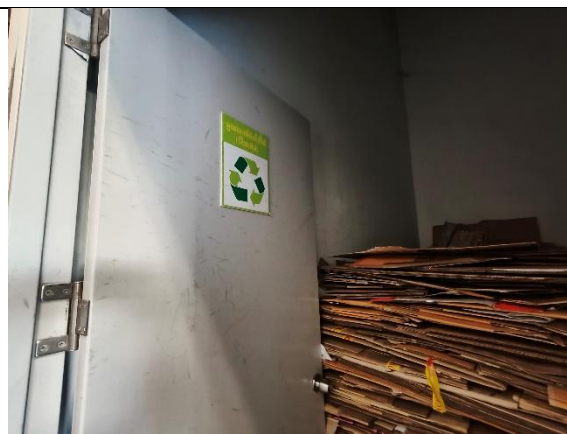
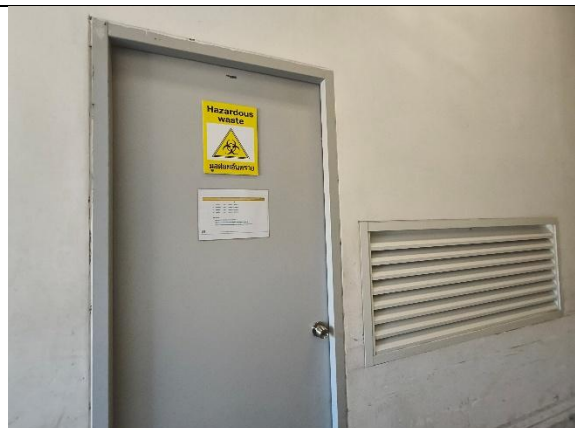
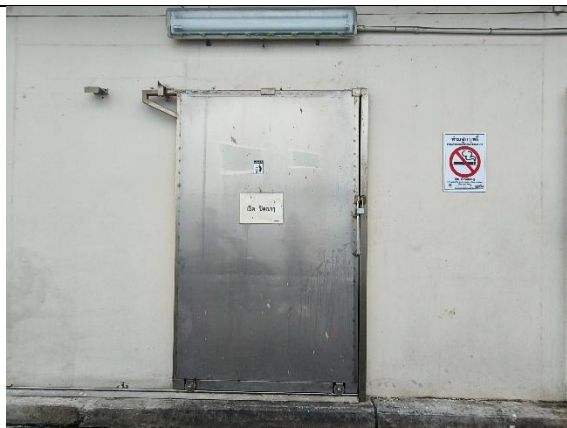
รูปที่ 2-14 ห้องพักมูลฝอยรวม

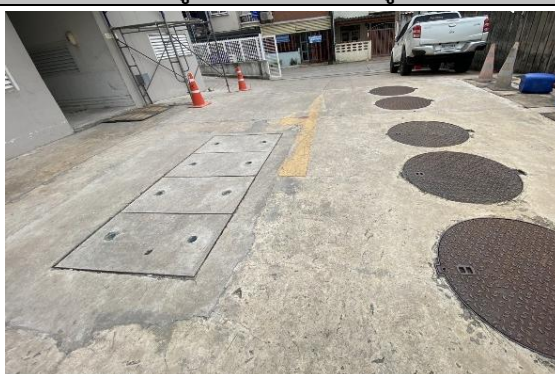
รูปที่ 2-15 การรวบรวมน้ำเสียจากห้องพักมูลฝอยรวมลงสู่ระบบบำบัดน้ำเสีย

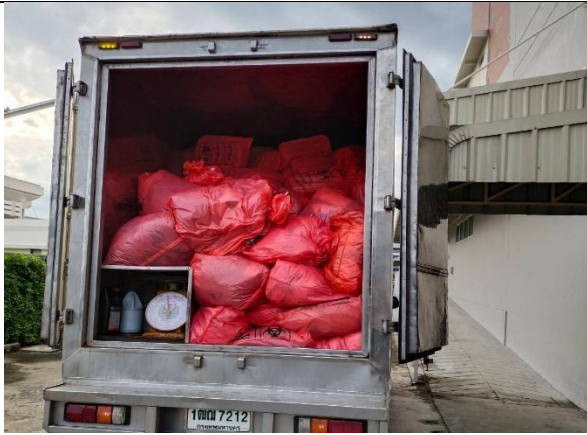
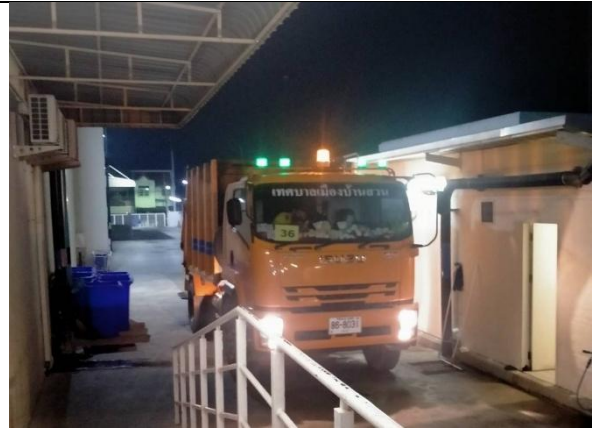
รูปที่ 2-16 การจัดเก็บมูลฝอยไปห้องพักขยะรวม และการเข้าจัดเก็บมูลฝอย
