รายงานผลการปฏิบัติตามมาตรการป้องกันและแก้ไข  
ผลกระทบสิ่งแวดล้อม และมาตรการติดตามตรวจสอบ  
ผลกระทบสิ่งแวดล้อม (ระยะดำเนินการ)  
ระหว่างเดือนกรกฎาคม - ธันวาคม 2568  
โครงการโรงพยาบาลสินแพทย์ เทพารักษ์

**รายงานผลการปฏิบัติตามมาตรการป้องกันและแก้ไขผลกระทบสิ่งแวดล้อม  
และมาตรการติดตามตรวจสอบผลกระทบสิ่งแวดล้อม (ระยะดำเนินการ)  
โครงการโรงพยาบาลสินแพทย์ เทพารักษ์**

8. รายละเอียดโครงการ
  - ลักษณะ / ประเภทโครงการ  
โครงการโรงพยาบาลสินแพทย์ เทพารักษ์เป็นโครงการประเภทโรงพยาบาล มีจำนวนเตียงรับผู้ป่วยไว้ค้างคืน จำนวน 225 เตียง ประกอบด้วย

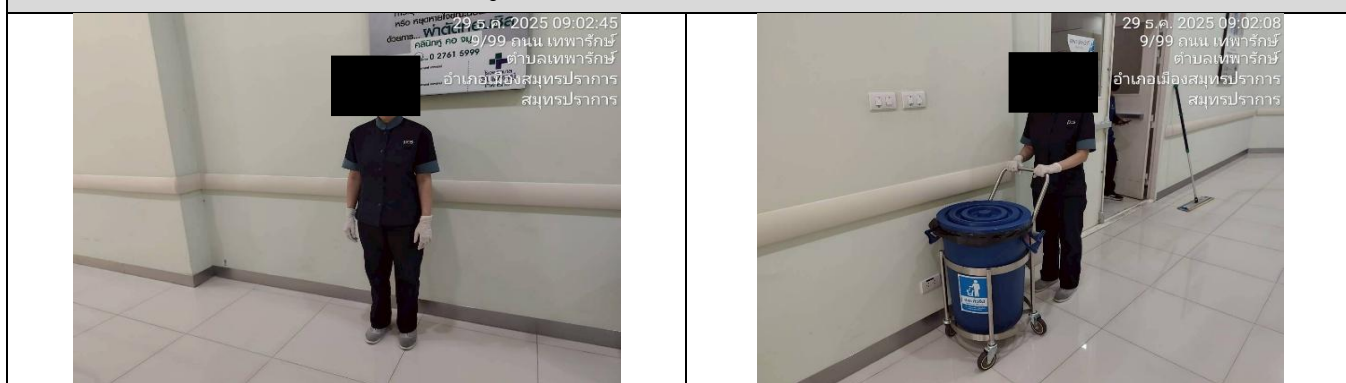
รูปที่ 2-54 อุปกรณ์ป้องกันส่วนบุคคลในการปฏิบัติงานของพนักงานเก็บมูลฝอย

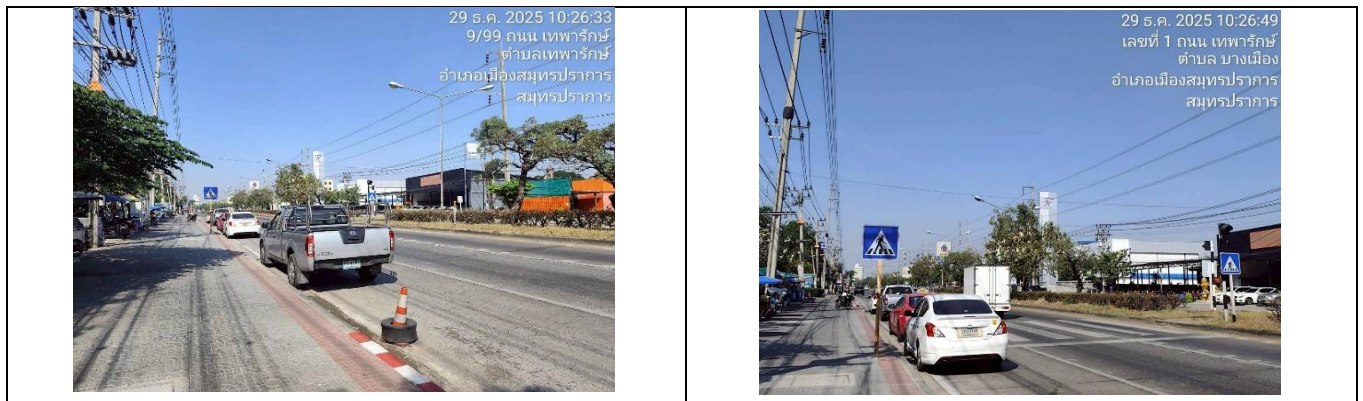
รูปที่ 2-57 ทางม้าลายสำหรับคนข้ามถนนบริเวณด้านหน้าของโรงพยาบาล
