รายงานผลการปฏิบัติตามมาตรการป้องกันและแก้ไข  
ผลกระทบสิ่งแวดล้อม และมาตรการติดตามตรวจสอบ  
ผลกระทบสิ่งแวดล้อม (ระยะดำเนินการ)  
ระหว่างเดือนกรกฎาคม – ธันวาคม พ.ศ.2568

โครงการโรงพยาบาลสินแพทย์ เสรีรักษ์ (ส่วนขยาย)

**รายงานผลการปฏิบัติตามมาตรการป้องกันและแก้ไขผลกระทบสิ่งแวดล้อม  
และมาตรการติดตามตรวจสอบผลกระทบสิ่งแวดล้อม (ระยะดำเนินการ)  
โครงการโรงพยาบาลสินแพทย์ เสรีรักษ์**

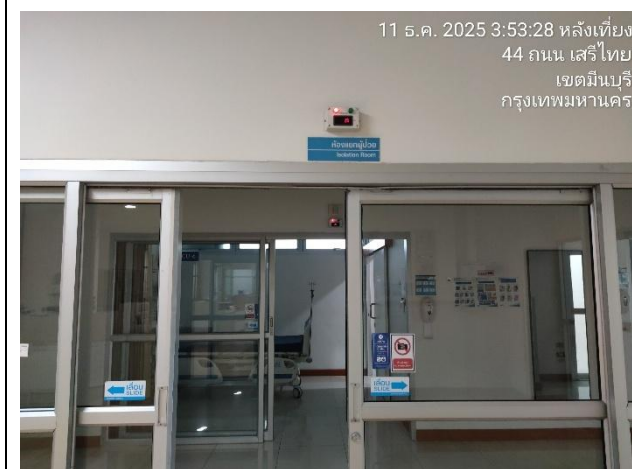
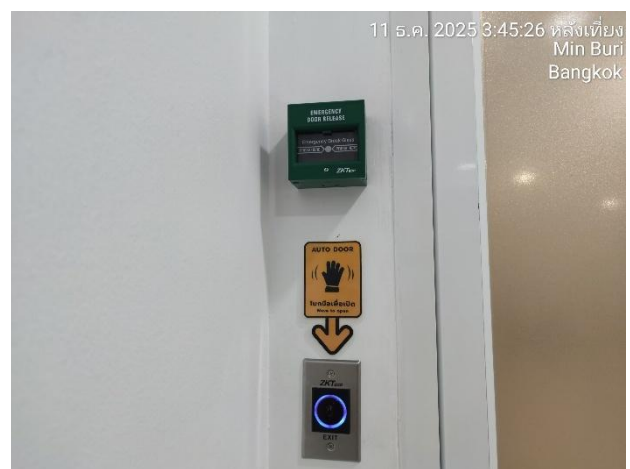
รูปที่ 2-18 ระบบไฟฟ้า สัญญาณสื่อสาร และอุปกรณ์ไฟฟ้าที่ถูกต้องตามมาตรฐาน และมีความเป็นระเบียบเรียบร้อย

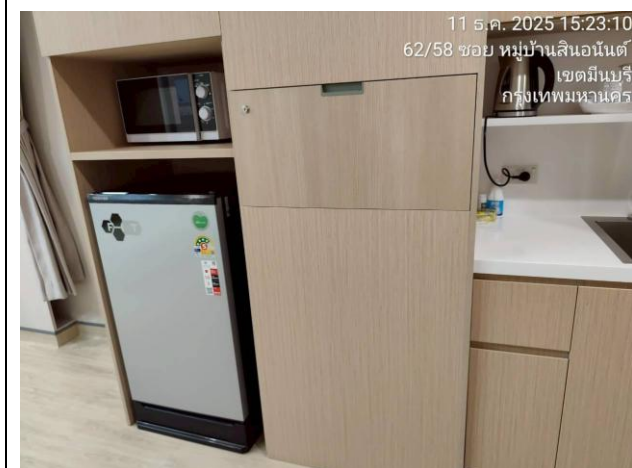
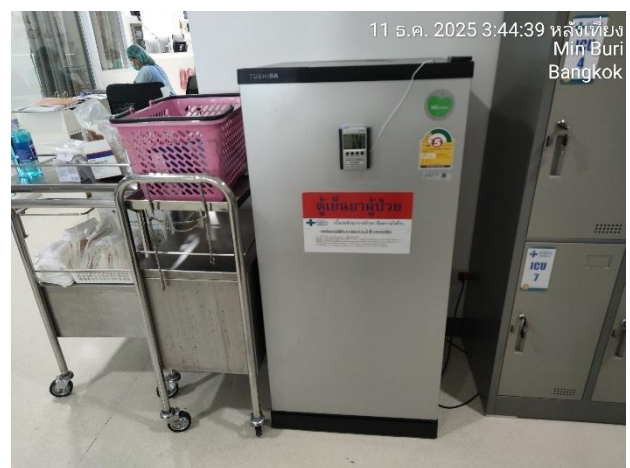
รูปที่ 2-19 อุปกรณ์ประหยัดไฟเบอร์ 5

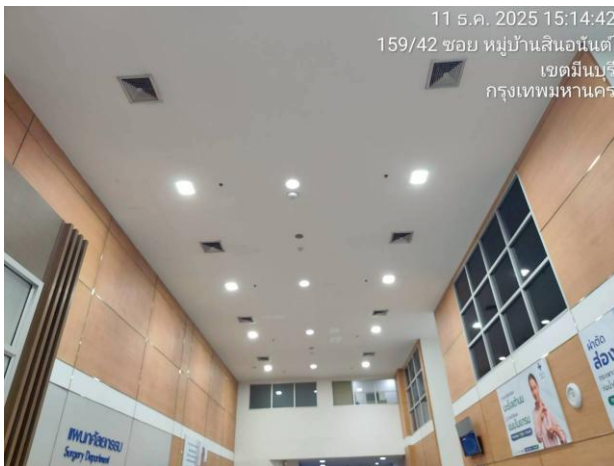
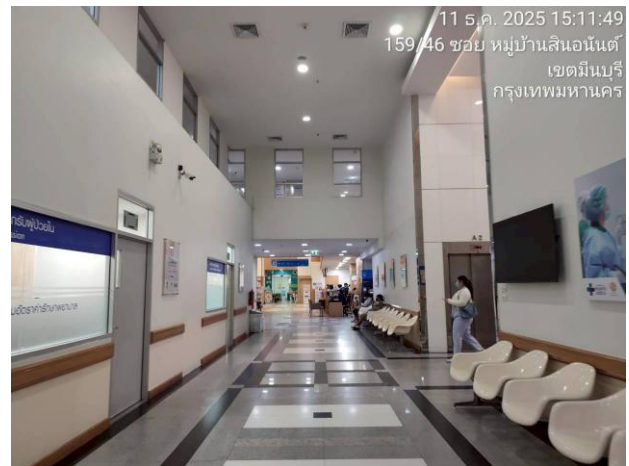
รูปที่ 2-20 การติดตั้งหลอดไฟประหยัดพลังงาน

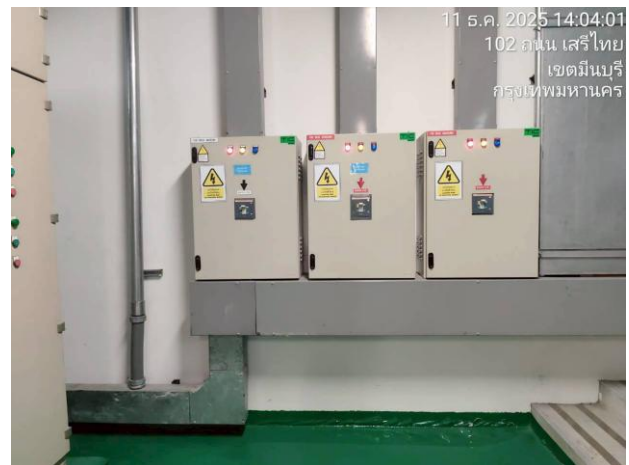
รูปที่ 2-21 ระยะระหว่างเครื่องกำเนิดไฟฟ้าสำรอง และถังน้ำมันเชื้อเพลิง

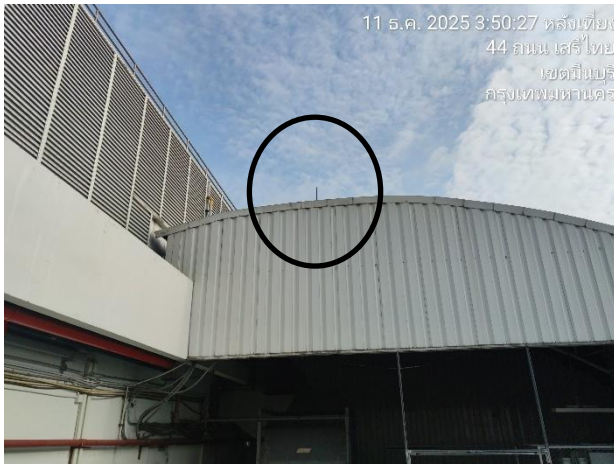
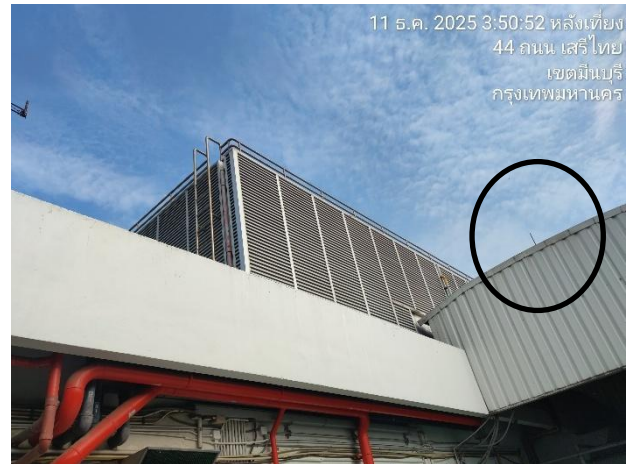
รูปที่ 2-22 สายล่อฟ้าของอาคาร หรือระบบป้องกันฟ้าผ่าของอาคาร

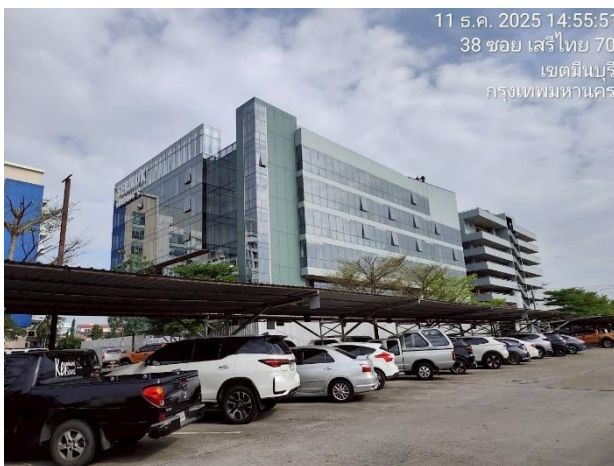
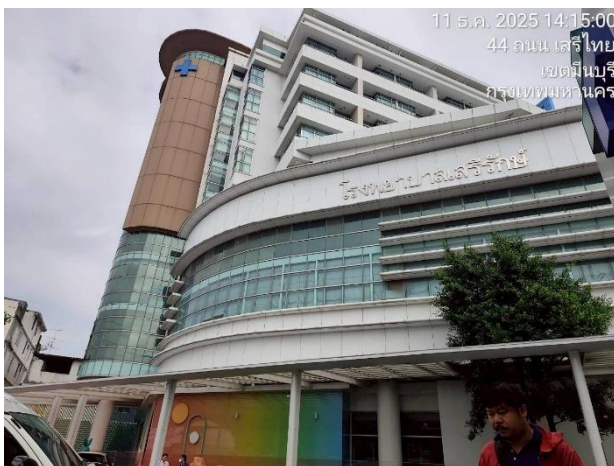
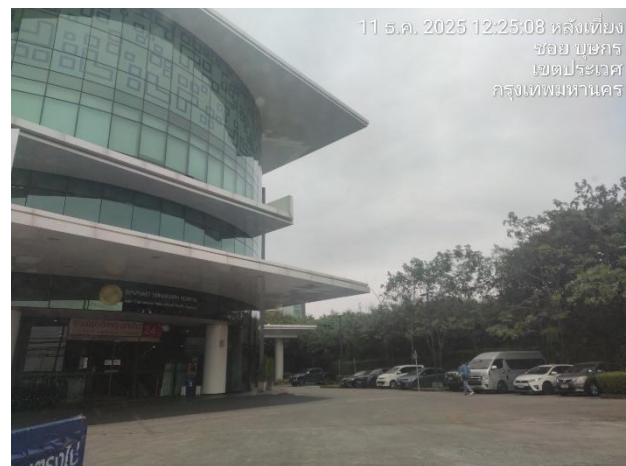
รูปที่ 2-23 ภาพการก่อสร้างบริเวณกระจกด้านนอกอาคาร

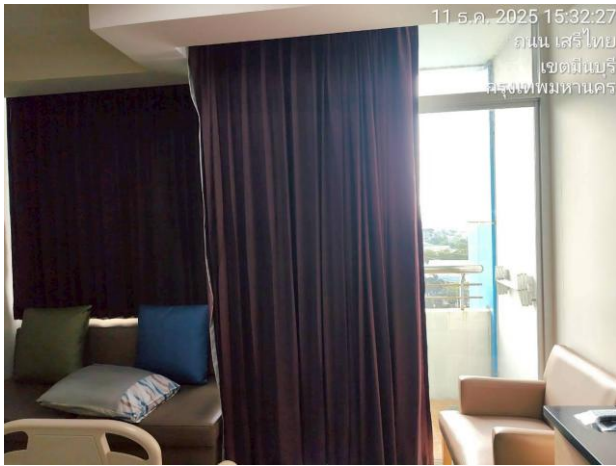
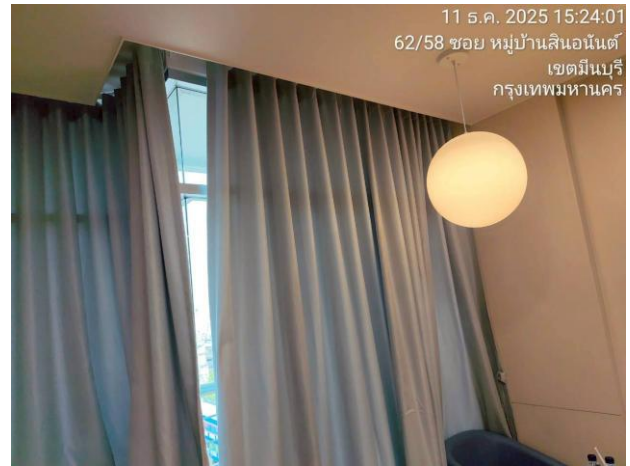
รูปที่ 2-24 ผ้าม่านในห้องผู้ป่วยที่ช่วยกันแสง UV จากภายนอกอาคาร

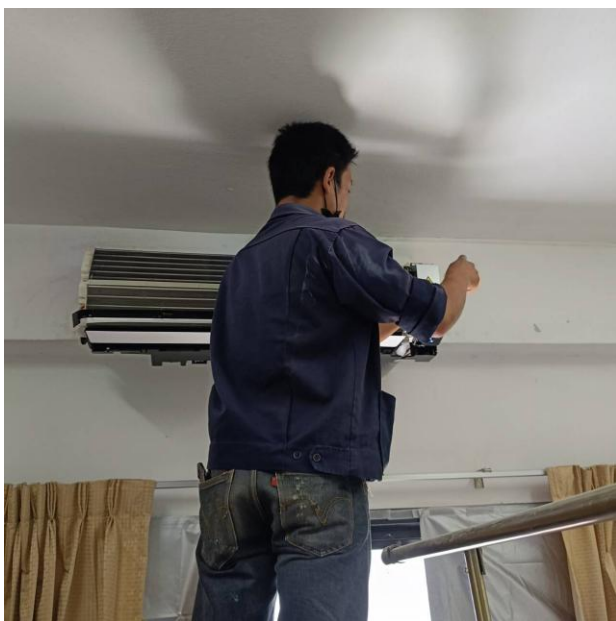
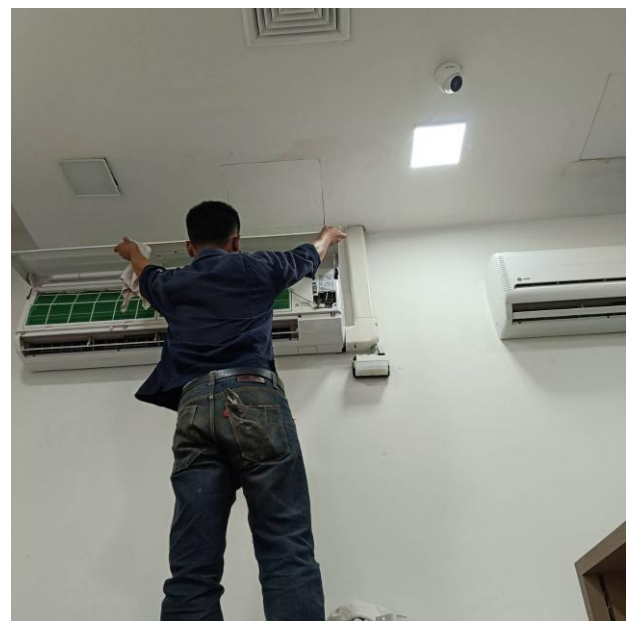
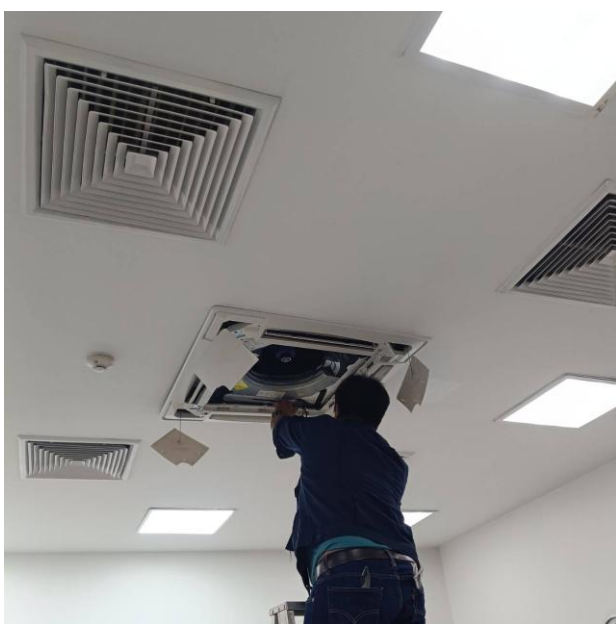
รูปที่ 2-25 การตรวจสอบและการดูแลระบบปรับอากาศ

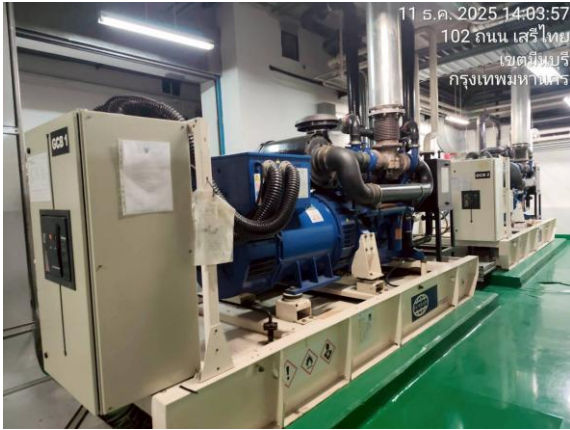
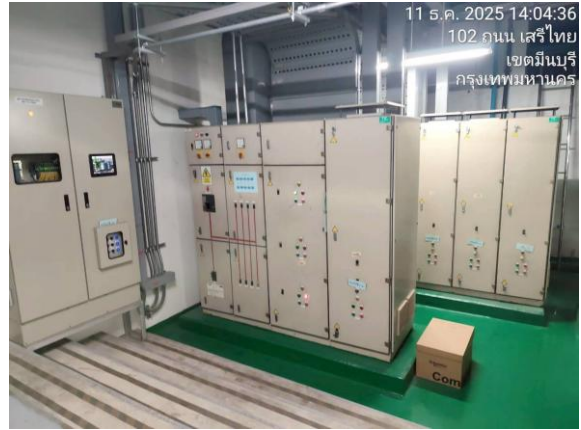
รูปที่ 2-26 เครื่องกำเนิดไฟฟ้าสำรอง

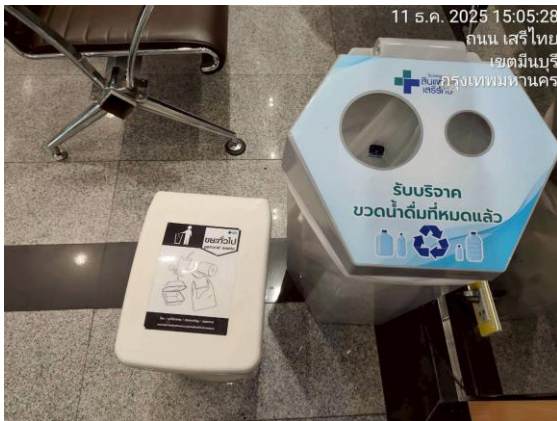
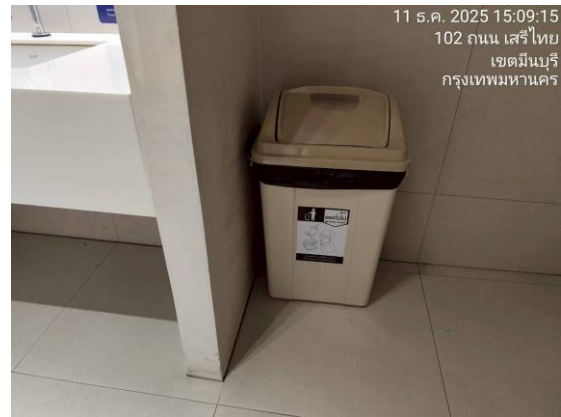
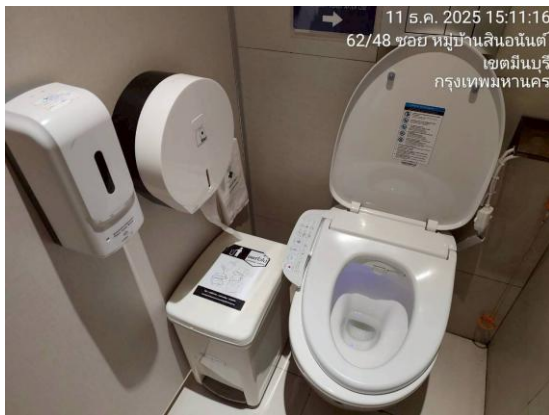
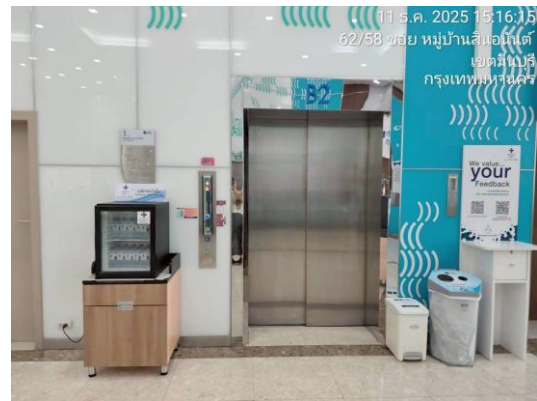
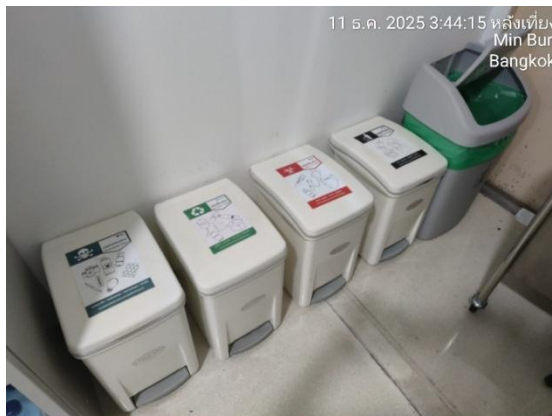
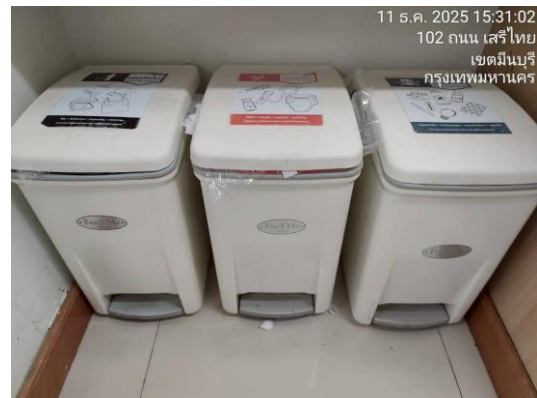
รูปที่ 2-27 การคัดแยกมูลฝอย และถังรองรับมูลฝอยแต่ละประเภท

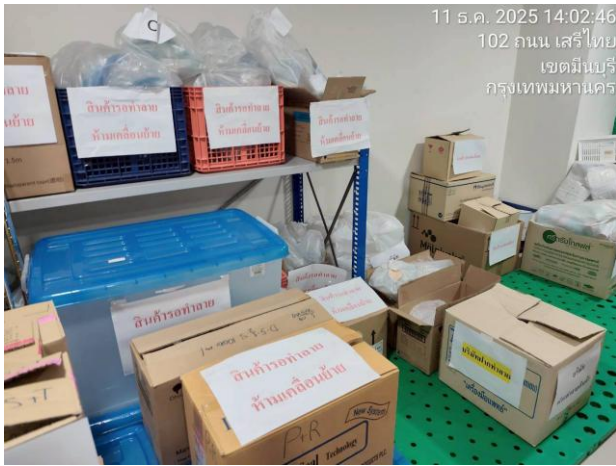
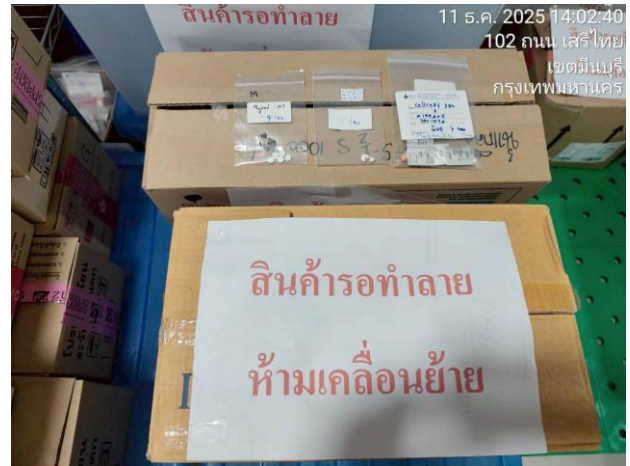
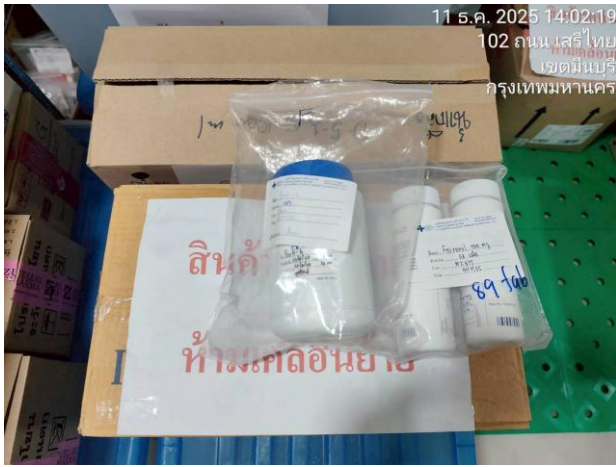
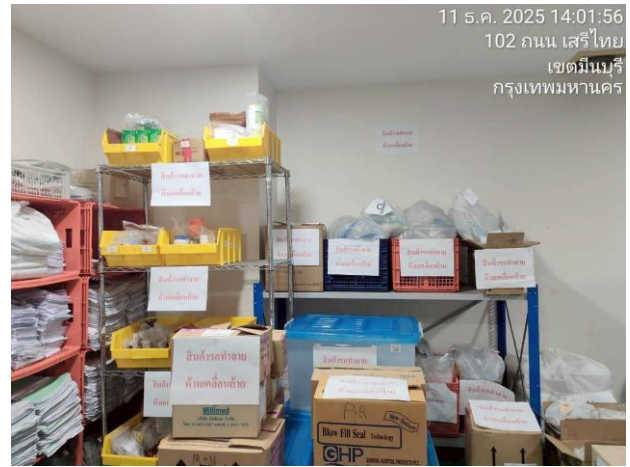
รูปที่ 2-28 การคัดแยกยาหมดอายุ รอการกำจัด

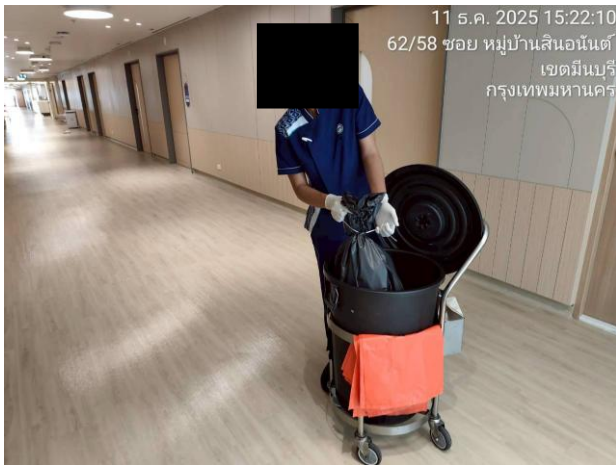
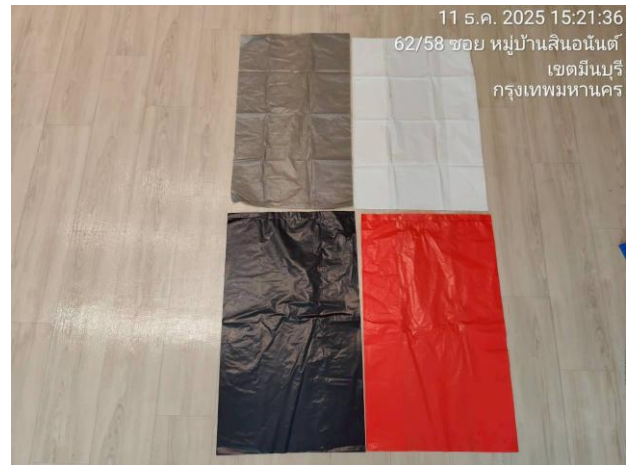
รูปที่ 2-29 การแยกประเภทของสิ่งถูกเก็บมูลฝอย เพื่อสะดวกต่อการจัดเก็บและคัดแยกมูลฝอย

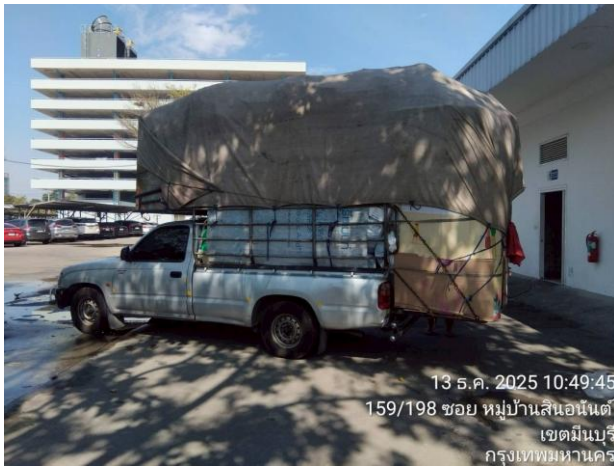
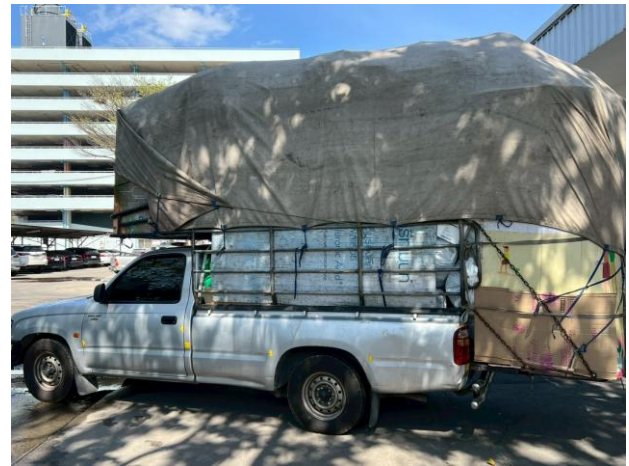
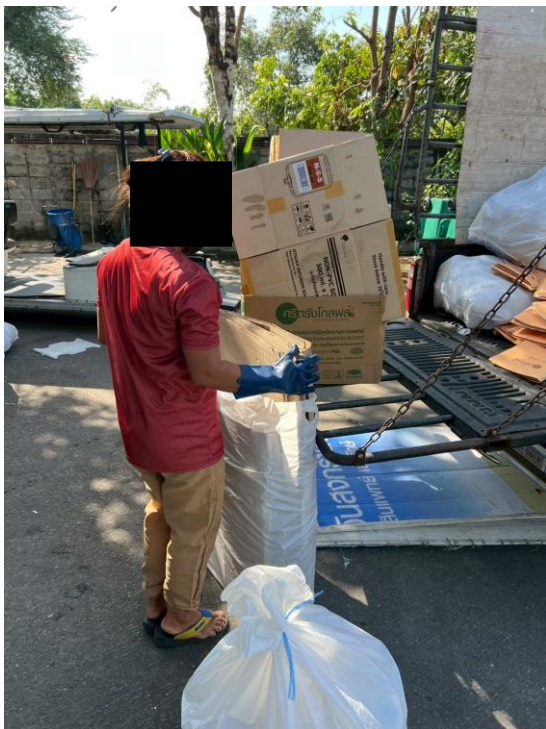
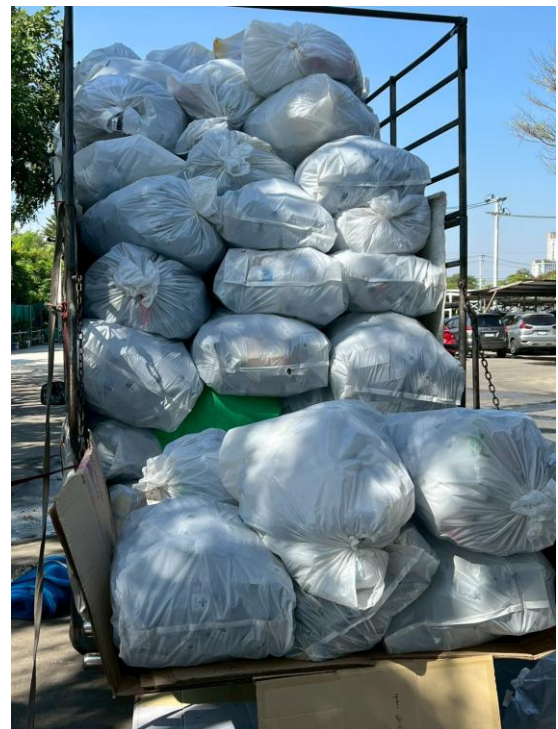
รูปที่ 2-30 การขายมูลฝอยที่สามารถนำไปใช้ได้อีกให้กับผู้รับซื้อ

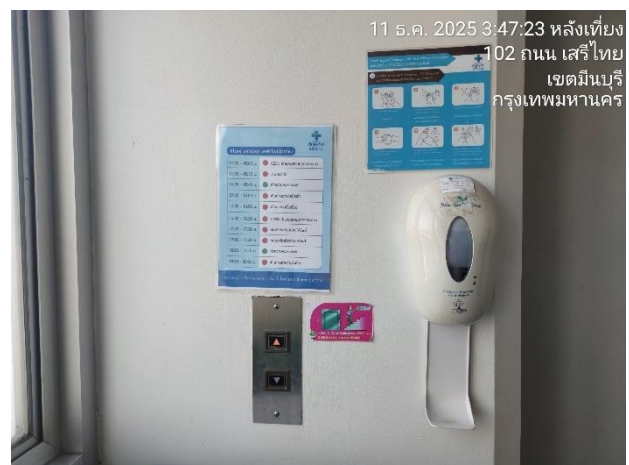
รูปที่ 2-31 ลิฟต์ขนมูลฝอย และช่วงเวลาเก็บขนมูลฝอยโดยใช้ลิฟต์ขนมูลฝอย

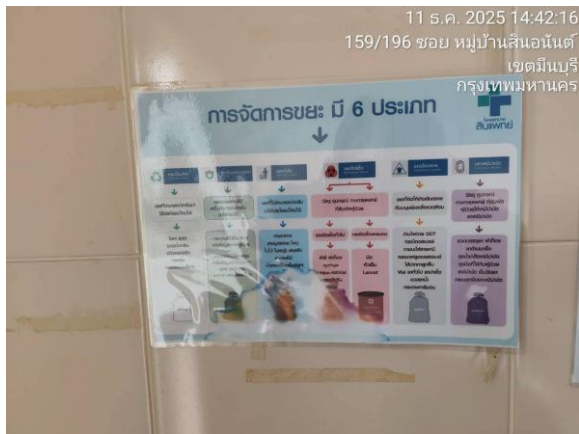
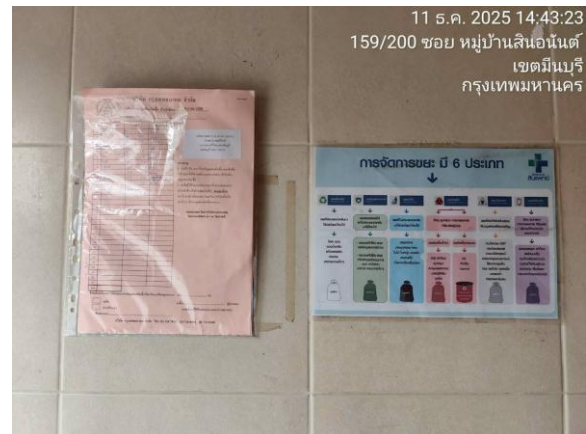
รูปที่ 2-33 การให้ความรู้เกี่ยวกับการจัดการและการจัดเก็บมูลฝอยแต่ละประเภทแก่เจ้าหน้าที่โรงพยาบาล

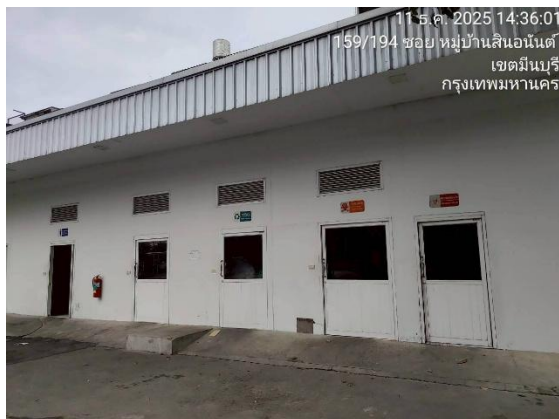
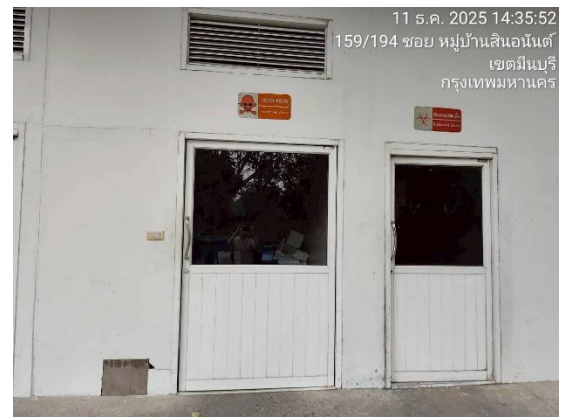
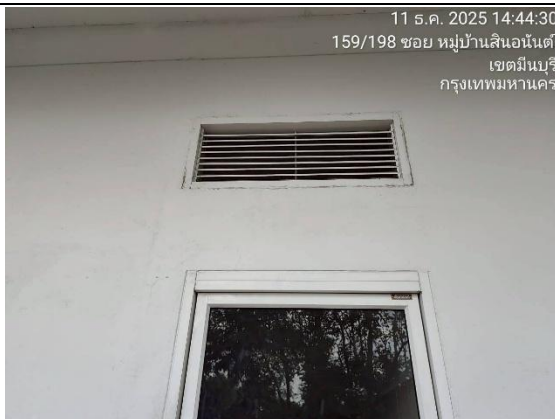
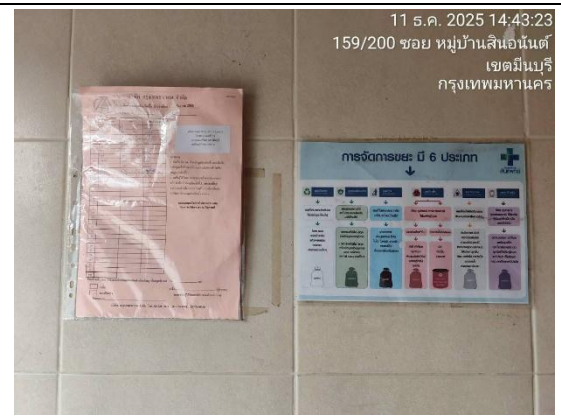
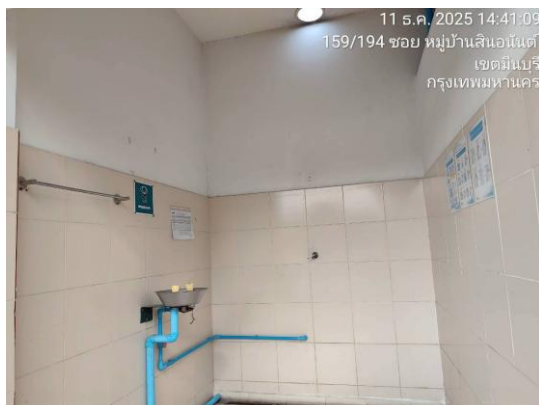
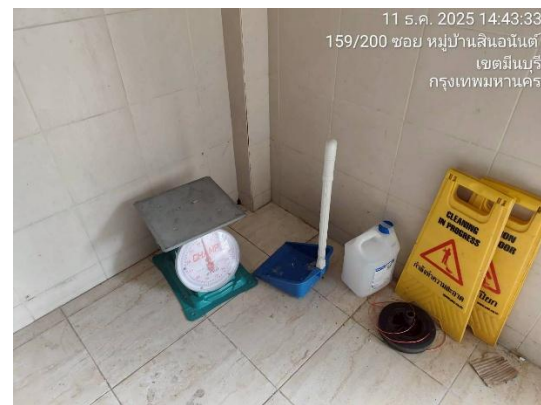
รูปที่ 2-34 ห้องพักมูลฝอยรวม

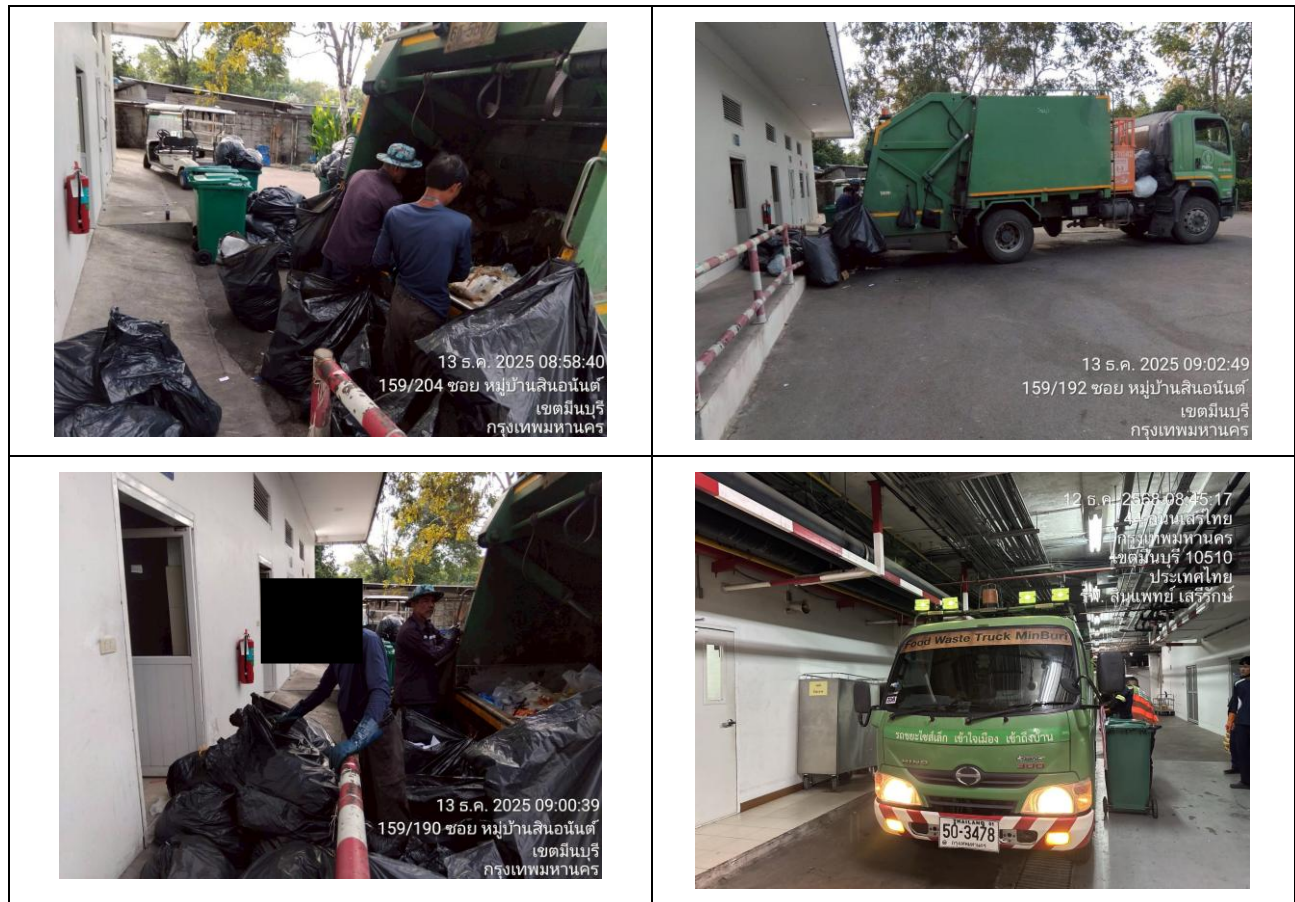
รูปที่ 2-35 การลำเลียงมูลฝอยทั่วไป และการจัดเก็บมูลฝอยทั่วไปโดยกรุงเทพมหานคร

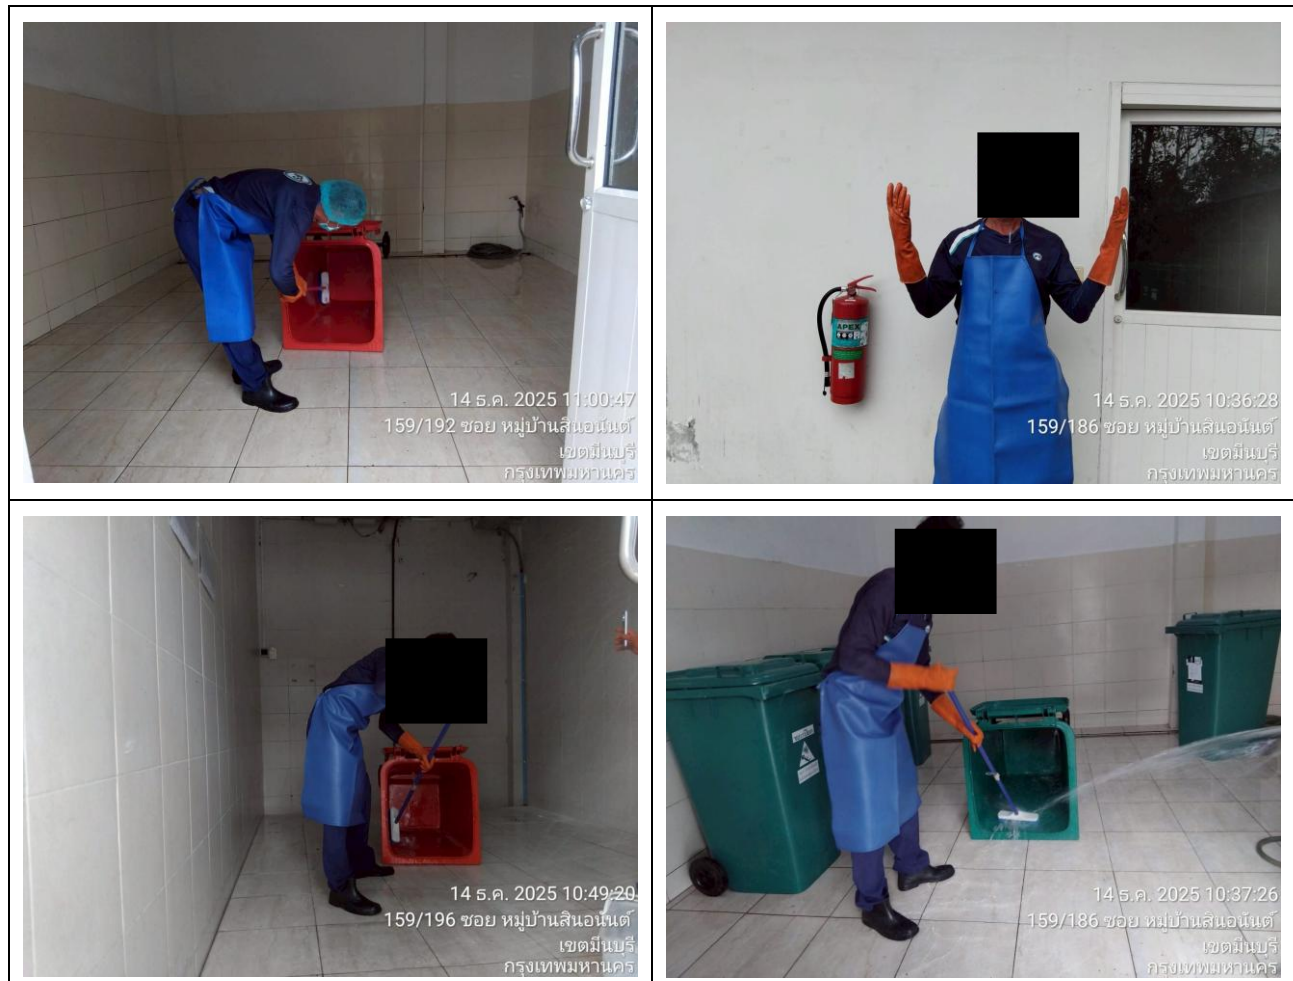
รูปที่ 2-37 การทำความสะอาดถังเก็บมูลฝอยและห้องพักรวมมูลฝอย

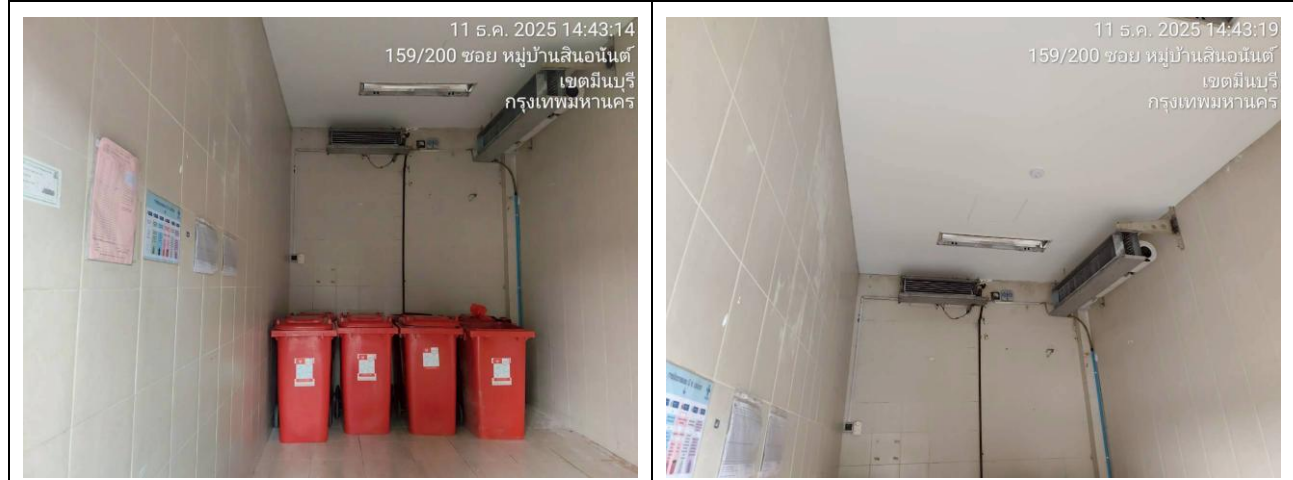
รูปที่ 2-38 ห้องพักรวมมูลฝอยติดเชื้อและการติดตั้งระบบปรับอากาศ

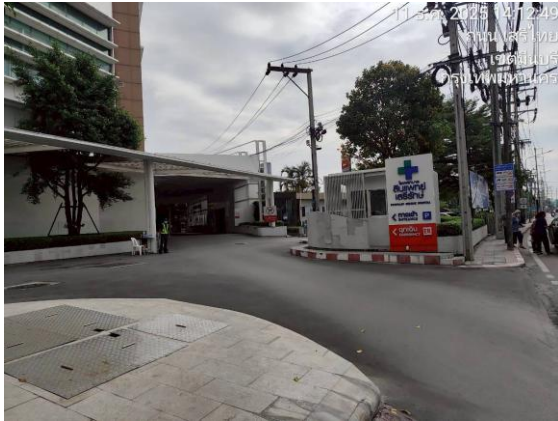
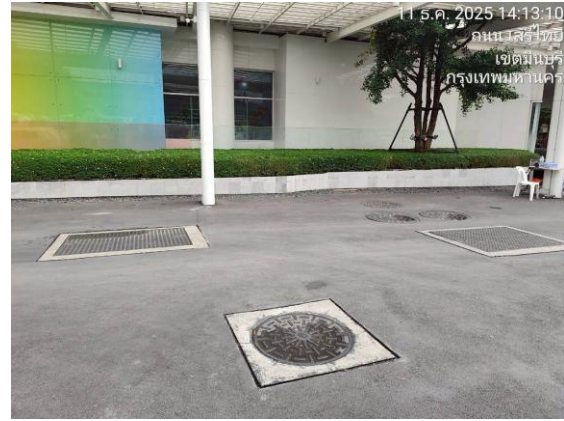
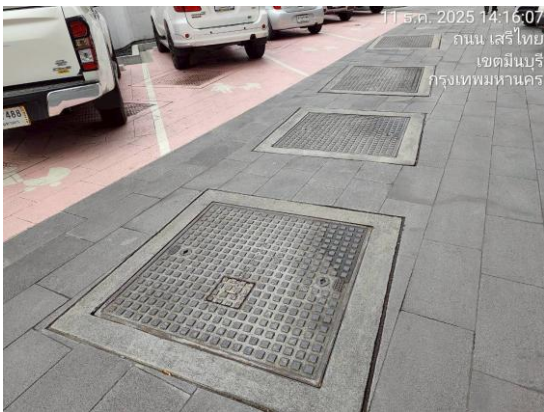
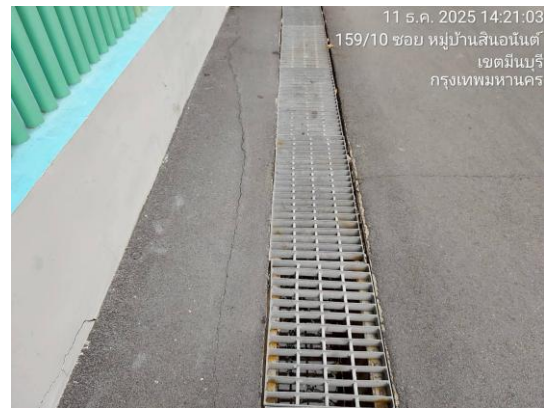
รูปที่ 2-39 ระบบระบายน้ำภายในโครงการที่มีการแยกท่อระบายน้ำเสียและท่อระบายน้ำฝน

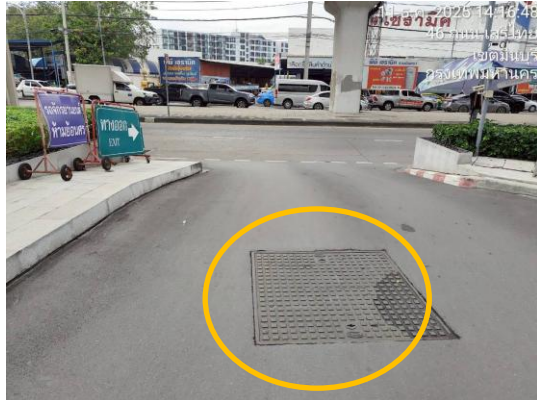
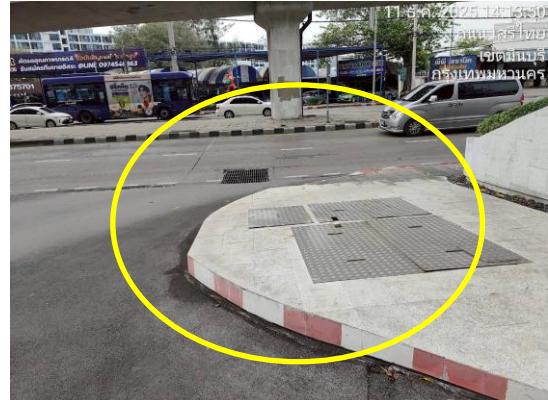
รูปที่ 2-40 ตำแหน่งของบ่อหน่วงน้ำของโครงการ ท่อพักและระบายน้ำที่เชื่อมกันกับบ่อหน่วงน้ำของโครงการ

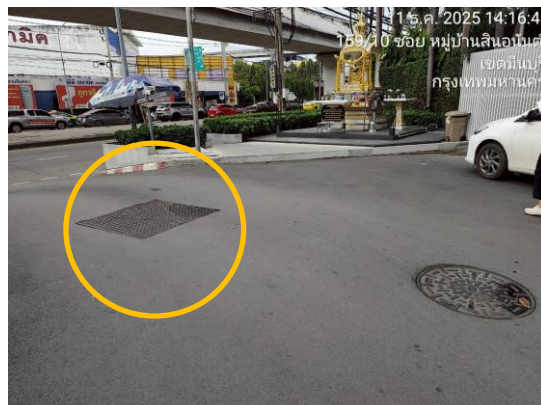
รูปที่ 2-41 ตำแหน่งปั้มน้ำสำหรับสูบน้ำเพื่อระบายน้ำออกนอกโครงการ (อยู่ใต้พื้นถนน) อยู่ในบ่อหน่วงน้ำ

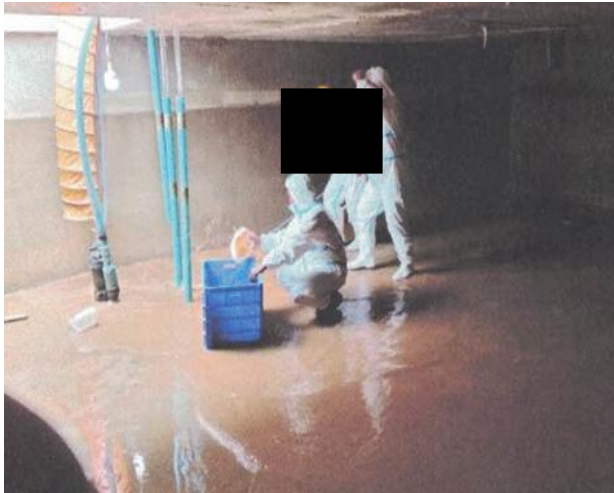
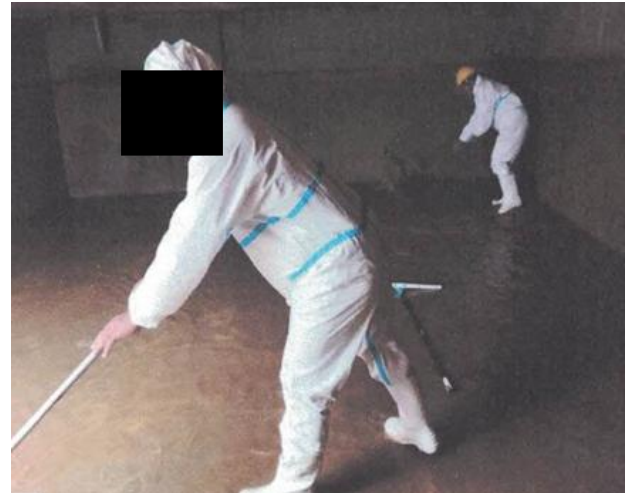
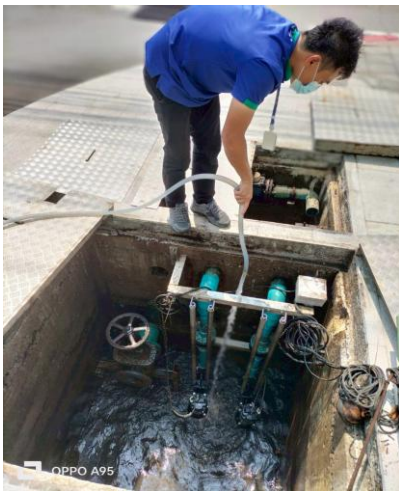
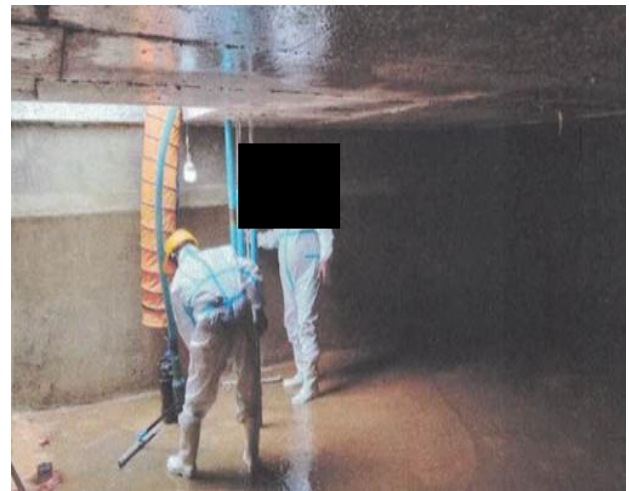
รูปที่ 2-42 การทำความสะอาดถึงน้ำสำรอง และบ่อบำบัดน้ำก่อนสูบน้ำออกนอกโครงการ

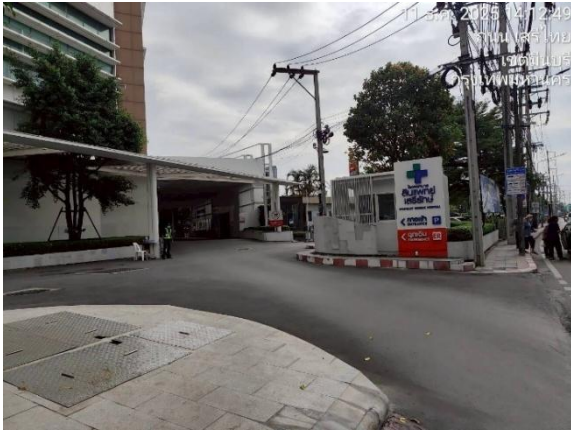
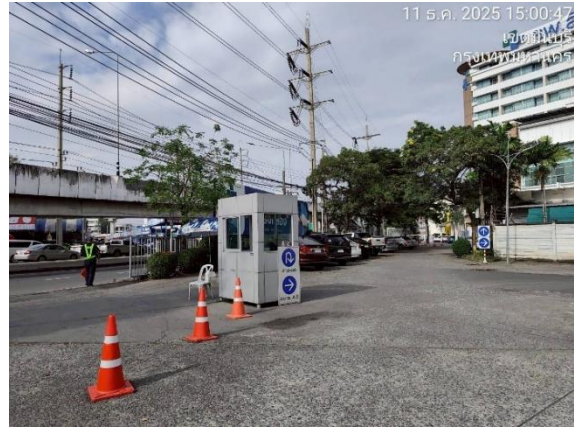
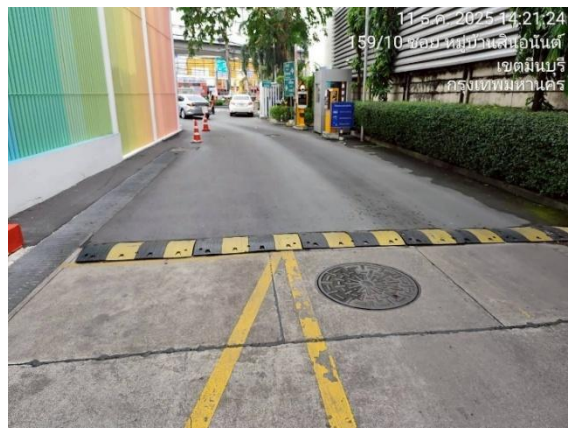
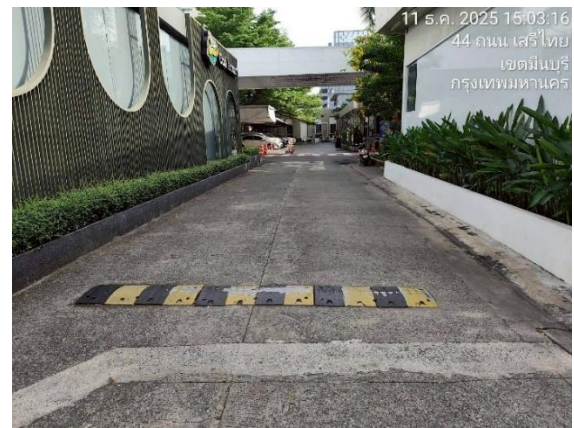
รูปที่ 2-44 ป้ายแสดงจุดเข้า-ออก โครงการและสัญญาณคอนกรีตชะลอความเร็ว

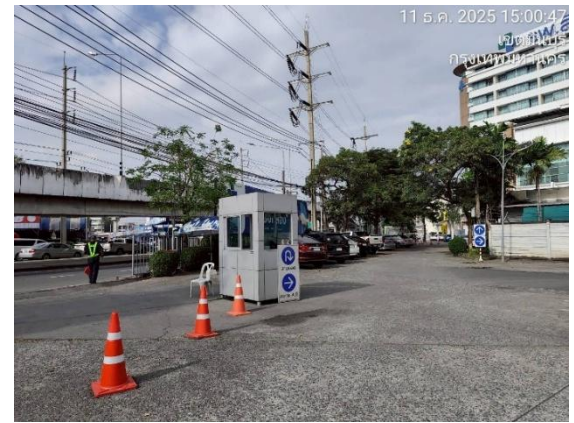
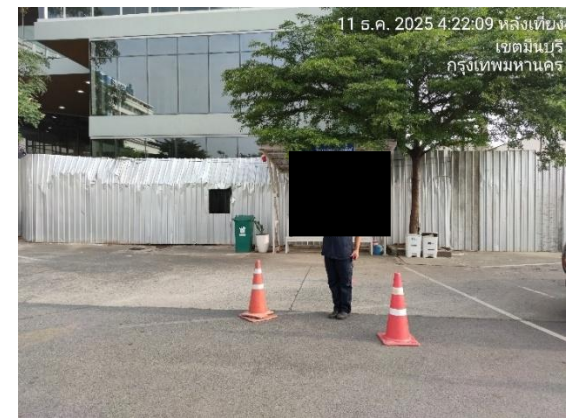
รูปที่ 2-45 ป้อม และ รปภ.รักษาความปลอดภัยและอำนวยความสะดวกการจราจร
