รายงานผลการปฏิบัติตามมาตรการป้องกันและแก้ไข  
ผลกระทบสิ่งแวดล้อม และมาตรการติดตามตรวจสอบ  
ผลกระทบสิ่งแวดล้อม (ระยะดำเนินการ)  
ระหว่างเดือนกรกฎาคม - ธันวาคม 2568  
โครงการโรงพยาบาลสินแพทย์นครปฐม

ที่ตั้งโครงการ : ถนนเพชรเกษม ตำบลลำพญา อำเภอเมือง จังหวัด  
นครปฐม

เจ้าของโครงการ : บริษัท สินแพทย์นครปฐม จำกัด

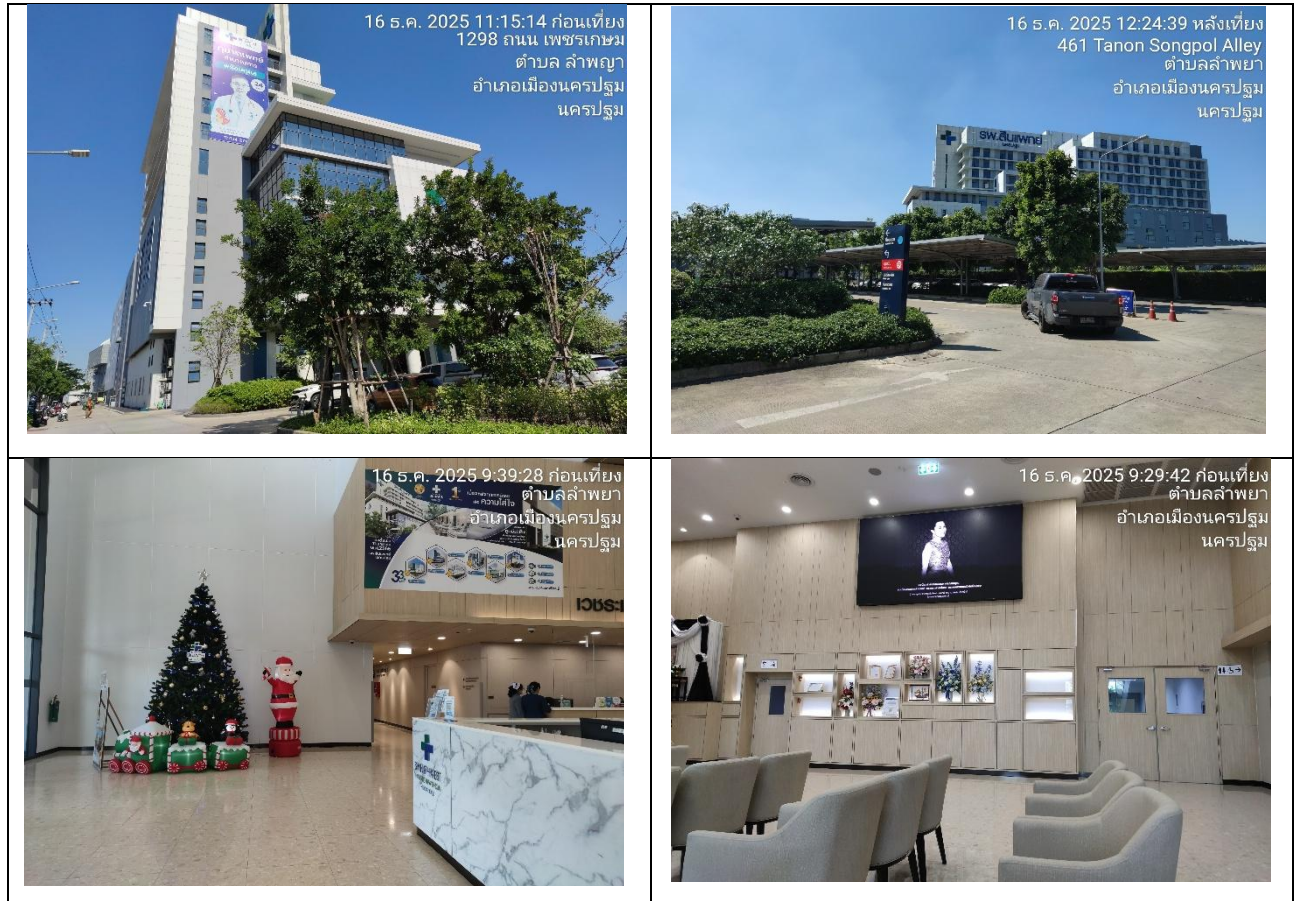
รูปที่ 1-2 สภาพพื้นที่โครงการโรงพยาบาลสินแพทย์นครปฐมในปัจจุบัน

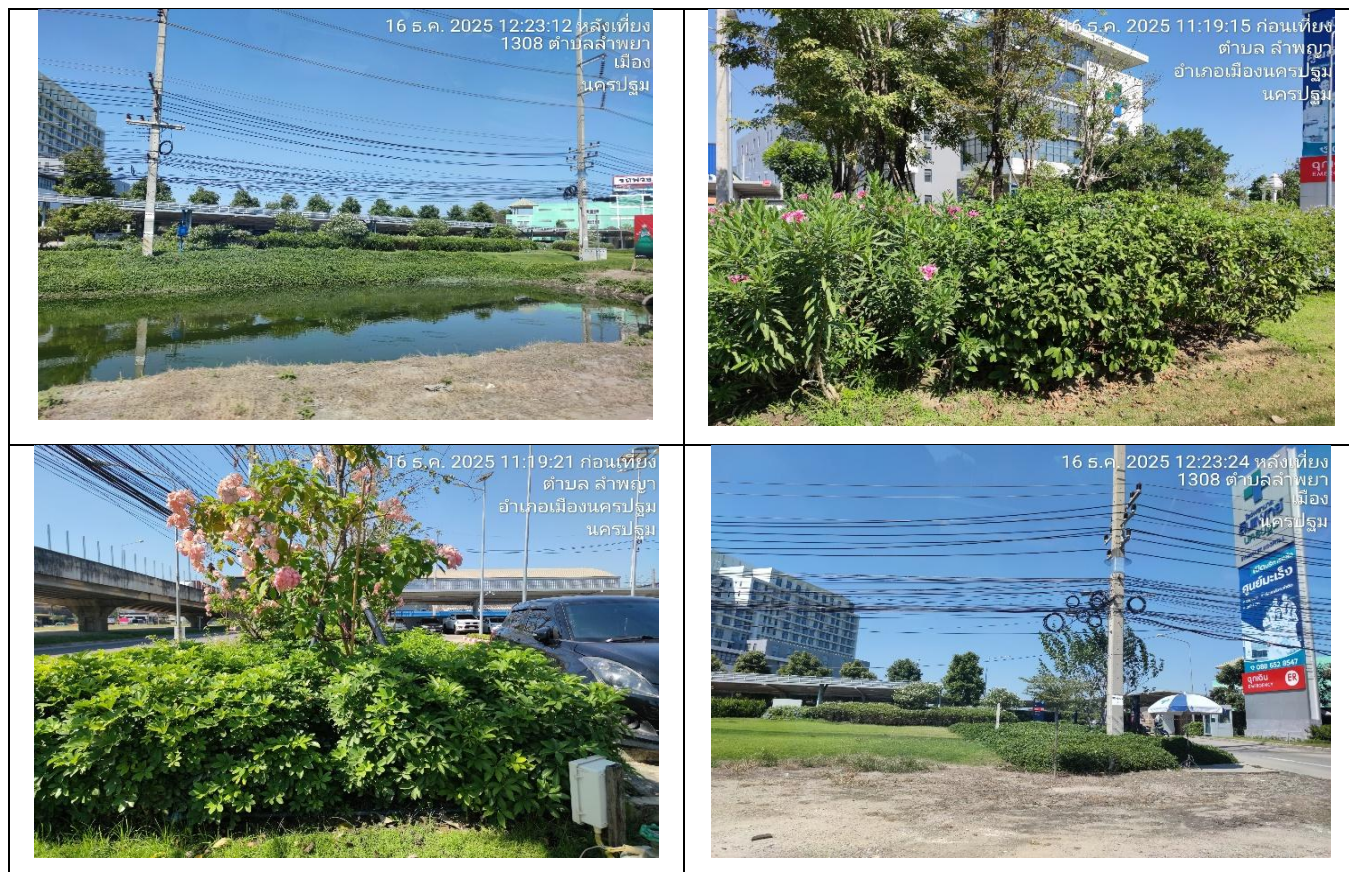
รูปที่ 2-2 ไม้ยืนต้นและไม้คลุมดินบริเวณแนวเขตที่ดิน (ต่อ)

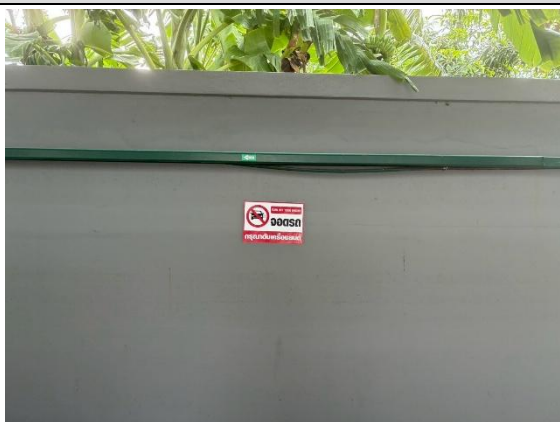
รูปที่ 2-3 ป้ายห้ามติดเครื่องยนต์ทิ้งไว้ในบริเวณลานจอดรถ

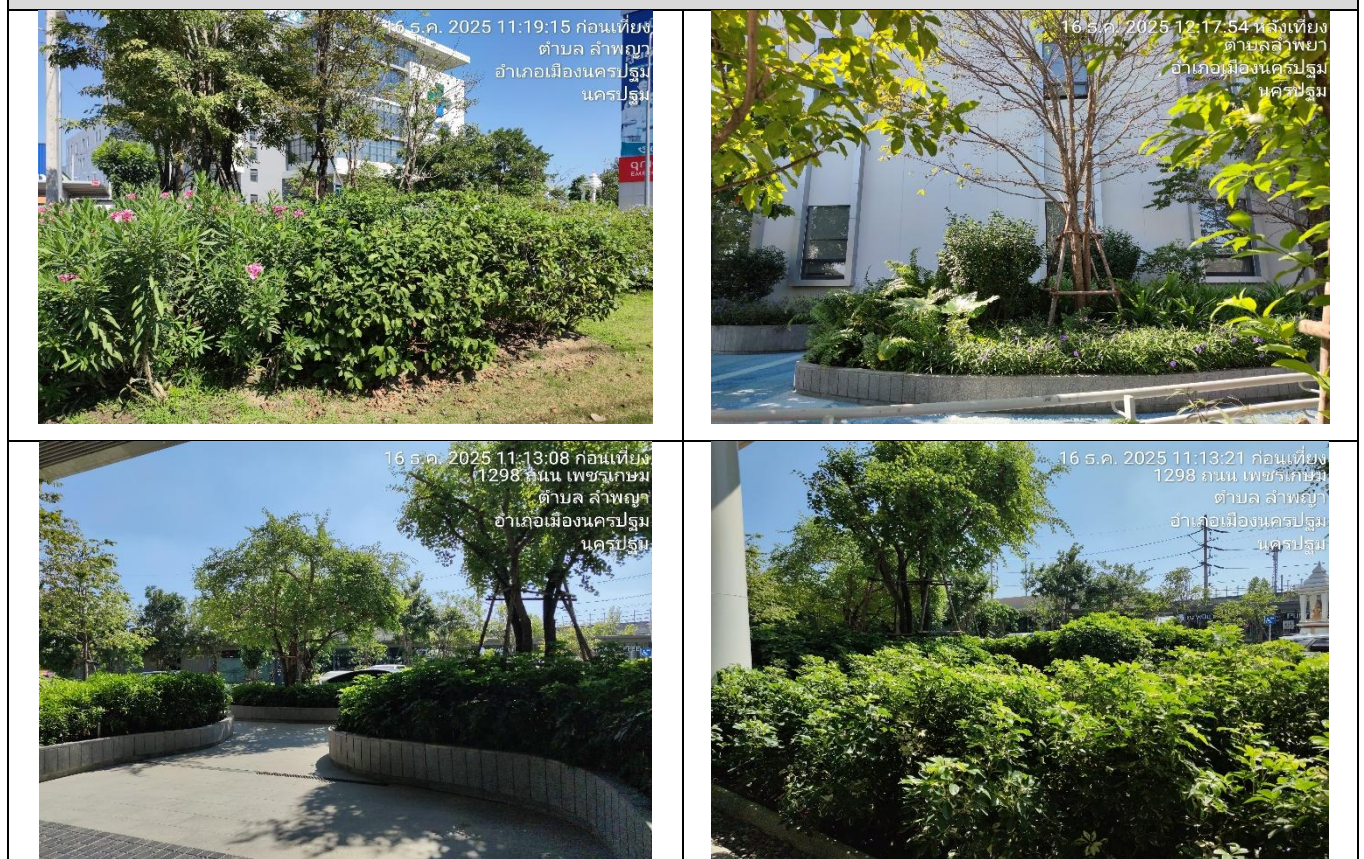
รูปที่ 2-6 พื้นที่สีเขียวภายในโครงการ

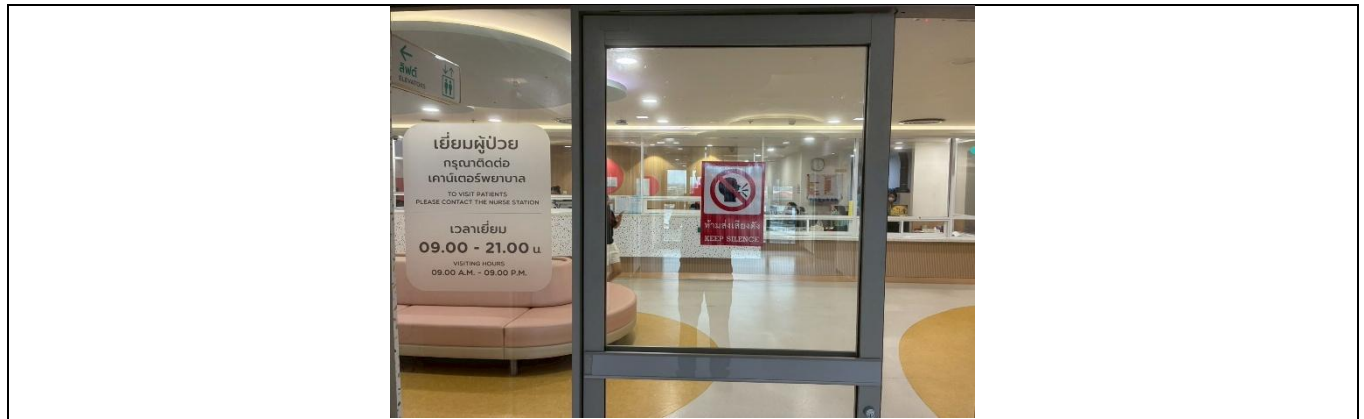
รูปที่ 2-7 ป้ายห้ามส่งเสียงดัง

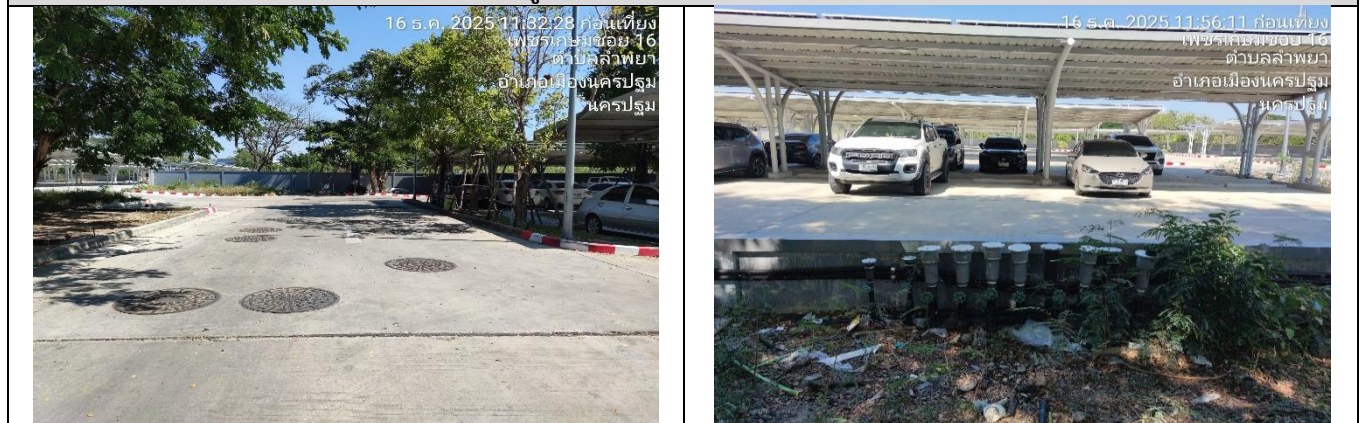
รูปที่ 2-8 ระบบบำบัดน้ำเสียของโครงการ

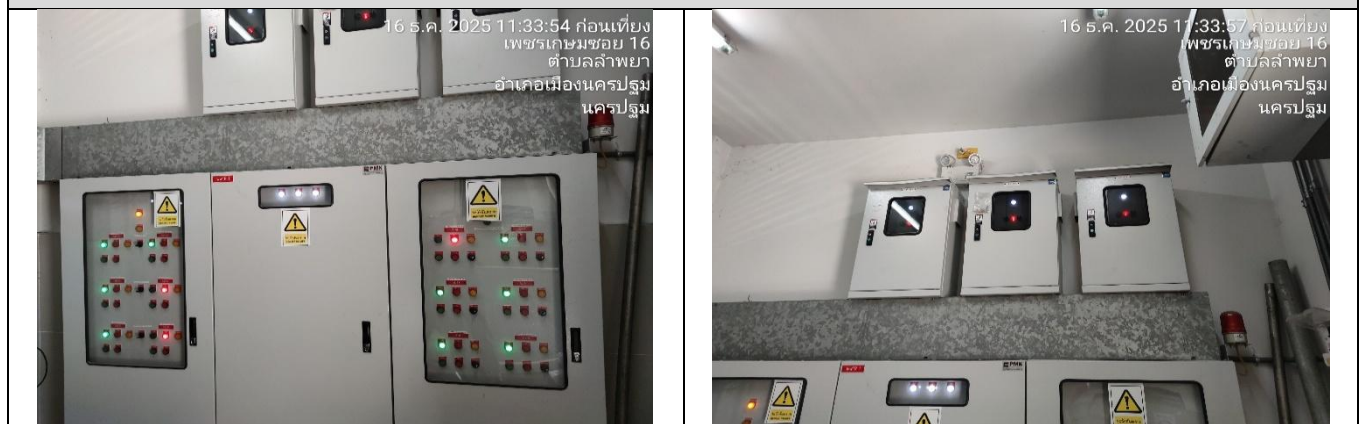
รูปที่ 2-9 มิเตอร์ไฟฟ้าของระบบบำบัดน้ำเสีย ที่แยกออกจากระบบไฟฟ้าหลัก

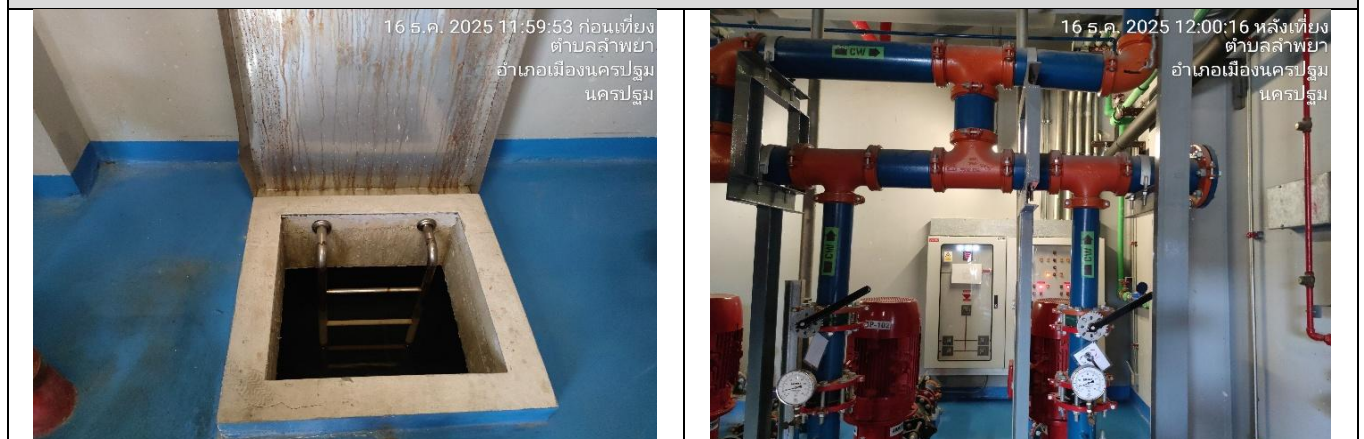
รูปที่ 2-10 ถังเก็บน้ำสำรองใต้ดินและตาดฟ้า

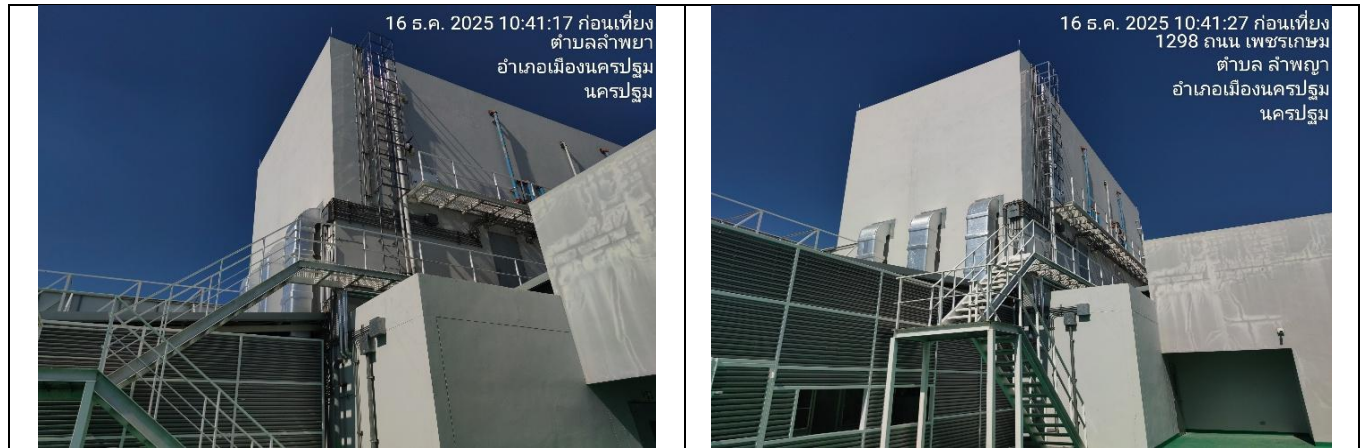
รูปที่ 2-10 ถังเก็บน้ำสำรองใต้ดินและตลาดไฟฟ้า (ต่อ)

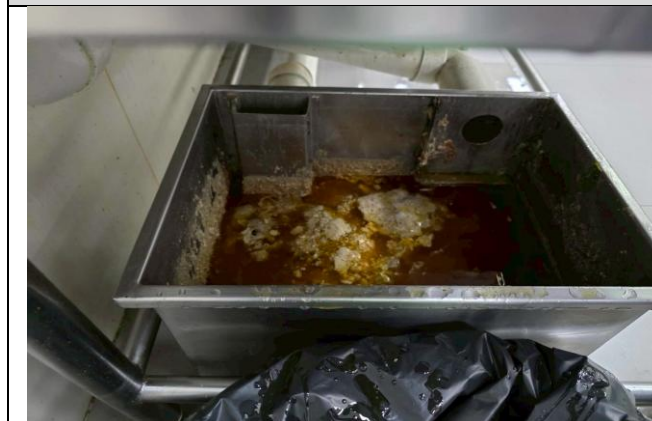
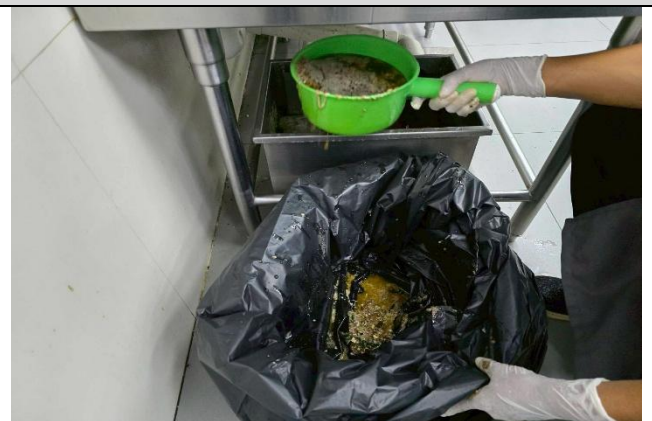
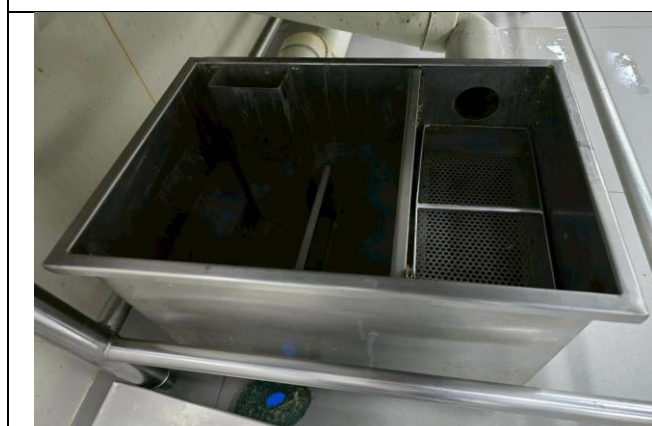
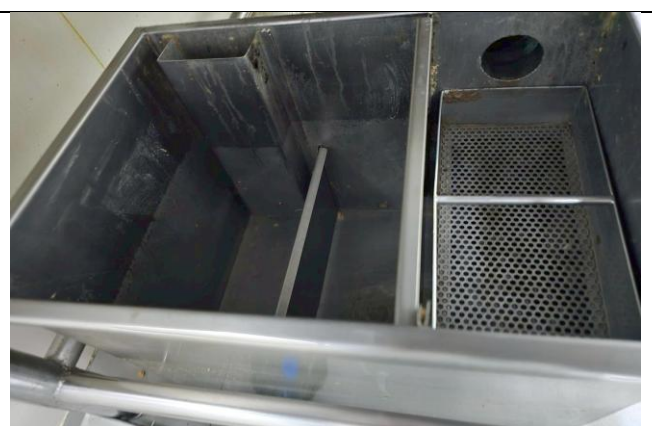
รูปที่ 2-14 การดักไขมันและเศษอาหารออกจากที่ดักไขมันในครัว

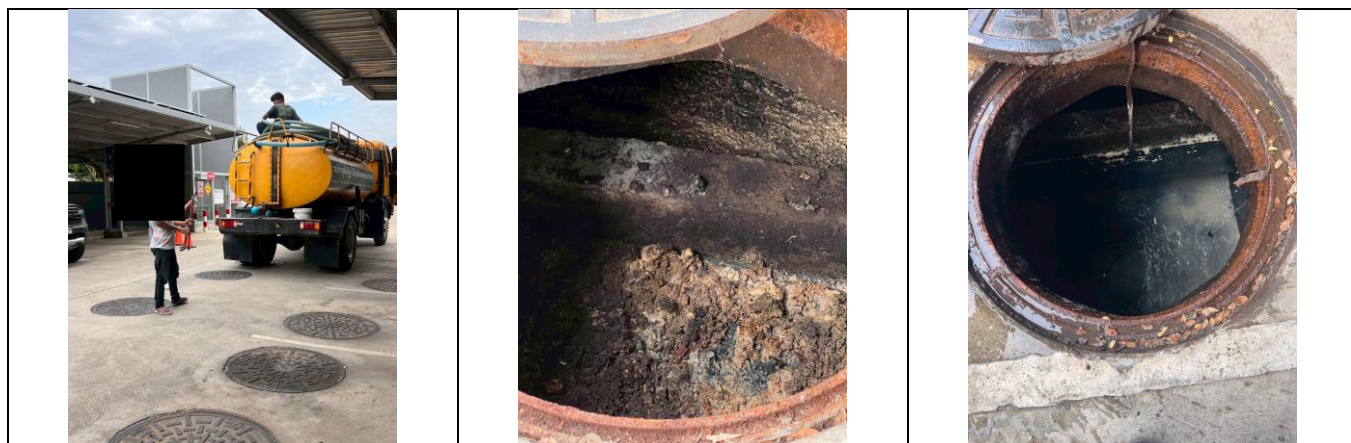
รูปที่ 2-15 การสูบน้ำของระบบบำบัดน้ำเสียโดยเทศบาลเมืองนครปฐม

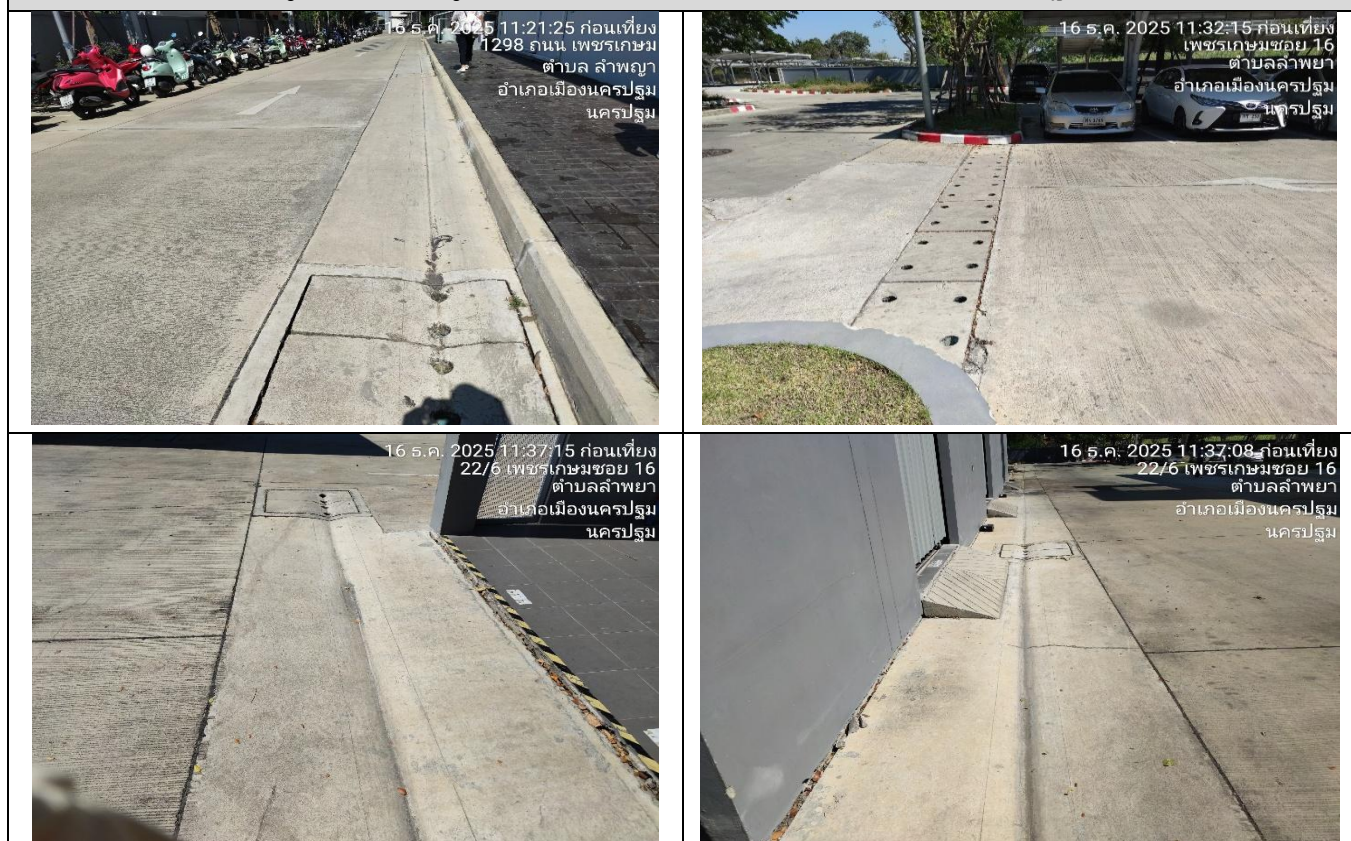
รูปที่ 2-16 ระบบระบายน้ำในพื้นที่โครงการ

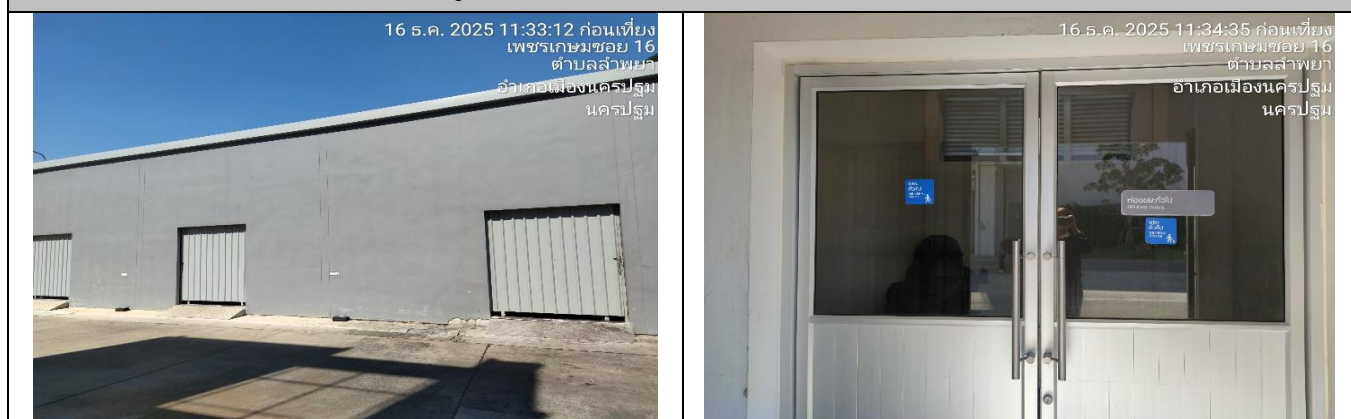
รูปที่ 2-17 ห้องพัสดุฝอยรวม

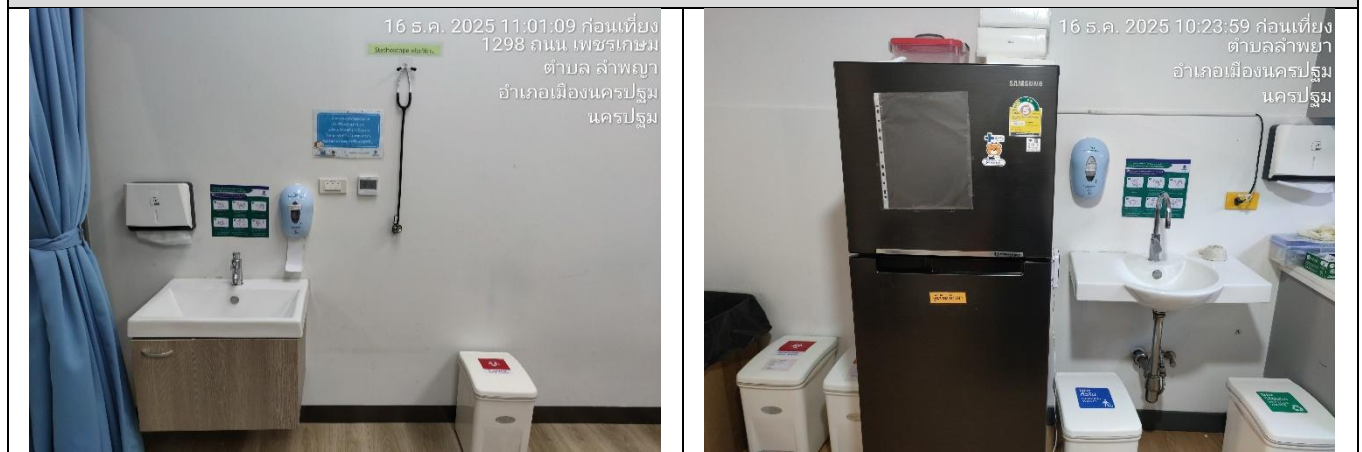
รูปที่ 2-18 ประเภทของถังรองรับมูลฝอยจำแนกตามชนิดของมูลฝอย

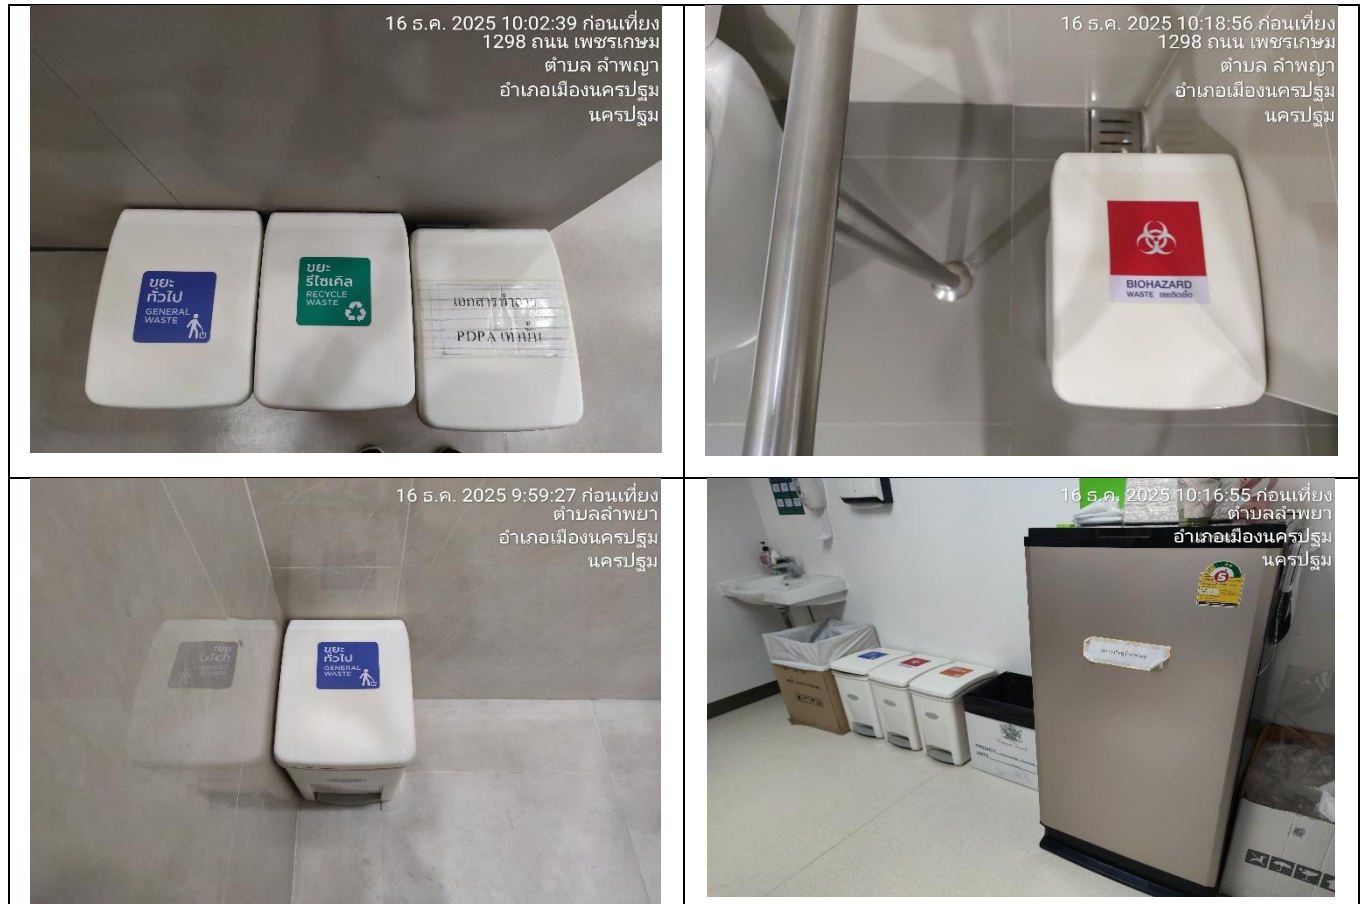
รูปที่ 2-18 ประเภทของถังรองรับมูลฝอยจำแนกตามชนิดของมูลฝอย (ต่อ)

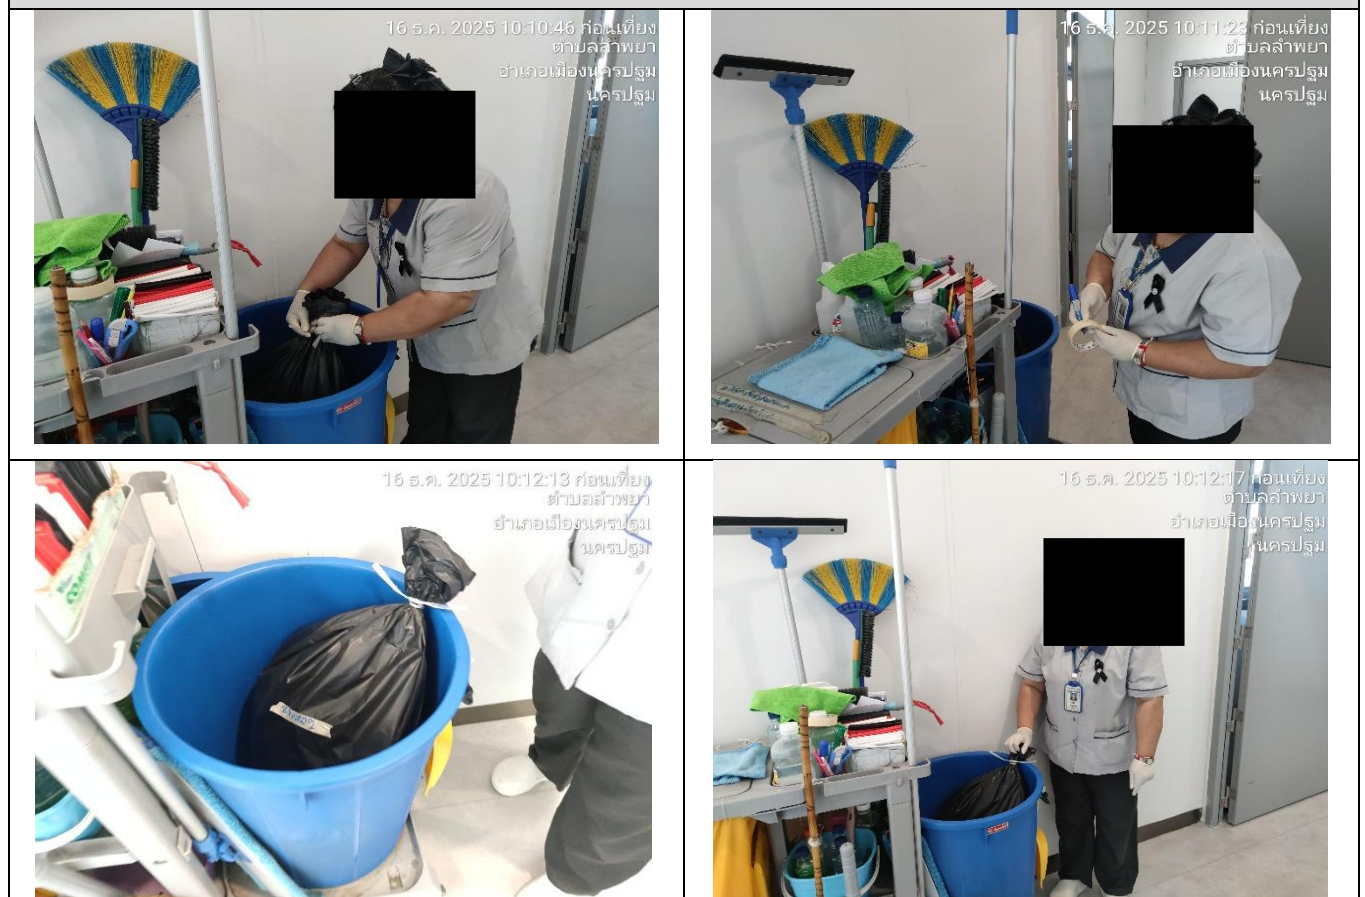
รูปที่ 2-19 การผูกมัดปากถุงมูลฝอยและเขียนที่มาของมูลฝอย

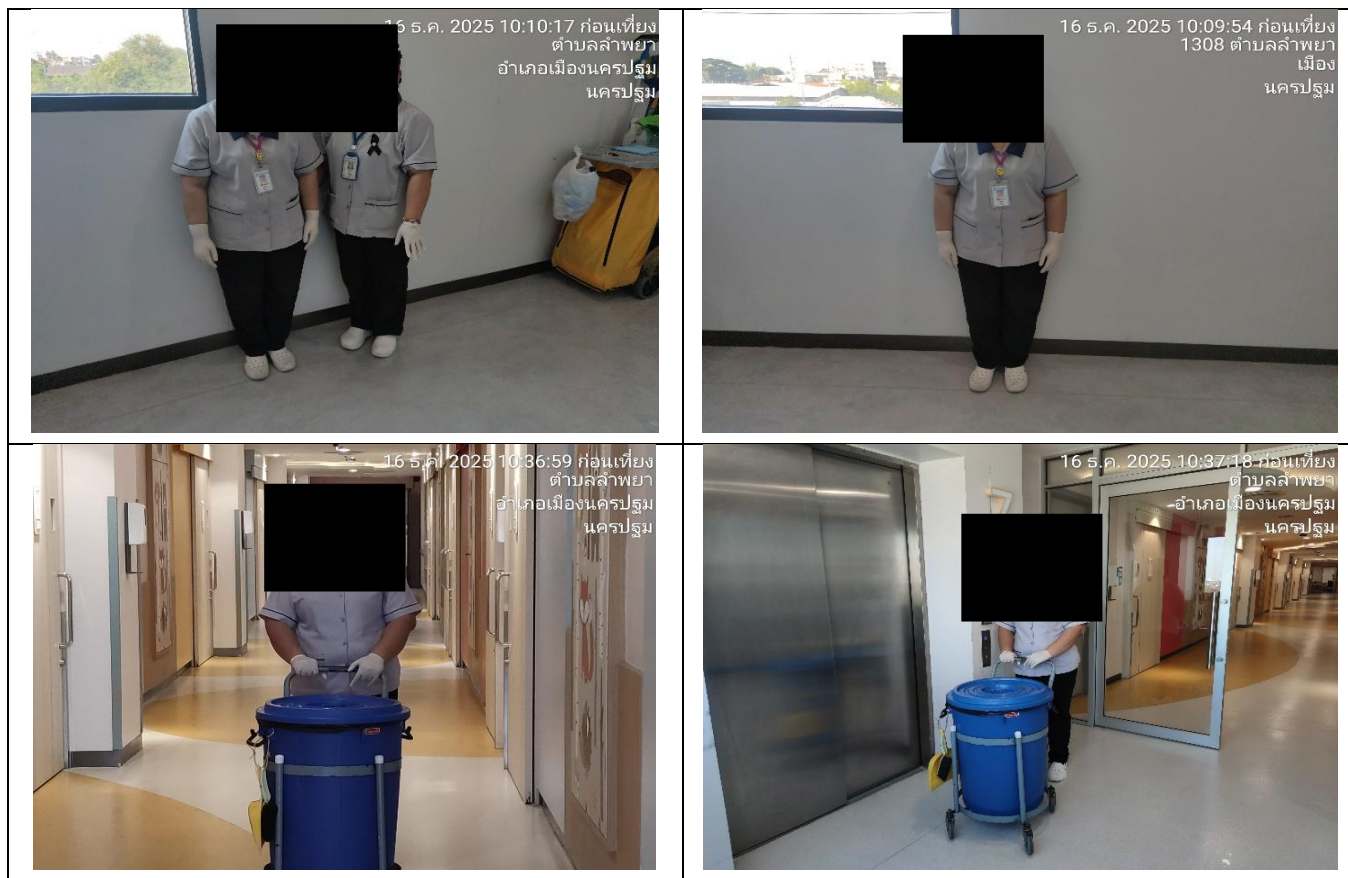
รูปที่ 2-20 อุปกรณ์ป้องกันส่วนบุคคลในการปฏิบัติงานสำหรับพนักงานเก็บขยะมูลฝอย

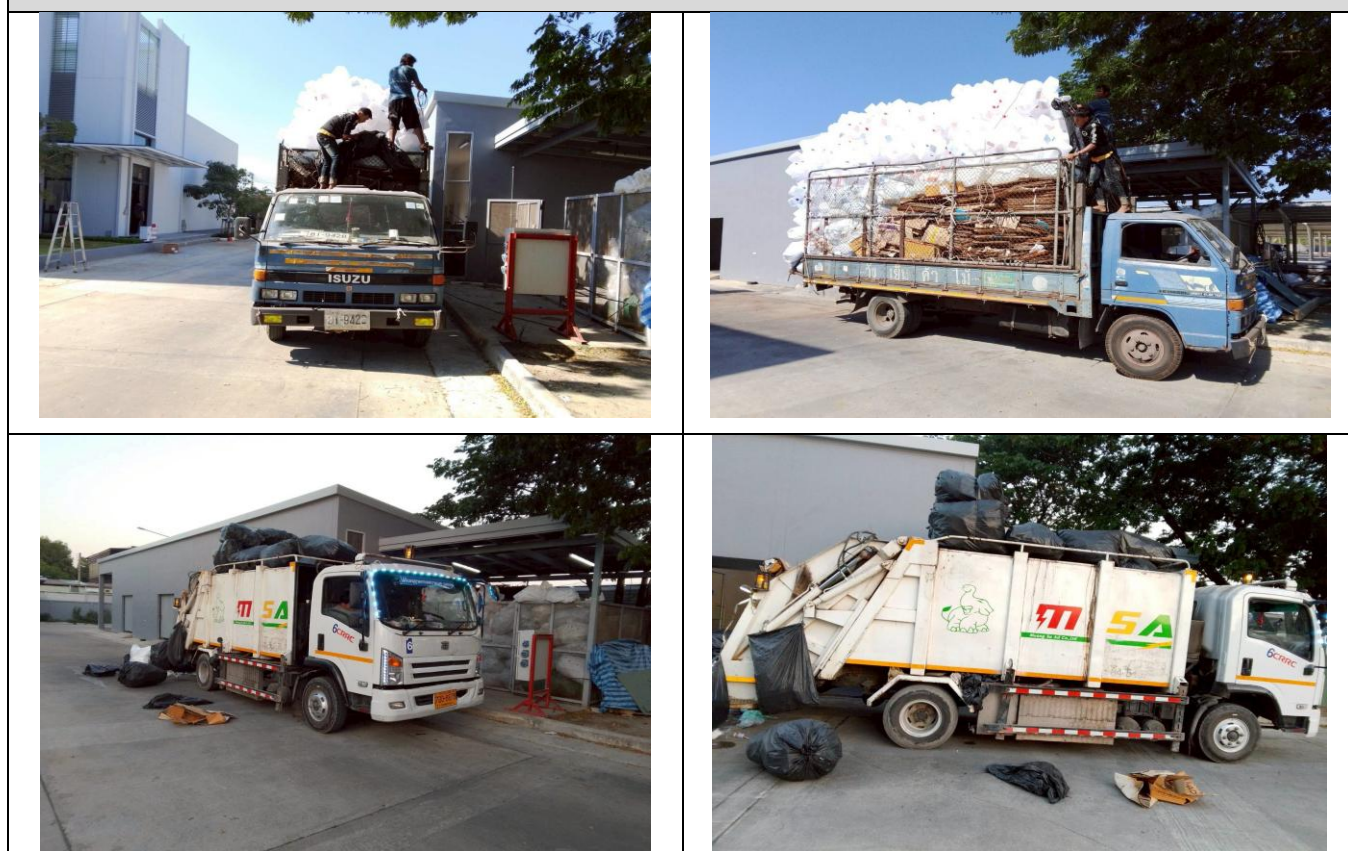
รูปที่ 2-21 การรับซื้อขยะรีไซเคิล การจัดเก็บมูลฝอยทั่วไป และการจัดเก็บมูลฝอยติดเชื้อโดยบริษัท เทนตอินเตอร์เทรด จำกัด

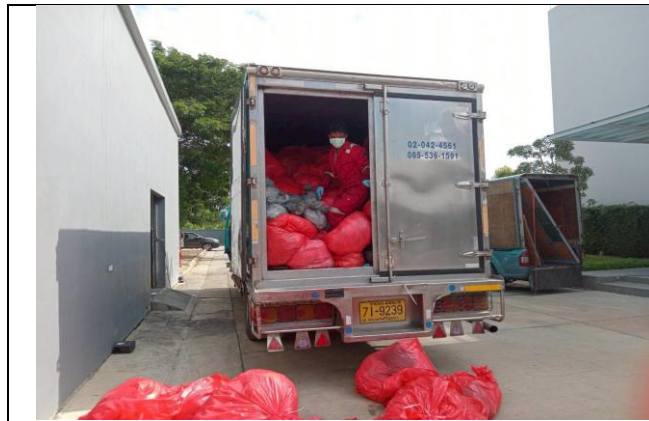
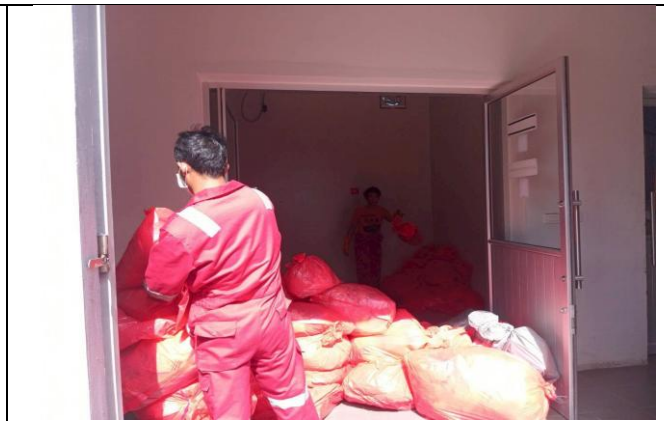
รูปที่ 2-21 การรับซื้อขยะรีไซเคิล การจัดเก็บมูลฝอยทั่วไป และการจัดเก็บมูลฝอยติดเชื้อโดยบริษัท เทนดิอินเตอร์เทรด จำกัด (ต่อ)

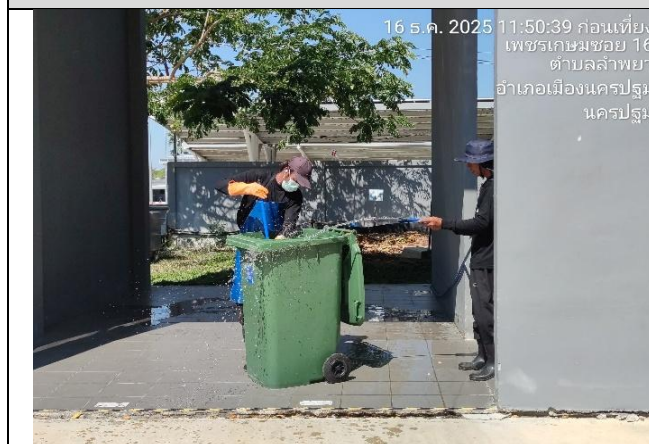
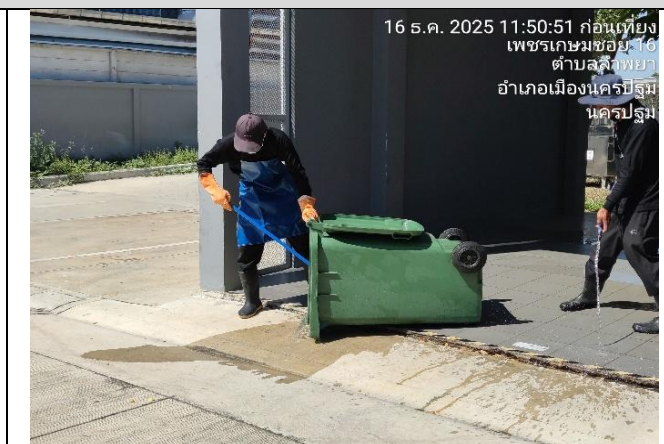
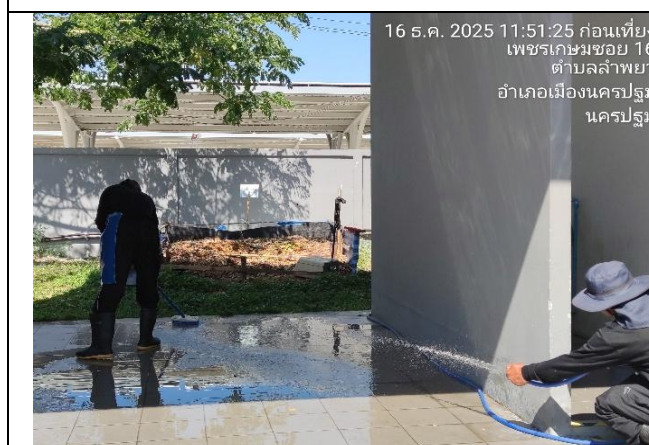
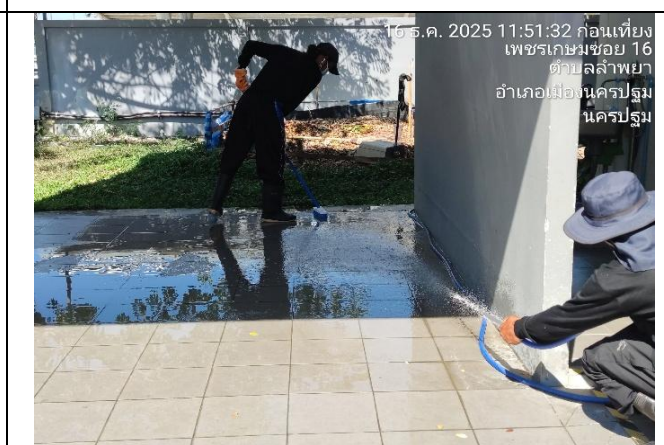
รูปที่ 2-22 การทำความสะอาดถังรองรับมูลฝอยและห้องพักมูลฝอยรวม

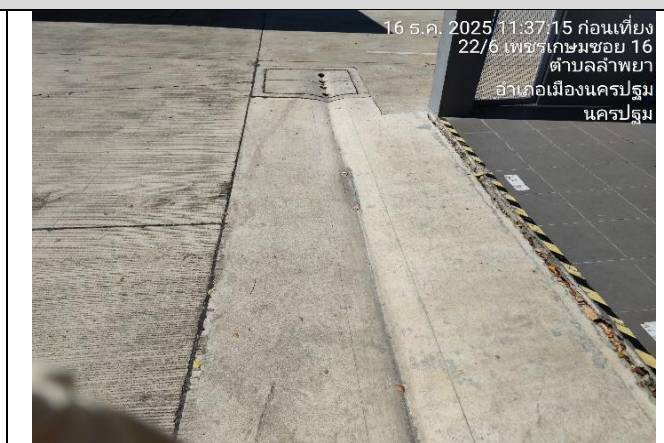
รูปที่ 2-23 การรวบรวมน้ำจากการทำความสะอาดห้องพักมูลฝอย รวมสู่ระบบบำบัดน้ำเสียของโครงการ

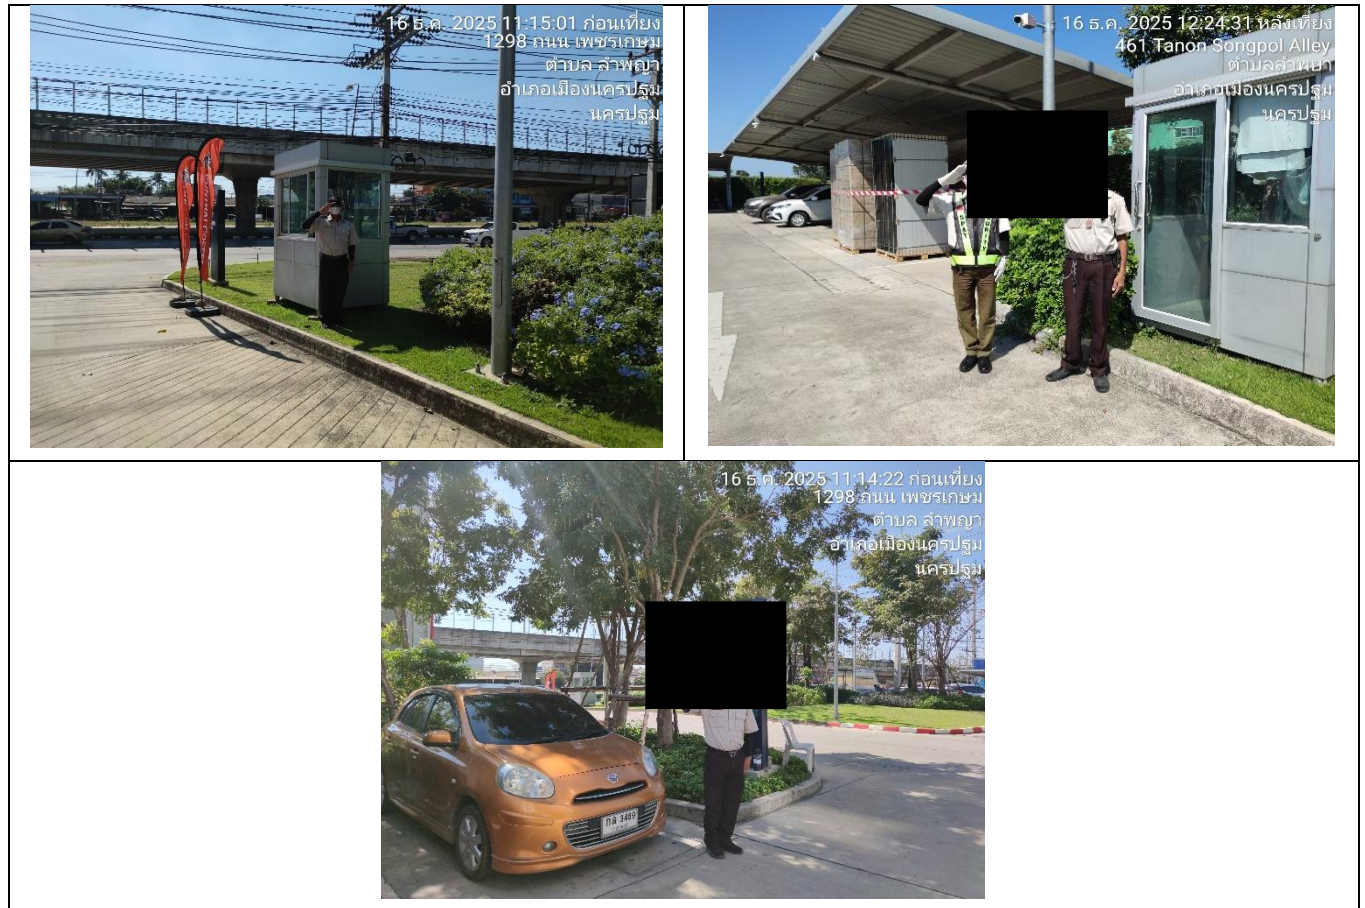
รูปที่ 2-24 เจ้าหน้าที่อำนวยความสะดวกในการจราจรและเจ้าหน้าที่รักษาความปลอดภัย

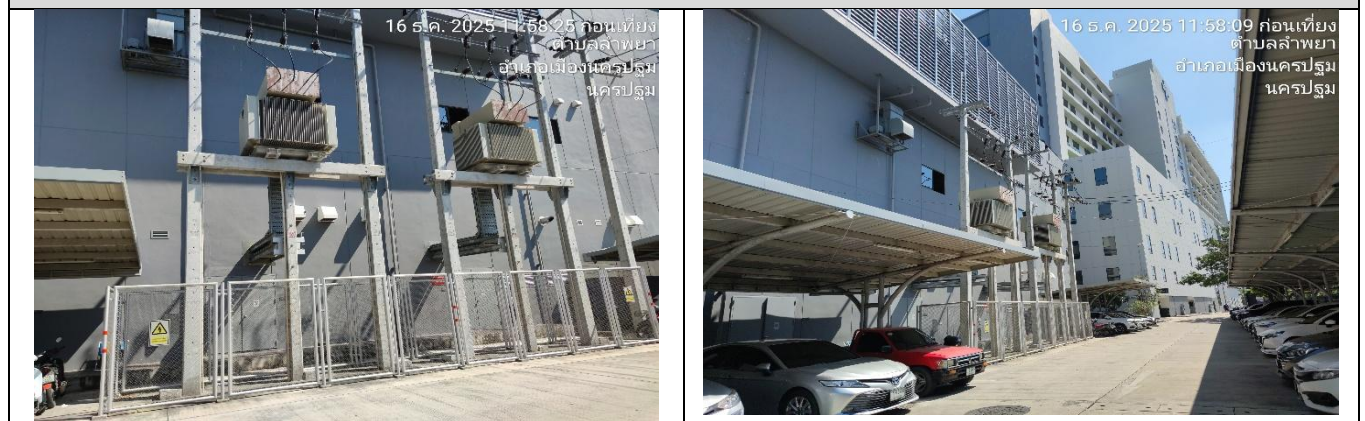
รูปที่ 2-26 ตำแหน่งของหม้อแปลงไฟฟ้าที่ไม่กีดขวางเส้นทางการจราจร

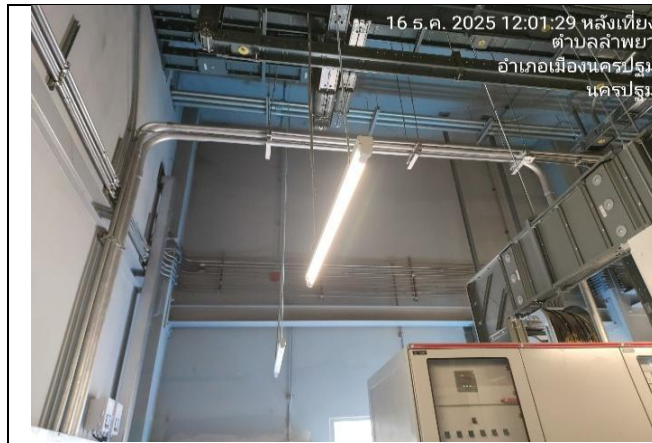
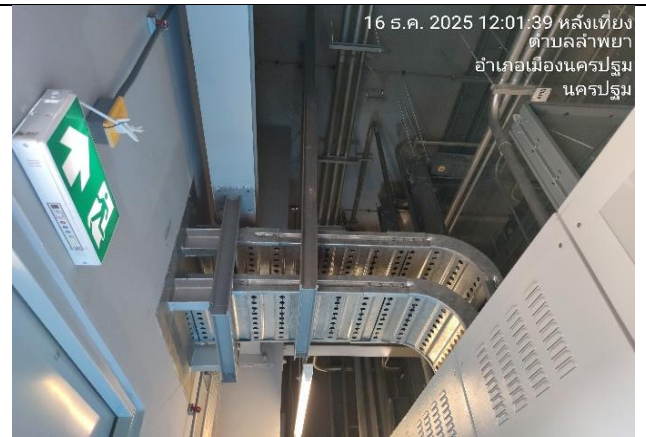
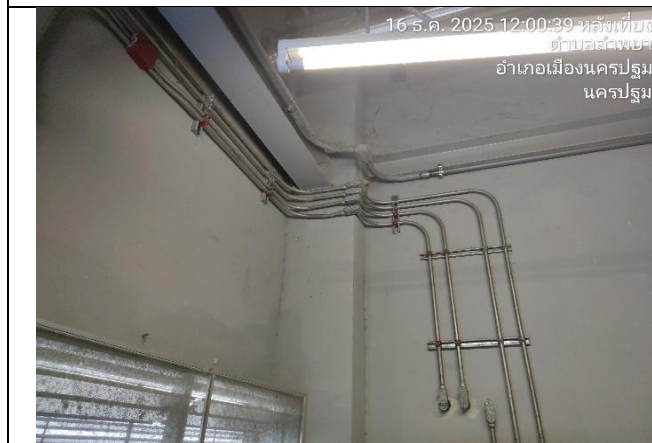
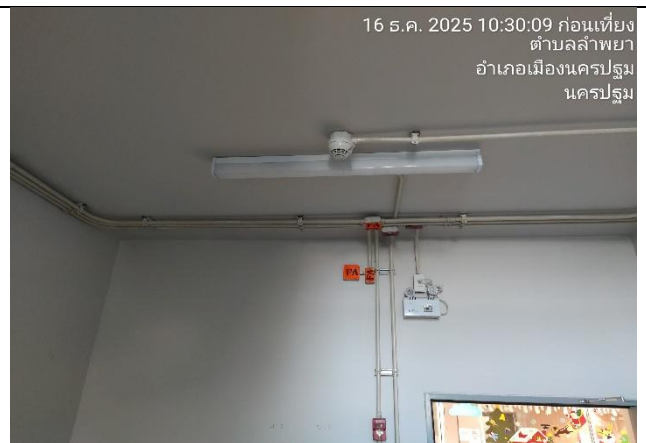
รูปที่ 2-27 อุปกรณ์สายไฟและอุปกรณ์ไฟฟ้าต่าง ๆ ที่อยู่ในความเรียบร้อยและถูกต้องตามมาตรฐาน

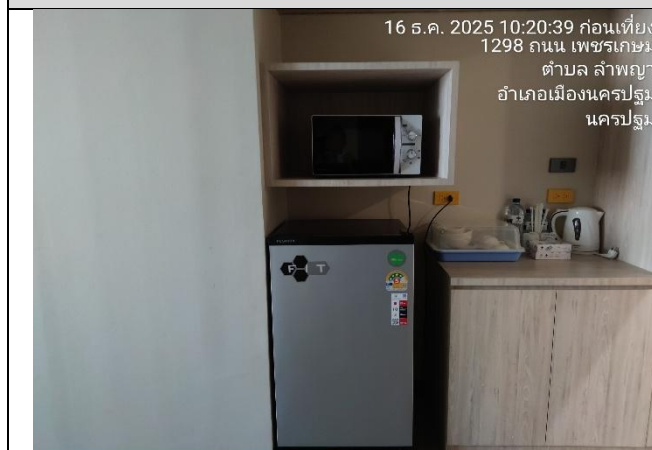
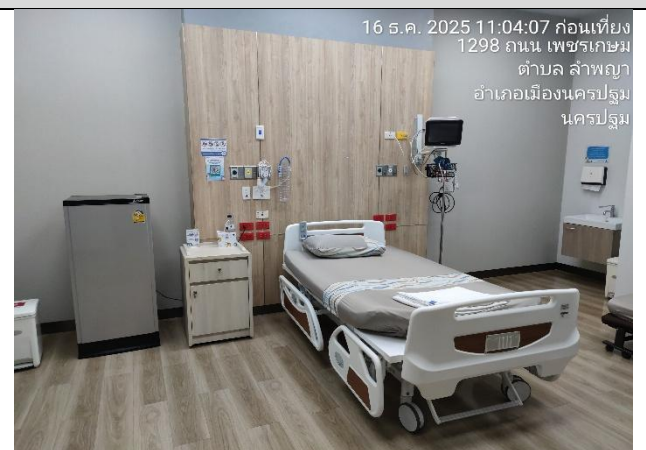
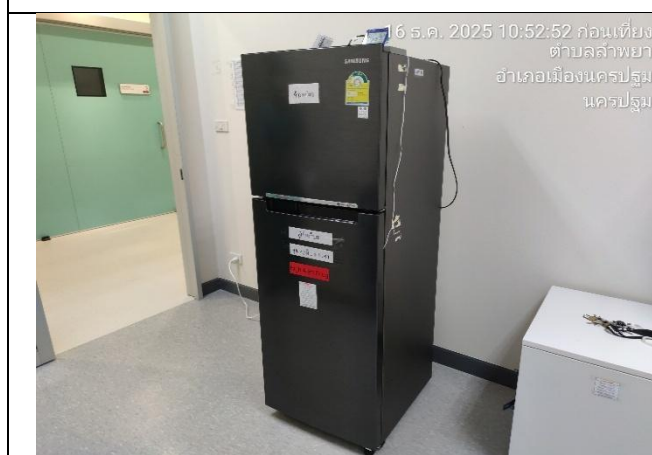
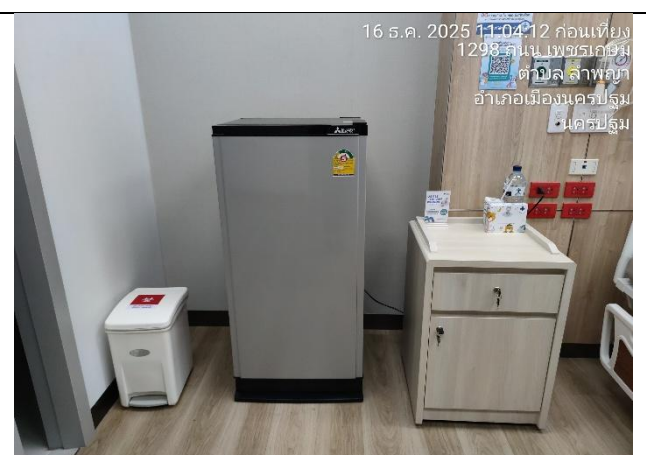
รูปที่ 2-28 อุปกรณ์ไฟฟ้าฉลากประหยัดไฟเบอร์ 5

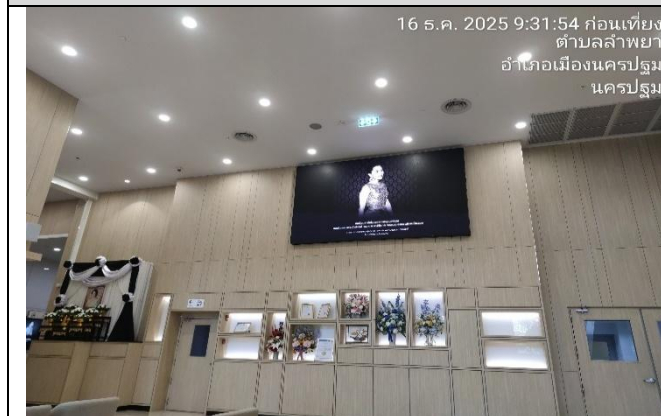
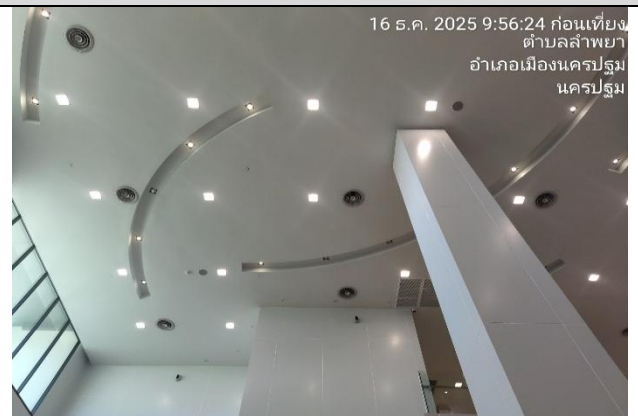
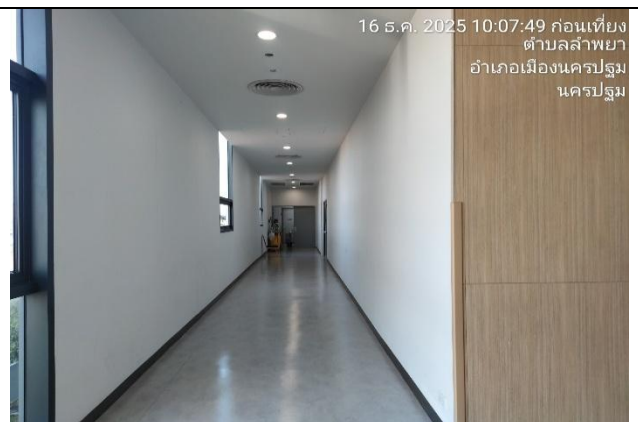
### รูปที่ 2-30 ระบบไฟฟ้าส่องสว่างภายในพื้นที่อาคาร

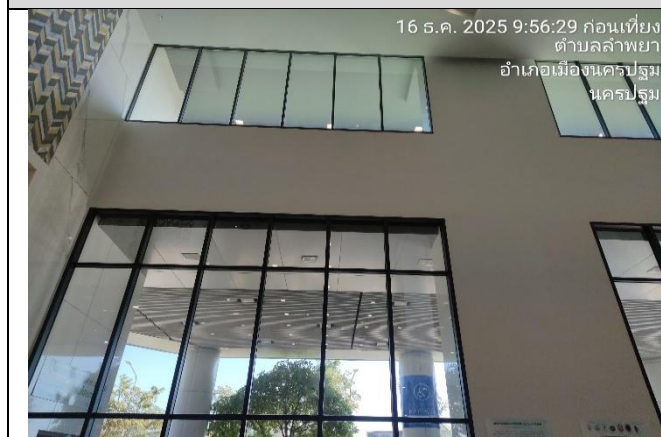
### รูปที่ 2-31 กระบอกโดยรอบอาคาร
