รายงานผลการปฏิบัติตามมาตรการป้องกันและแก้ไข  
ผลกระทบสิ่งแวดล้อม และมาตรการติดตามตรวจสอบ  
ผลกระทบสิ่งแวดล้อม (ระยะดำเนินการ)  
ระหว่างเดือนกรกฎาคม - ธันวาคม 2568  
โครงการโรงพยาบาลสินแพทย์นครปฐม

ที่ตั้งโครงการ : ถนนเพชรเกษม ตำบลลำพญา อำเภอเมือง จังหวัด  
นครปฐม

เจ้าของโครงการ : บริษัท สินแพทย์นครปฐม จำกัด

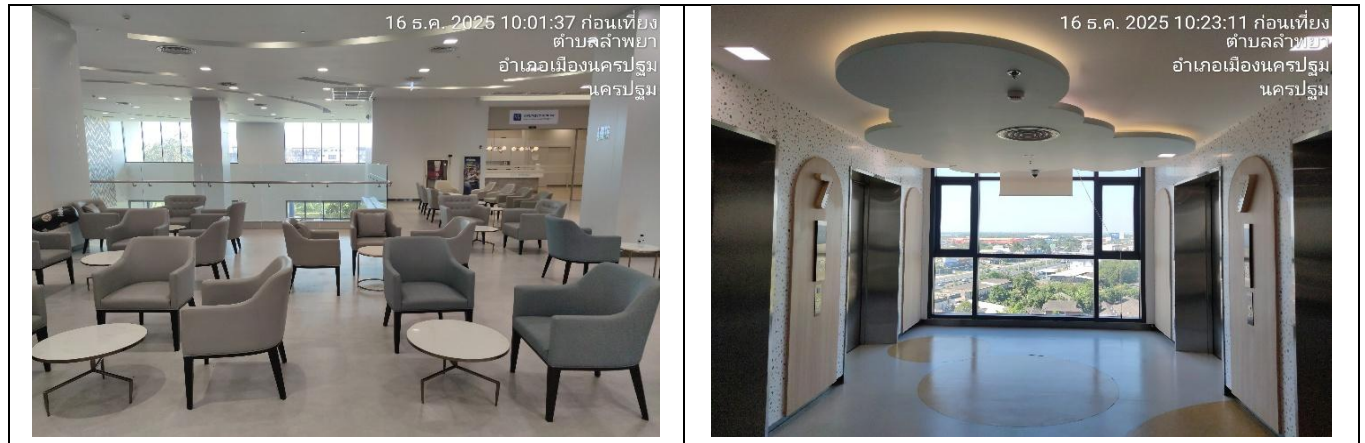
รูปที่ 2-31 กระจากโดยรอบอาคาร (ต่อ)

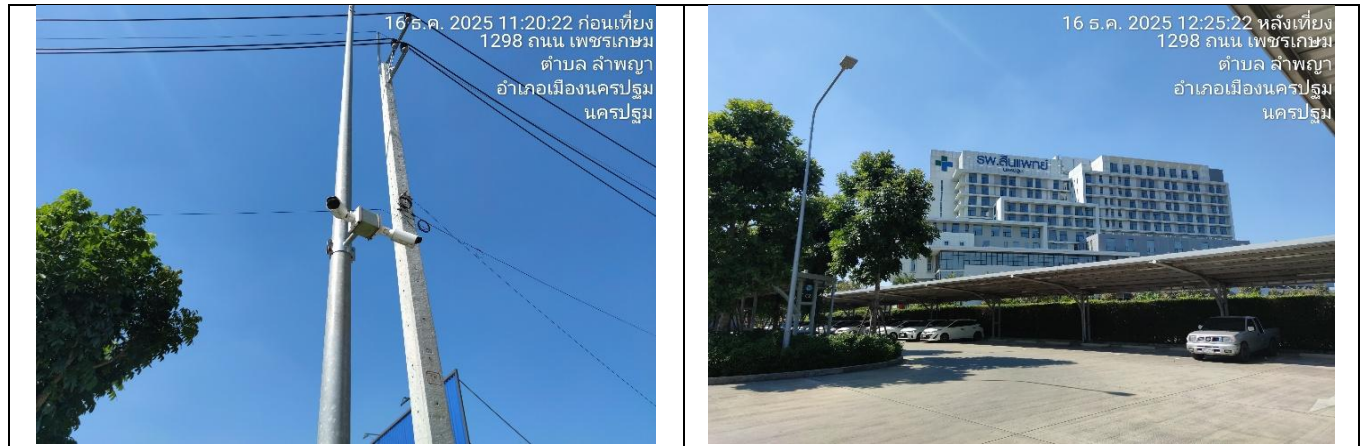
รูปที่ 2-33 การติดตั้งไฟฟ้าให้แสงสว่างบริเวณทางเข้าออกและลานจอดรถ (ต่อ)

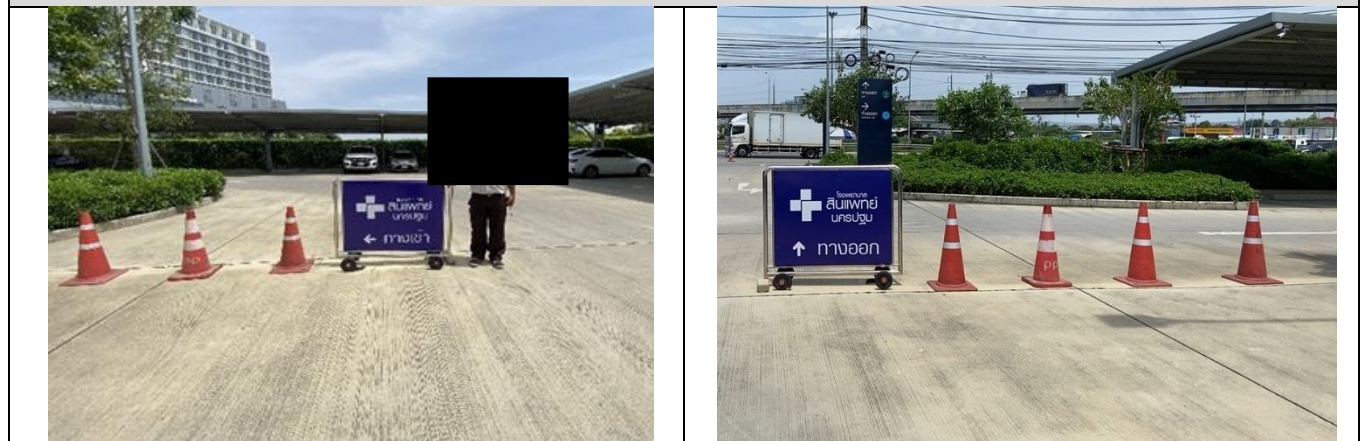
รูปที่ 2-34 ที่กั้นรถแบบล้อเลื่อนบริเวณทางเข้า-ออก

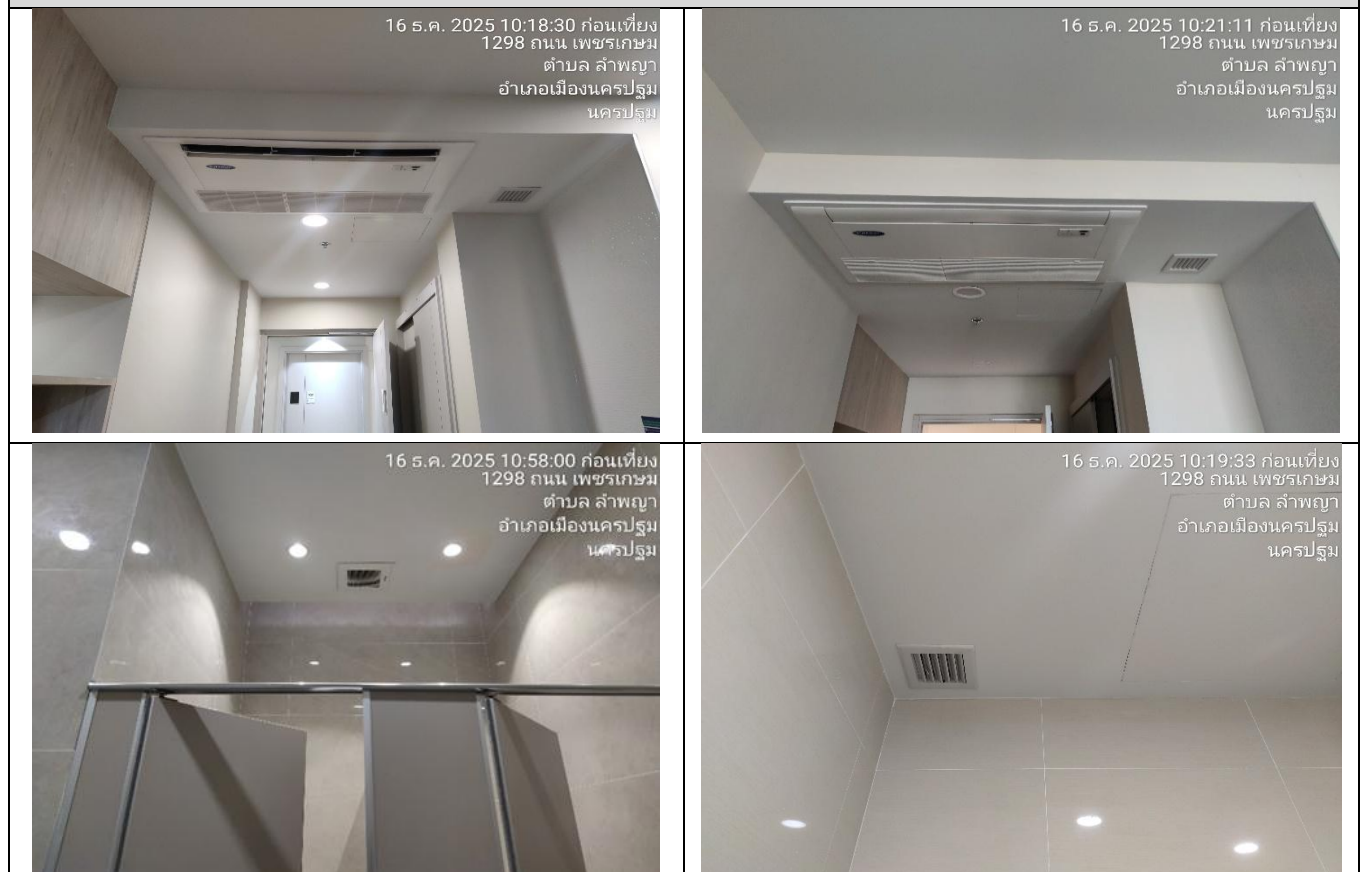
รูปที่ 2-35 ระบบระบายอากาศในห้องพักและห้องน้ำ

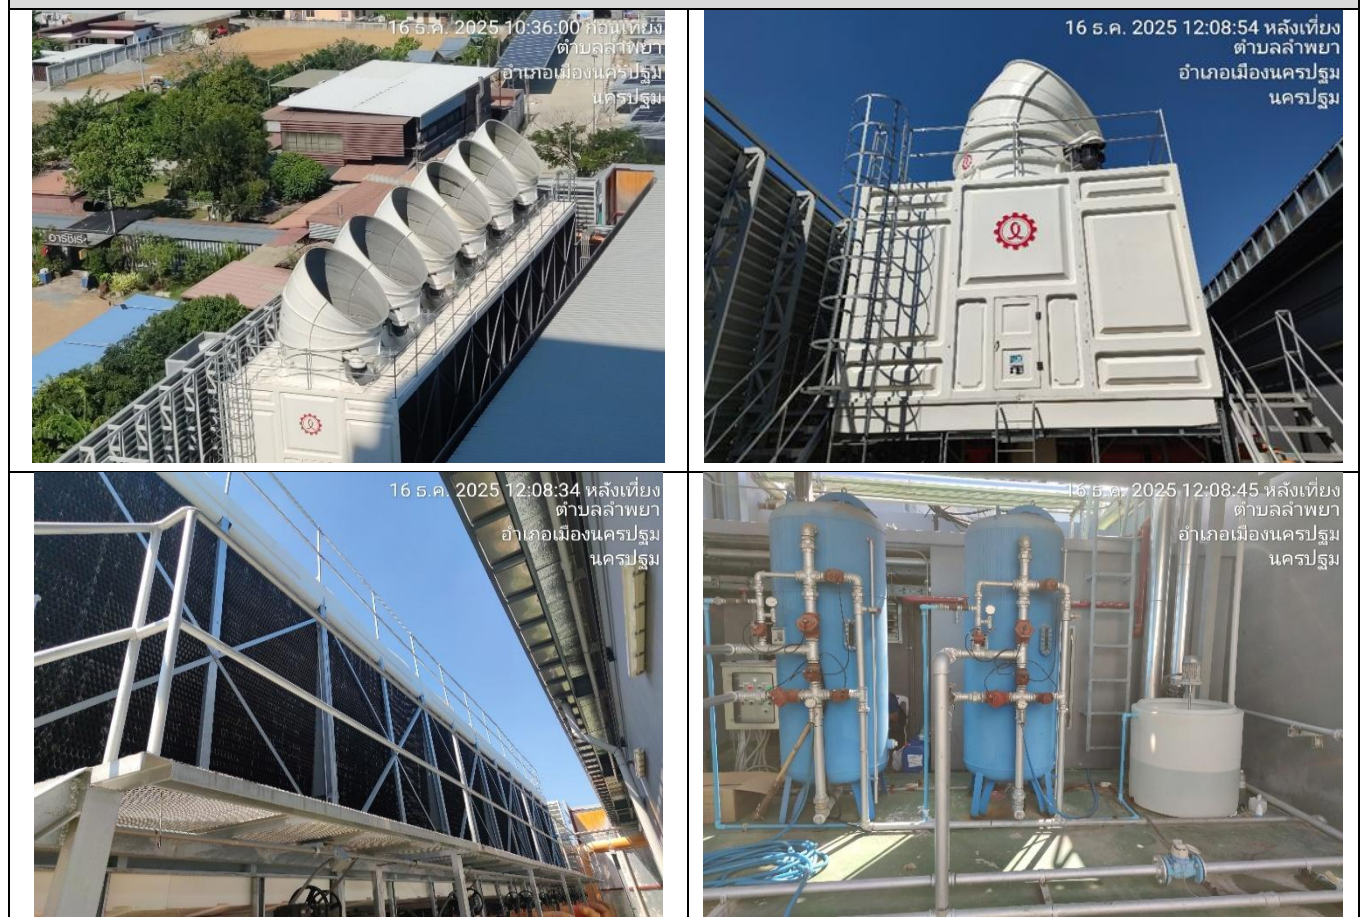
รูปที่ 2-37 หอผึ่งเย็น

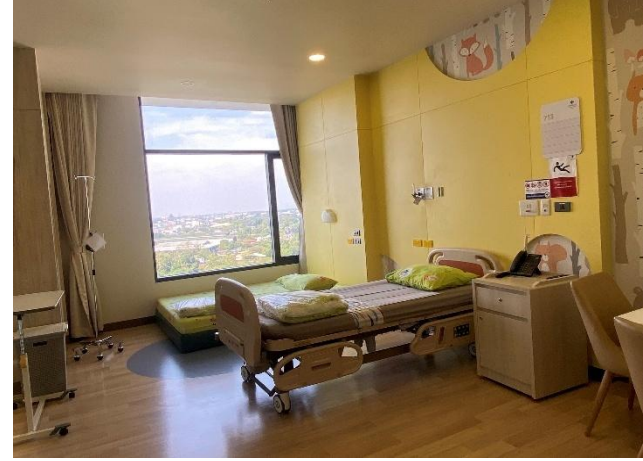
| รูปที่ 2-38 กระงกภายในห้องพักคนไข้ | |

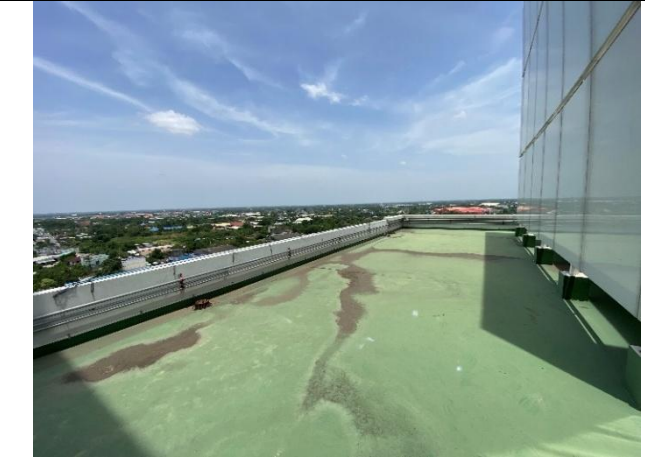
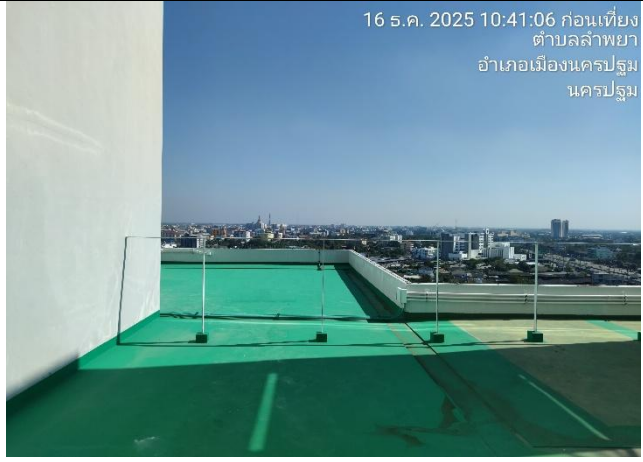
| รูปที่ 2-39 รวากันตกบนดาดฟ้าอาคาร | |

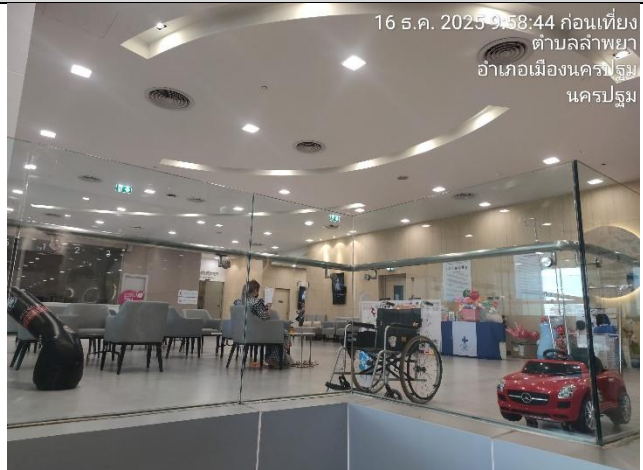
| รูปที่ 2-40 รวากันตกภายในอาคาร | |

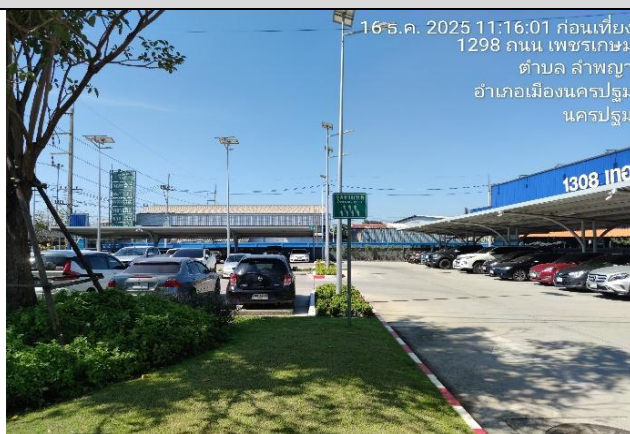
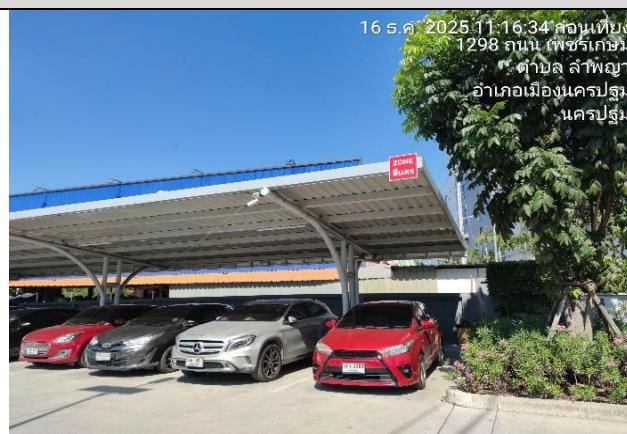
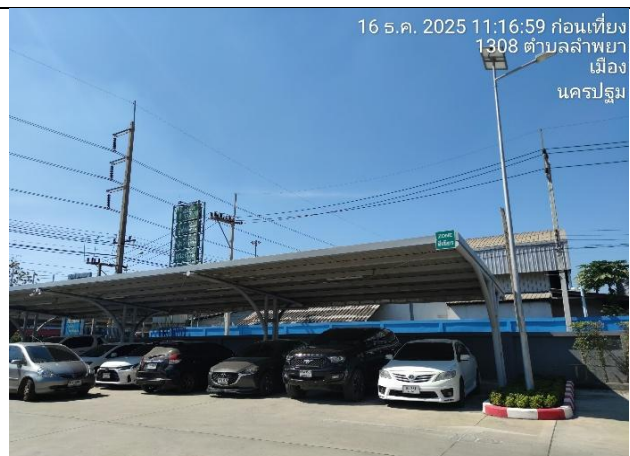
รูปที่ 2-42 จุตรวมพล

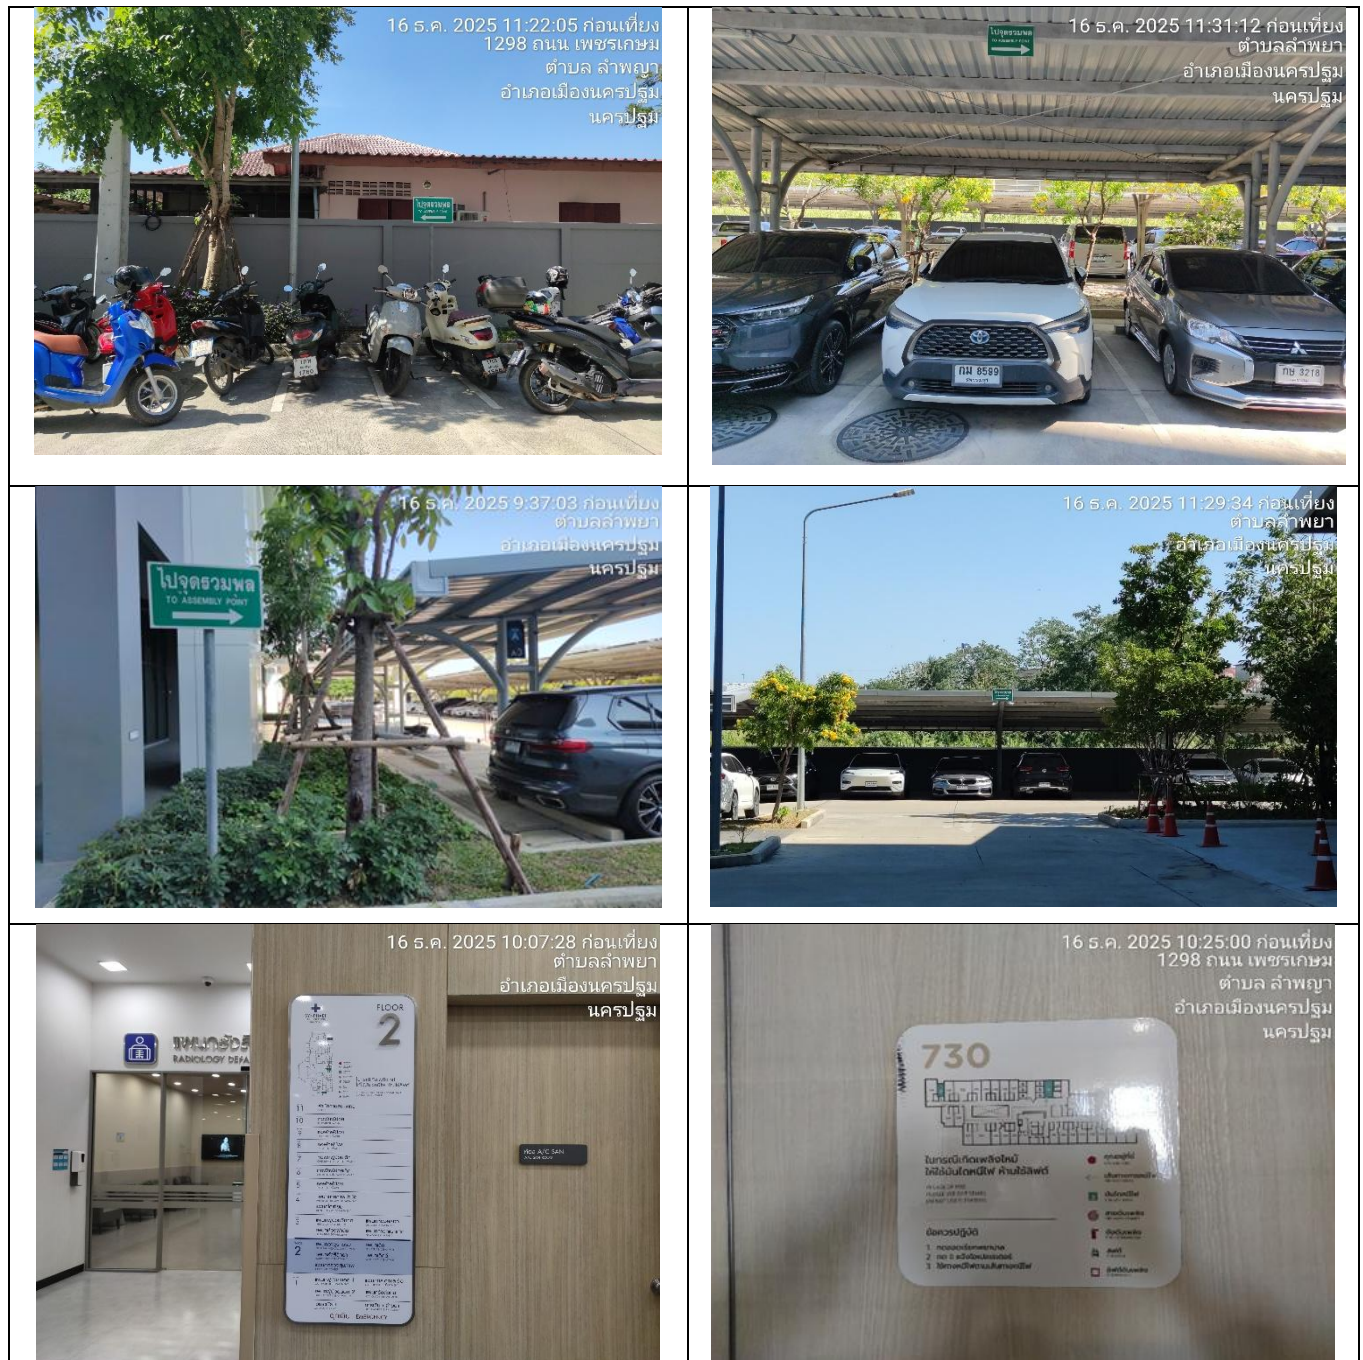
รูปที่ 2-43 ป้ายแสดงทางไปจุดรวมพล ตำแหน่งที่ตั้งของระบบป้องกันอัคคีภัย และตำแหน่งบันไดหนีไฟ

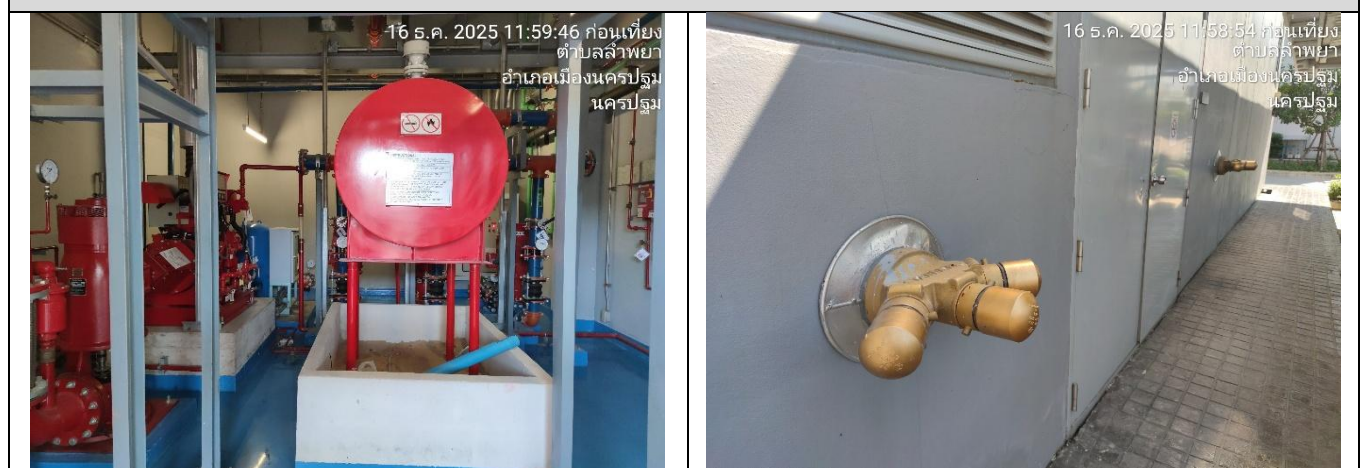
รูปที่ 2-44 ระบบป้องกันอัคคีภัยภายในโครงการ

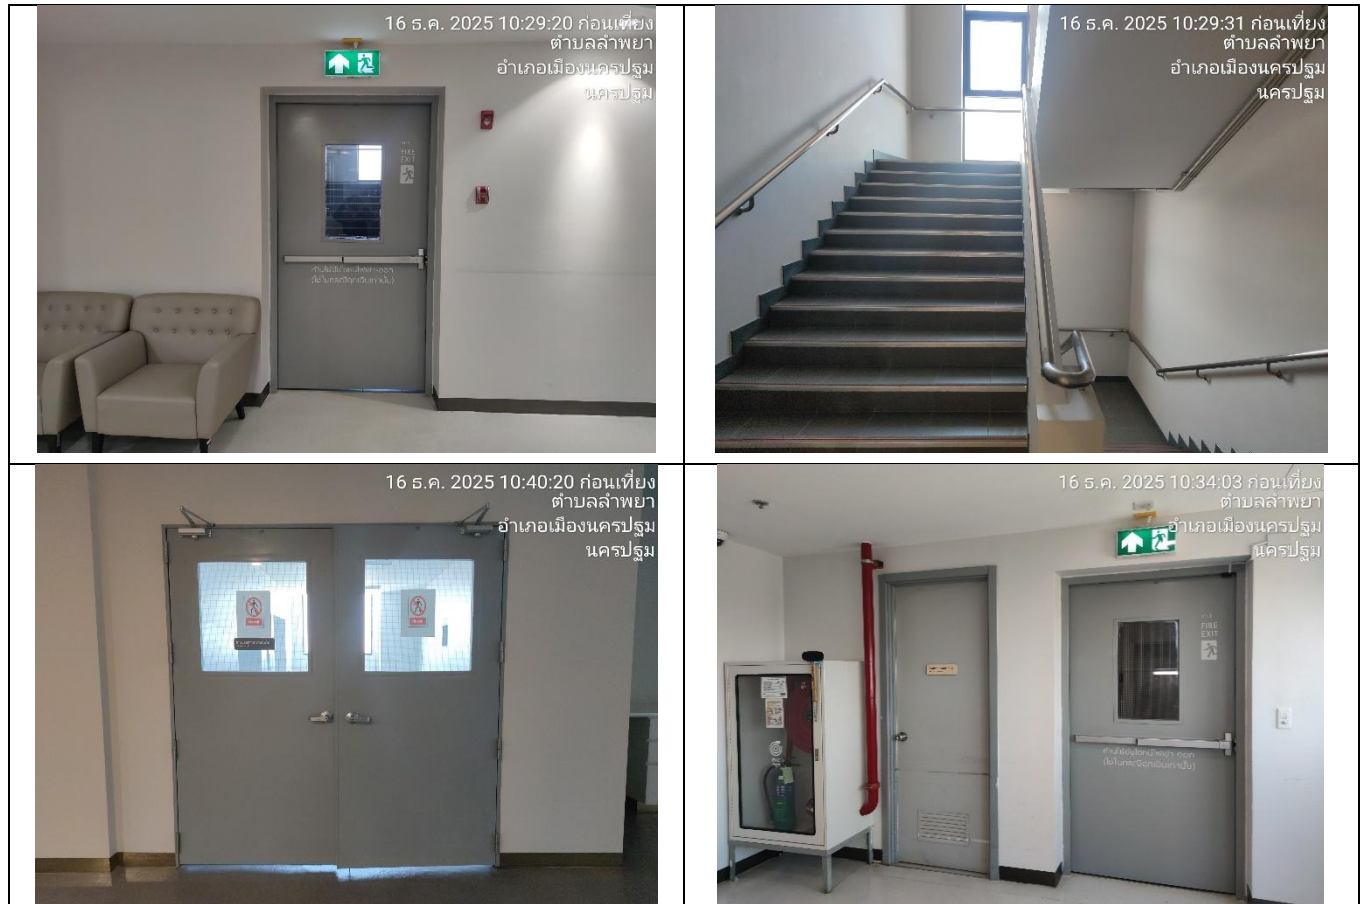
รูปที่ 2-45 ประตูและบันไดหนีไฟที่ทำด้วยวัสดุทนไฟ
