รายงานผลการปฏิบัติตามมาตรการป้องกันและแก้ไข
ผลกระทบสิ่งแวดล้อม และมาตรการติดตามตรวจสอบ
ผลกระทบสิ่งแวดล้อม (ระยะดำเนินการ)
โครงการโรงพยาบาลสินแพทย์ ลำลูกกา
ระหว่างเดือนกรกฎาคม – ธันวาคม พ.ศ.2568

ที่ตั้งโครงการ : ถนนลำลูกกา ตำบลคูคต อำเภอลำลูกกา จังหวัดปทุมธานี
เจ้าของโครงการ : บริษัท สินแพทย์ ลำลูกกา จำกัด
ที่อยู่ : 37/29 หมู่ที่ 3 ตำบลคูคต อำเภอลำลูกกา จังหวัด
ปทุมธานี

**รายงานผลการปฏิบัติตามมาตรการป้องกันและแก้ไขผลกระทบสิ่งแวดล้อม
และมาตรการติดตามตรวจสอบผลกระทบสิ่งแวดล้อม (ระยะดำเนินการ)
โครงการโรงพยาบาลสินแพทย์ ลำลูกกา**

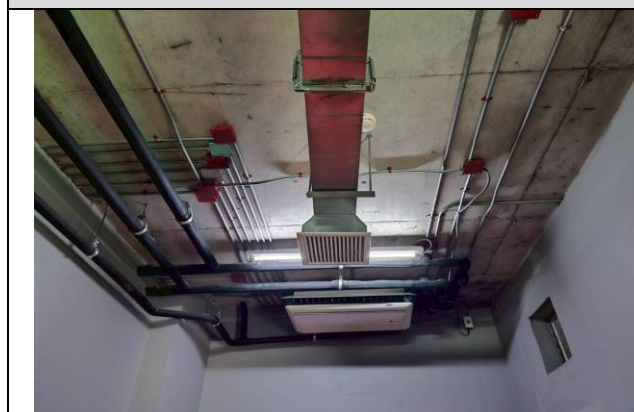
รูปที่ 2-31 อุปกรณ์เดินสายไฟฟ้า และอุปกรณ์ไฟฟ้าที่ถูกต้องตามมาตรฐาน

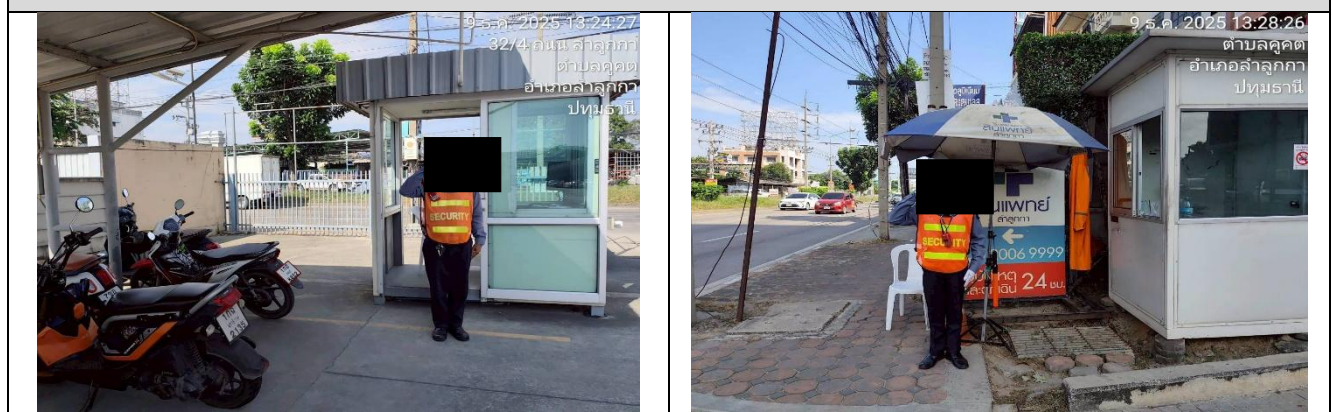
รูปที่ 2-33 ป้อม และ รปภ.ประจำบริเวณทางเข้าออกโครงการ และในพื้นที่โครงการ

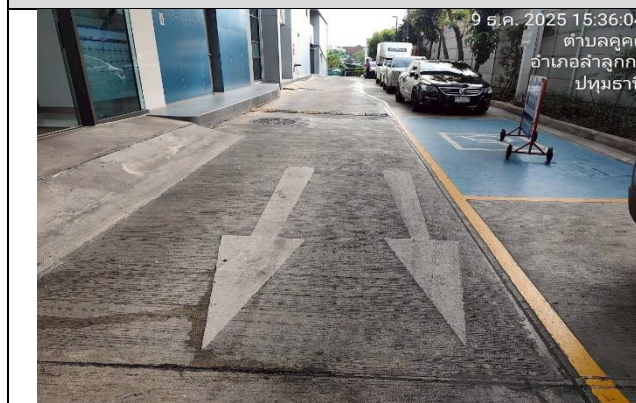
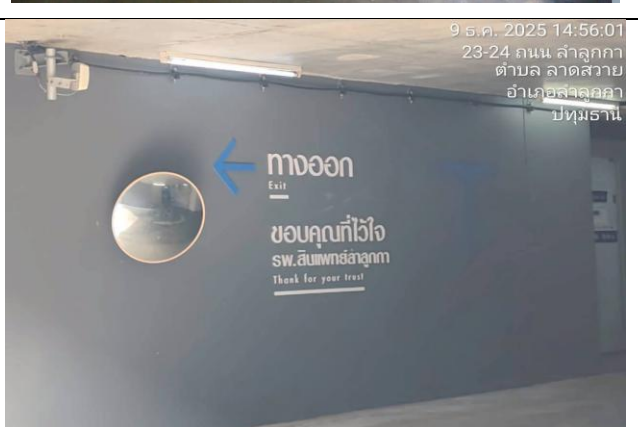
รูปที่ 2-34 การจัดการด้านจราจร เครื่องหมายช่องจราจรและลูกศรบอกทาง

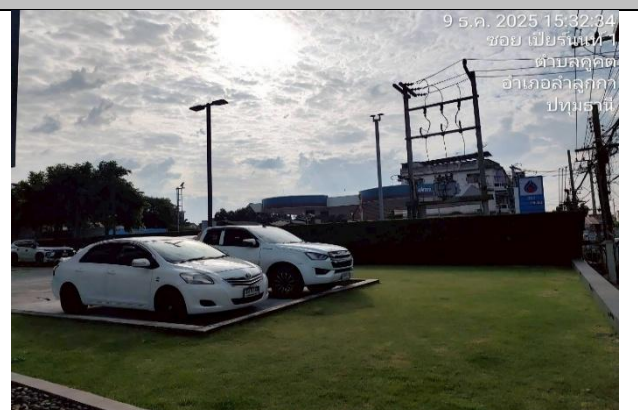
รูปที่ 2-35 ที่จอดรถภายในโครงการสำหรับผู้มาใช้บริการ

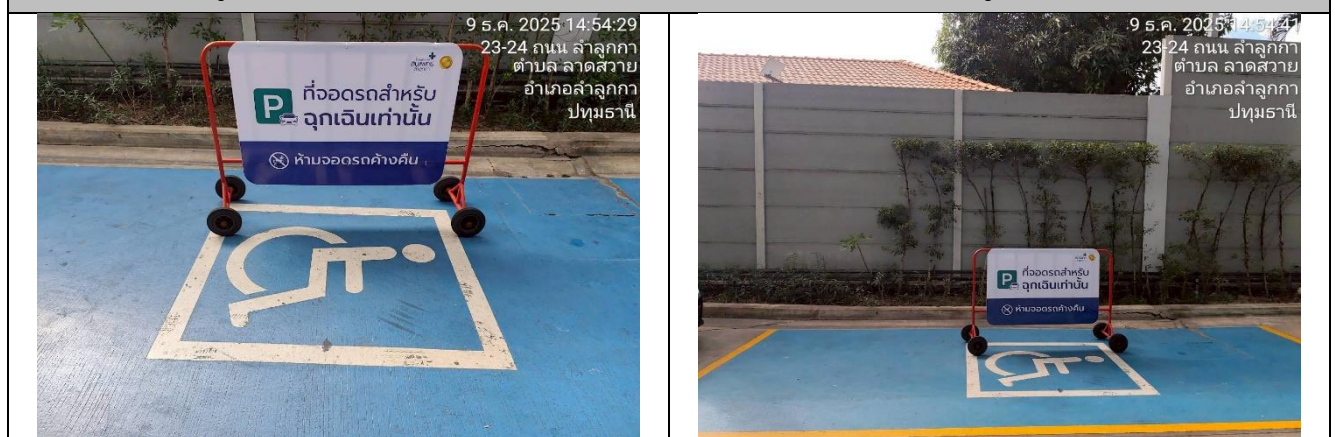
รูปที่ 2-37 ที่จอดรถผู้พิการ

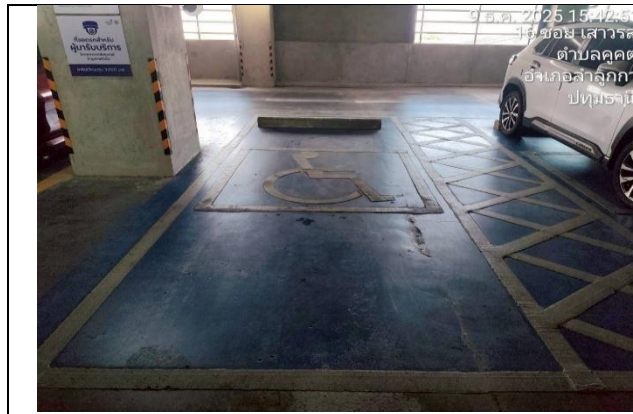
รูปที่ 2-37 ที่จอดรถผู้พิการ (ต่อ)

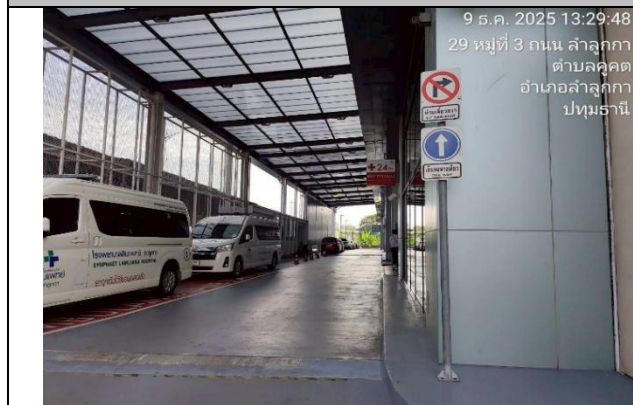
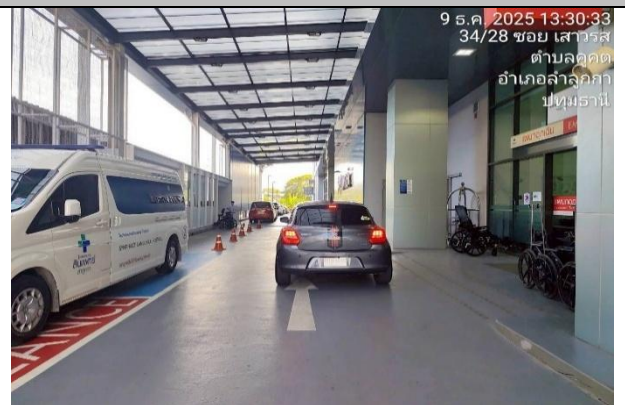
รูปที่ 2-38 จุด Drop Off ผู้มาใช้บริการ

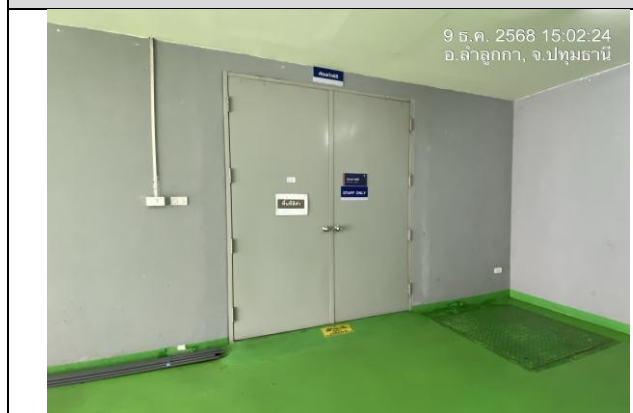
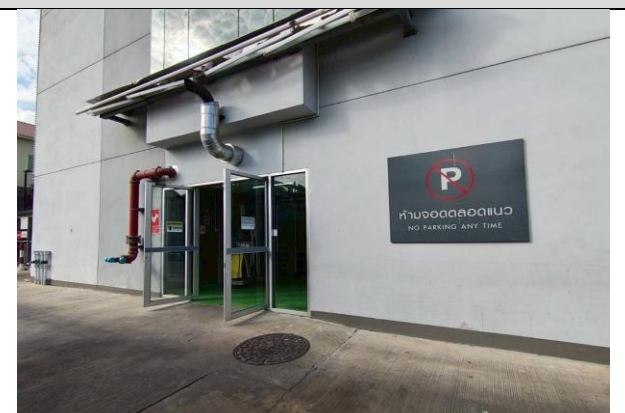
รูปที่ 2-39 จุด Drop Off ผู้มารับศพ

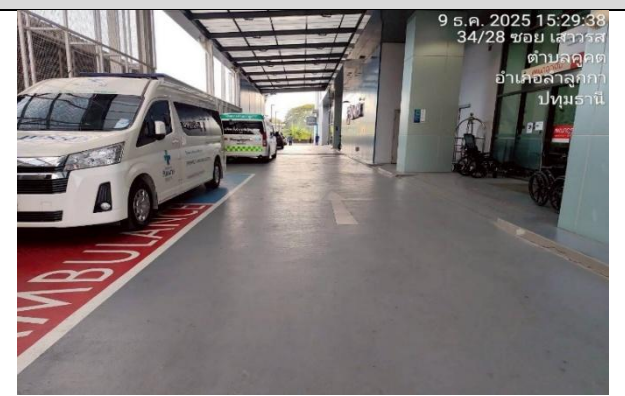
รูปที่ 2-40 จุด Drop Off สำหรับรถฉุกเฉิน

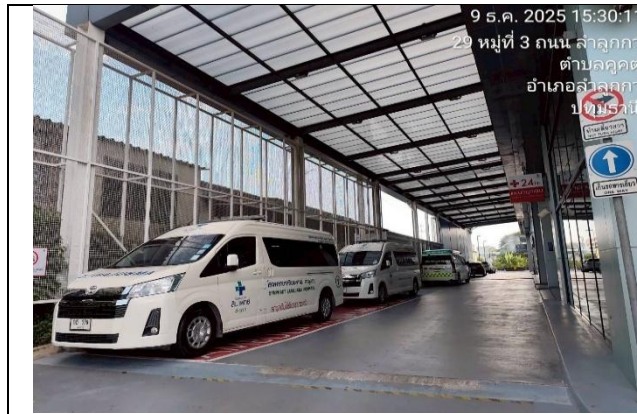
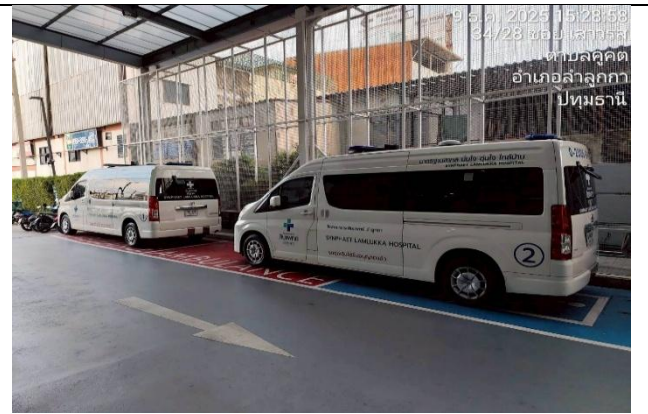
รูปที่ 2-41 ที่จอดรถพยาบาล (รถฉุกเฉิน)

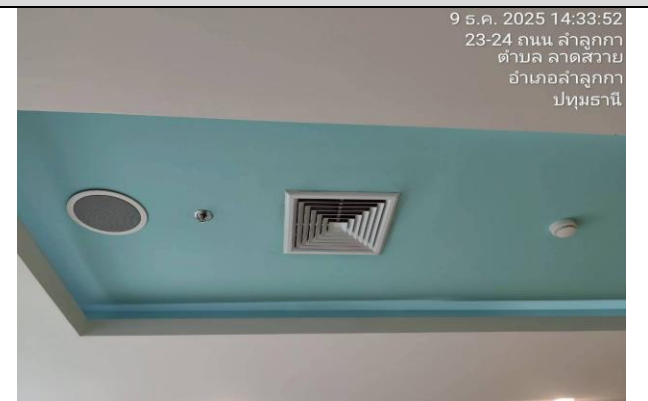
รูปที่ 2-42 ระบบปรับอากาศและระบายอากาศภายในโครงการ

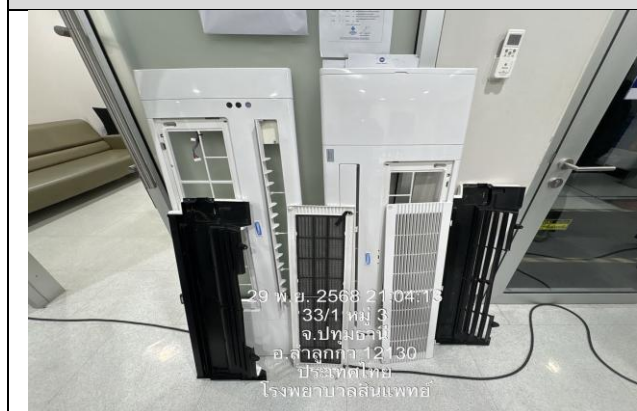
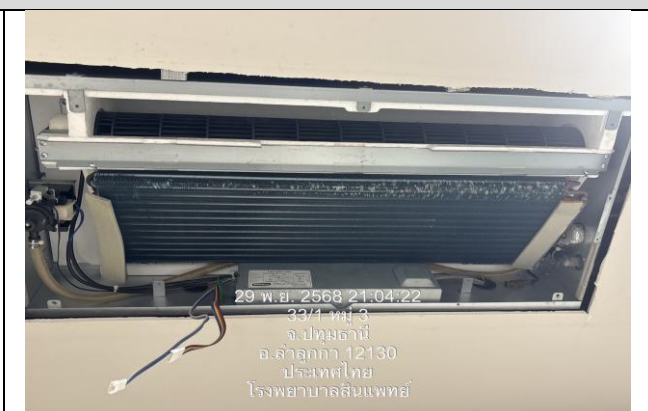
รูปที่ 2-43 การล้างทำความสะอาดระบบปรับอากาศภายในโครงการ

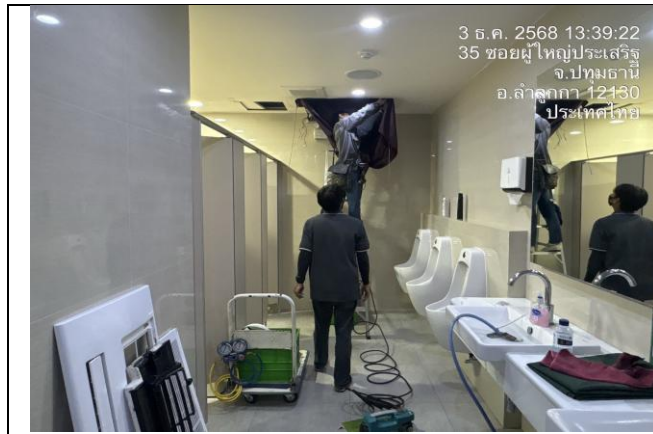
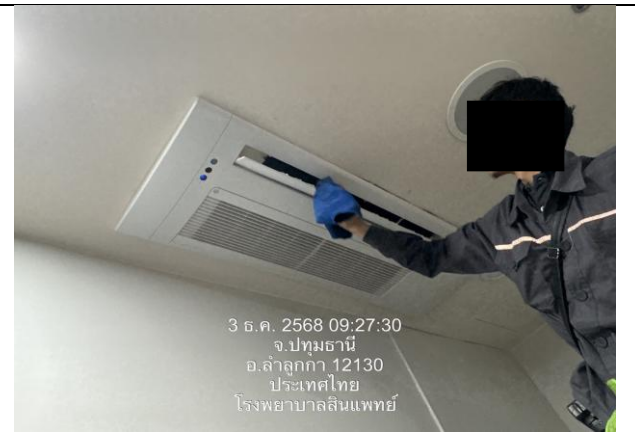
รูปที่ 2-43 การล้างทำความสะอาดระบบปรับอากาศภายในโครงการ (ต่อ)

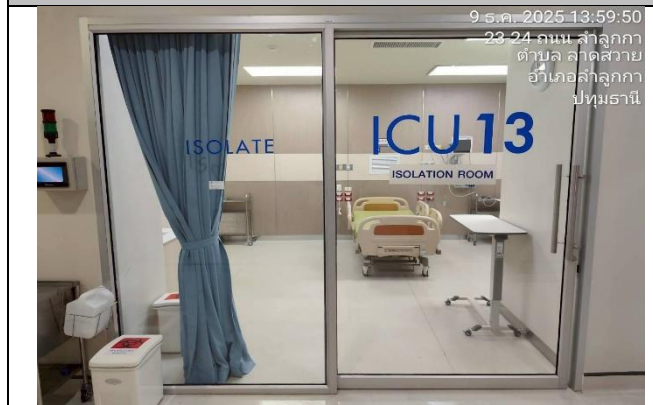
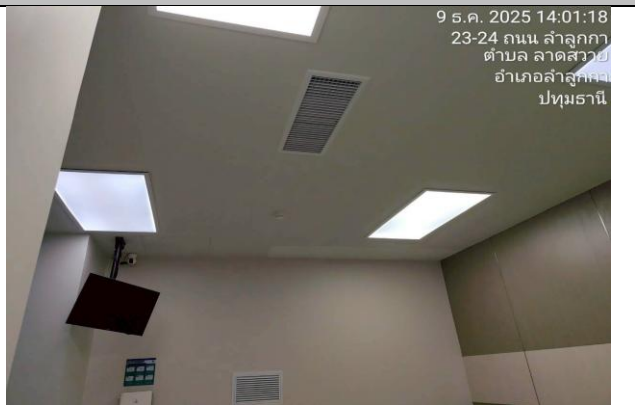
ก.ห้องไอซียู ห้องผ่าตัด และห้องแยกโรค

รูปที่ 2-44 ระบบปรับอากาศและระบายอากาศสำหรับห้องไอซียู ห้องผ่าตัด และห้องแยกโรค

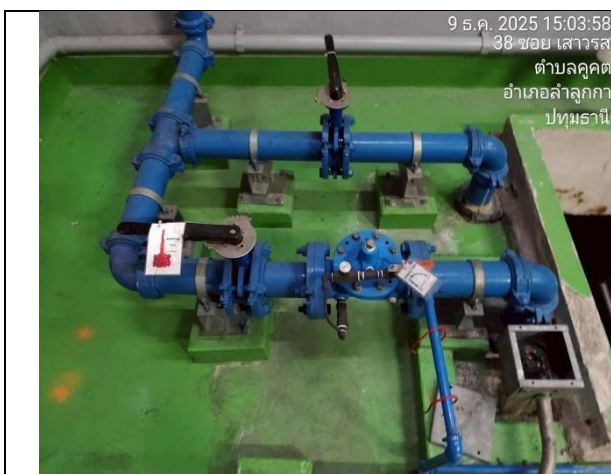
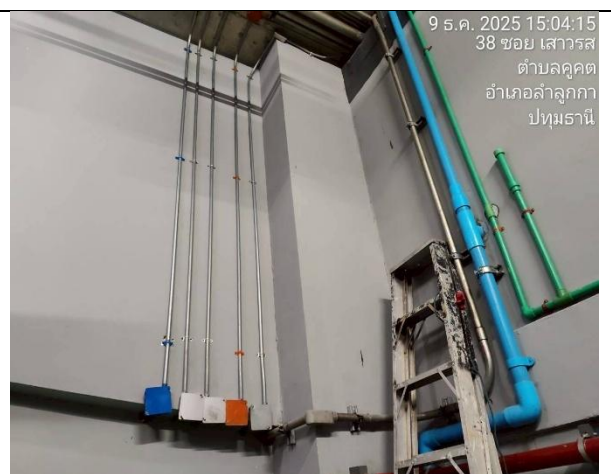
2. ท่อประปา	- ความสามารถด้านวิศวกรรมประปา (การรั่วซึมหรือแตก)	ปีที่ 1 จำนวน 1 ครั้ง ปีต่อ ๆ ไป ทุก 6 เดือน ตลอดระยะเวลาเปิดดำเนินการ	มีการตรวจสอบ บำรุงรักษาท่อประปาให้อยู่ในสภาพดี ไม่มีการรั่วซึม หรือแตก

รูปที่ 3-3 การตรวจสอบ บำรุงรักษาท่อประปาให้อยู่ในสภาพดี
