### บทนำและรายละเอียดโครงการ

โครงการ แอสคอตท์ ทองหล่อ บางกอก ตั้งอยู่ที่ห้วยมถนนวนชอยสุขุมวิท 59 ติดกับถนนสุขุมวิท แขวงคลองตันเหนือ เขตวัฒนา กรุงเทพมหานคร ดำเนินการโดยบริษัท เอเอ็มเอช สุขุมวิท 59 จำกัด (ชื่อเดิม คือ บริษัท เอเอช เอสพีวี 3 จำกัด เปลี่ยนเป็นบริษัท เอเอ็มเอช สุขุมวิท 59 จำกัด เมื่อวันที่ 16 มีนาคม 2563 สำนักงานตั้งอยู่เลขที่ 99/1 หมู่ที่ 14 ซอยหมู่บ้าน วินด์มิลล์ ถนนบางนา-ตราด (กม. 10.5) ตำบลบางพลีใหญ่ อำเภอบางพลี จังหวัดสมุทรปราการ เป็นอาคารโรงแรม ขนาด ความสูง 41 ชั้น และชั้นใต้ดิน 1 ชั้น ความสูง 148.0 เมตร (ความสูงวัดถึงส่วนที่สูงที่สุด) จำนวน 1 อาคาร มีจำนวนห้องพักรวม ทั้งสิ้น 451 ห้อง บนพื้นที่ดินโครงการขนาด 2-3-83 ไร่ หรือ 4,732 ตารางเมตร โดยโครงการเข้าข่ายที่จะต้องศึกษาและจัดทำ รายงานการประเมินผลกระทบสิ่งแวดล้อม ในขั้นของการขออนุญาตก่อสร้าง ตามประกาศกระทรวงทรัพยากรธรรมชาติและ สิ่งแวดล้อม เรื่องกำหนดประเภทและขนาดของโครงการหรือกิจการ ซึ่งต้องจัดทำรายงานการประเมินผลกระทบสิ่งแวดล้อม พ.ศ. 2555 ที่กำหนดให้โรงแรมหรือสถานที่พักตากอากาศตามกฎหมายว่าด้วยโรงแรม ที่มีจำนวนห้องพักตั้งแต่ 80 ห้องขึ้นไป หรือ มีพื้นที่ใช้สอยตั้งแต่ 4,000 ตารางเมตรขึ้นไป และเสนอต่อสำนักงานนโยบายและแผนทรัพยากรธรรมชาติและสิ่งแวดล้อม (สผ.) เพื่อประกอบการพิจารณาประกอบการดำเนินการก่อสร้างโครงการ ซึ่ง

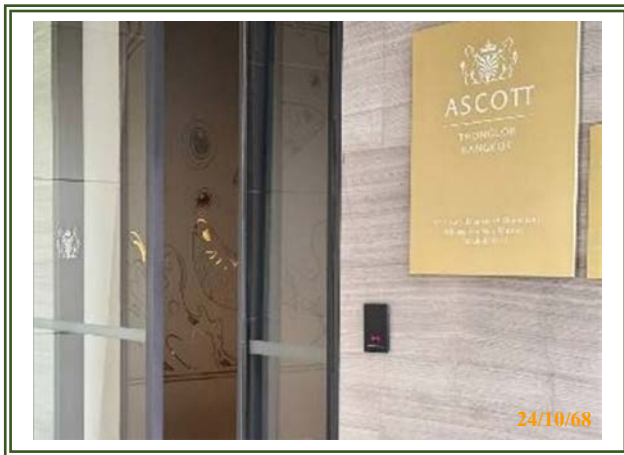
รูปที่ 2-71 ระบบควบคุมการเปิด-ปิดประตูในการเข้า  
พื้นที่บริเวณชั้นดาดฟ้าของโครงการ

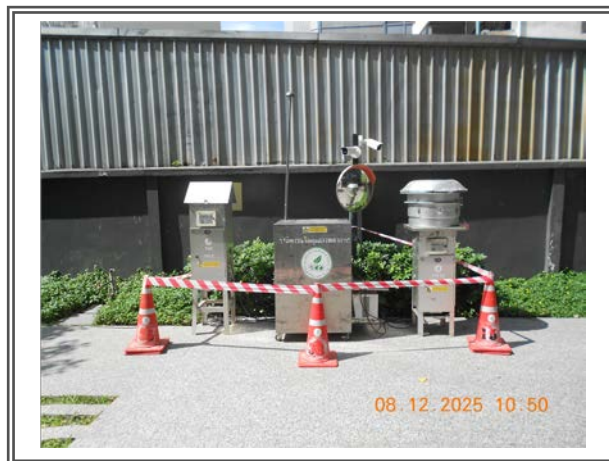
รูปที่ 3-4 การตรวจวัดคุณภาพอากาศในบรรยากาศ  
บริเวณพื้นที่โครงการ

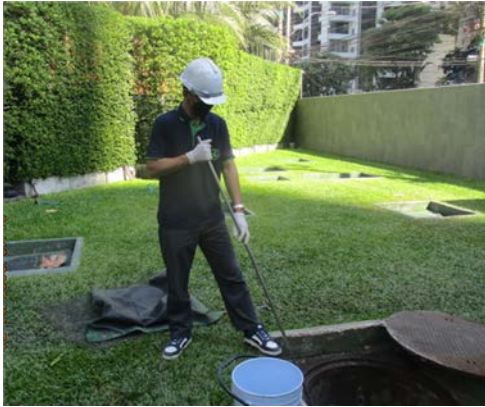
รูปที่ 3-5 คุณภาพน้ำทิ้งก่อนการบำบัด  
บริเวณบ่อปรับสภาพน้ำพร้อมตะแกรงดักขยะ

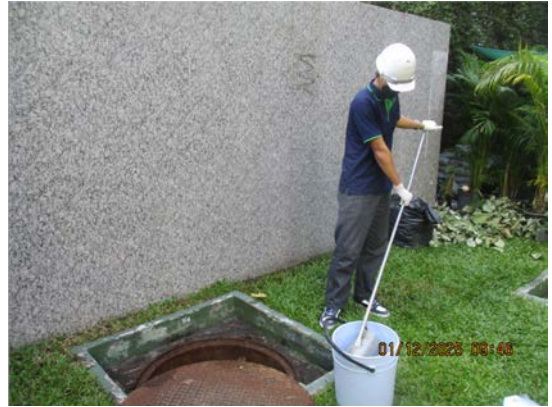
รูปที่ 3-6 คุณภาพน้ำทิ้งหลังการบำบัด  
บริเวณถังปรับสมดุล

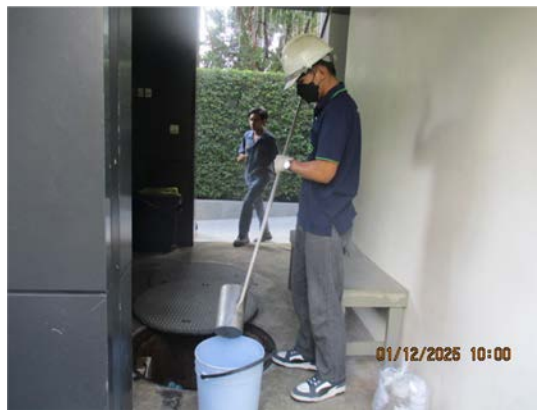
รูปที่ 3-7 คุณภาพน้ำทิ้งก่อนการบำบัด  
บริเวณถังสูบน้ำทิ้ง

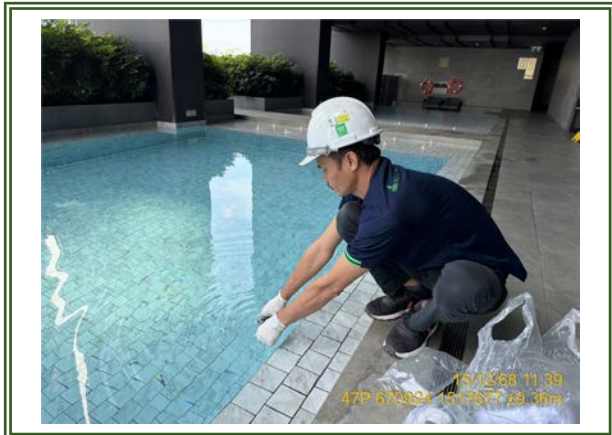
รูปที่ 3-18 คุณภาพน้ำสระว่ายน้ำ  
บริเวณสระว่ายน้ำส่วนลึก

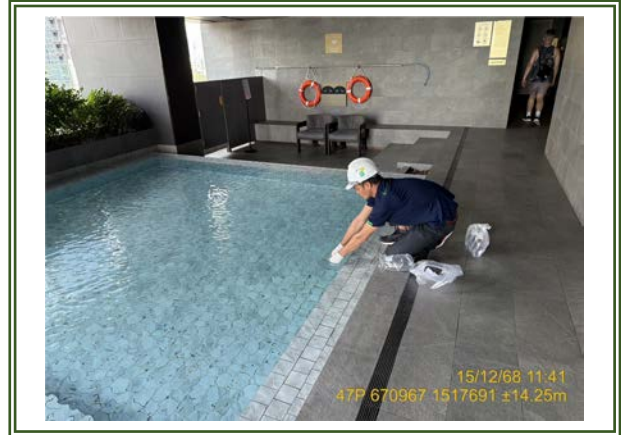
รูปที่ 3-19 คุณภาพน้ำสระว่ายน้ำ  
บริเวณสระว่ายน้ำส่วนตื้น
