# Sri panwa PHUKET

รายงานผลการปฏิบัติตามมาตรการป้องกันและแก้ไข  
ผลกระทบสิ่งแวดล้อมและมาตรการติดตามตรวจสอบคุณภาพสิ่งแวดล้อม  
ระยะดำเนินการ ระหว่างเดือน กรกฎาคม - ธันวาคม พ.ศ. 2568

โครงการ โรงแรม ศรีพันวา โฮเต็ล  
ตั้งอยู่เลขที่ 88/55 หมู่ที่ 8 ถนนศักดิ์เดช ตำบลวิชิต อำเภอเมืองภูเก็ต จังหวัดภูเก็ต

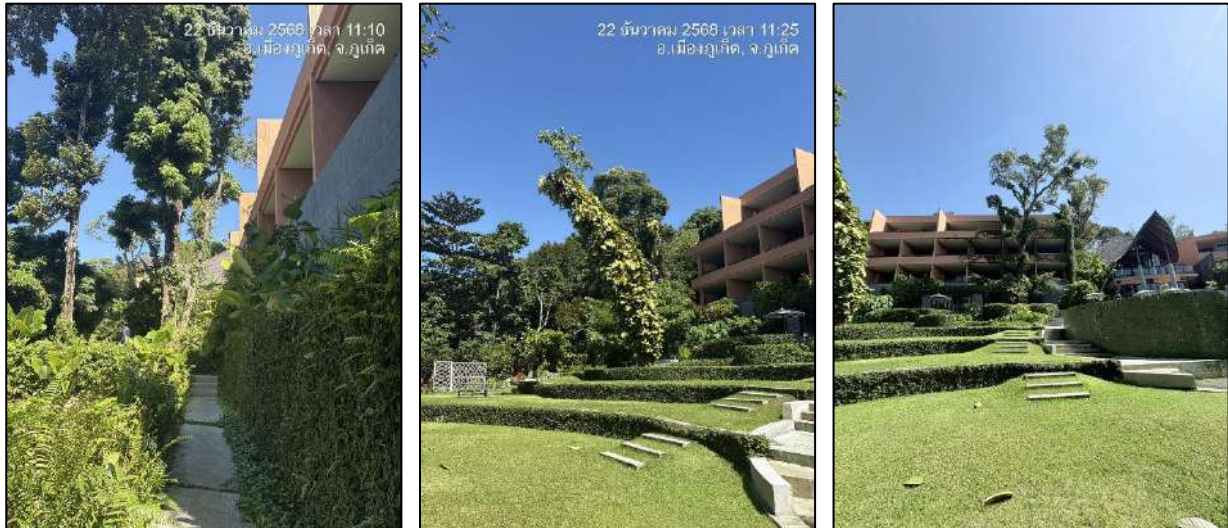
รูปภาพที่ 2.1 พื้นที่สีเขียว

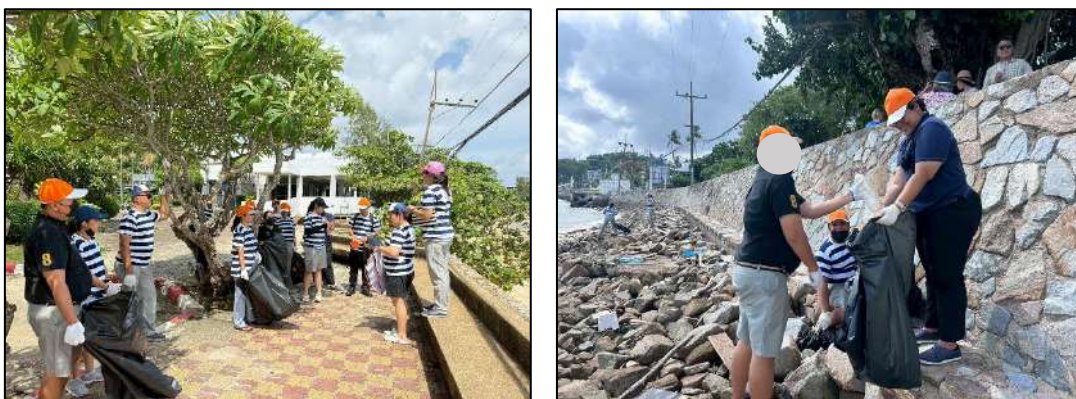
รูปภาพที่ 2.3 การร่วมกิจกรรมกับชุมชน

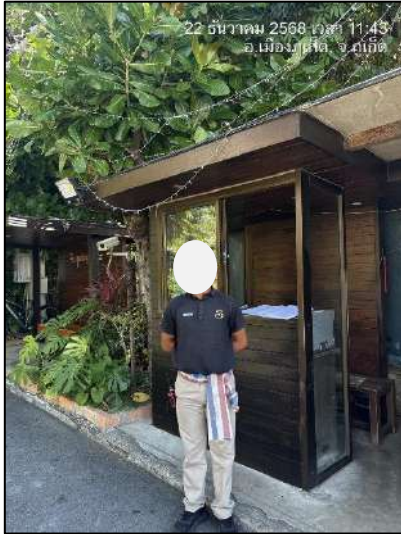
รูปภาพที่ 2.4 เจ้าหน้าที่รักษาความปลอดภัย

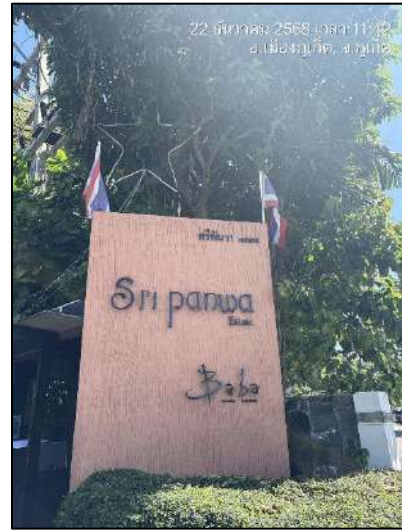
รูปภาพที่ 2.5 ป้ายโครงการ

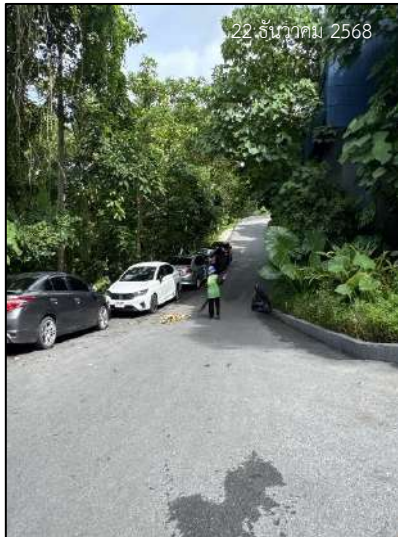
รูปภาพที่ 2.6 ลานจอดรถ

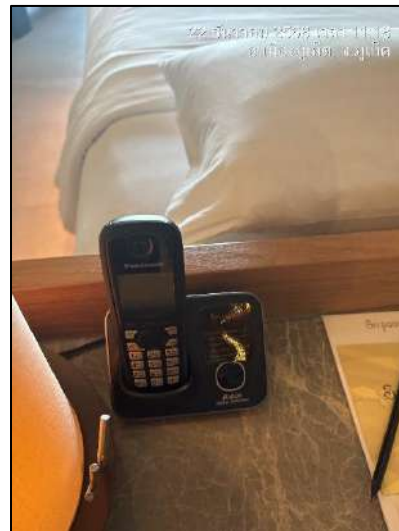
รูปภาพที่ 2.7 โทรศัพท์ติดต่อภายในห้องพัก

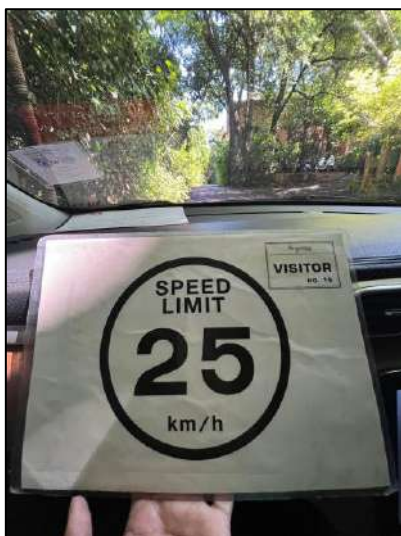
รูปภาพที่ 2.8 ป้ายจำกัดความเร็ว 20 กม./ชม.

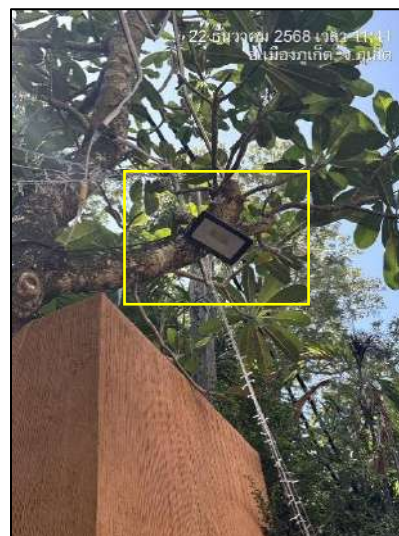
รูปภาพที่ 2.9 ไฟฟ้าส่องสว่างทางเข้า-ออกโครงการ

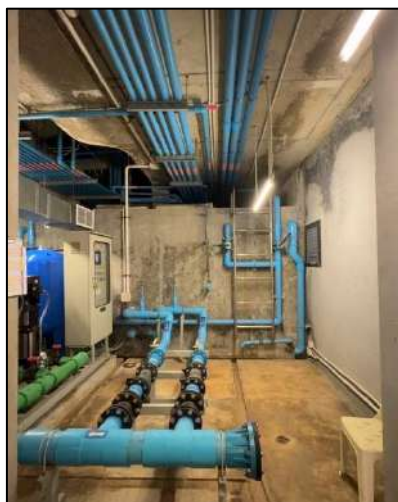
รูปภาพที่ 2.10 ถังเก็บน้ำใช้

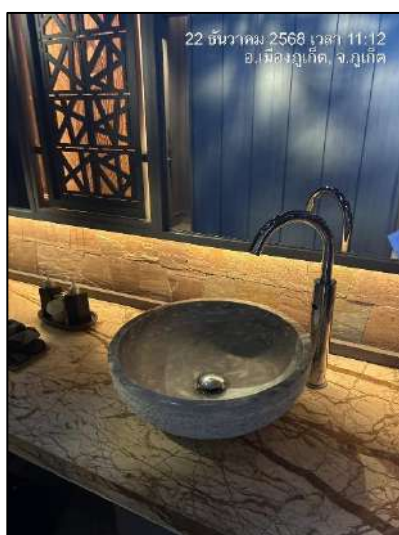
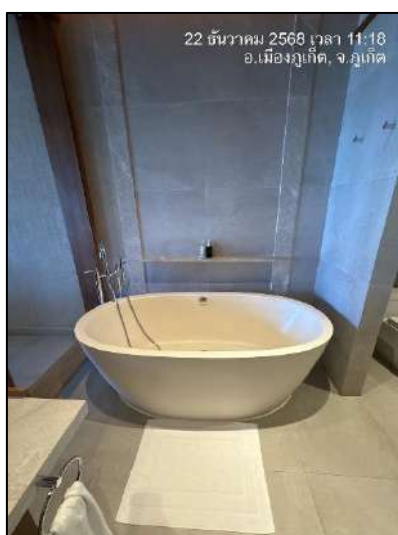
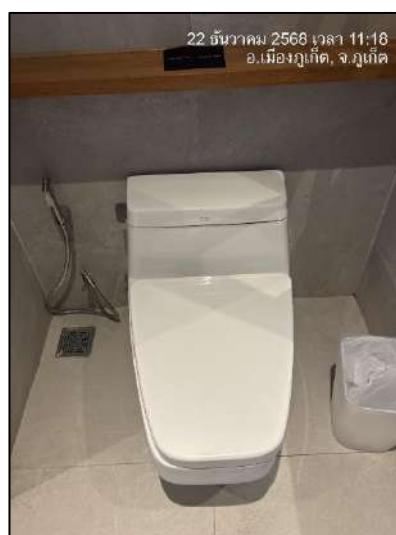
รูปภาพที่ 2.11 สุขภัณฑ์ที่ประหยัดน้ำ

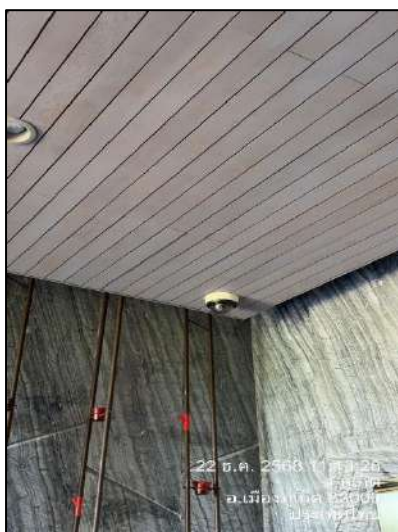
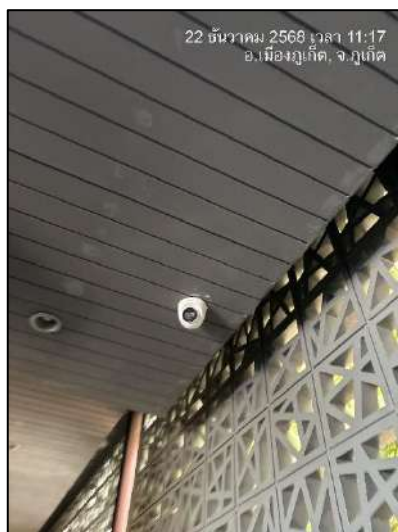
รูปภาพที่ 2.12 ระบบโทรทัศน์วงจรปิด (CCTV)

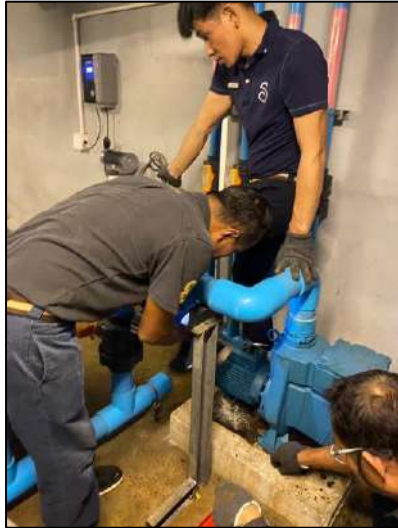
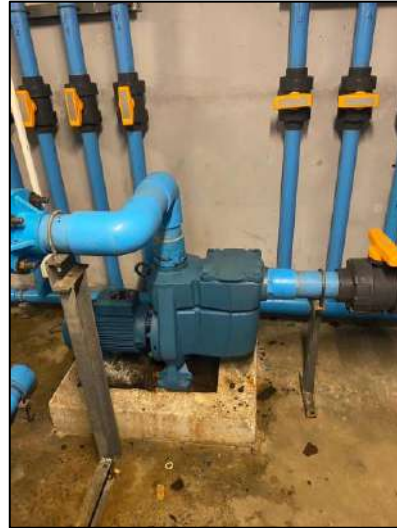
รูปภาพที่ 2.13 การตรวจเช็คเส้นท่อน้ำใช้/ระบบการจ่ายน้ำ

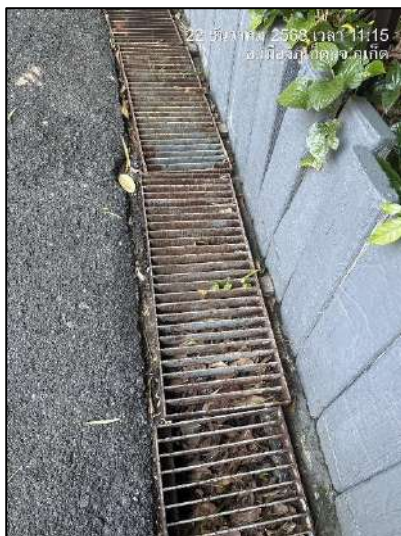
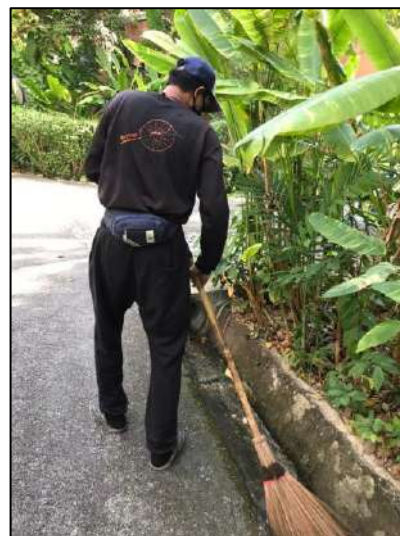
รูปภาพที่ 2.16 รางระบายน้ำและการทำความสะอาด

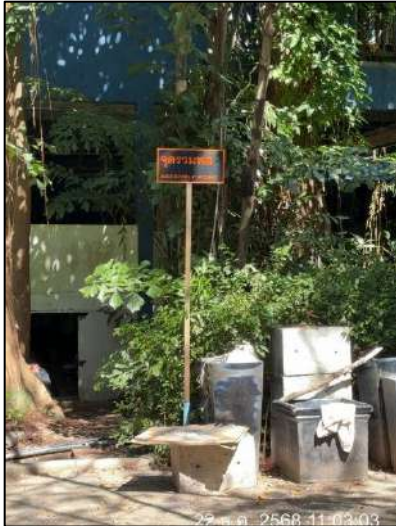
รูปภาพที่ 2.17 บริเวณพื้นที่จุดรวมพล

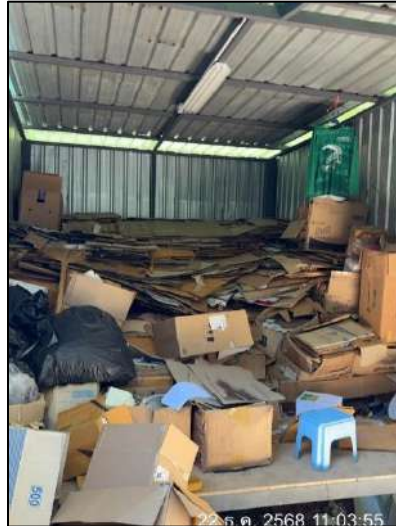
รูปภาพที่ 2.18 โรงคัดแยกขยะ

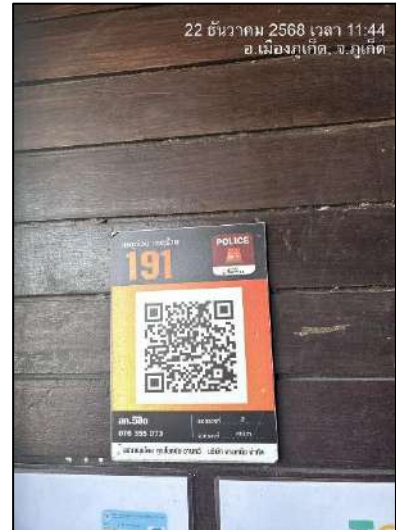
รูปภาพที่ 2.19 เบอร์โทรฉุกเฉิน

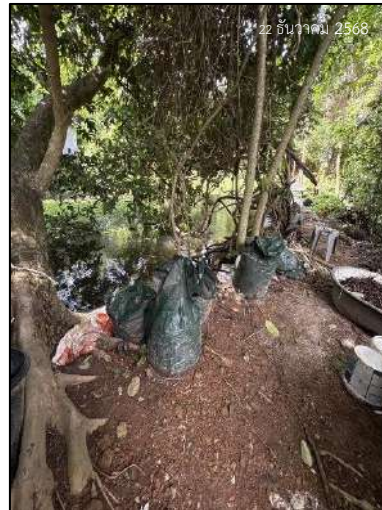
รูปภาพที่ 2.20 จุดทำปุ๋ยหมักชีวภาพของโรงแรม

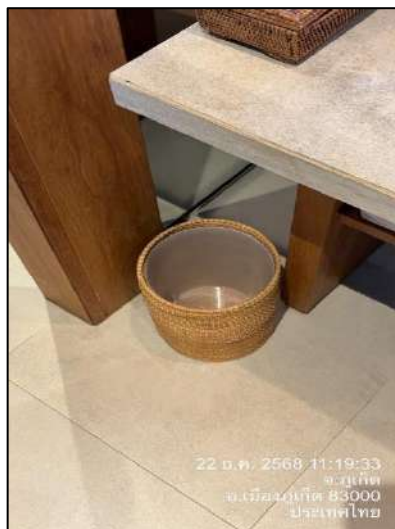
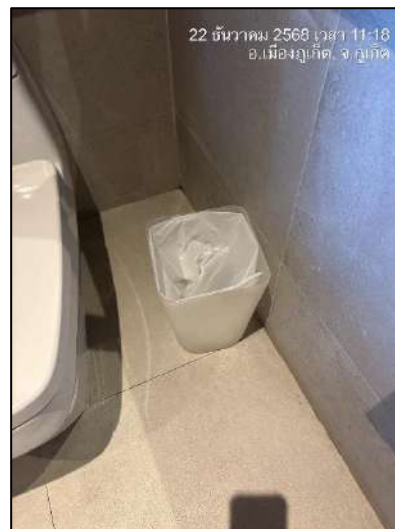
รูปภาพที่ 2.21 ถังขยะมูลฝอยในพื้นที่ต่างๆ ของโรงแรม

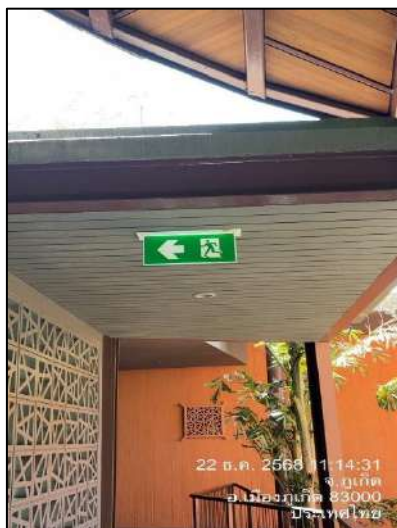
รูปภาพที่ 2.22 ป้ายทางหนีไฟ

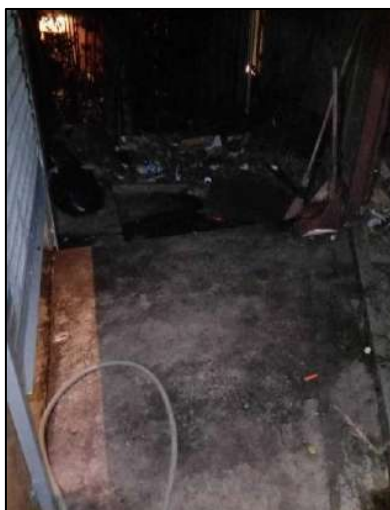
รูปภาพที่ 2.23 การทำความสะอาดห้องพักรวมและถังขยะ

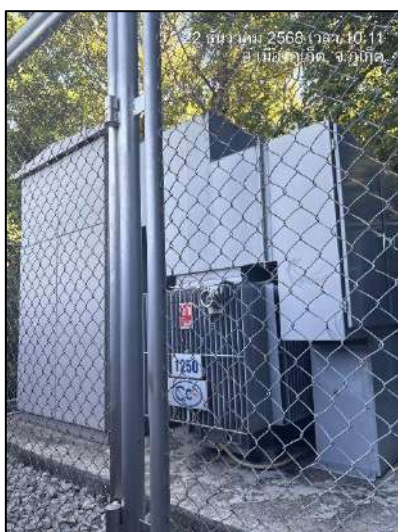
รูปภาพที่ 2.24 หม้อแปลงไฟฟ้า

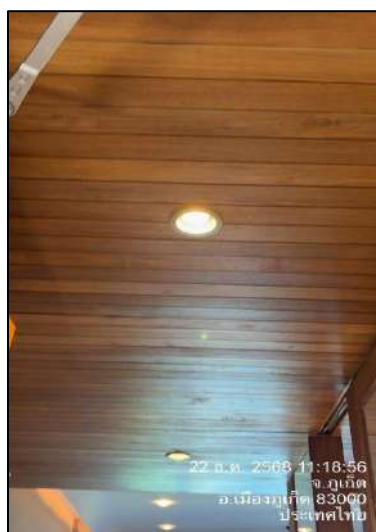
รูปภาพที่ 2.25 อุปกรณ์ไฟฟ้าส่องสว่างแบบประหยัดพลังงาน

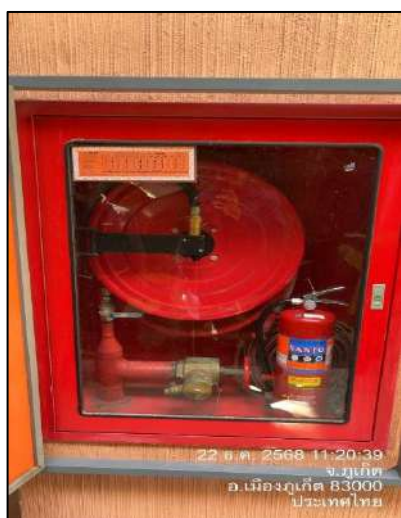
ตู้อุปกรณ์ดับเพลิง

รูปภาพที่ 2.27 อุปกรณ์ป้องกันและแจ้งเตือนอัคคีภัย

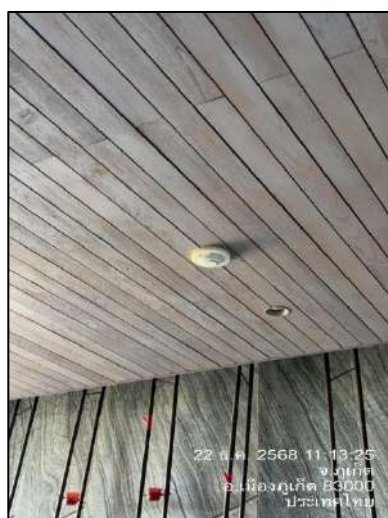
อุปกรณ์ตรวจจับควัน

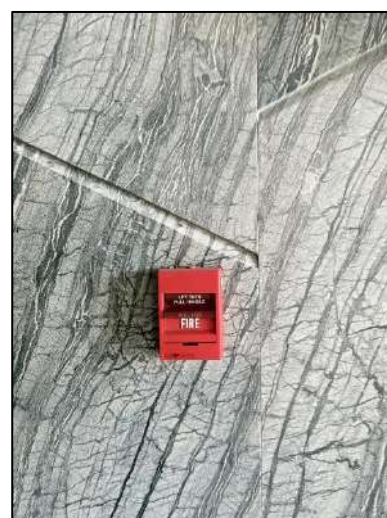
อุปกรณ์แจ้งเหตุด้วยมือ

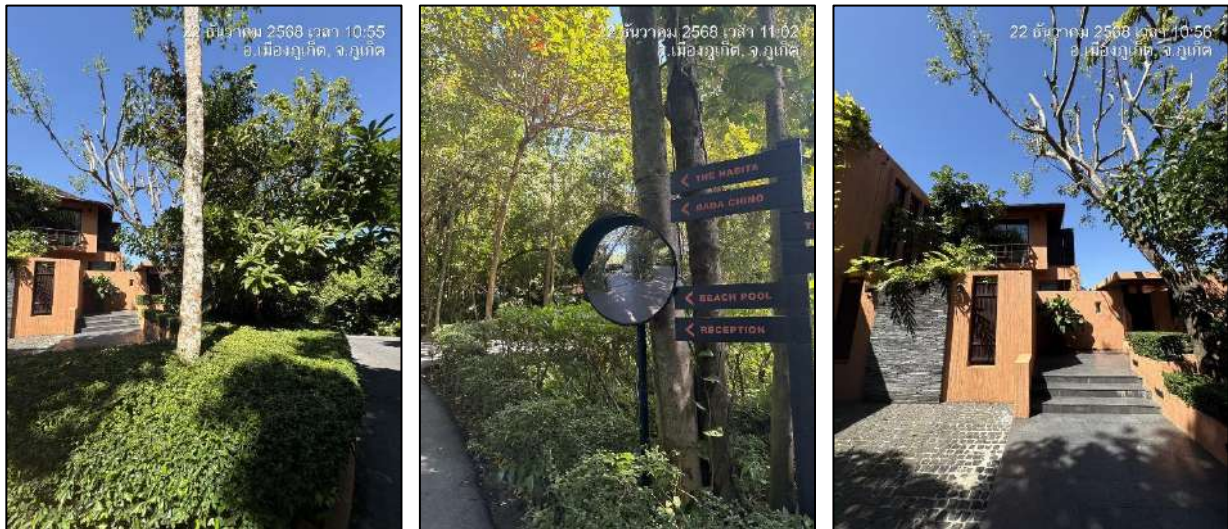
รูปภาพที่ 2.28 พื้นที่สีเขียว
