รายงานผลการปฏิบัติตามมาตรการป้องกันและแก้ไขผลกระทบสิ่งแวดล้อม  
และมาตรการติดตามตรวจสอบผลกระทบสิ่งแวดล้อม (ระยะดำเนินการ)

ประจำเดือนมกราคม-มิถุนายน 2569

| ชื่อโครงการ | Bangkok Marriott Hotel Sukhumvit |

#### โครงการ Bangkok Marriott Hotel Sukhumvit

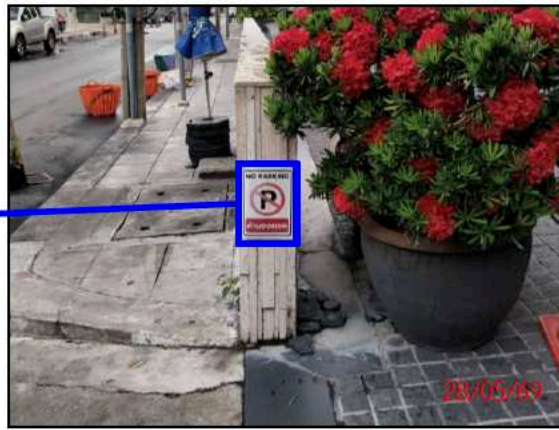
ป้าย “ห้ามจอดรถ” บริเวณทางเข้า-ออก

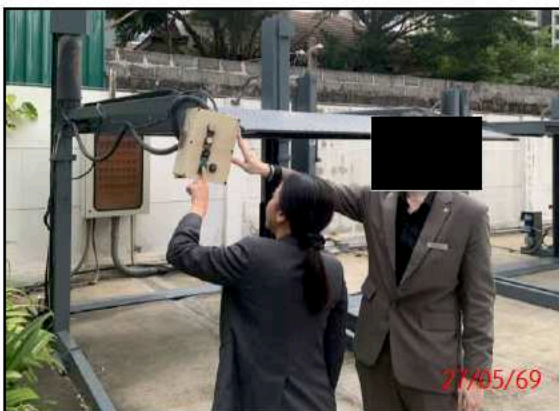
อบรมพนักงานที่ปฏิบัติงานเกี่ยวกับการบริหาร  
ที่จอดรถระบบ Hydraulic

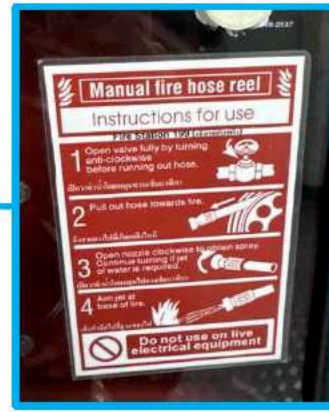
ป้ายแนะนำการใช้งานอุปกรณ์แต่ละตัว

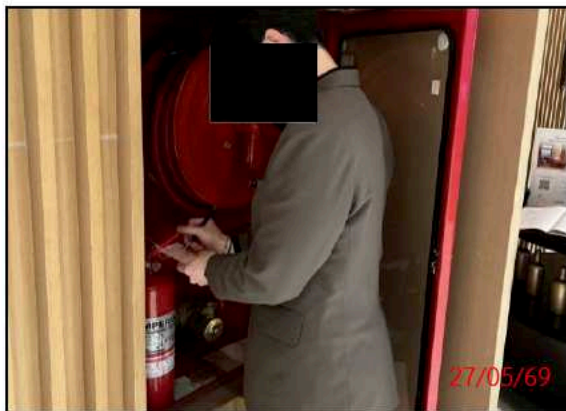
มีการตรวจสอบระบบป้องกันอัคคีภัย  
ให้สามารถใช้งานได้อยู่เสมอ

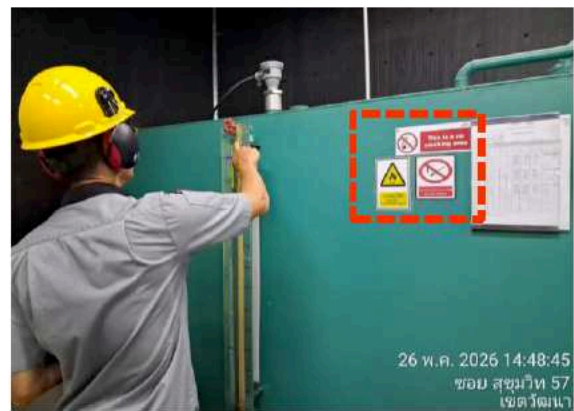
สัญลักษณ์ความไวไฟ ป้ายห้ามสูบบุหรี่ใน  
บริเวณห้องเครื่องกำเนิดไฟฟ้าสำรอง

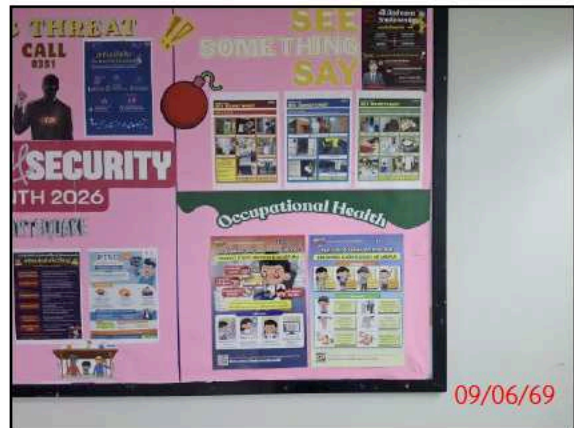
ป้ายประชาสัมพันธ์เกี่ยวกับสุขภาพ
