รายงานผลการปฏิบัติตามเงื่อนไขของมาตรการป้องกันและแก้ไขผลกระทบสิ่งแวดล้อม  
และมาตรการติดตามตรวจสอบคุณภาพสิ่งแวดล้อม (ระยะดำเนินการ)

ประจำเดือนมกราคม – มิถุนายน 2569

โครงการไอทีโอ โมบิ สุขุมวิท 40

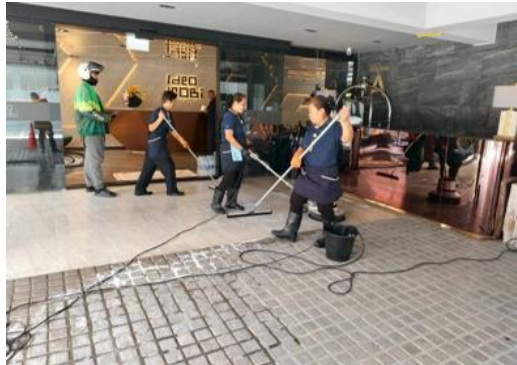
| <p>ภาพที่ 4 กิจกรรมทำความสะอาดถนนภายในโครงการ(ต่อ)</p> | <p>ภาพที่ 5 แม่บ้านประจำโครงการ</p> |

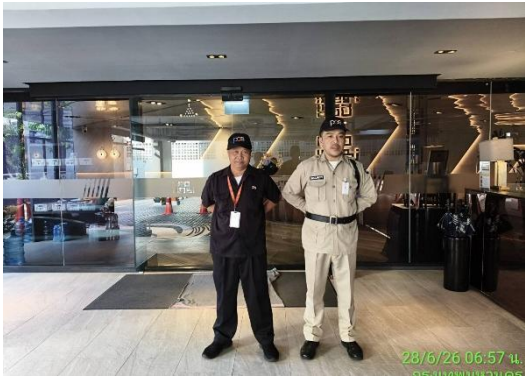
| <p>ภาพที่ 6 เจ้าหน้าที่รักษาความปลอดภัย</p> | <p>ภาพที่ 7 ผนังอย่างน้อย 1 ด้านเปิดโล่ง</p> |

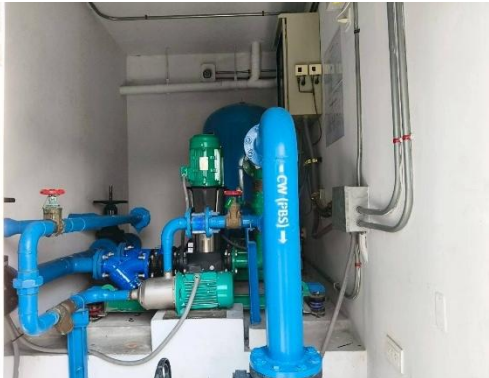
| <p>ภาพที่ 15 ถังเก็บสำรองน้ำ(ต่อ)</p> | <p>ภาพที่ 16 ระบบสูบน้ำในอาคาร</p> |

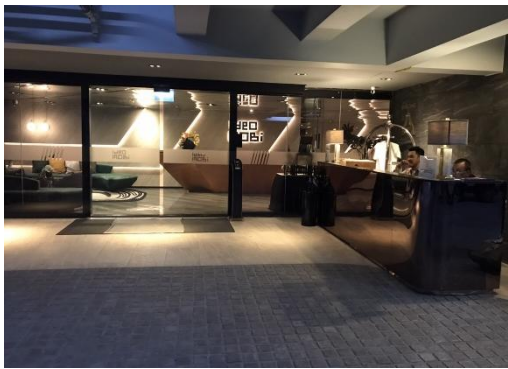
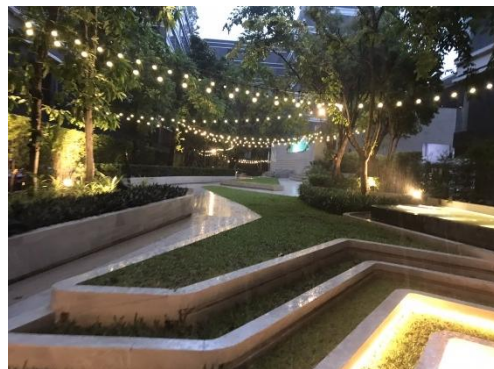
ภาพที่ 18 ไฟฟ้าส่องสว่างบริเวณภายในอาคารและโดยรอบพื้นที่โครงการ

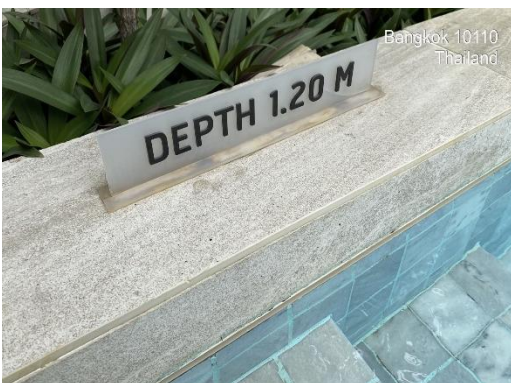
ภาพที่ 19 ป้ายบอกระดับความลึกสระว่ายน้ำ

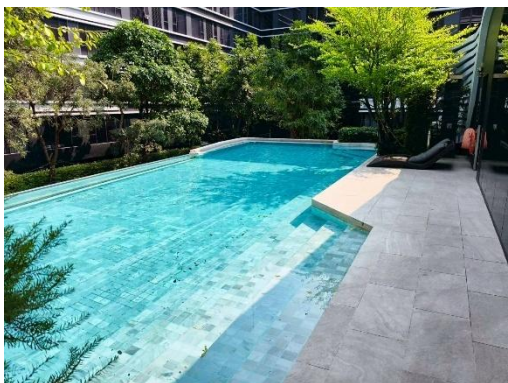
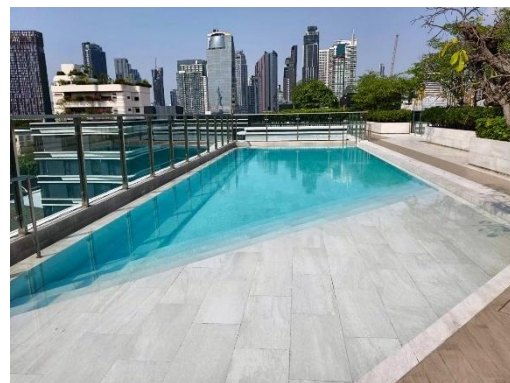
ภาพที่ 21 สระว่ายน้ำ

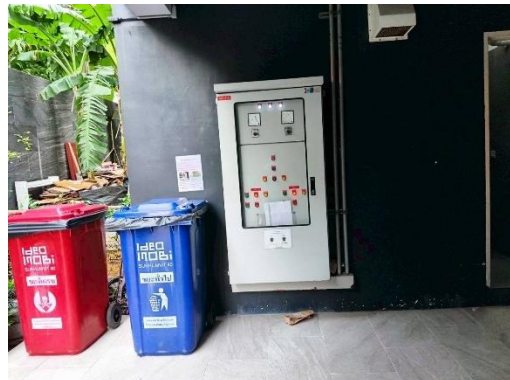
ภาพที่ 25 ถังขยะรองรับมูลฝอยสถานที่ต่างๆ

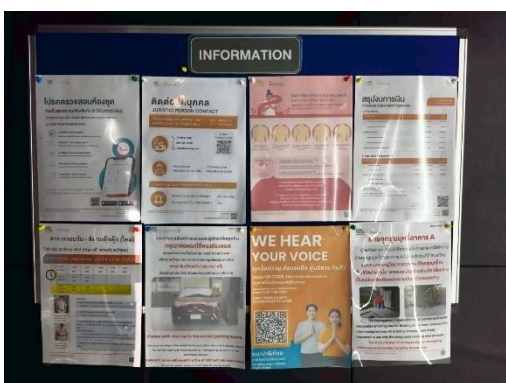
ภาพที่ 26 ป้ายรณรงค์การคัดแยกมูลฝอยก่อนนำมาทิ้ง

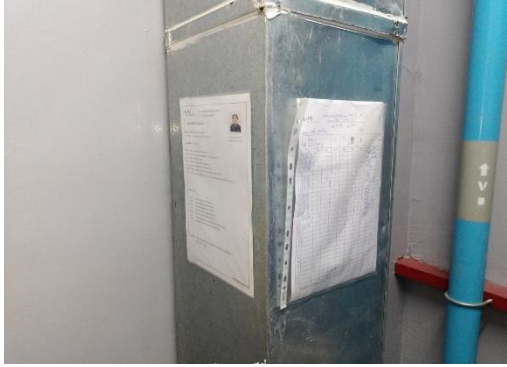
| <p>ภาพที่ 27 ป้ายประชาสัมพันธ์ช่วงเวลการเก็บขนมูล<br/>ฝอยประจำชั้นของแม่บ้าน</p> | <p>ภาพที่ 28 กิจกรรมล้างห้องพักมูลฝอย</p> |

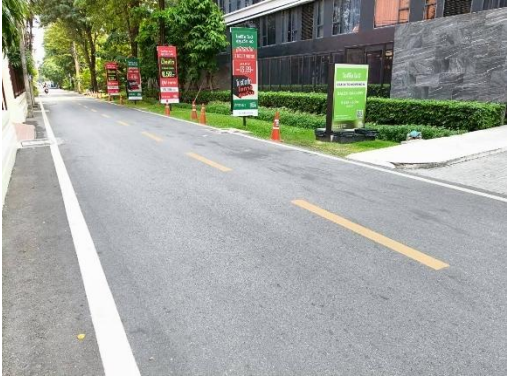
| <p>ภาพที่ 29 รูปตึก โครงการปัจจุบันและสภาพโดยรอบ</p> | |

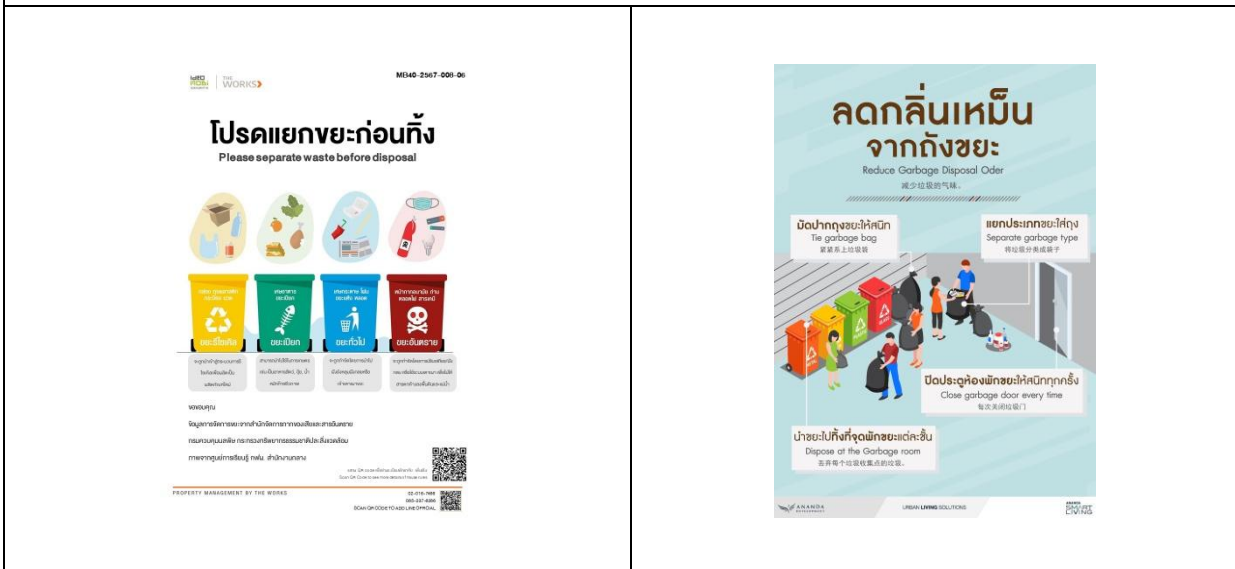
ภาพที่ 39 ประชาสัมพันธ์การคัดแยกขยะภายในโครงการ

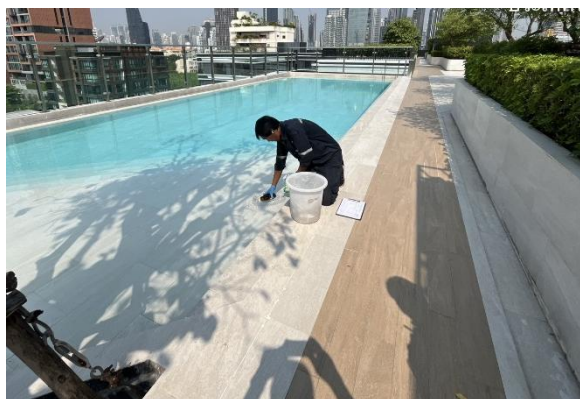
(สระว่ายน้ำบริเวณส่วนต้น)

รูปที่ 4.5-1 การตรวจวัดน้ำสระว่ายน้ำรายวัน

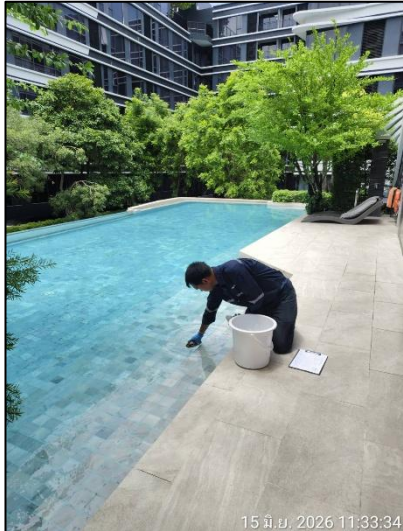
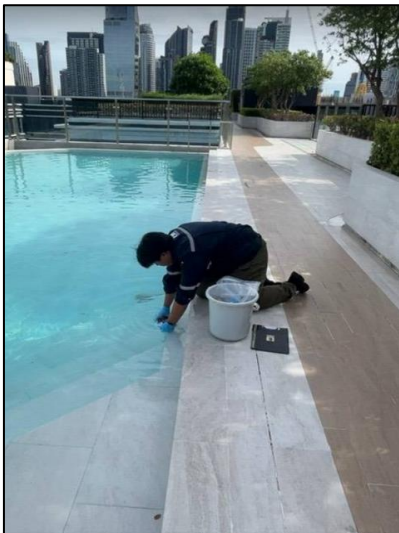
| ดัชนี | พารามิเตอร์ | หน่วย | สัปดาห์/<br>เดือน | ปี | ค่ามาตรฐาน | สระที่ 1 ส่วนต้น | สระที่ 1 ส่วนลึก | สระที่ 2 ส่วน<br>ต้น | สระที่ 2 ส่วน<br>ลึก |
|---|---|---|---|---|---|---|---|---|---|
| ซูโดโมนาส แอรูจิโนซา (Pseudomonas aeruginosa) | Pseudomonas<br>aeruginosa | 1,000 ml | 5/9 | 2029 | ต้องไม่พบ | ตรวจพบ | ตรวจพบ | ตรวจไม่พบ | ตรวจไม่พบ |
