## บทที่ 2

### การดำเนินการตามมาตรการป้องกันและแก้ไขผลกระทบสิ่งแวดล้อม

#### 2.2 ผลการปฏิบัติตามมาตรการป้องกันและแก้ไขผลกระทบสิ่งแวดล้อม

รายงานผลการปฏิบัติตามมาตรการป้องกันและแก้ไขผลกระทบสิ่งแวดล้อม และมาตรการติดตามตรวจสอบผลกระทบสิ่งแวดล้อม  
โครงการ ริชพาร์ค แอท เตาปูน 410 ถนนประชาชื่น 2 แขวงบางซื่อ เขตบางซื่อ กรุงเทพมหานคร  
(ระยะดำเนินการ) ประจำปี 2569 (มกราคม - มิถุนายน 2569)

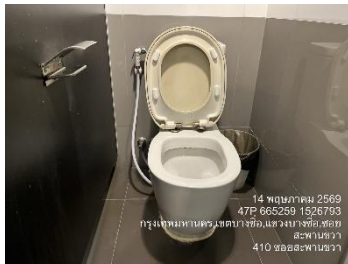
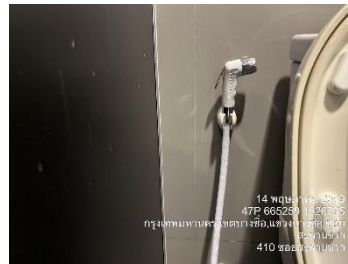
ภาพที่ 2.2-11 สุขภัณฑ์ประหยัดน้ำ

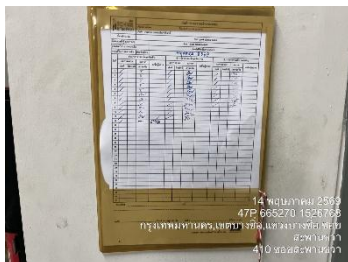
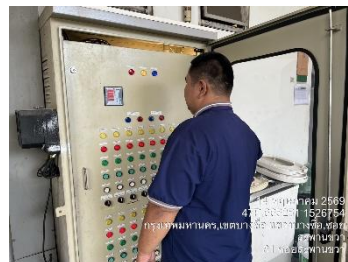
ภาพที่ 2.2-12 เจ้าหน้าที่ดูแลระบบบำบัดน้ำเสียของโครงการ

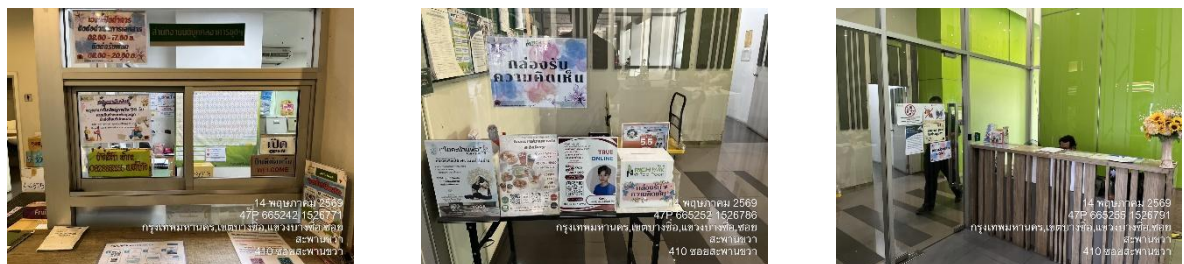
ภาพที่ 2.2-23 กล้องรับฟังความคิดเห็น เจ้าหน้าที่รับฟังข้อร้องเรียน

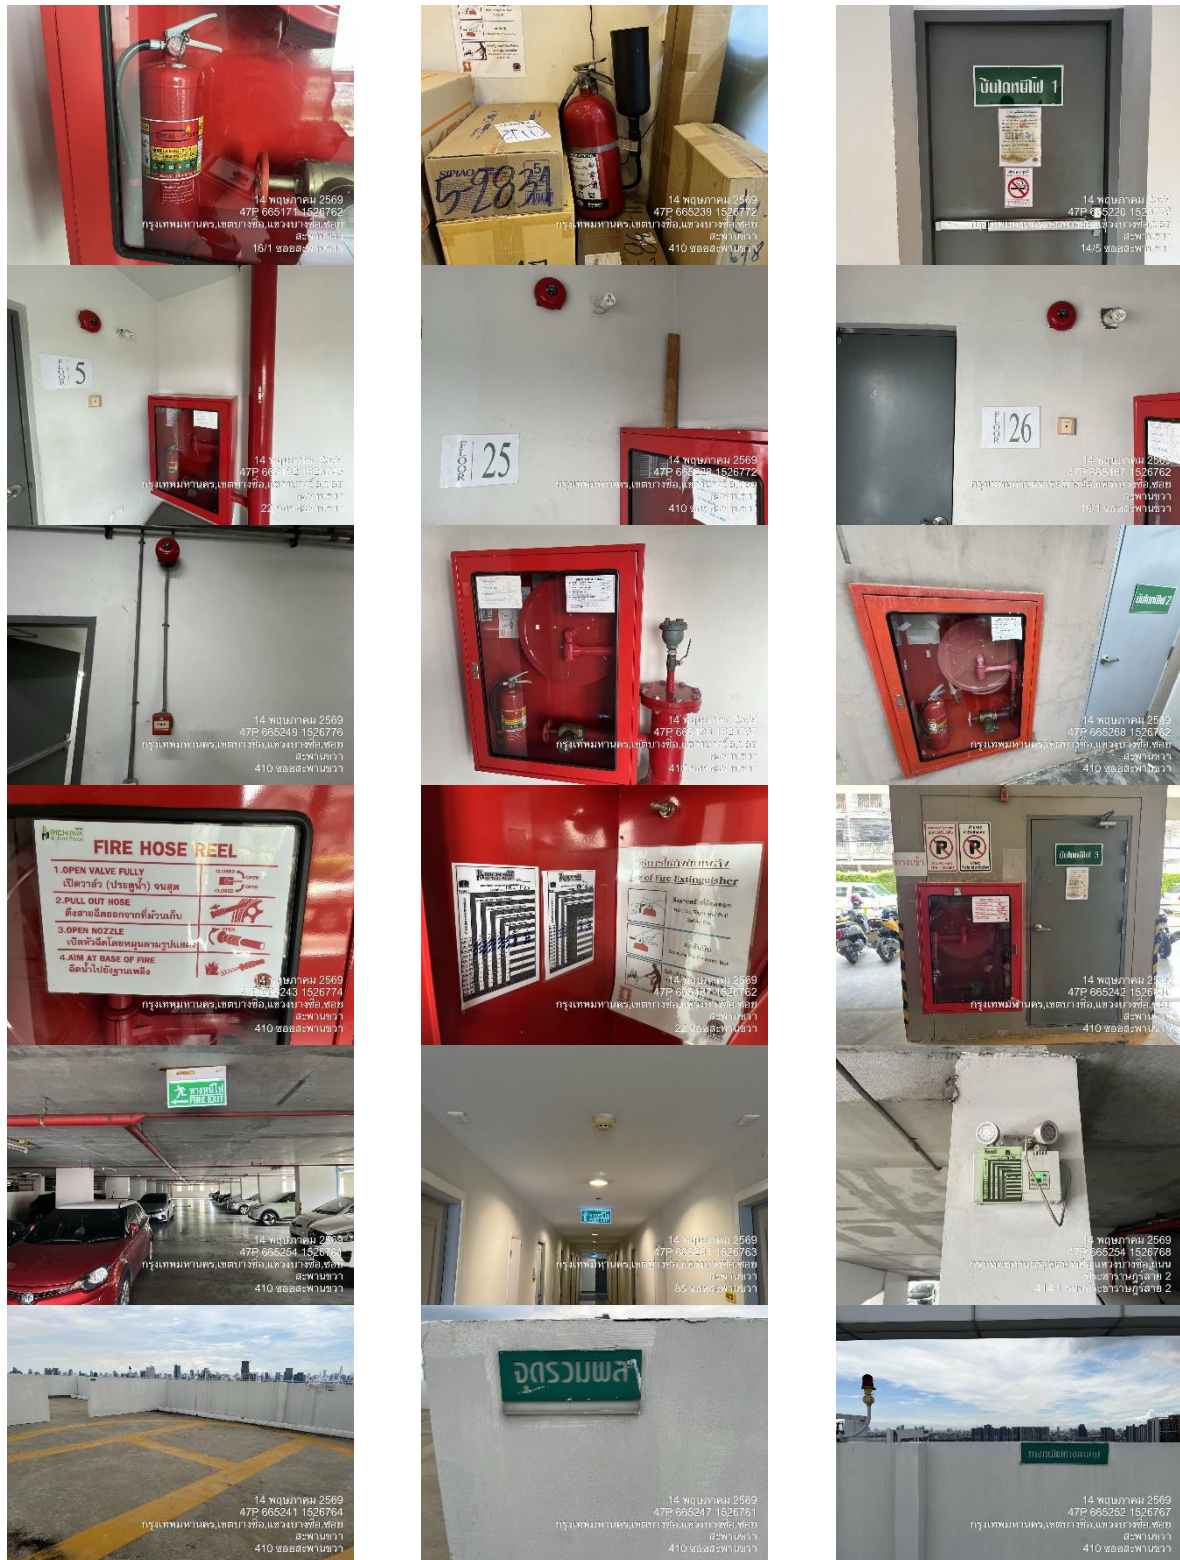
ภาพที่ 2.2-24 แผนป้องกันอัคคีภัยและระบบป้องกันอัคคีภัย

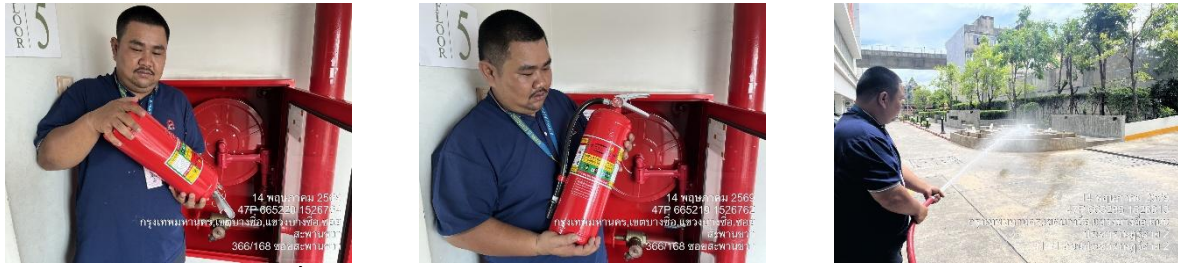
ภาพที่ 2.2-25 ตรวจสอบประสิทธิภาพของอุปกรณ์ระบบดับเพลิง

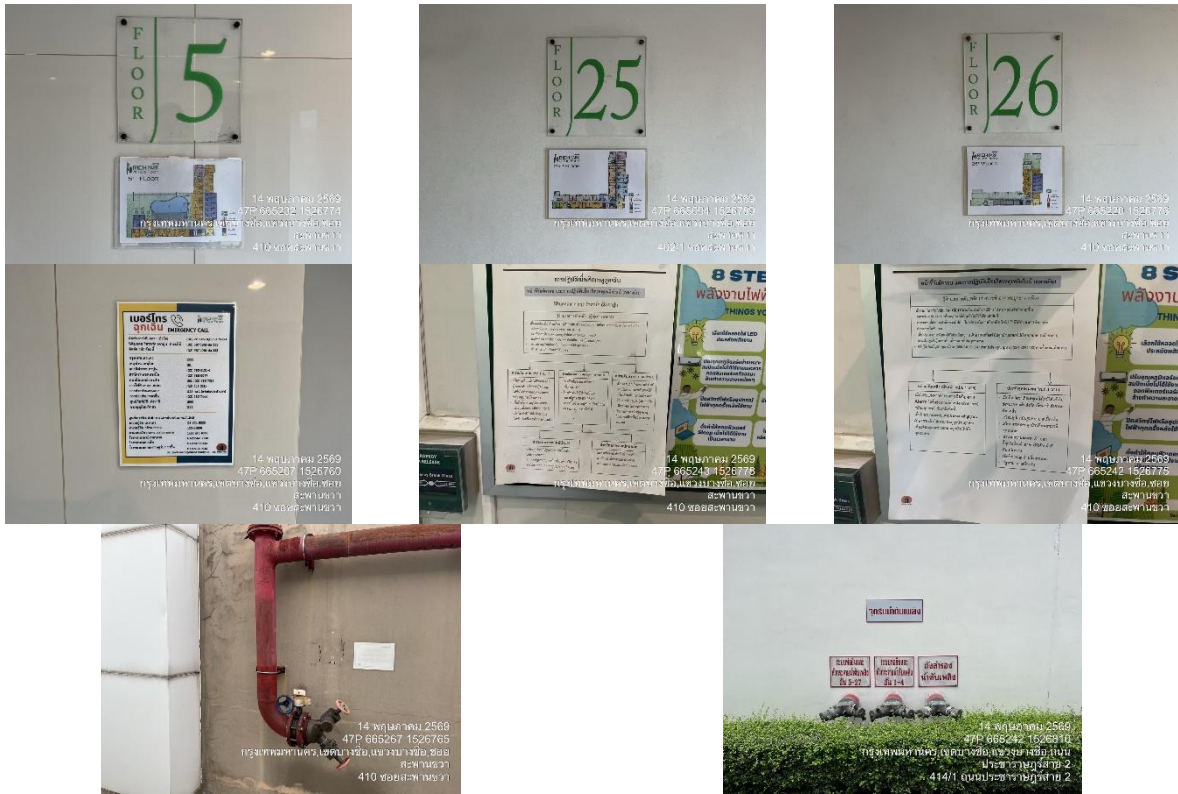
ภาพที่ 2.2-26 จุดติดตั้งหัวดับเพลิง และแผนเมื่อเกิดเหตุเพลิงไหม้

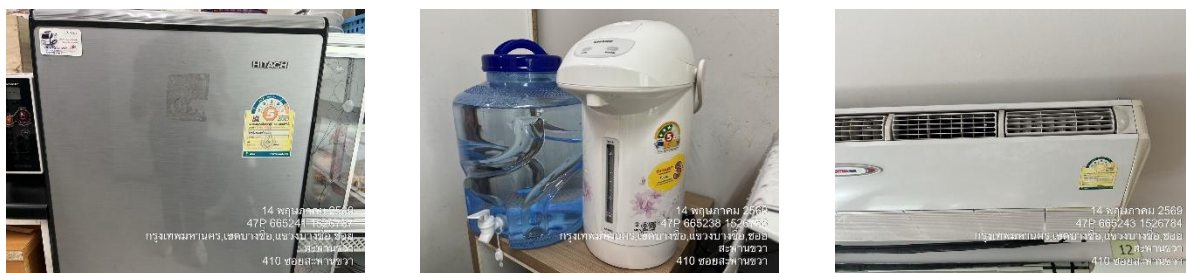
ภาพที่ 2.2-27 อุปกรณ์ประหยัพลังงานภายในอาคาร

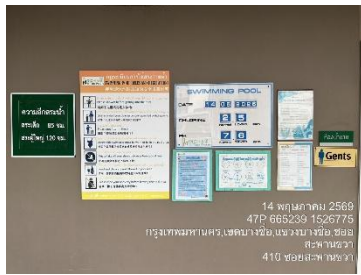
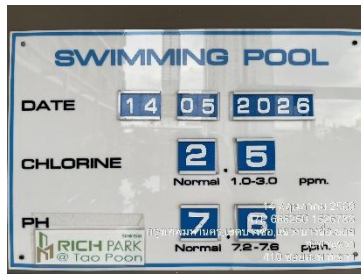
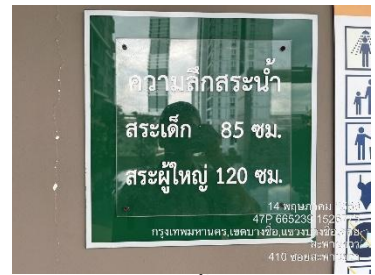
ภาพที่ 2.2-28 ป้ายหรือข้อความแสดงกฎ ข้อบังคับสำหรับผู้ใช้บริการสระว่ายน้ำ

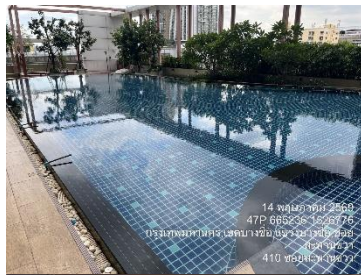
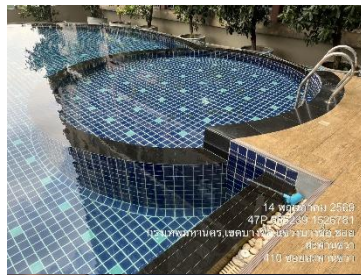
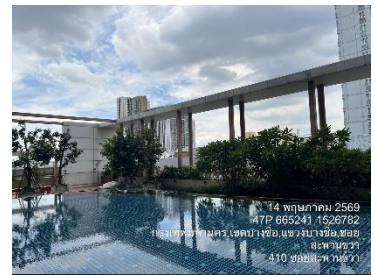
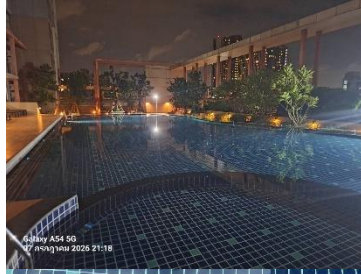
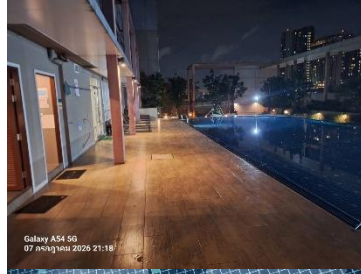
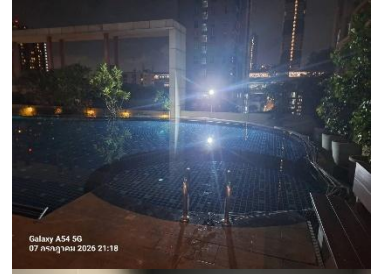
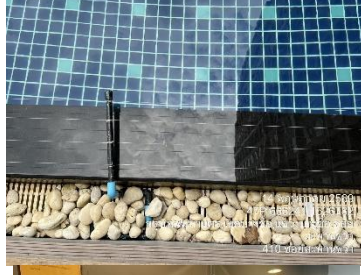
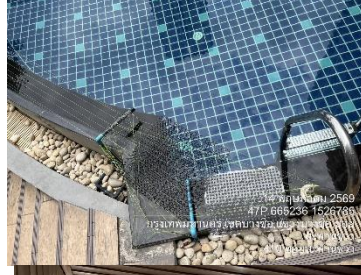
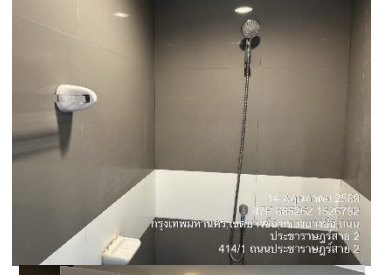
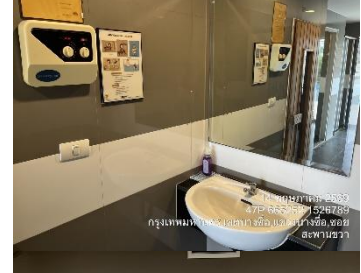
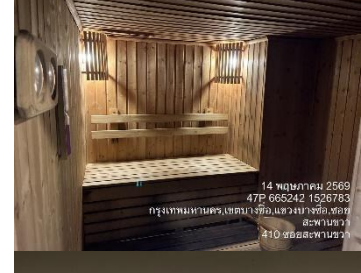
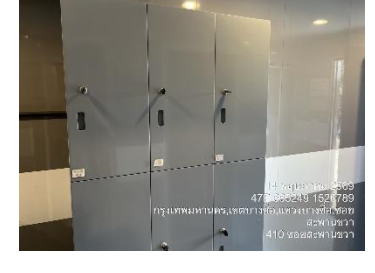
ภาพที่ 2.2-29 บริเวณโดยรอบสระว่ายน้ำ

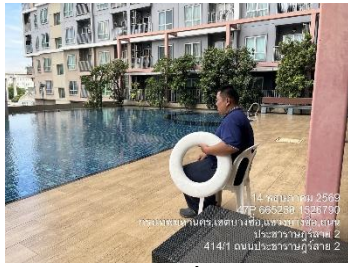
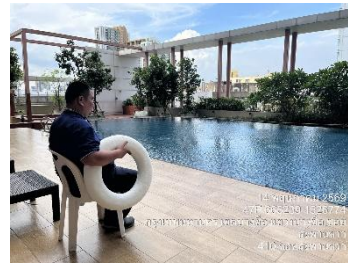
ภาพที่ 2.2-30 เจ้าหน้าที่ความปลอดภัยประจำสระ (Life Guard)

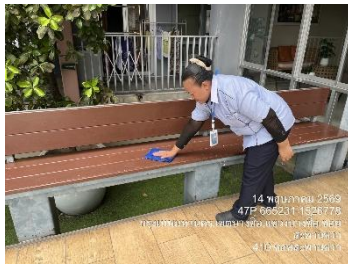
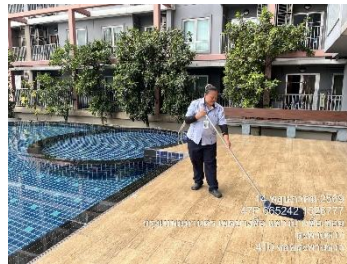
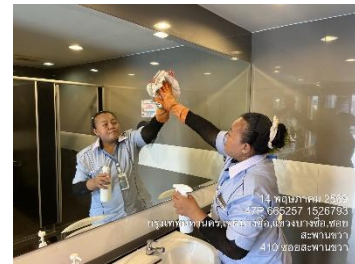
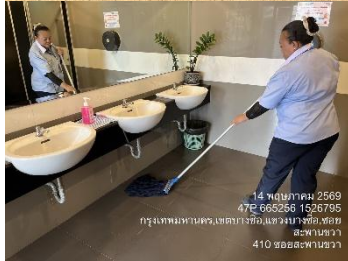
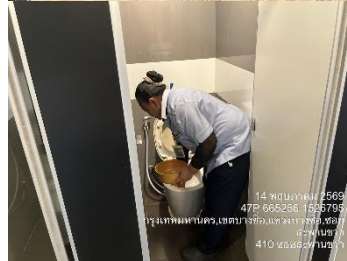
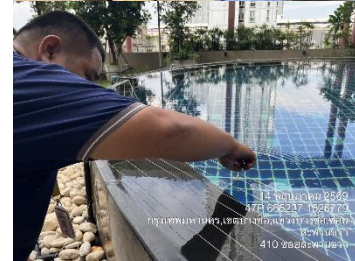
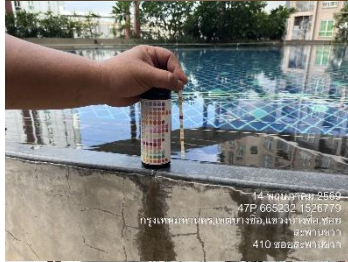
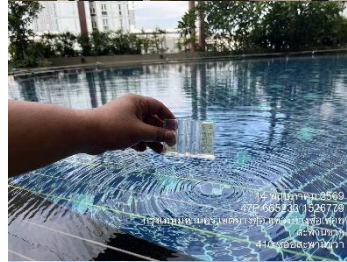
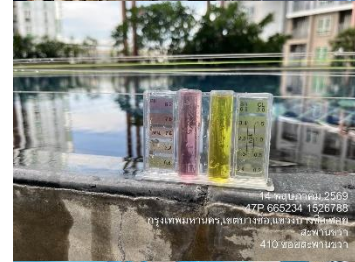
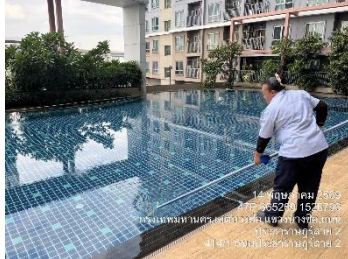
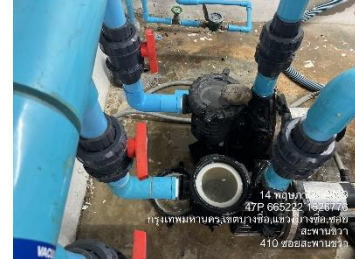
ภาพที่ 2.2-31 เจ้าหน้าที่ดูแลรักษาความสะอาด และตรวจสอบซ่อมแซมบริเวณสระว่ายน้ำ

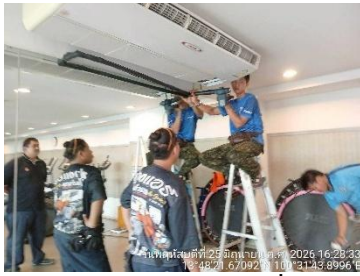
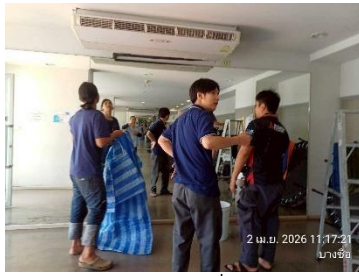
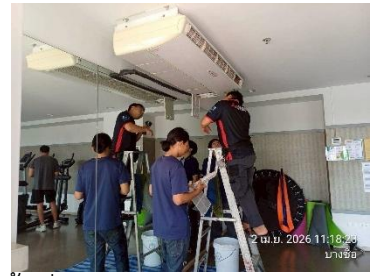
ภาพที่ 2.2-32 ล้างทำความสะอาดเครื่องปรับอากาศในพื้นที่ส่วนกลาง
