รูปภาพแสดงการปฏิบัติงานตามมาตรการป้องกันและแก้ไขผลกระทบสิ่งแวดล้อม

### โครงการอาคารชุด KEEN SRIRACHA

ดำเนินการโดย นิติบุคคลอาคารชุดคีน ศรีราชา (KEEN SRIRACHA)

ระหว่างเดือนมกราคม - มิถุนายน พ.ศ. 2569

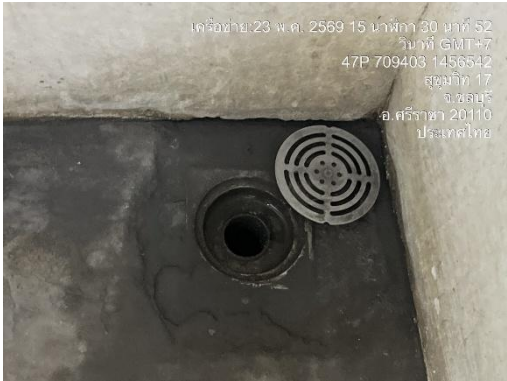
| <p>ท่อระบายน้ำห้องพักขยะ</p> | <p>รูปที่ 30 ห้องพักมูลฝอยรวม</p> |

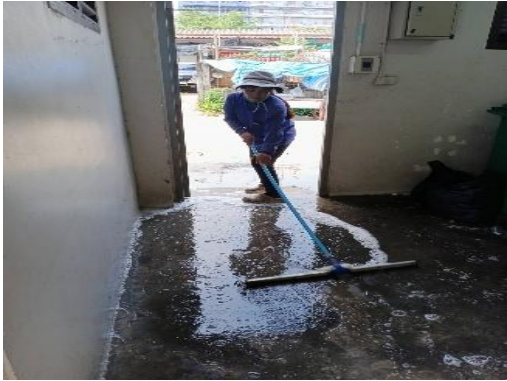
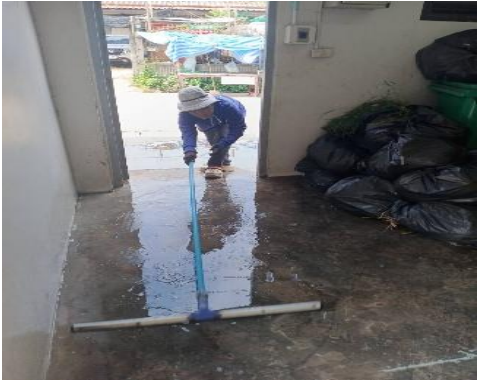
| <p>รูปที่ 32 (ต่อ) เจ้าหน้าที่ทำความสะอาดห้องพักมูลฝอย</p> | |

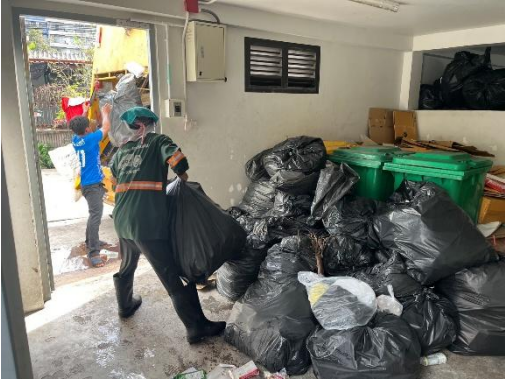
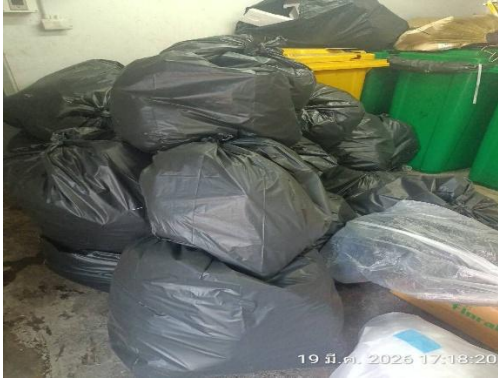
| รูปที่ 33 เจ้าหน้าที่เก็บรวบรวมมูลฝอย | |

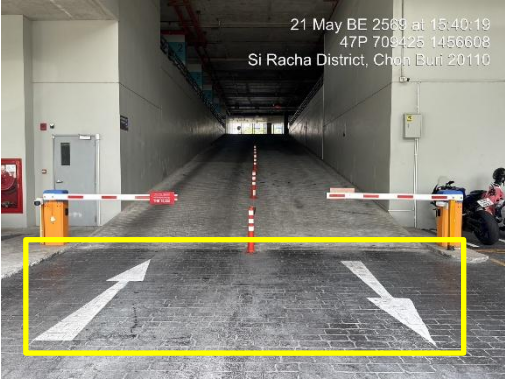
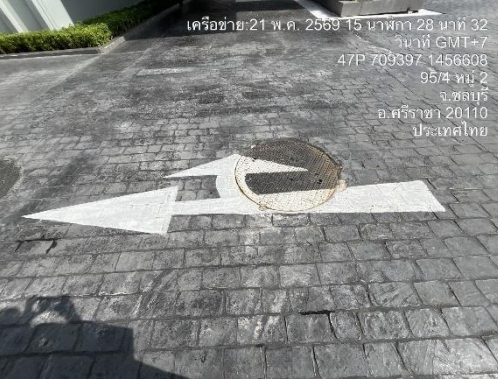
| รูปที่ 36 สัญลักษณ์จราจรบนทางพื้น | |

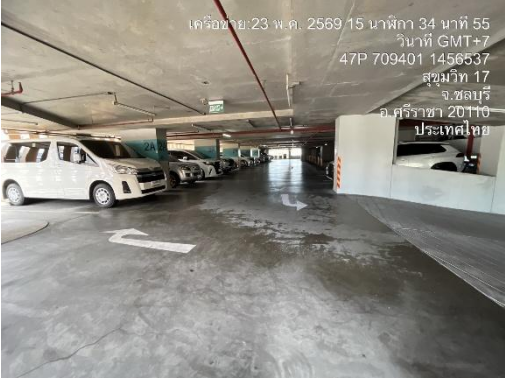
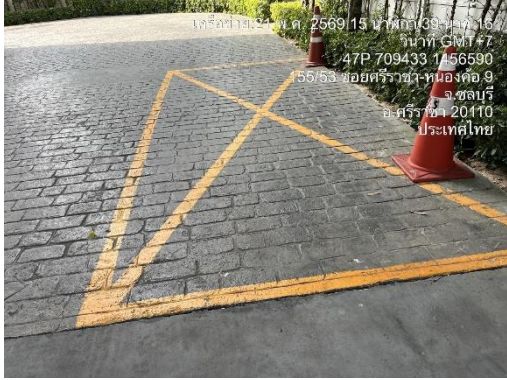
| <p>รูปที่ 39 พื้นที่จอดรถ และพื้นที่ห้ามจอดรถ</p> | |

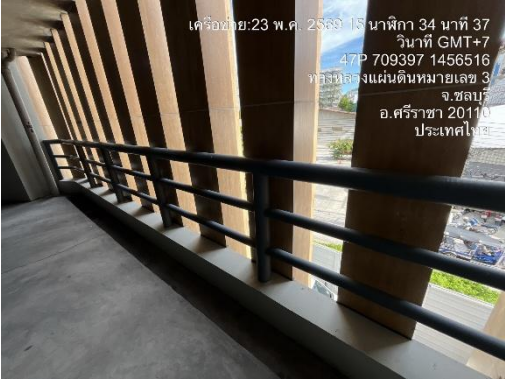
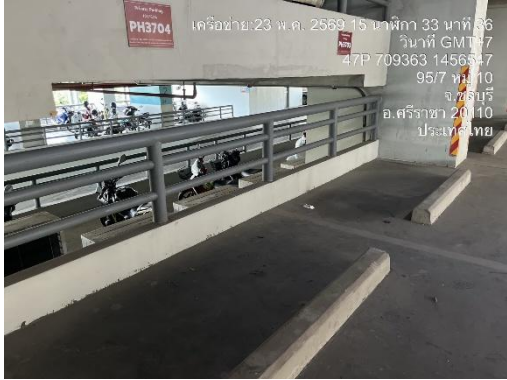
| <p>รูปที่ 40 ผนังกันตกอาคารจอดรถ</p> | |

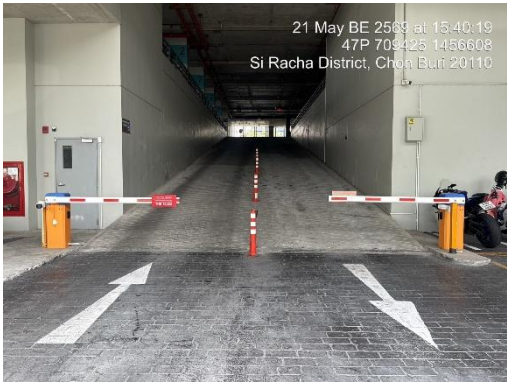
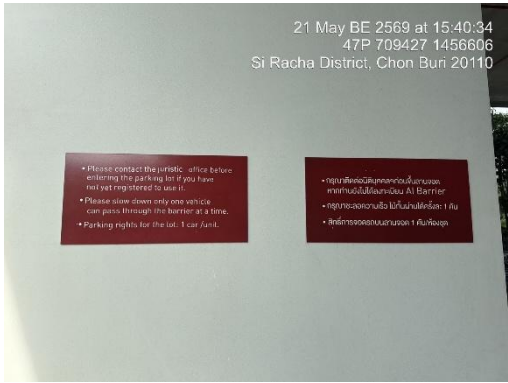
| <p>รูปที่ 41 ระบบควบคุมการจราจร</p> | |

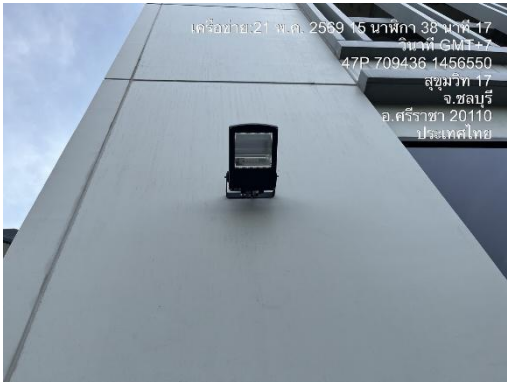
| <p>รูปที่ 42 ไฟส่องสว่างภายในพื้นที่โครงการ</p> | <p>รูปที่ 43 กระงกนูนโค้ง</p> |

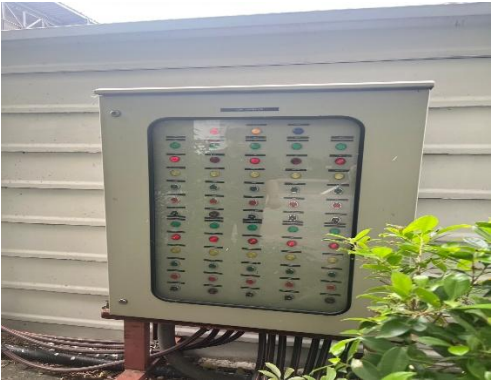
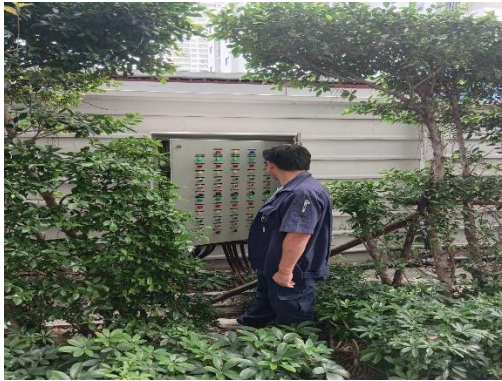
| รูปที่ 46 เจ้าหน้าที่ตรวจสอบระบบบำบัดน้ำเสีย | |

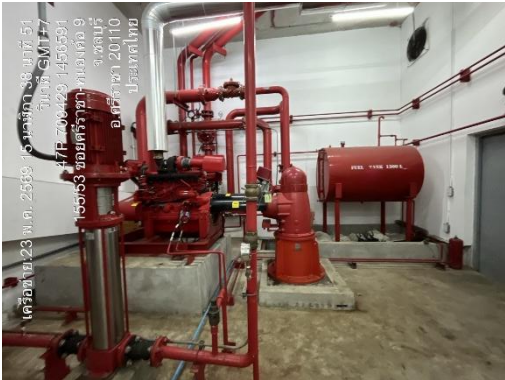
| รูปที่ 49 ห้องปัมน้ำดับเพลิง | รูปที่ 50 หัวรับน้ำดับเพลิง |

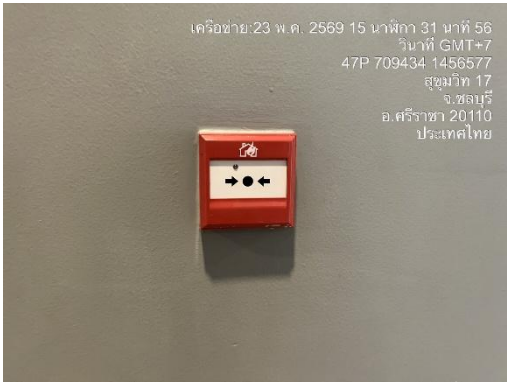
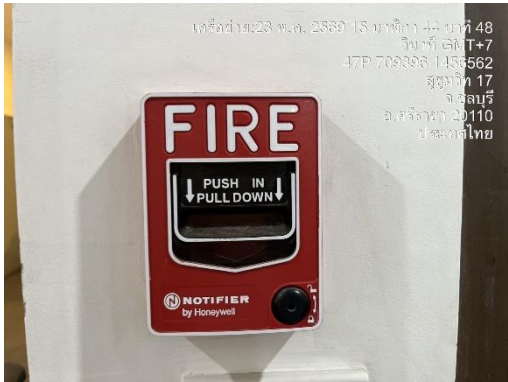
| <p>รูปที่ 53 ระบบแจ้งเหตุไฟไหม้แบบปุ่มกด</p> | |

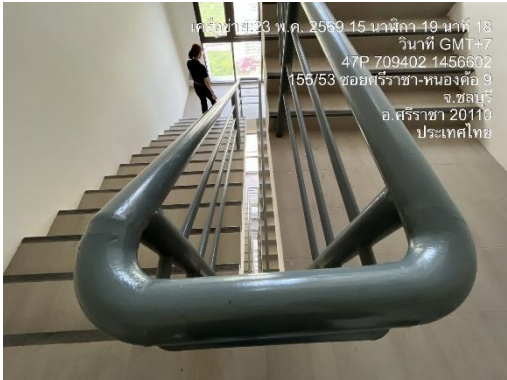
| <p>รูปที่ 54 บันไดหนีไฟ</p> | <p>รูปที่ 55 ผังเส้นทางหนีไฟ/ตำแหน่งอุปกรณ์ดับเพลิง</p> |

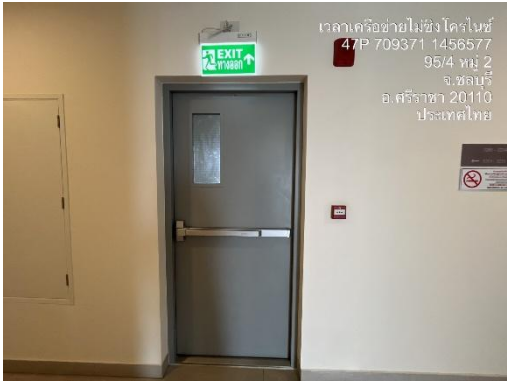
| <p>รูปที่ 56 ประตูหนีไฟ</p> | <p>รูปที่ 57 เจ้าหน้าที่ตรวจสอบระบบอัคคีภัย</p> |

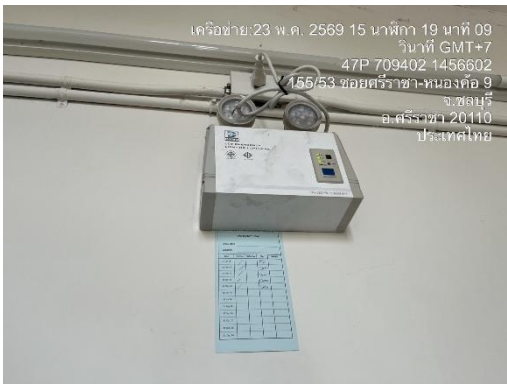
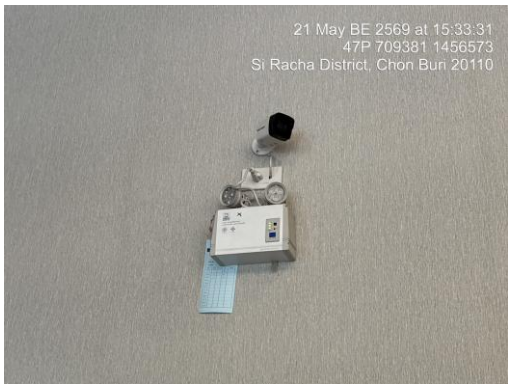
| <p>รูปที่ 58 ไฟสำรองฉุกเฉิน</p> | |

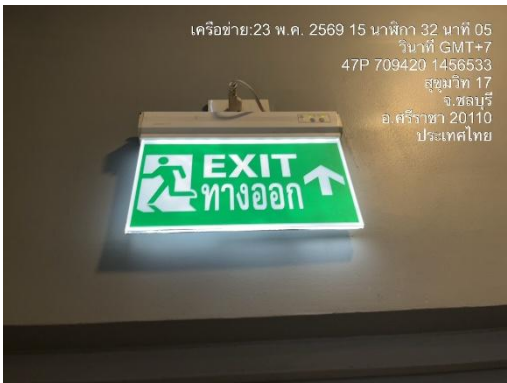
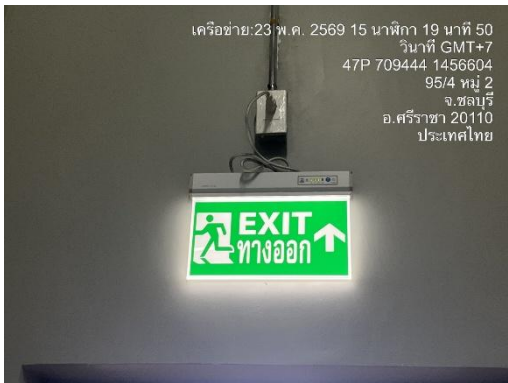
| <p>รูปที่ 59 ป้ายทางหนีไฟ / ทางออกฉุกเฉิน</p> | |
