**รายงานผลการปฏิบัติตามมาตรการป้องกัน  
และแก้ไขผลกระทบสิ่งแวดล้อม และมาตรการติดตาม  
ตรวจสอบผลกระทบสิ่งแวดล้อม ในระยะดำเนินการ**

**โครงการโรงพยาบาลซีจีเอช ลำลูกกา  
ระหว่างเดือนมกราคม ถึง มิถุนายน พ.ศ. 2569**

**บริษัท โรงพยาบาล ซีจีเอช ลำลูกกา จำกัด**

**บริษัท เอสจีเอส (ประเทศไทย) จำกัด**

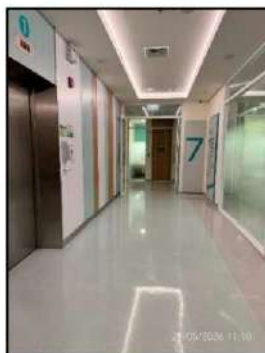
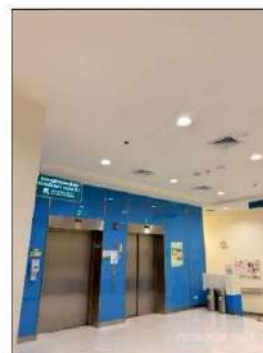
ภาพถ่ายที่ 2.2-1 ความเป็นระเบียบเรียบร้อยภายในโครงการ

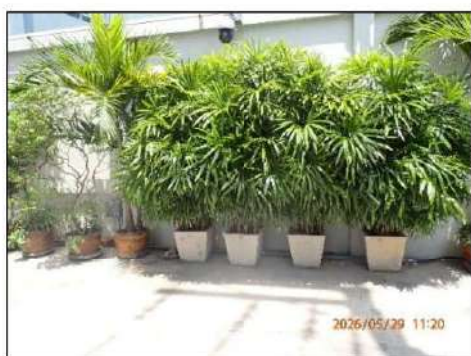
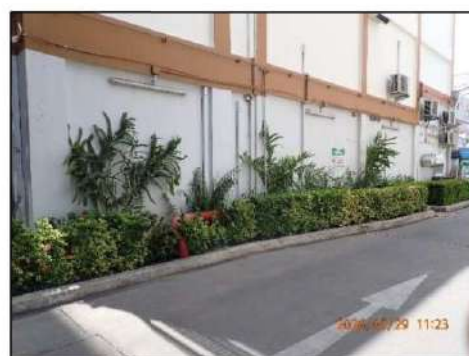
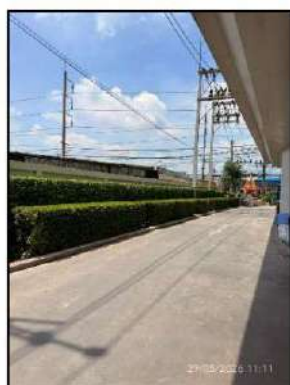
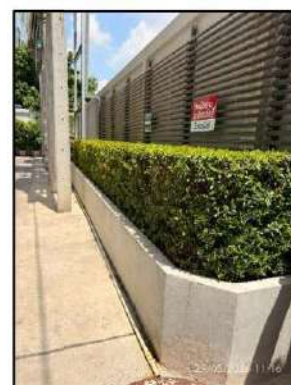
ภาพถ่ายที่ 2.2-2 พื้นที่สีเขียวของโครงการ

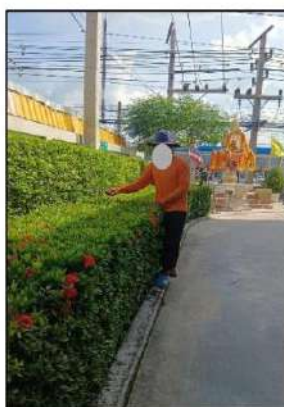
ภาพถ่ายที่ 2.2-3 เจ้าหน้าที่ดูแลบำรุงรักษาพื้นที่สีเขียว

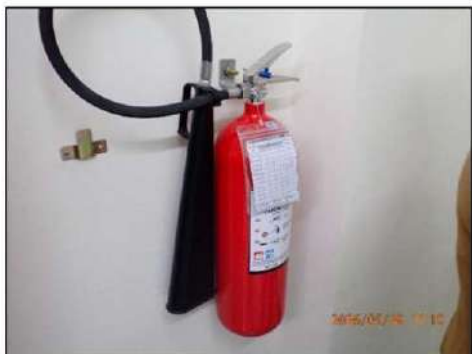
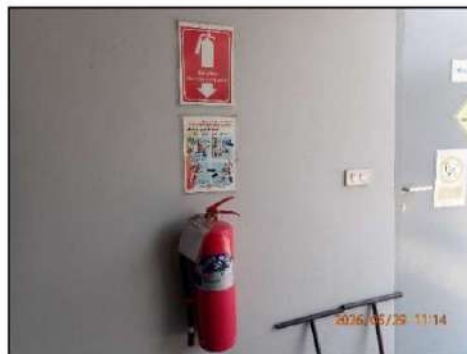
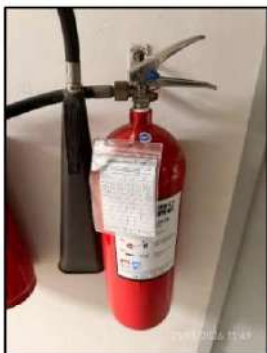
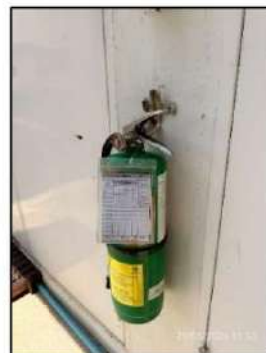
ภาพถ่ายที่ 2.2-5 ถังดับเพลิงภายในโครงการ

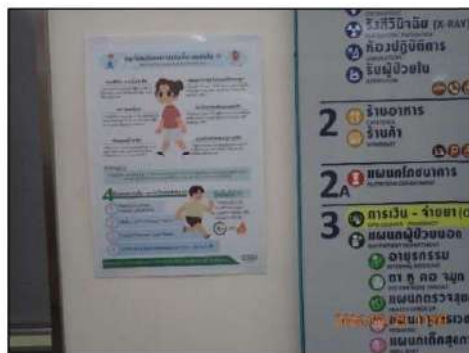
ภาพถ่ายที่ 2.2-6 การรณรงค์ประหยัดพลังงาน

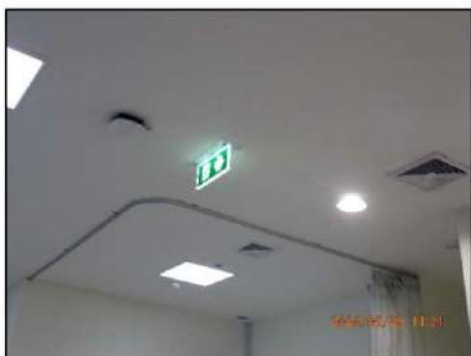
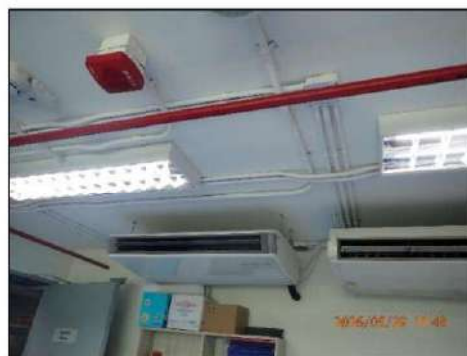
ภาพถ่ายที่ 2.2-7 ระบบปรับอากาศภายในโครงการ

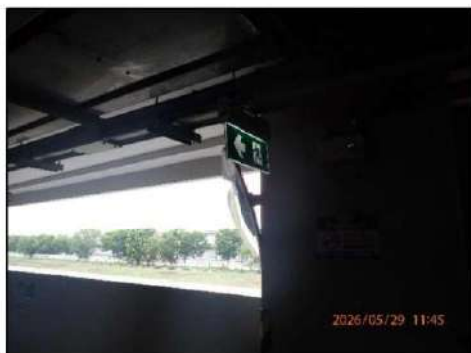
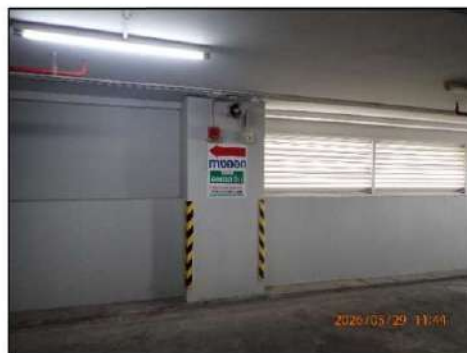
ภาพถ่ายที่ 2.2-8 ช่องเปิดอากาศบริเวณที่จอดรถ

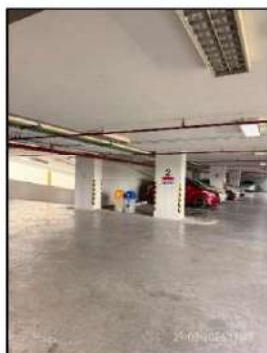
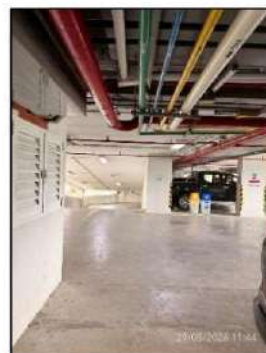
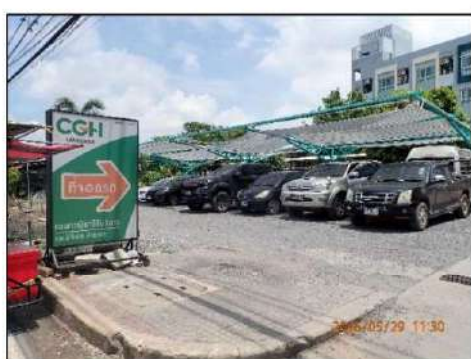
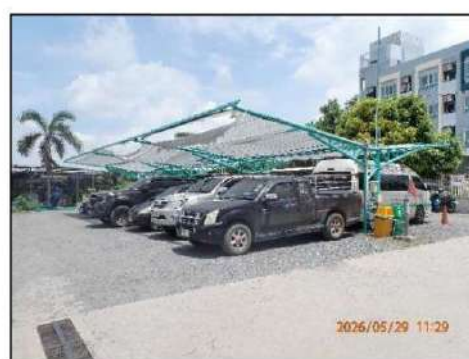
ภาพถ่ายที่ 2.2-9 ลานจอดรถของโครงการ

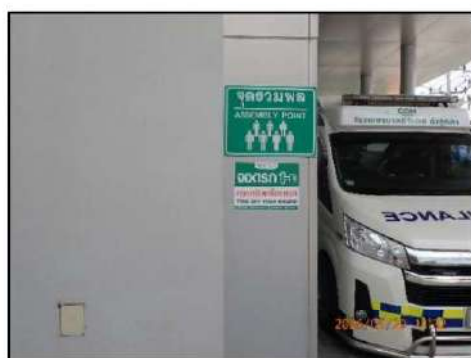
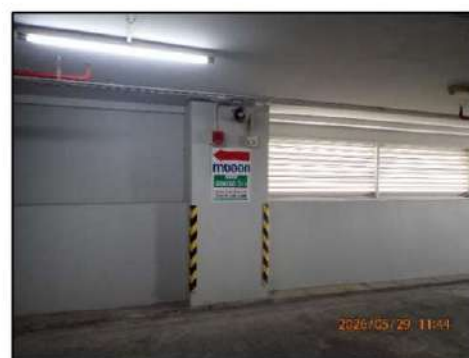
ภาพถ่ายที่ 2.2-10 ป้ายห้ามติดเครื่องยนต์บริเวณลานจอดรถ

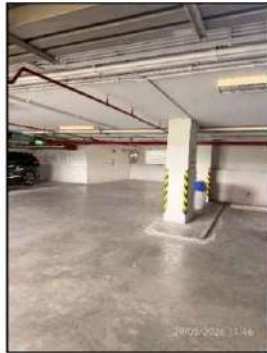
ภาพถ่ายที่ 2.2-11 บ้ายจำกัดความเร็วภายในพื้นที่โครงการ

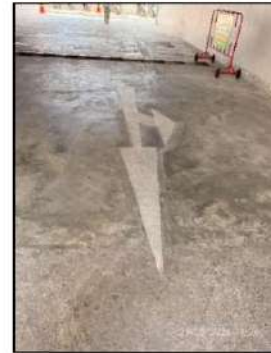
ภาพถ่ายที่ 2.2-12 สันหนชะลอความเร็วรถในพื้นที่โครงการ

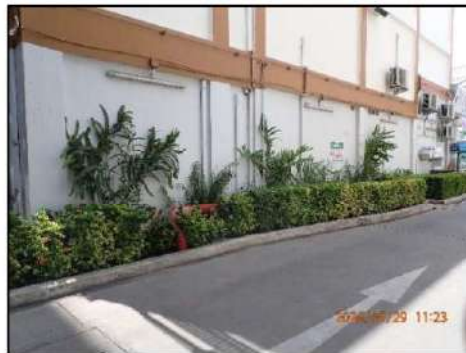
ภาพถ่ายที่ 2.2-13 บ้ายสัญลักษณ์จราจรบนพื้นทาง

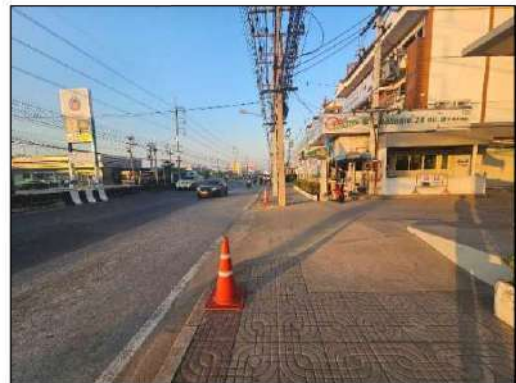
ภาพถ่ายที่ 2.2-14 ระยะถอยร่นของโครงการ

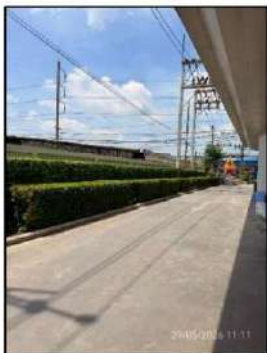
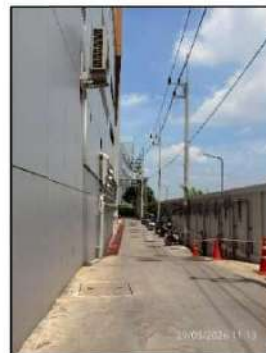
ภาพถ่ายที่ 2.2-15 สภาพถนนภายในพื้นที่โครงการ

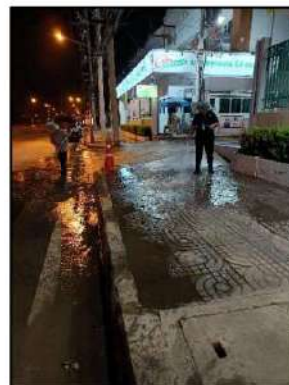
ภาพถ่ายที่ 2.2-16 แม่บ้านทำความสะอาดพื้นถนน

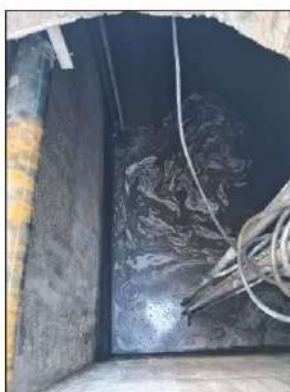
ภาพถ่ายที่ 2.2-18 บ่อกักเก็บน้ำเสียจากของเสียอันตราย (Storage Tank)

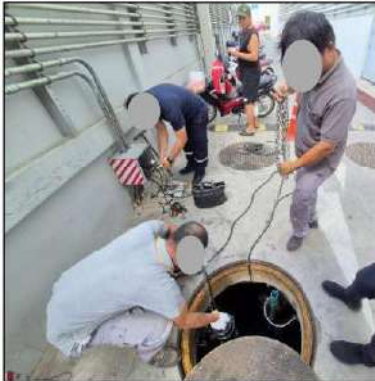
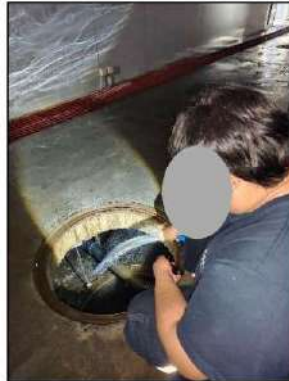
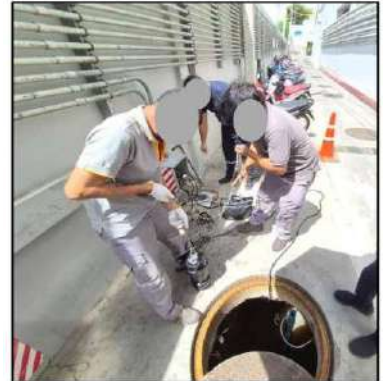
ภาพถ่ายที่ 2.2-19 เจ้าหน้าที่ดูแล รักษา และควบคุมการทำงานของระบบบำบัดน้ำเสีย

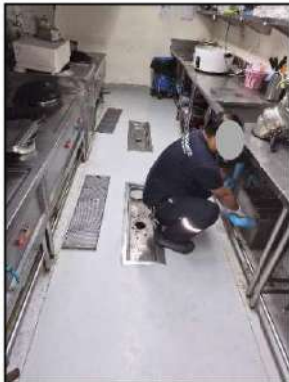
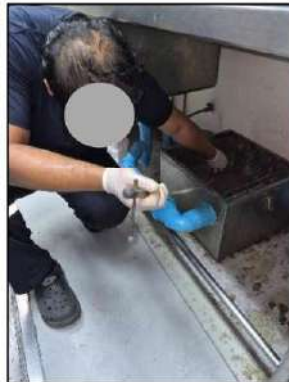
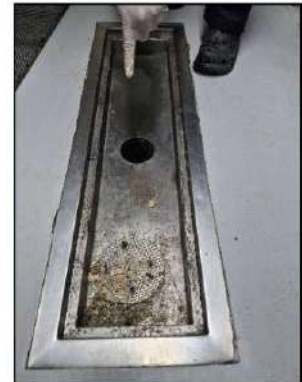
ภาพถ่ายที่ 2.2-20 เจ้าหน้าที่ดักไขมันในบ่อดักไขมัน (Grease trap tank)

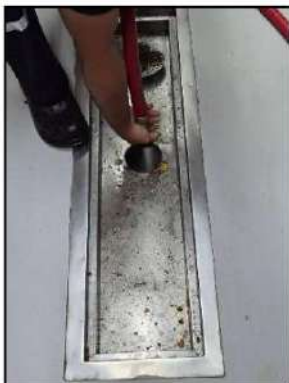
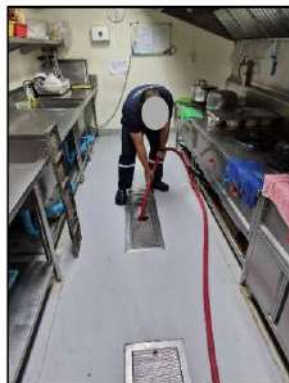
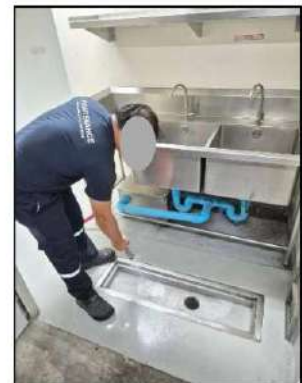
ภาพถ่ายที่ 2.2-21 การล้างท่อไขมัน

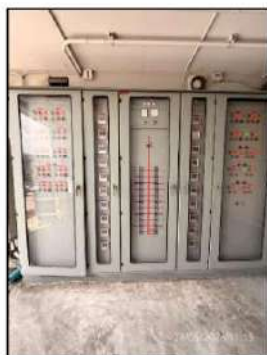
ภาพถ่ายที่ 2.2-22 มิเตอร์ไฟฟ้าของระบบบำบัดน้ำเสีย

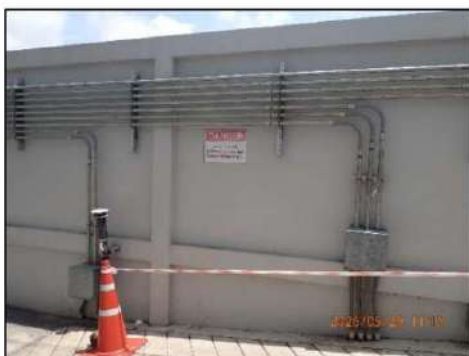
ภาพถ่ายที่ 2.2-24 ป้ายประชาสัมพันธ์เตือนให้ระวังการสัญจรบริเวณระบบบำบัดน้ำเสีย

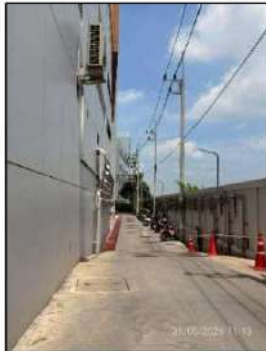
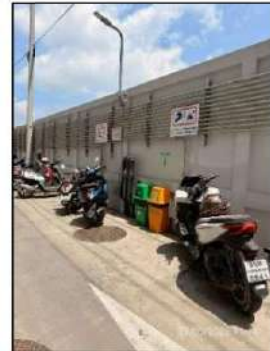
ภาพถ่ายที่ 2.2-27 ที่จอดรถจักรยานยนต์ของโครงการ

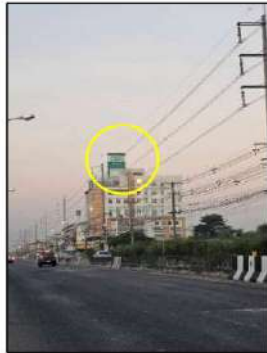
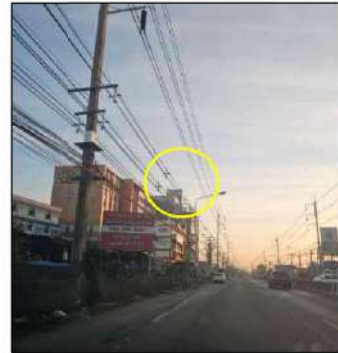
ภาพถ่ายที่ 2.2-30 ป้ายชื่อโครงการที่มองเห็นได้ในระยะไกล

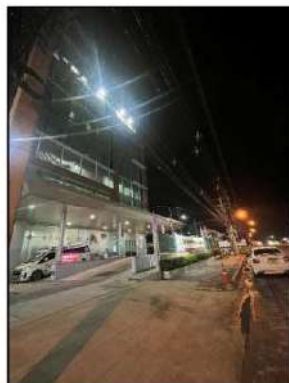
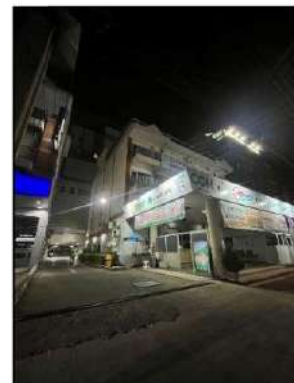
ภาพถ่ายที่ 2.2-32 ไฟฟ้าส่องสว่างบริเวณทางเข้า-ออกโครงการ

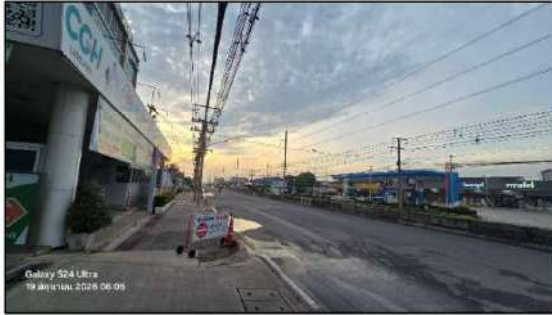
ภาพถ่ายที่ 2.2-33 การตั้งกรวยเพื่อไม่ให้จอดรถริมถนน

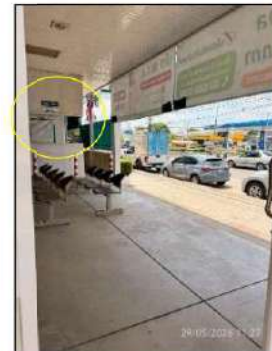
ภาพถ่ายที่ 2.2-34 จุดบริการเรียกรถรับจ้างสาธารณะ

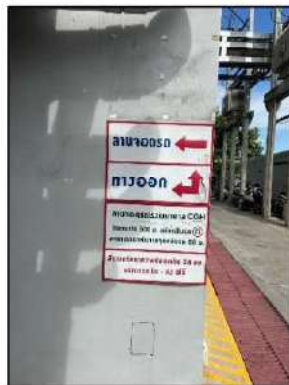
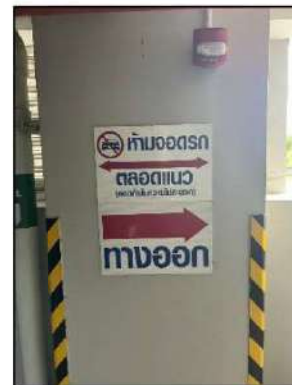
ภาพถ่ายที่ 2.2-35 ป้ายสัญญาณจราจรภายในโครงการ

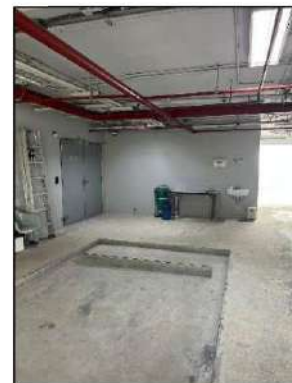
ภาพถ่ายที่ 2.2-37 จุดรับ-ส่งศพด้านทิศตะวันตกของ  
โครงการ

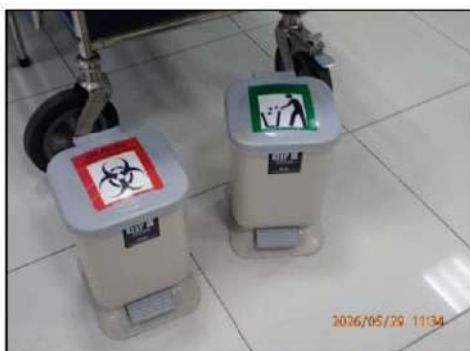
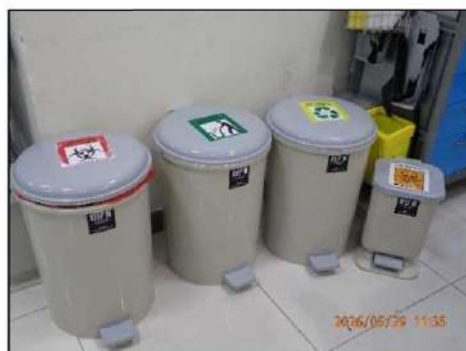
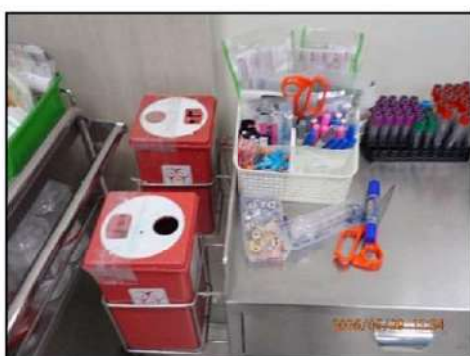
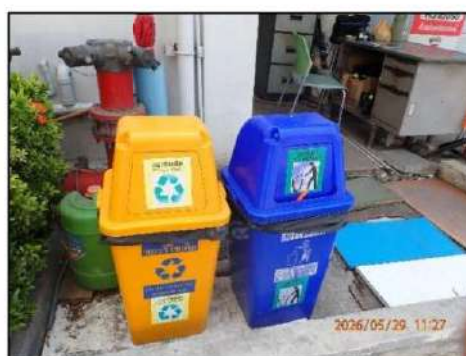
ภาพถ่ายที่ 2.2-38 ถังรองรับมูลฝอยประเภทต่างๆ ของโครงการ

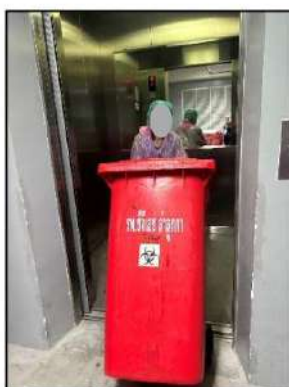
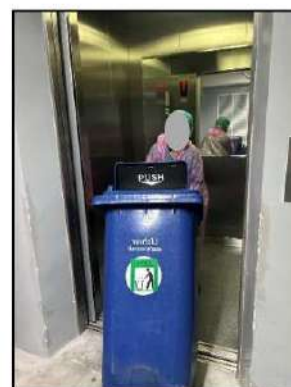
ภาพถ่ายที่ 2.2-39 พนักงานเก็บมูลฝอยประเภทต่างๆ มาห้องพักมูลฝอย

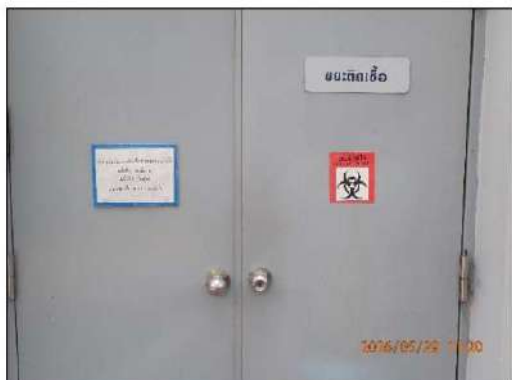
ห้องพักมูลฝอยติดเชื้อ

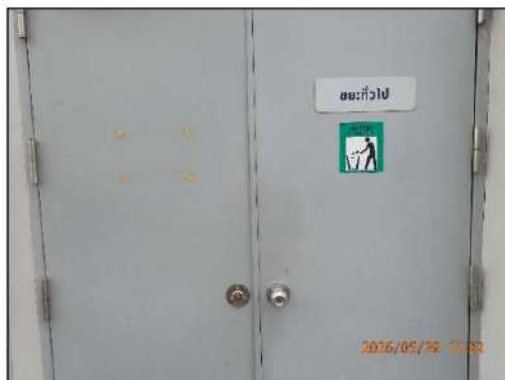
ห้องพักมูลฝอยทั่วไป

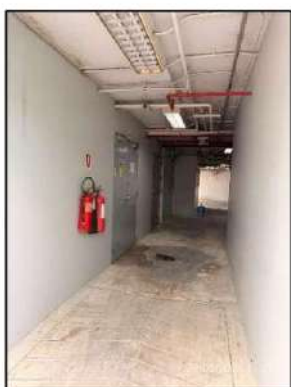
ห้องพักมูลฝอย Recycle

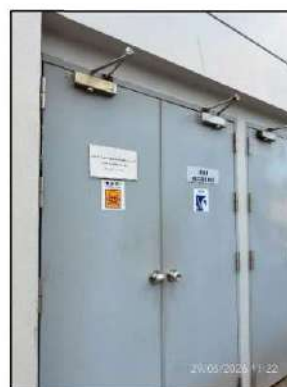
ห้องพักขยะสารเคมี

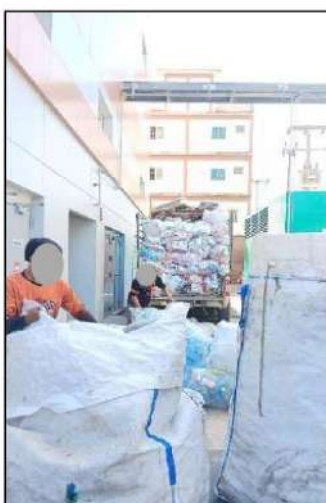
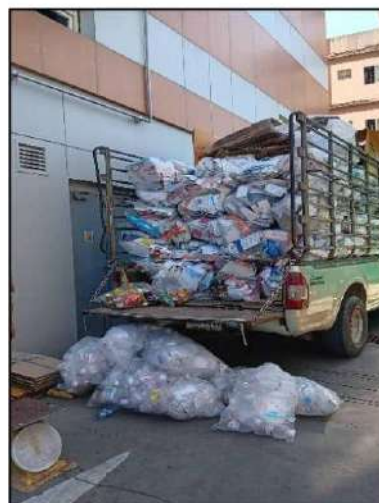
ภาพถ่ายที่ 2.2-42 การเก็บขนขยะ Recycle

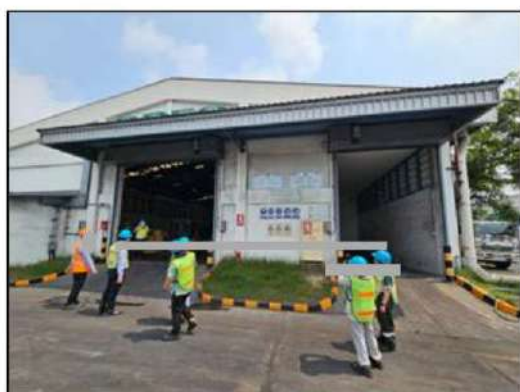
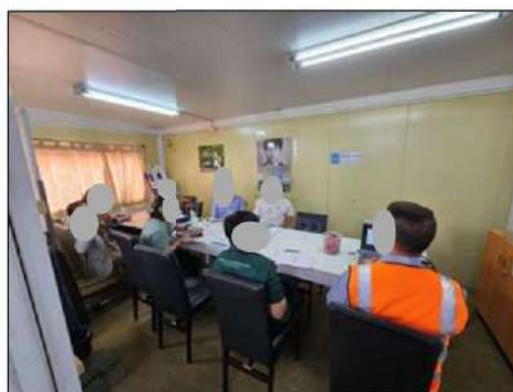
ภาพถ่ายที่ 2.2-43 โครงการเข้าเยี่ยมชมหน่วยงานเอกชนรับกำจัดมูลฝอยอันตรายปี 2568

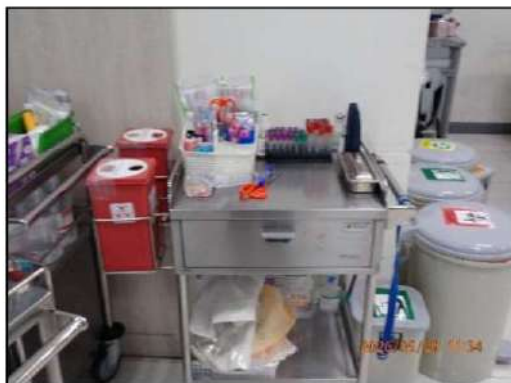
ภาพถ่ายที่ 2.2-44 ถังแกสลอนใส่ขยะติดเชื้อประเภทของมีคม

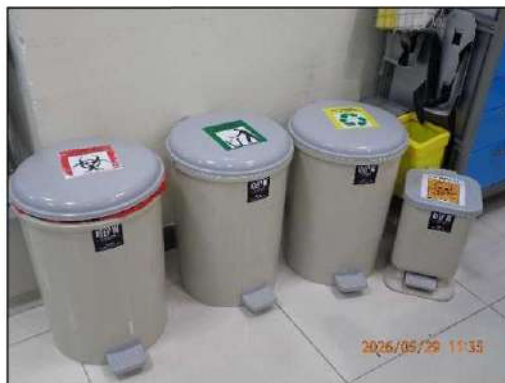
ภาพถ่ายที่ 2.2-45 กุญพลาสติกสีแดงใส่ขยะติดเชื้อไม่มีคม

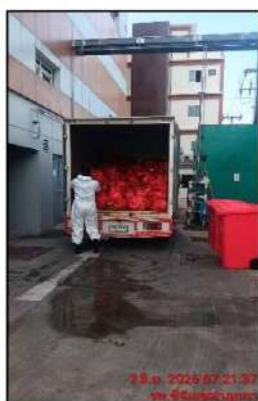
ภาพถ่ายที่ 2.2-46 พนักงานเคลื่อนย้ายมูลฝอยติดเชื้อใส่ PPE

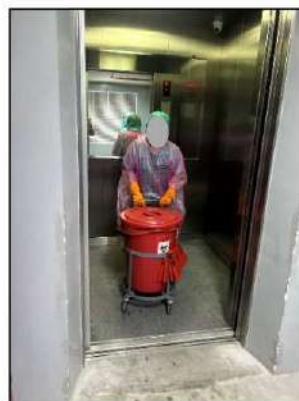
ภาพถ่ายที่ 2.2-47 รถเข็นสำหรับเคลื่อนย้ายมูลฝอยติดเชื้อ

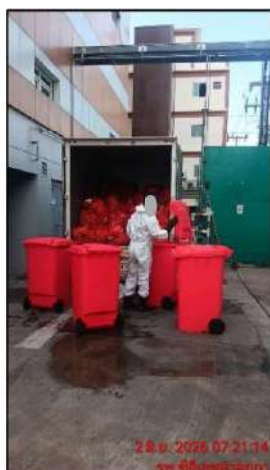
ภาพถ่ายที่ 2.2-48 การเก็บขยะติดเชื้อไปกำจัด

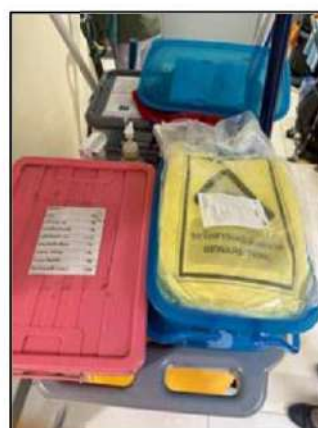
ภาพถ่ายที่ 2.2-49 อุปกรณ์ทำความสะอาดประจำรถเข็นมูลฝอยติดเชื้อ

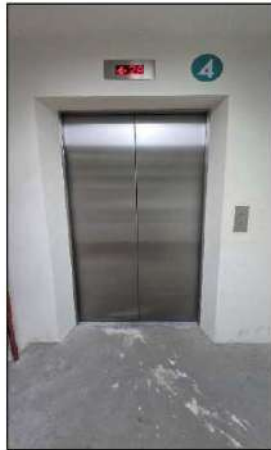
ภาพถ่ายที่ 2.2-50 ลิฟท์ขนส่งเฉพาะขยะติดเชื้อ

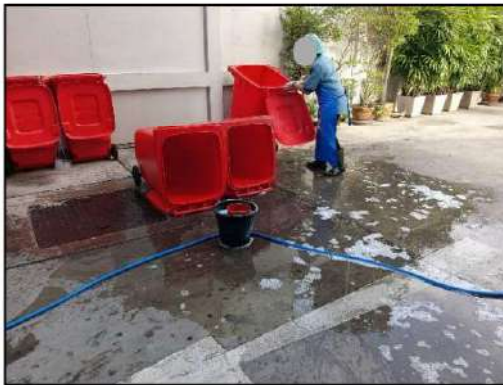
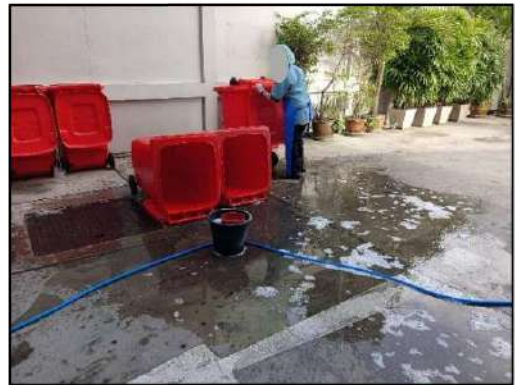
ภาพถ่ายที่ 2.2-51 การล้างทำความสะอาดขึ้นและอุปกรณ์สำหรับการเคลื่อนย้ายมูลฝอยติดเชื้อ

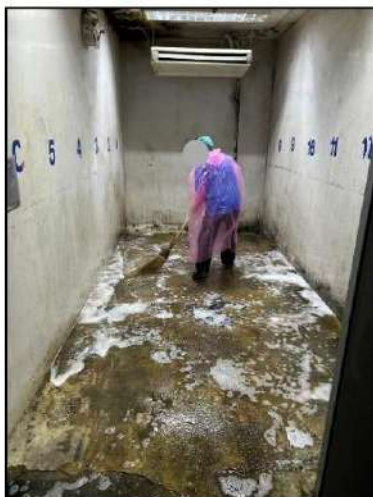
ภาพถ่ายที่ 2.2-52 การทำความสะอาดห้องพักมูลฝอยรวม

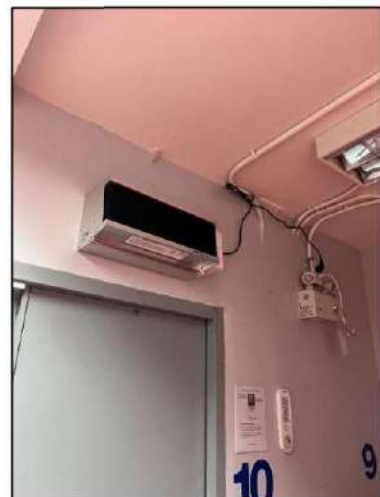
ภาพถ่ายที่ 2.2-53 การติดตั้งแสง UV เพื่อฆ่าเชื้อโรค

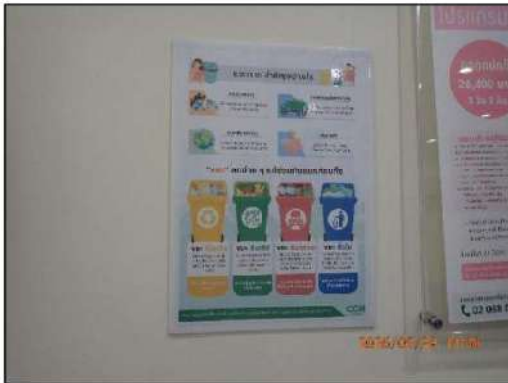
ภาพถ่ายที่ 2.2-54 ป้ายรณรงค์ลดปริมาณมูลฝอยและคัดแยกมูลฝอย

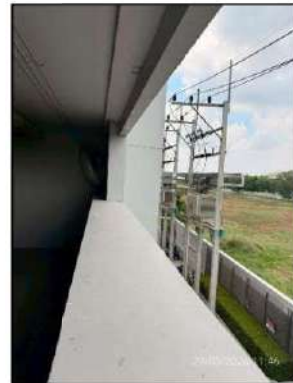
ภาพถ่ายที่ 2.2-55 หม้อแปลงไฟฟ้าของโครงการ

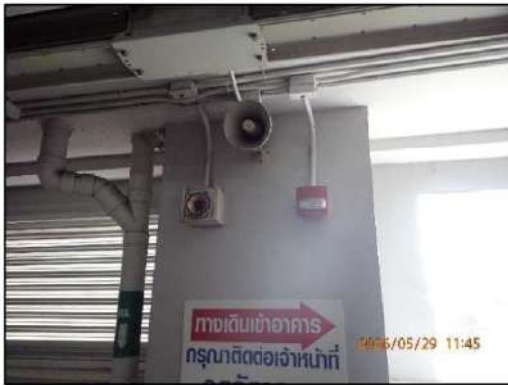
ภาพถ่ายที่ 2.2-56 อุปกรณ์เดินสายไฟฟ้าภายในโครงการ

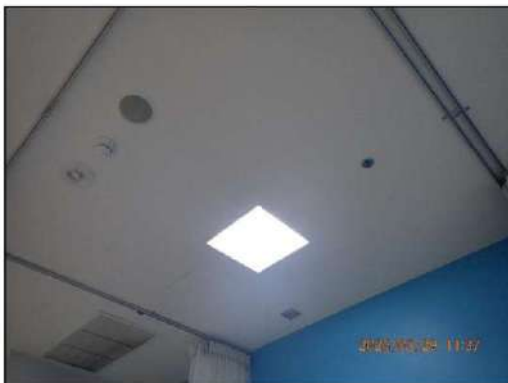
ภาพถ่ายที่ 2.2-57 หลอดไฟภายในโครงการ

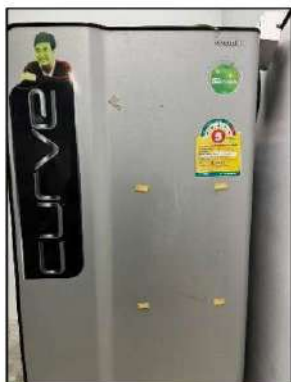
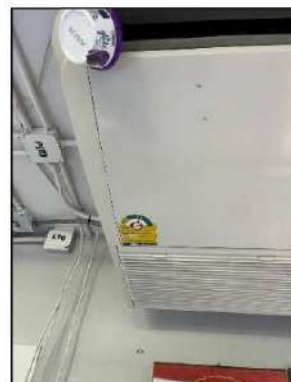
ภาพถ่ายที่ 2.2-58 อุปกรณ์ประหยัดไฟเบอร์ 5 ของโครงการ

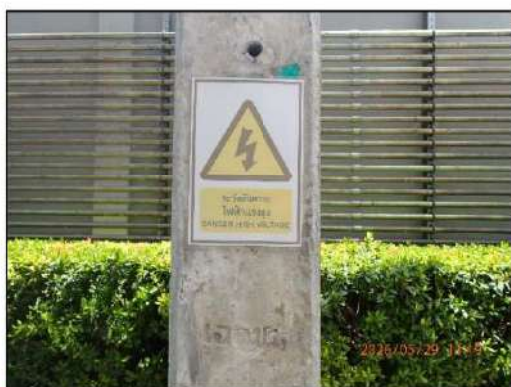
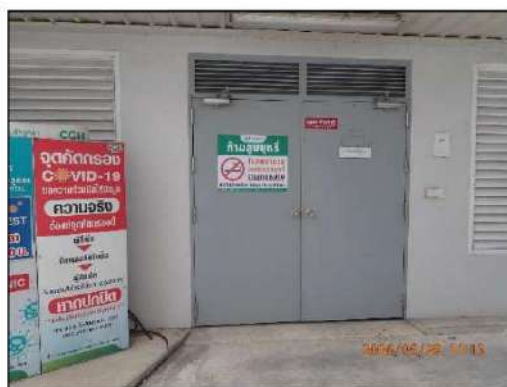
ภาพถ่ายที่ 2.2-59 การติดป้าย “อันตรายไฟฟ้าแรงสูง” และ “เฉพาะเจ้าหน้าที่ที่เกี่ยวข้องเท่านั้น”

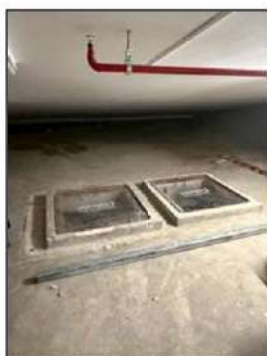
ภาพถ่ายที่ 2.2-60 ถังสำรองน้ำใช้ชั้นใต้ดิน

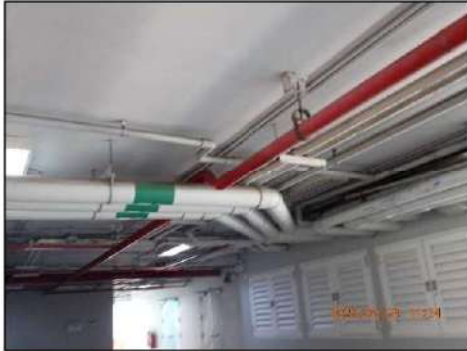
ภาพถ่ายที่ 2.2-62 ระบบเส้นท่อประปาของโครงการ

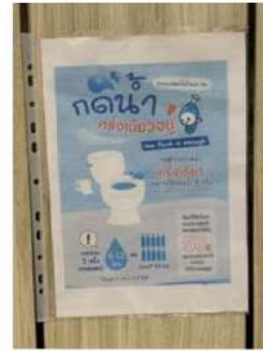
ภาพถ่ายที่ 2.2-63 ป้ายรณรงค์ประหยัดน้ำ

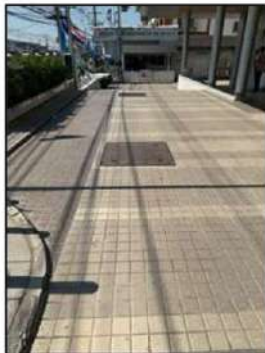
ภาพถ่ายที่ 2.2-64 บ่อหน่วงน้ำของโครงการ

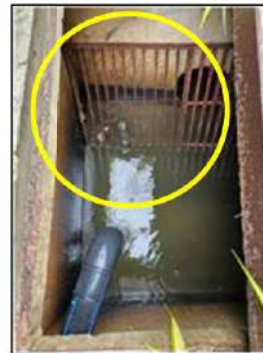
ภาพถ่ายที่ 2.2-65 ตะแกรงดัักขยะที่บ่อตรวจสอบภาพน้ำ

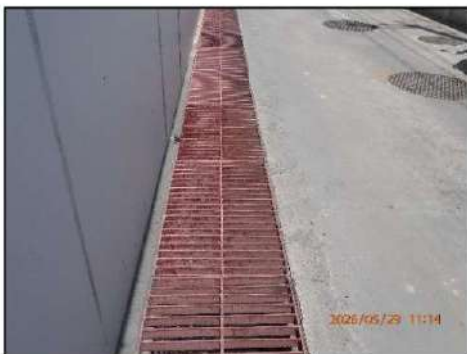
ภาพถ่ายที่ 2.2-66 ทางระบายน้ำของโครงการ

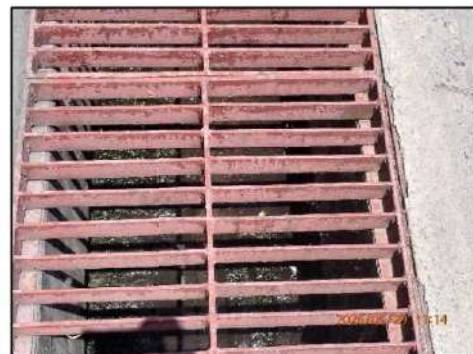
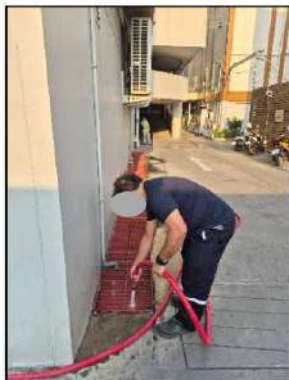
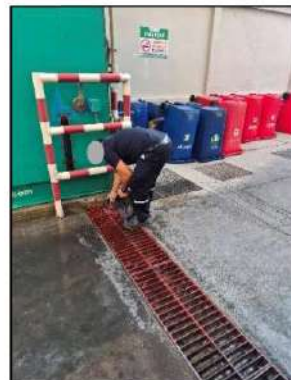
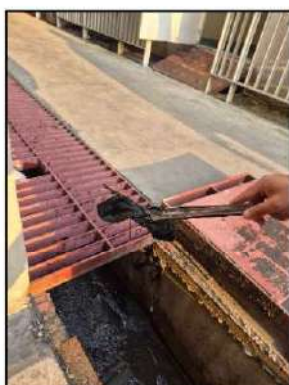
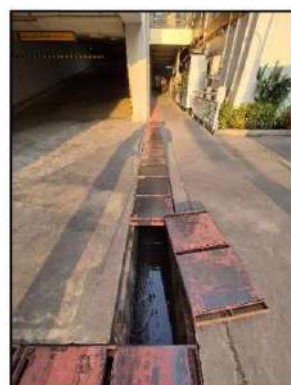
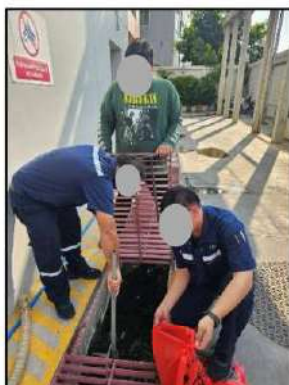
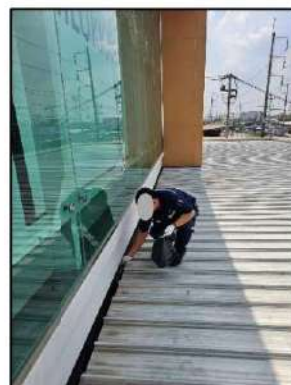
ภาพถ่ายที่ 2.2-67 การล้างทำความสะอาดรางระบายน้ำ

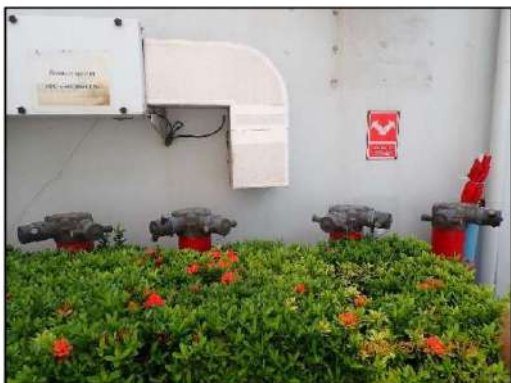
ภาพถ่ายที่ 2.2-68 หัวรับน้ำดับเพลิงของโครงการ

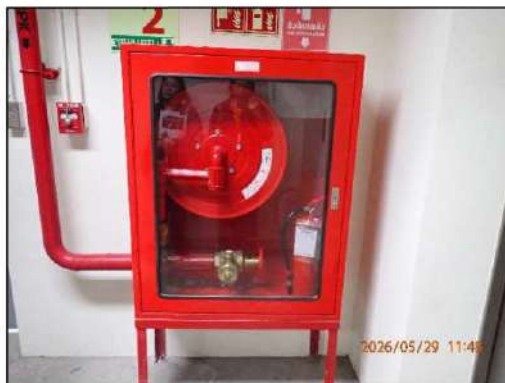
ภาพถ่ายที่ 2.2-69 ตู้เก็บอุปกรณ์ดับเพลิงในพื้นที่โครงการ

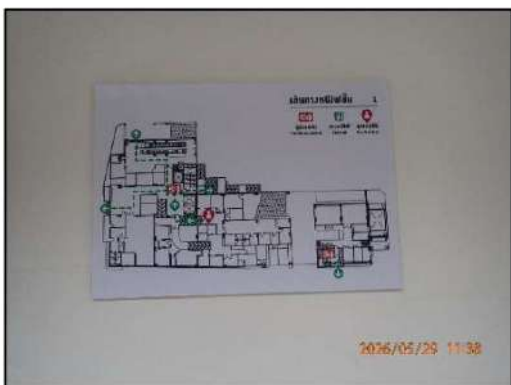
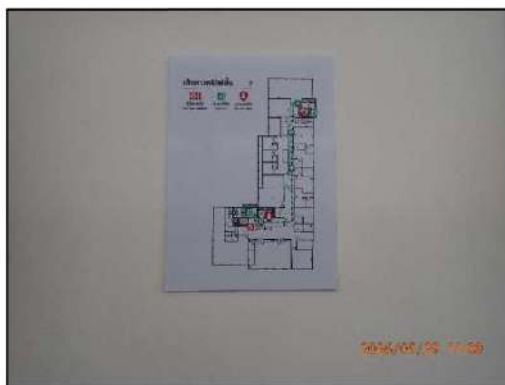
ภาพถ่ายที่ 2.2-70 แผนผังแสดงตำแหน่งหนีไฟและอุปกรณ์ป้องกันอัคคีภัยบริเวณโถงลิฟท์

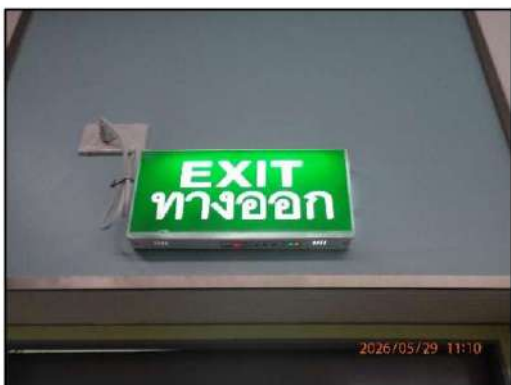
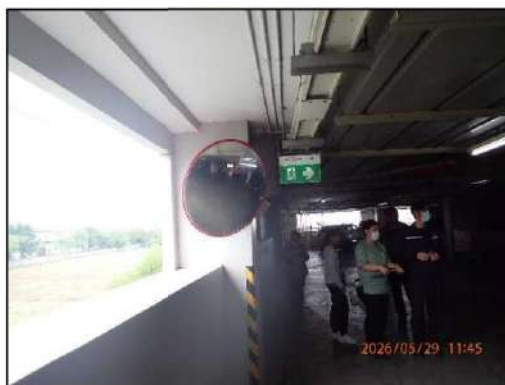
ภาพถ่ายที่ 2.2-71 ป้ายแสดงเส้นทางหนีไฟ

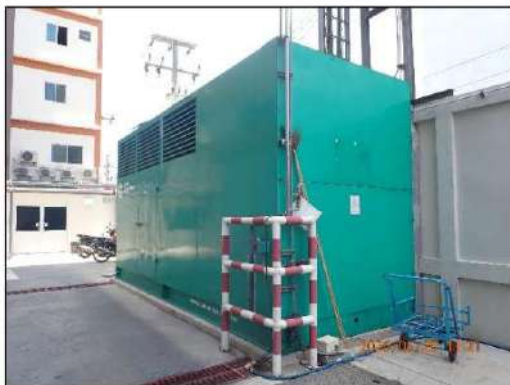
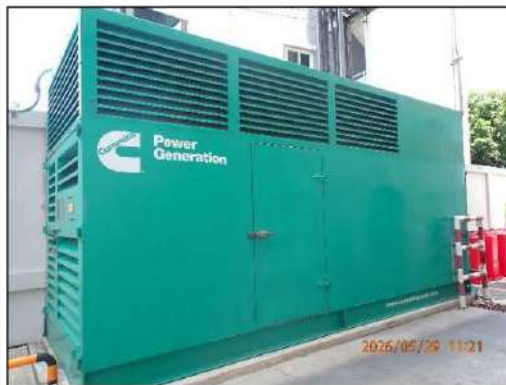
ภาพถ่ายที่ 2.2-72 เครื่องกำเนิดไฟฟ้าสำรอง (Generator)

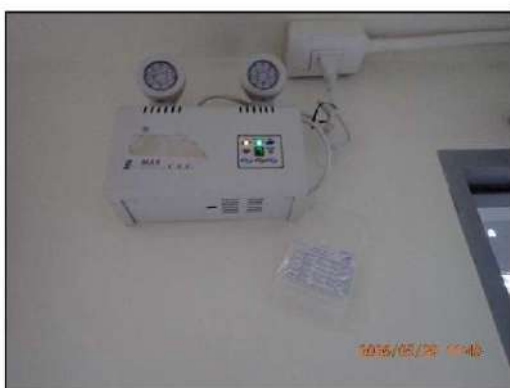
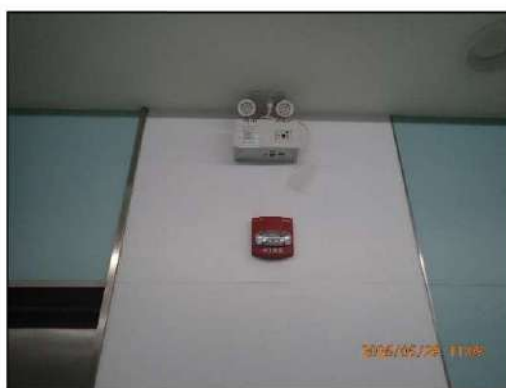
ภาพถ่ายที่ 2.2-73 Emergency Light ในพื้นที่โครงการ

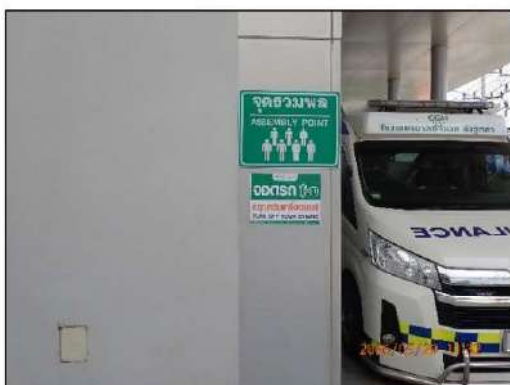
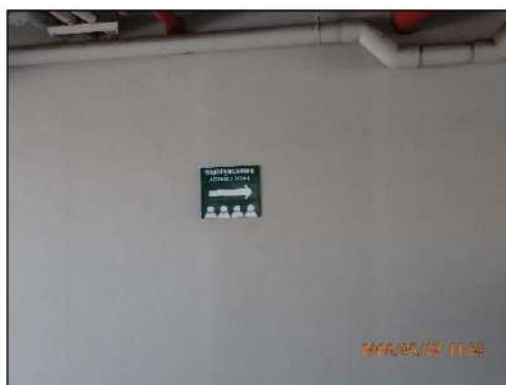
ภาพถ่ายที่ 2.2-74 จุดรวมพลภายในพื้นที่โครงการ

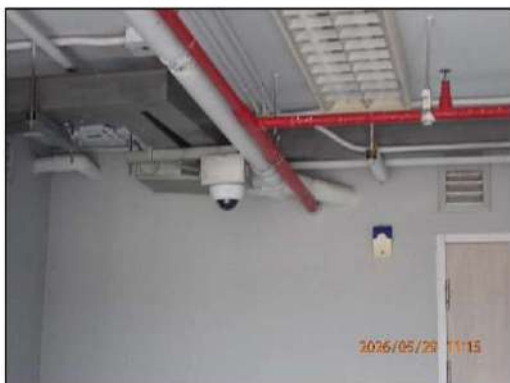
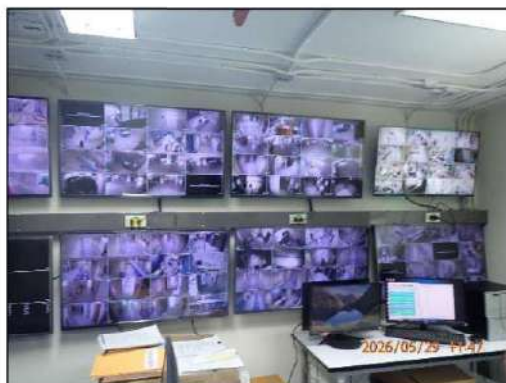
### ภาพถ่ายที่ 2.2-75 กล้องวงจรปิด บริเวณโครงการและห้องควบคุม CCTV

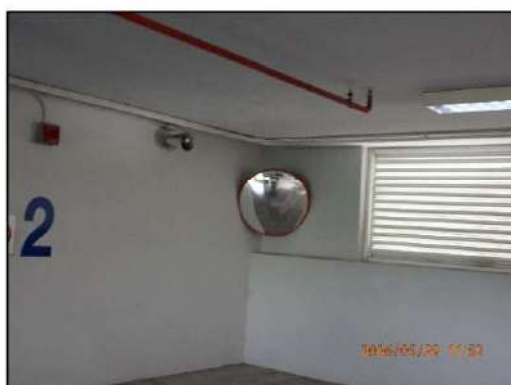
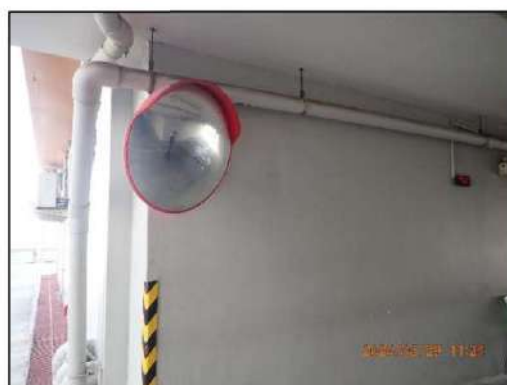
### ภาพถ่ายที่ 2.2-77 กระจกนูนบริเวณจุดอับการมองเห็น

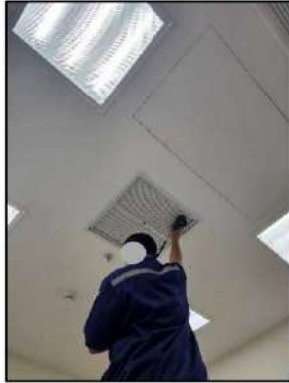
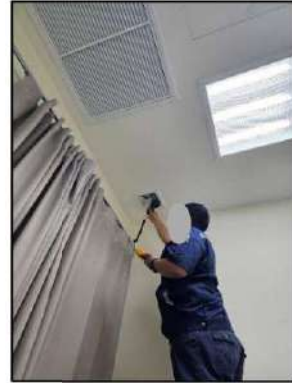
ภาพถ่ายที่ 2.2-78 การตรวจสอบช่องระบายอากาศภายในอาคาร

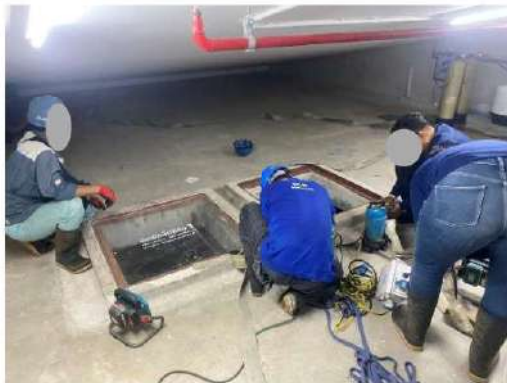
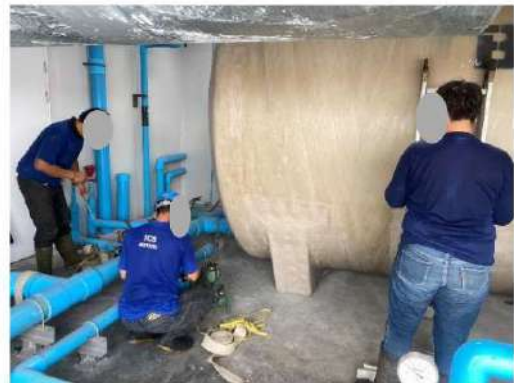
ภาพถ่ายที่ 2.2-79 การล้างทำความสะอาดถังเก็บน้ำใช้

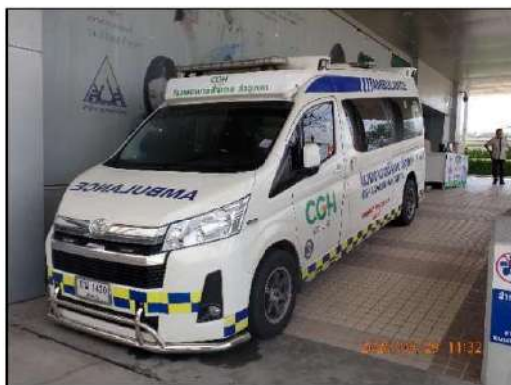
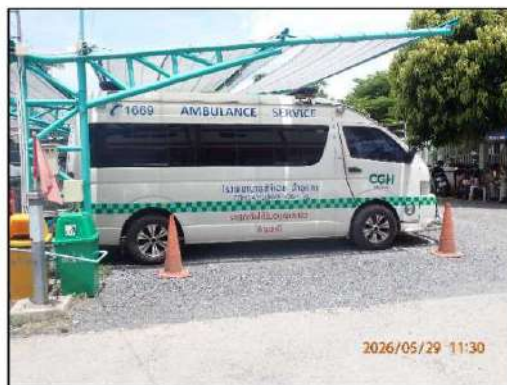
ภาพถ่ายที่ 2.2-80 รถพยาบาลของโครงการ

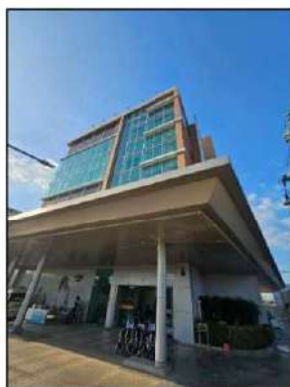
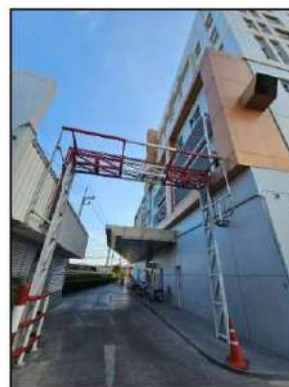
ภาพถ่ายที่ 2.2-81 ลักษณะภายนอกของอาคาร

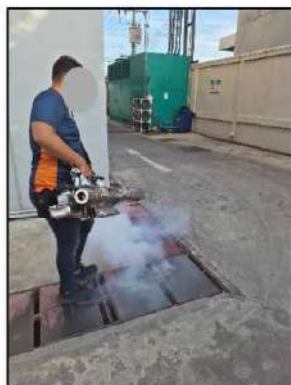
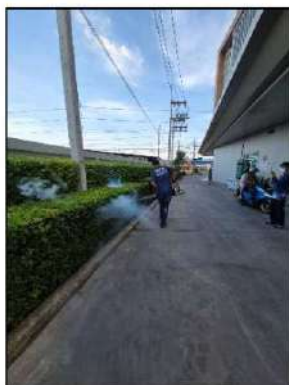
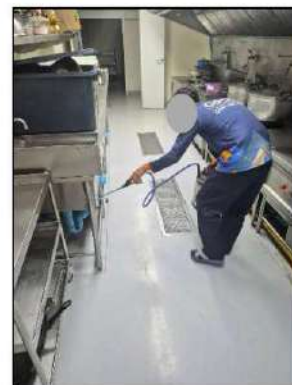
ภาพถ่ายที่ 2.2-82 การฉีดพ่นยากำจัดยุงและแมลงบริเวณอาคารและท่อระบายน้ำ

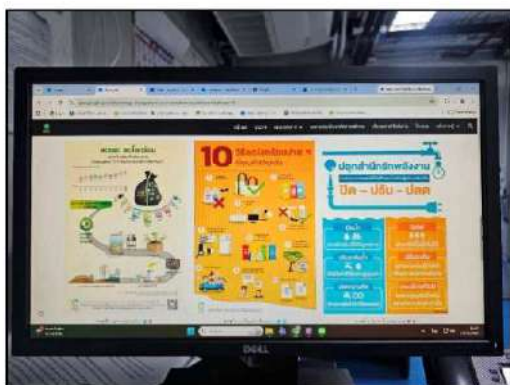
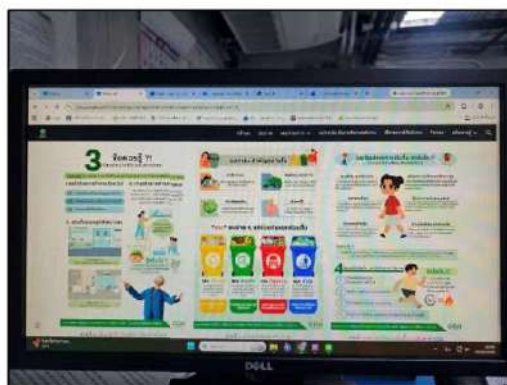
ภาพถ่ายที่ 2.2-83 ช่องทางการสื่อสารโครงการประหยัด

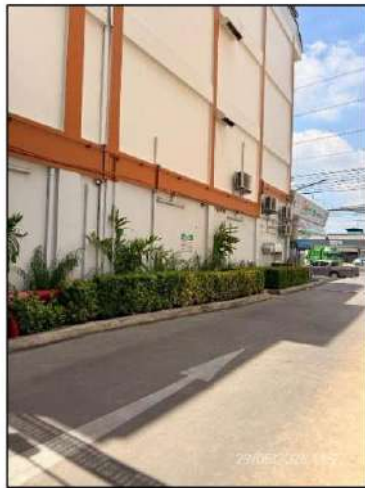
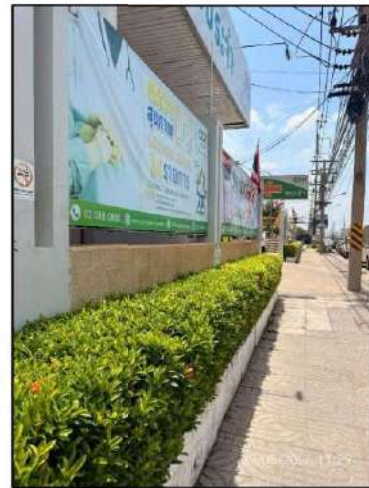
ภาพถ่ายที่ 3.4.1-1 พื้นที่สีเขียวของโครงการ (ต่อ)

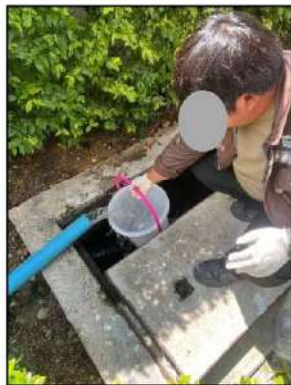
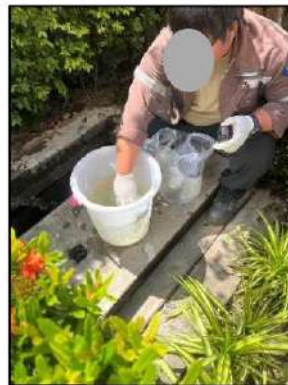
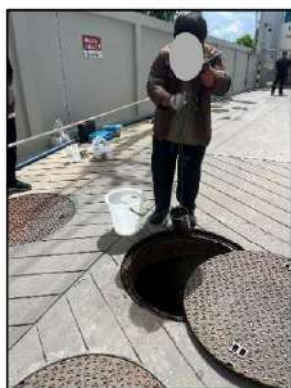
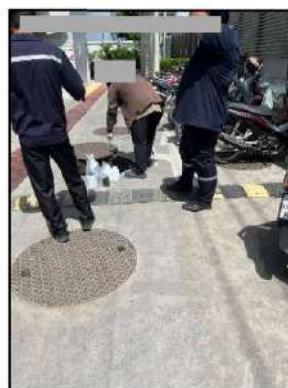
ภาพถ่ายที่ 3.4.5-1

การเก็บตัวอย่างน้ำทิ้ง โครงการโรงพยาบาลซีจีเอช ลำลูกกา ของ บริษัท โรงพยาบาลซีจีเอช ลำลูกกา จำกัด ในระยะดำเนินการ ระหว่างเดือนมกราคม-มิถุนายน พ.ศ. 2569

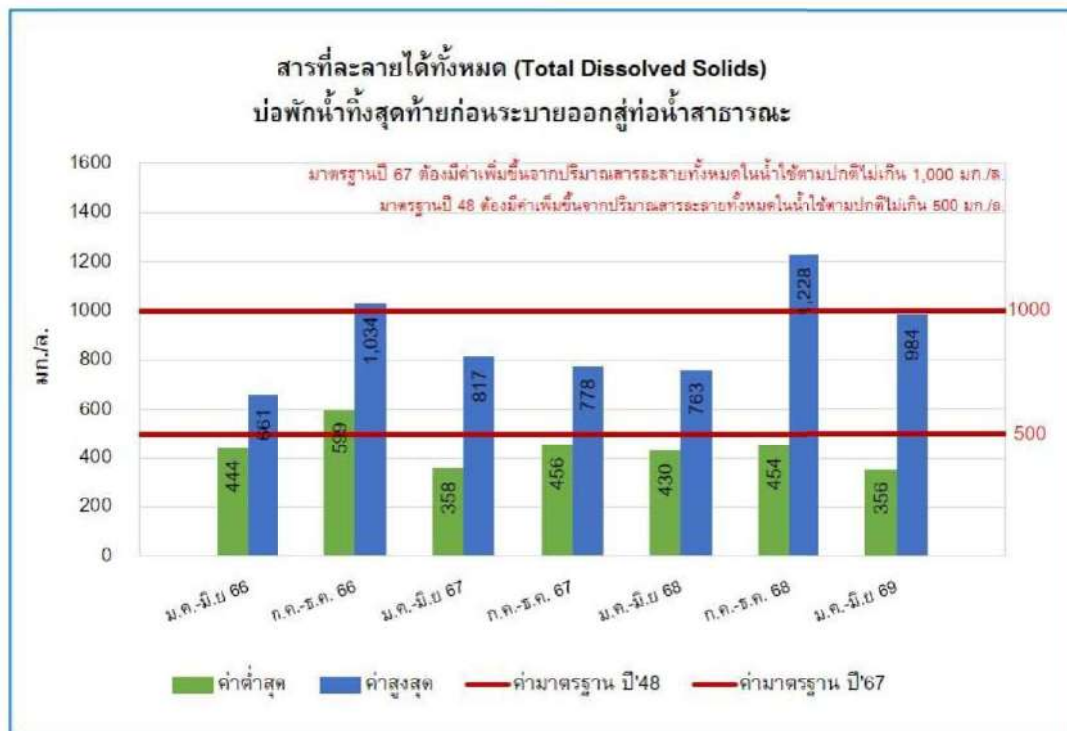
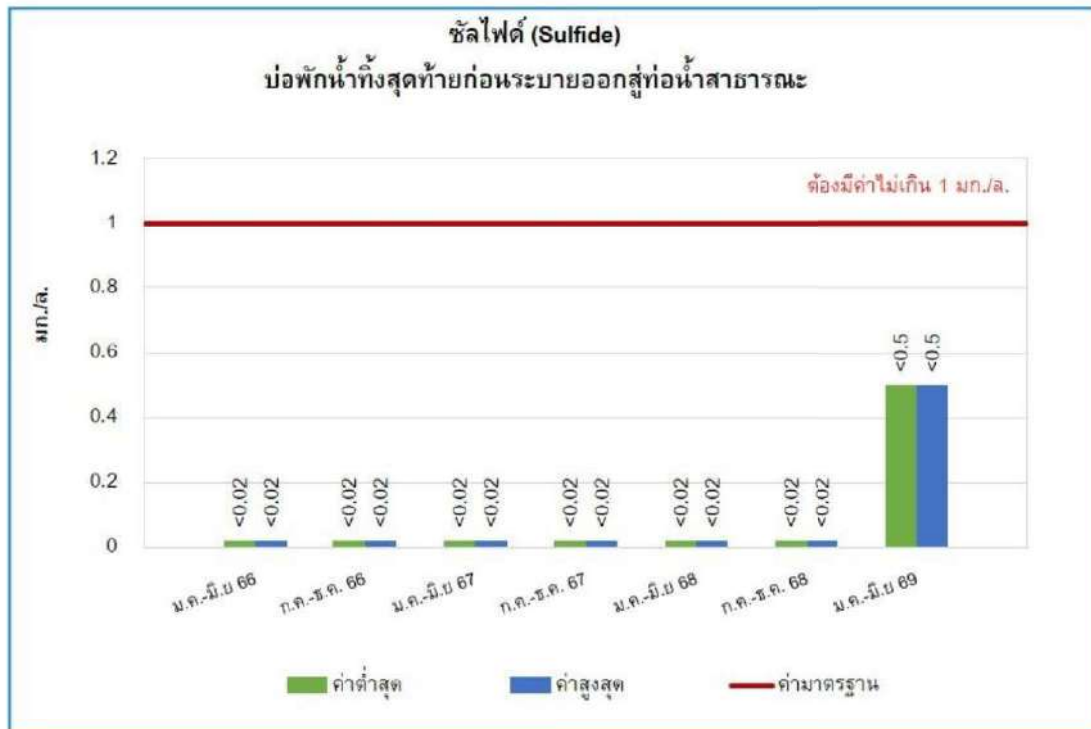
รูปที่ 3.4.5-3 กราฟเปรียบเทียบผลการตรวจวิเคราะห์คุณภาพน้ำทิ้งของบ่อพักน้ำทิ้งสุดท้ายก่อนระบายออกสู่ท่อระบายน้ำสาธารณะ ระหว่างปี พ.ศ. 2566-2569 โครงการโรงพยาบาลซีอีเอ ลาลูกกา ของ บริษัท โรงพยาบาล ซีอีเอ ลาลูกกา จำกัด ในระยะดำเนินการ

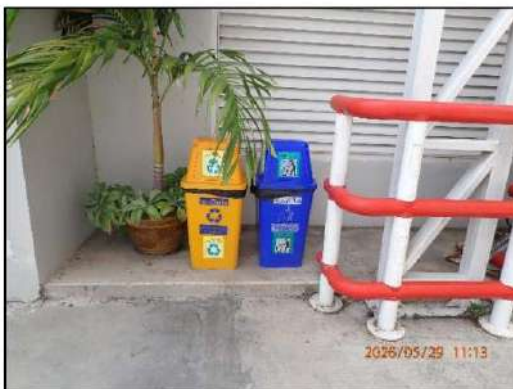
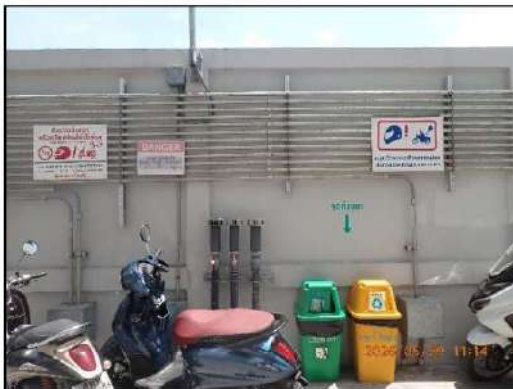
ผลการตรวจสอบพบว่าโครงการจัดให้มีถังรองรับมูลฝอยขนาด 10 ลิตร วางไว้ในห้องพักผู้ป่วย ห้องน้ำ ห้องพักเวรสำหรับแพทย์ พยาบาลและเจ้าหน้าที่ที่เข้าเวรสำนักงานห้องตรวจ และห้องกิจกรรมต่าง ๆ โดยในแต่ละวันจะจัดให้มีพนักงานแม่บ้านทำหน้าที่จัดเก็บมูลฝอยจากทุกจุดภายในโครงการ และคัดแยกมูลฝอยแต่ละประเภทใส่ถุงมูลฝอย และนำมูลฝอยจากทุกจุดไปไว้ที่ห้องพักมูลฝอยรวม โดยพนักงานแม่บ้านจะทำการรวบรวมมูลฝอยวันละ 2 ครั้ง ช่วงเช้า 1 รอบและช่วงบ่าย 1 รอบ ดังภาพถ่ายที่ 3.4.8-1 และภาพถ่ายที่ 3.4.8-2

ภาพถ่ายที่ 3.4.8-1 ถังรองรับมูลฝอยประเภทต่างๆ ของโครงการ

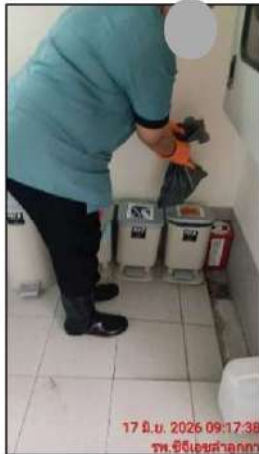
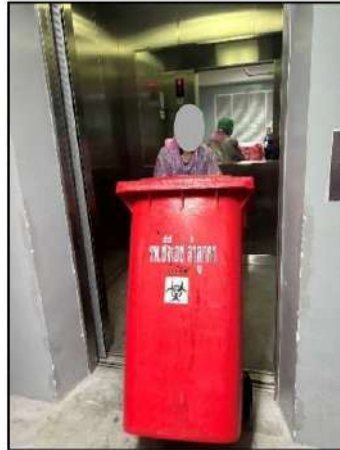
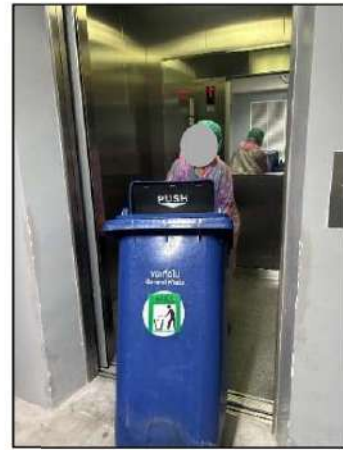
ภาพถ่ายที่ 3.4.8-2 พนักงานเก็บมูลฝอยประเภทต่าง ๆ มาห้องพักมูลฝอย
