**รายงานผลการปฏิบัติตามมาตรการป้องกัน  
และแก้ไขผลกระทบสิ่งแวดล้อม และมาตรการติดตาม  
ตรวจสอบผลกระทบสิ่งแวดล้อม ในระยะดำเนินการ**

**โครงการโรงพยาบาลซีจีเอช ลำลูกกา  
ระหว่างเดือนมกราคม ถึง มิถุนายน พ.ศ. 2569**

**บริษัท โรงพยาบาล ซีจีเอช ลำลูกกา จำกัด**

**บริษัท เอสจีเอส (ประเทศไทย) จำกัด**

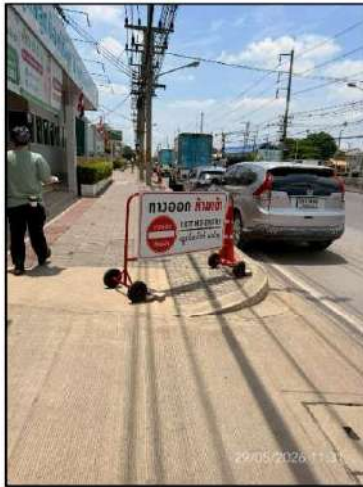
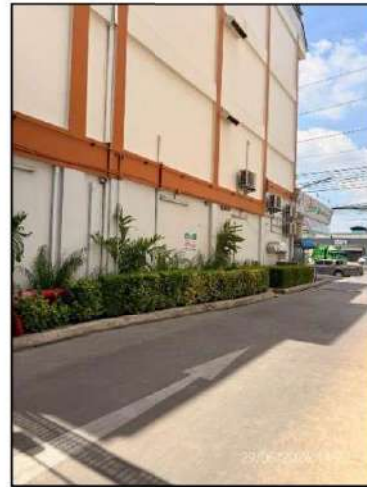
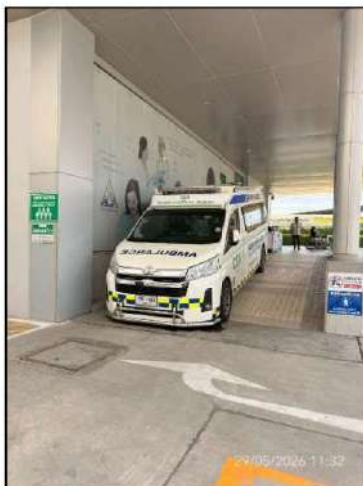
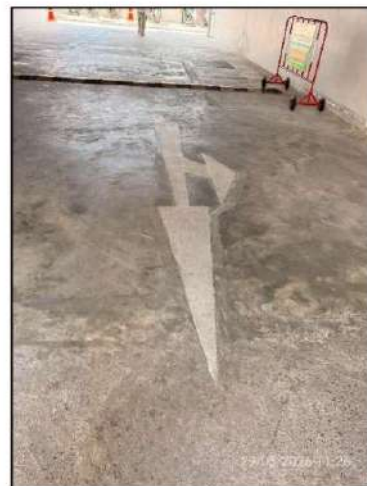
ผลการตรวจสอบพบว่าโครงการติดตั้งเครื่องหมายจราจรที่ถนน และที่ลานจอดรถชัดเจนและใน  
ระยะทางพอสมควรที่จะชะลอรถได้ทันก่อนเข้าสู่โครงการได้อย่างปลอดภัย มีการเดินทางเดียวและจัดทำ  
เครื่องหมายจราจรบนพื้นทางและป้ายต่างๆ ให้ชัดเจน เพื่อป้องกันการสับสนของผู้ขับขี่ มีการกั้นถนนกมติดตั้งไว้  
บริเวณจุดอับการมองที่อาจก่อให้เกิดอุบัติเหตุจากรถยนต์ภายในโครงการ และติดตั้งกล้องวงจรปิด (CCTV) บริเวณ  
ทางเข้า-ออกโครงการ และภายในอาคารโครงการโดยเฉพาะบริเวณจุดอันตรายเพื่อป้องกันเรื่องความปลอดภัยของ  
ผู้ใช้บริการและบุคลากรภายในโครงการ ดังภาพที่ 3.4.11-1 ป้ายสัญลักษณ์จราจรบนพื้นทาง และภาพถ่ายที่ 3.4.11-2  
กล้องวงจรปิด (CCTV) บริเวณโครงการและห้องควบคุม CCTV

ภาพถ่ายที่ 3.4.11-1 ป้ายสัญลักษณ์จราจร

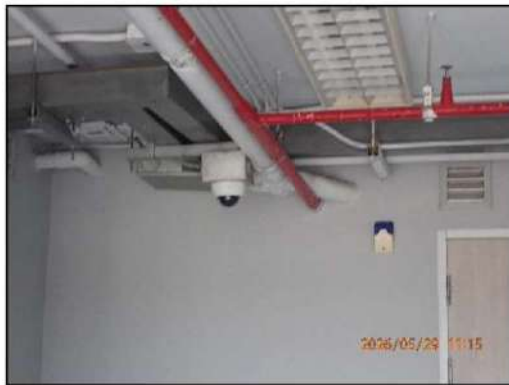
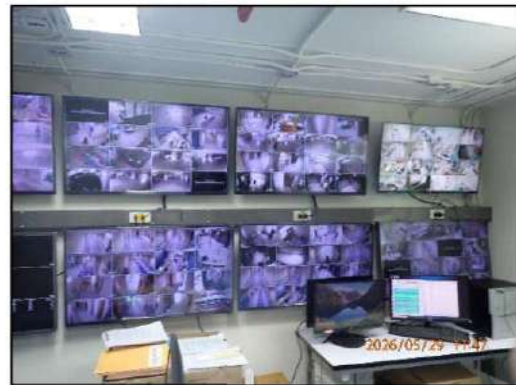
ภาพถ่ายที่ 3.4.11-2 กล้องวงจรปิด บริเวณโครงการและห้องควบคุม CCTV
