## บทที่ 2 : การปฏิบัติตามมาตรการป้องกัน และแก้ไขผลกระทบสิ่งแวดล้อม

การดำเนินการติดตามตรวจสอบผลการปฏิบัติตามมาตรการป้องกันและแก้ไขผลกระทบสิ่งแวดล้อม (ช่วงเปิดดำเนินการ) โรงพยาบาลสมิติเวช ศรีราชา (ส่วนขยาย) ครั้งที่ 1/2569 ประจำเดือนมกราคม - มิถุนายน 2569 ทางที่ปรึกษาได้ดำเนินการตรวจสอบผลการปฏิบัติตามมาตรการฯ ที่ได้กำหนดไว้ในรายงานการประเมินผลกระทบสิ่งแวดล้อม (EIA) ตามเงื่อนไขของสำนักงานนโยบายและแผนทรัพยากรธรรมชาติและสิ่งแวดล้อม (สผ.)

**ตารางที่ 2.2-1** สรุปผลการปฏิบัติตามมาตรการป้องกันและแก้ไขผลกระทบสิ่งแวดล้อม (ช่วงเปิดดำเนินการ) โรงพยาบาลสมิติเวช ศรีราชา (ส่วนขยาย)

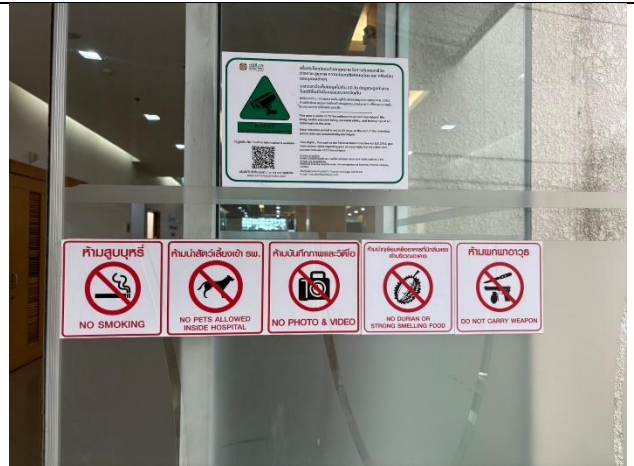
| <p>รูปที่ 2.2-42 ป้ายห้ามสูบบุหรี่และป้ายห้ามต่าง ๆ</p> | <p>รูปที่ 2.2-43 ไฟฉุกเฉิน</p> |

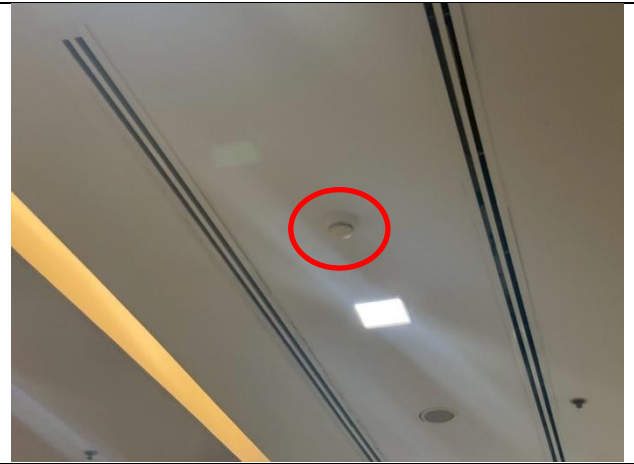
| <p>รูปที่ 2.2-44 Smoke detect</p> | <p>รูปที่ 2.2-45 ระบบดับเพลิงแบบsprinkler</p> |

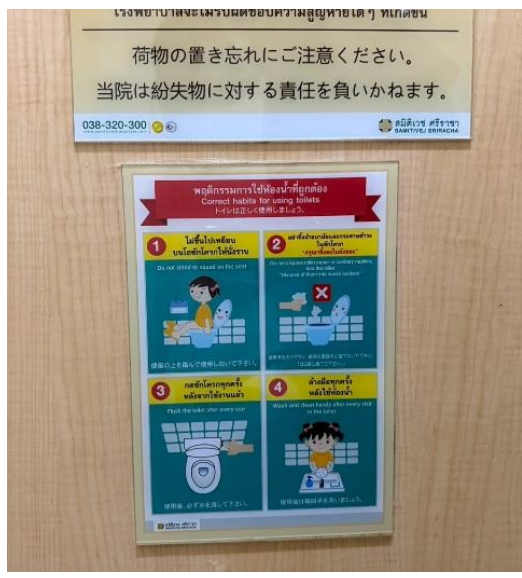
| <p>รูปที่ 2.2-46 ป้ายห้ามทิ้งขยะลงชักโครก</p> | <p>รูปที่ 2.2-47 เจ้าหน้าที่ตรวจสอบอุปกรณ์ดับเพลิงเป็นประจำ</p> |
