ผลการปฏิบัติตามมาตรการป้องกัน และแก้ไขผลกระทบสิ่งแวดล้อม

ทั้งนี้ สามารถพิจารณารายละเอียดจากสรุปผลการปฏิบัติตามมาตรการป้องกันและแก้ไขผลกระทบสิ่งแวดล้อม โครงการอาคารที่พักพนักงาน BYD ของบริษัท บีวายดี ออโต้ (ประเทศไทย) จำกัด ประจำเดือนมกราคม-มิถุนายน พ.ศ. 2569 ดังมีรายละเอียดแสดงในตารางที่ 2.1

ตารางที่ 2.1 ผลการปฏิบัติตามมาตรการป้องกัน และแก้ไขผลกระทบสิ่งแวดล้อม (ระยะดำเนินการ) โครงการอาคารที่พักพนักงาน BYD  
ของบริษัท บีวายดี ออโต้ (ประเทศไทย) จำกัด ระหว่างเดือนมกราคม-มิถุนายน พ.ศ. 2569

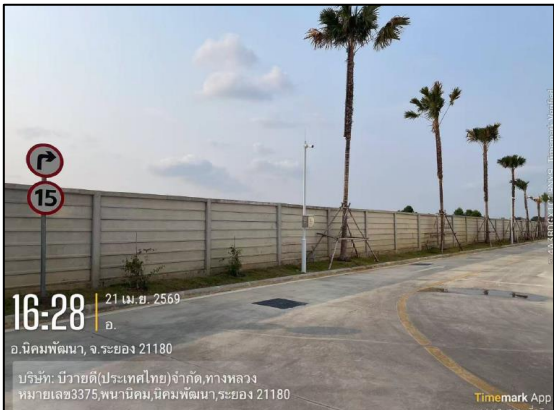
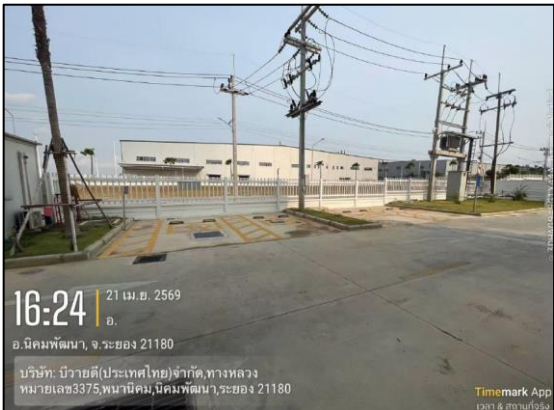
| ด้านทิศตะวันตก (รั้วทึบ) | ด้านทิศตะวันออก (รั้วโปร่งส่วนบน) |

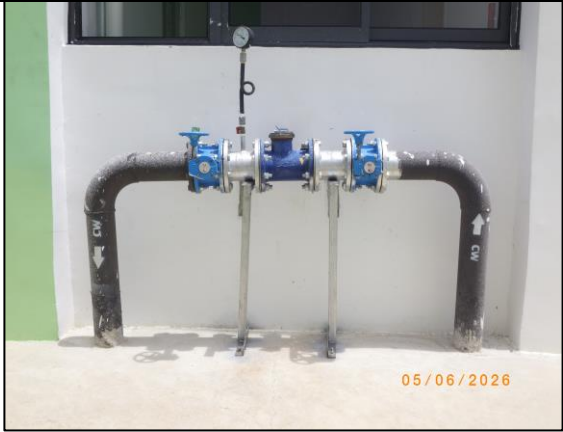
| <p>รูปที่ 2.17 ท่อท่อประปา</p> | <p>รูปที่ 2.18 ถังเก็บน้ำสำรอง</p> |

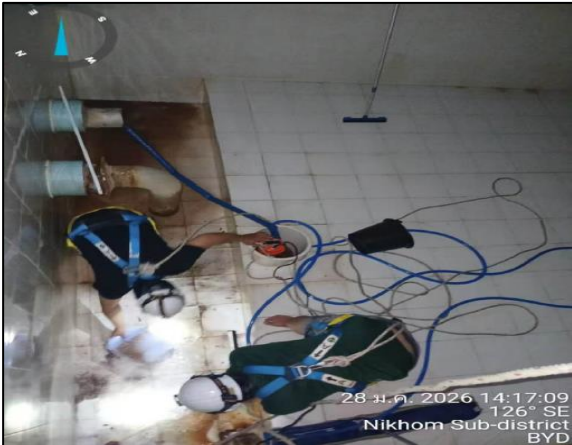
| <p>รูปที่ 2.19 การล้างทำความสะอาดถังเก็บน้ำสำรอง</p> | <p>รูปที่ 2.20 ไม้คลุมดินบริเวณบ่อมีเทน</p> |

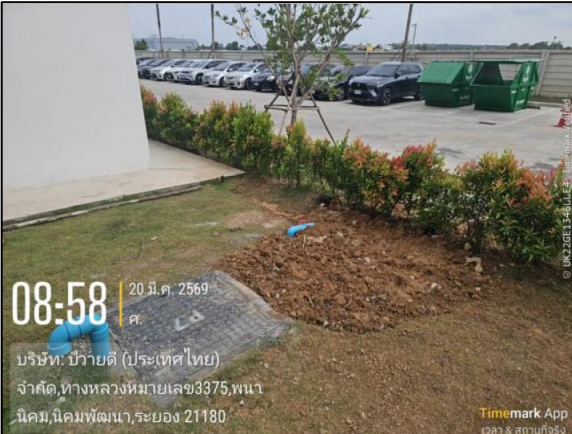
| <p>รูปที่ 2.21 ดินที่ใช้สำหรับเปลี่ยนหน้าดินบริเวณบ่อมีเทน</p> | <p>รูปที่ 2.22 ระบบรดน้ำต้นไม้หน้าดินบริเวณบ่อมีเทน</p> |

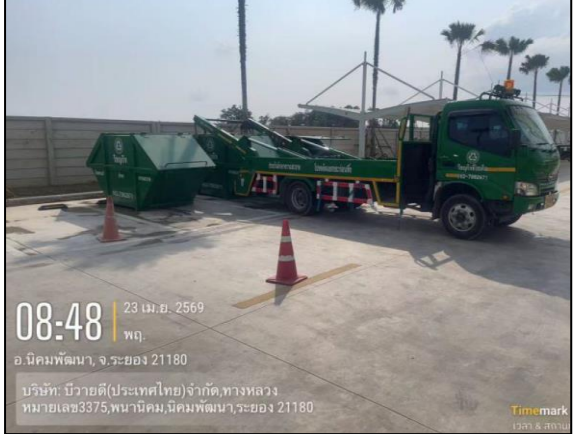
| <p>รูปที่ 2.27 การติดตั้งกรวยชั่วคราวช่วงเก็บขนมูลฝอย</p> | <p>รูปที่ 2.28 การทำความสะอาดพื้นที่พักมูลฝอยรวม</p> |

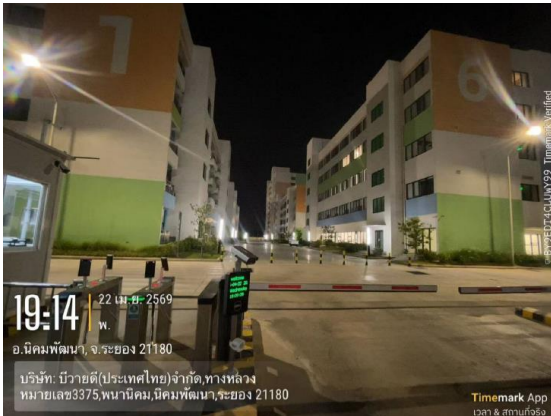
| <p>รูปที่ 2.29 ไฟส่องสว่างบริเวณแนวรั้วและทางเข้า-ออก</p> | <p>รูปที่ 2.30 การติดตั้งหลอดไฟแบบ LED ภายในโครงการ</p> |

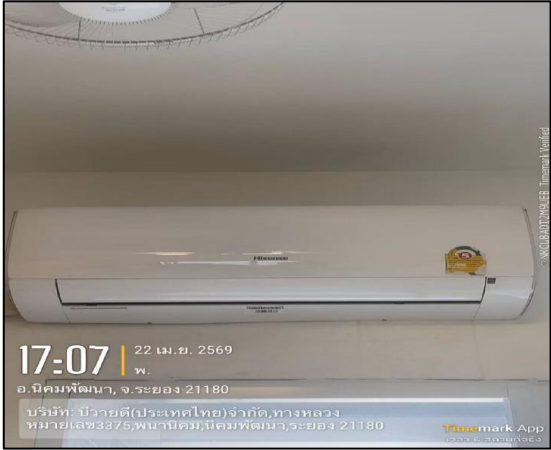
| <p>รูปที่ 2.31 เครื่องใช้ไฟฟ้าที่ได้มาตรฐาน เบอร์ 5</p> | <p>รูปที่ 2.32 การทำความสะอาดแผ่นกรองอากาศของเครื่องปรับอากาศ</p> |

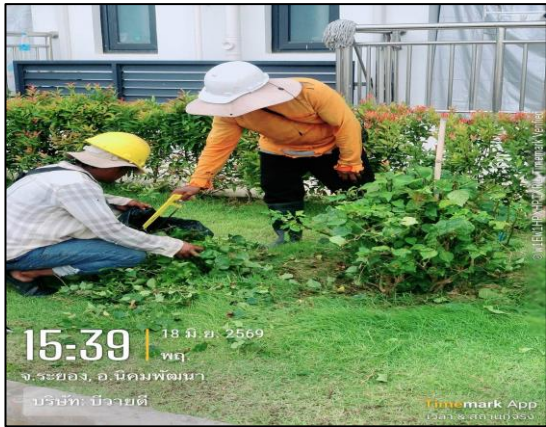
| <p>รูปที่ 2.35 เจ้าหน้าที่ดูแลตัดแต่งกิ่งไม้</p> | <p>รูปที่ 2.36 การดูแลล้างเครื่องปรับอากาศ ทุก 6 เดือน</p> |

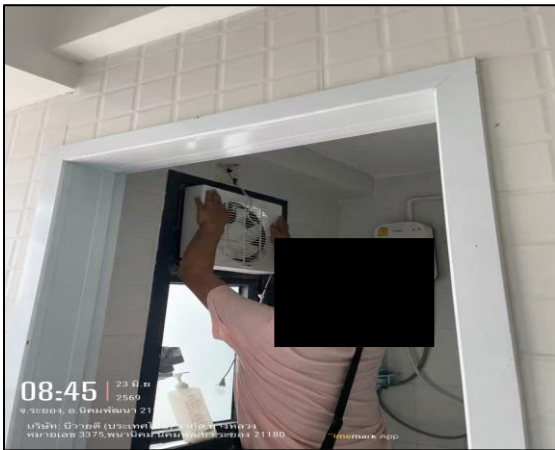
| <p>รูปที่ 2.37 พัดลมระบายอากาศ</p> | <p>รูปที่ 2.38 ป้ายชื่อโครงการ</p> |

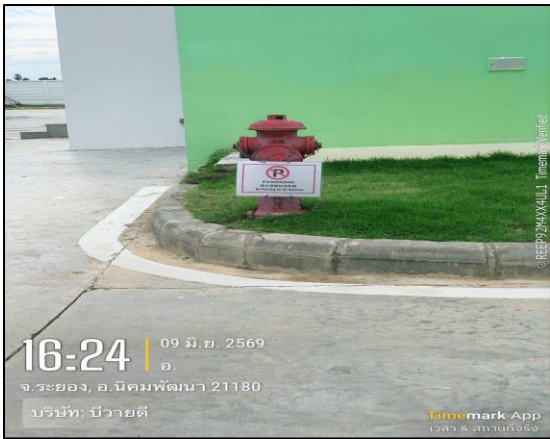
| <p>รูปที่ 2.39 ป้ายห้ามจอดบริเวณด้านหน้าโครงการ</p> | <p>รูปที่ 2.40 เส้นแบ่งช่องจราจรของลานจอดรถ</p> |

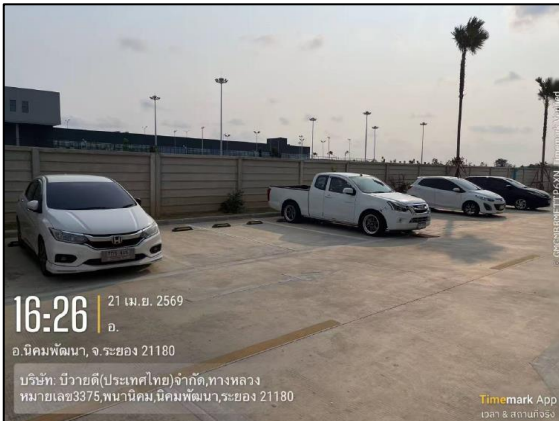
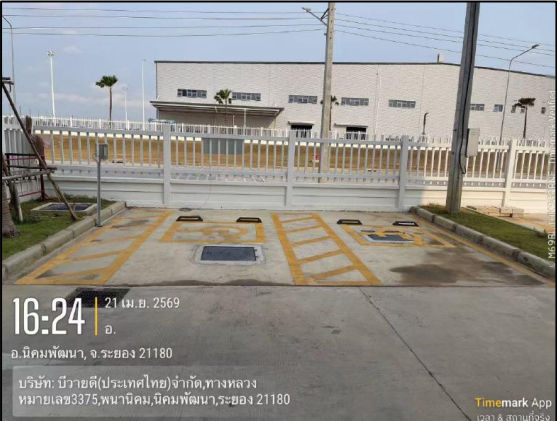
| <p align="center"><b>รูปที่ 2.41 ที่จอดรถบุคคลทั่วไป/ที่จอดรถผู้พิการ</b></p> | |

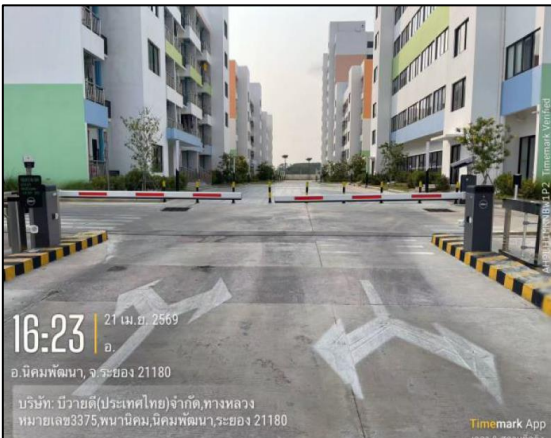
| <p align="center"><b>รูปที่ 2.42 ป้ายลักษณะสี่เหลี่ยมแฉกเตือนบริเวณทางเข้า-ออกโครงการ</b></p> | <p align="center"><b>รูปที่ 2.43 การติดตั้งกล้องวงจรปิด (CCTV) บริเวณทางเข้า-ออก และภายในโครงการ</b></p> |

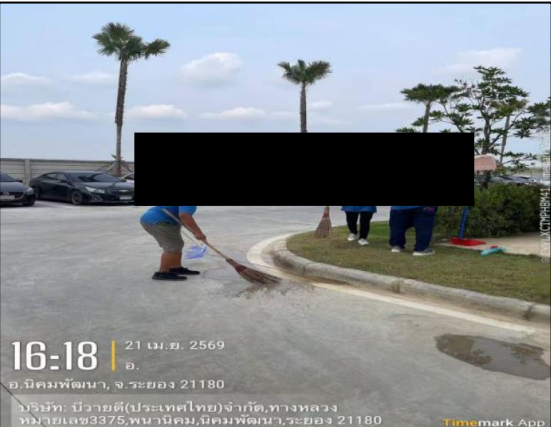
| <p align="center"><b>รูปที่ 2.44 การทำความสะอาด/ล้างถนนภายในโครงการ</b></p> | <p align="center"><b>รูปที่ 2.45 ช่องเปิดของอาคาร เช่น ประตู หน้าต่าง</b></p> |

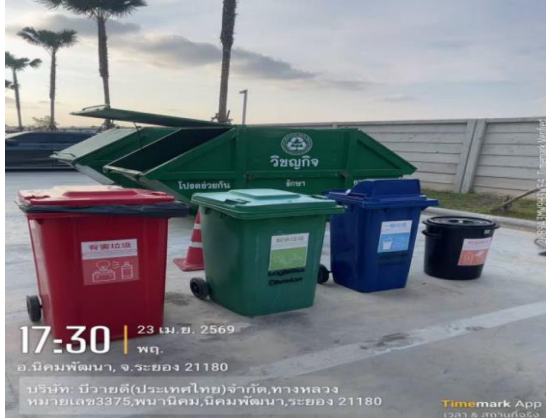
| <p>รูปที่ 2.46 ถังรองรับมูลฝอยแยกประเภท</p> | <p>รูปที่ 2.47 การทำความสะอาดถึงรวบรวมมูลฝอย</p> |

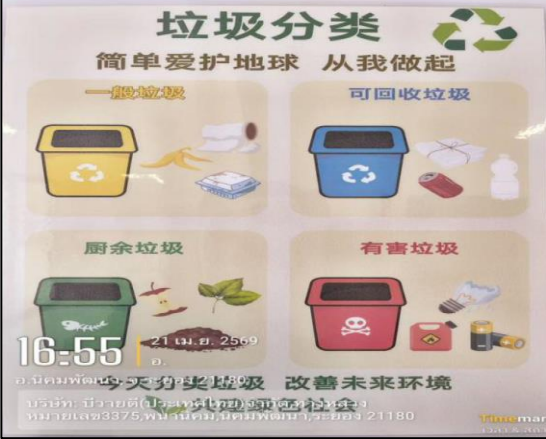
| <p>รูปที่ 2.48 รณรงค์แยกประเภทขยะ</p> | <p>รูปที่ 2.49 การป้องกันผลกระทบจากโรคติดเชื้อไวรัสโคโรนา (Covid-19)</p> |

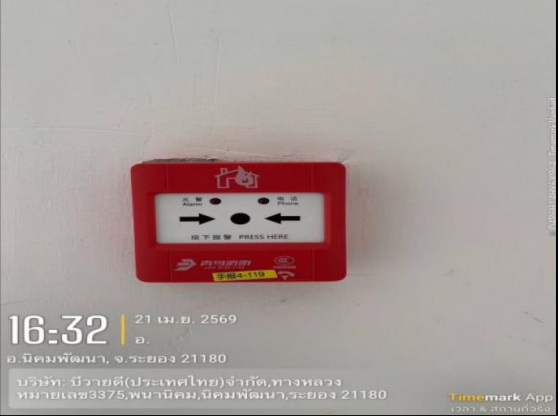
| <p>รูปที่ 2.56 ชุดแจ้งเหตุแบบใช้มือ</p> | <p>รูปที่ 2.57 อุปกรณ์ส่งสัญญาณแจ้งเหตุ</p> |

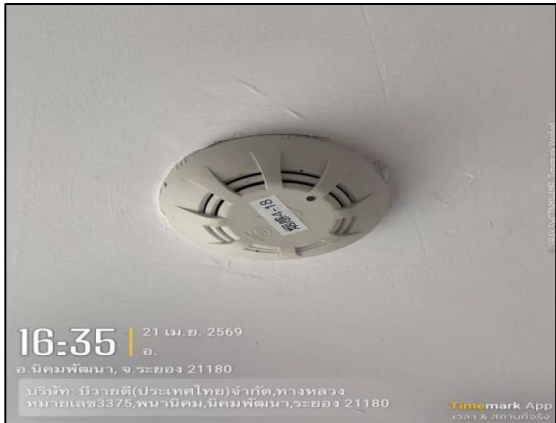
| <p>รูปที่ 2.58 เครื่องตรวจจับควัน</p> | <p>รูปที่ 2.59 ระบบท่อเย็น</p> |

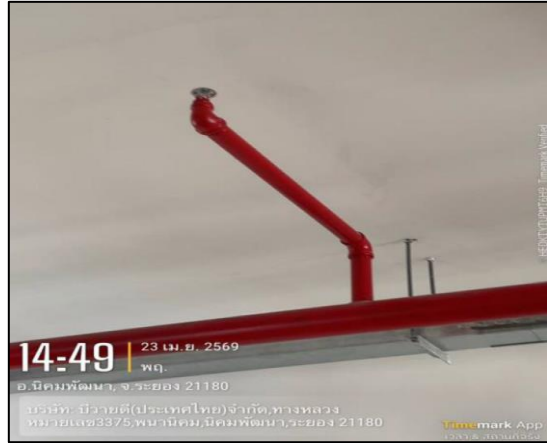
| <p>รูปที่ 2.60 หัวกระจายน้ำดับเพลิง</p> | <p>รูปที่ 2.61 ถังสำรองน้ำดับเพลิง</p> |

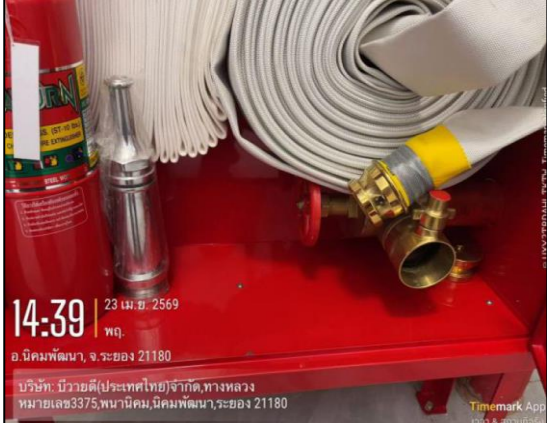
| <p>รูปที่ 2.62 หัวรับน้ำดับเพลิง</p> | <p>รูปที่ 2.63 ตู้สายฉีดน้ำดับเพลิง</p> |

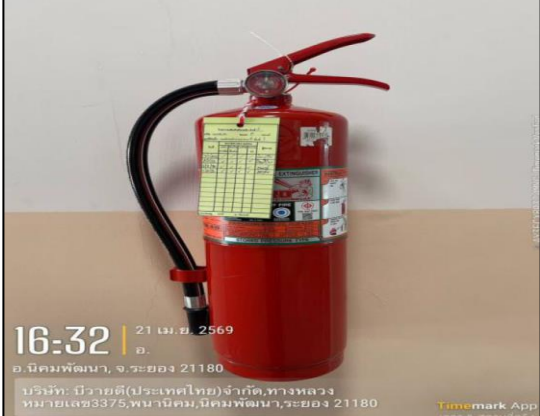
| <p>รูปที่ 2.64 ถังดับเพลิงมือถือ</p> | <p>รูปที่ 2.65 บันไดหนีไฟ</p> |

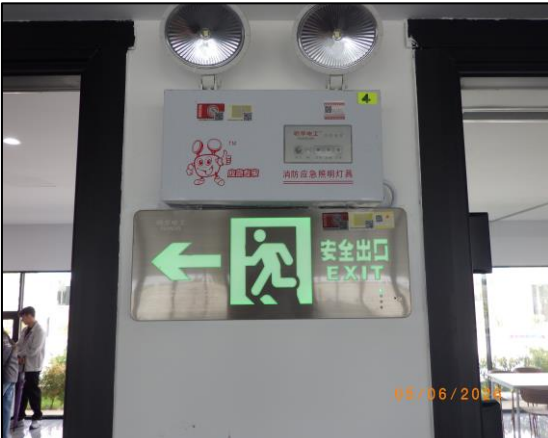
| <p>รูปที่ 2.66 ป้ายบอกทางหนีไฟ</p> | <p>รูปที่ 2.67 ป้ายบอกชั้นที่ทางหนีไฟ</p> |

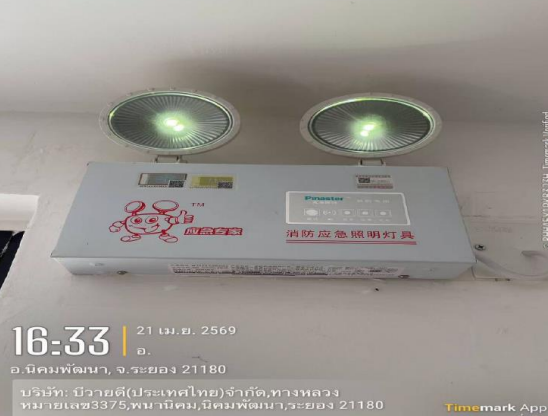
| <p>รูปที่ 2.68 ไฟส่องสว่างไฟฉุกเฉิน</p> | <p>รูปที่ 2.69 จุดรวมพล</p> |

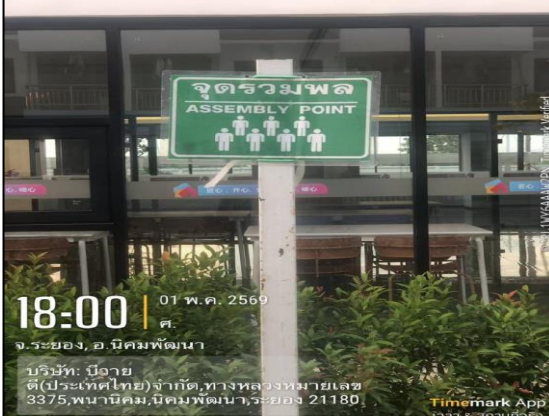
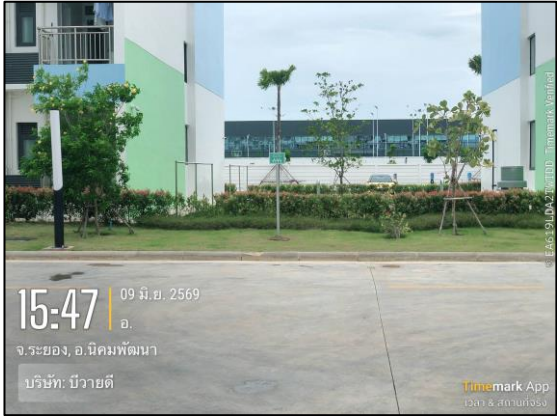
| <p>รูปที่ 2.69 จุฬารวมพล (ต่อ)</p> | <p>รูปที่ 2.70 เส้นทางเดินรถดับเพลิง</p> |

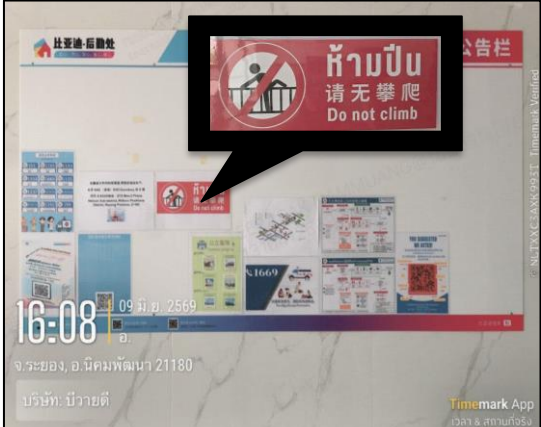
| <p>รูปที่ 2.73 ป้ายเตือนห้ามปีนระเบียง</p> | <p>รูปที่ 2.74 แม่บ้านทำความสะอาดพื้นทางเดินในอาคาร</p> |

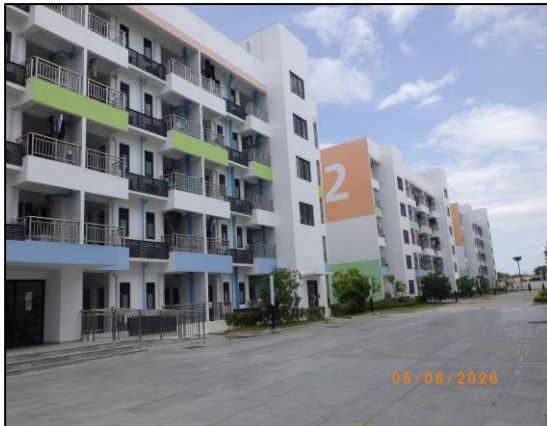
| <p>รูปที่ 2.75 สีอาคารโทนอ่อน</p> | <p>รูปที่ 2.76 ไม้ยืนต้นรอบโครงการ</p> |

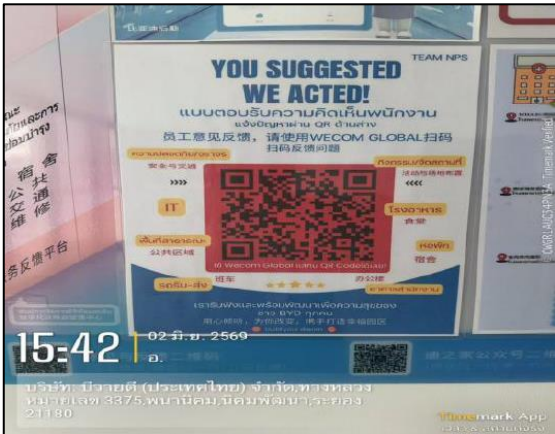
| <p>รูปที่ 2.79 QR Code รับเรื่องร้องเรียน</p> | |
