## ภาคผนวก ข

### เอกสารประกอบการปฏิบัติตามมาตรการด้านสิ่งแวดล้อม

รูปประกอบการปฏิบัติตามมาตรการป้องกันและแก้ไขผลกระทบสิ่งแวดล้อม รายละเอียดดังนี้

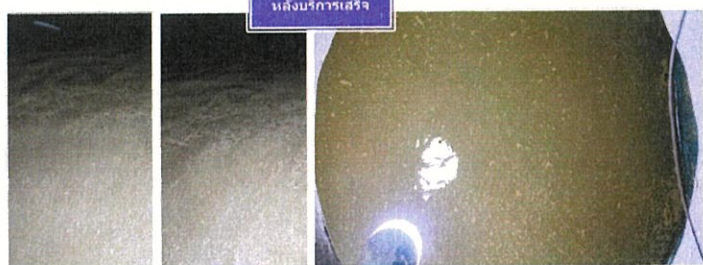
บ่อเกรอะ 2  
(ชั้น B)  
หลังบริการเสร็จ

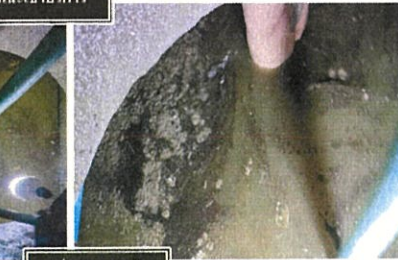
บ่อเกรอะ 3  
(ชั้น B)  
หลังบริการเสร็จ

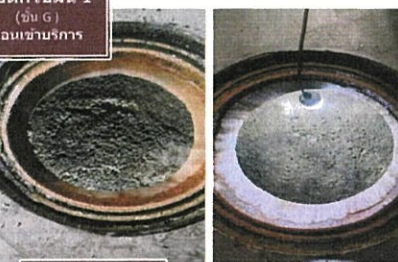
บอดักไขมัน 1  
(ชั้น G)  
ขณะบริการ

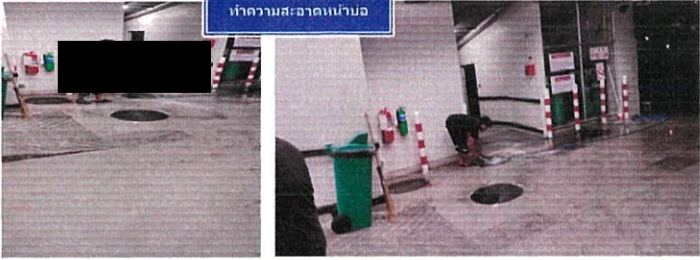
บ่อดักไขมัน  
(Sump Pump)  
ทำความสะอาดน้ำขุ่น

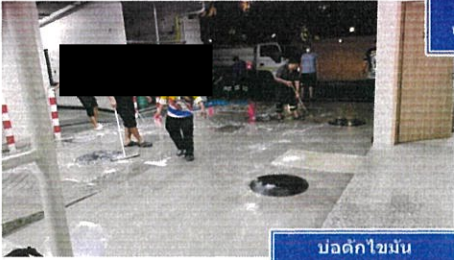
บ่อดักไขมัน  
(Sump Pump)  
ทำความสะอาดน้ำขุ่น

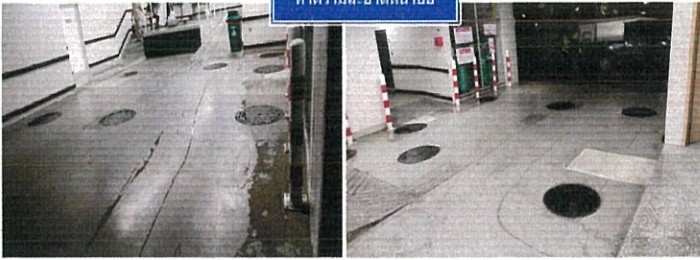
บ่อดักไขมัน  
(Sump Pump)  
ทำความสะอาดน้ำขุ่น

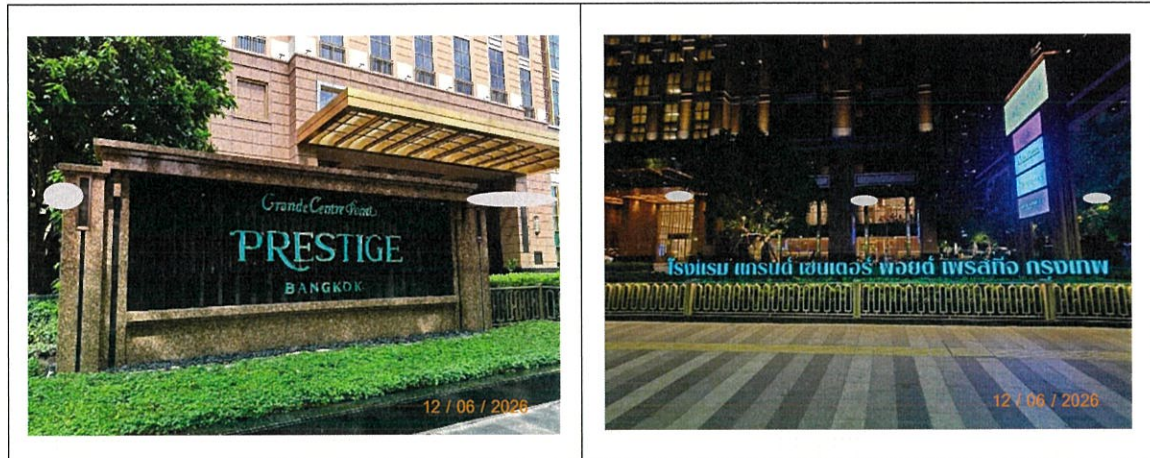
รูปที่ 3 ป้ายชื่อโครงการ

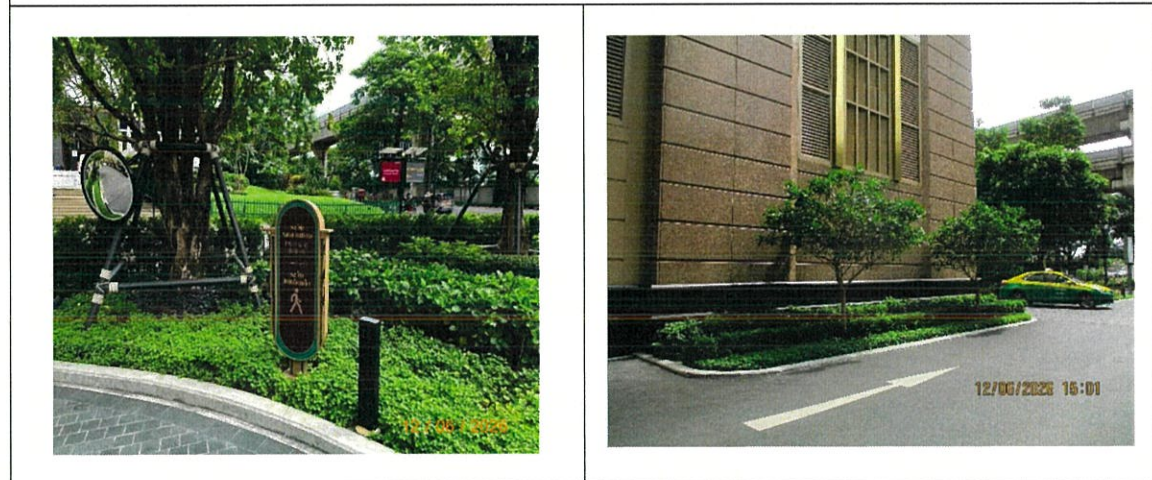
รูปที่ 9 ป้ายและสัญลักษณ์จราจรจราจรบนพื้นทาง

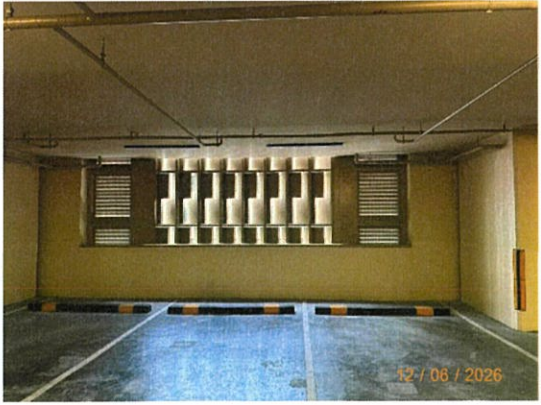
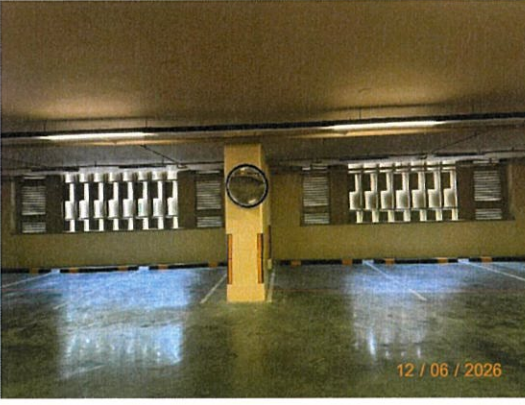
| รูปที่ 11 ระบบระบายอากาศที่ชั้นจอดรถยนต์ | |

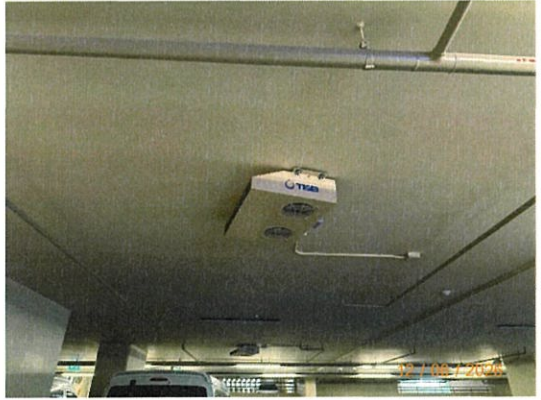
| รูปที่ 12 พัดลมดูดอากาศ ชั้นจอดรถยนต์ | รูปที่ 13 เซ็นเซอร์ตรวจจับปริมาณ<br>ก๊าซคาร์บอนมอนอกไซด์ |

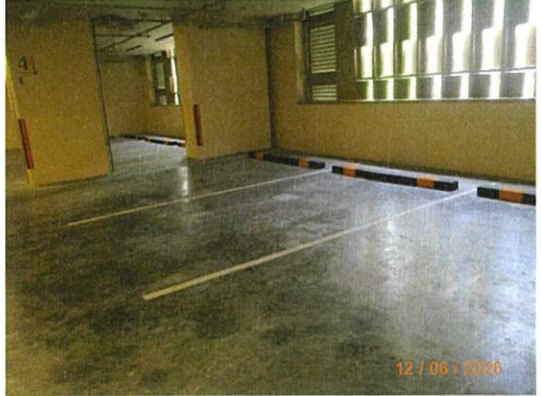
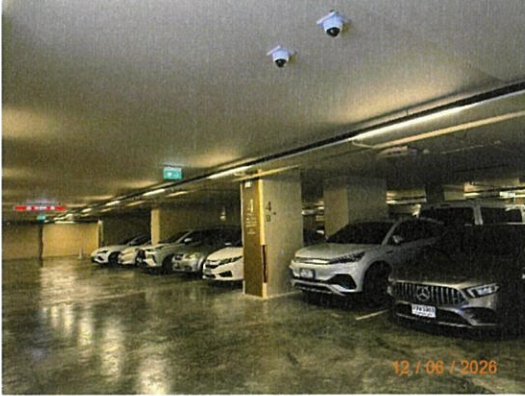
| รูปที่ 14 พื้นที่จอดรถภายในอาคาร | |

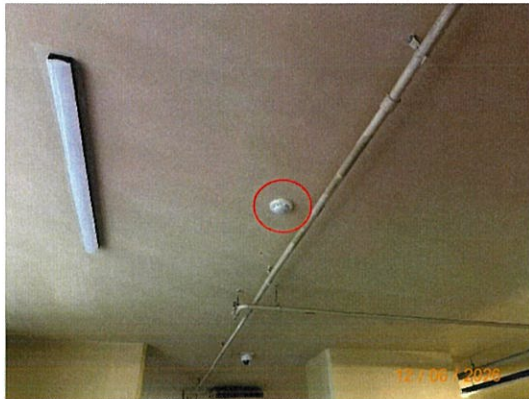
รูปที่ 15 เครื่องตรวจจับควัน (Smoke Detector)  
(พื้นที่จอดรถ)

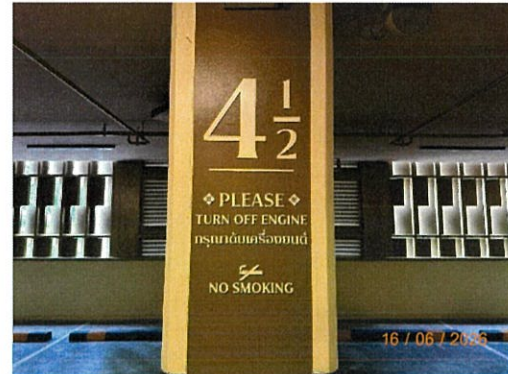
รูปที่ 16 ป้ายห้ามติดเครื่องยนต์ภายใน  
บริเวณพื้นที่จอดรถ

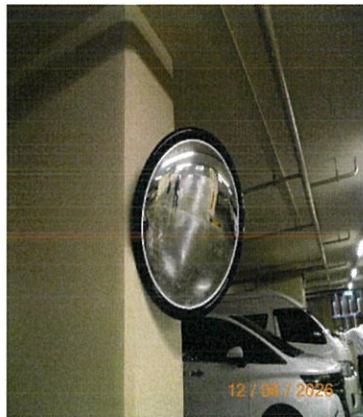
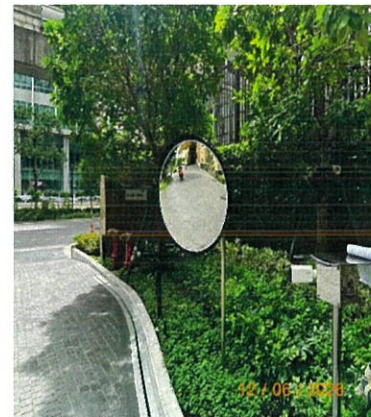
รูปที่ 17 กระจกโค้งนูน

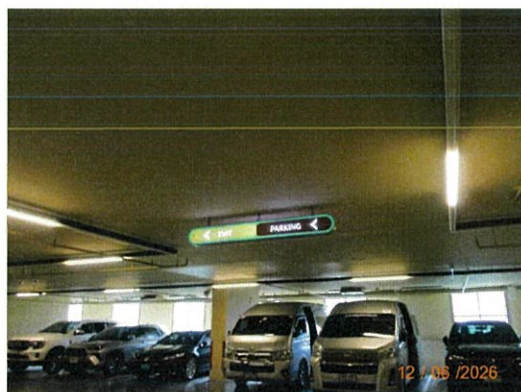
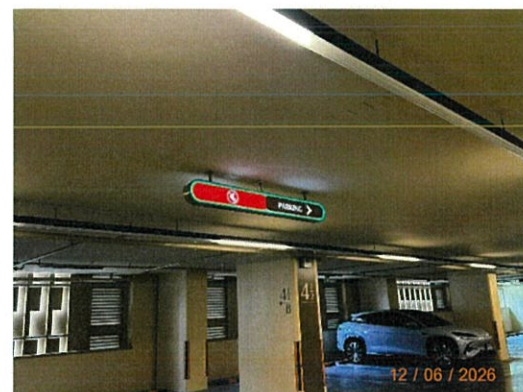
รูปที่ 18 ป้ายและสัญลักษณ์จราจร

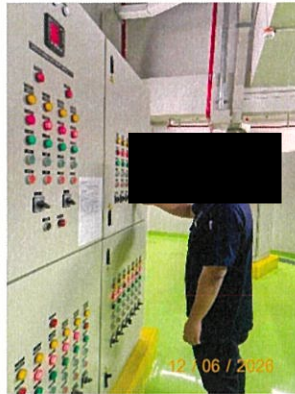
รูปที่ 19 เจ้าหน้าที่ดูแลระบบบำบัดน้ำเสีย

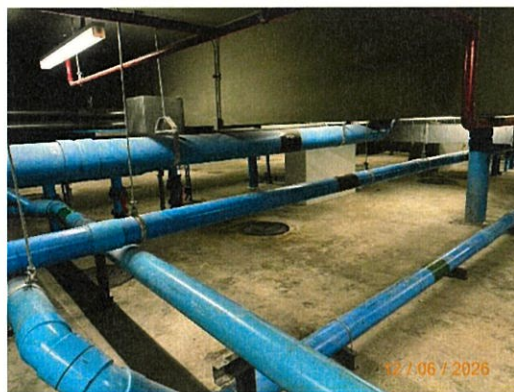
รูปที่ 21 ระบบบำบัดน้ำเสีย

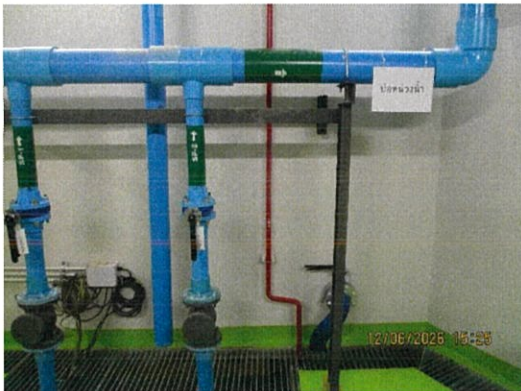
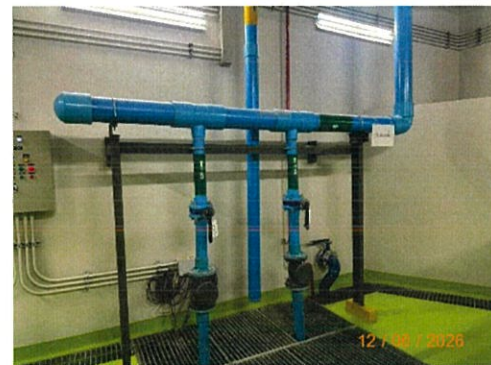
รูปที่ 23 บ่อหน่วงน้ำ

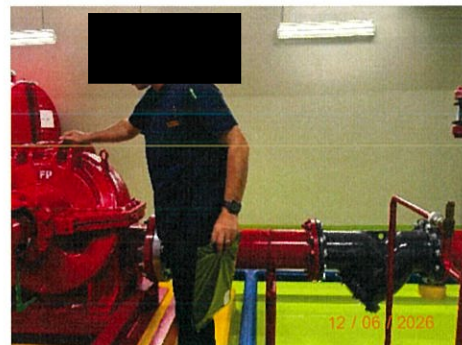
รูปที่ 25 ช่างซ่อมบำรุงตรวจสอบรอยรั่วของอุปกรณ์

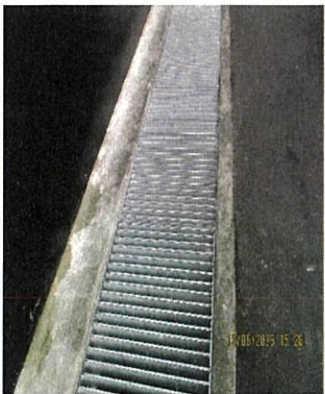
| <p>รูปที่ 26 รางระบายน้ำ</p> | <p>รูปที่ 27 ติดตั้งพัดลมระบายอากาศบริเวณพื้นที่ซ่อมบำรุง</p> |

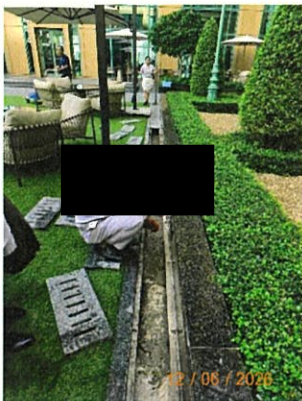
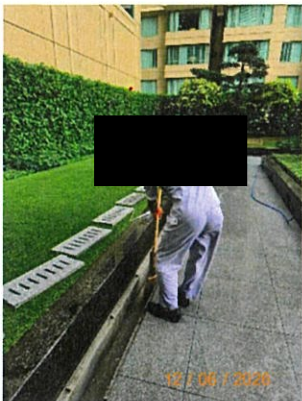
| <p>รูปที่ 30 เจ้าหน้าที่ทำความสะอาดท่อน้ำทิ้ง</p> | |

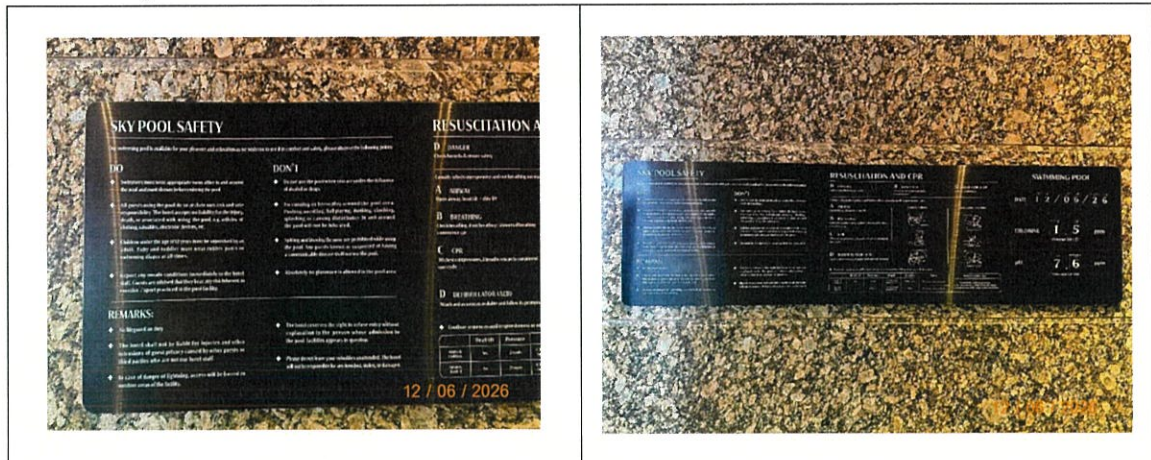
รูปที่ 31 ป้ายแสดงกฎ/ข้อปฏิบัติสำหรับผู้ใช้สระว่ายน้ำ

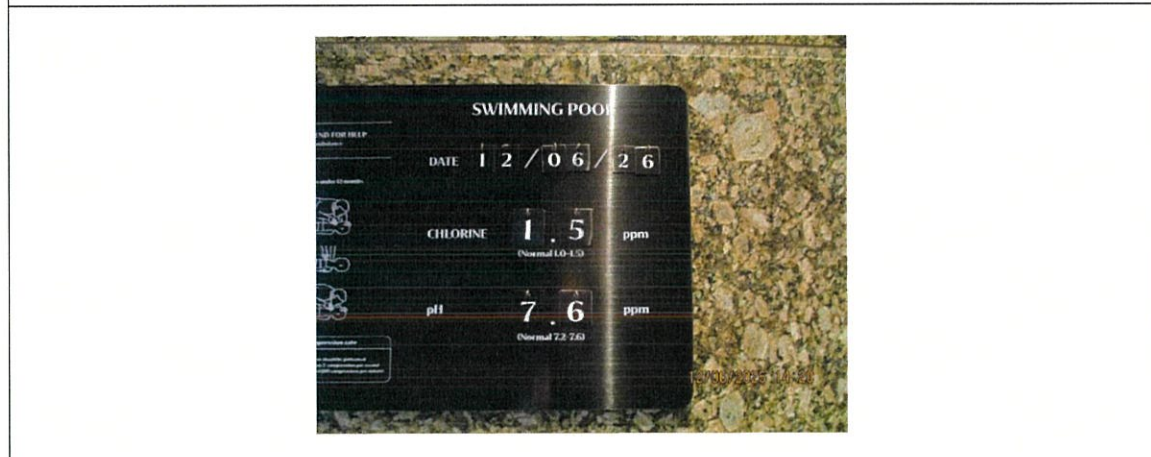
รูปที่ 32 ป้ายแสดงค่าความเป็นกรดต่าง (pH) และปริมาณคลอรีนตกค้าง (Residual Chlorine)

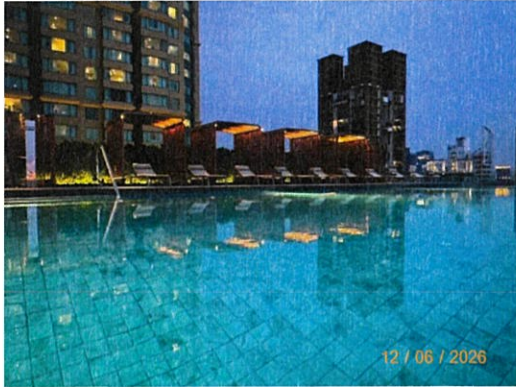
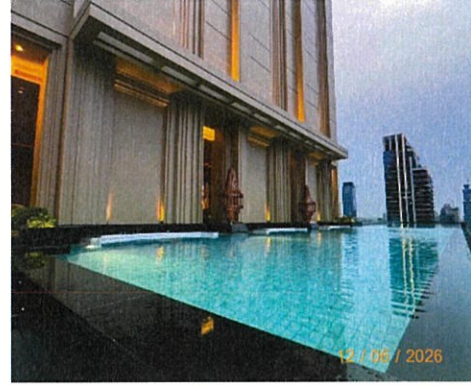
รูปที่ 33 ไฟฟ้าส่องสว่างทั่วบริเวณสระว่ายน้ำ

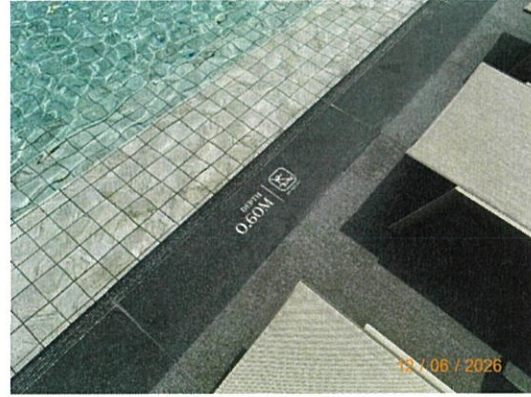
รูปที่ 34 ป้ายบอกระดับความลึกของสระว่ายน้ำ

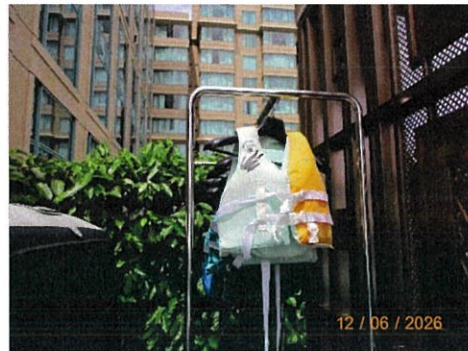
รูปที่ 36 อุปกรณ์ช่วยชีวิตประจำสระว่ายน้ำ

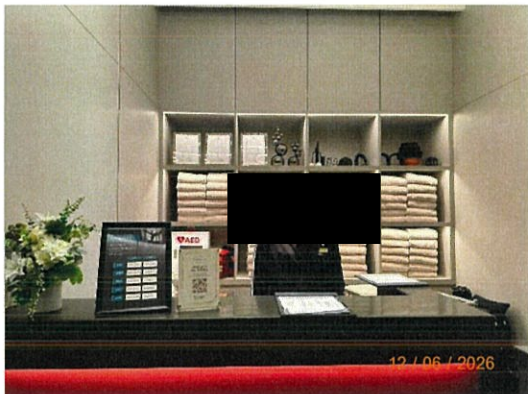
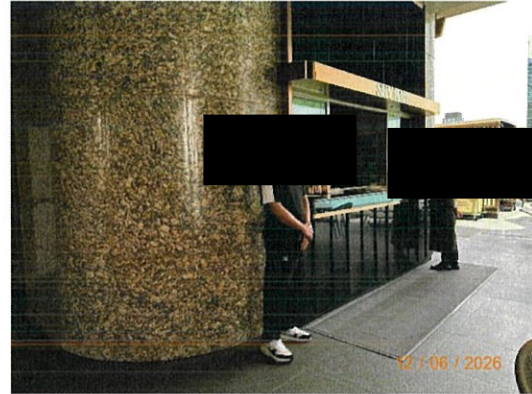
รูปที่ 37 ผู้ดูแลประจำสระว่ายน้ำ

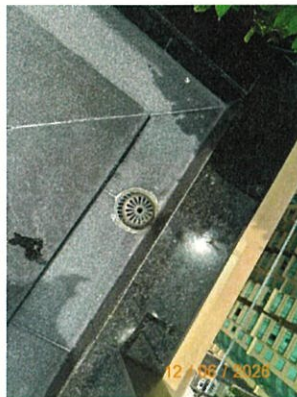
รูปที่ 40 รางระบายน้ำล้นมีฝาปิดรอบสระว่ายน้ำ

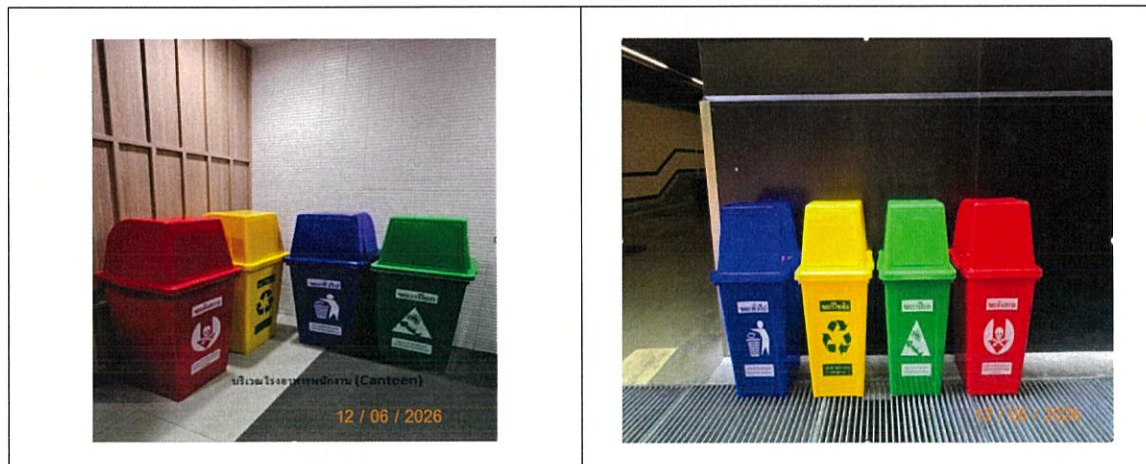
รูปที่ 42 ถังขยะมูลฝอยภายในพื้นที่โครงการ

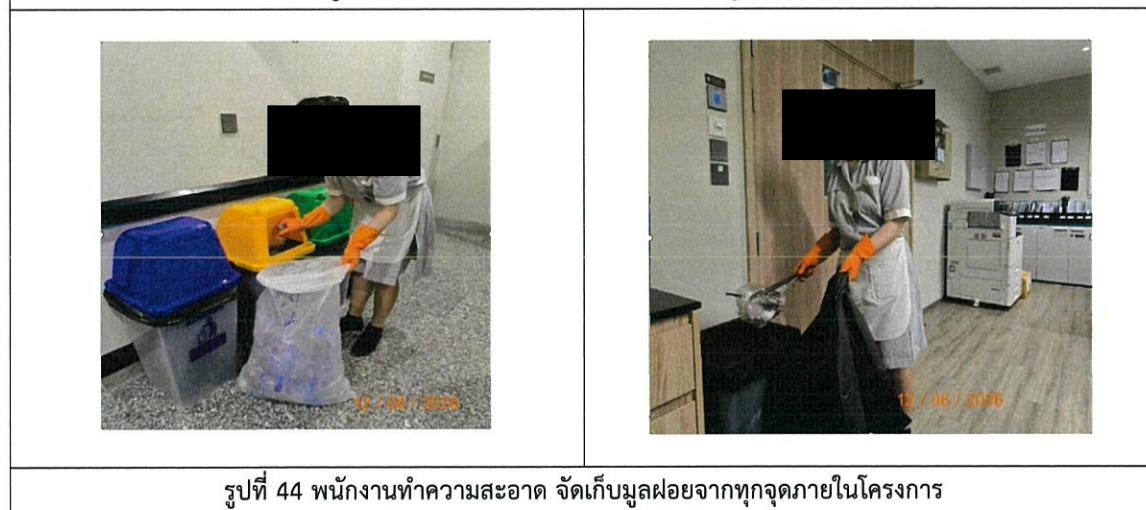
รูปที่ 44 พนักงานทำความสะอาด จัดเก็บมูลฝอยจากทุกจุดภายในโครงการ

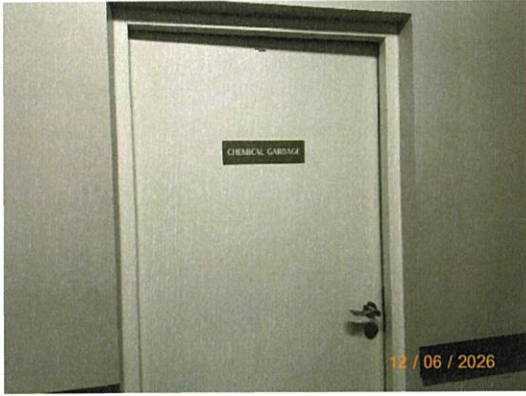
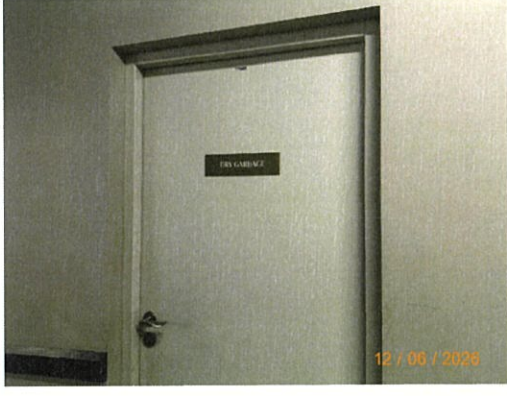
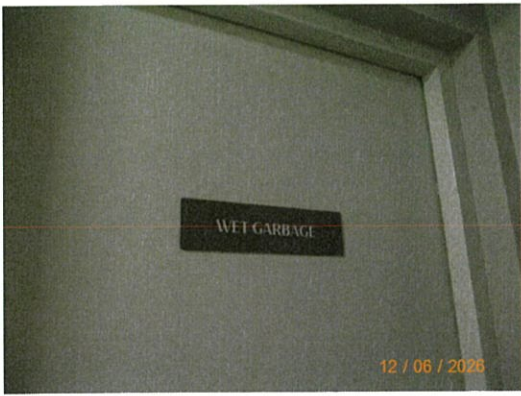
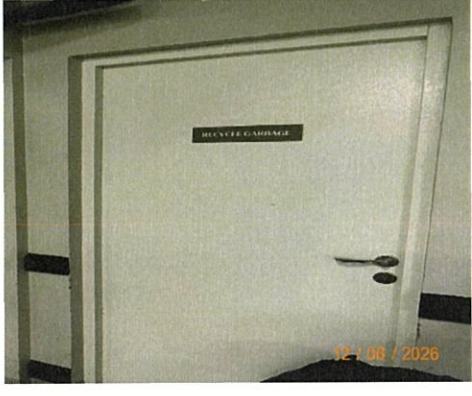
| <p>รูปที่ 47 ห้องพักมูลฝอยรวม 4 ห้อง</p> | |

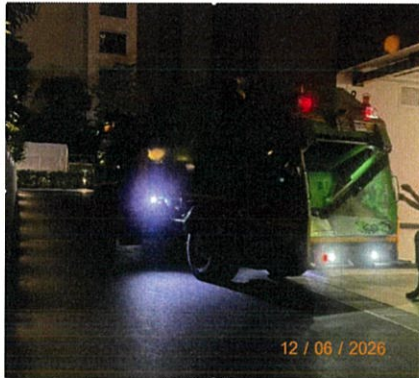
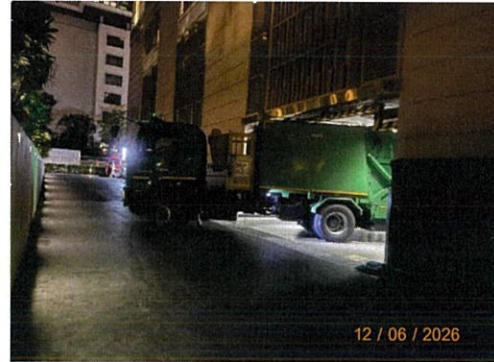
รูปที่ 48 รถเก็บขนมูลฝอยของสำนักงานเขตปทุมวันมาดำเนินการเก็บขนมูลฝอยในพื้นที่โครงการ

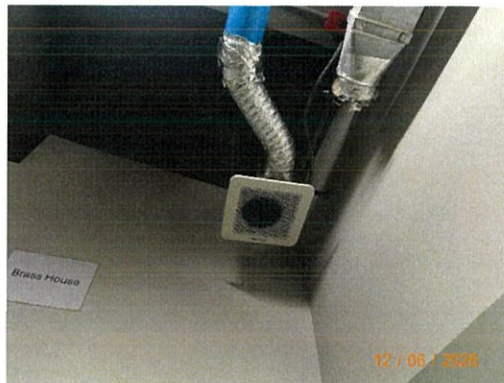
รูปที่ 49 ติดตั้งพัดลมดูดอากาศภายในห้องพักมูลฝอยรวม

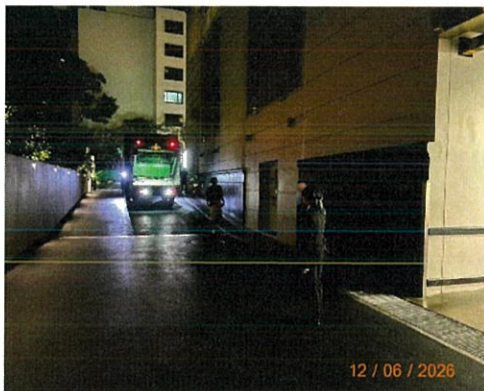
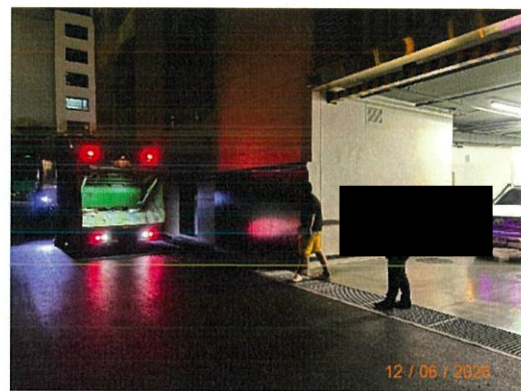
รูปที่ 50 พนักงานอำนวยความสะดวกด้านการจราจรสำหรับรถเก็บขนมูลฝอย

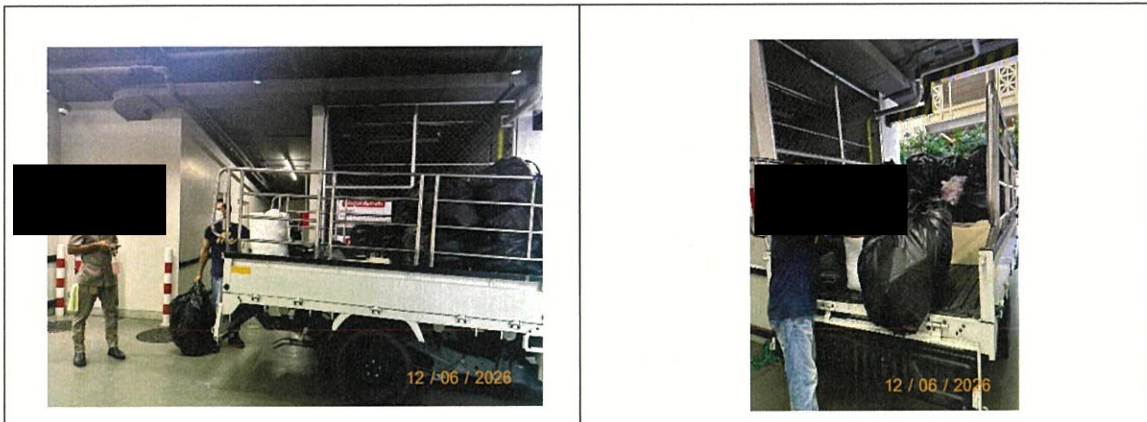
รูปที่ 51 ร้านรับซื้อของเก่าบริเวณใกล้เคียงเข้ามารับซื้อมูลฝอย

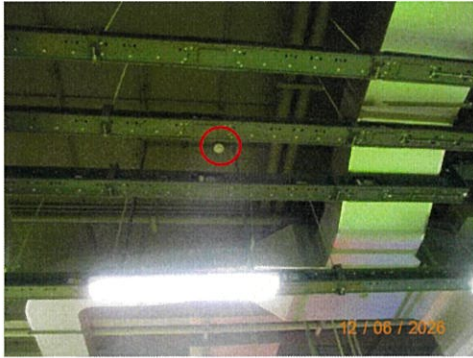
รูปที่ 55 เครื่องตรวจจับควัน (Smoke Detector)  
ภายในห้องหม้อแปลงไฟฟ้า

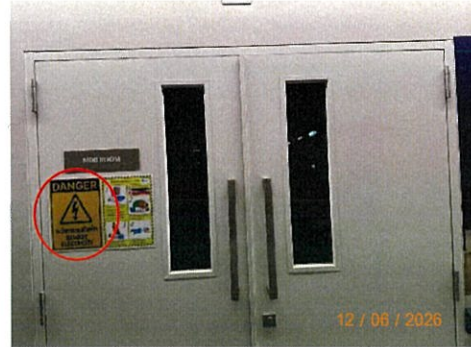
รูปที่ 56 ป้ายเตือนแสดงข้อความ  
"อันตรายไฟฟ้าแรงสูง"

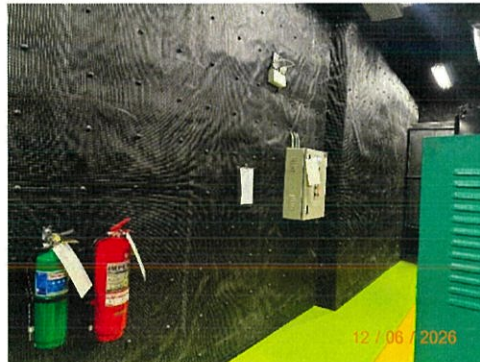
รูปที่ 57 ห้องเครื่องกำเนิดไฟฟ้าด้วยวัสดุกันเสียง

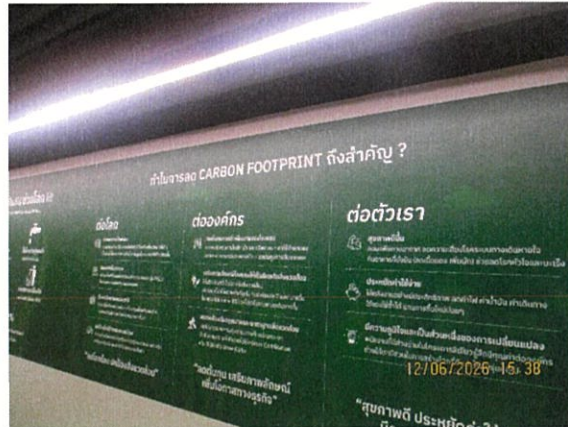
รูปที่ 59 ป้ายประชาสัมพันธ์การปฏิบัติตาม พ.ร.บ. การส่งเสริมการอนุรักษ์พลังงาน พ.ศ. 2535

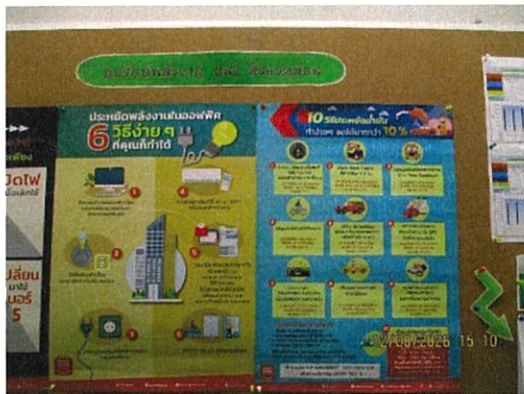
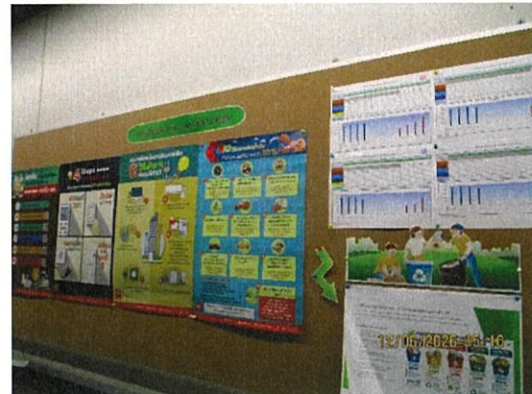
รูปที่ 60 ติดป้ายประชาสัมพันธ์รณรงค์การประหยัดพลังงาน

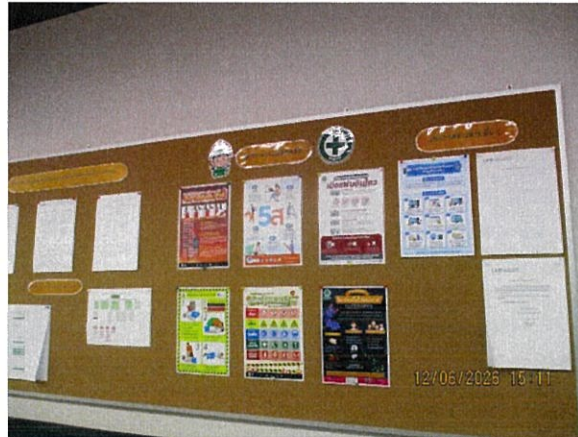
รูปที่ 60 (ต่อ) ติดป้ายประชาสัมพันธ์รณรงค์การประหยัดพลังงาน

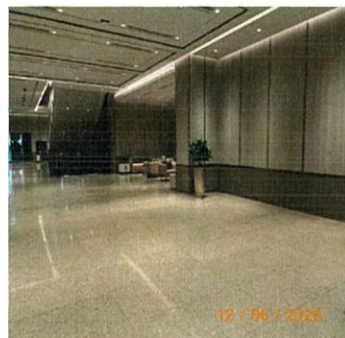
รูปที่ 61 ใช้หลอดไฟประหยัดพลังงาน

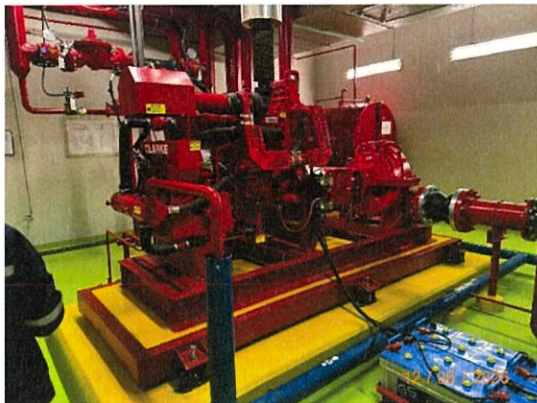
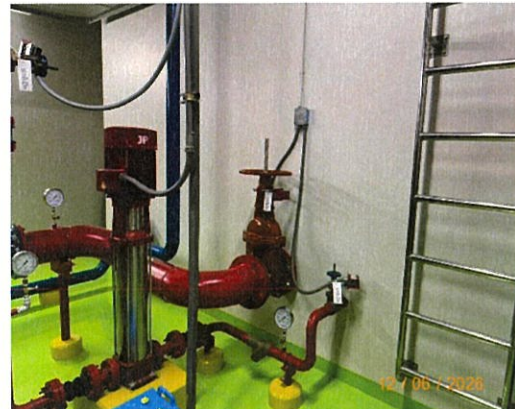
รูปที่ 63 เครื่องสูบน้ำดับเพลิง และระบบท่ออื่น

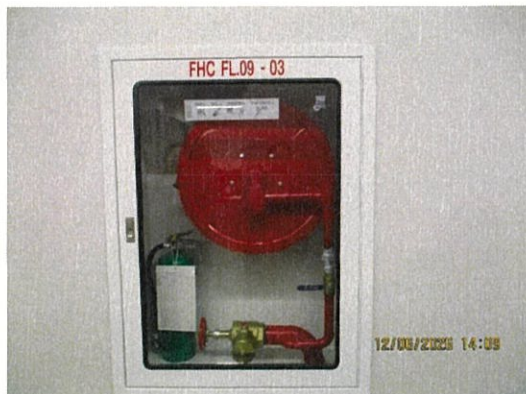
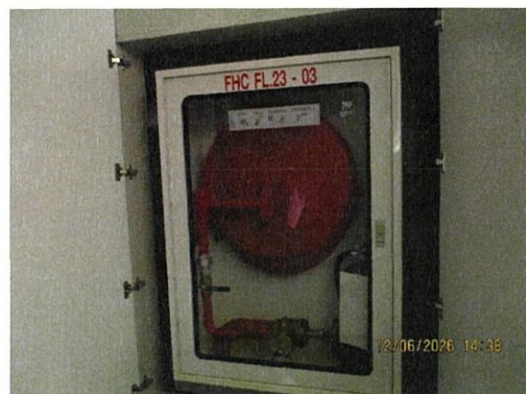
รูปที่ 64 ตู้เก็บสายฉีดน้ำดับเพลิงพร้อมอุปกรณ์ (FHC)
