**รูปภาพประกอบการปฏิบัติตามมาตรการป้องกันและแก้ไขผลกระทบสิ่งแวดล้อม  
และมาตรการติดตามตรวจสอบผลกระทบสิ่งแวดล้อม  
ระหว่างเดือนมกราคม-มิถุนายน พ.ศ. 2569**

รายงานผลการปฏิบัติตามมาตรการป้องกันและแก้ไขผลกระทบสิ่งแวดล้อม และมาตรการติดตามตรวจสอบผลกระทบสิ่งแวดล้อม  
โครงการหอพักพยาบาล ของโรงพยาบาลศิริราช ปิยมหาราชการุณย์ ระยะดำเนินการ ระหว่างเดือนมกราคม-มิถุนายน พ.ศ. 2569  
โรงพยาบาลศิริราช ปิยมหาราชการุณย์ คณะแพทยศาสตร์ศิริราชพยาบาล มหาวิทยาลัยมหิดล

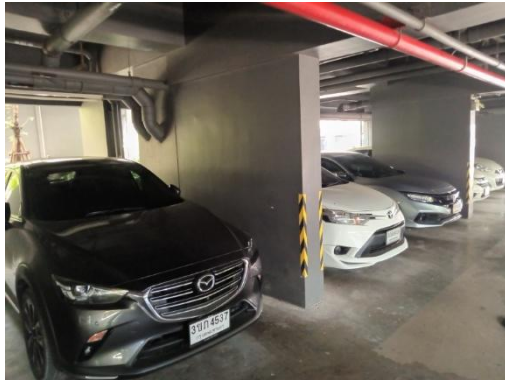
รูปที่ 3 พื้นที่จอดรถภายในอาคาร

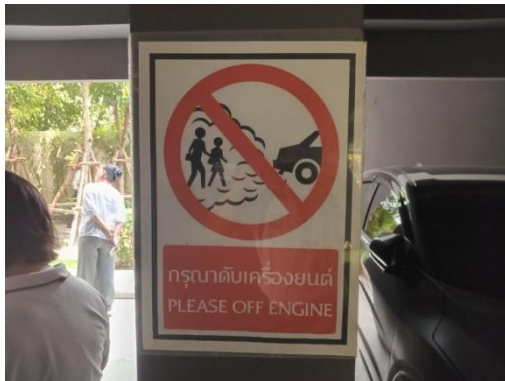
รูปที่ 4 ป้ายเตือน “กรุณาดับเครื่องยนต์”

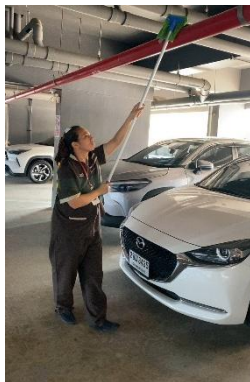
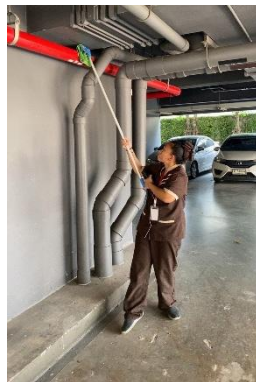
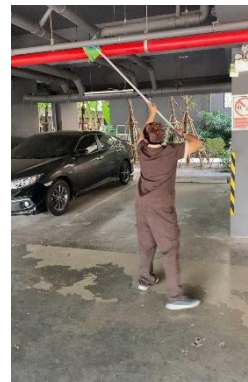
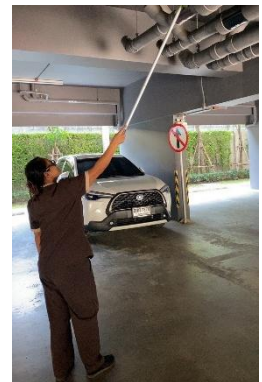
รูปที่ 5 การทำความสะอาดชั้นจอดรถ

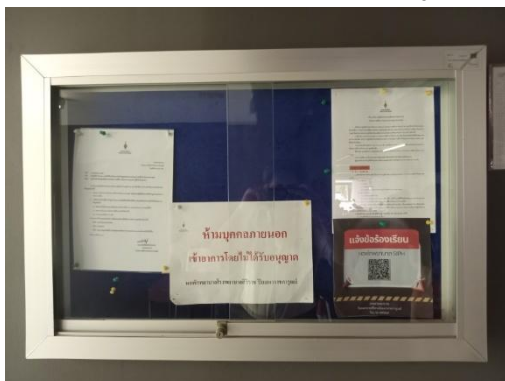
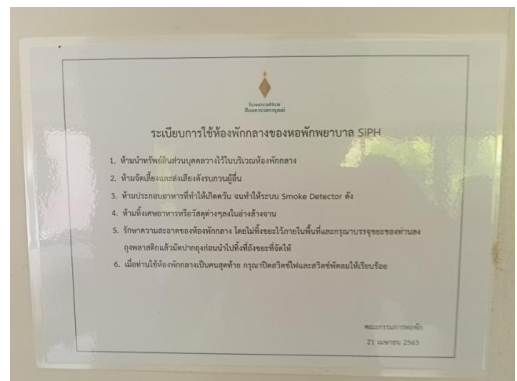
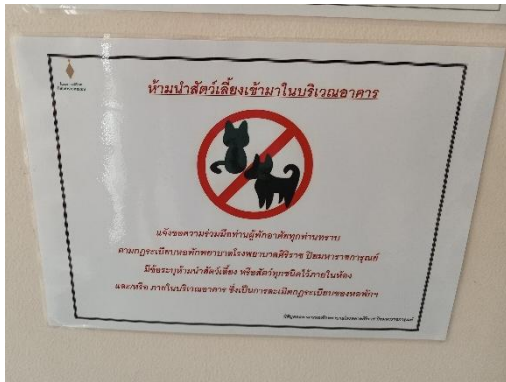
รูปที่ 6 การติดประกาศระเบียบการใช้หอพัก

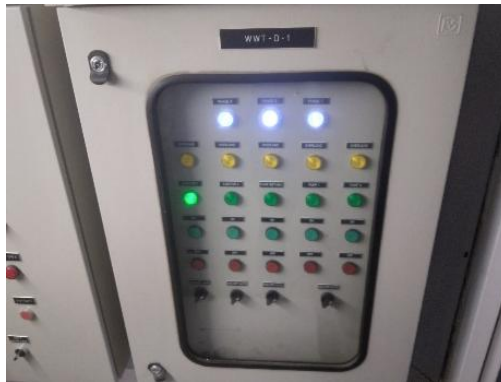
รูปที่ 11 มิเตอร์ไฟฟ้าสำหรับระบบบำบัดน้ำเสีย

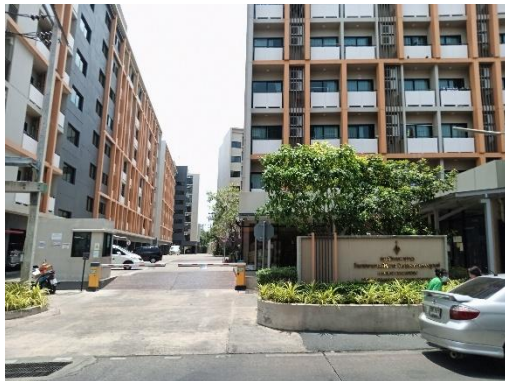
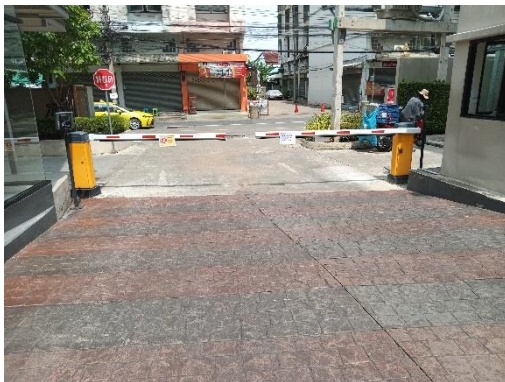
รูปที่ 12 ทางเข้า-ออกบริเวณพื้นที่โครงการ

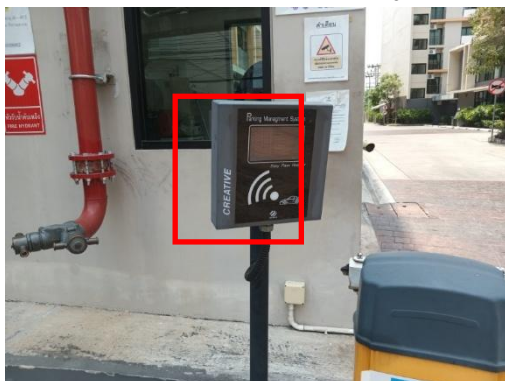
รูปที่ 13 ระบบ RFID Smart Card บริเวณทางเข้า-ออก

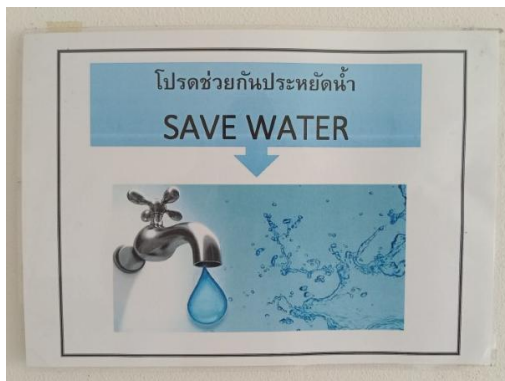
รูปที่ 16 ป้ายรณรงค์ประหยัดน้ำ

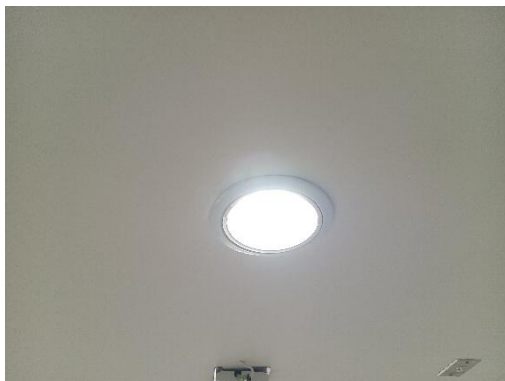
รูปที่ 17 หลอดไฟ LED

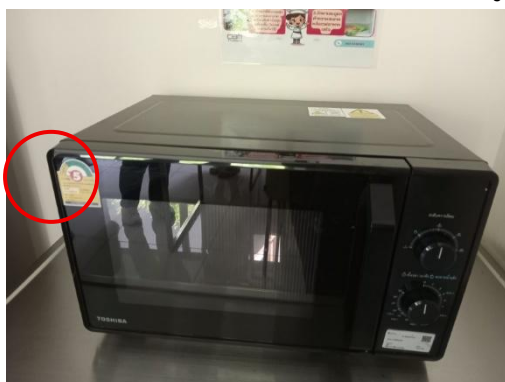
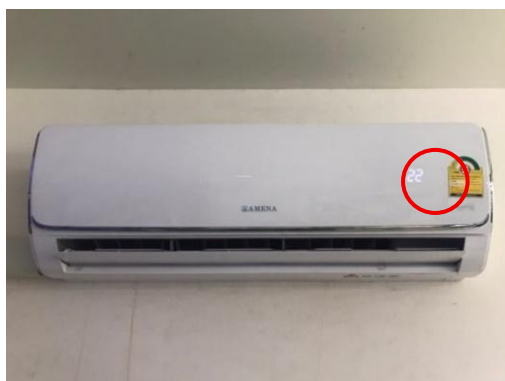
รูปที่ 18 อุปกรณ์ไฟฟ้า เบอร์ 5

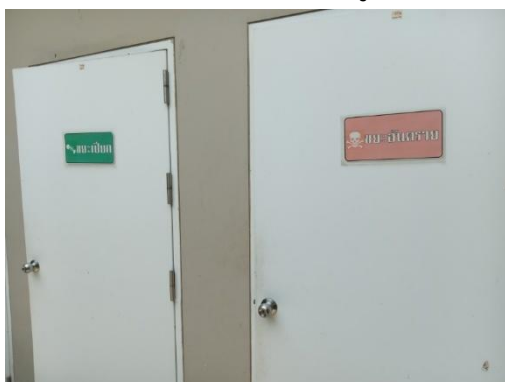
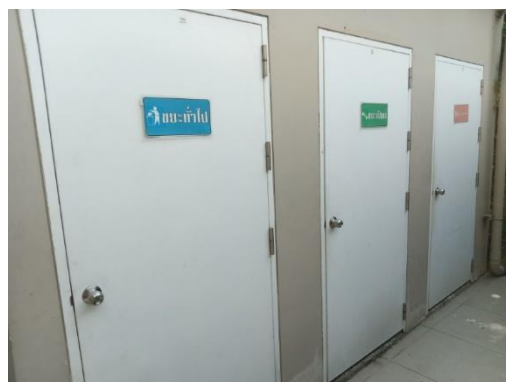
รูปที่ 21 ห้องพักรวมมูลฝอย

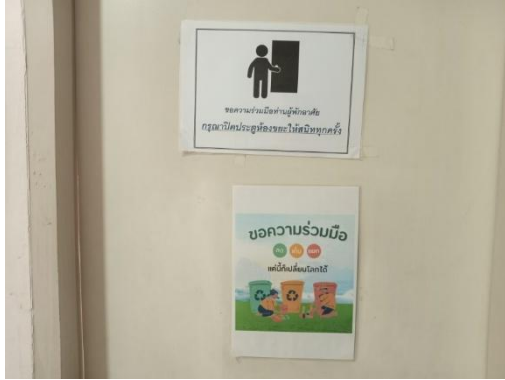
รูปที่ 22 ห้องพักขยะแต่ละชั้นของอาคารที่พัก

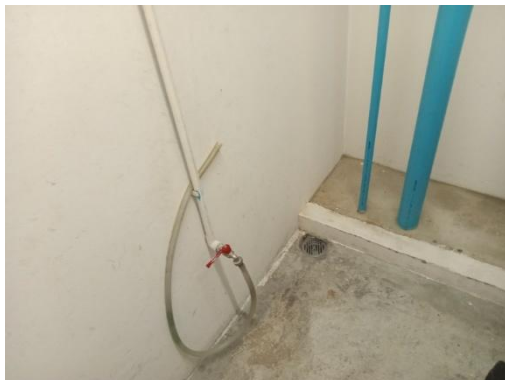
รูปที่ 23 ก๊อกน้ำและท่อระบายน้ำ  
ภายในห้องพักมูลฝอย

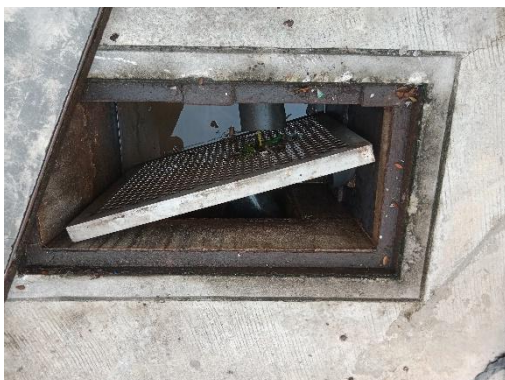
รูปที่ 25 ตะแกรงดักมูลฝอยที่บ่อพักน้ำสุดท้าย

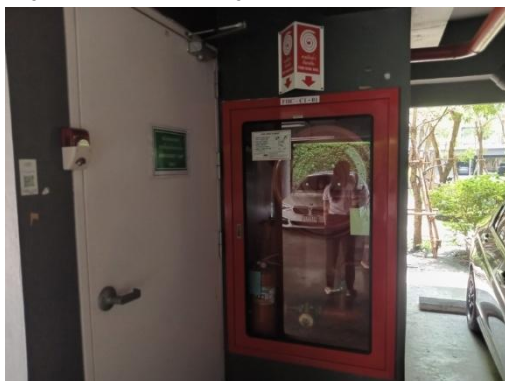
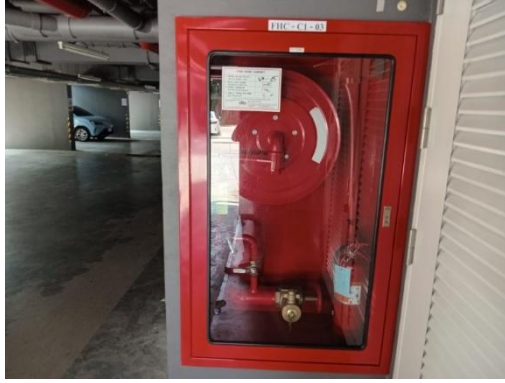
ตู้ FHC

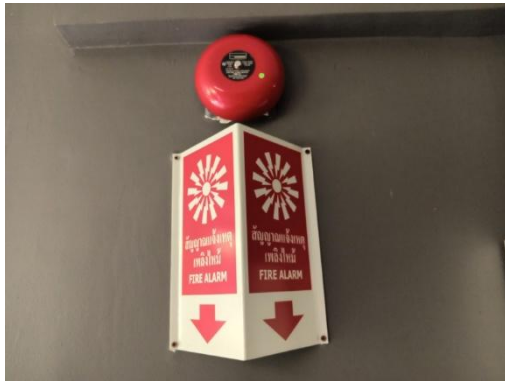
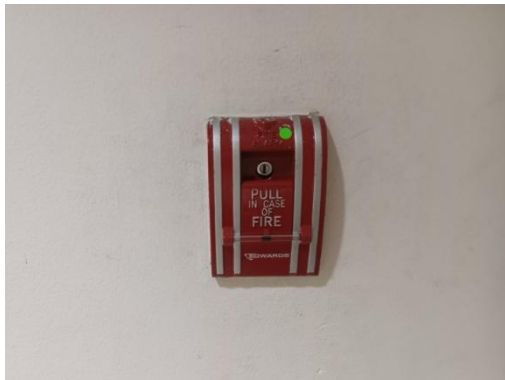
อุปกรณ์แจ้งเหตุอัคคีภัย

รูปที่ 27 อุปกรณ์ป้องกันอัคคีภัยของโครงการ

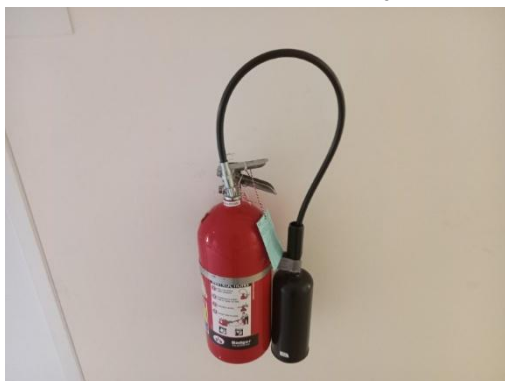
ถังดับเพลิงมือถือ

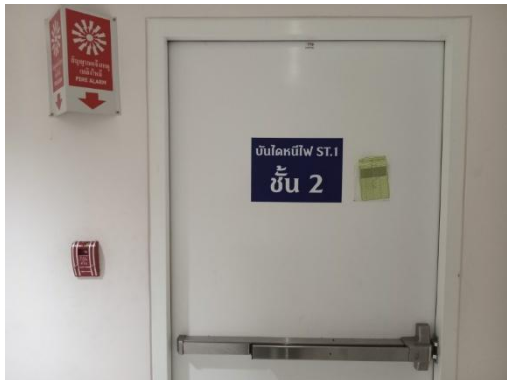
ทางหนีไฟ

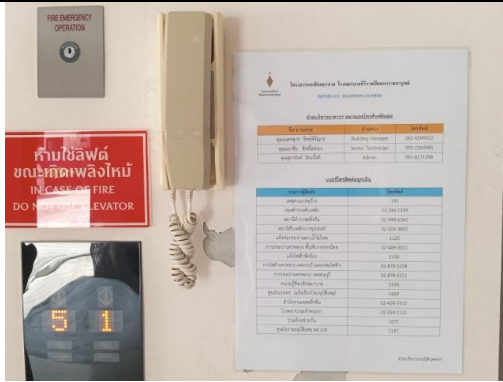
รูปที่ 28 การติดหมายเลขโทรศัพท์ของหน่วยบรรเทาสาธารณภัย

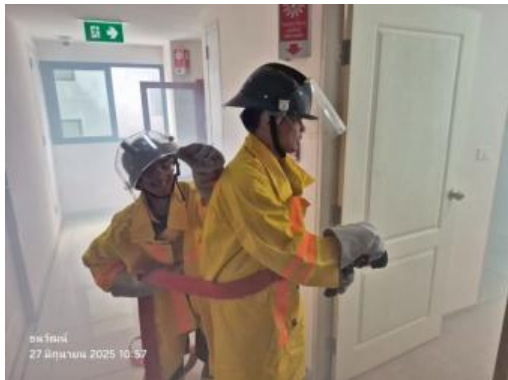
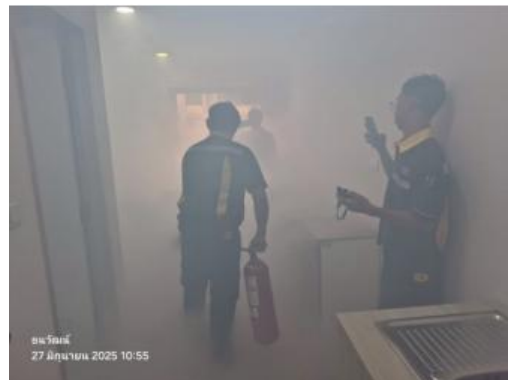
รูปที่ 29 การอบรมป้องกันอัคคีภัยและซ้อมอัคคีภัย

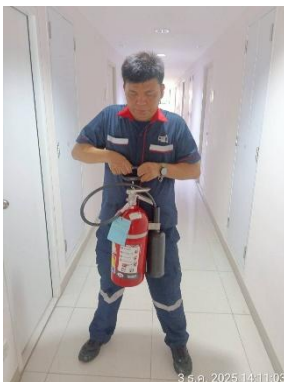
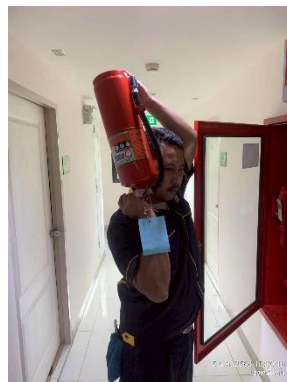
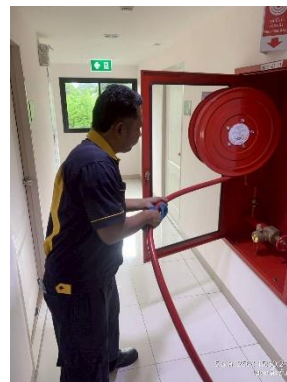
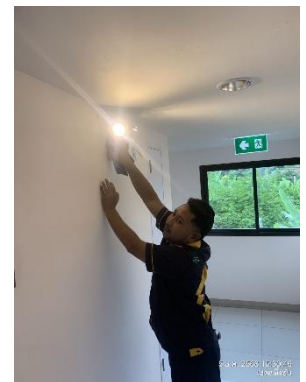
รูปที่ 30 การตรวจเช็คอุปกรณ์ป้องกันอัคคีภัย

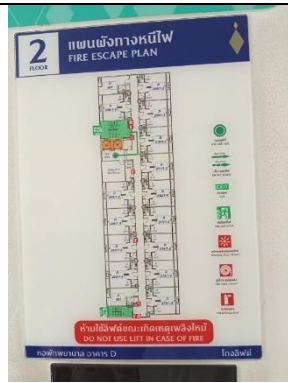
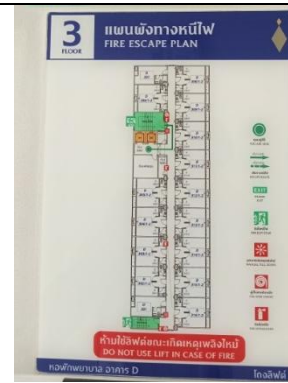
รูปที่ 31 แผนผังอาคารแสดงตำแหน่งทางหนีไฟ

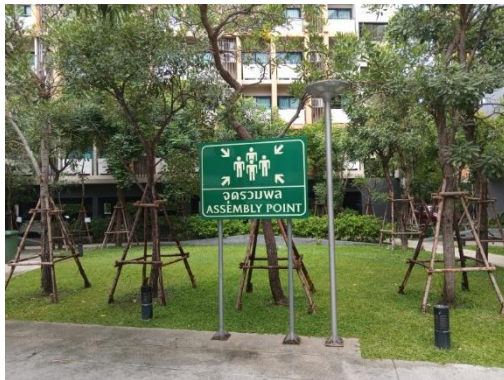
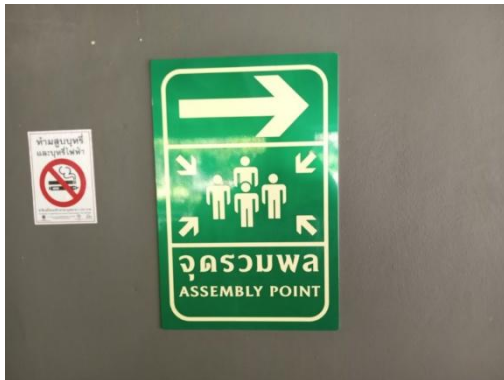
รูปที่ 32 จุดรวมพล

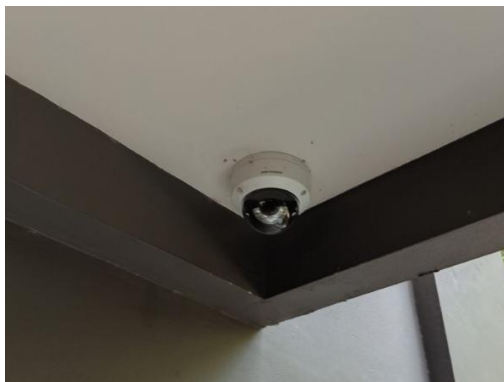
รูปที่ 33 ระบบโทรทัศน์วงจรปิด (CCTV System)

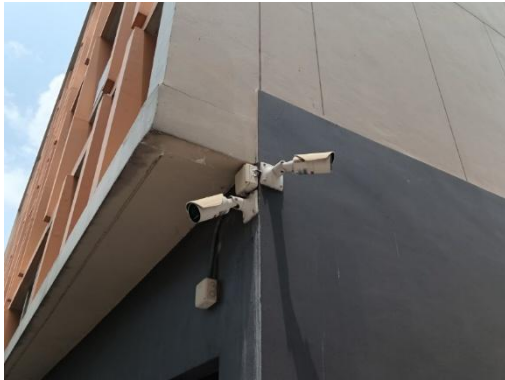
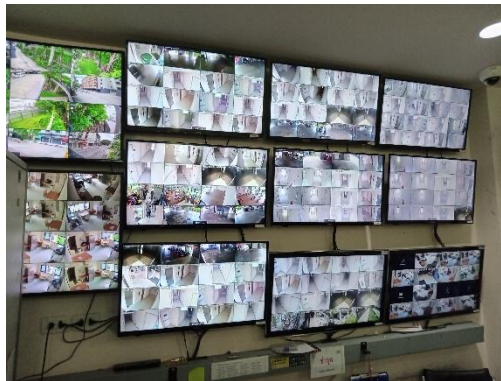
รูปที่ 33 ระบบโทรทัศน์วงจรปิด (CCTV System)

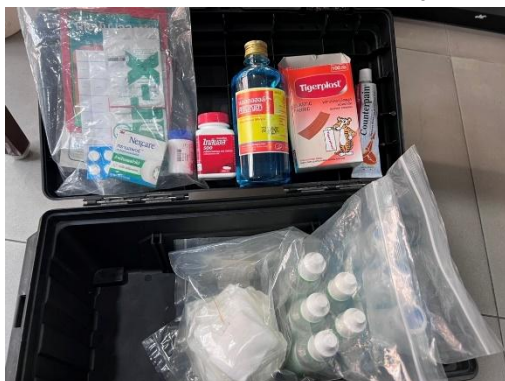
รูปที่ 35 เวชภัณฑ์เพื่อการปฐมพยาบาล และอุปกรณ์ผดุงชีพ

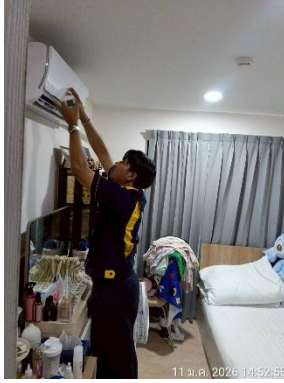
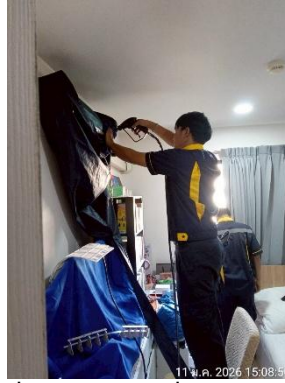
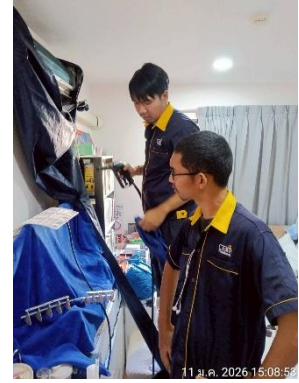
รูปที่ 36 การล้างเครื่องปรับอากาศ

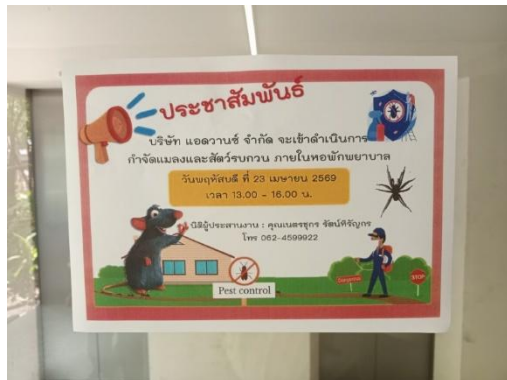
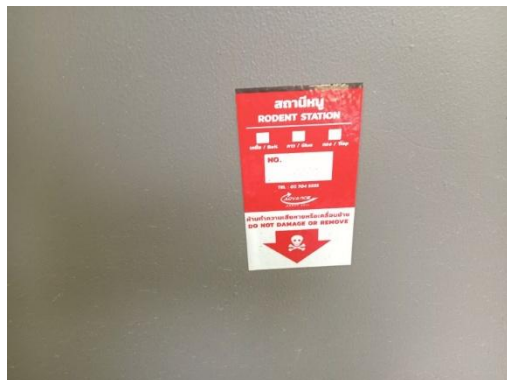
รูปที่ 37 การกำจัดหนูและแมลงในพื้นที่โครงการ
