ผลการปฏิบัติตามมาตรการป้องกันและ  
แก้ไขผลกระทบสิ่งแวดล้อม

ตารางที่ 2-1 ผลการปฏิบัติตามมาตรการป้องกันและแก้ไขผลกระทบสิ่งแวดล้อม โครงการ ดี คอนโด ริน ระยะดำเนินการ

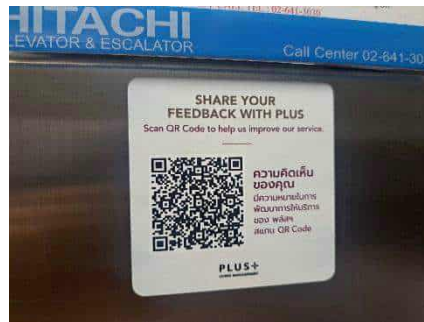
| ผลกระทบสิ่งแวดล้อม | มาตรการป้องกันและแก้ไข<br>ผลกระทบสิ่งแวดล้อม | ผลการปฏิบัติตามมาตรการ | ปัญหาอุปสรรค<br>ข้อเสนอแนะ/<br>แนวทางแก้ไข | เอกสารประกอบผล<br>การปฏิบัติตามมาตรการ |
|---|---|---|---|---|
| | 3. จัดให้มีกล่องรับความคิดเห็นติดตั้งไว้ที่ป้อมยาม<br>เพื่อรับเรื่องร้องเรียนหากพบว่ามีเรื่องร้องเรียน<br>ต้องดำเนินการแก้ไขปัญหาโดยเร่งด่วน | - โครงการมีคิวอาร์โคডแสดงความคิดเห็นติดไว้ที่หน้า<br>ห้องนิติบุคคล เพื่อรับเรื่องร้องเรียนหากพบว่ามีเรื่อง<br>ร้องเรียนต้องดำเนินการแก้ไขปัญหาโดยเร่งด่วน | - | ภาพที่ 2-1<br>คิวอาร์โคডแสดงความคิดเห็น |

ภาพที่ 2-1 คิวอาร์โค้ดแสดงความคิดเห็น

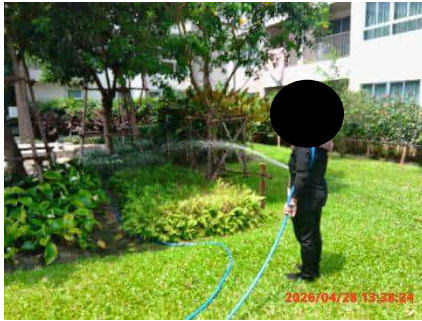
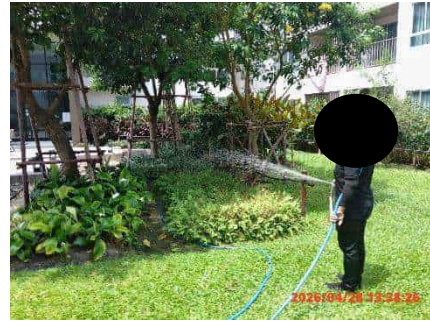
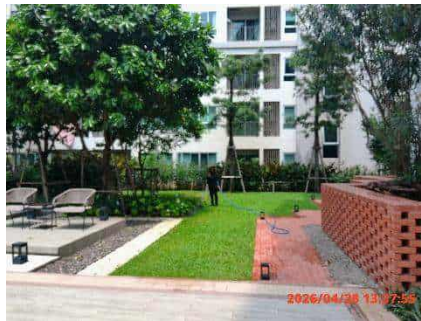
ภาพที่ 2-3 เจ้าหน้าที่ดูแลพื้นที่สีเขียว

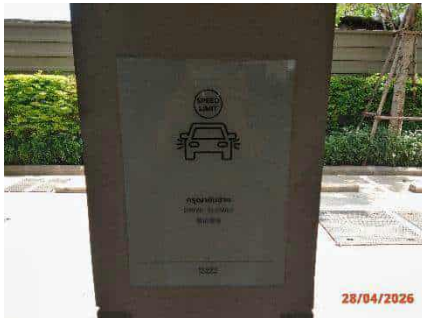
ภาพที่ 2-4 ป้ายจำกัดความเร็วของโครงการ

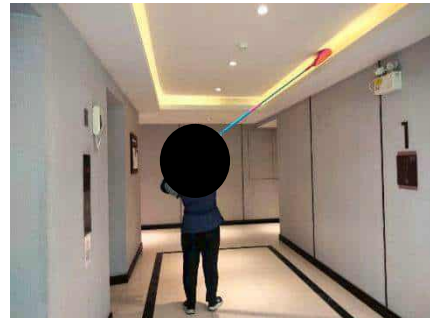
ภาพที่ 2-5 เจ้าหน้าที่ดูแลความสะอาดภายในพื้นที่โครงการ

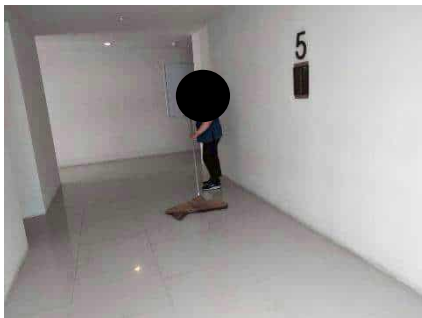
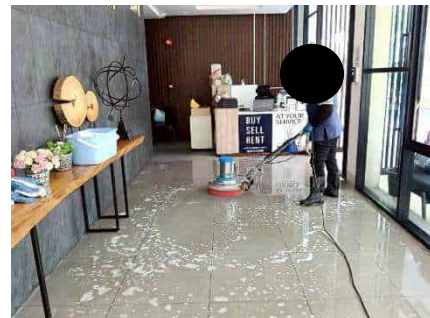
ภาพที่ 2-5 (ต่อ) เจ้าหน้าที่ดูแลความสะอาดภายในพื้นที่โครงการ

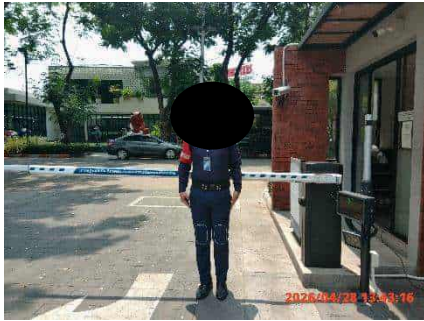
ภาพที่ 2-6 เจ้าหน้าที่อำนวยความสะดวกการจราจร

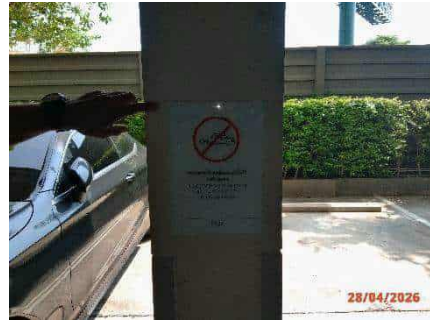
ภาพที่ 2-7 ป้ายห้ามติดเครื่องยนต์

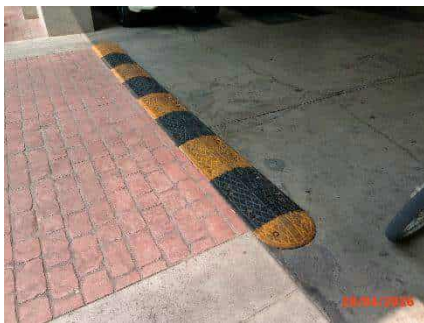
ภาพที่ 2-8 สันนูนชะลอความเร็ว

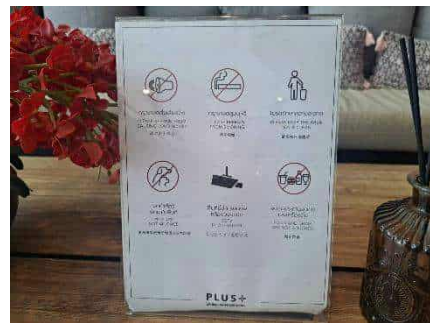
ภาพที่ 2-9 ป้ายห้ามส่งเสียงดัง

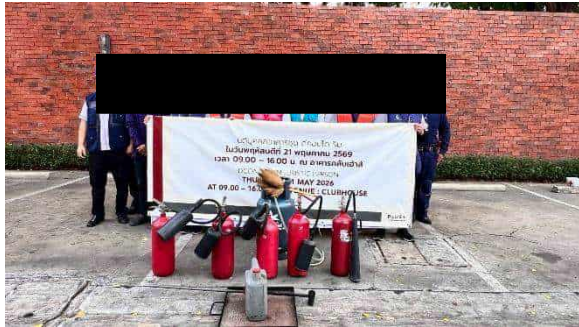
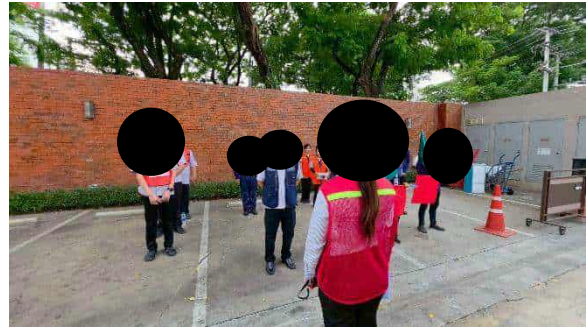
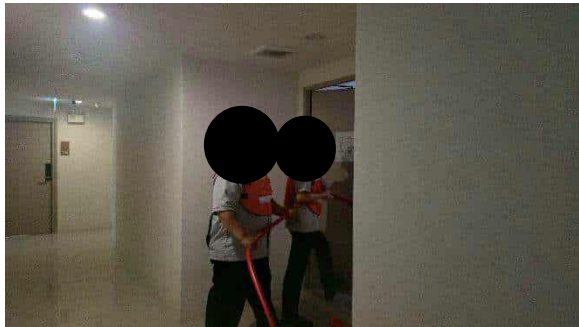
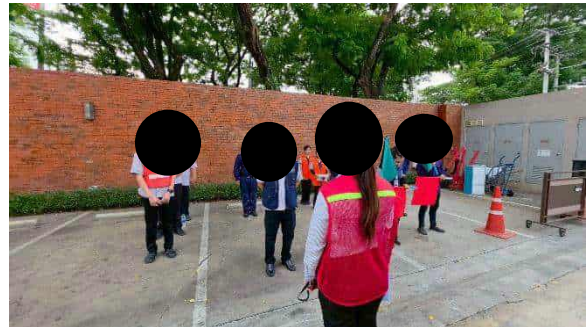
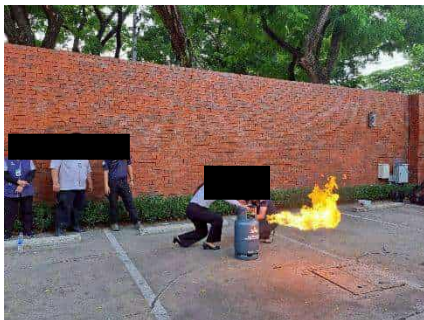
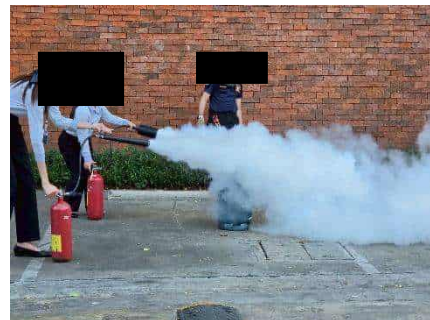
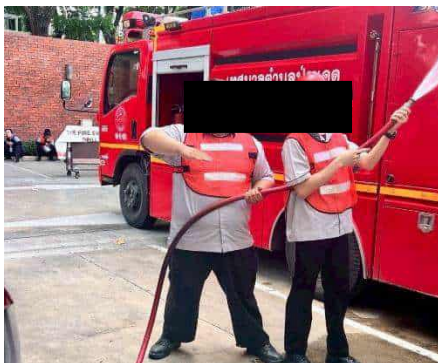
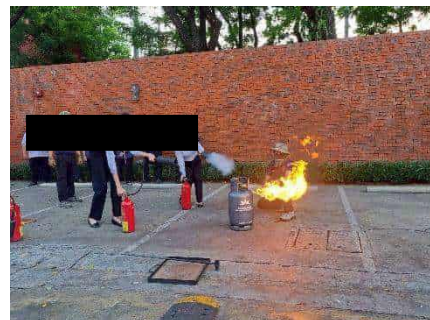
ภาพที่ 2-11 (ต่อ) การป้องกันเพลิงไหม้

การซ้อมอพยพกรณีเกิดเหตุเพลิงไหม้ 2569

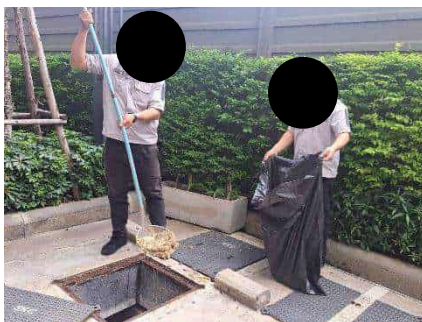
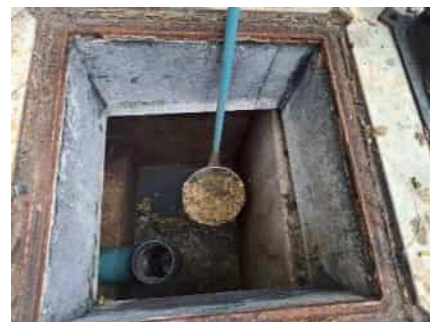
ภาพที่ 2-12 ระบบบำบัดน้ำเสียของโครงการ

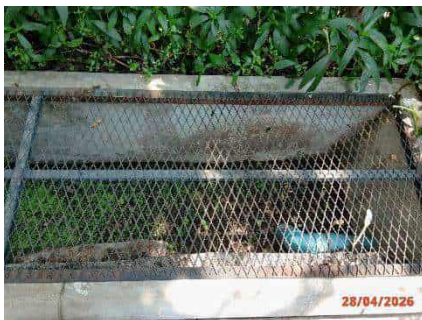
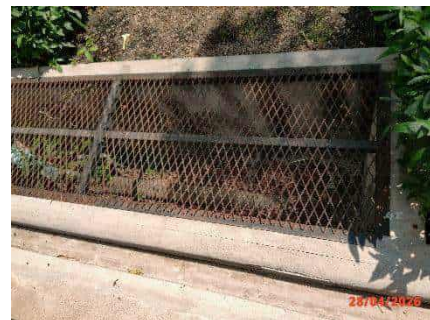
ภาพที่ 2-13 การตักไขมันจากระบบบำบัดน้ำเสีย

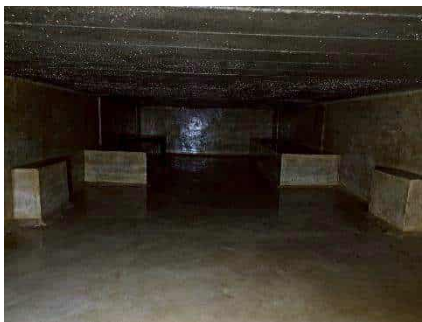
ภาพที่ 2-17 การตรวจสอบและทำความสะอาด  
ถังเก็บน้ำใต้ดิน

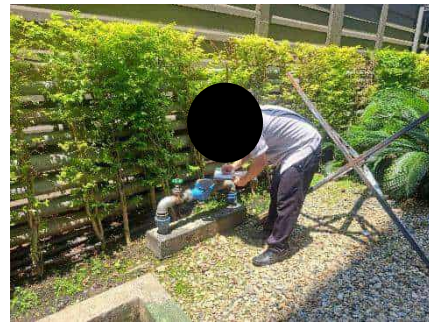
ภาพที่ 2-18 การตรวจสอบระบบจ่ายน้ำและระบบเส้นท่อน้ำประปา

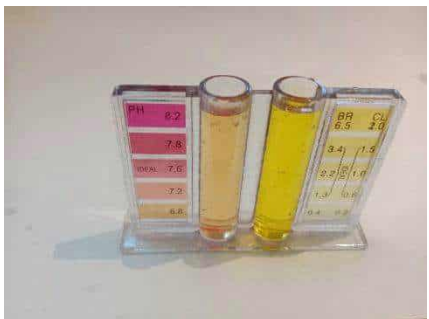
ภาพที่ 2-27 ผลการตรวจวัดคุณภาพน้ำสระว่ายน้ำประจำวัน
