## บทที่ 2

ผลการปฏิบัติตามมาตรการป้องกันและแก้ไขผลกระทบสิ่งแวดล้อม

บริษัท เอส.พี.เอส. คอนสตรัคชั่น เซอร์วิส จำกัด ในฐานะบุคคลที่ 3 (Third Party) ได้ดำเนินการติดตามตรวจสอบผลการปฏิบัติตามมาตรการป้องกันและแก้ไขผลกระทบสิ่งแวดล้อม ระยะดำเนินการ โครงการโรงเหล็กแผ่นรีดร้อน ของบริษัท จี เจ สตีล จำกัด (มหาชน) ในด้านต่างๆ ได้แก่ มาตรการทั่วไป คุณภาพอากาศ คุณภาพน้ำ การระบายน้ำและการป้องกันน้ำท่วม กากของเสีย สังคม-เศรษฐกิจ อาชีวอนามัยและความปลอดภัย และสุนทรียภาพ โดยวิธี Walk Through Survey เมื่อวันที่ 30 มิถุนายน 2569

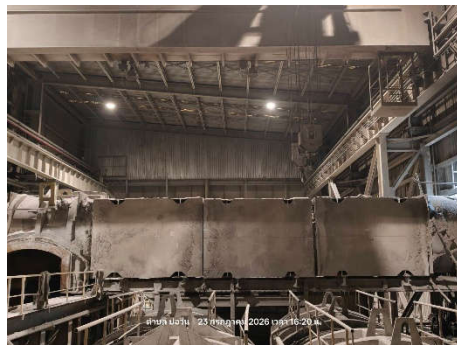
ภาพที่ 2.2-2 ระบบดูดฝุ่นหน้าเตาหลอม EAF

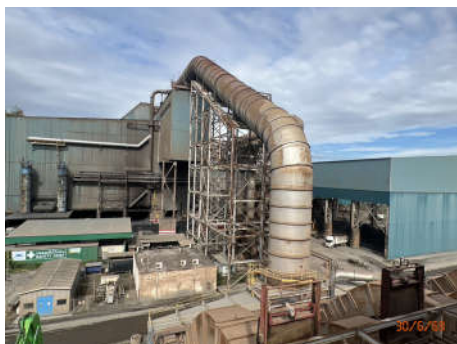
ภาพที่ 2.2-4 ระบบบำบัดอากาศแบบ Baghouse

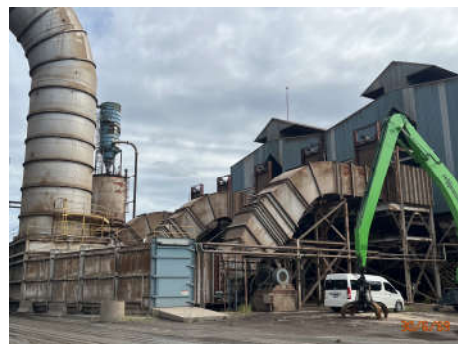
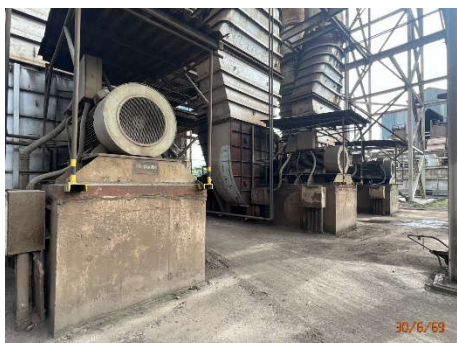
ภาพที่ 2.2-5 พัดลมสำรอง

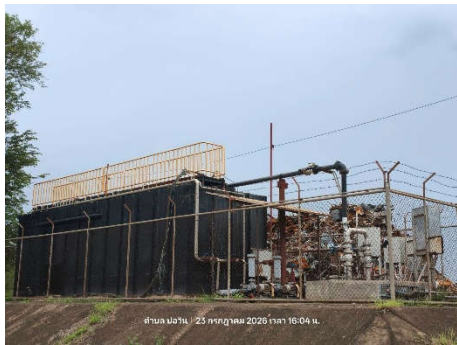
Sewage Plant 1

### ภาพที่ 2.2-7 ระบบบำบัดน้ำเสีย Sewage Plant

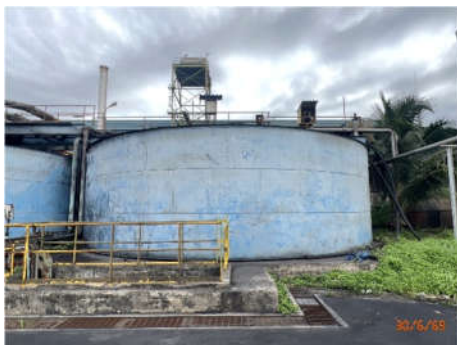
บ่อพักตะกอน

### ภาพที่ 2.2-8 ระบบบำบัดน้ำเสียจากกระบวนการผลิต

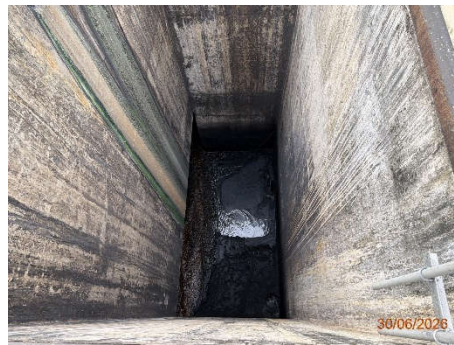
บ่อพักน้ำทิ้ง

ภาพที่ 2.2-8 (ต่อ) ระบบบำบัดน้ำเสียจากกระบวนการผลิต

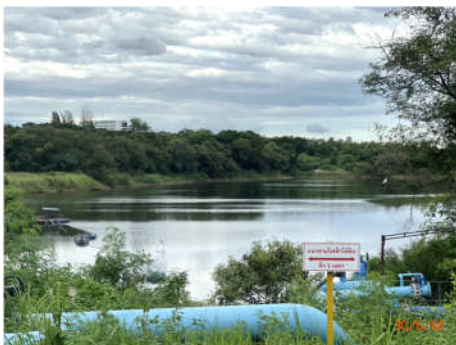
ภาพที่ 2.2-9 บ่อกักเก็บน้ำฝน

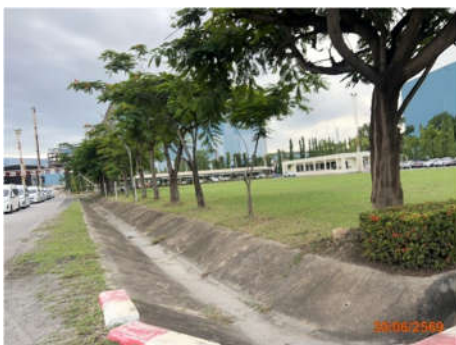
ภาพที่ 2.2-11 รางระบายน้ำฝน

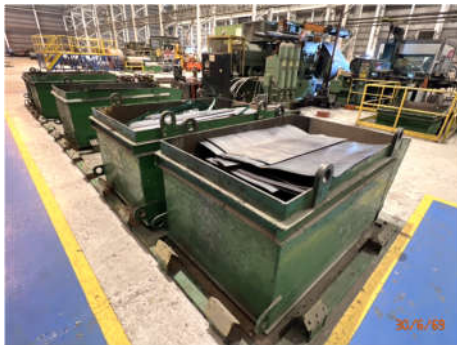
ภาพที่ 2.2-13 เศษเหล็กที่เหลือจากการตัด

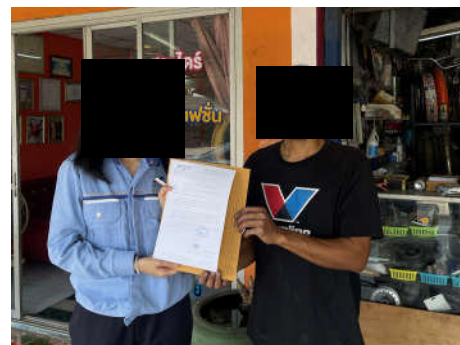
ภาพที่ 2.2-15 การแจ้งผลตรวจวัดคุณภาพสิ่งแวดล้อมให้ชุมชนโดยรอบ

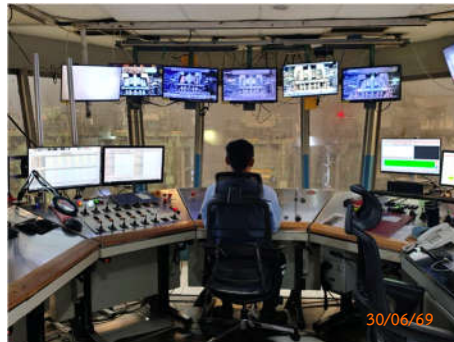
ภาพที่ 2.2-16 ห้องควบคุม (Control Room)

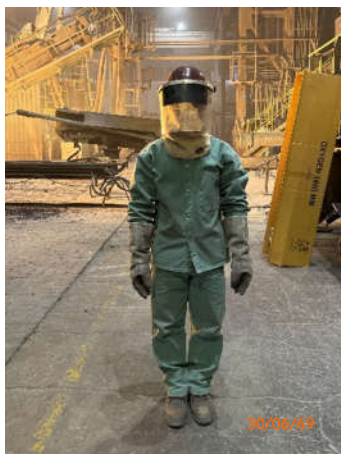
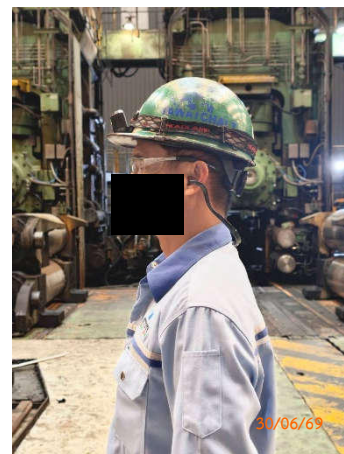
ภาพที่ 2.2-17 พนักงานสวมใส่อุปกรณ์ป้องกันอันตรายส่วนบุคคล

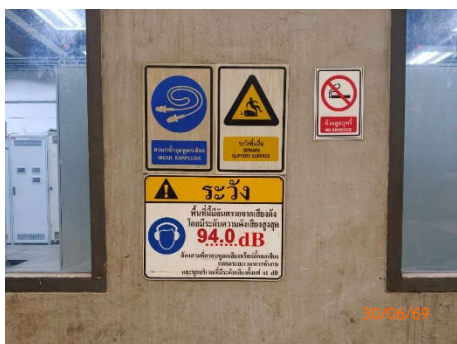
ภาพที่ 2.2-18 ป้ายเตือนพื้นที่ที่มีเสียงดัง

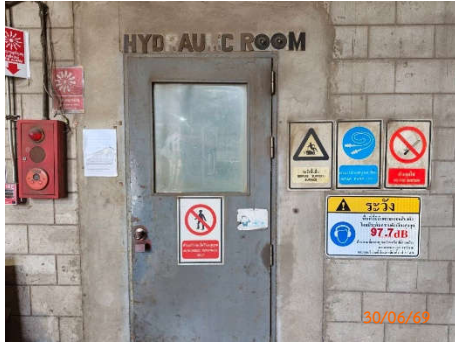
ภาพที่ 2.2-19 การติดตั้งเครื่องจักรที่ก่อให้เกิดเสียงดัง  
ภายในห้องปิด

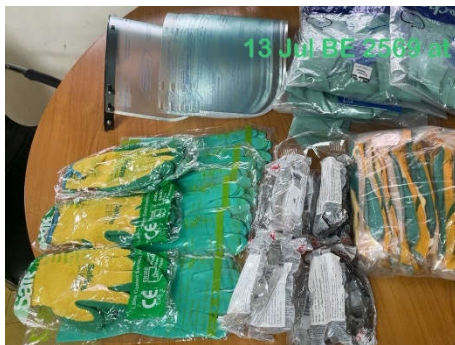
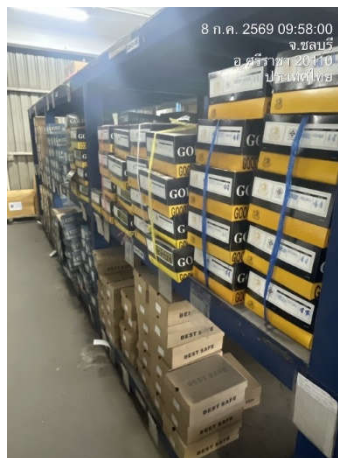
ภาพที่ 2.2-21 อุปกรณ์ป้องกันอันตรายส่วนบุคคลสำหรับพนักงาน

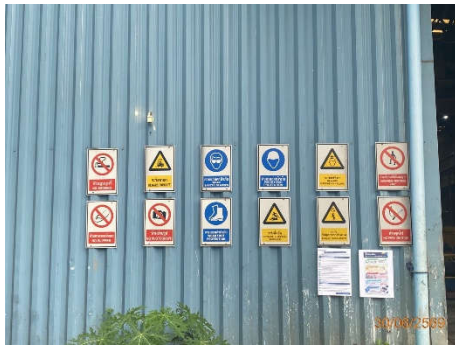
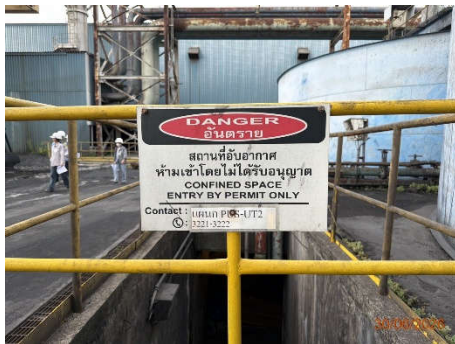
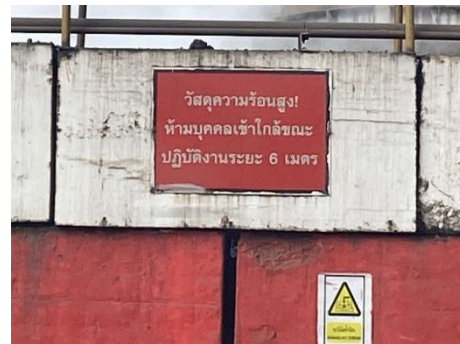
ภาพที่ 2.2-22 ป้ายเตือนความปลอดภัยในพื้นที่ปฏิบัติงาน

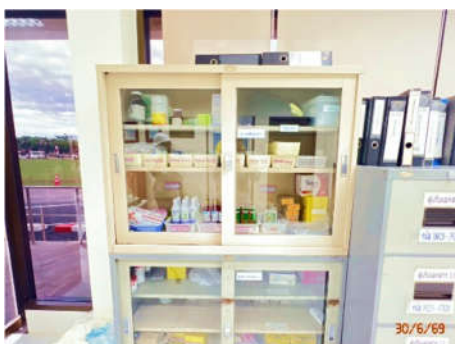
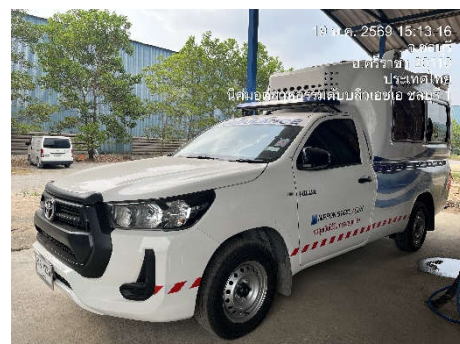
ภาพที่ 2.2-23 ห้องพยาบาล และยานพาหนะสำหรับขนส่งผู้ป่วย

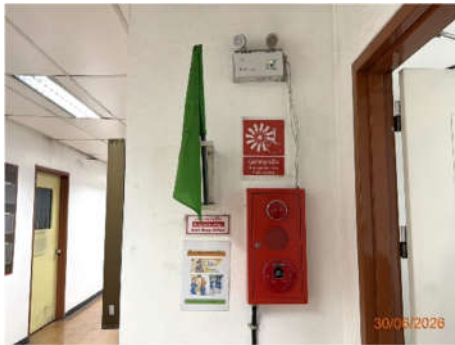
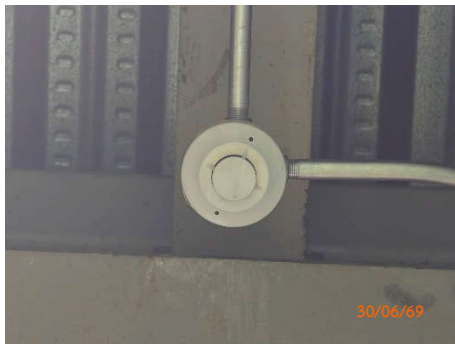
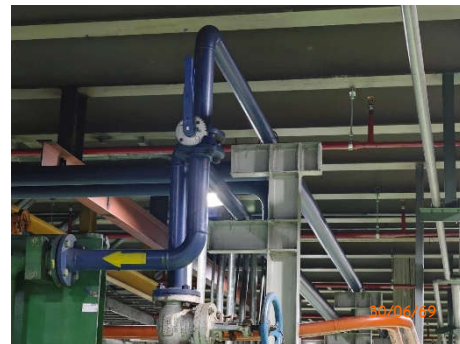
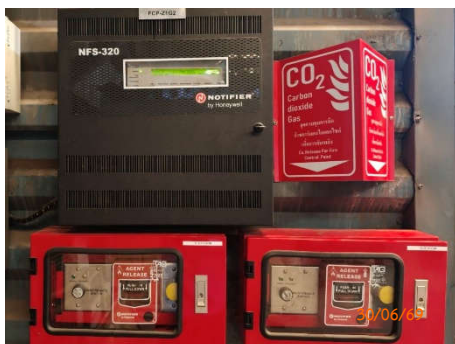
ภาพที่ 2.2-24 อุปกรณ์ดับเพลิงในพื้นที่โครงการ

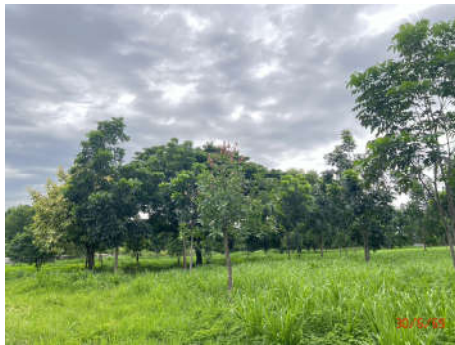
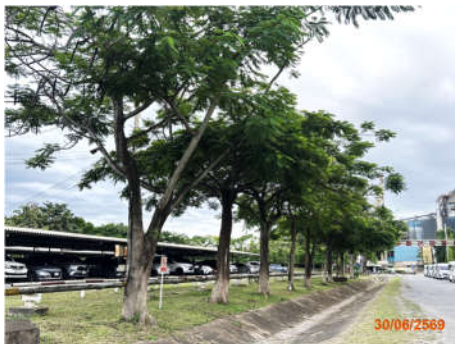
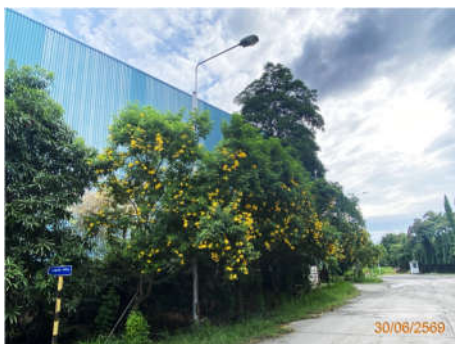
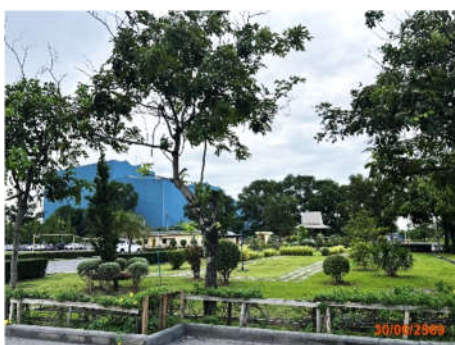
ภาพที่ 2.2-25 พื้นที่สีเขียวของโครงการ
