## 5. ผลการดำเนินการตามมาตรการป้องกันและแก้ไขผลกระทบสิ่งแวดล้อม

### ตารางที่ 2 เปรียบเทียบมาตรการป้องกันและแก้ไขผลกระทบสิ่งแวดล้อมที่กำหนดไว้ในรายงานการวิเคราะห์ผลกระทบสิ่งแวดล้อม

#### โครงการ Courtyard by Marriott Bangkok Hotel (ชื่อเดิม โรงแรมคอร์ตยาร์ด กรุงเทพ) ระยะเปิดดำเนินการ

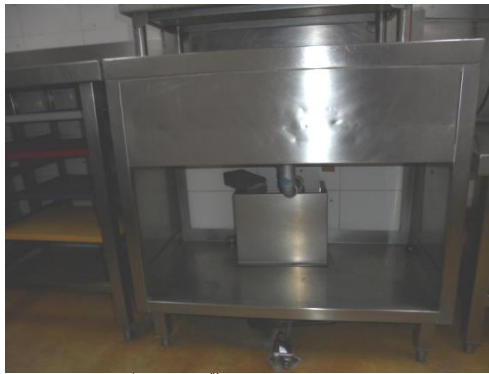
ภาพที่ 4-4 ติดตั้งถังดักไขมันในห้องครัว

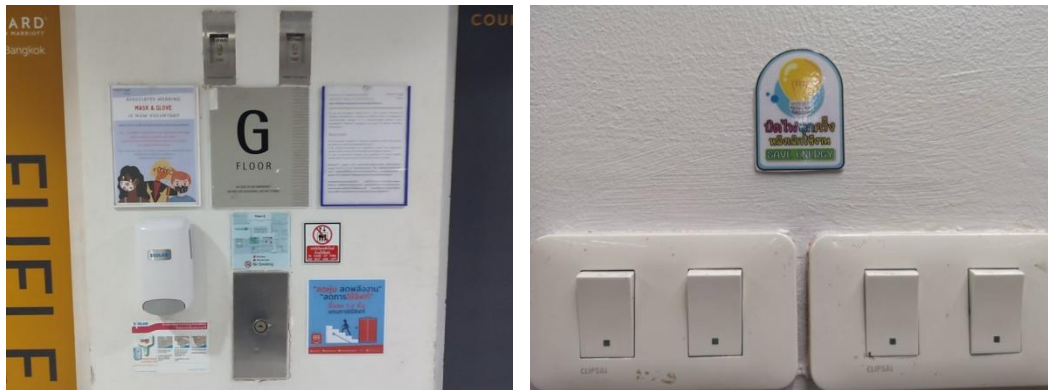
ภาพที่ 4-8 ป้ายรณรงค์การประหยัดพลังงานภายในโครงการ

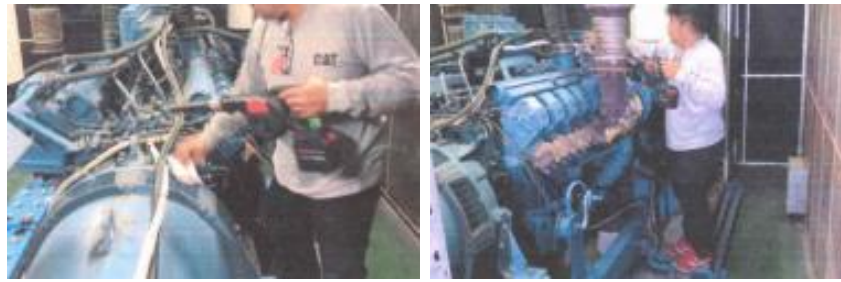
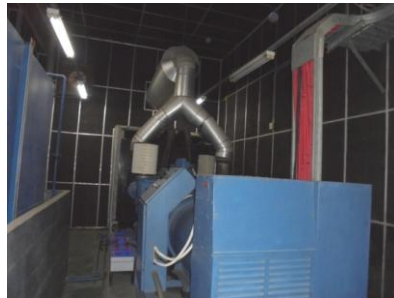
ภาพที่ 4-12 เครื่องกำเนิดไฟฟ้าสำรอง

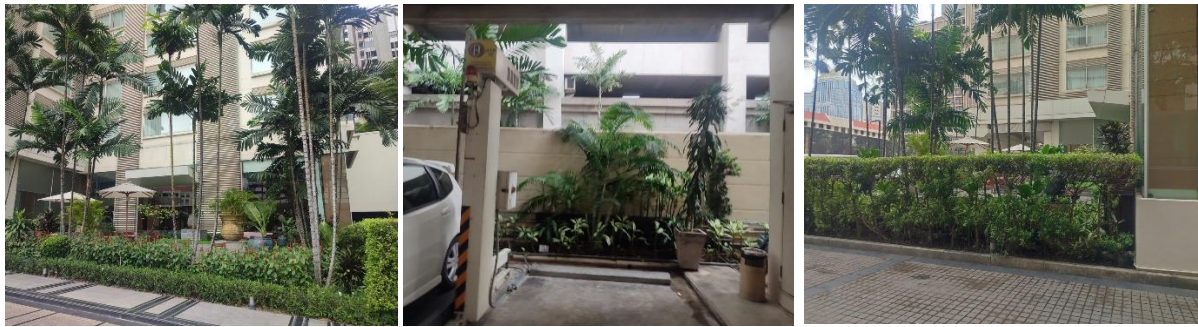
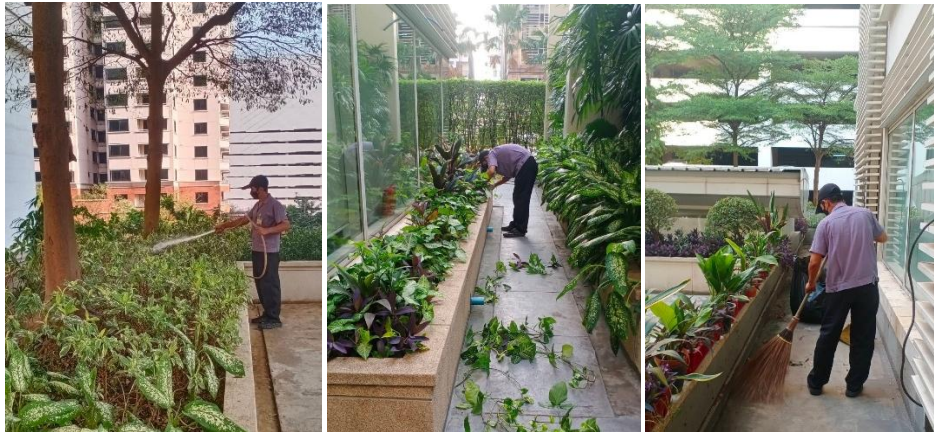
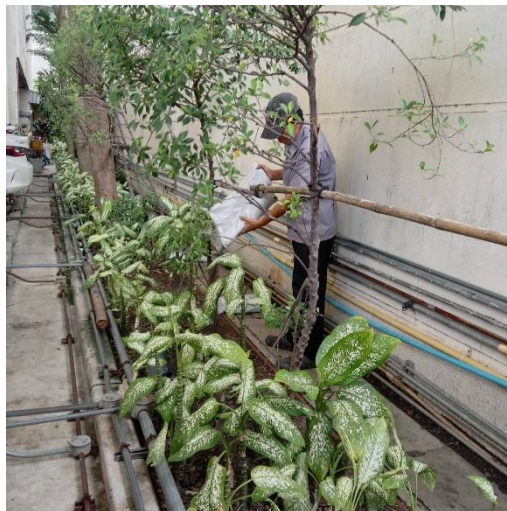
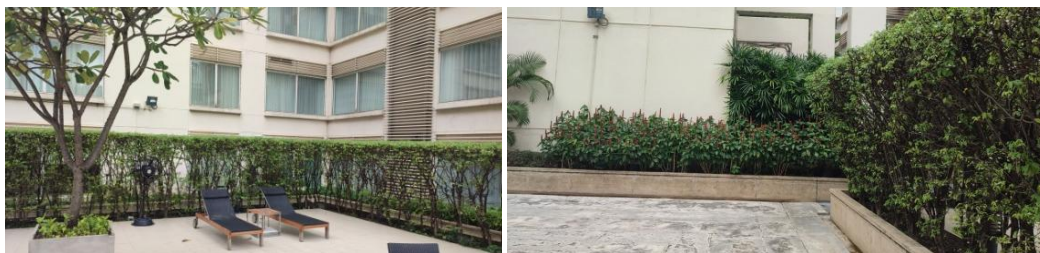
ภาพที่ 4-14 พื้นที่สีเขียวของโครงการ และการดูแลรักษาพื้นที่สีเขียวไว้ให้สวยงามอยู่เสมอ

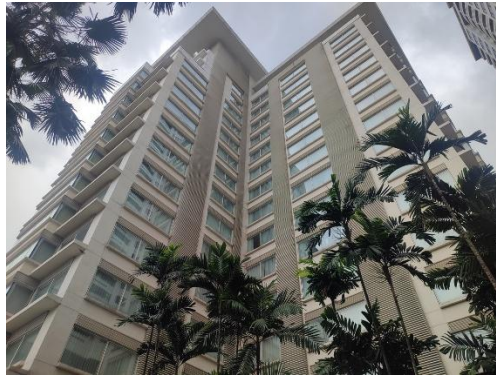
ภาพที่ 4-15 ภูมิสถาปัตยกรรม ตกแต่งเป็นกระฉาก และปลูกต้นไม้ กลมกลืนกับอาคารโดยรอบโครงการ

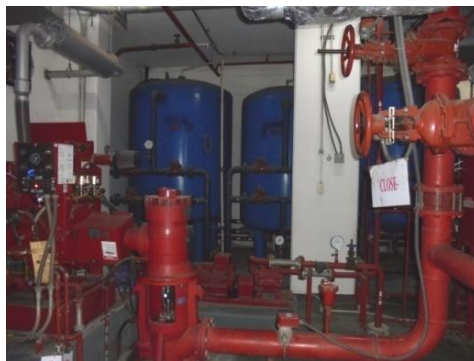
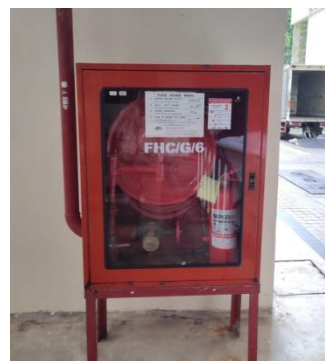
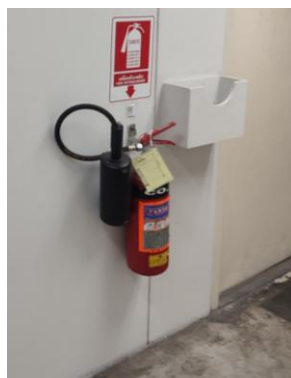
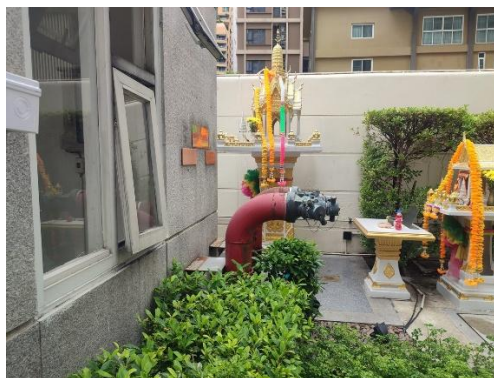
ภาพที่ 4-17 อุปกรณ์ดับเพลิง และหัวรับน้ำดับเพลิงจากภายนอก

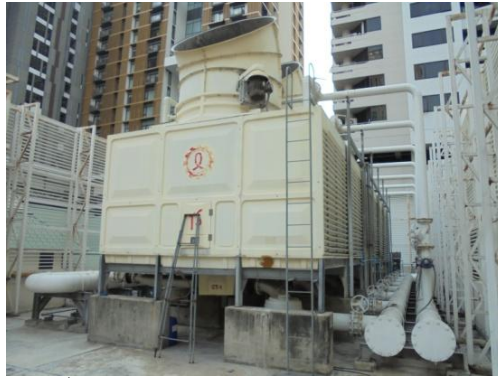
ภาพที่ 4-18 ระบบปรับอากาศแบบรวม Chiller Cooling

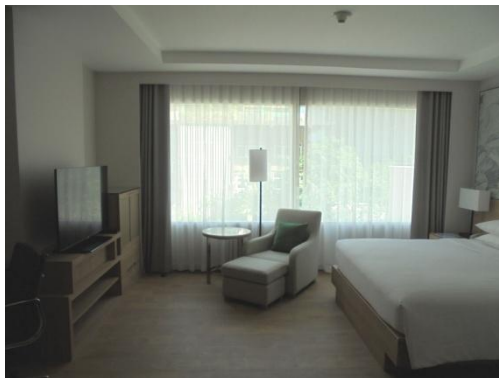
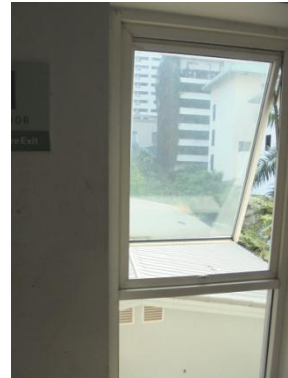
ภาพที่ 4-19 ช่องระบายอากาศภายในอาคาร

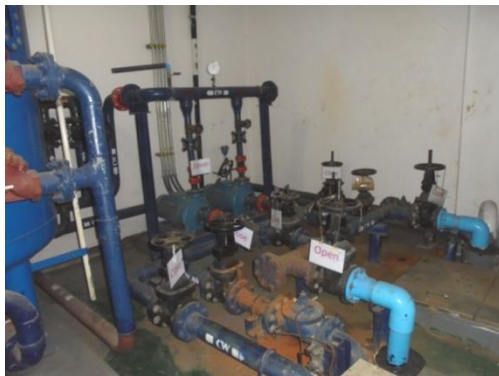
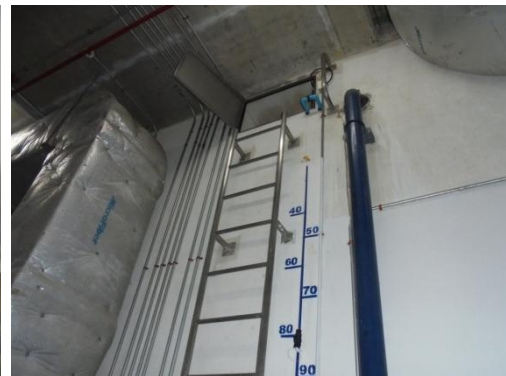
ภาพที่ 4-20 ถังสำรองน้ำใต้ดินและถังสำรองน้ำชั้นดาดฟ้า

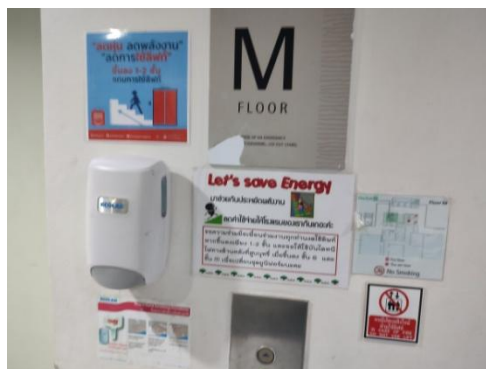
ภาพที่ 4-21 ป้ายบอกชั้นและป้ายแผนผังเส้นทางหนีไฟบริเวณโถงลิฟต์ และป้ายประหยัดพลังงานใช้บันไดแทนลิฟท์ขึ้นลง 1-2 ชั้น

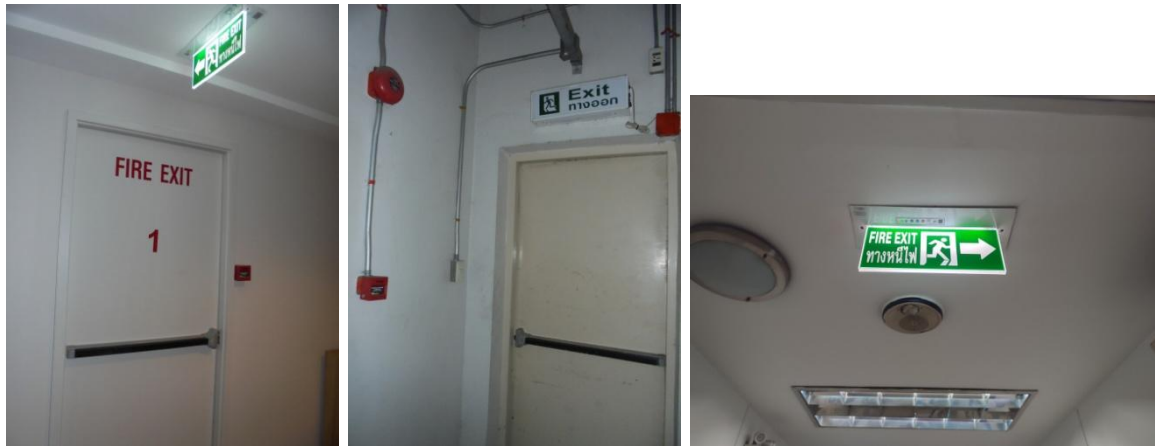
ภาพที่ 4-22 ประตูหนีไฟ บันไดหนีไฟและป้ายบอกทางหนีไฟ

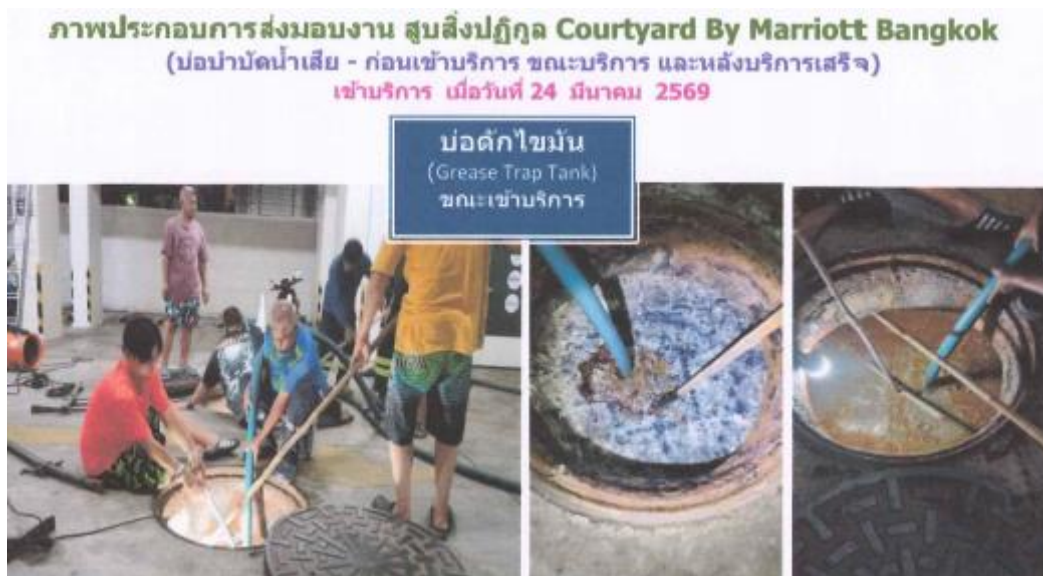
ภาพที่ 4-27 ดูตะกอนไขมันในบ่อดักไขมัน

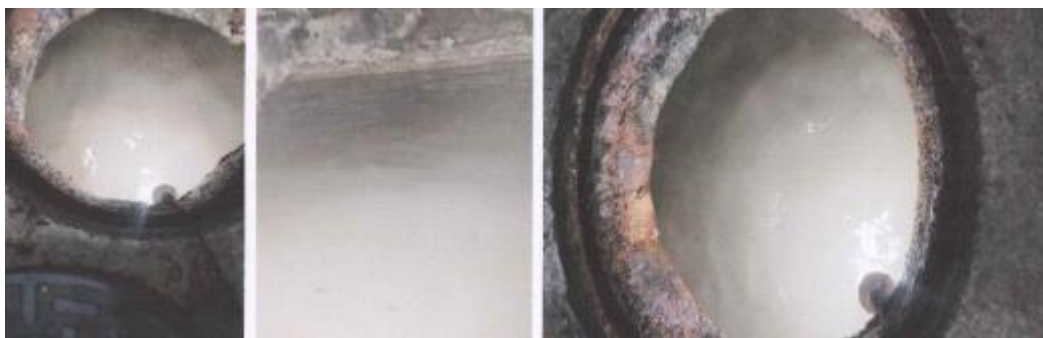
ภาพที่ 4-28 บ่อดักไขมันหลังจากที่นำไขมันออกแล้ว

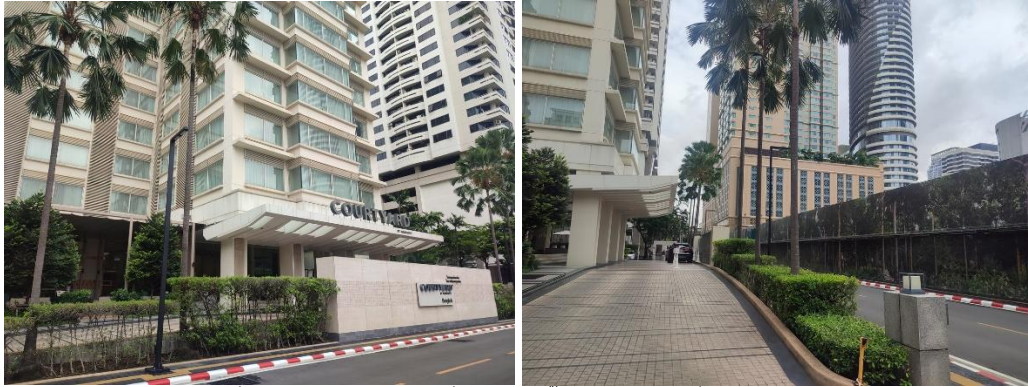
ภาพที่ 4-30 คูแลต้นไม้อย่างสม่ำเสมอ รดน้ำ ใส่ปุ๋ย ตัดแต่งกิ่งไว้สวยงาม

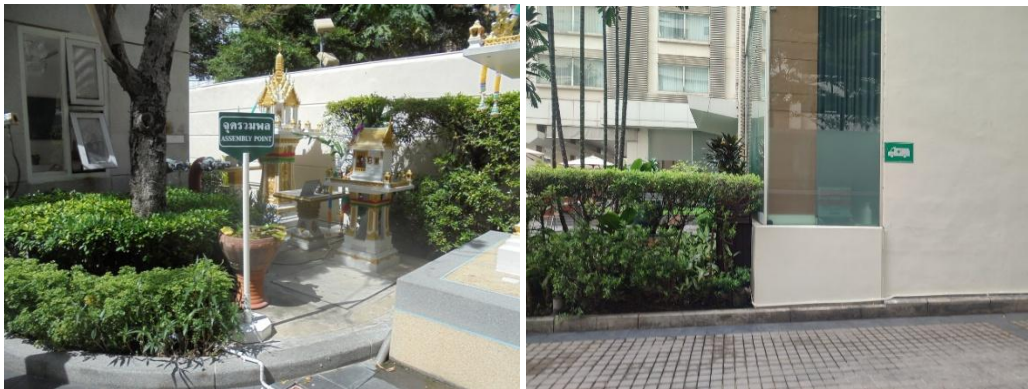
ภาพที่ 4-31 ป้ายจุดรวมพล และจุดรวมพลอยู่ด้านหน้าโรงแรม และป้ายที่จอดรถพยาบาล

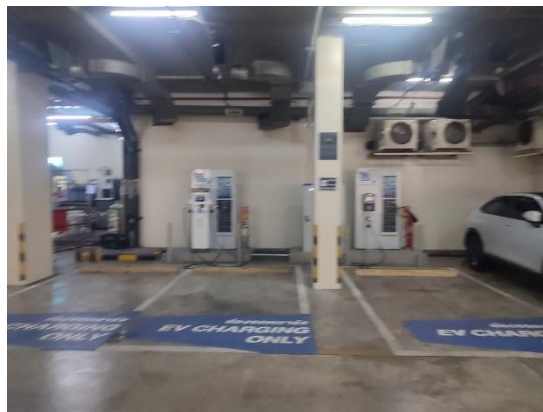
ภาพที่ 4-32 การติดตั้งระบบชาร์ตไฟฟ้ารถพลังงานไฟฟ้าและตรวจสอบดูแลรักษาระบบไฟฟ้า

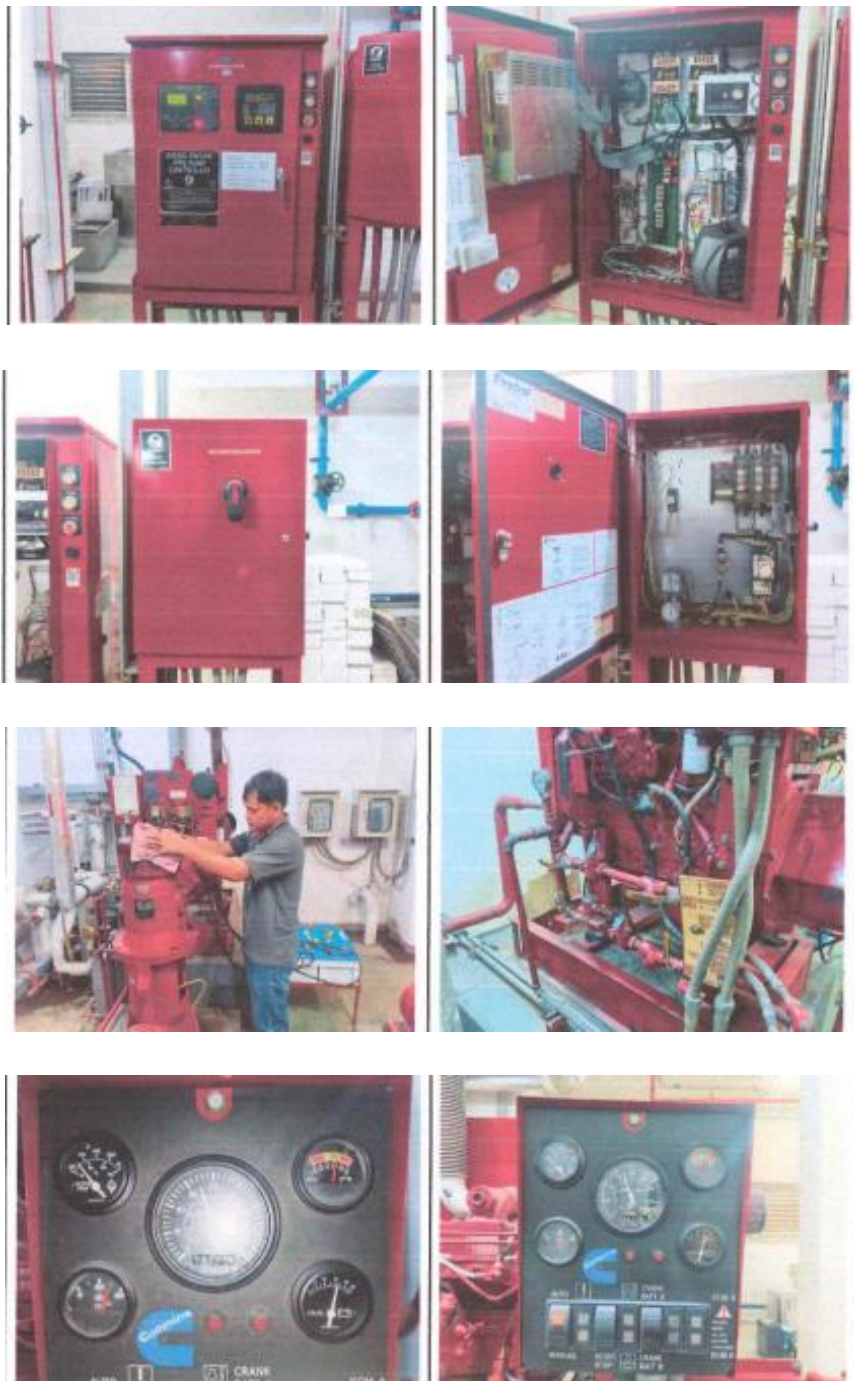
ภาพที่ 4-33 ตรวจสอบดูแลรักษาระบบปั๊มสูบน้ำดับเพลิง

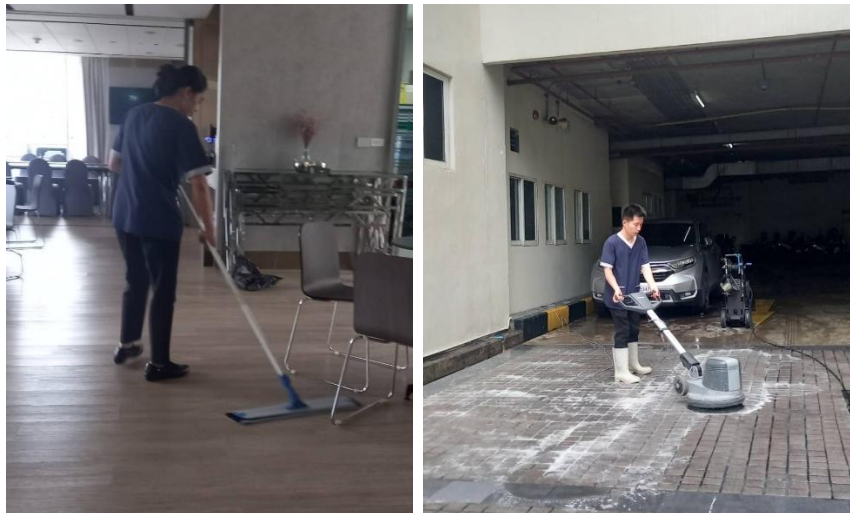
ภาพที่ 4-35 ล้างทำความสะอาดทางวิ่งรถไม่ให้มีฝุ่นละอองสะสม

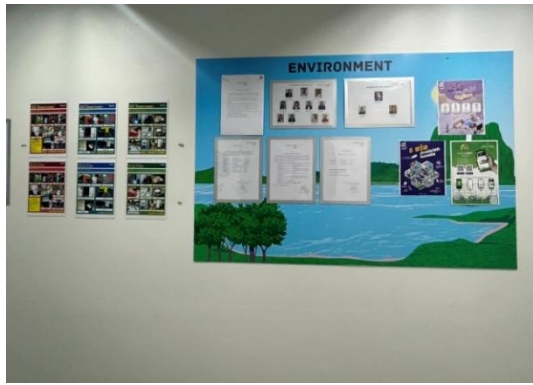
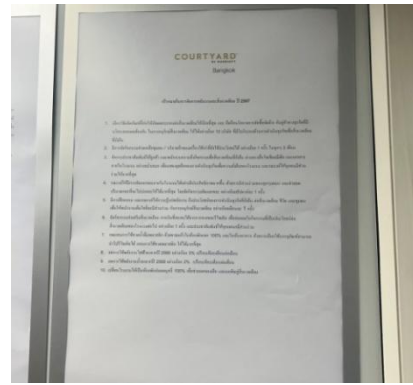
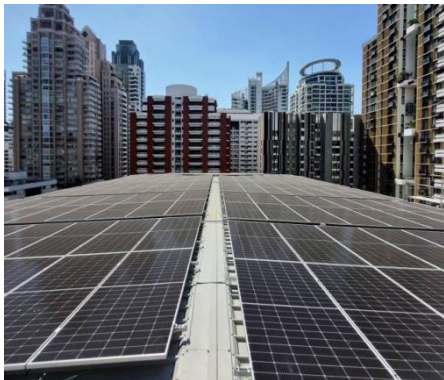
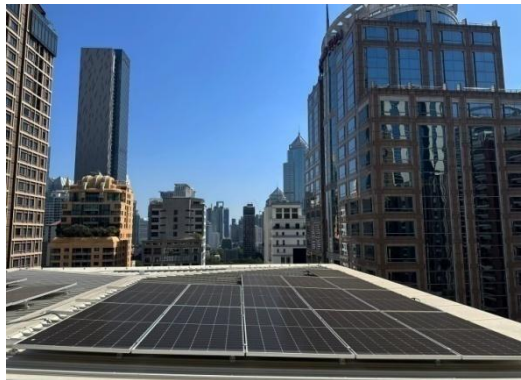
ภาพที่ 4-36 บ้ายประชาสัมพันธ์ ให้ความรู้ประหยัดพลังงาน และนโยบายการบริการที่เป็นมิตรต่อพลังงานและสิ่งแวดล้อม  
และปัจจุบันโครงการได้นำโซลาร์เซลล์ติดตั้งไว้ที่หลังคาอาคาร เพื่อการใช้พลังงานสะอาดที่เกิดจากแสงอาทิตย์

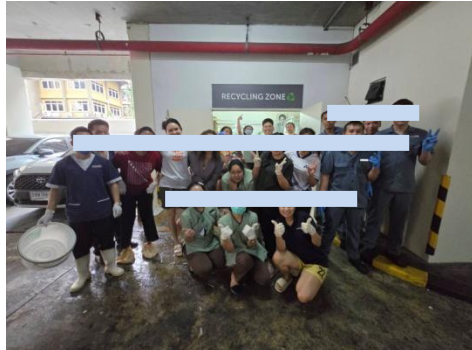
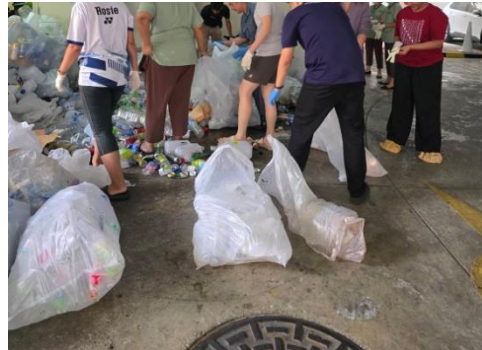
ภาพที่ 4-37 ให้เจ้าหน้าที่ทุกคนได้มีส่วนร่วมในการคัดแยกมูลฝอย

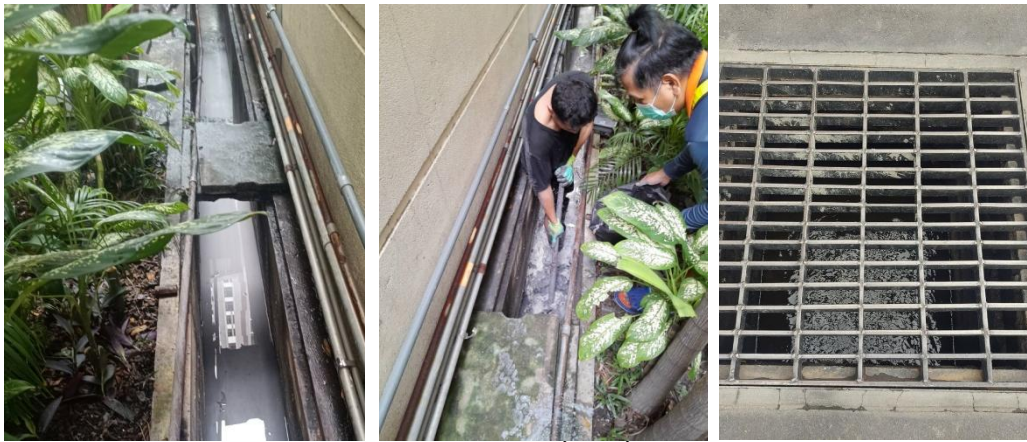
ภาพที่ 4-39 ขุดลอกท่อระบายน้ำรอบพื้นที่โครงการ

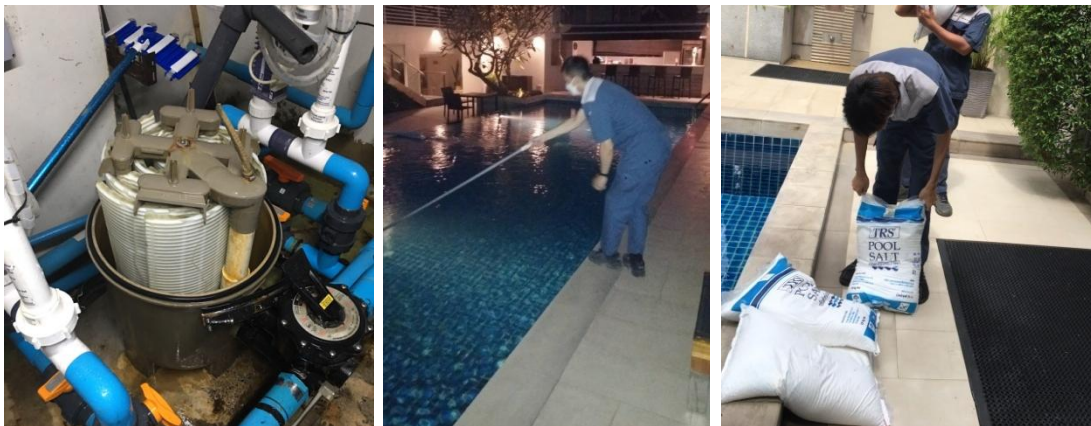
ภาพที่ 4-40 ดูแลระบบกรองสระว่ายน้ำและสระว่ายน้ำ

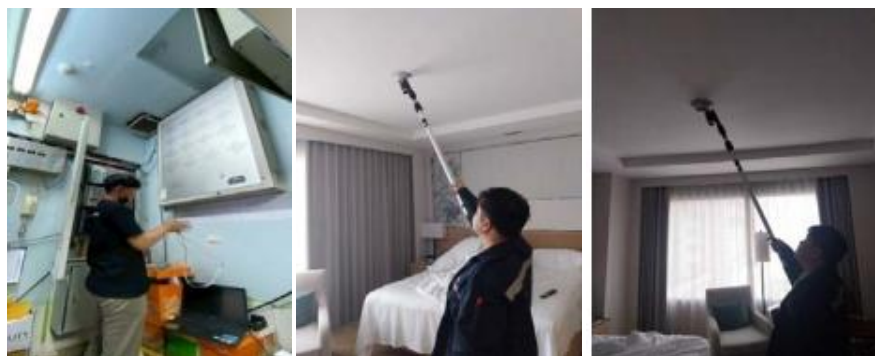
ภาพที่ 4-43 ทดสอบการทำงานของระบบ ป้องกันอัคคีภัย

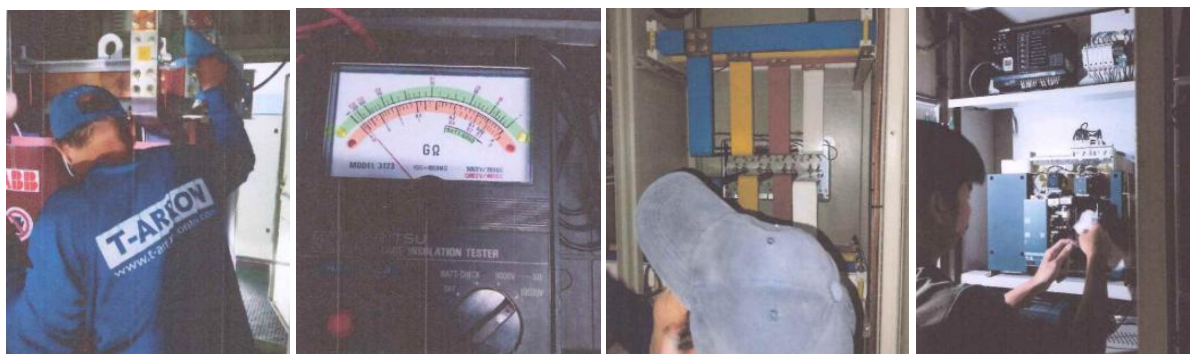
ภาพที่ 4-44 ทดสอบการทำงานของ ระบบไฟฟ้า

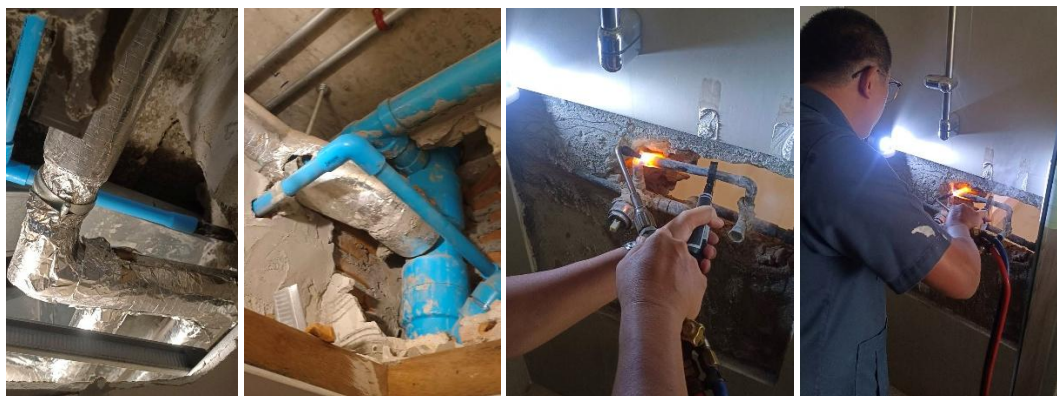
ภาพที่ 4-45 ทดสอบการทำงานของระบบประปา
