ภาพถ่ายผลการปฏิบัติตามมาตรการป้องกันและแก้ไขผลกระทบสิ่งแวดล้อม และมาตรการติดตามตรวจสอบคุณภาพสิ่งแวดล้อม  
โครงการอาคารชุด อีเดน เอกมัย (EDEN EKKAMAI)  
ประจำเดือนมกราคม-มิถุนายน 2569

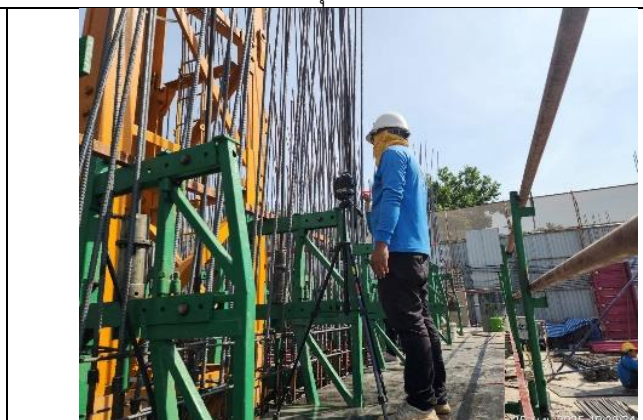
รูปที่ ผ7.61 การใช้กล้องสำรวจ (Total station) ก่อนการก่อสร้าง

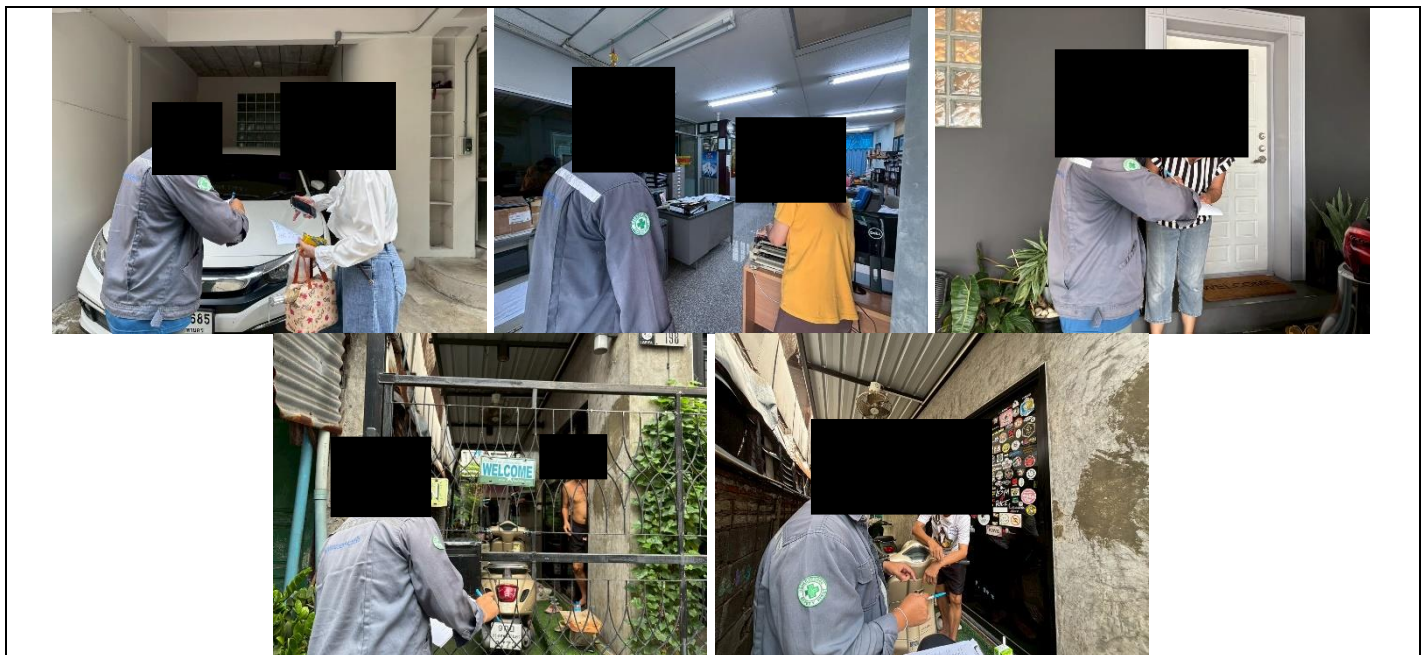
รูปที่ ผ7.62 เจ้าหน้าที่เข้าสำรวจสภาพเศรษฐกิจ สังคม และความคิดเห็นของประชาชน เมื่อเดือนพฤษภาคม 2568

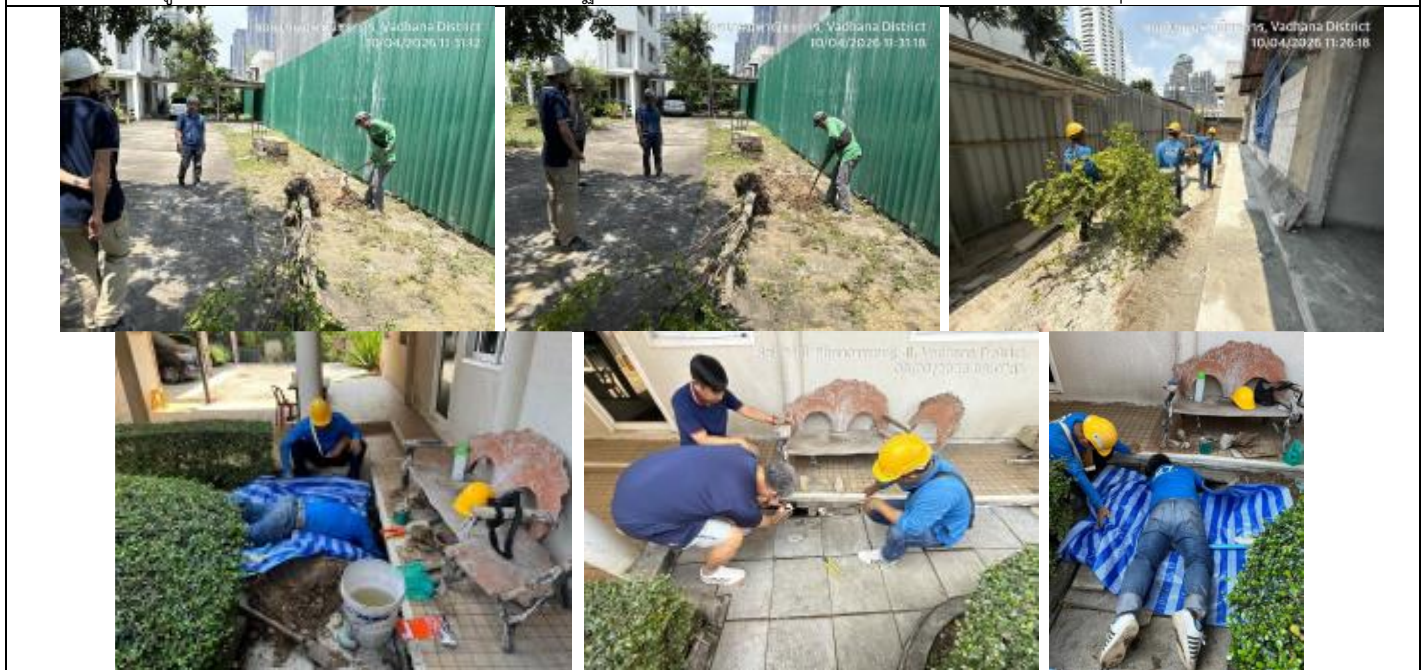
รูปที่ ผ7.63 กิจกรรมความรับผิดชอบต่อสังคม (Corporate social responsibility) ของโครงการ

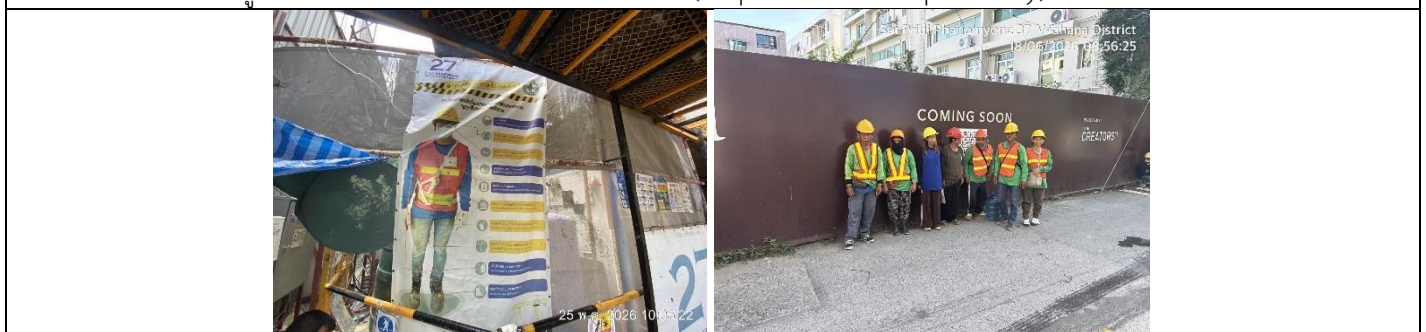
รูปที่ ผ7.64 ชุดปฏิบัติงาน

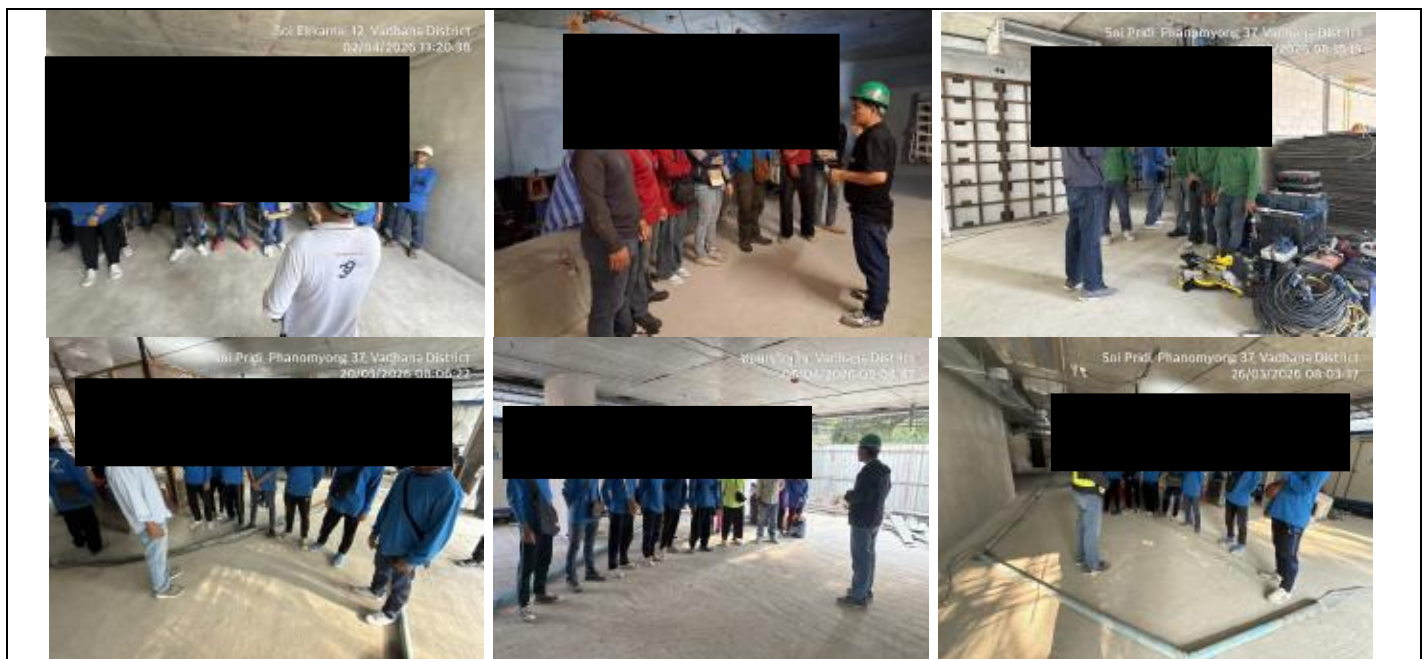
รูปที่ ๗7.65 Morning talk และเจ้าหน้าที่อบรมให้ความรู้กับคนงานเกี่ยวกับเรื่องต่าง ๆ

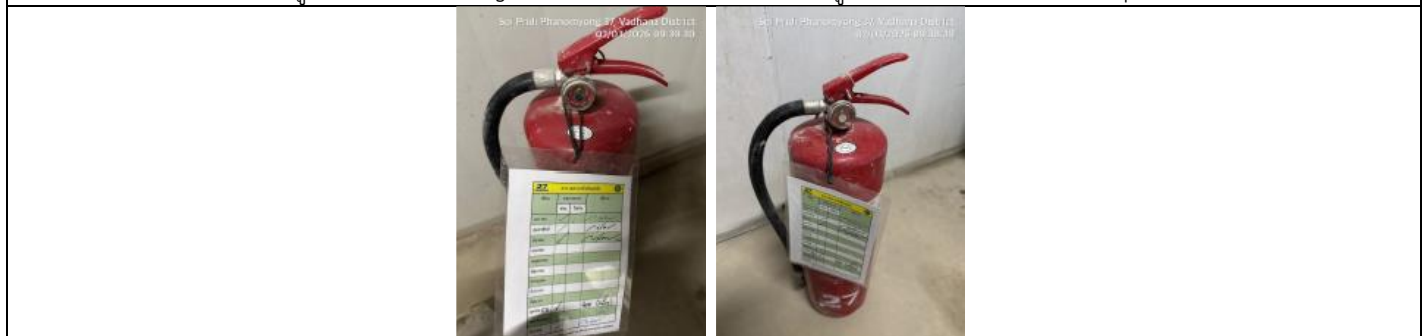
รูปที่ ๗7.66 การตรวจสอบถังดับเพลิงแบบมือถือ

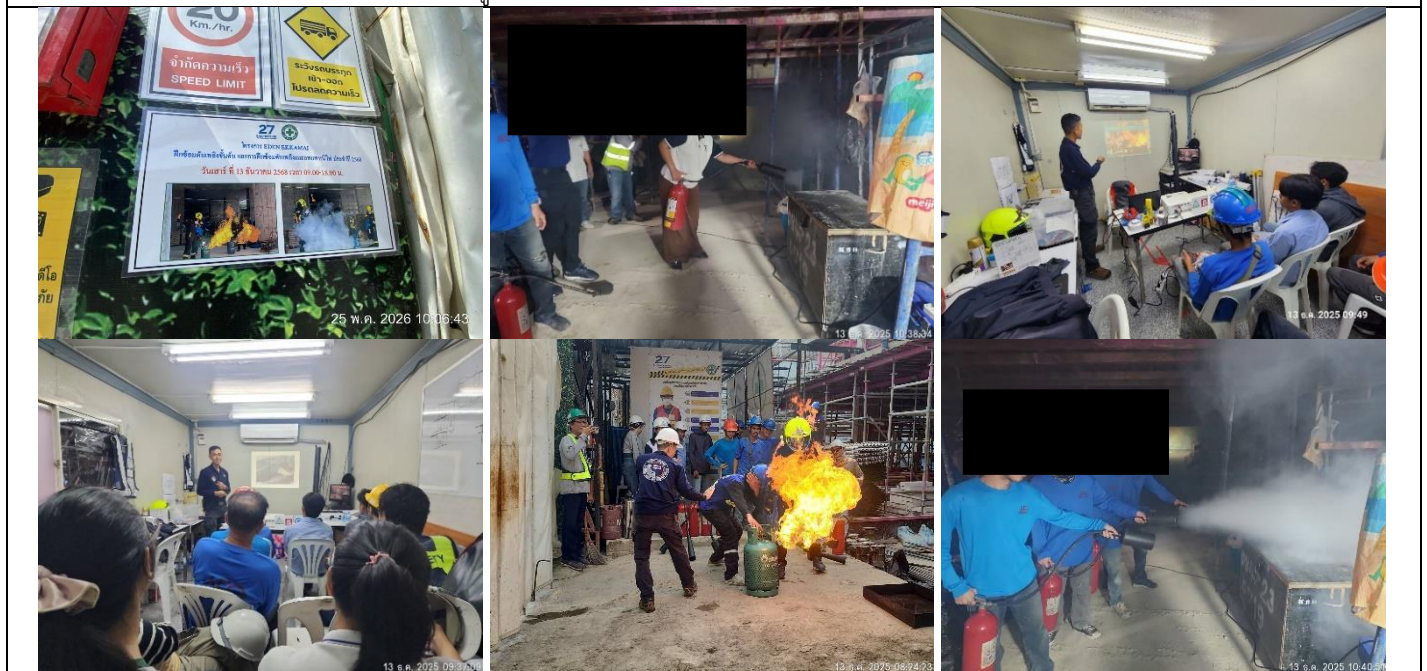
รูปที่ ๗7.67 การจัดอบรมซักซ้อมแผนอพยพหนีไฟ เมื่อเดือนธันวาคม 2568

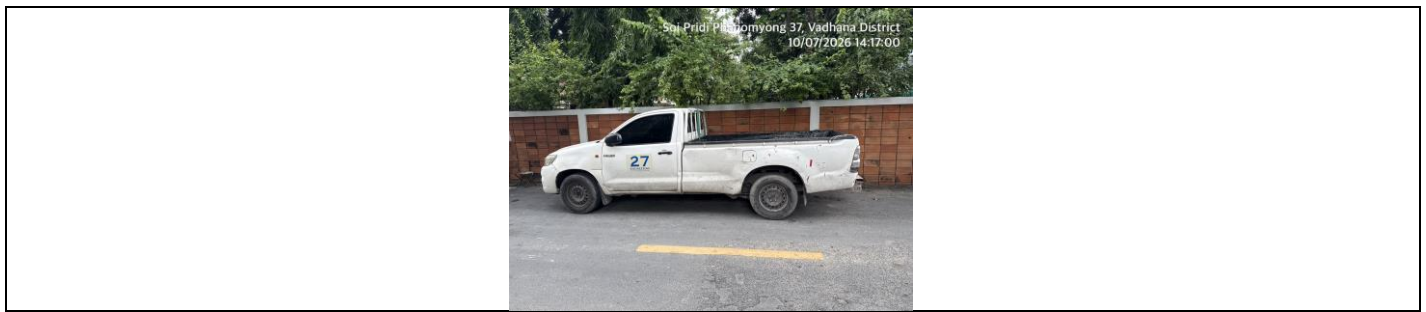
รูปที่ ผ7.68 รถรับ-ส่งที่พร้อมใช้งานประจำพื้นที่ก่อสร้าง

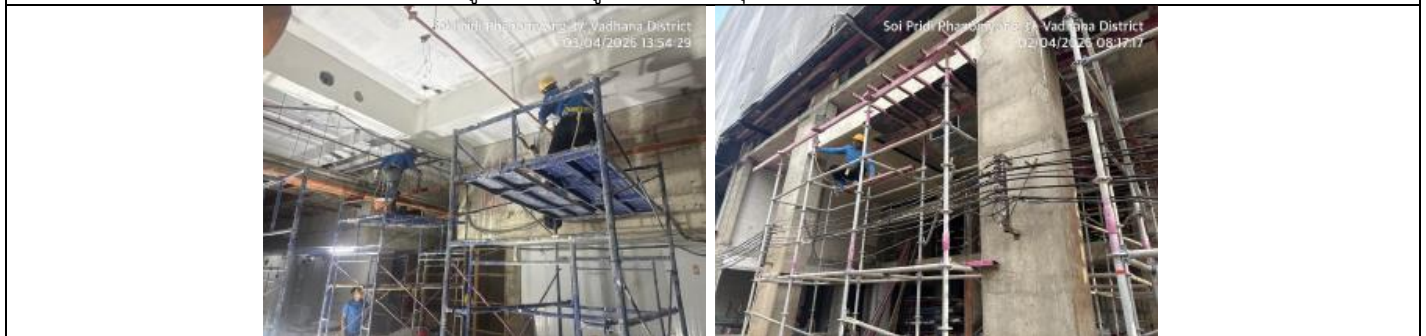
รูปที่ ผ7.70 อุปกรณ์ป้องกันอันตรายจากการพลัดตกหล่นจากที่

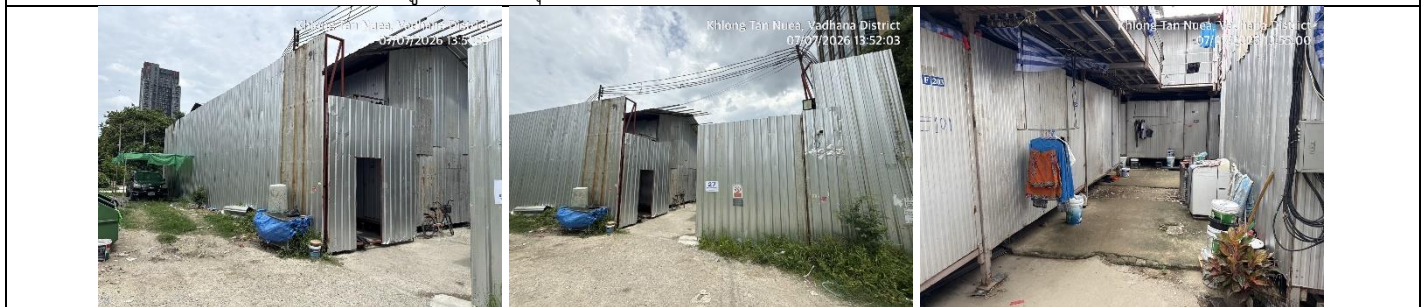
รูปที่ ผ7.71 บริเวณบ้านพักคนงานก่อสร้าง

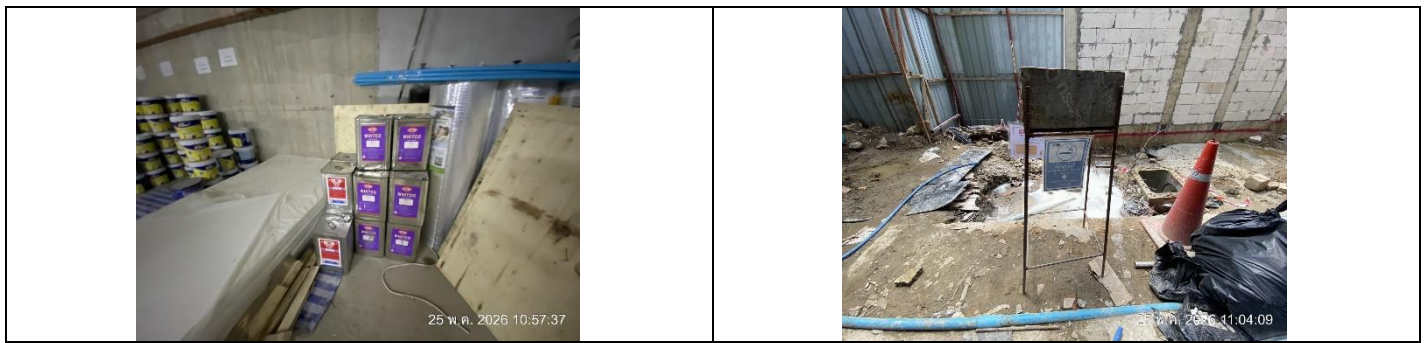
รูปที่ ผ7.73 พื้นที่เก็บอุปกรณ์ และสารเคมีที่ไวไฟ
