รายงานผลการปฏิบัติตามมาตรการป้องกันและแก้ไขผลกระทบสิ่งแวดล้อม  
และมาตรการติดตามตรวจสอบคุณภาพสิ่งแวดล้อม ในระยะดำเนินการ

โครงการ เดนิม จตุจักร (DENIM Jatujak)

ฉบับที่ 1/2569 ระหว่างเดือนมกราคม-มิถุนายน พ.ศ. 2569

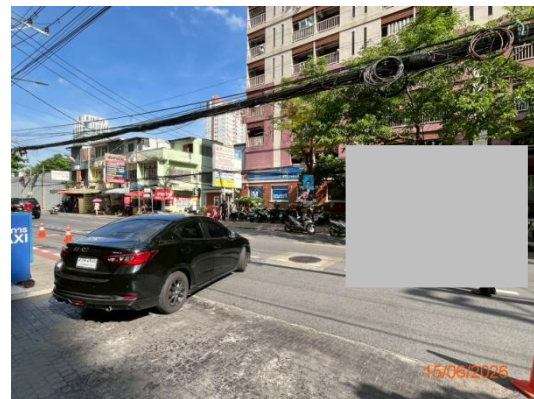
รูปที่ 2-13 จัดให้มีการเตรียมความพร้อมของเจ้าหน้าที่รักษาความปลอดภัย และอำนวยความสะดวกบริเวณทางเข้า-ออก

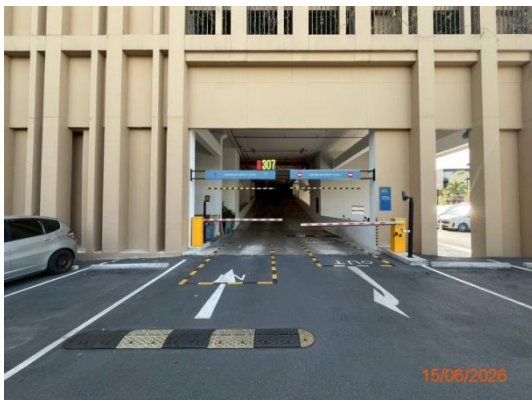
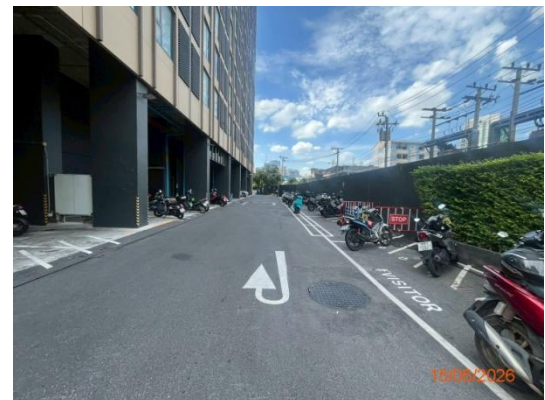
รูปที่ 2-14 สัญลักษณ์การจราจรบนพื้นทาง

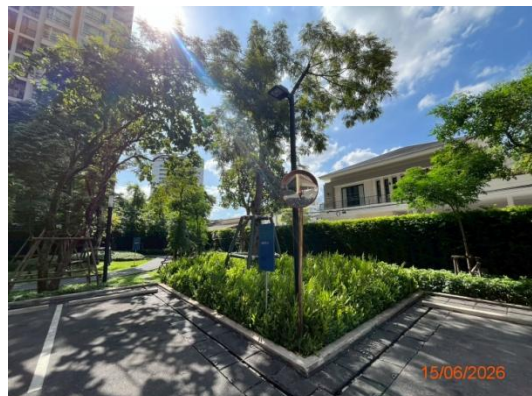
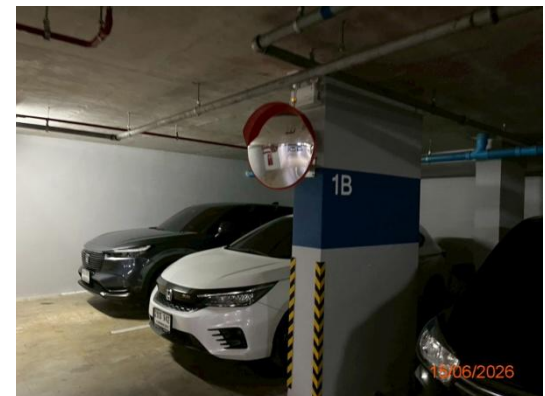
รูปที่ 2-15 กระจกโค้งบริเวณอันตราย

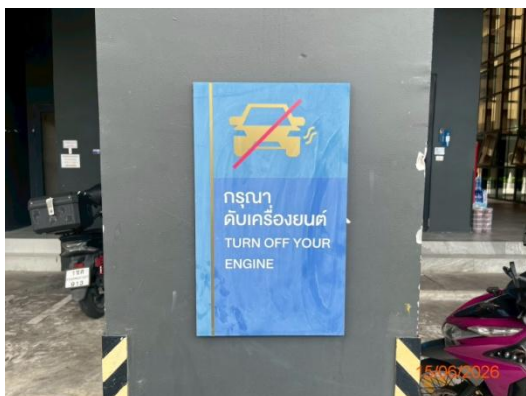
รูปที่ 2-16 ติดป้ายกรุณาดับเครื่องยนต์

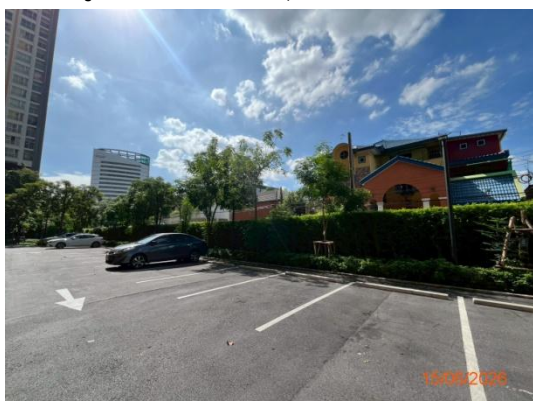
รูปที่ 2-18 มีการตีเส้นแบ่งช่องจอดรถ

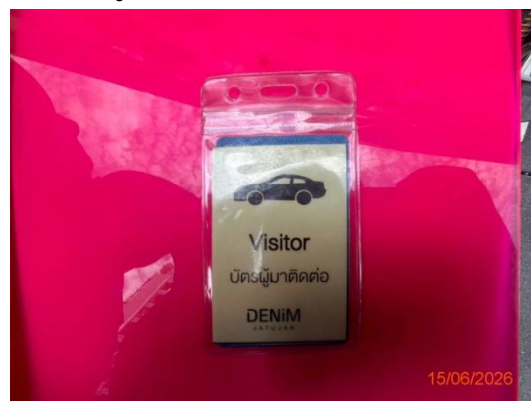
รูปที่ 2-19 บัตรจอดรถชั่วคราวสำหรับผู้มาติดต่อ

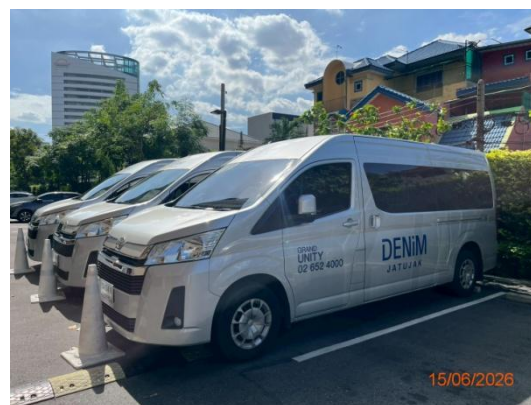
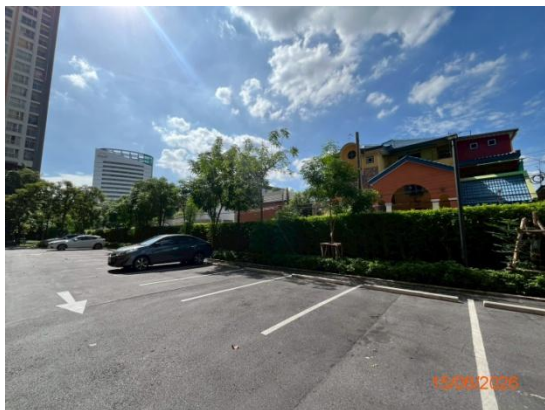
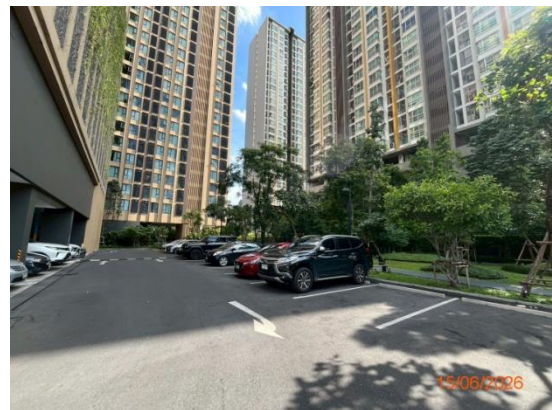
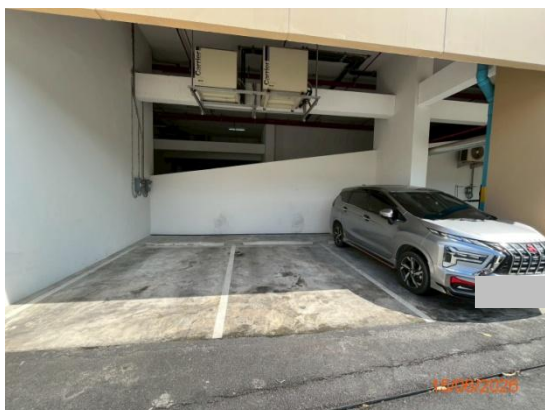
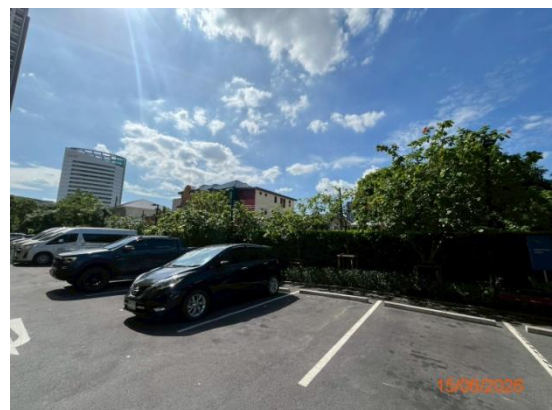
รูปที่ 2-22 ที่จอดรถของโครงการ

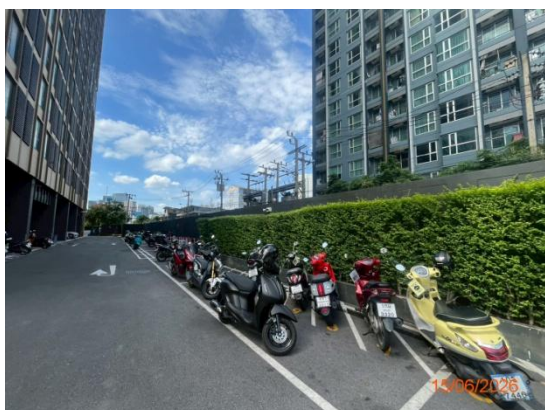
รูปที่ 2-23 ที่จอดรถจักรยานยนต์

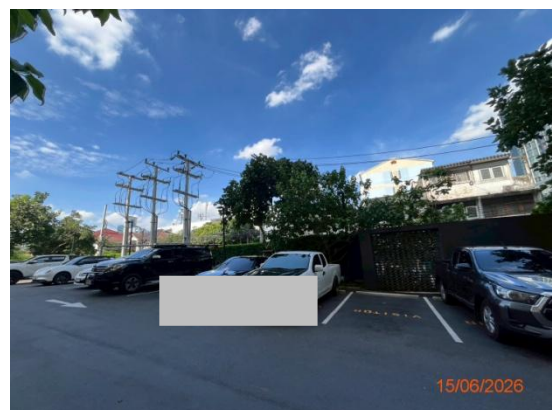
รูปที่ 2-24 ที่จอดรถสาธารณะ

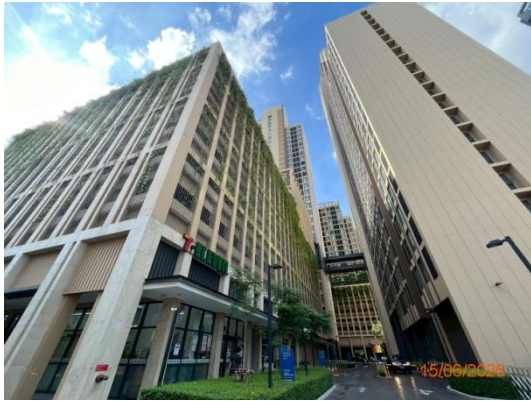
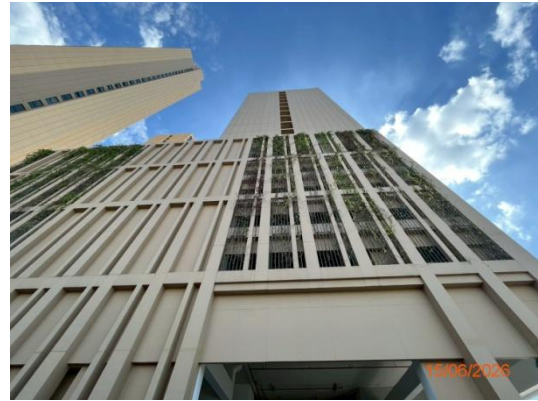
รูปที่ 2-25 ออกแบบที่จอดรถ มีช่องระบายอากาศได้อย่างสะดวก

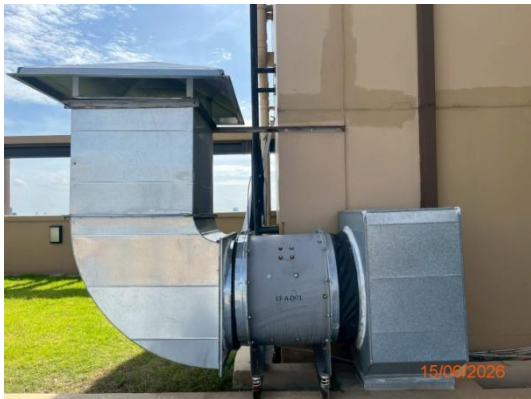
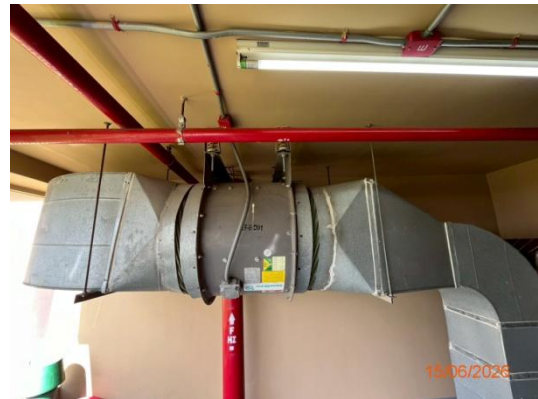
รูปที่ 2-26 ระบบระบายอากาศแบบกล

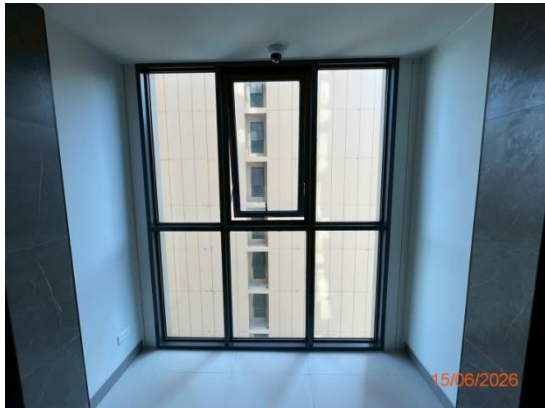
รูปที่ 2-27 เปิดหน้าต่าง หรือประตู เพื่อให้อากาศถ่ายเทได้สะดวก ไม่มีสิ่งของกีดขวาง

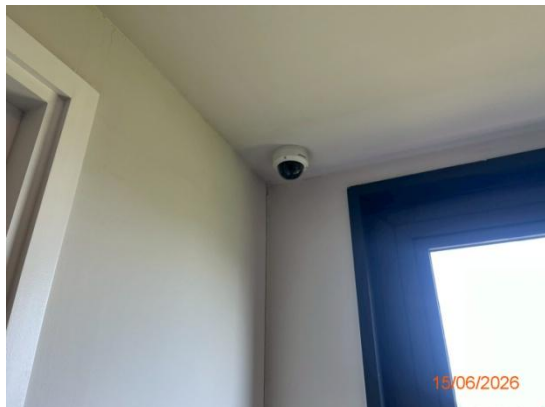
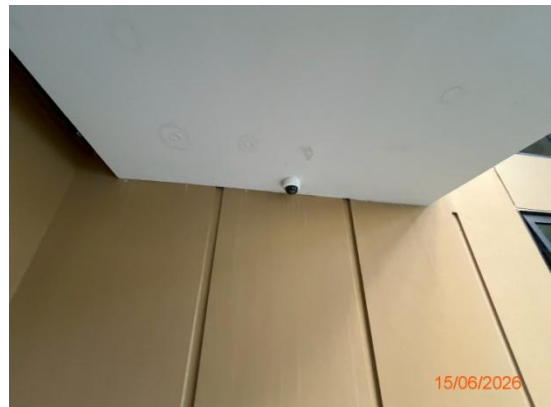
รูปที่ 2-28 กล้องวงจรปิด และจุดควบคุมระบบกล้องวงจรปิดของโครงการ

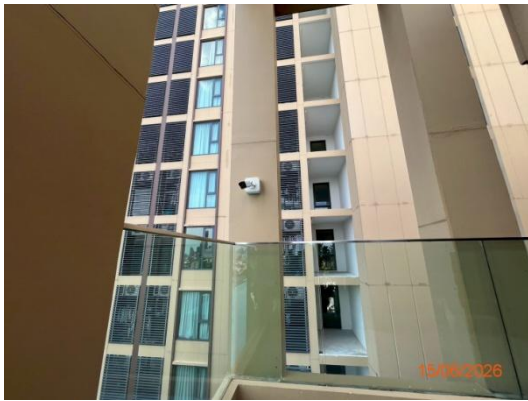
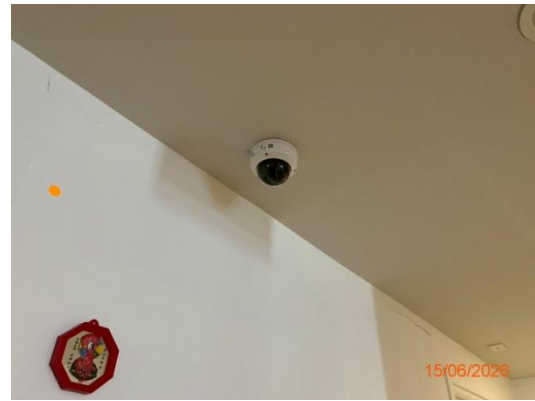
รูปที่ 2-28 กล้องวงจรปิด และจอควบคุมระบบกล้องวงจรปิดของโครงการ (ต่อ)

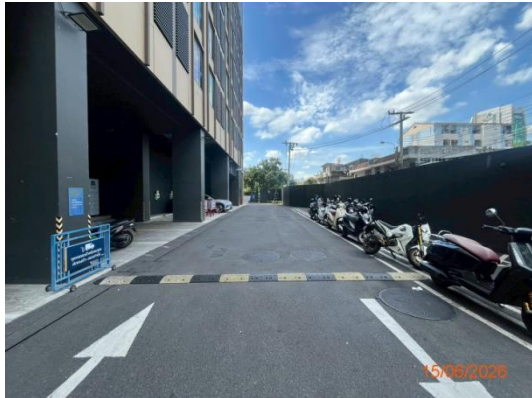
ชุดที่ 1 อาคาร A

รูปที่ 2-29 ระบบบำบัดน้ำเสียของโครงการ

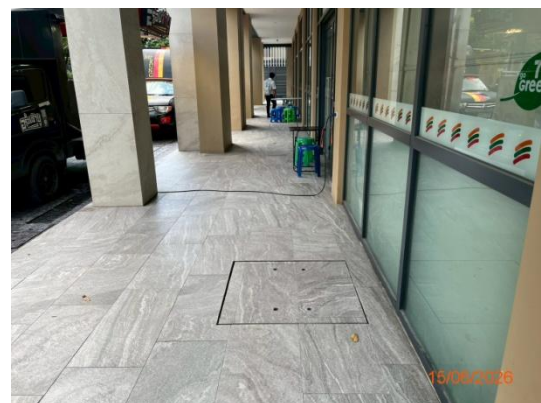
ถังบำบัดน้ำเสียสำหรับห้องชุดพาณิชย์

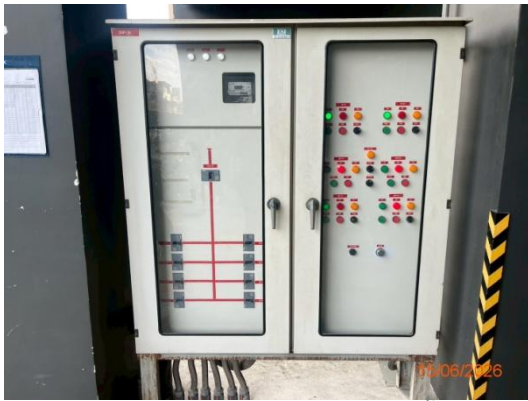
รูปที่ 2-30 ตู้ควบคุม ดูและระบบบำบัดน้ำเสีย

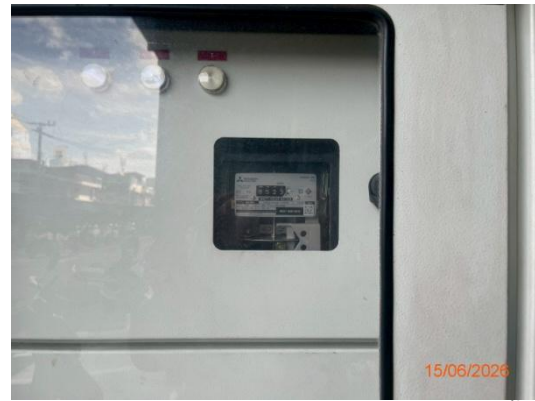
รูปที่ 2-31 จัดให้มีระบบมิเตอร์ไฟฟ้าสำหรับระบบบำบัดน้ำเสีย

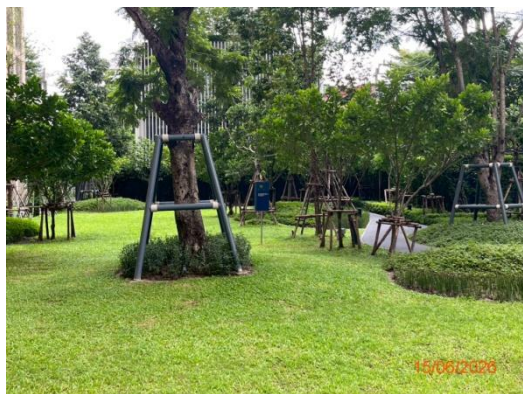
รูปที่ 2-34 จัดให้มีระบบกำจัดก๊าซมีเทนที่เกิดจากระบบบำบัดน้ำเสีย บริเวณพื้นที่สีเขียวของโครงการ

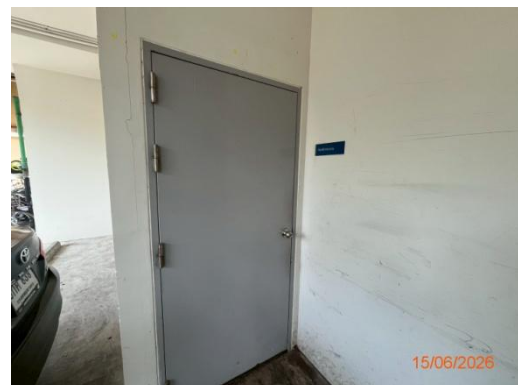
รูปที่ 2-36 ห้องพักมูลฝอยรวม

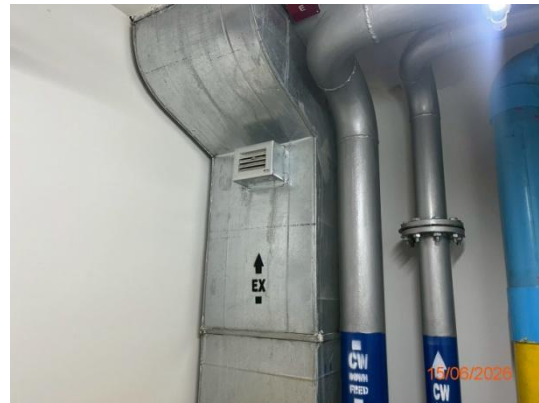
ระบบระบายอากาศภายในห้องพักรมูลฝอยประจำชั้น

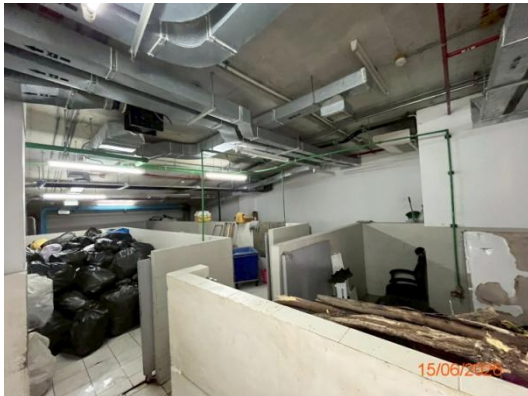
ภายในห้องพักรมูลฝอยรวม

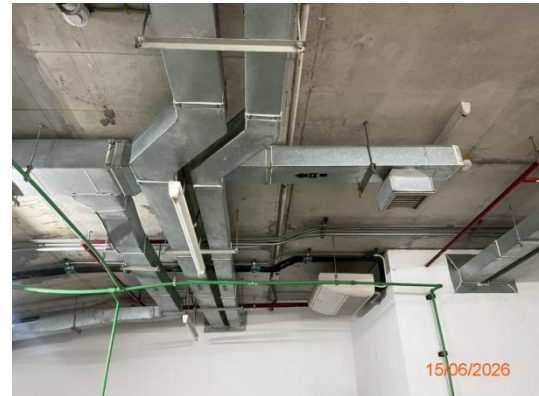
ระบบระบายอากาศภายในห้องพักรมูลฝอยรวม

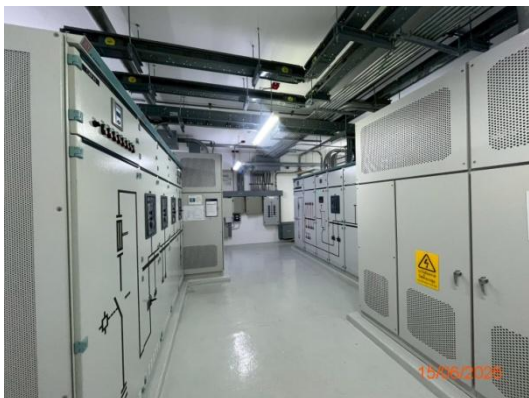
ห้องหม้อแปลงไฟฟ้า อาคาร A

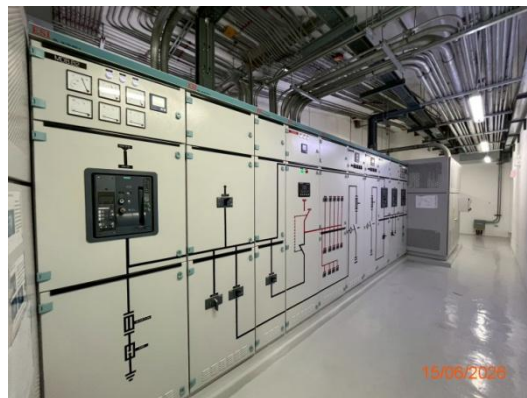
ห้องหม้อแปลงไฟฟ้า อาคาร B

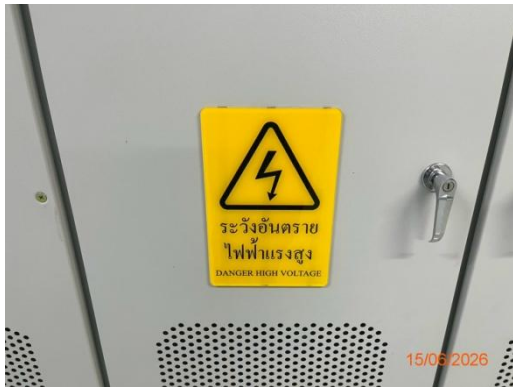
รูปที่ 2-40 ติดป้ายเตือน “ระวังอันตรายไฟฟ้าแรงสูง” บริเวณห้องหม้อแปลงไฟฟ้า

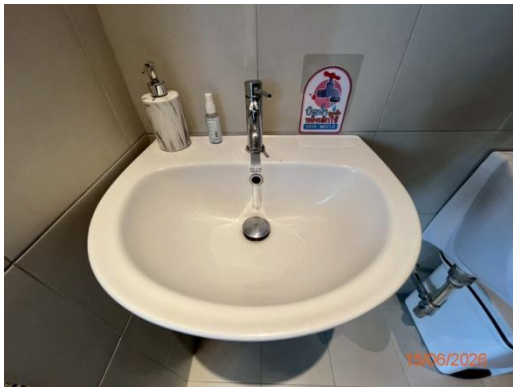
รูปที่ 2-49 ติดป้ายรณรงค์ประหยัดน้ำ

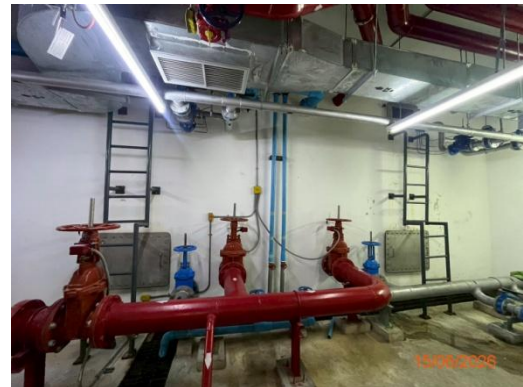
รูปที่ 2-50 ถังเก็บน้ำใต้ดินออกแบบให้มีฝาปิดมิดชิด

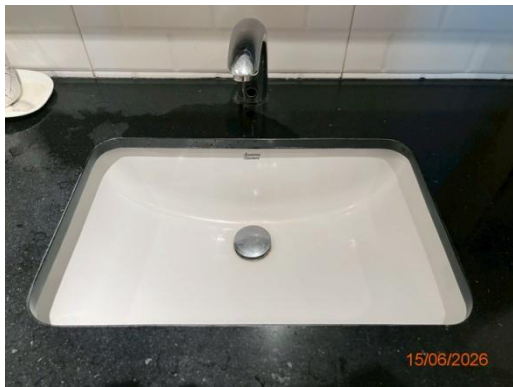
รูปที่ 2-51 การเลือกใช้สุขภัณฑ์ประหยัดน้ำ

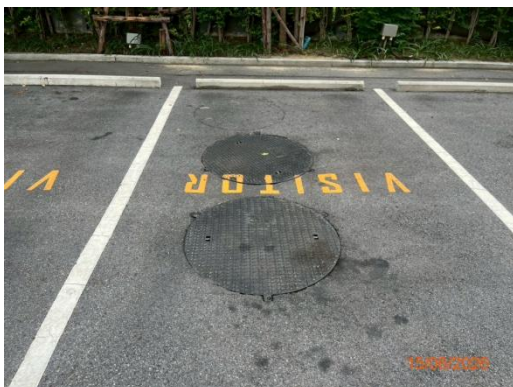
รูปที่ 2-53 บ่อหน่วงน้ำของโครงการ

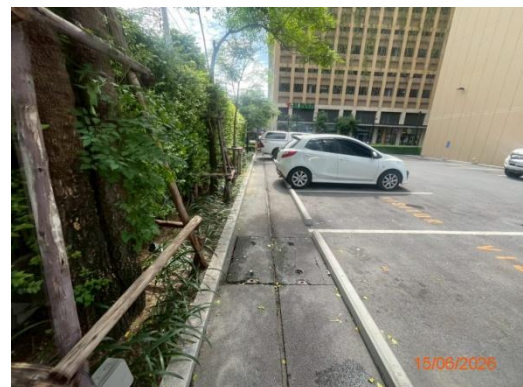
รูปที่ 2-54 ระบบระบายน้ำ

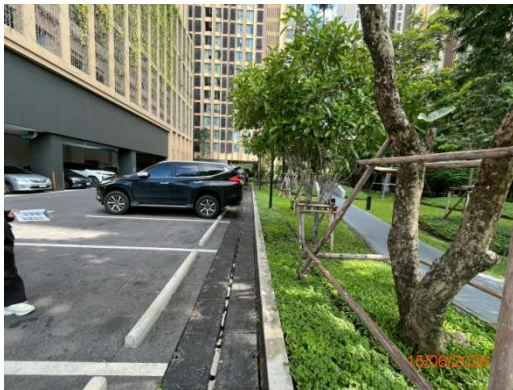
รูปที่ 2-54 ระบบรางระบายน้ำ (ต่อ)

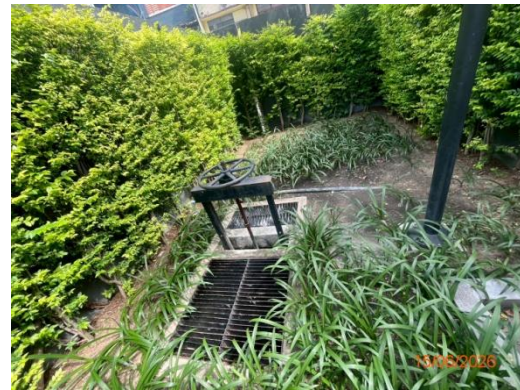
รูปที่ 2-55 ติดตั้งตะแกรงดักขยะก่อนระบายน้ำออกจาก  
โครงการ

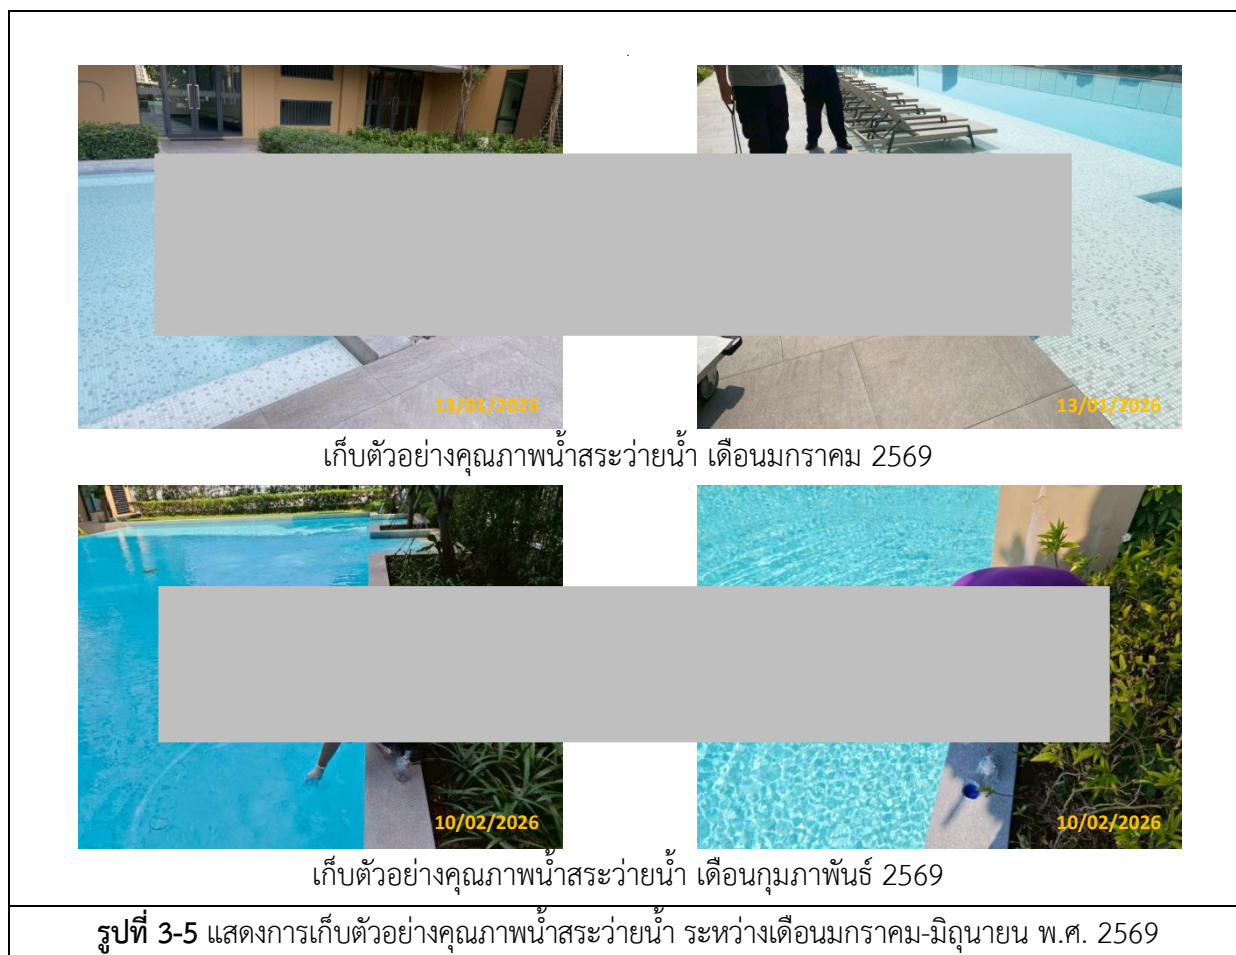
เมื่อนำผลการตรวจวัดมาเปรียบเทียบกับค่ามาตรฐานกำหนด พบว่า ผลการตรวจวัดส่วนใหญ่มีค่าอยู่ในเกณฑ์มาตรฐานกำหนด ยกเว้นในบางเดือน มีการตรวจพบค่า *Pseudomonas aeruginosa* ตามคำแนะนำของคณะกรรมการสาธารณสุข ฉบับที่ 1/2550 เรื่อง การควบคุมการประกอบกิจการสระว่ายน้ำ หรือกิจการอื่นๆในทำนองเดียวกัน ซึ่งผลการตรวจวัด แสดงดังตารางที่ 3-8 ถึงตารางที่ 3-11 และรูปที่ 3-6
