# นิติบุคคลอาคารชุด โนเบิล รีตี้ คอนโดมิเนียม

รายงานผลการปฏิบัติตามมาตรการป้องกันและแก้ไขผลกระทบสิ่งแวดล้อม  
และมาตรการติดตามตรวจสอบคุณภาพสิ่งแวดล้อม ในระยะดำเนินการ  
โครงการโนเบิล รีตี้ คอนโดมิเนียม  
ซอยอารีย์ 1 ถนนพหลโยธิน แขวงสามเสนใน เขตพญาไท กรุงเทพมหานคร  
ฉบับที่ 1/2569 ระหว่างเดือนมกราคม-มิถุนายน พ.ศ. 2569

บริษัท โอกลา เทสติ้ง แอนด์ คอนซัลติง เซอร์วิส จำกัด

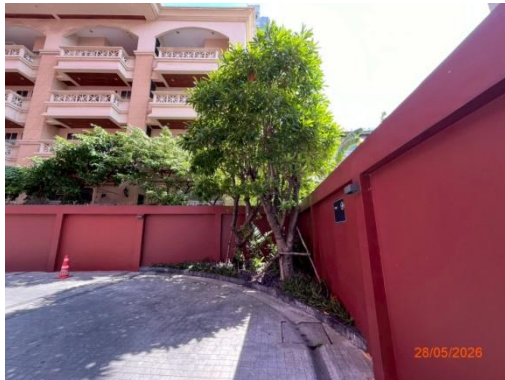
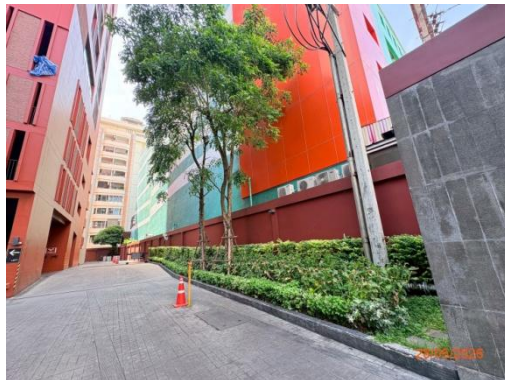
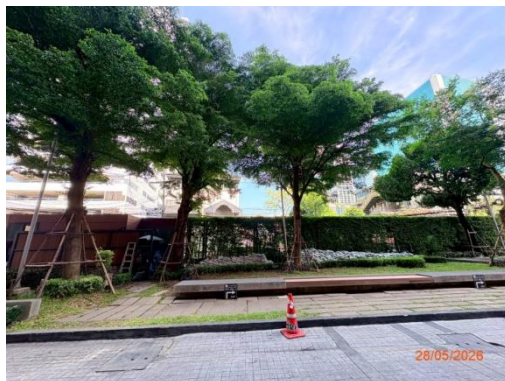
บริเวณชั้น 1

รูปที่ 2-1 พื้นที่สีเขียวโครงการ และการดูแลบำรุงรักษาพื้นที่สีเขียว

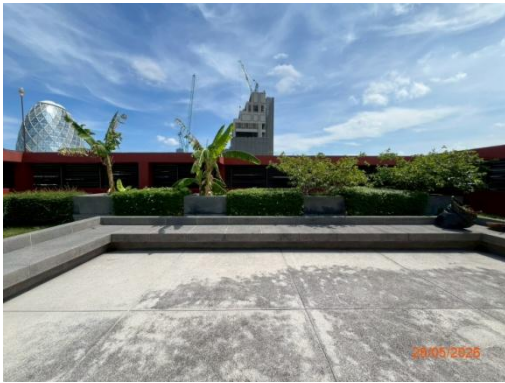
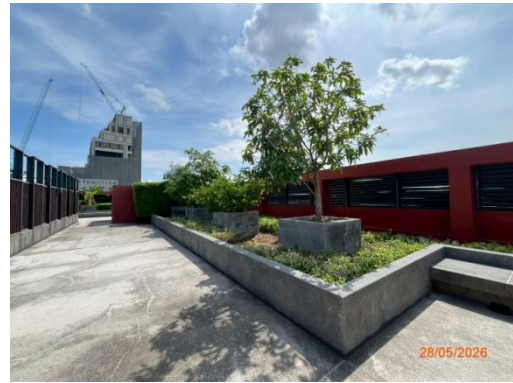
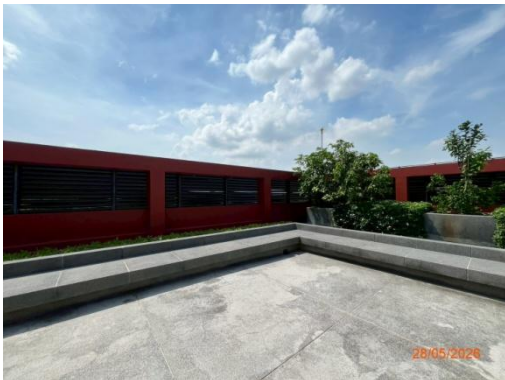
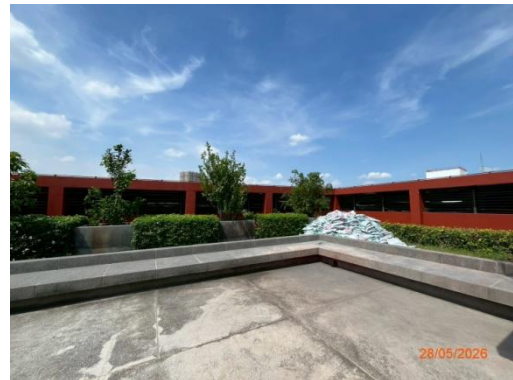
บริเวณชั้นดาดฟ้า

รูปที่ 2-1 (ต่อ) พื้นที่สีเขียวโครงการ และการดูแลบำรุงรักษาพื้นที่สีเขียว

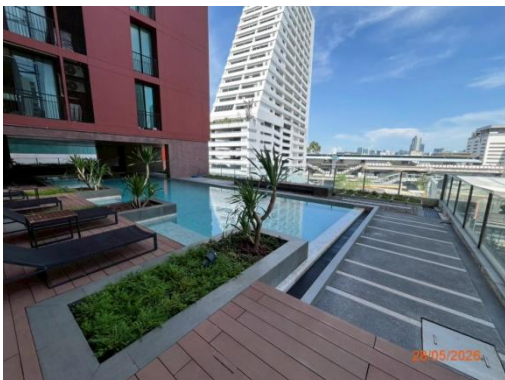
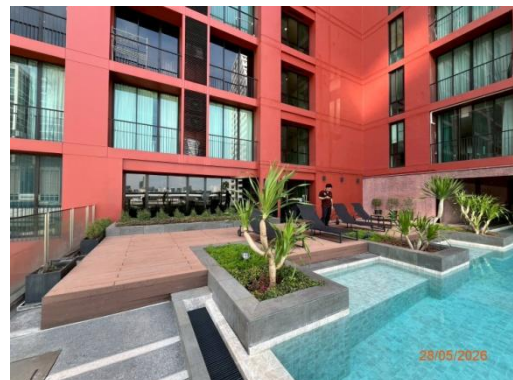
บริเวณสระว่ายน้ำ

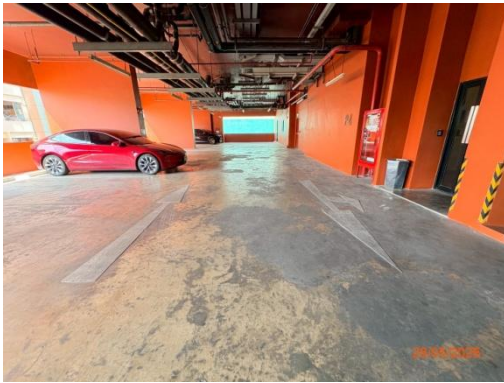
สัญลักษณ์การจราจรบนพื้นทาง
