## นิติบุคคลอาคารชุดไอวี ทองหล่อ

รายงานผลการปฏิบัติตามมาตรการป้องกันและแก้ไขผลกระทบสิ่งแวดล้อม  
และมาตรการติดตามตรวจสอบคุณภาพสิ่งแวดล้อม (ระยะดำเนินการ)  
โครงการไอวี ทองหล่อ

ฉบับที่ 1/2569 ระหว่างเดือนมกราคม-มิถุนายน พ.ศ. 2569

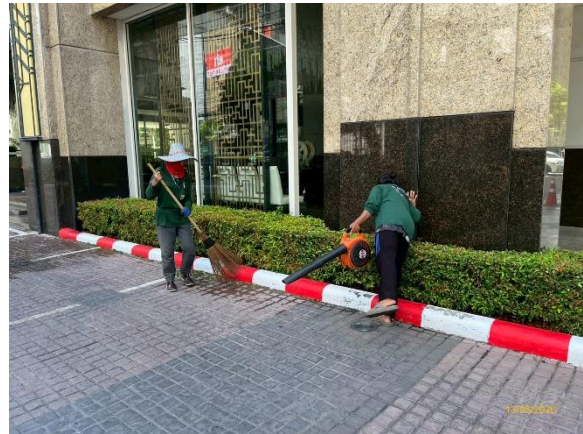
รูปที่ 2-16 เจ้าหน้าที่ดูแลพื้นที่สีเขียวของโครงการ

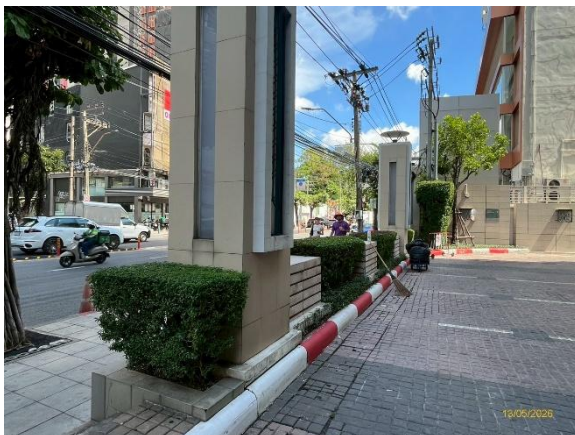
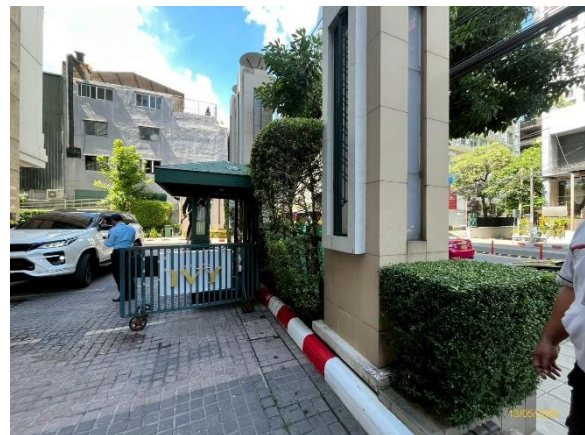
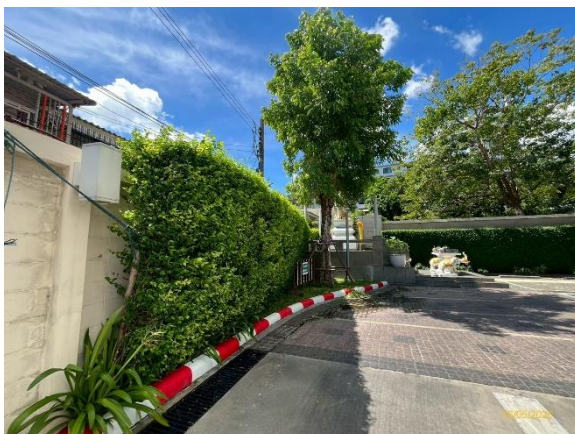
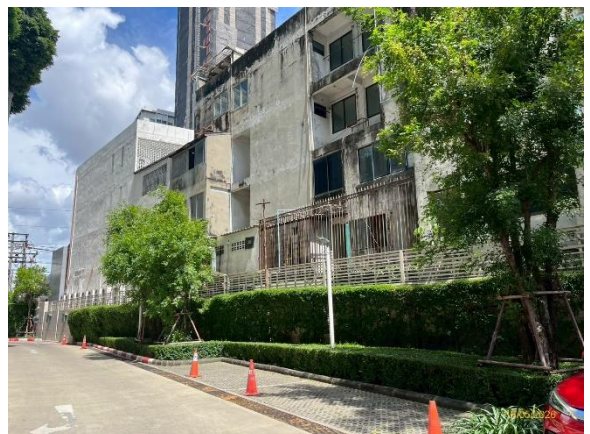
รูปที่ 2-17 พื้นที่สีเขียวของโครงการ

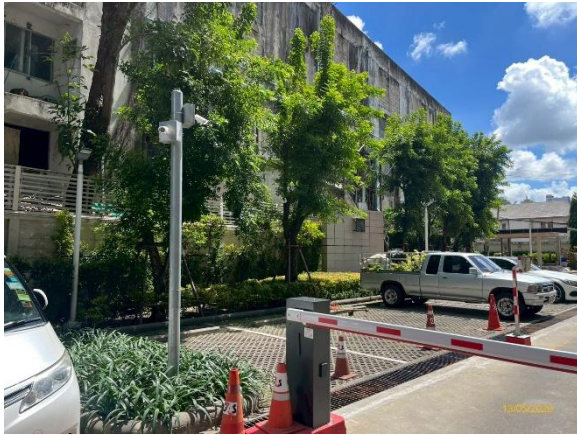
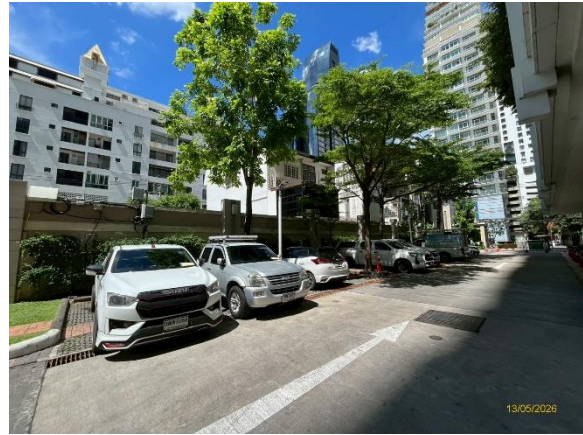
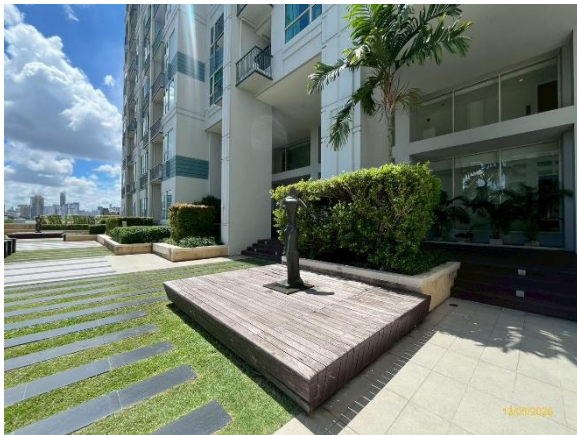
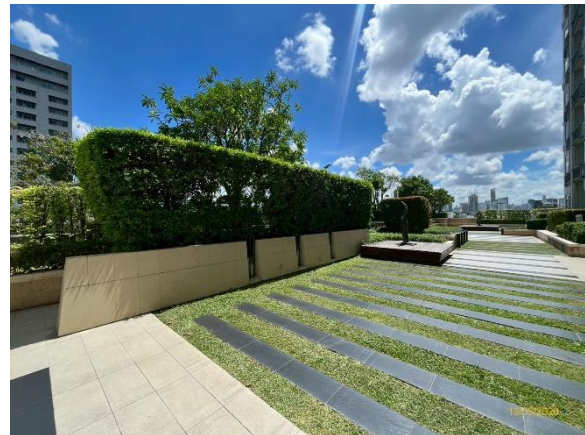
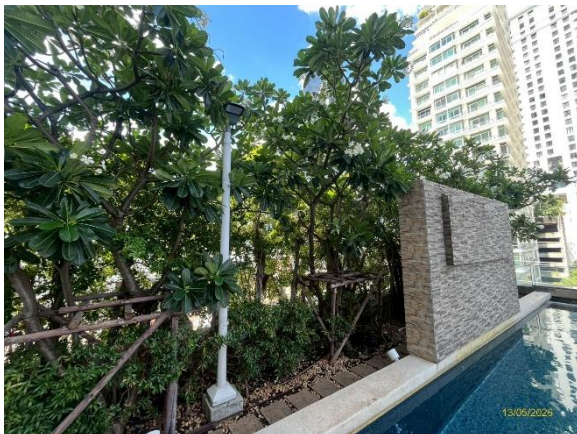
### รูปที่ 2-18 พื้นที่สีเขียวของโครงการ (ต่อ)

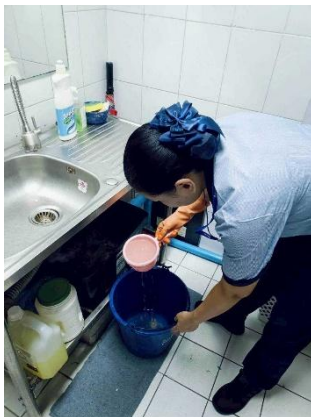
รูปที่ 2-20 เจ้าหน้าที่ตักไขมันและทำความสะอาดถัง  
ดักไขมัน

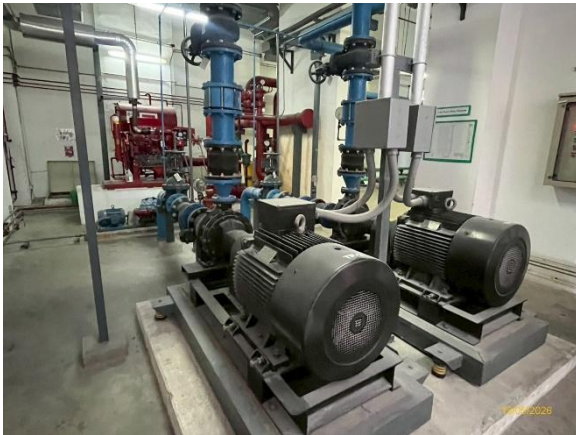
รูปที่ 2-23 ปั๊มน้ำใช้ของโครงการ

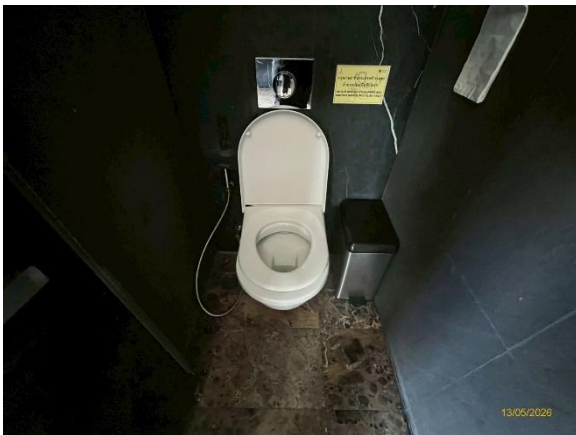
รูปที่ 2-25 การเลือกใช้สุขภัณฑ์ประหยัดน้ำ

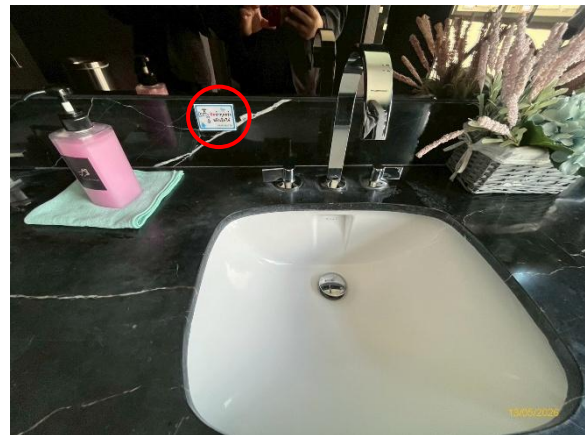
รูปที่ 2-26 การรณรงค์การใช้น้ำ

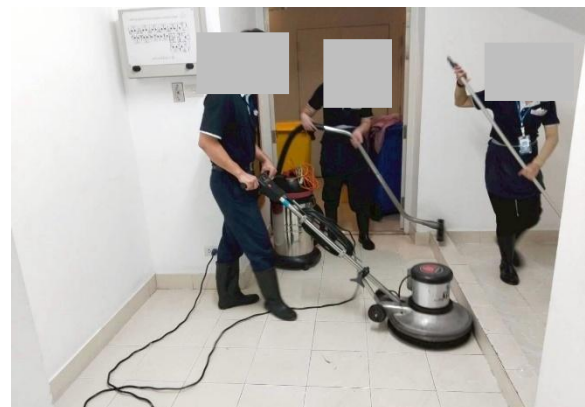
รูปที่ 2-28 ทำความสะอาดในห้องขยะมูลฝอยประจำ  
ชั้นพักอาศัย

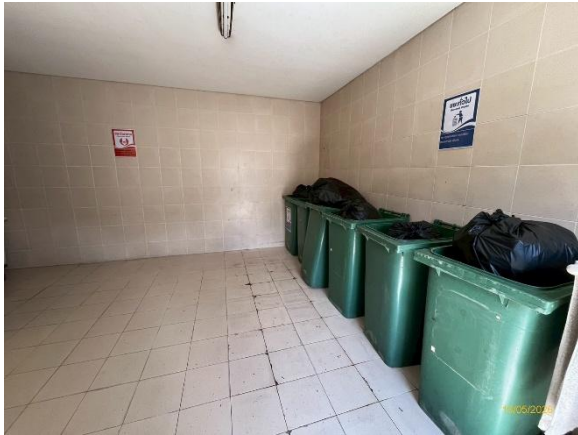
รูปที่ 2-29 ห้องพักมูลฝอยรวม

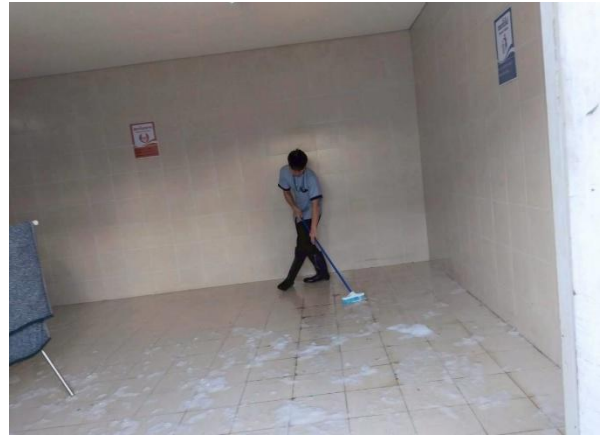
รูปที่ 2-30 ทำความสะอาดในห้องขยะมูลฝอยรวม

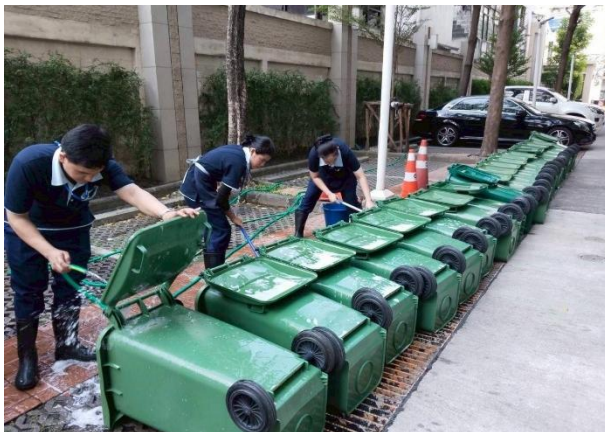
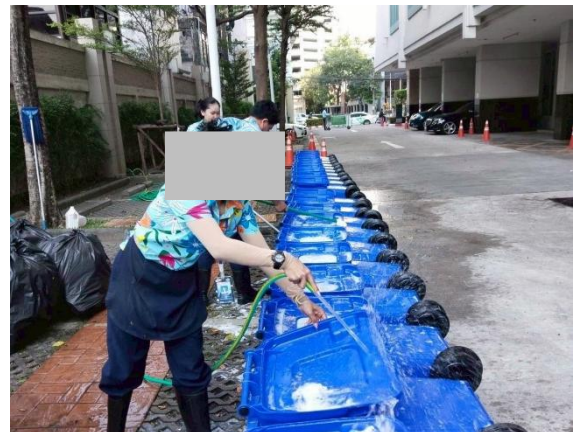
รูปที่ 2-31 การล้างทำความสะอาดถังขยะมูลฝอย

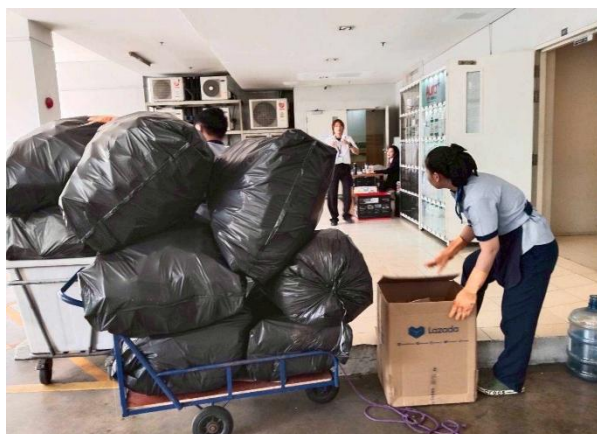
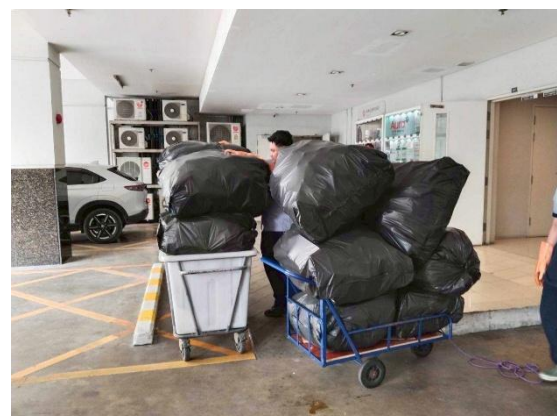
รูปที่ 2-32 รวบรวมขยะมูลฝอยจากห้องพักขยะประจำชั้นไปยังห้องรวบรวมขยะมูลฝอยรวม

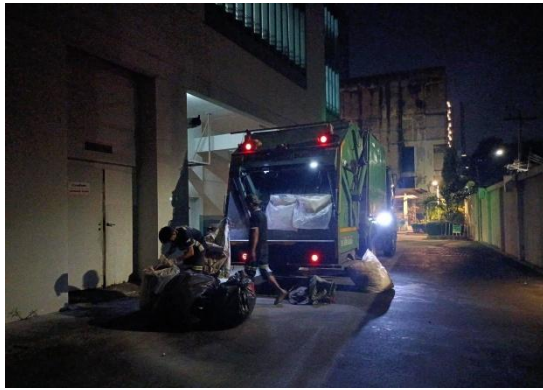
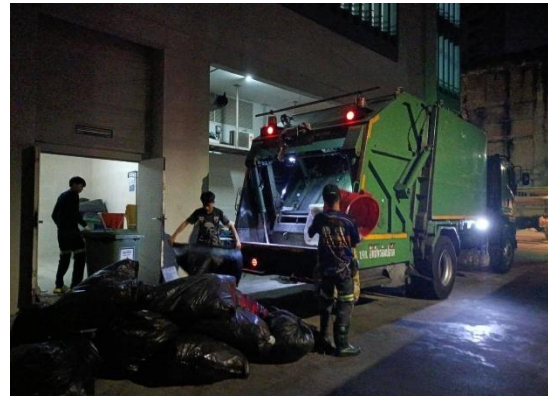
รูปที่ 2-33 ประสานงานให้ทางสำนักงานเขตวัฒนาเข้ามารับมูลฝอยไปกำจัด

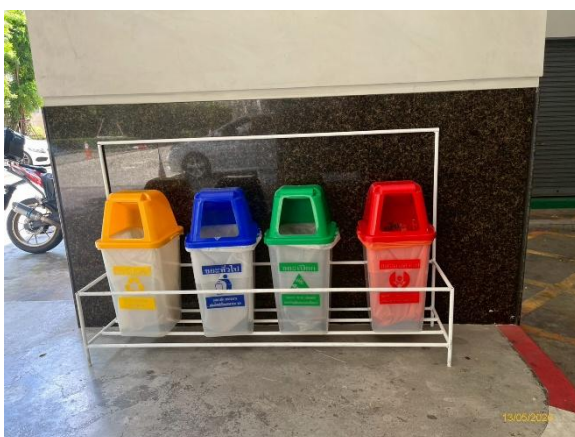
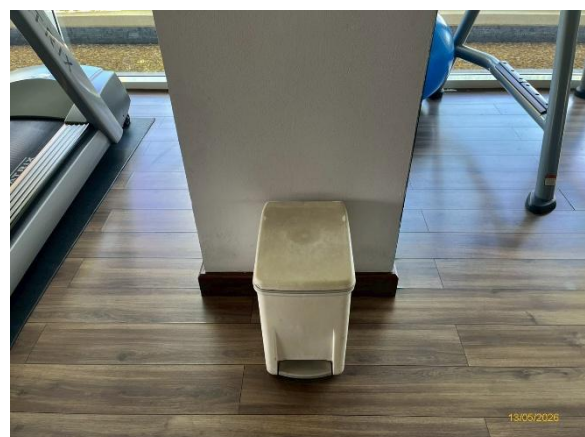
รูปที่ 2-36 ถังรองรับมูลฝอยประจำจุดต่างๆ ของพื้นที่ส่วนกลางของโครงการ

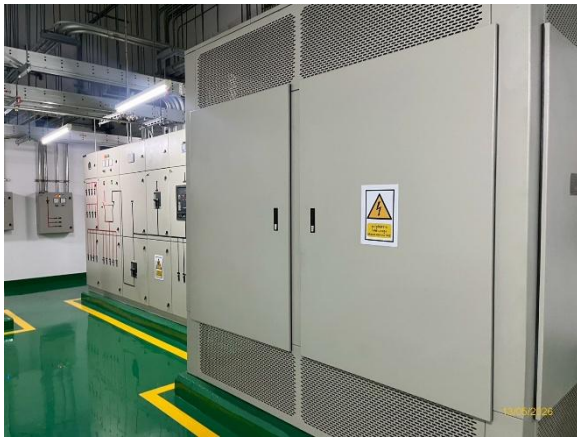
รูปที่ 2-37 ห้องหม้อแปลงไฟฟ้า

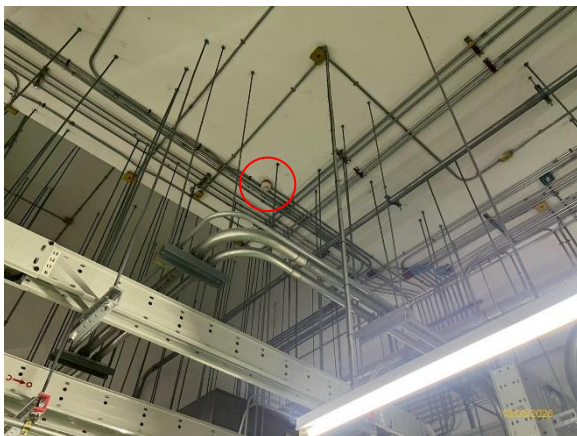
รูปที่ 2-39 เครื่องตรวจจับควันภายในห้องเครื่อง

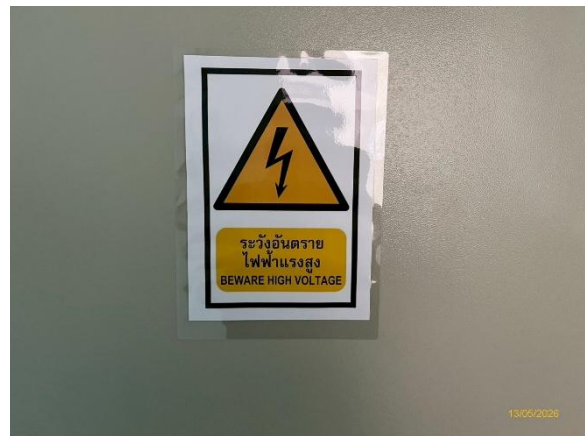
รูปที่ 2-40 ติดป้ายเตือนอันตรายจากไฟฟ้าแรงสูง

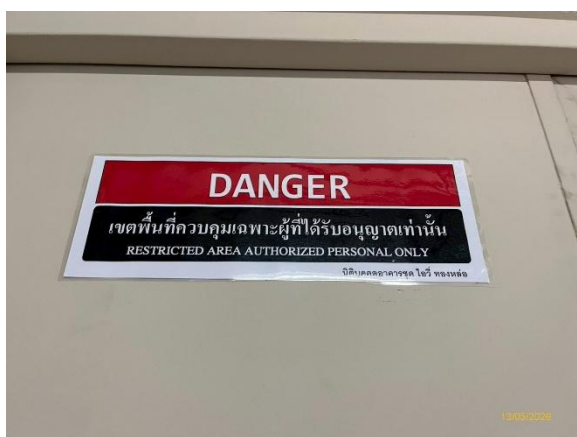
รูปที่ 2-41 ติดป้ายห้ามบุคคลที่ไม่ได้รับอนุญาตเข้ามายังห้องเครื่อง

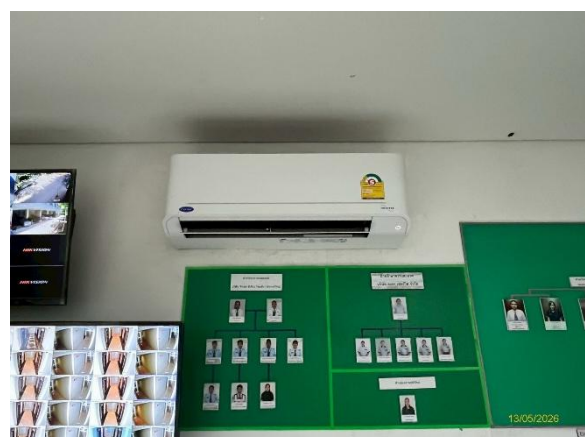
รูปที่ 2-42 เลือกใช้เครื่องใช้ไฟฟ้าที่มีฉลากเบอร์ 5

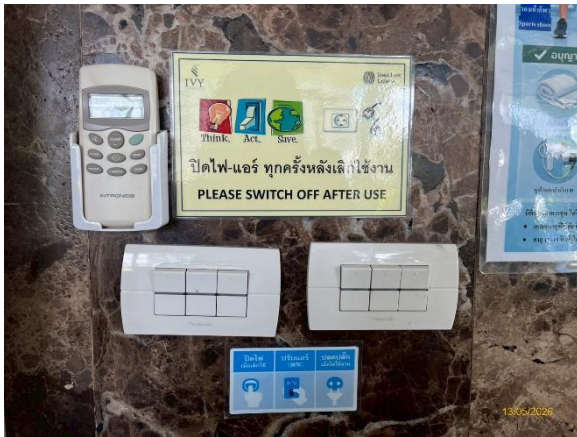
รูปที่ 2-43 การรณรงค์การประหยัดพลังงานไฟฟ้า

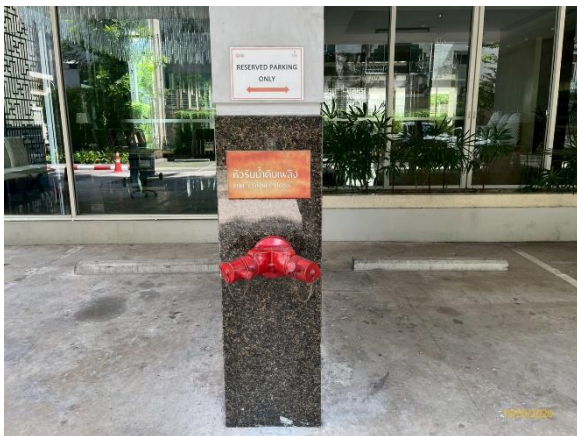
หัวรับน้ำดับเพลิง

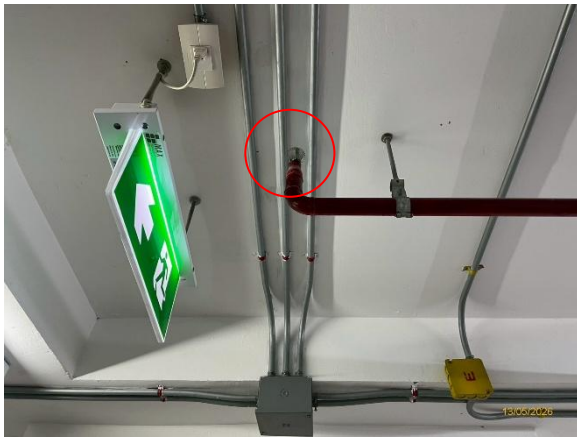
หัวกระจายน้ำดับเพลิงอัตโนมัติ (Sprinkler)

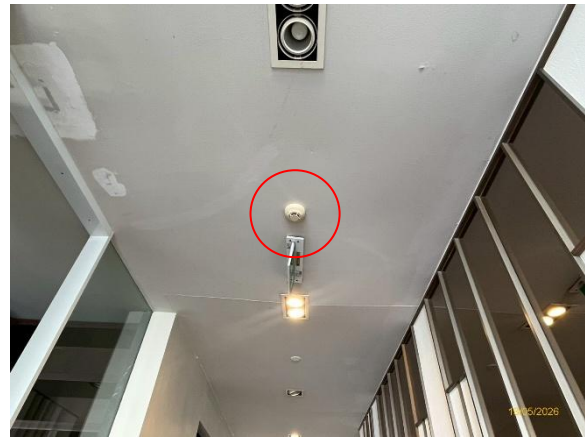
เครื่องตรวจจับควัน (Smoke Detector)

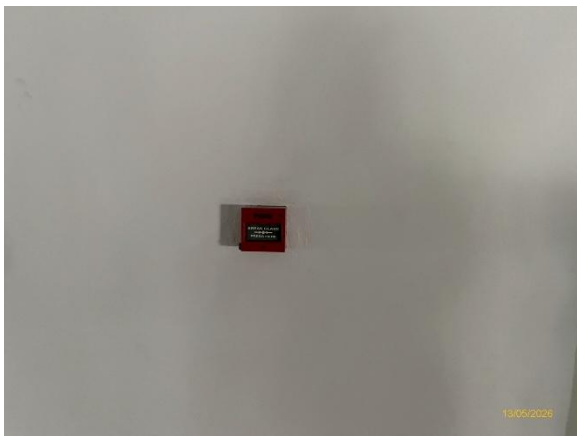
เครื่องแจ้งเหตุแบบใช้มือดึง (Fire Alarm Manual)

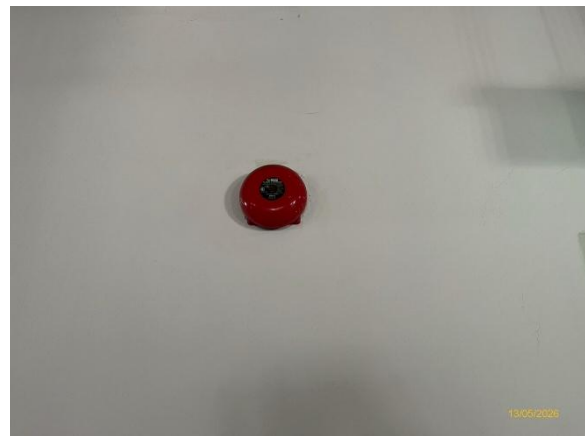
กริ่งสัญญาณเตือนภัย (Alarm Bell)

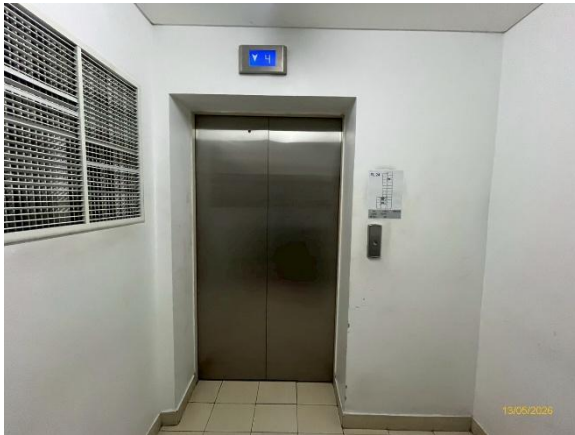
ลิฟต์ดับเพลิง

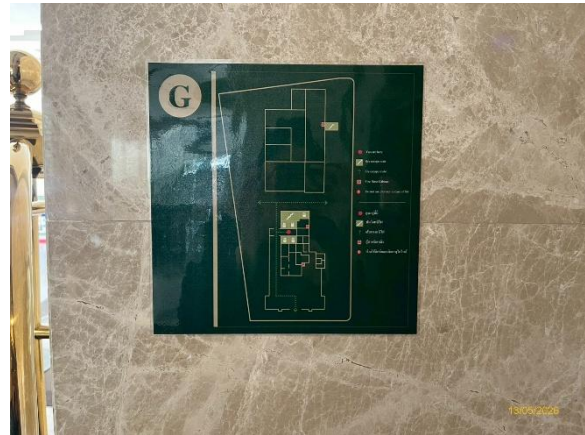
แผนผังเส้นทางการหนีไฟ

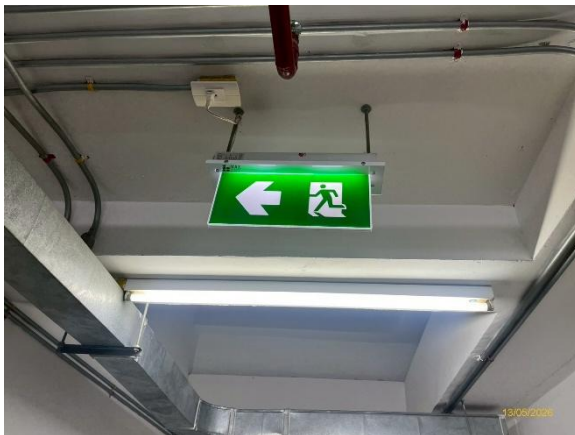
ป้ายบอกทางหนีไฟ

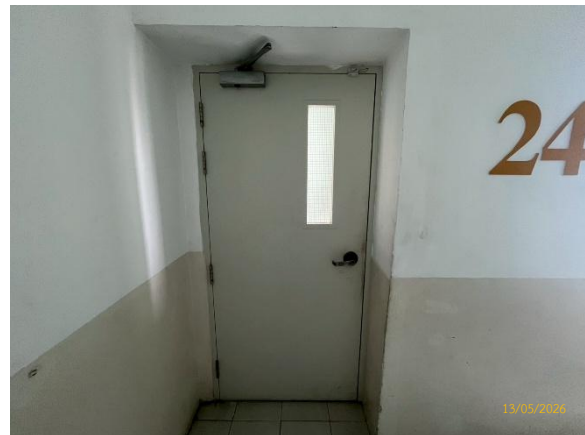
ประตูหนีไฟ

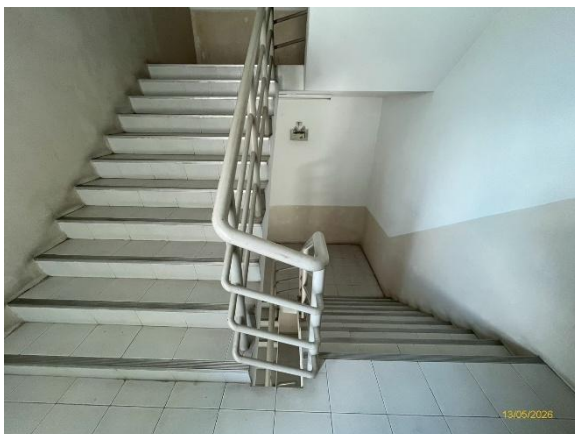
บันไดหนีไฟ

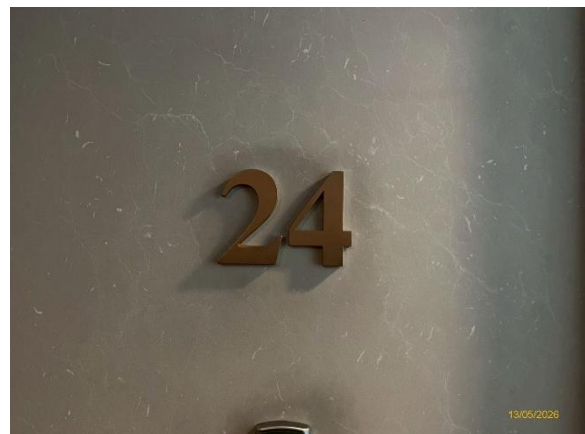
ติดเลขบอกชั้น บริเวณบันไดหนีไฟ

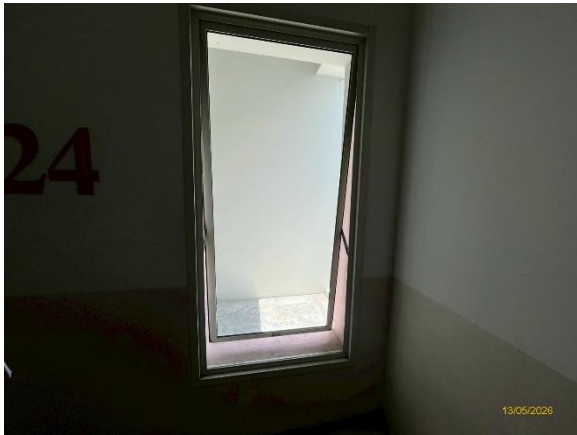
ช่องระบายอากาศบริเวณบันไดหนีไฟ

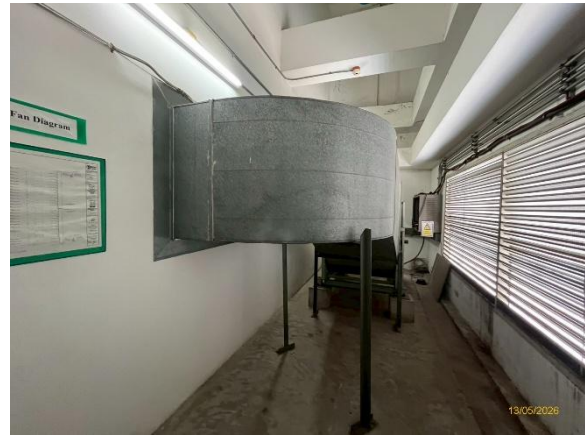
พัดลมอัดอากาศภายในอาคารของโครงการ

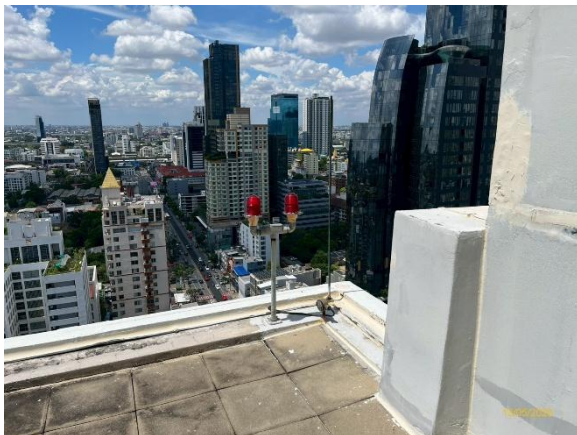
ไฟบอกความสูงของอาคาร

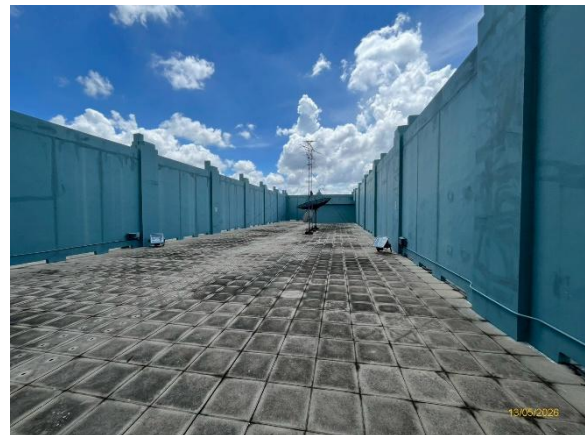
พื้นที่หนีไฟทางอากาศ

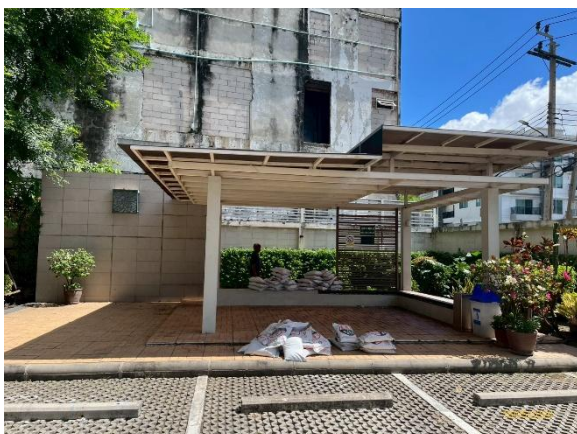
จุดรวมพล

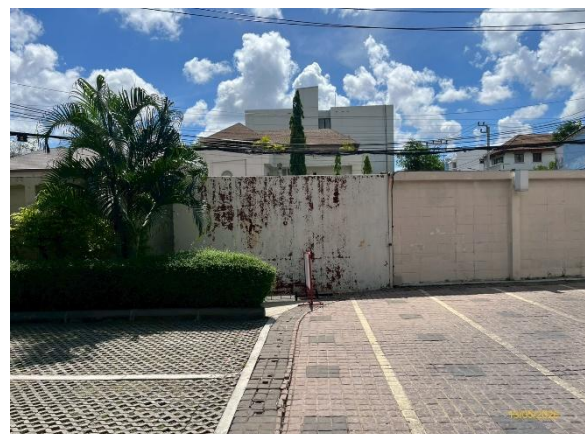
ประตูฉุกเฉินด้านหลังโครงการ
