ฉบับปกปิดข้อมูลที่มีกฎหมายคุ้มครอง

รายงานผลการปฏิบัติตามมาตรการป้องกันและแก้ไขผลกระทบสิ่งแวดล้อม  
และมาตรการติดตามตรวจสอบคุณภาพสิ่งแวดล้อม ระยะดำเนินการ  
โครงการ WIRELESS SQUARE

ฉบับที่ 1/2569 ระหว่างเดือนมกราคม-มิถุนายน พ.ศ. 2569

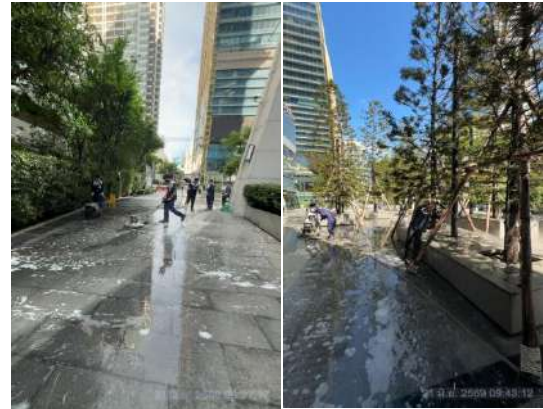
รูปที่ 2-2 การฉีดล้างพื้นรอบโครงการ

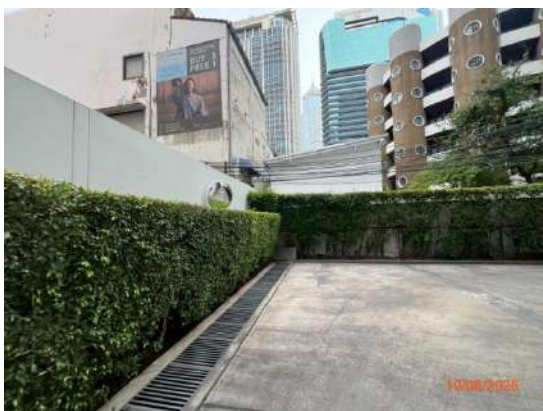
รูปที่ 2-5 รางระบายน้ำรอบโครงการ

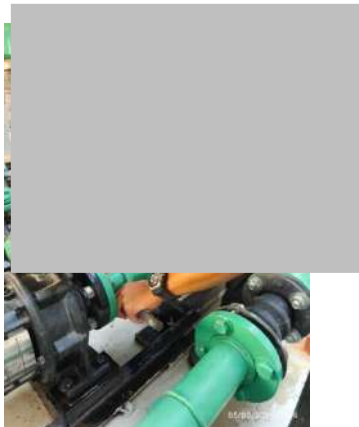
รูปที่ 2-9 มีเจ้าหน้าที่ดูแลเส้นท่อ

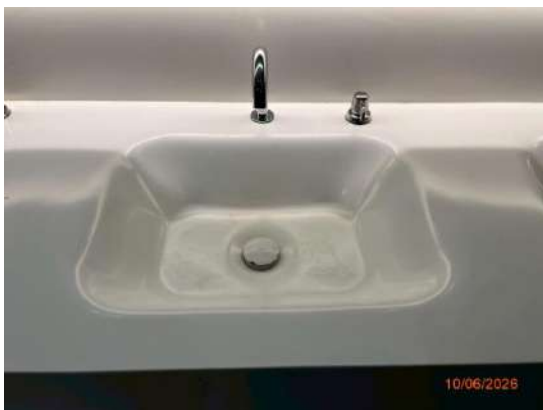
รูปที่ 2-11 เลือกใช้สุขภัณฑ์ประหยัดน้ำ

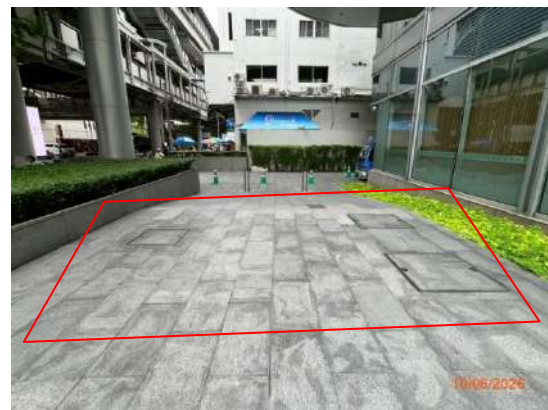
รูปที่ 2-12 แนวบ่อหน่วงน้ำของโครงการ

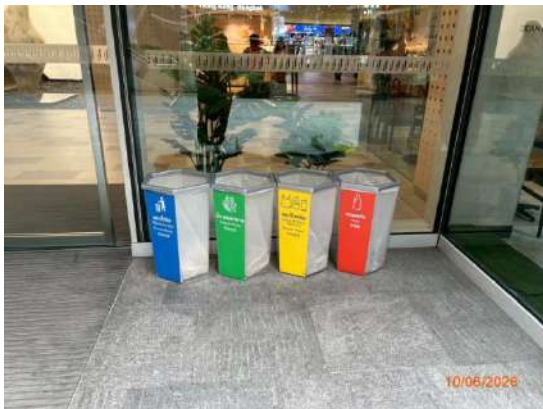
รูปที่ 2-13 ถังรองรับมูลฝอยส่วนสำนักงาน

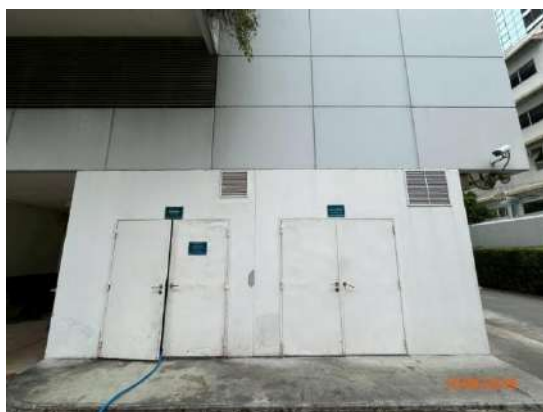
รูปที่ 2-15 ห้องพักมูลฝอยรวม

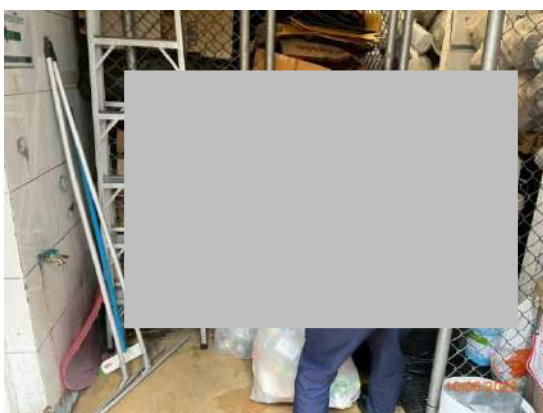
รูปที่ 2-17 ติดต่อร้านซื้อของเก่า ให้มารับซื้อมูลฝอย  
ที่สามารถนำกลับมาใช้ได้

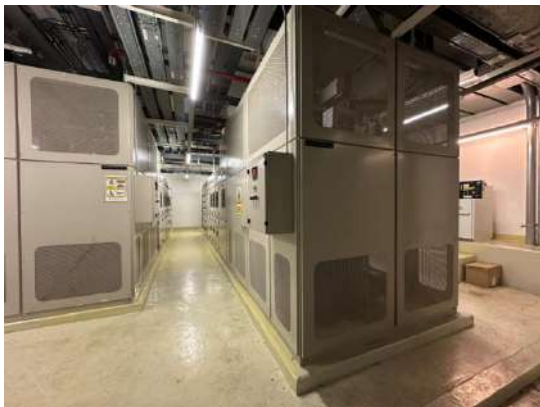
รูปที่ 2-19 หม้อแปลงไฟฟ้า ส่วนโรงแรม

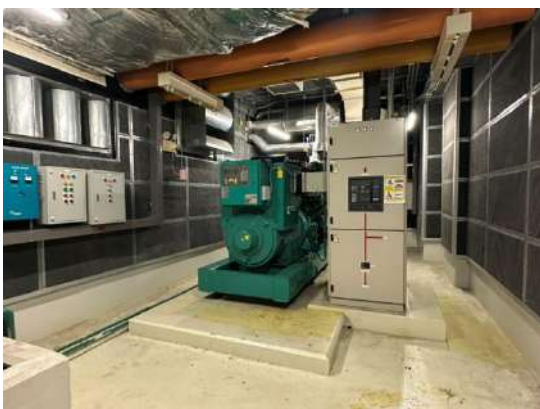
รูปที่ 2-21 เครื่องกำเนิดไฟฟ้าฉุกเฉิน ส่วนโรงแรม

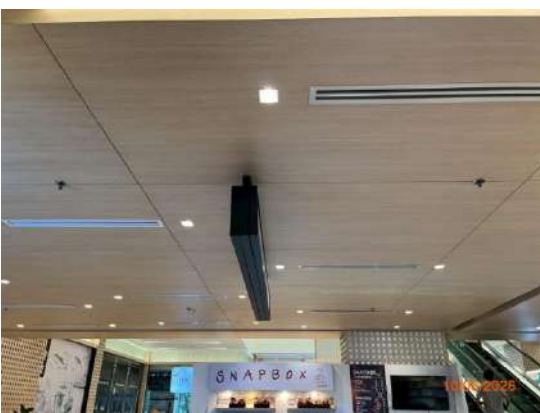
รูปที่ 2-23 เลือกใช้หลอดดมที่ช่วยประหยัดไฟฟ้า

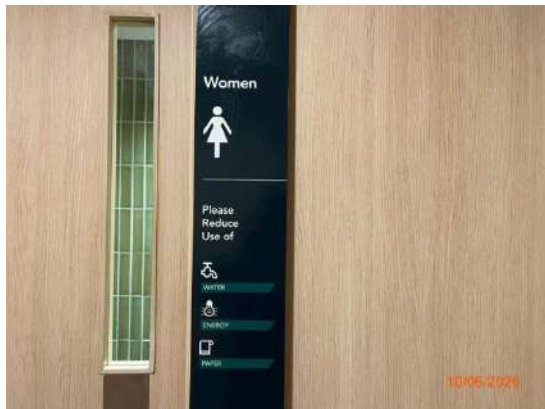
รูปที่ 2-25 ป้ายแสดงวิธีประหยัดพลังงาน

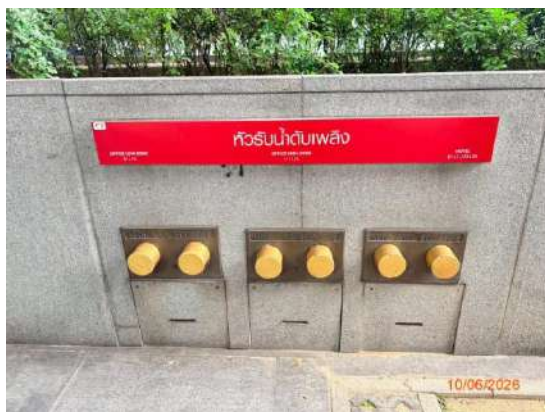
รูปที่ 2-27 ติดตั้งหัวรับน้ำดับเพลิง ของส่วนสำนักงาน  
และส่วนโรงแรม ทางทิศเหนือของโครงการ

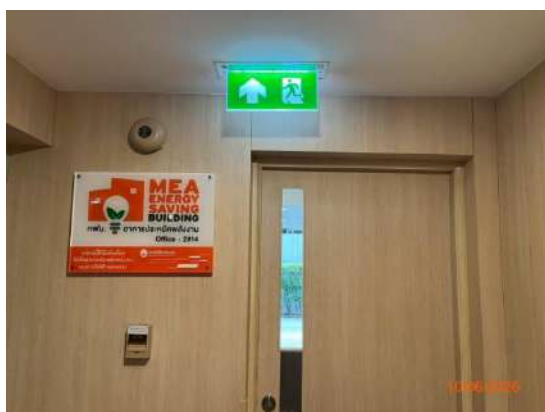
รูปที่ 2-29 ป้ายบอกทางหนีไฟ

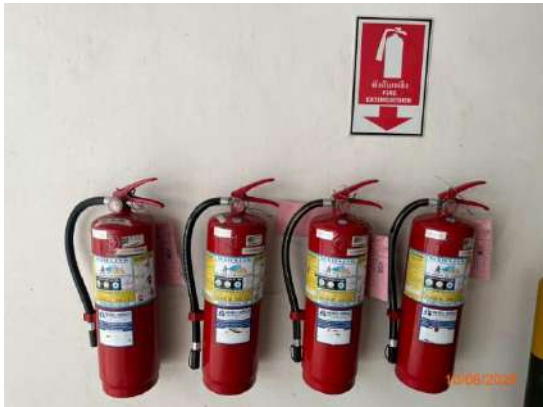
รูปที่ 2-31 ถังดับเพลิงเคมีแบบมือถือ

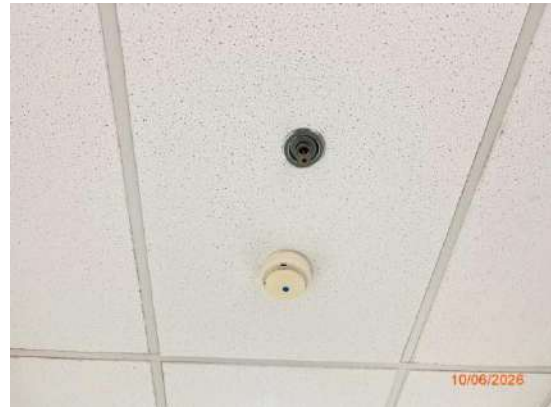
รูปที่ 2-32 ระบบหัวจ่ายน้ำดับเพลิงอัตโนมัติ

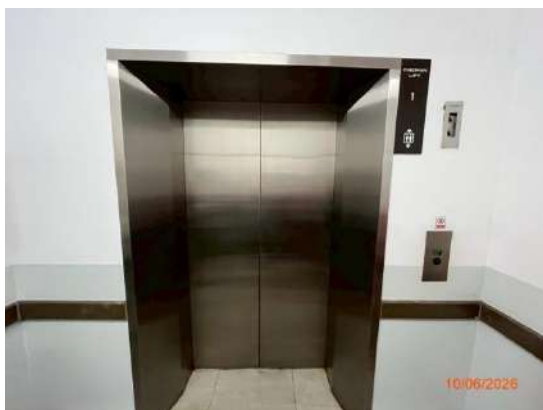
รูปที่ 2-33 ลิฟต์ดับเพลิง

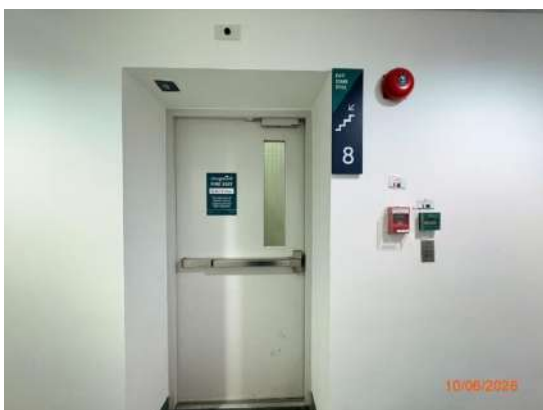
บันไดหนีไฟ (ST-02) เป็นบันไดที่สามารถลงจากชั้นหลังคา - ชั้นใต้ดิน ตัวบันไดทำด้วยคอนกรีตเสริมเหล็ก ความกว้าง 1.17 เมตร ลูกตั้งสูง 0.18 เมตร ลูกนอนกว้าง 0.25 เมตร ชานพักกว้าง 1.1 เมตร ระบบระบายอากาศเป็นแบบเวียนกล สามารถทำงานโดยอัตโนมัติเมื่อเกิดเพลิงไหม้ โดยจะติดตั้งพัดลมอัดอากาศ (Centrifugal Fan) จำนวน 3 ชุด โดยมีอัตราการอัดอากาศไม่น้อยกว่า 22,600 ลูกบาศก์ฟุต/นาที ทั้งนี้ ทางออกสู่บันไดทุกแห่งจะมีประตูกันไฟที่มีความกว้าง 0.9 เมตร ความสูง 2 เมตร

รูปที่ 2-35 บันไดหนีไฟ (ST-02)

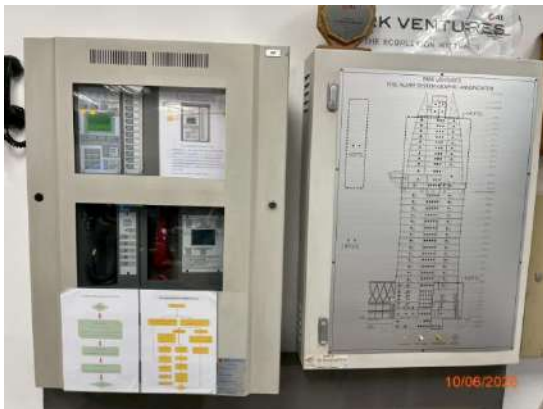
รูปที่ 2-37 แผงควบคุม (FCP)

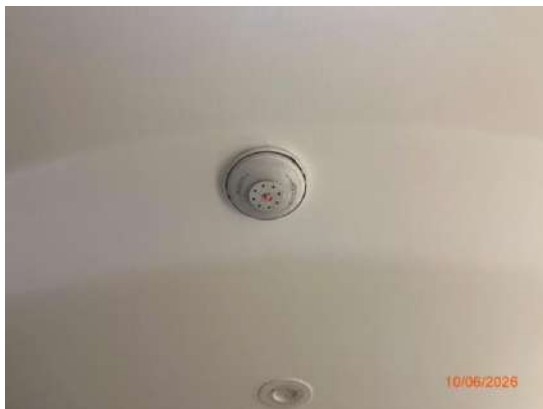
รูปที่ 2-39 เครื่องตรวจจับความร้อน

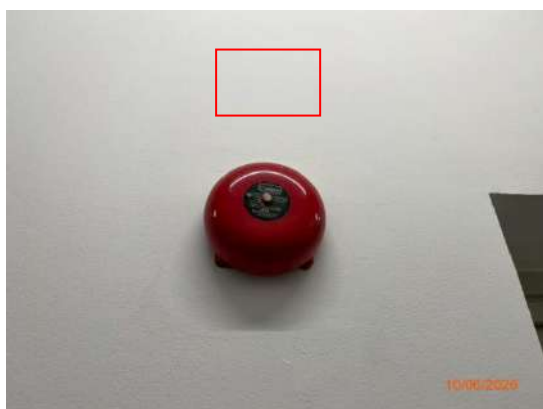
รูปที่ 2-41 กริ่งสัญญาณเตือนภัย

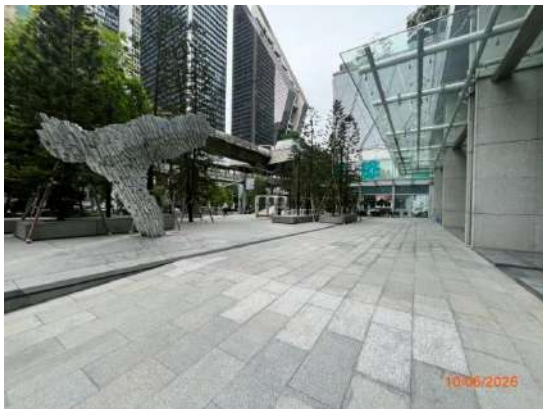
รูปที่ 2-43 จุฬารวมพลเบื้องต้น

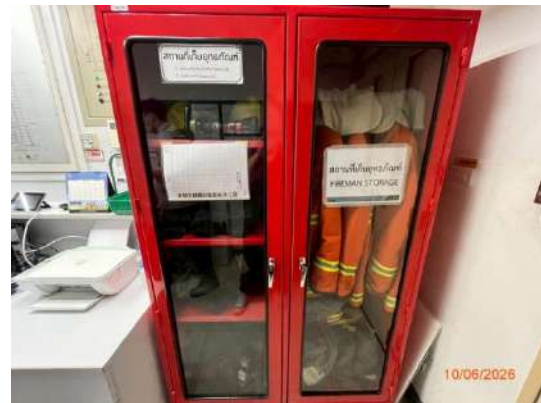
รูปที่ 2-44 อุปกรณ์อุ้มชีวิตผ้าพายุเพลิงแบบพกพา

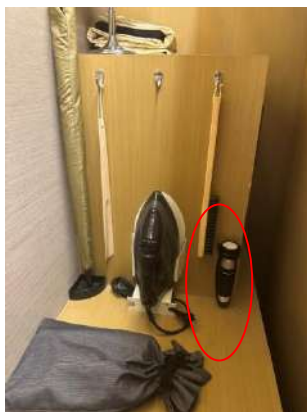
รูปที่ 2-45 ไฟฉายใช้ในกรณีฉุกเฉิน

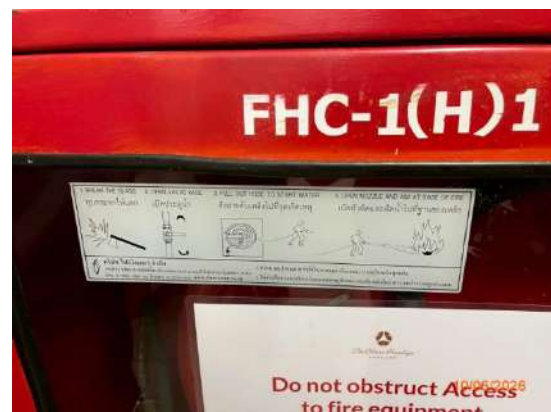
รูปที่ 2-46 ป้ายแนะนำการใช้อุปกรณ์

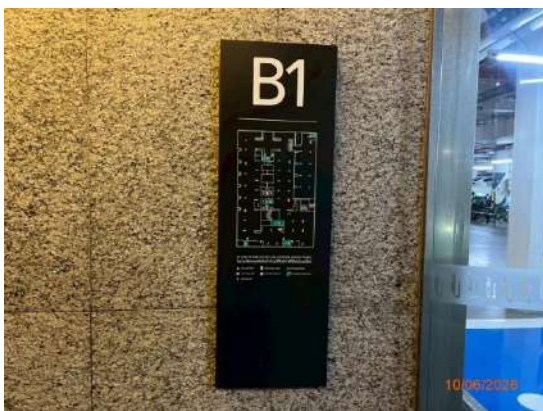
รูปที่ 2-47 เส้นทางอพยพหนีไฟ ไปยังจุฬารวมพล

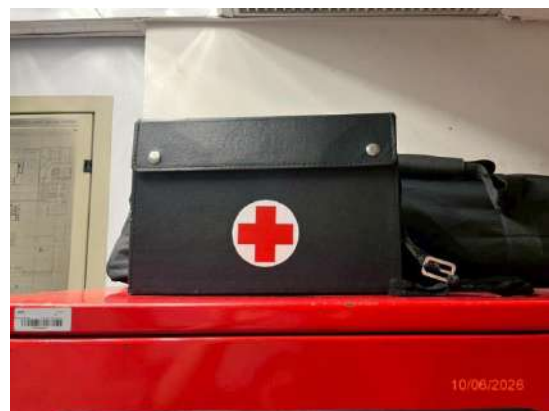
รูปที่ 2-48 ชุดปฐมพยาบาลเบื้องต้น

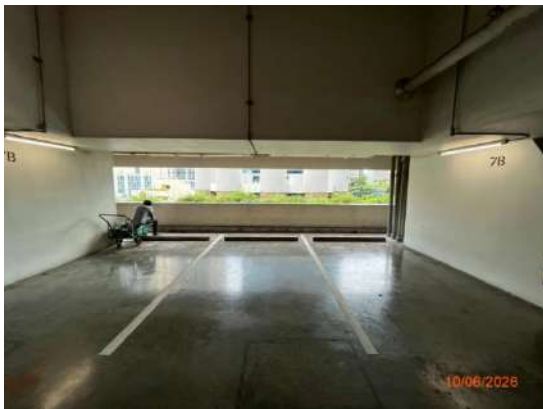
รูปที่ 2-49 ช่องเปิดสำหรับระบายอากาศ

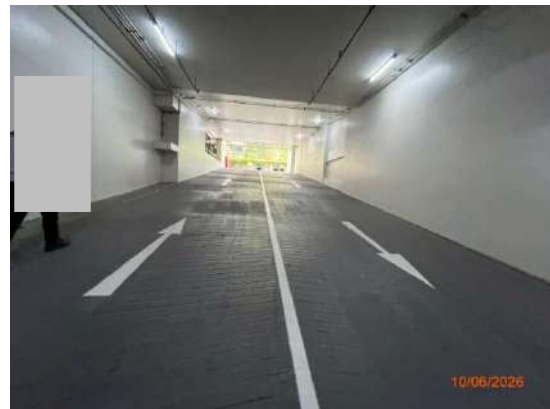
รูปที่ 2-50 ลูกศรบอกทางเดินรถ

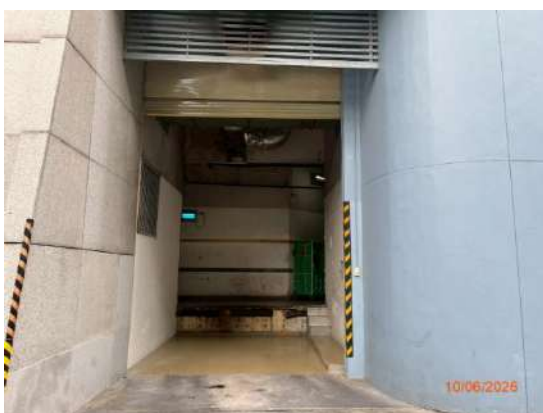
รูปที่ 2-53 ที่จอดรถโดยสารขนาดใหญ่

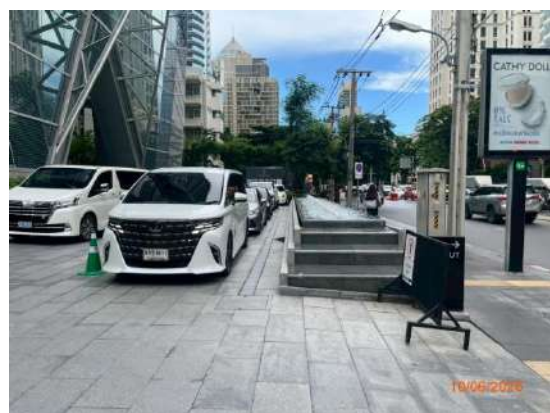
รูปที่ 2-54 ที่จอดรถรับจ้างสาธารณะ

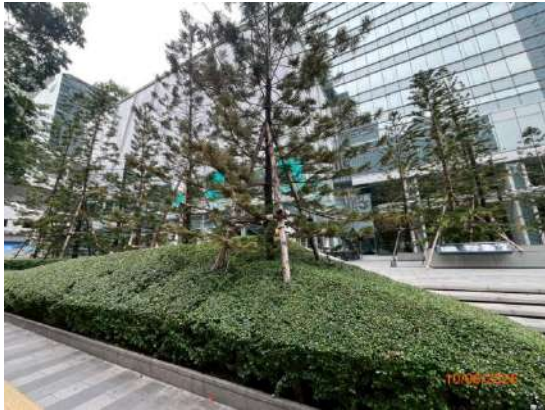
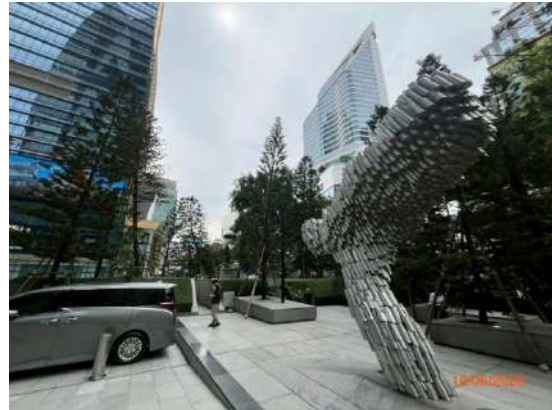
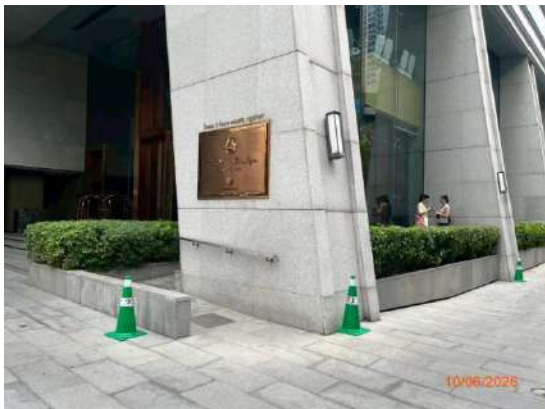
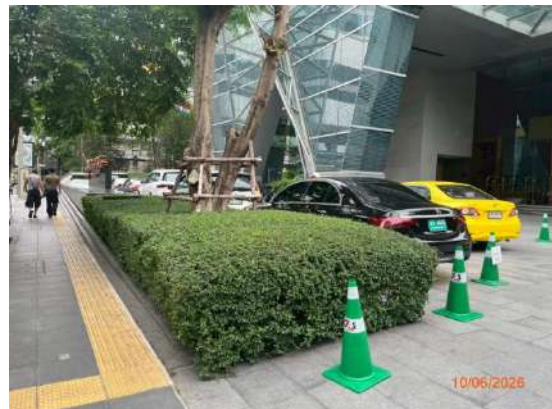
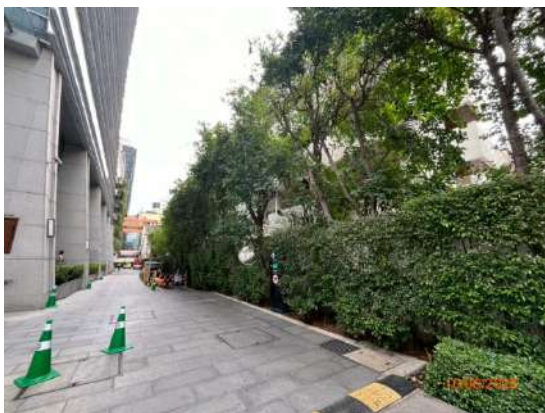
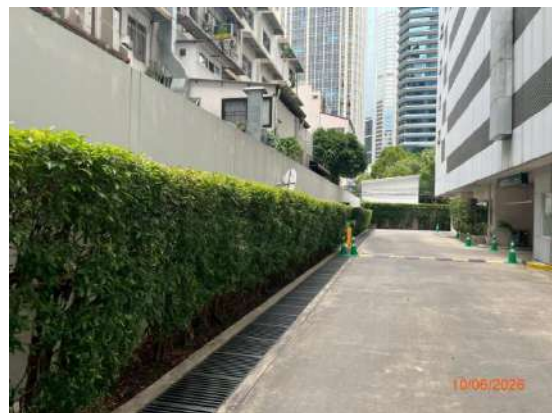
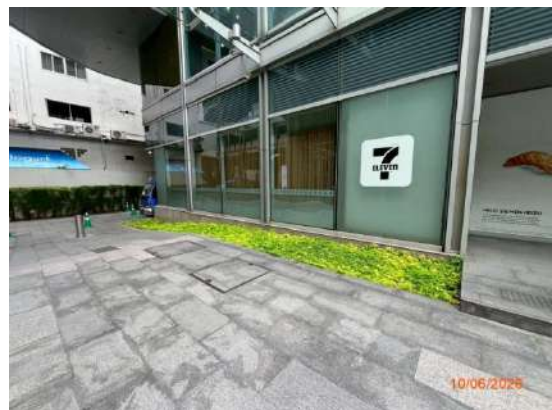
รูปที่ 2-55 พื้นที่สีเขียวของโครงการ

พื้นที่สีเขียวชั้น 1

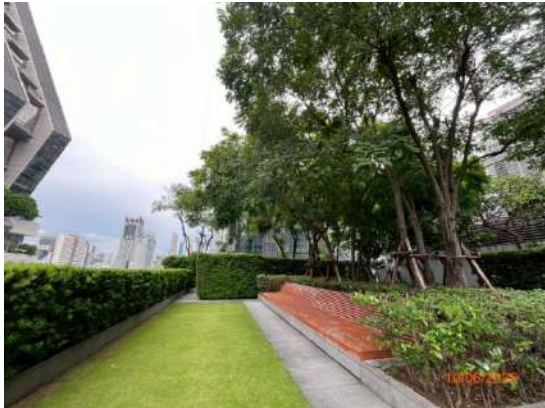
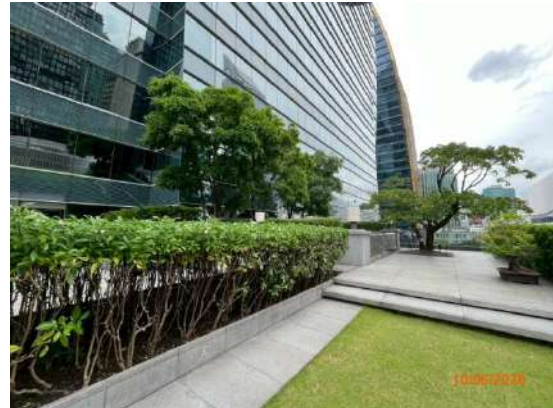
พื้นที่สีเขียวชั้น 8

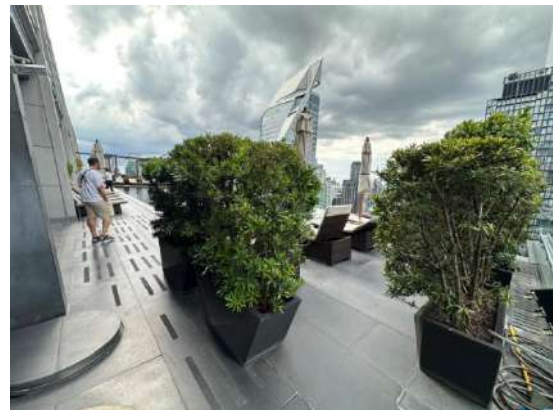
รูปที่ 2-55 พื้นที่สีเขียวของโครงการ (ต่อ)

พื้นที่สีเขียวชั้น 24

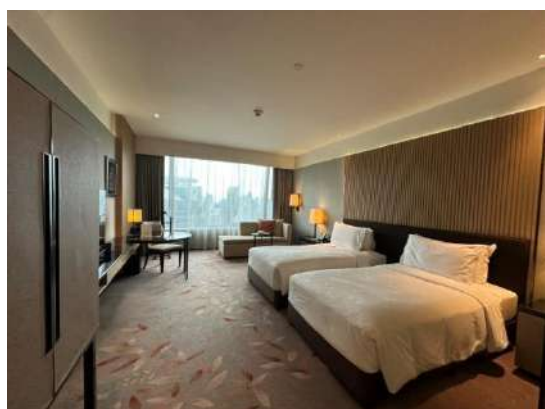
รูปที่ 2-56 ห้องพักสำหรับผู้พักการ

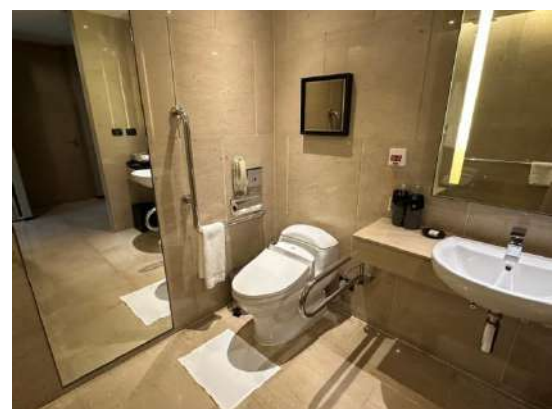
รูปที่ 2-57 ห้องน้ำสำหรับผู้พักการ

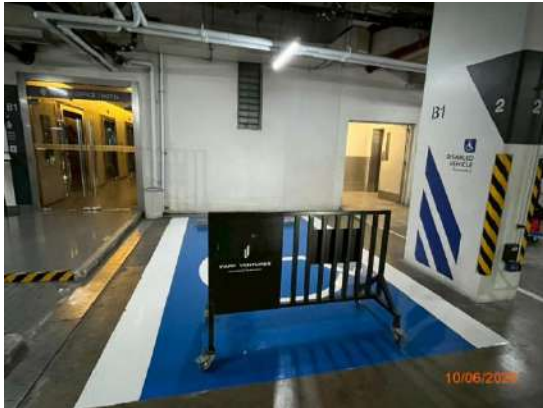
รูปที่ 2-58 ช่องจอดรถสำหรับผู้พิการ

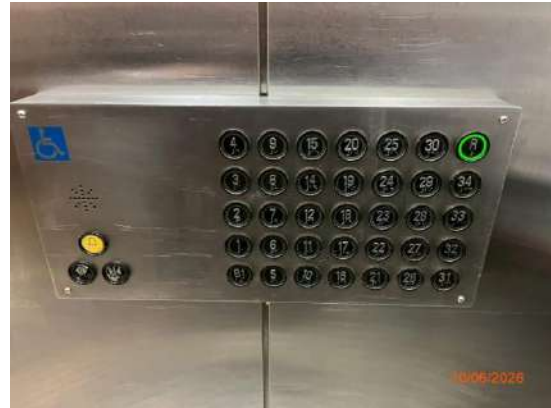
รูปที่ 2-59 ลิฟต์สำหรับผู้พิการ

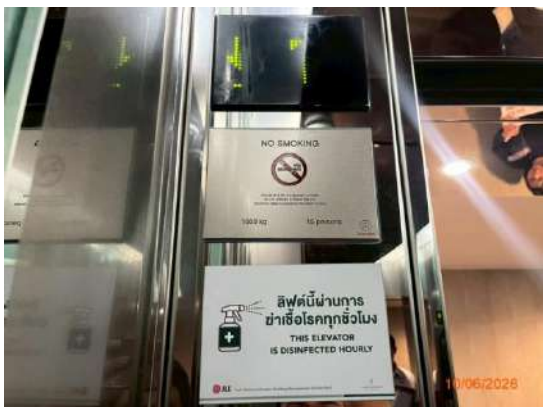
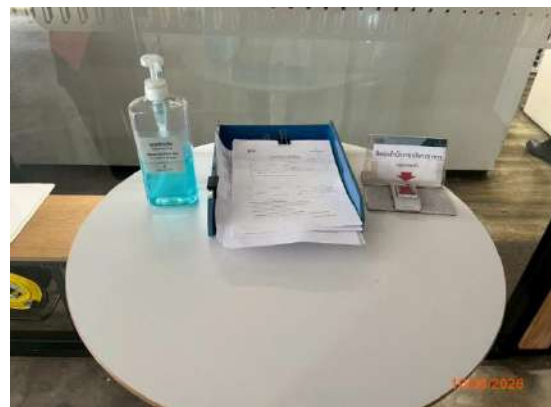
รูปที่ 2-62 การปฏิบัติตามมาตรการป้องกันการแพร่ระบาดของเชื้อไวรัสโคโรนา (COVID-19)

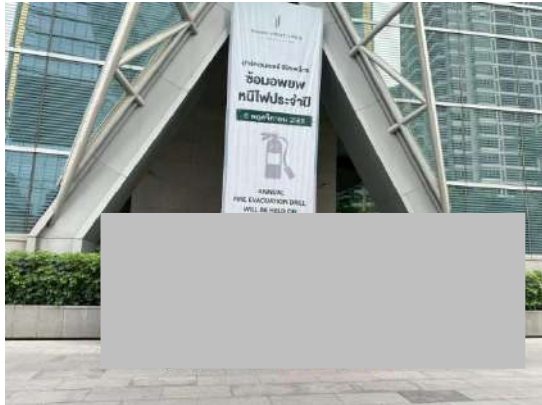
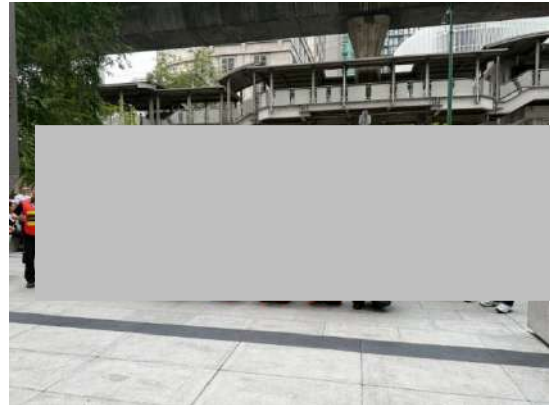
### รูปที่ 2-63 จัดให้มีการซ้อมอพยพหนีไฟ ประจำปี 2568

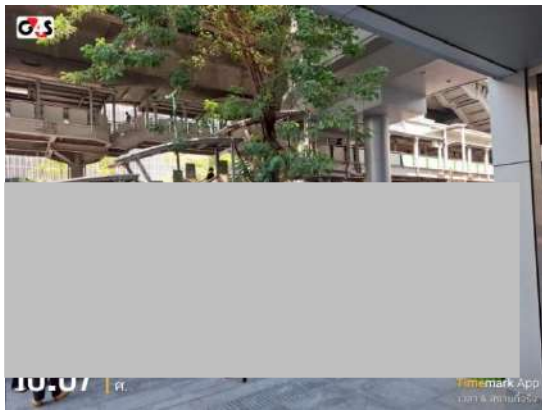
### รูปที่ 2-64 การอพยพขณะเกิดเหตุแผ่นดินไหว เมื่อวันที่ 28 มีนาคม 2568 และการตรวจสอบโครงสร้างอาคารหลังเกิดเหตุแผ่นดินไหว

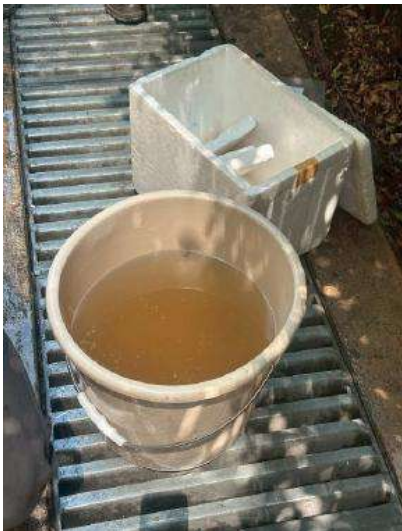
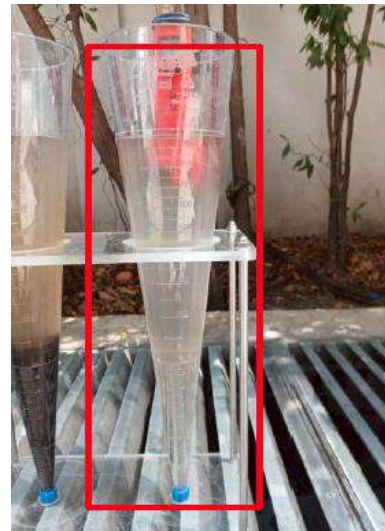
รูปที่ 3-1 แสดงการเก็บตัวอย่างคุณภาพน้ำทิ้ง
