ผลการปฏิบัติตามมาตรการป้องกัน  
และแก้ไขผลกระทบสิ่งแวดล้อม

โครงการโรงแรม เบลลา นารา ภูเก็ต ในยาง บีช ของบริษัท แกรนด์ลานหลวง จำกัด ได้ปฏิบัติตาม มาตรการป้องกันและแก้ไขผลกระทบสิ่งแวดล้อม ตามที่ระบุในรายงานการวิเคราะห์ผลกระทบสิ่งแวดล้อม ซึ่งได้รับความเห็นชอบจากสำนักงานนโยบายและแผนทรัพยากรธรรมชาติและสิ่งแวดล้อม ตามหนังสือ ที่ ทส 1010.5/10933 ลงวันที่ 24 สิงหาคม พ.ศ. 2561 ประกอบด้วยมาตรการ ดังนี้

**ตารางที่ 2-1** ผลการปฏิบัติตามมาตรการป้องกันและแก้ไขผลกระทบสิ่งแวดล้อม โครงการโรงแรม เบลลา นารา ภูเก็ต ในยาง บีช ของบริษัท แกรนด์ลานหลวง จำกัด  
ระหว่างเดือนมกราคม-มิถุนายน พ.ศ. 2569

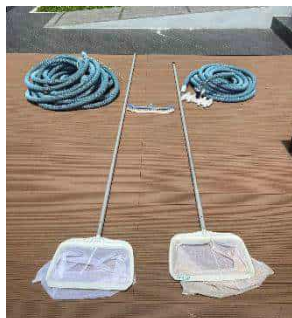
อุปกรณ์ทำความสะอาดสระว่ายน้ำ

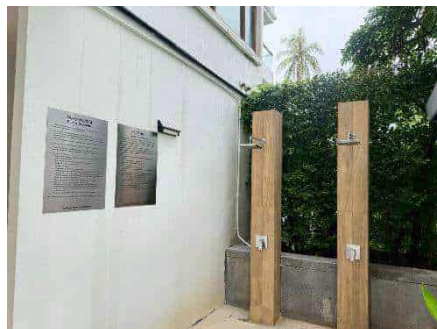
พื้นที่สำหรับล้างตัวและล้างเท้า

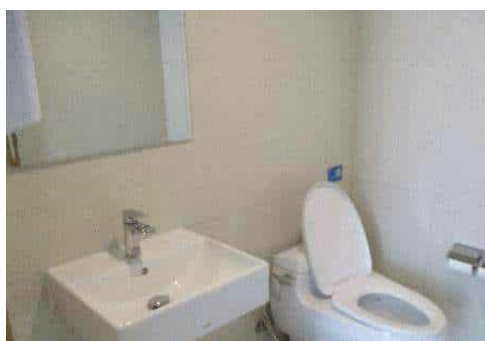
อ่างล้างมือ

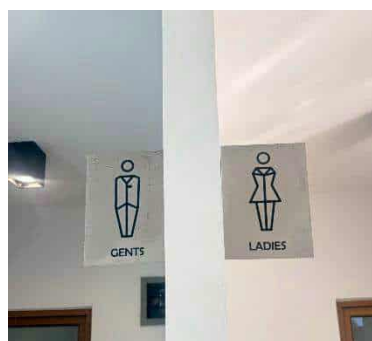
ห้องน้ำห้องส้วมชายและ-หญิง

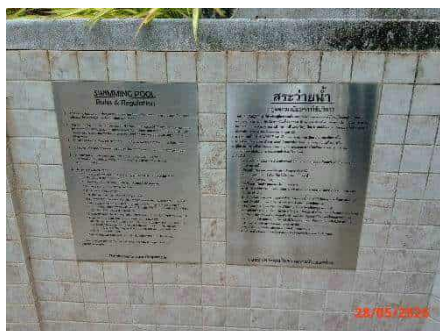
ระเบียบข้อบังคับ

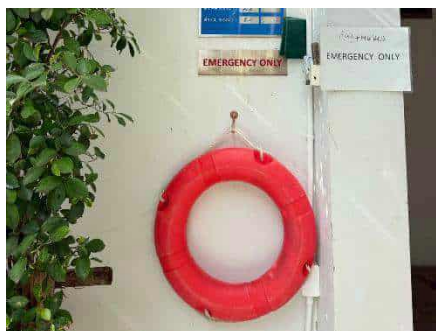
ห่วงยางสีชูชีพ

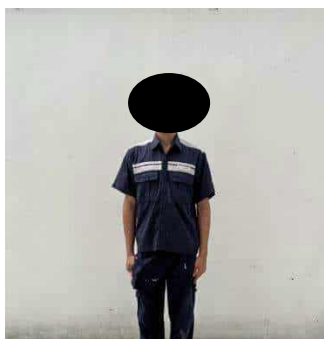
เจ้าหน้าที่ดูแลความปลอดภัย (Lifeguard)

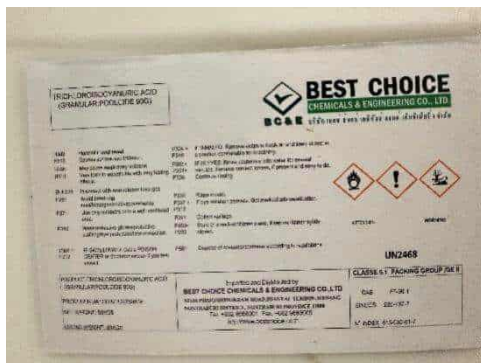
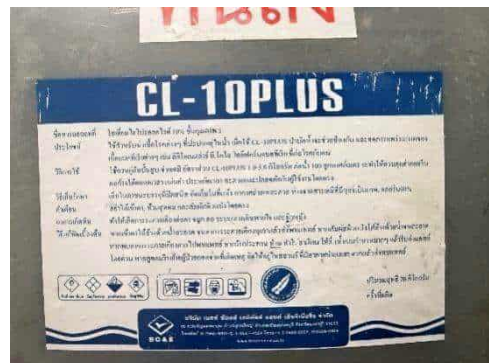
ภาพที่ 2-36 (ต่อ) ฉลากระบุชื่อสารเคมี

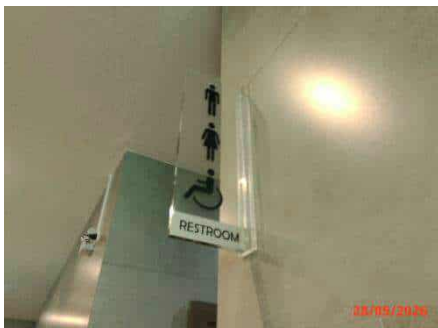
ภาพที่ 2-40 ห้องน้ำภายในบริเวณโครงการ

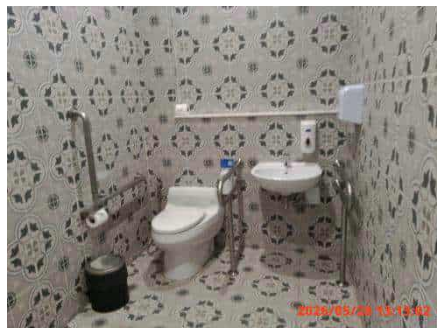
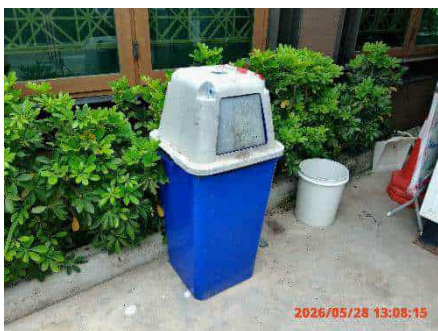
ภาพที่ 2.41 ต้นไม้พุ่มบริเวณถังขยะมูลฝอย

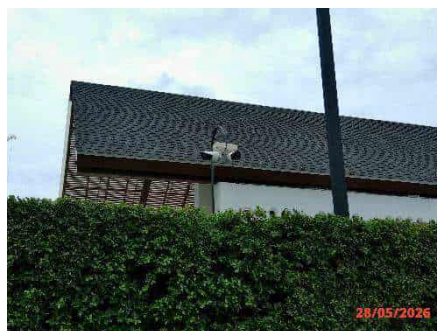
ภาพที่ 2.42 กล้องวงจรปิดบริเวณด้านหน้าพื้นที่โครงการ
