รายงานผลการปฏิบัติตามมาตรการป้องกันและ  
แก้ไขผลกระทบสิ่งแวดล้อมและ  
มาตรการติดตามตรวจสอบคุณภาพสิ่งแวดล้อม  
โครงการ เดอะ เบส พาร์ค เวสต์ สุขุมวิท 77  
(มกราคม-มิถุนายน พ.ศ. 2569)

เจ้าของโครงการ : นิติบุคคลอาคารชุด เดอะ เบส พาร์ค เวสต์ สุขุมวิท 77  
เลขที่ 11 ถนนสุขุมวิท แขวงพระโขนงเหนือ เขตวัฒนา  
กรุงเทพมหานคร  
โทรศัพท์ : [REDACTED]

จัดทำรายงานโดย : บริษัท ทัช พร็อพเพอร์ตี้ จำกัด  
เลขที่ 59 ริมคลองพระโขนง แขวงพระโขนงเหนือ  
เขตวัฒนา กรุงเทพมหานคร  
โทรศัพท์ : [REDACTED]

กรกฎาคม 2569

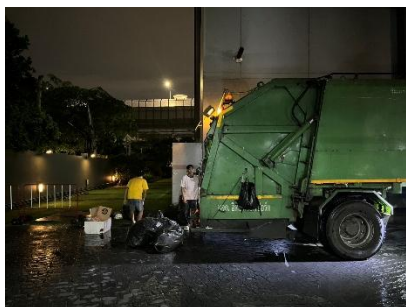
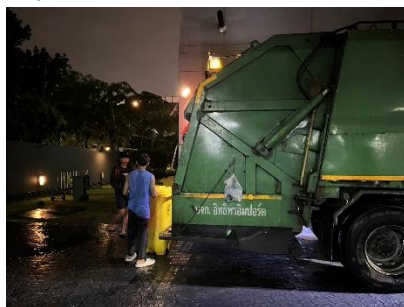
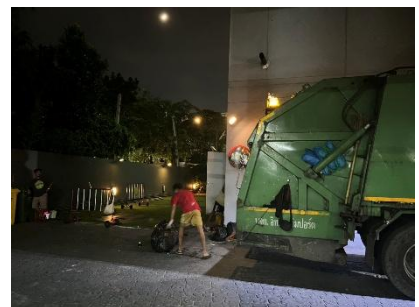
ภาพที่ 2.2-15 (ต่อ) การดูแลและทำความสะอาดพื้นที่ต่างๆ ภายในโครงการ

สำนักงานเขตวัฒนาเก็บขยะมูลฝอย

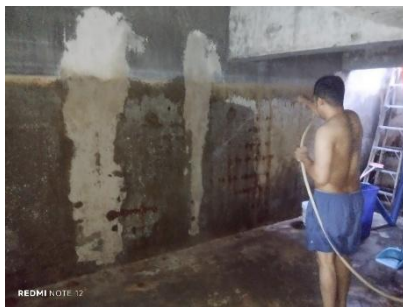
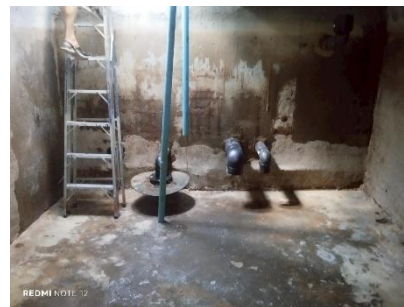
ภาพที่ 2.2-15 (ต่อ) การดูแลและทำความสะอาดพื้นที่ต่างๆ ภายในโครงการ

ล้างถังสำรองน้ำ 2568

| องค์ประกอบทางสิ่งแวดล้อม | พารามิเตอร์ | สถานีตรวจวัด | ผลการปฏิบัติและรายละเอียดการปฏิบัติตามมาตรการฯ | เอกสารอ้างอิง | ปัญหา/ อุปสรรค/ แนวทางแก้ไข |
|---|---|---|---|---|---|
| | <b>พารามิเตอร์</b><br>- ความสะอาด<br><b>ความถี่</b><br>- ปีละ 2 ครั้ง (6 เดือน/ครั้ง) ตลอดระยะเวลาเปิดดำเนินการ | - ถังเก็บน้ำใช้ | - โครงการจัดให้มีการล้างทำความสะอาดถังเก็บน้ำ ปีละ 1 ครั้ง ซึ่งในปี 2569 ถังเก็บน้ำใต้ดินได้มีการล้างทำความสะอาดเรียบร้อยแล้ว ในส่วนของถังเก็บน้ำดาดฟ้าดำเนินการในช่วงปลายปี จะรายงานให้ทราบในเล่มถัดไป | ภาพที่ 2.2-15 | ตารางที่ 4.1-3 |

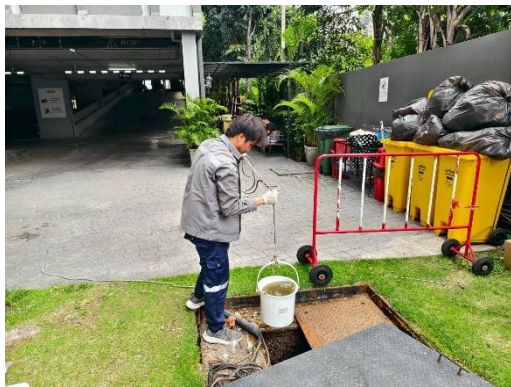
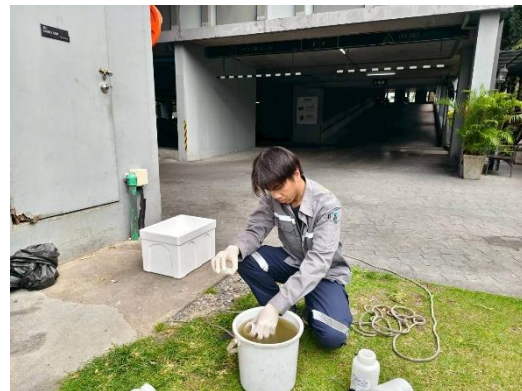
ภาพที่ 3.5-1 แสดงการเก็บตัวอย่างคุณภาพน้ำทิ้ง

บริเวณบ่อสูบน้ำเสีย (ก่อนการบำบัด)

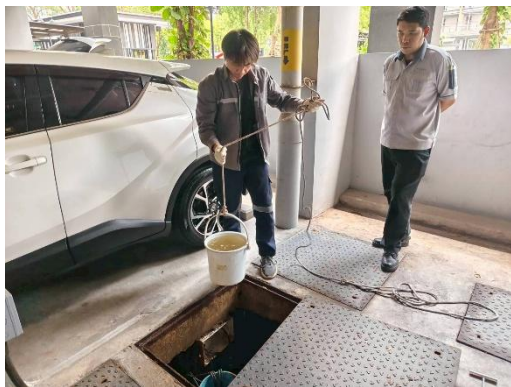
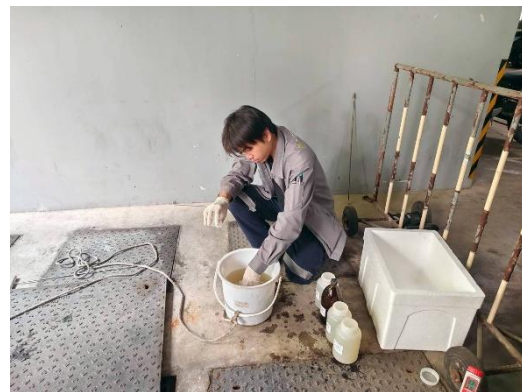
บริเวณบ่อกักน้ำเวียนกลับ (หลังการบำบัด)

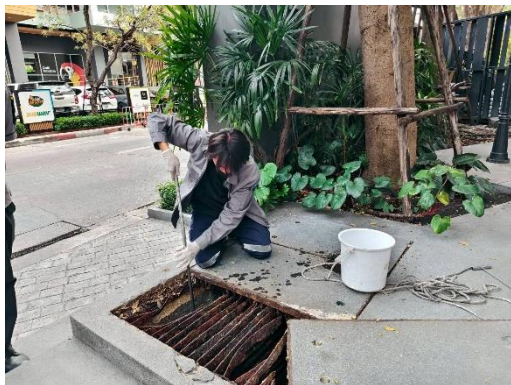
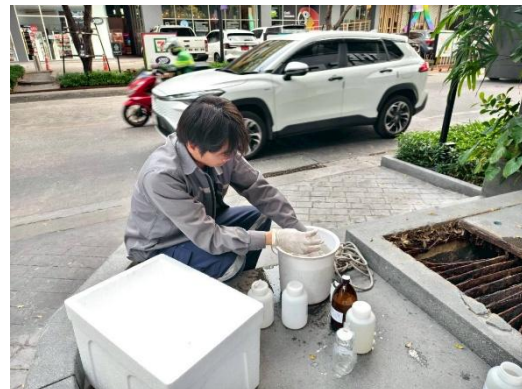
บริเวณบ่อตรวจคุณภาพน้ำทิ้ง (ก่อนระบายออกนอกโครงการ)
