รายงานผลการปฏิบัติตามมาตรการป้องกันและ  
แก้ไขผลกระทบสิ่งแวดล้อมและ  
มาตรการติดตามตรวจสอบคุณภาพสิ่งแวดล้อม  
โครงการ OKA HAUS  
(มกราคม-มิถุนายน พ.ศ. 2569)

เจ้าของโครงการ : นิติบุคคลอาคารชุด โอเกะ เฮ้าส์  
ถนนพระราม 4 แขวงคลองตัน เขตคลองเตย  
กรุงเทพมหานคร  
โทรศัพท์ : [REDACTED]

จัดทำรายงานโดย : บริษัท ทัช พร็อพเพอร์ตี้ จำกัด  
เลขที่ 59 ริมคลองพระโขนง แขวงพระโขนงเหนือ  
เขตวัฒนา กรุงเทพมหานคร  
โทรศัพท์ : [REDACTED]

กรกฎาคม 2569

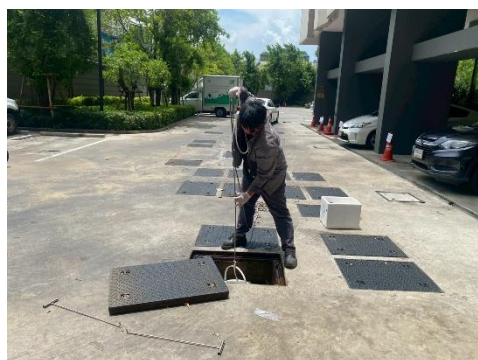
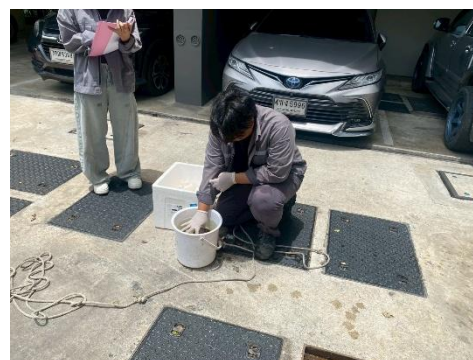
ภาพที่ 3.5-1 แสดงการเก็บตัวอย่างคุณภาพน้ำทิ้ง
