รายงานผลการปฏิบัติตามมาตรการป้องกัน  
และแก้ไขผลกระทบสิ่งแวดล้อม  
และมาตรการติดตามตรวจสอบผลกระทบสิ่งแวดล้อม

โครงการ อาคารพร้อมพันธุ์ 3  
ตั้งอยู่ที่ถนนซอยลาดพร้าว 3 แขวงจอมพล เขตจตุจักร กรุงเทพมหานคร  
บริษัท เพ็ญพล ประสิทธิ์-ตุ้ จำกัด  
ตั้งอยู่ที่ 637 ถนนลาดพร้าว แขวงจอมพล เขตจตุจักร กรุงเทพมหานคร  
ฉบับประจำเดือนมกราคม ถึง เดือนมิถุนายน พ.ศ.2569  
(ระยะดำเนินการ)

**รายงานผลการปฏิบัติตามมาตรการป้องกันและแก้ไขผลกระทบสิ่งแวดล้อม  
และมาตรการติดตามตรวจสอบผลกระทบสิ่งแวดล้อม  
โครงการ อาคารพร้อมพันธุ์ 3**

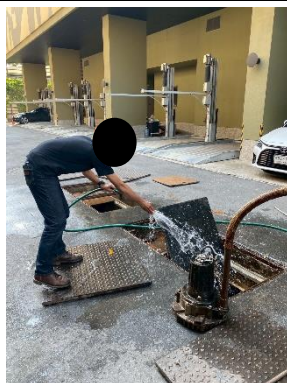
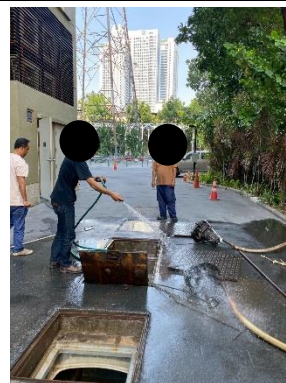
รูปที่ 1 บริษัท ทรี คลีน แอนด์ ซัพพลาย (ไทยแลนด์) จำกัด เข้ามาสูบเคลียร์ตะกอนและไขมัน ทุก 3 เดือน  
ได้แก่ เดือนกุมภาพันธ์ และเดือนพฤษภาคม พ.ศ.2569

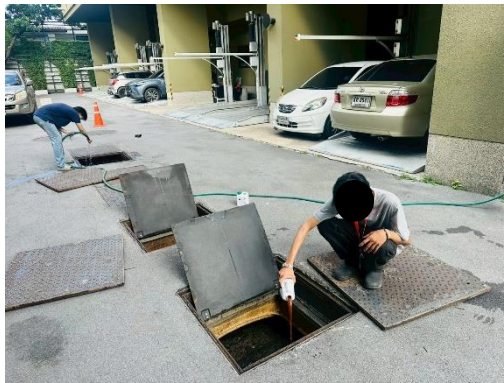
รูปที่ 2 โครงการได้จัดเจ้าหน้าที่ตรวจเช็คการทำงานของระบบบำบัดน้ำเสียทุก 3 เดือน  
ได้แก่ เดือนกุมภาพันธ์ และเดือนพฤษภาคม พ.ศ.2569

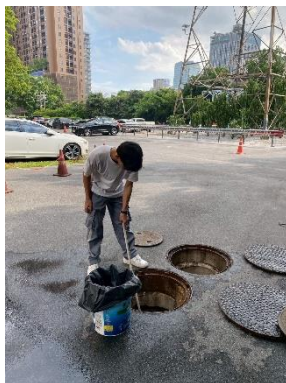
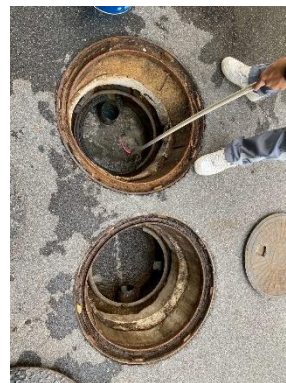
รูปที่ 3 เจ้าหน้าที่เติม EM (Effective Microorganisms) ในบ่อสิ่งปฏิกูล ทุก 15 วัน

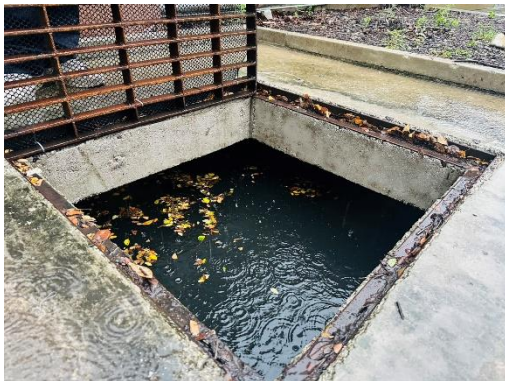
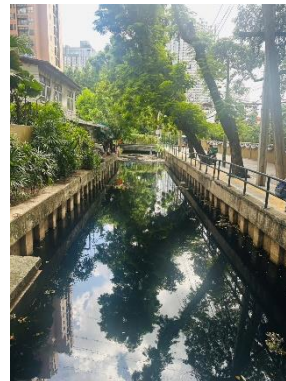
รูปที่ 4 เจ้าหน้าที่ตักกากไขมันทุก 2-3 วัน

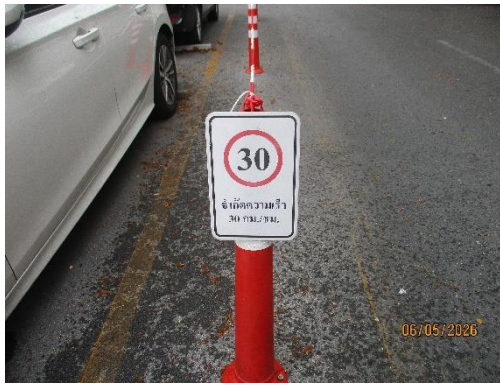
รูปที่ 3 ป้ายจำกัดความเร็ว 30 กม./ชม.

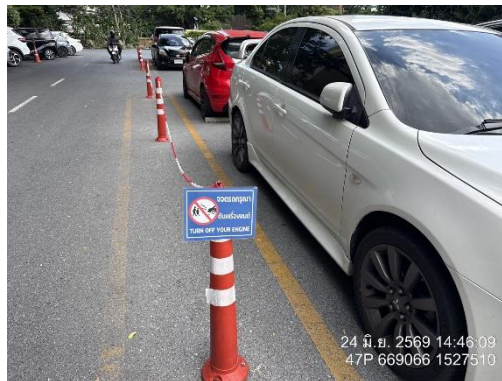
รูปที่ 5 ป้ายห้ามติดเครื่องยนต์ขณะจอดรถ

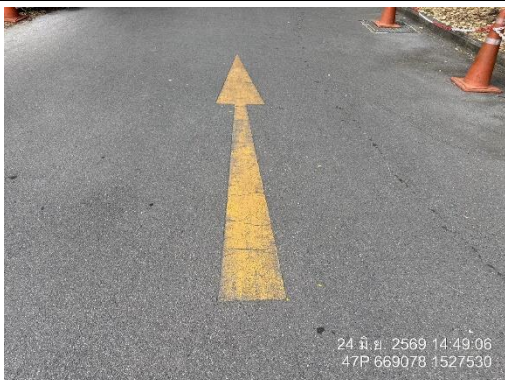
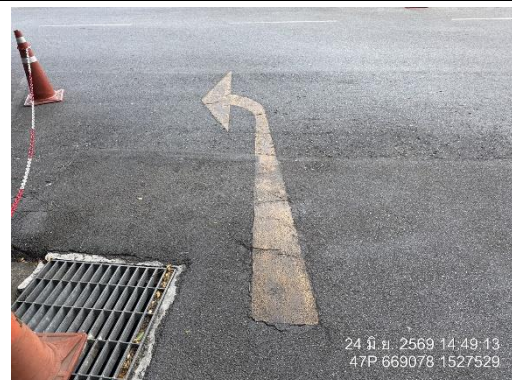
รูปที่ 6 สัญลักษณ์บนพื้นทาง

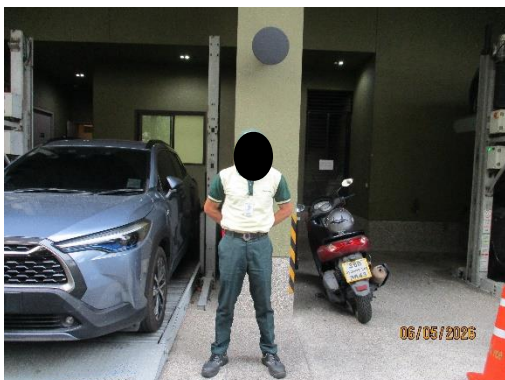
รูปที่ 7 เจ้าหน้าที่รักษาความปลอดภัยภายในโครงการ

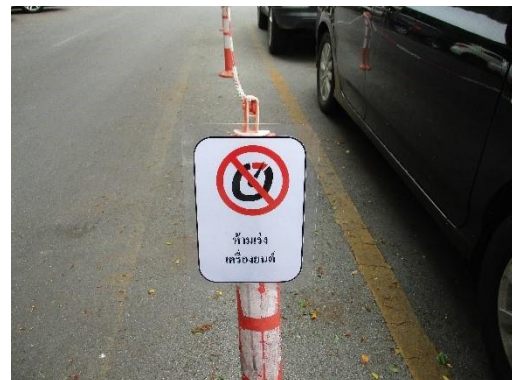
รูปที่ 8 ป้ายห้ามแตรเครื่องยนต์

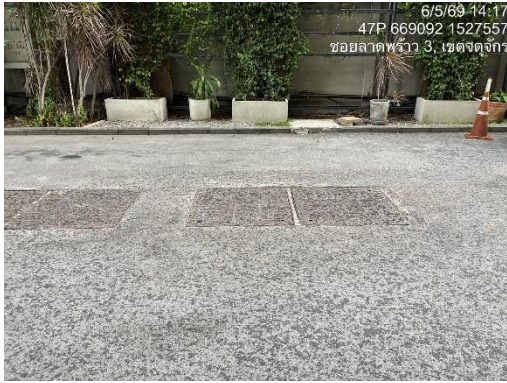
รูปที่ 9 ระบบบำบัดน้ำเสีย

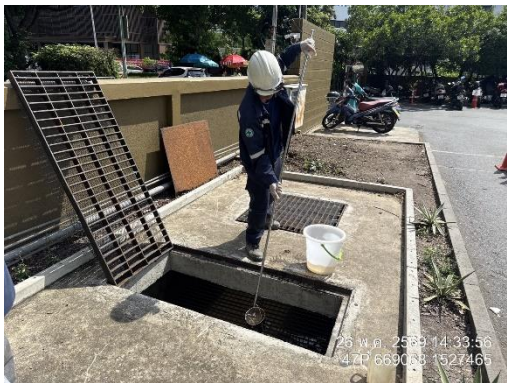
รูปที่ 11 เจ้าหน้าที่ตรวจสอบคุณภาพน้ำ

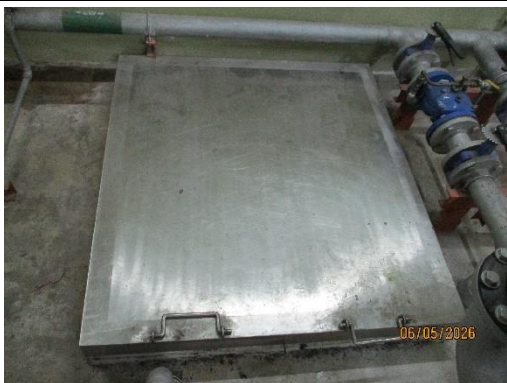
รูปที่ 12 ถังเก็บน้ำสำรองชั้นใต้ดิน และชั้นห้องเครื่องลิฟต์

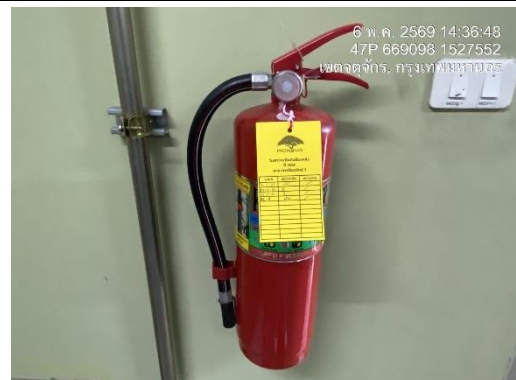
รูปที่ 50 ตรวจสอบอุปกรณ์ดับเพลิง

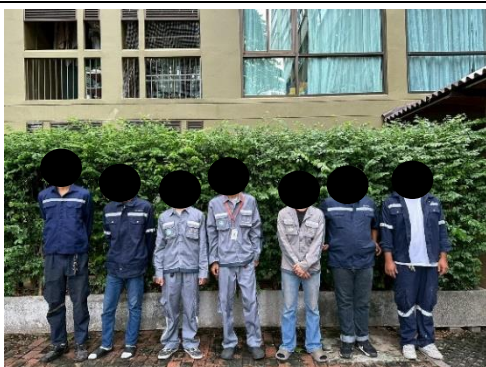
รูปที่ 51 เจ้าหน้าที่ดูแลระบบบำบัดน้ำเสียระบบไฟฟ้า และระบบเส้นท่อประปา

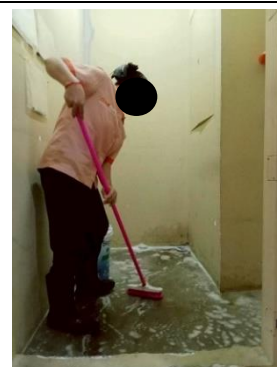
รูปที่ 52 เจ้าหน้าที่ทำความสะอาดห้องพักขยะ

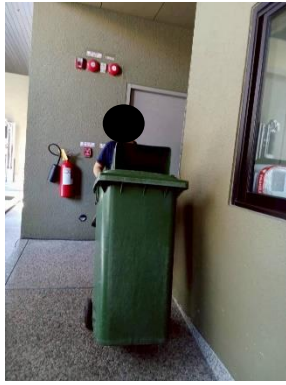
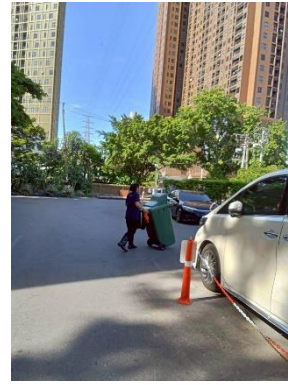
รูปที่ 53 เจ้าหน้าที่เก็บรวบรวมขยะมูลฝอย

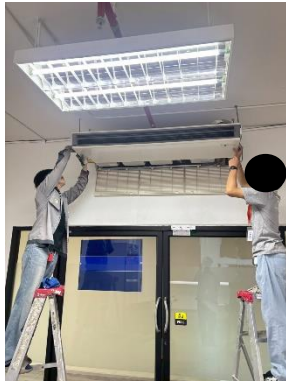
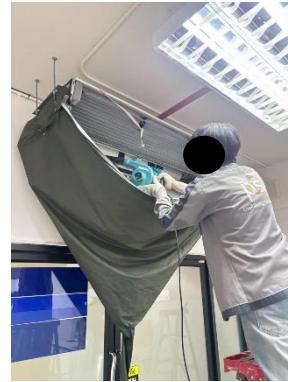
รูปที่ 54 ล้างทำความสะอาดเครื่องปรับอากาศ

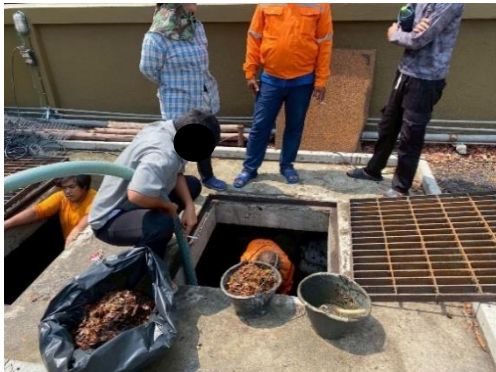
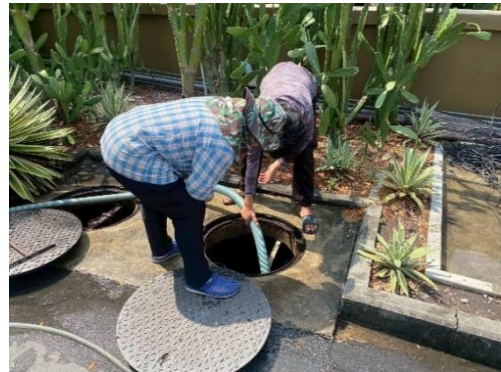
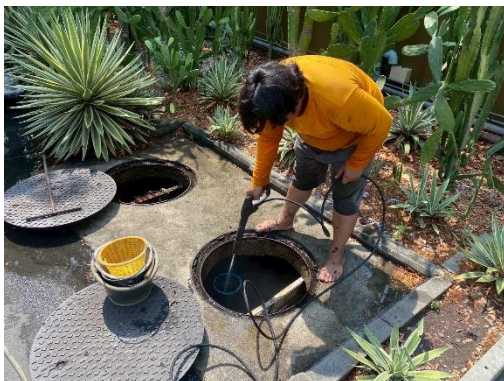
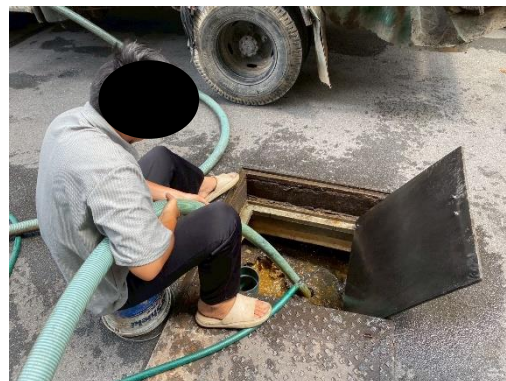
รูปที่ 55 สูบปล่อยโคลนบ่อบำบัดก่อนออก กทม.

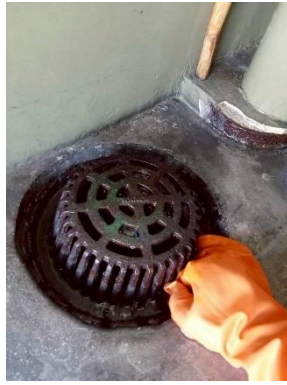
รูปที่ 63 เจ้าหน้าที่ทำความสะอาดท่อน้ำทิ้ง

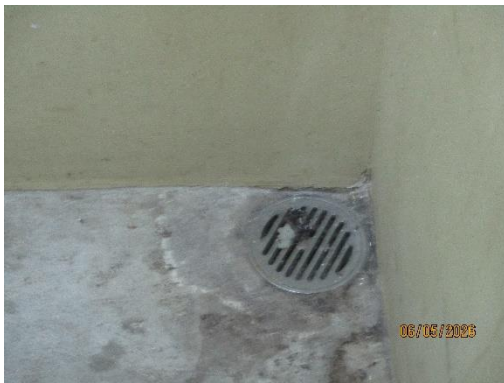
รูปที่ 64 ท่อรวบรวมน้ำเสียภายในห้องพักขยะ

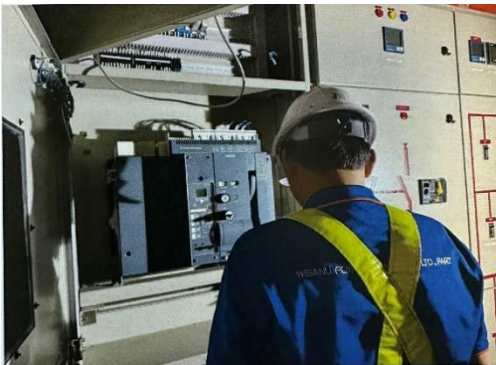
รูปที่ 72 เจ้าหน้าที่คอยตรวจสอบระบบจ่ายไฟฟ้า

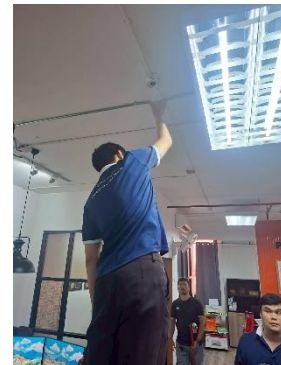
รูปที่ 73 เจ้าหน้าที่ตรวจสอบสภาพของอุปกรณ์ในระบบ  
ป้องกันและสัญญาณเตือนอัคคีภัย

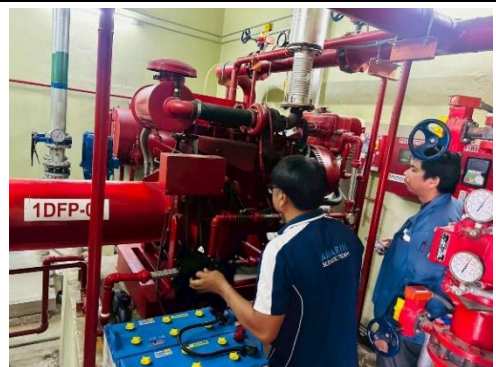
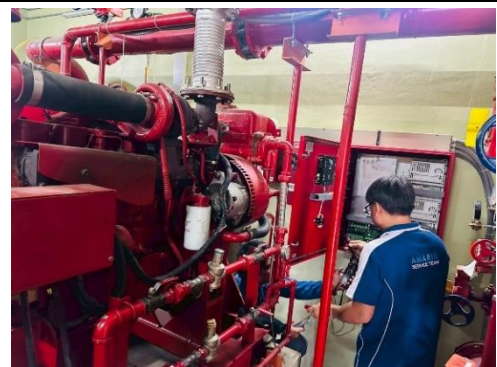
รูปที่ 74 เจ้าหน้าที่ตรวจสอบสภาพของเครื่องสูบน้ำดับเพลิง (Fire Pump)
