# บริษัท สิทธิพล 1919 จำกัด

รายงานผลการปฏิบัติตามมาตรการป้องกันและแก้ไขผลกระทบสิ่งแวดล้อม  
และมาตรการติดตามตรวจสอบคุณภาพสิ่งแวดล้อม ในระยะดำเนินการ  
โครงการ อาคารสำนักงานสูง 21 ชั้น บริษัท สิทธิพล 1919 จำกัด  
ตั้งอยู่ที่ถนนพระรามที่ 3 แขวงบางโพงพาง เขตยานนาวา กรุงเทพมหานคร  
ฉบับ 1/2569 ระหว่างเดือนมกราคม-มิถุนายน พ.ศ. 2569

1. ชื่อโครงการ : โครงการอาคารสำนักงานสูง 21 ชั้น บริษัท สิทธิผล 1919 จำกัด
2. สถานที่ตั้ง : ถนนพระรามที่ 3 แขวงบางโพงพาง เขตยานนาวา กรุงเทพมหานคร
3. ชื่อเจ้าของโครงการ : บริษัท สิทธิผล 1919 จำกัด
4. ที่อยู่เจ้าของโครงการ : เลขที่ 815-823 ถ.เจริญกรุง แขวงตลาดน้อย เขตสัมพันธวงศ์เขตพื้นที่  
(ป้อมปราบศัตรูพ่าย, สัมพันธวงศ์) กรุงเทพมหานคร
5. จัดทำโดย : บริษัท โอกลา เทสติ้ง แอนด์ คอนซัลติ้ง เซอร์วิส จำกัด
6. โครงการผ่านการพิจารณา : หนังสือที่ ทส 1009.5/12609 ลงวันที่ 3 ตุลาคม 2560  
ของคณะกรรมการ (ภาคผนวกที่ 1)  
ผู้ชำนาญการ
7. โครงการได้นำเสนอรายงาน : ฉบับที่ 2/2568 เดือนกรกฎาคม-ธันวาคม 2568  
ผลการปฏิบัติครั้งสุดท้าย
8. รายละเอียดโครงการ (นำเสนอในบทที่ 1)

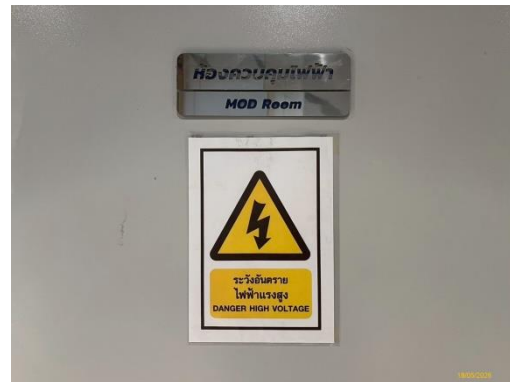
รูปที่ 2-26 ห้องเครื่องปั่นไฟสำรองพร้อมติดป้ายระวัง  
ไฟฟ้าแรงสูง

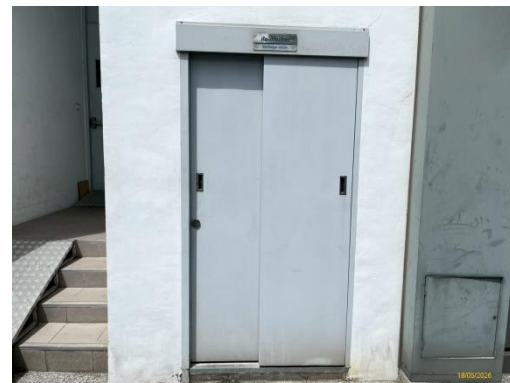
รูปที่ 2-28 ห้องพักขยะรวม

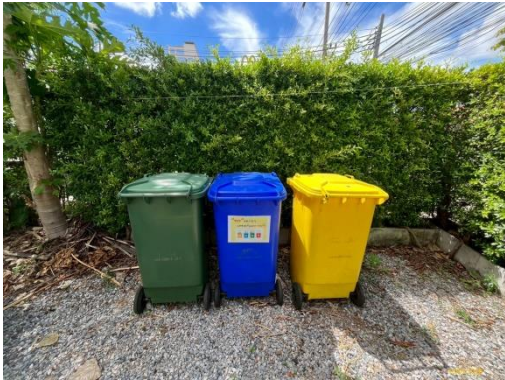
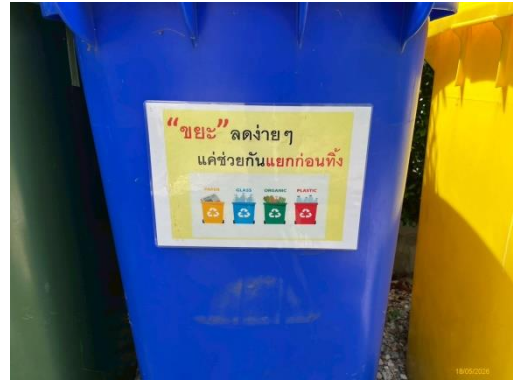
รูปที่ 2-29 ถึงขยะแยกประเภทพร้อมป้ายบ่งชี้

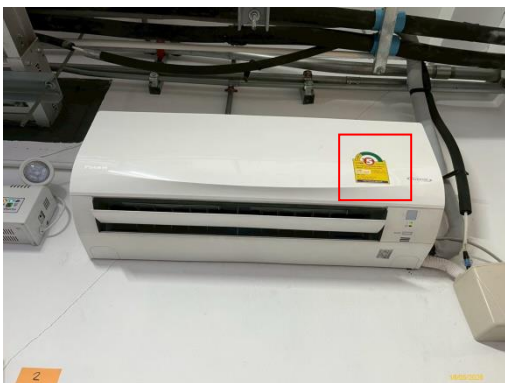
รูปที่ 2-32 เลือกใช้เครื่องใช้ไฟฟ้ารุ่นประหยัดไฟเบอร์ 5

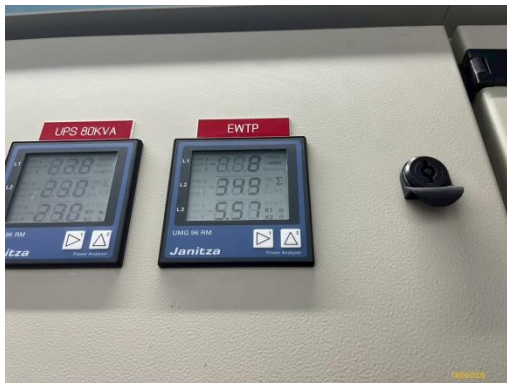
รูปที่ 2-34 มิเตอร์ระบบบำบัดน้ำเสีย

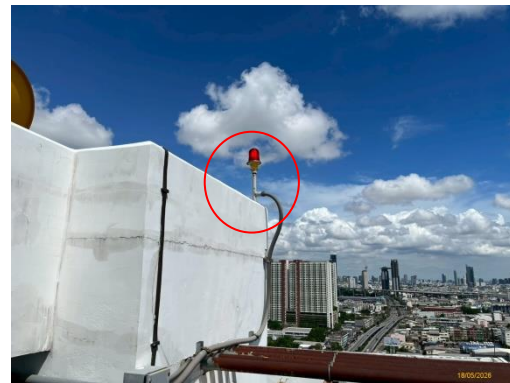
รูปที่ 2-35 สัญญาณไฟแสดงความสูงของอาคาร

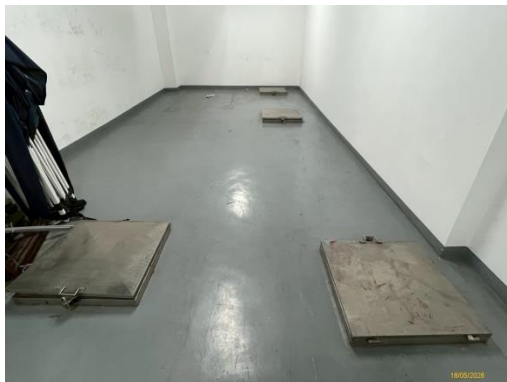
รูปที่ 2-36 ถังเก็บน้ำใต้ดิน

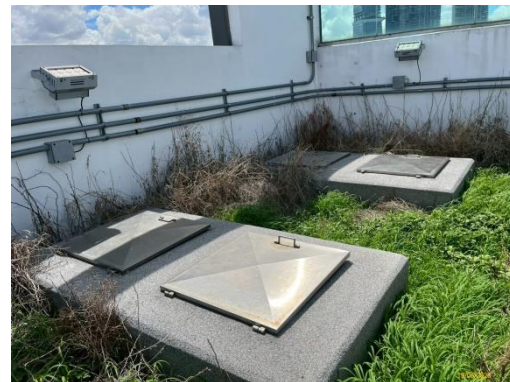
รูปที่ 2-37 ถังเก็บน้ำชั้นดาดฟ้า

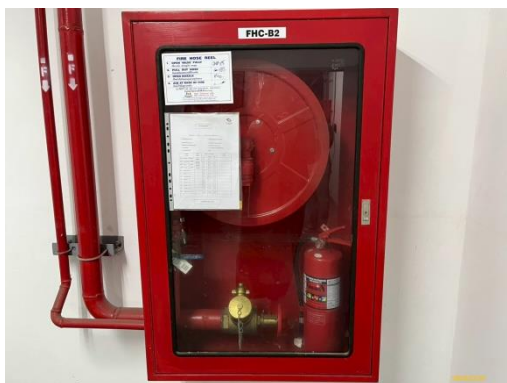
รูปที่ 2-38 ตู้เก็บอุปกรณ์ดับเพลิง

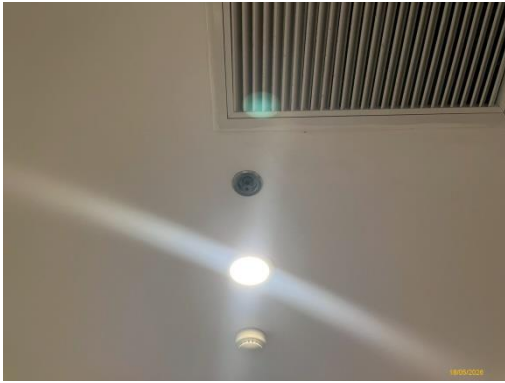
รูปที่ 2-40 ไฟส่องสว่างบริเวณทางเดิน

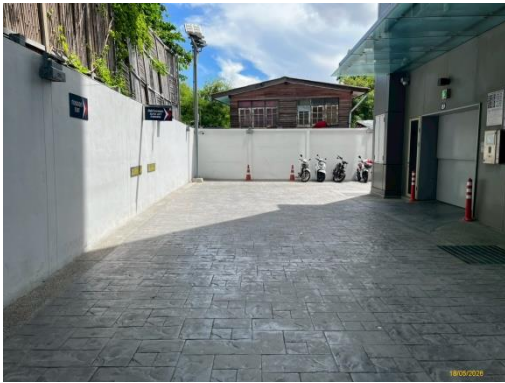
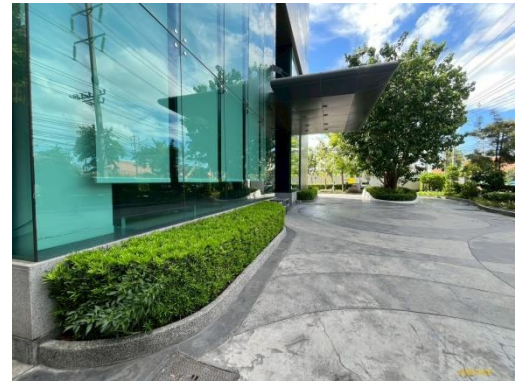
รูปที่ 2-42 ออกแบบอาคารของโครงการ โดยจัดให้มีที่ว่างประมาณ 6 เมตร โดยรอบอาคาร

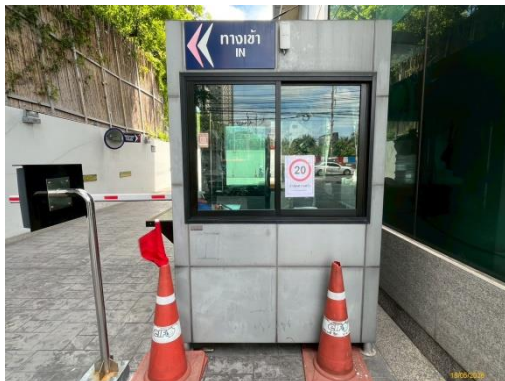
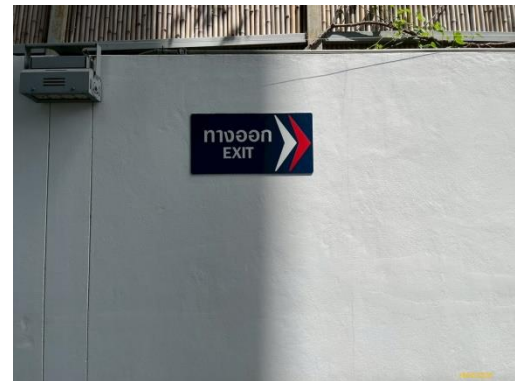
รูปที่ 2-43 ลูกศรแสดงทิศทางการเข้า-ออก

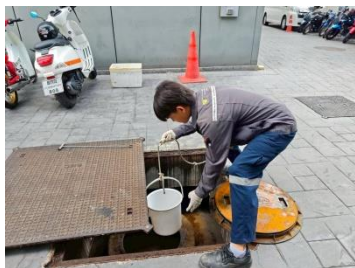
จุดรวบรวมน้ำเสียเข้าสู่ระบบบำบัดน้ำเสีย

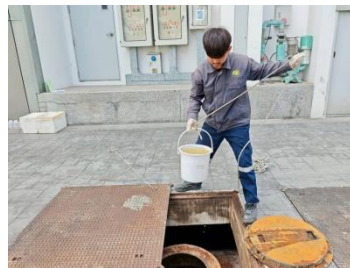
- เดือนมิถุนายน 2569 ค่า pH จุดระบายน้ำออกจากระบบบำบัดน้ำเสีย และบ่อพักน้ำสุดท้ายของระบบก่อนระบายลงสู่ระบบระบายน้ำบนถนนสาธารณะมาตรฐาน ที่มีค่าต่ำกว่าเกณฑ์มาตรฐานกำหนด

จุดระบายน้ำออกจากระบบบำบัดน้ำเสีย

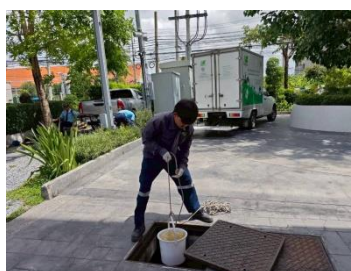
จุดพักน้ำทิ้งสุดท้ายก่อนระบายออกจากโครงการ
