สรุปผลการปฏิบัติตามมาตรการลดผลกระทบและติดตามตรวจสอบสิ่งแวดล้อมของโครงการโรงแรมกมลา บีช โฮเทล ห้างหุ้นส่วนจำกัด โอเชียน รีสอร์ท ประจำเดือนมกราคม – มิถุนายน 2569 พบว่าโครงการสามารถปฏิบัติตามมาตรการลดผลกระทบที่ได้เสนอไว้ในรายงานการวิเคราะห์ผลกระทบสิ่งแวดล้อม ส่วนผลการติดตามตรวจสอบคุณภาพสิ่งแวดล้อมในด้านคุณภาพน้ำ มีรายละเอียดดังต่อไปนี้

โครงการได้มอบหมายให้บริษัท เช่าเหิรินทร์ไทยคอนซัลติ้ง จำกัด ที่ได้รับอนุญาตจากกรมโรงงานอุตสาหกรรมขึ้นทะเบียนห้องปฏิบัติการวิเคราะห์เอกชน เลขทะเบียน ว-176 ดำเนินการจัดทำรายงานการปฏิบัติตามมาตรการลดผลกระทบและติดตามตรวจสอบคุณภาพสิ่งแวดล้อม ประจำเดือนมกราคม – มิถุนายน 2569

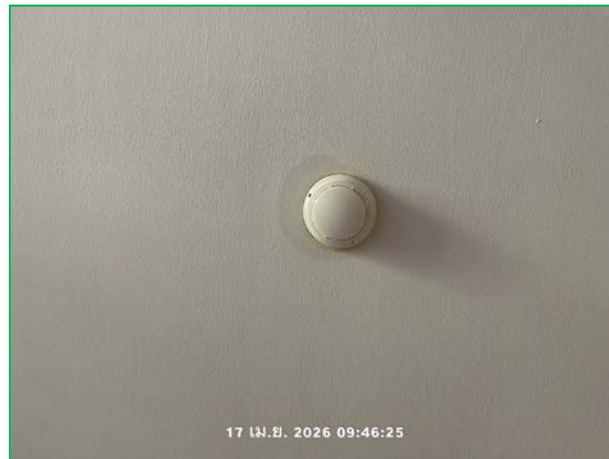
รูปที่ 2.27 Smoke detector

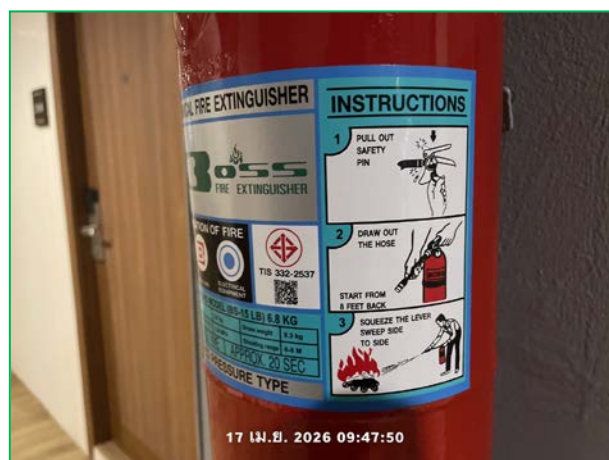
รูปที่ 2.28 ป้ายแนะนำวิธีการใช้งาน

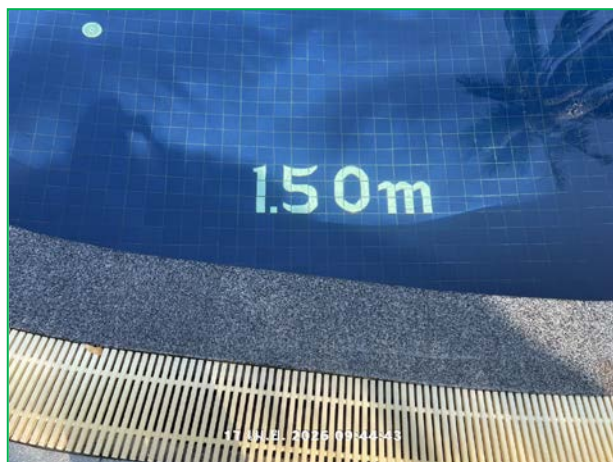
รูปที่ 2.30 ป้ายความลึกของสระ และอุปกรณ์ช่วยชีวิตประจำสระว่ายน้ำ

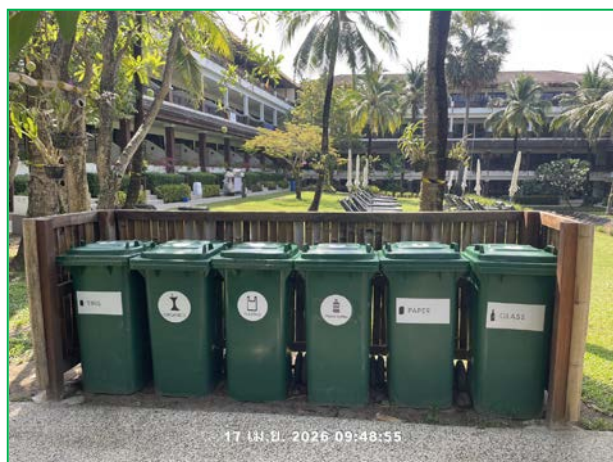
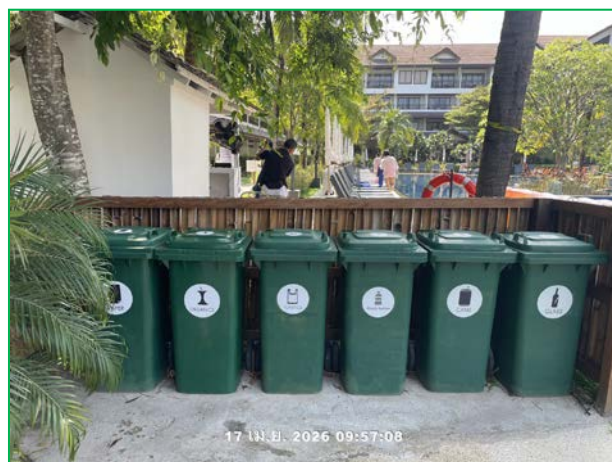
รูปที่ 2.31 ถังขยะแยกประเภทภายในโครงการ

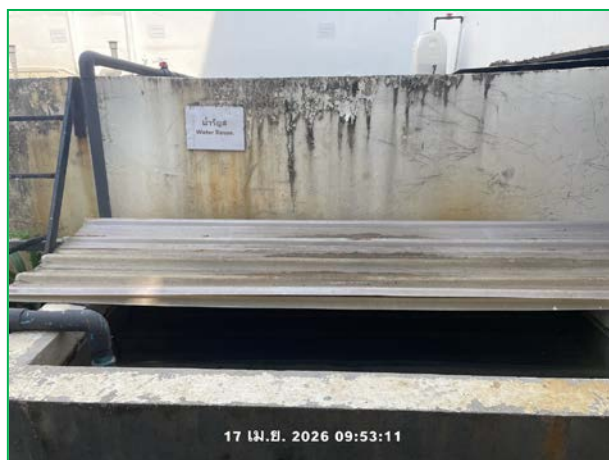
รูปที่ 2.32 ถังเก็บน้ำ ผ่านการบำบัด

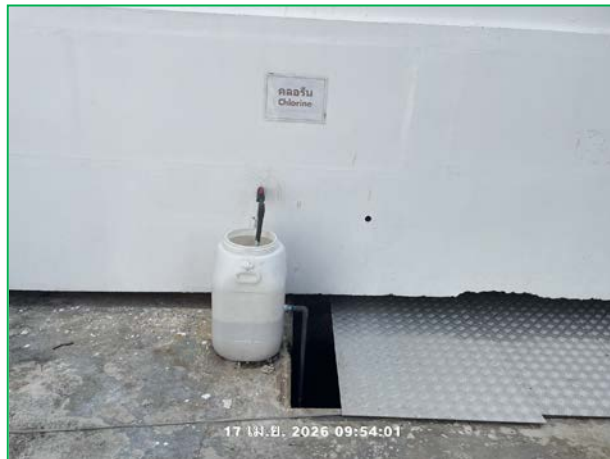
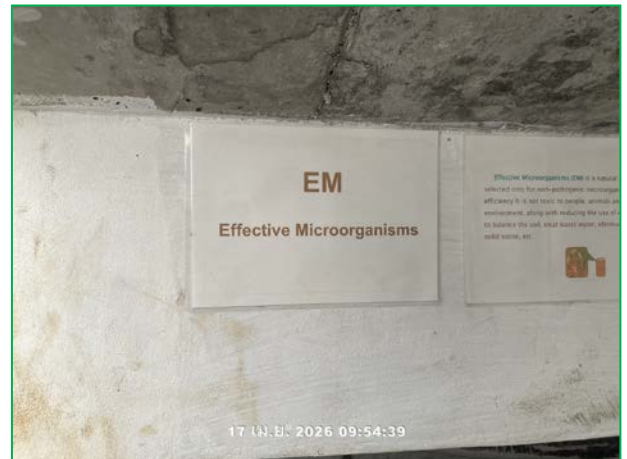
รูปที่ 2.34 คลอรีนเติมในระบบบำบัดและ EM

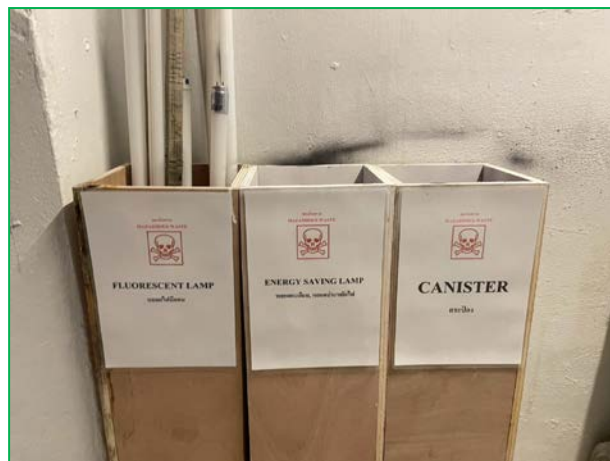
รูปที่ 2.35 ถังขยะอันตราย

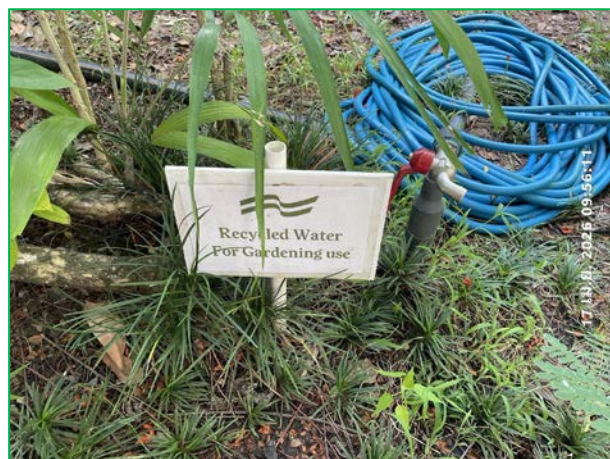
รูปที่ 2.36 ป้ายน้ำผ่านการบำบัด

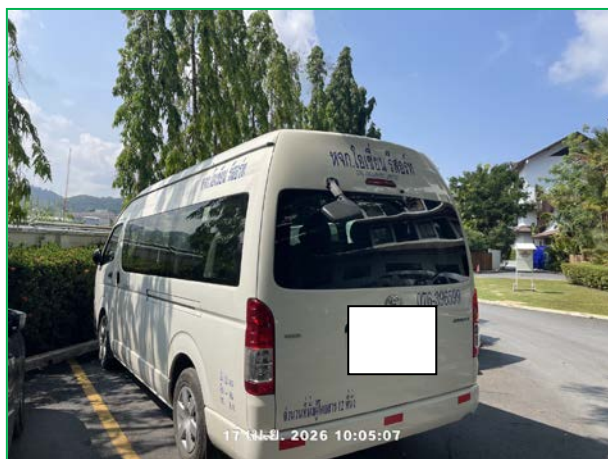
รูปที่ 2.37 รถรับส่ง ผู้เข้าพัก และใช้กรณีเกิดเหตุฉุกเฉิน

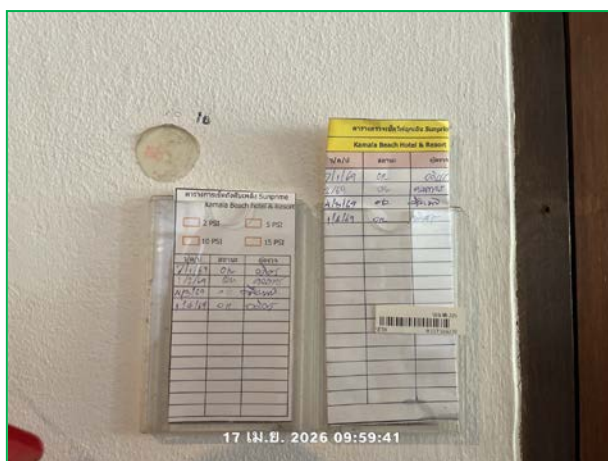
รูปที่ 2.38 check – list ดังดับเพลิง

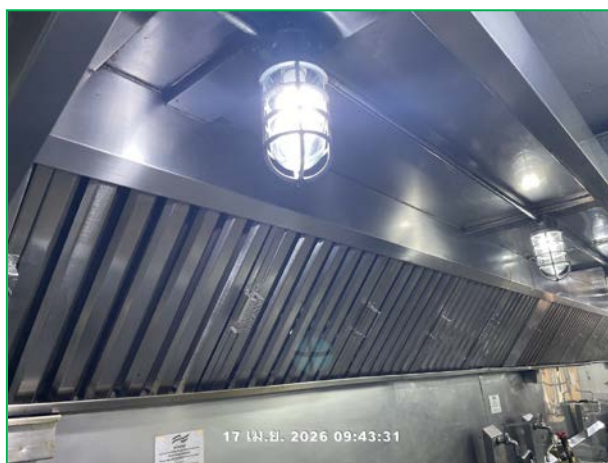
รูปที่ 2.39 ระบบระบายอากาศในห้องครัว

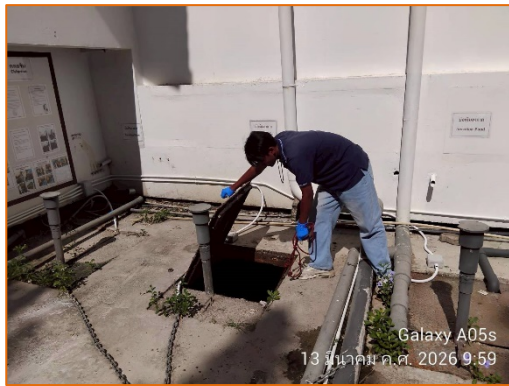
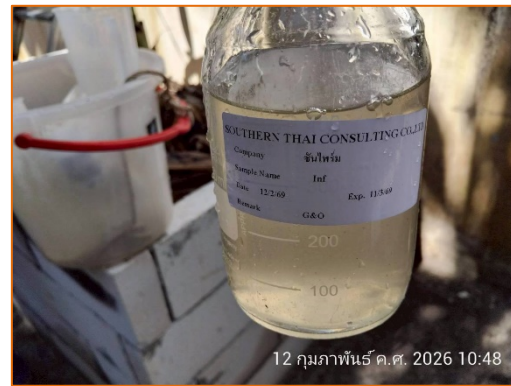
รูปที่ 3.1 แสดงการเก็บตัวอย่างน้ำก่อนการบำบัด (Influent)

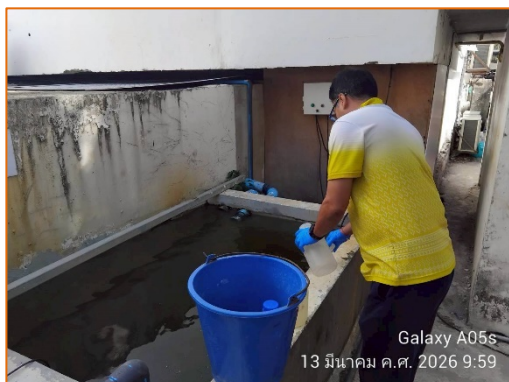
รูปที่ 3.2 แสดงการเก็บตัวอย่างน้ำหลังผ่านการบำบัด (Effluent)
