## บทที่ 2

ผลการปฏิบัติตามมาตรการป้องกันและ  
แก้ไขผลกระทบสิ่งแวดล้อม

บริษัท แปซิฟิค แลบบอราตอรี จำกัด ได้ดำเนินการติดตามตรวจสอบผลการปฏิบัติตามมาตรการป้องกัน และแก้ไขผลกระทบสิ่งแวดล้อม (ระยะดำเนินการ) โครงการ The Park Nine Hotel Suvarnabhumi (THE GARDEN 9) ของบริษัท อาร์เอเอ โฮลเดอร์ จำกัด ในด้านต่าง ๆ ได้แก่

ตารางที่ 2.2-1 ผลการปฏิบัติตามมาตรการป้องกันและแก้ไขผลกระทบสิ่งแวดล้อม (ระยะดำเนินการ) ระหว่างเดือนมกราคม – มิถุนายน 2569

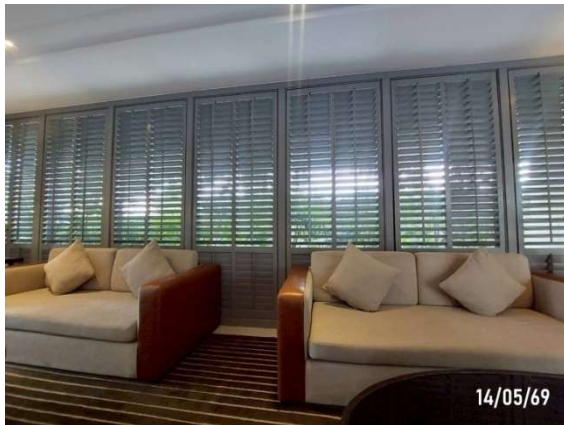
| มาตรการป้องกันและแก้ไขผลกระทบสิ่งแวดล้อม | ผลการปฏิบัติตามมาตรการฯ | ปัญหา อุปสรรค การแก้ไข / หมายเหตุ | ข้อมูลอ้างอิง |
|---|---|---|---|
| 2) ติดตั้งม่านบังสายตาหรือวัสดุกันแสงเพื่อลดผลกระทบด้านความเป็นส่วนตัว | - โครงการมีการติดตั้งม่านบริเวณห้องพักและบริเวณ Lobby เพื่อป้องกันแสงแดดส่องเข้ามาภายใน ช่วยไม่ให้ผู้อยู่ในห้องพักมองเห็น และช่วยลดการใช้เครื่องปรับอากาศ | - | - รูปที่ 2-3 |

รูปที่ 2-3 ม่านป้องกันแสงแดด

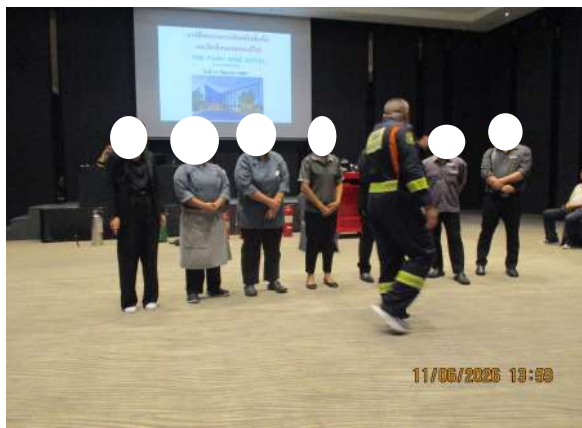
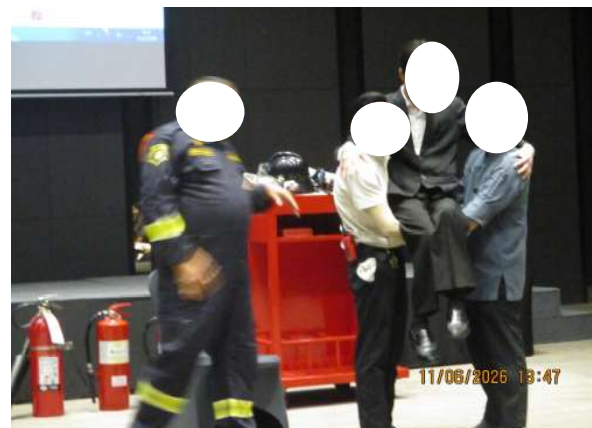
รูปที่ 2-10 การฝึกซ้อมกรณีเกิดแผ่นดินไหว ประจำปี 2569

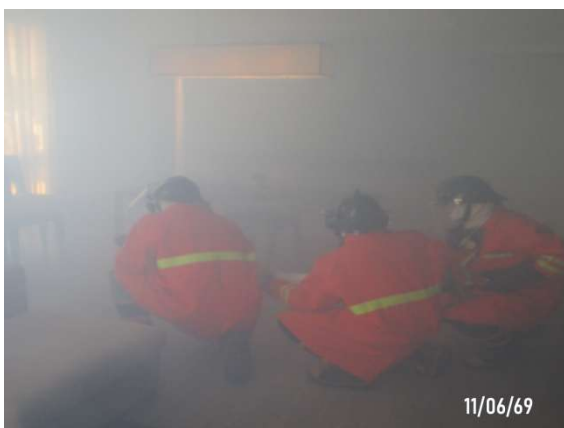
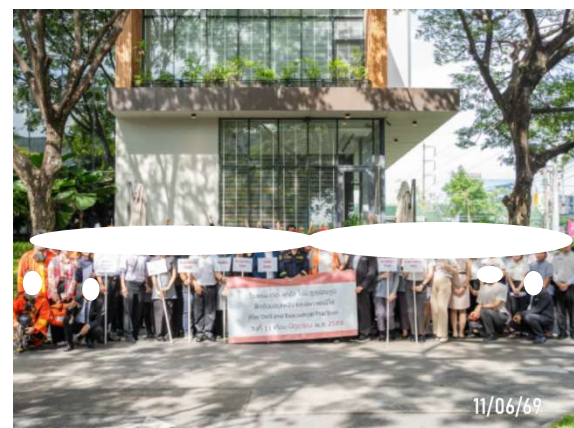
รูปที่ 2-11 การฝึกซ้อมกรณีเกิดเหตุฉุกเฉินและอพยพหนีไฟประจำปี 2569

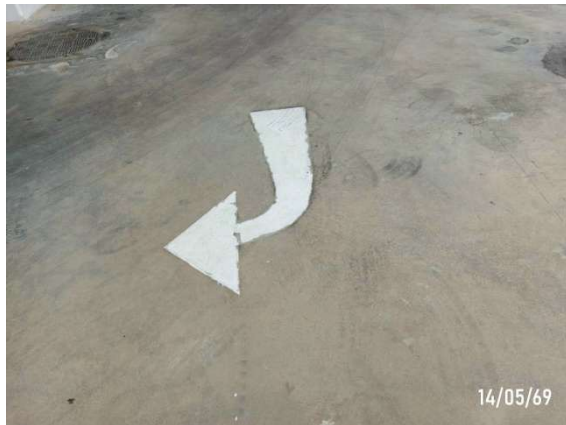
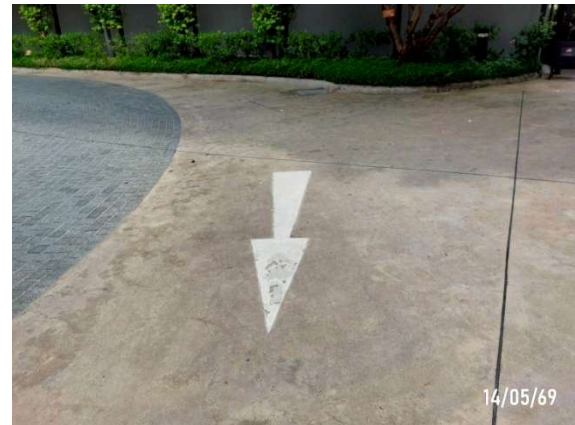
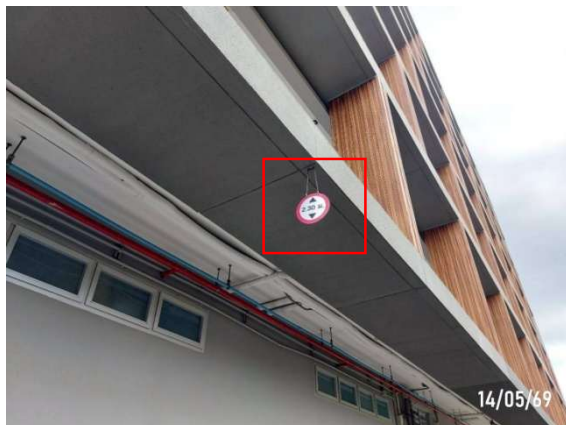
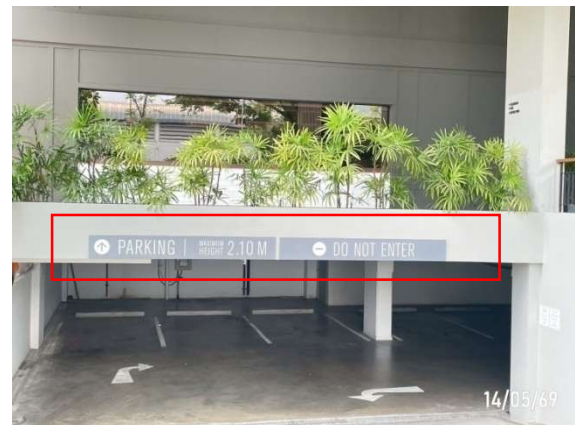
รูปที่ 2-16 ป้ายสัญลักษณ์จราจร และลูกศรบอกทิศทาง

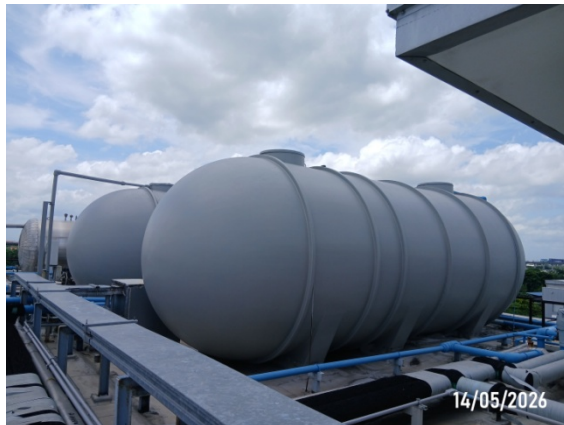
ถังสำรองน้ำใช้บริเวณชั้นดาดฟ้า

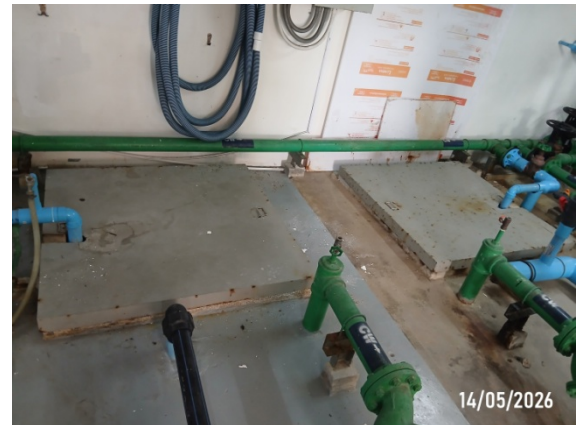
ถังสำรองน้ำใช้บริเวณชั้นใต้ดิน

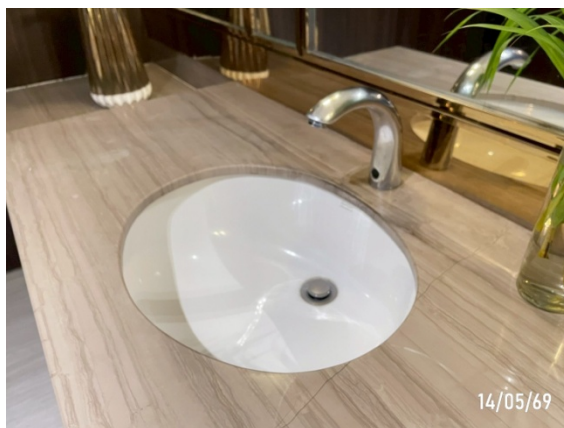
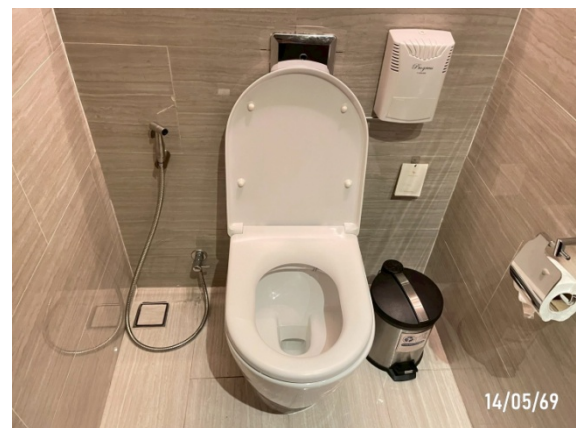
### รูปที่ 2-19 สุขภัณฑ์ประหยัดน้ำ

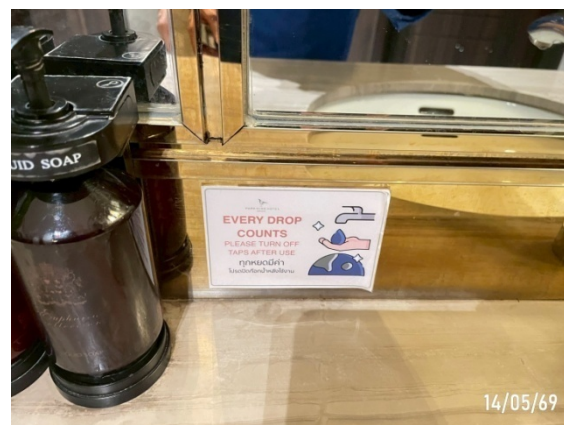
รูปที่ 2-20 ป้ายรณรงค์การประหยัดน้ำ

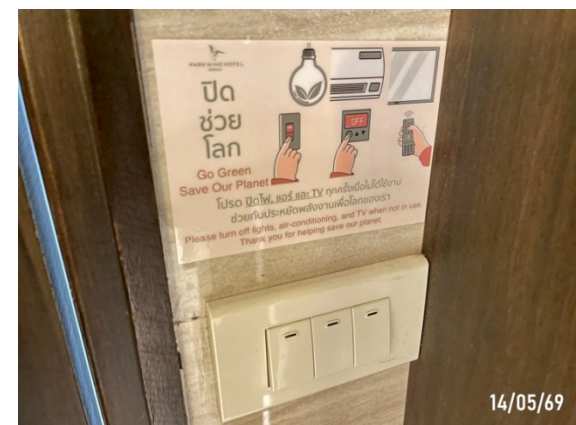
รูปที่ 2-21 ป้ายรณรงค์การประหยัดพลังงานไฟฟ้า

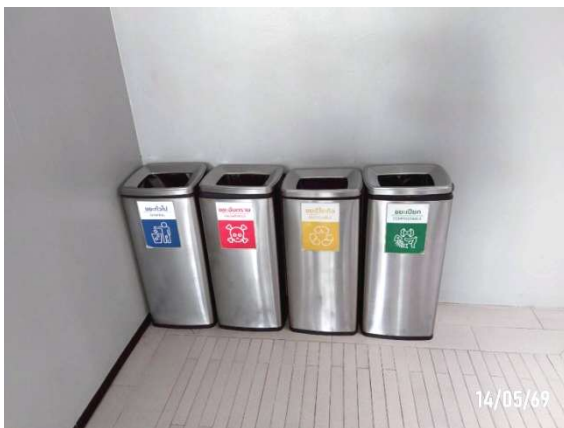
รูปที่ 2-24 ภาชนะรองรับมูลฝอย

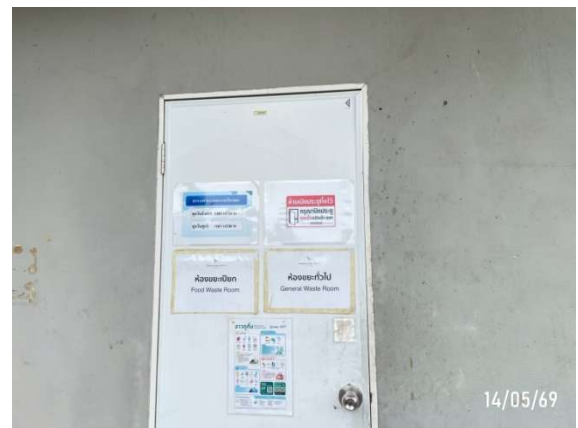
รูปที่ 2-25 ห้องพักขยะรวม  
และป้าย “ปิดประตูให้สนิท”

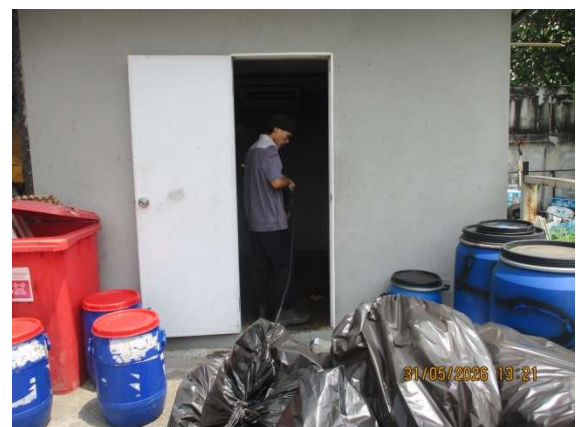
รูปที่ 2-27 พนักงานทำความสะอาดห้องพักขยะรวม

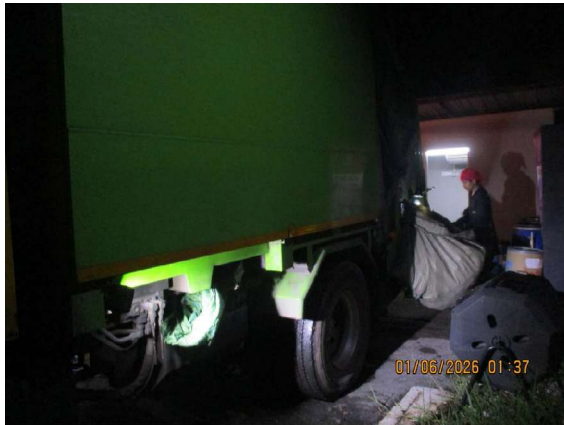
รูปที่ 2-28 รถเก็บขนขยะ

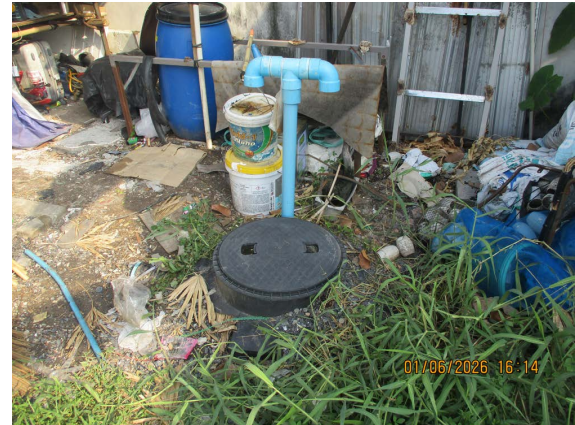
รูปที่ 2-29 ท่อรวบรวมน้ำจากการล้าง  
ห้องพักขยะรวม

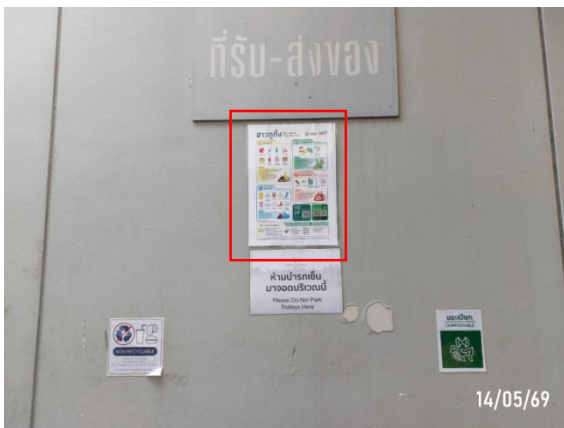
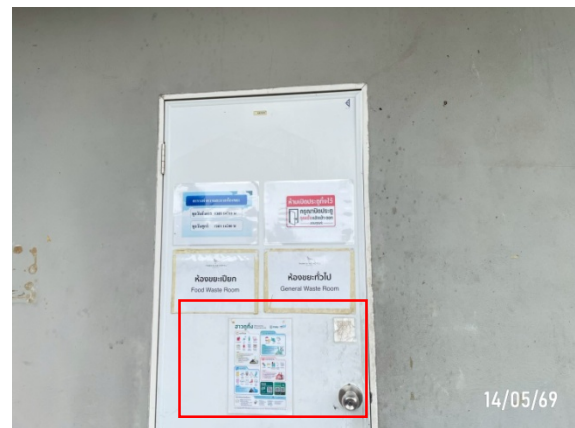
รูปที่ 2-30 ป้ายรณรงค์การคัดแยกขยะ

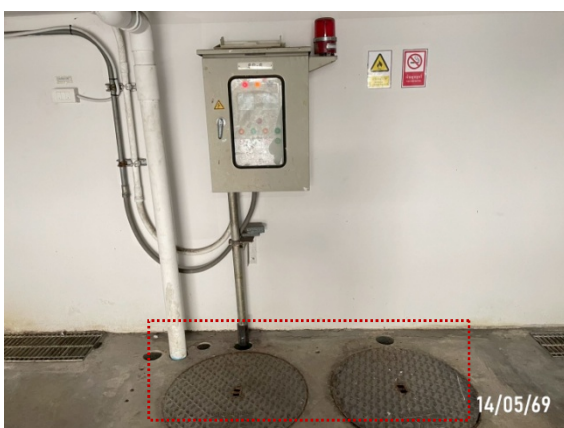
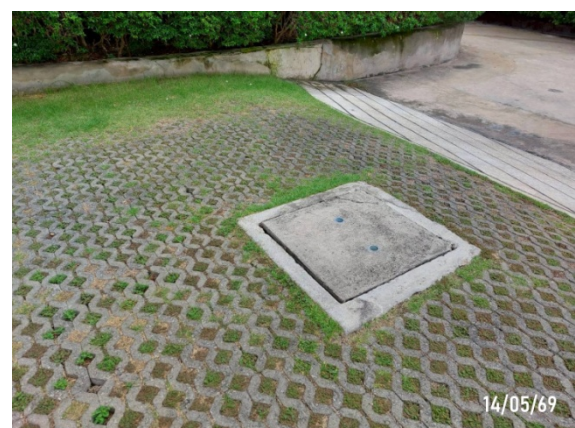
รูปที่ 2-31 บ่อหน่วงน้ำฝน

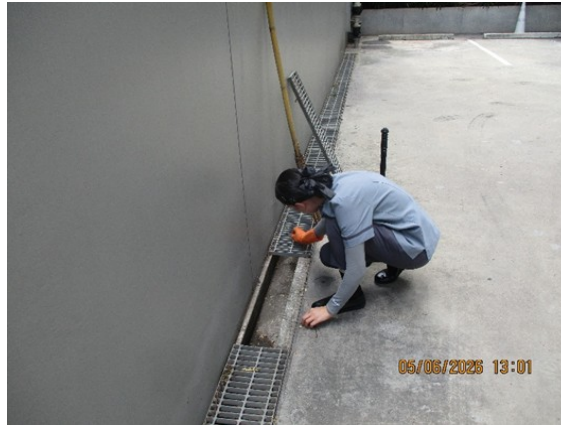
รูปที่ 2-32 เจ้าหน้าที่ทำความสะอาดรางระบายน้ำ

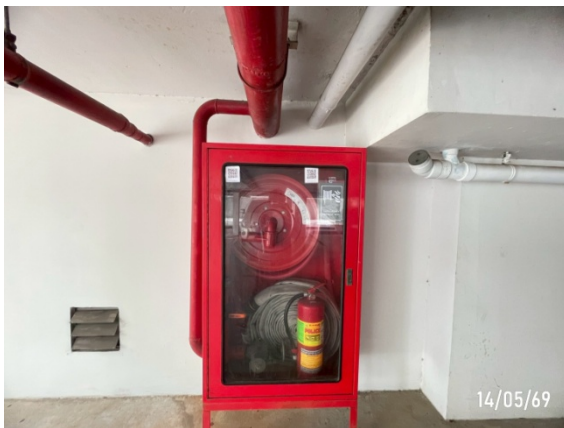
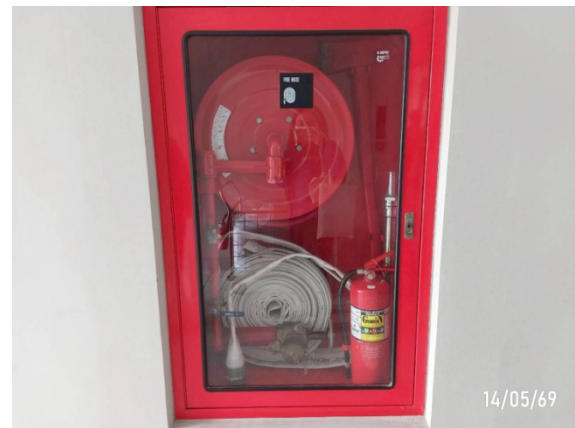
ตู้รับน้ำดับเพลิง (Fire Hose Cabinet)

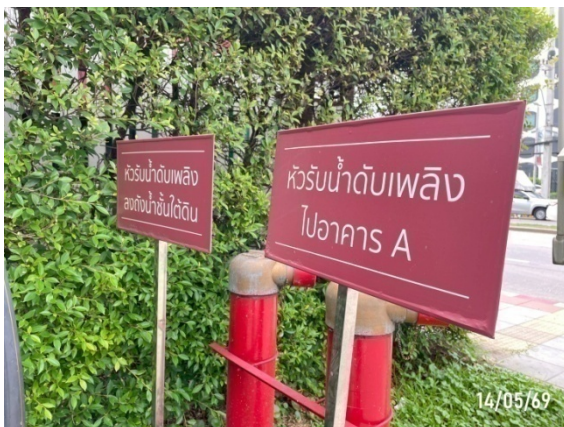
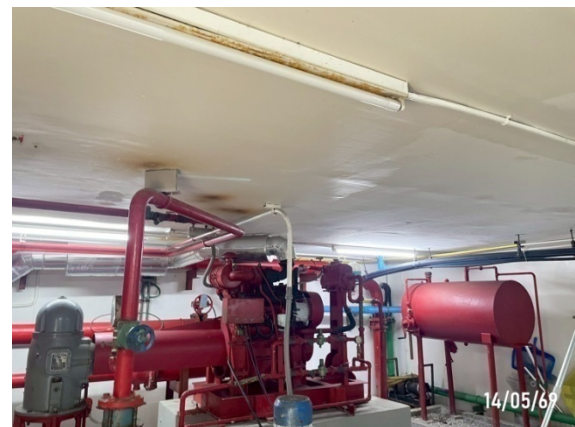
หัวรับน้ำดับเพลิง (Fire Department Connection)

ระบบเครื่องสูบน้ำดับเพลิง (Fire Pump System)

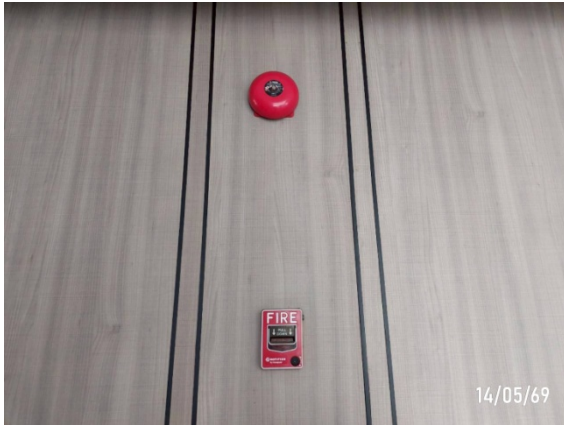
กริ่งแจ้งเตือนเพลิงไหม้ (Alarm Bell)

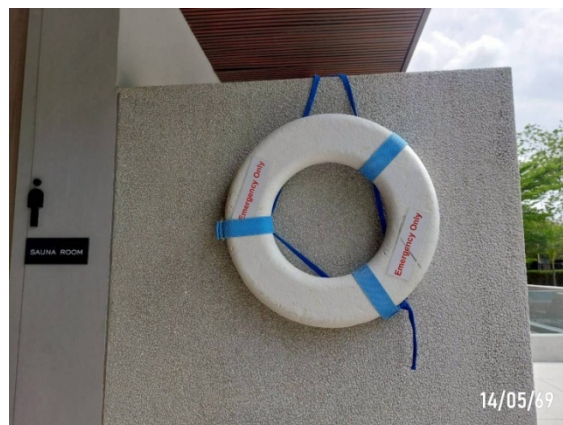
รูปที่ 2-58 อุปกรณ์ช่วยชีวิตประจำสระว่ายน้ำ

ห่วงยางชูชีพ

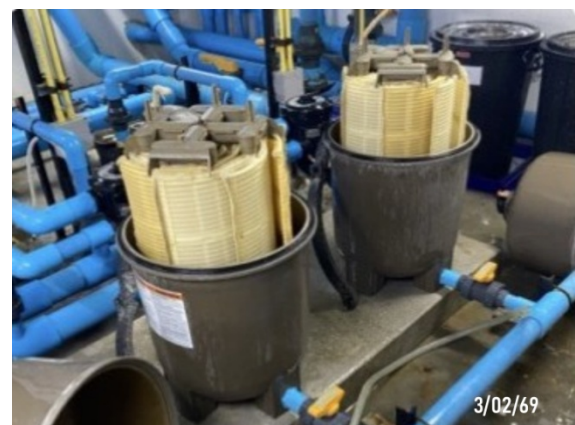
รูปที่ 2-60 ทำความสะอาดเครื่องกรองน้ำ  
สระว่ายน้ำ

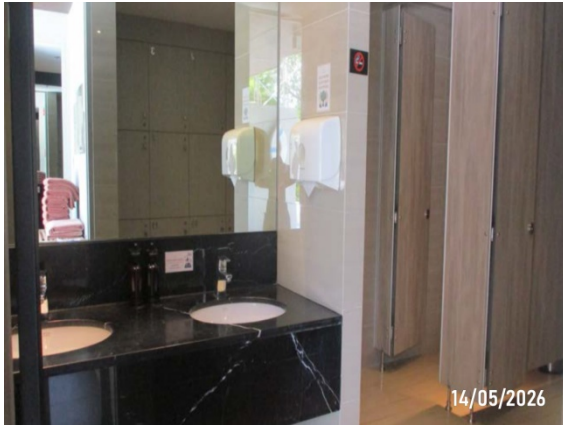
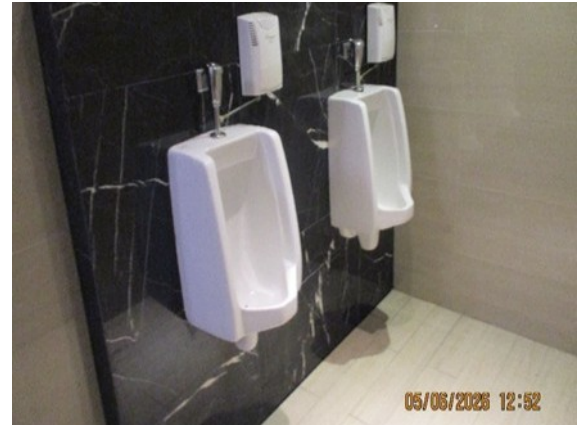
รูปที่ 2-61 ห้องน้ำบริเวณสระว่ายน้ำ
