## บทที่ 2

### ผลการปฏิบัติตามมาตรการป้องกันและแก้ไขผลกระทบสิ่งแวดล้อม

ตารางที่ 2.1-1 ผลการปฏิบัติตามมาตรการป้องกันและแก้ไขผลกระทบสิ่งแวดล้อม (ระยะดำเนินการ) ระหว่างเดือน มกราคม – มิถุนายน 2569

รายงานผลการปฏิบัติตามมาตรการป้องกันและแก้ไขผลกระทบสิ่งแวดล้อมและมาตรการติดตามตรวจสอบผลกระทบสิ่งแวดล้อม  
: โครงการอาคารชุดพักอาศัย The Room รัชดา - ลาดพร้าว (ระยะดำเนินการ) ประจำเดือน มกราคม - มิถุนายน 2569

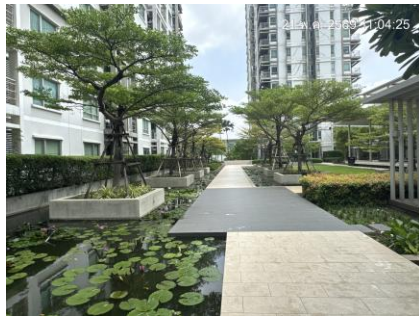
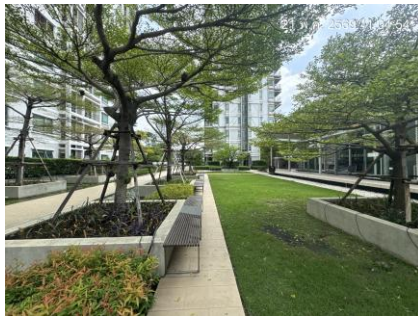
พื้นที่สีเขียวภายในโครงการ

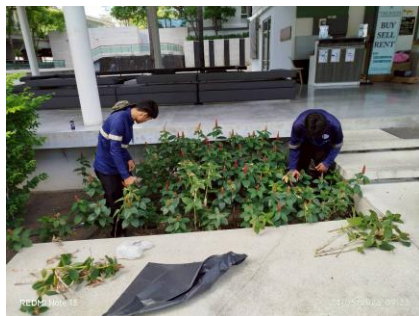
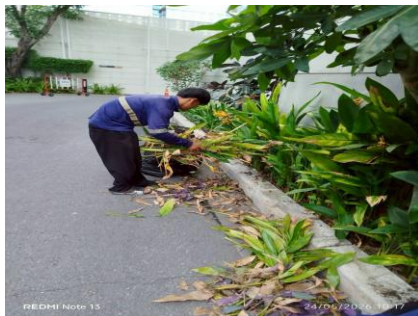
รูปที่ 2.1-1 พื้นที่สีเขียวภายในโครงการและการบำรุงรักษา

พนักงานคนสวนดูแลพื้นที่สีเขียวในโครงการ

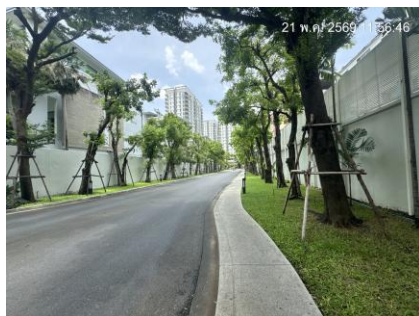
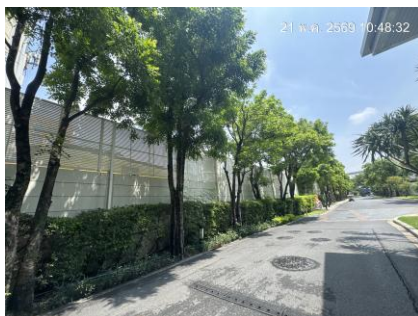
รูปที่ 2.1-2 บริเวณแนวเขตรั้วที่ดินของโครงการ

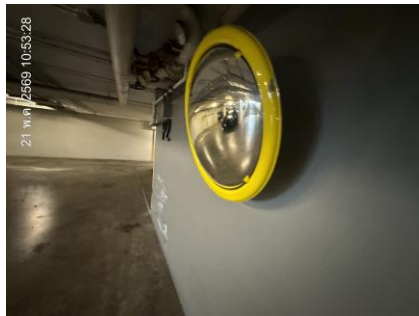
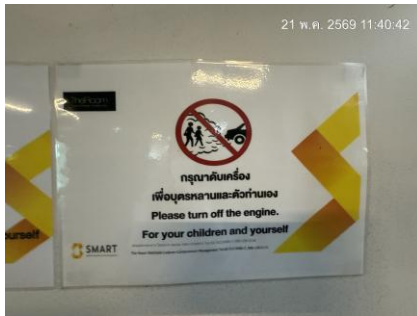
กระบอกโด้งนูน

ป้ายเตือนให้ดับเครื่องยนต์

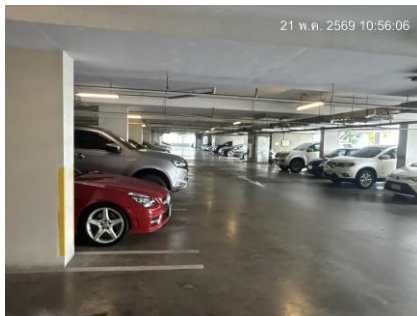
พื้นที่จอดรถภายในโครงการ

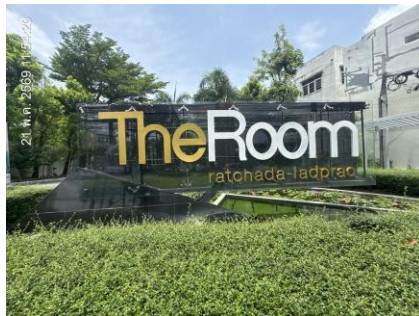
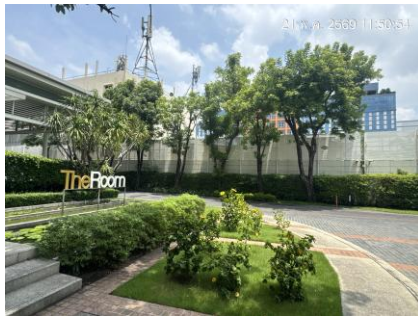
ป้ายชื่อโครงการ

บริเวณทางเข้า-ออกโครงการ

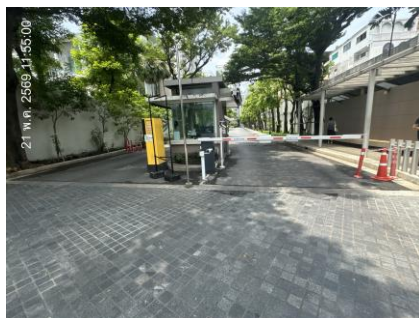
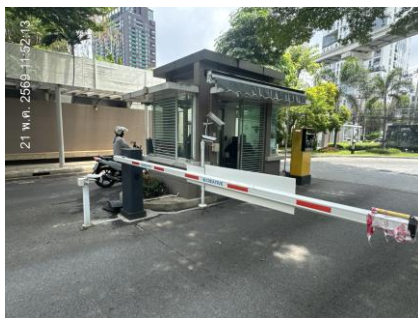
ไม้กั้นบริเวณทางเข้า-ออกโครงการ

ตู้จ่ายบัตรจอดรถชั่วคราว

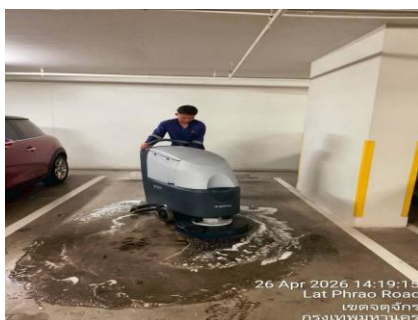
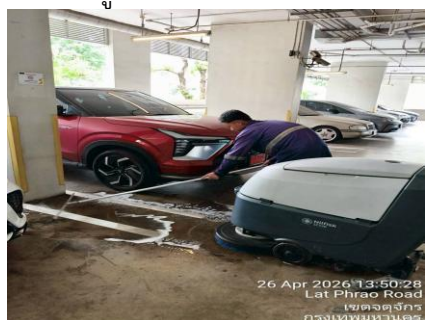
รูปที่ 2.1-3 ระบบจราจรและพื้นที่จอดรถโครงการ (ต่อ)

พนักงานดูแลความสะอาดบริเวณพื้นที่จอดรถและถนนภายในโครงการ

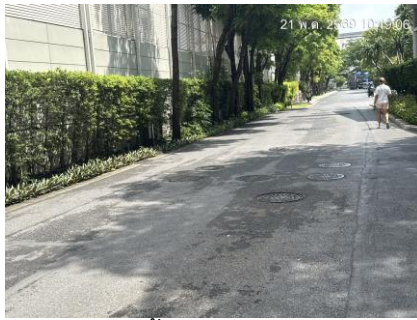
ระบบบำบัดน้ำเสียโครงการอาคาร A

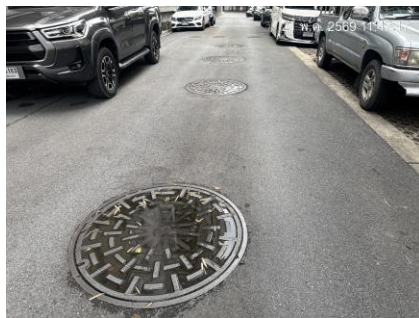
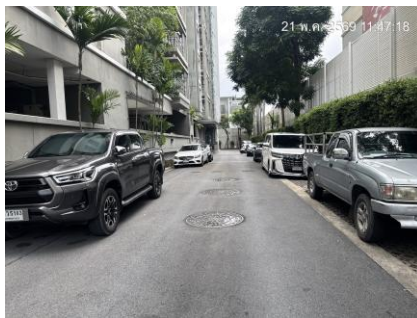
ระบบบำบัดน้ำเสียโครงการอาคาร B

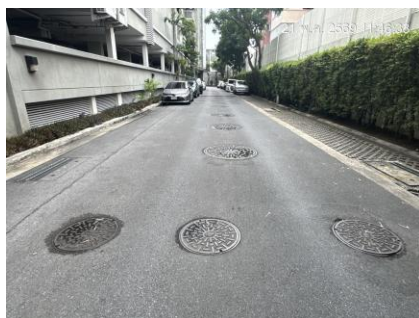
ระบบบำบัดน้ำเสียโครงการอาคาร C

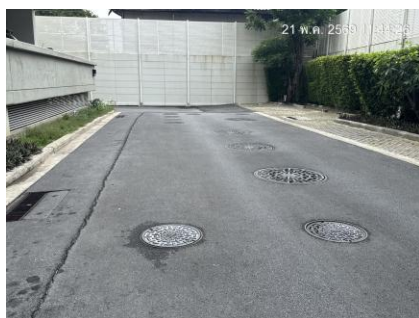
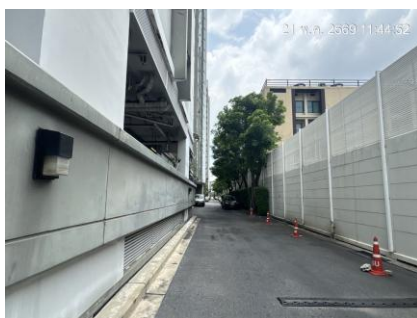
#### รูปที่ 2.1-4 การจัดการระบบบำบัดน้ำเสียภายในโครงการ

ระบบบำบัดน้ำเสียโครงการอาคาร D

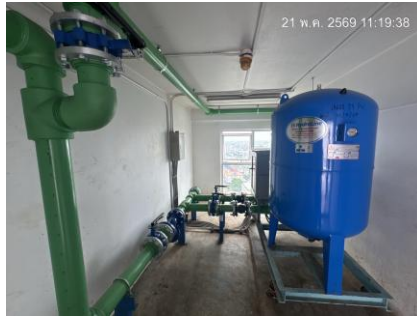
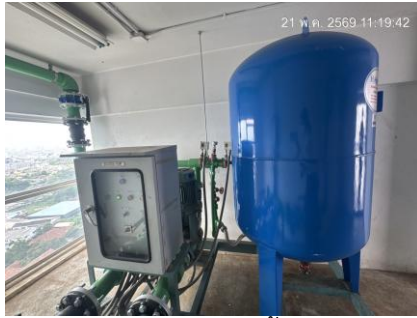
Booster Pump และ ถังเก็บน้ำใช้บนดาดฟ้า อาคาร C

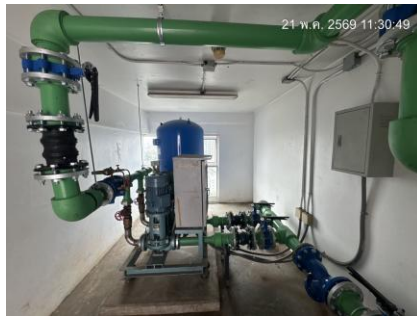
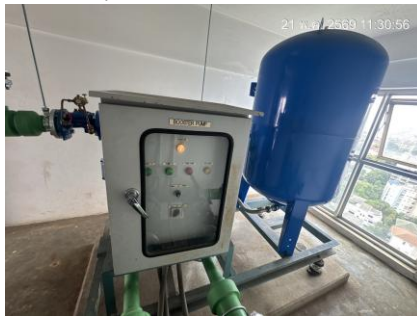
Booster Pump และ ถังเก็บน้ำใช้บนดาดฟ้า อาคาร D

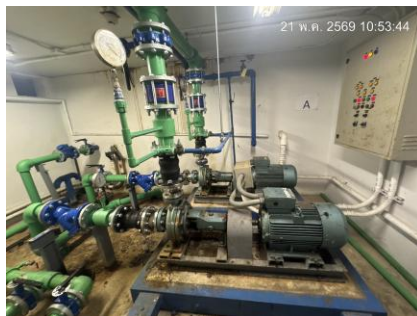
Transfer Pump และ ถังเก็บน้ำสำรองใต้ดิน อาคาร A

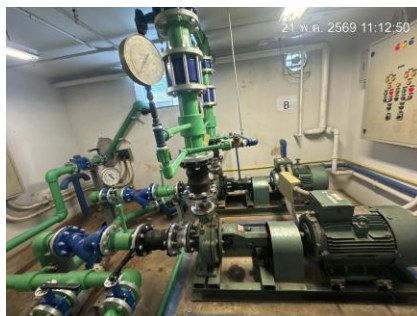
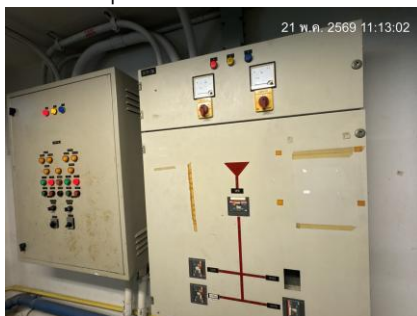
รูปที่ 2.1-5 ระบบน้ำใช้โครงการ (ต่อ)

Transfer Pump และ ถังเก็บน้ำสำรองใต้ดิน อาคาร B

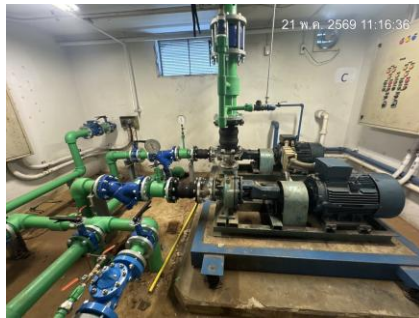
Transfer Pump และ ถังเก็บน้ำสำรองใต้ดิน อาคาร C

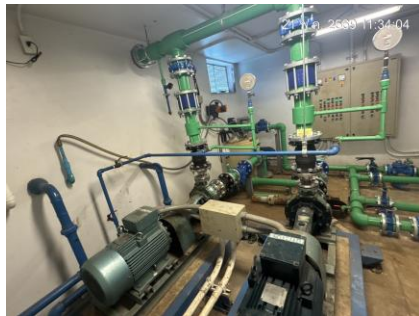
Transfer Pump และ ถังเก็บน้ำสำรองใต้ดิน อาคาร D

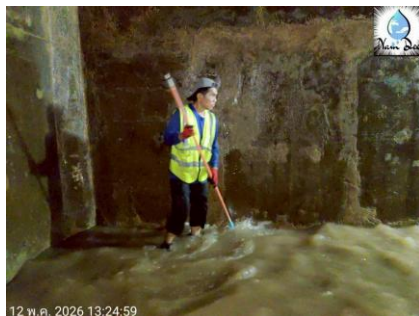
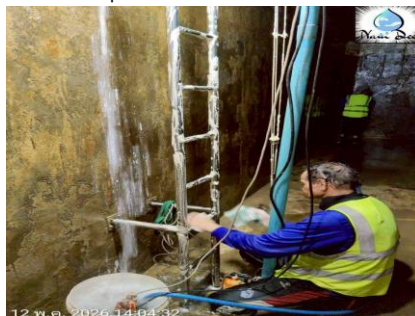
ล้างทำความสะอาดถังเก็บน้ำสำรอง

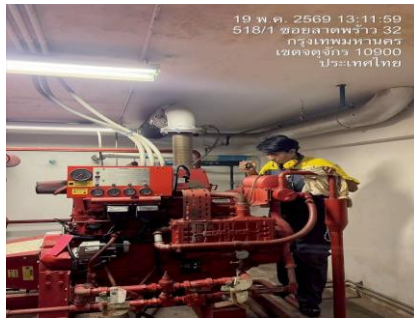
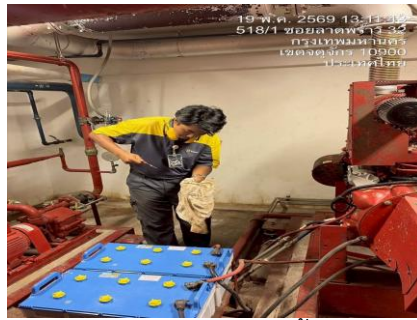
เจ้าหน้าที่ตรวจสอบเช็คเครื่องสูบน้ำดับเพลิง
