# บทที่ 1

#### 1.1 ความเป็นมาของโครงการ

โครงการ วิโอพี คอนโด กะตะ ของบริษัท ภูเก็ตไนน์ โอเคย์ ดีเวลลอปเม้นต์ จำกัด ดำเนินโครงการเป็นอาคารชุดพักอาศัย จำนวน 2 อาคาร ได้แก่ อาคาร A เป็นอาคารห้องชุด สูง 8 ชั้น มีชั้นใต้ดิน 1 ชั้น และอาคาร B เป็นอาคารห้องชุด สูง 5 ชั้น มีชั้นใต้ดิน 1 ชั้น โดยปัจจุบันมีจำนวนห้องชุดรวมทั้งสิ้น 173 ห้องชุด ตั้งอยู่ที่ หมู่ที่ 4 ตำบลกะรน อำเภอเมืองภูเก็ต จังหวัดภูเก็ต พื้นที่โครงการตั้งอยู่บนเอกสารสิทธิ์ที่ดินของโฉนดที่ดินเลขที่ 61439, 61582 และ 112654 ขนาดพื้นที่รวม 2-2-6.50 ไร่ หรือ 4,026.00 ตารางเมตร

โครงการ วิโอพี คอนโด กะตะ ของบริษัท ภูเก็ตไนน์ โอเคย์ ดีเวลลอปเม้นต์ จำกัด ได้มอบหมายให้บริษัท เอแอลเอส แลบบอราทอรี กรุ๊ป (ประเทศไทย) จำกัด ซึ่งเป็นบริษัทที่ปรึกษาทางด้านสิ่งแวดล้อม ดำเนินการติดตามตรวจสอบคุณภาพสิ่งแวดล้อม พร้อมทั้งรวบรวมข้อมูล ผลการปฏิบัติตามมาตรการป้องกันและแก้ไขผลกระทบสิ่งแวดล้อม และมาตรการติดตามตรวจสอบคุณภาพสิ่งแวดล้อมเพื่อจัดทำรายงานผลการปฏิบัติตามมาตรการป้องกันและแก้ไขผลกระทบสิ่งแวดล้อม และมาตรการติดตามตรวจสอบผลกระทบสิ่งแวดล้อม เสนอต่อหน่วยงานราชการที่เกี่ยวข้อง โดยรายงานฉบับนี้เป็นรายงานผลการปฏิบัติตามมาตรการด้านสิ่งแวดล้อม ระหว่างเดือนมกราคม-มิถุนายน พ.ศ. 2569

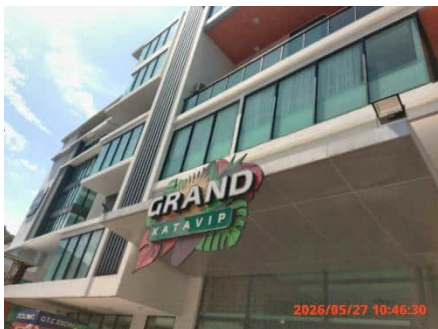
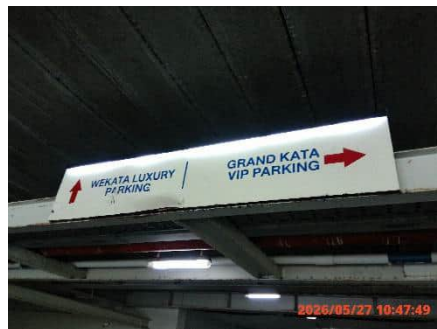
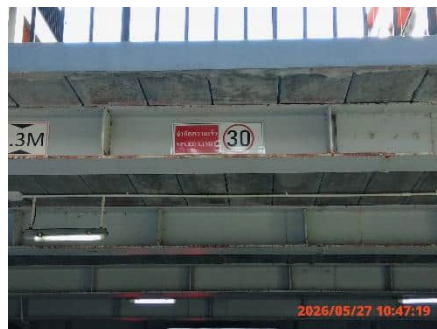
ภาพที่ 1-1 ระบบการจราจรของโครงการ

จากการสำรวจเบื้องต้นสภาพปัจจุบันของโครงการ สำหรับระบบการจราจรและพื้นที่จอดรถโครงการที่แสดงให้เห็นว่าระบบดังกล่าวได้ถูกก่อสร้างอย่างถูกต้องและมีการดำเนินกิจกรรมอย่างมีประสิทธิภาพ แสดงดังภาพที่ 1-1

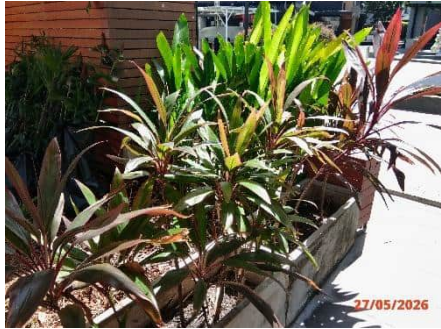
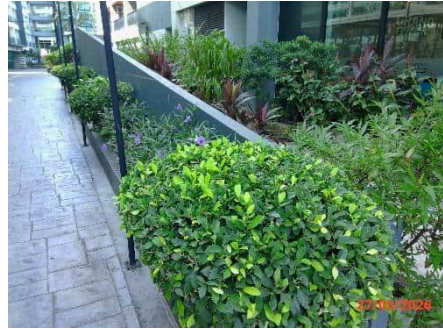
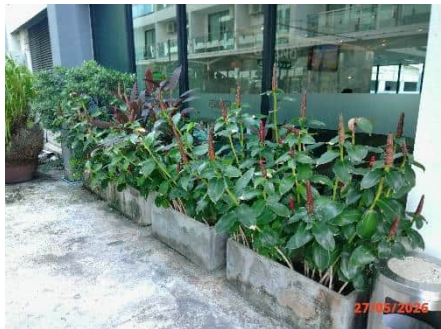
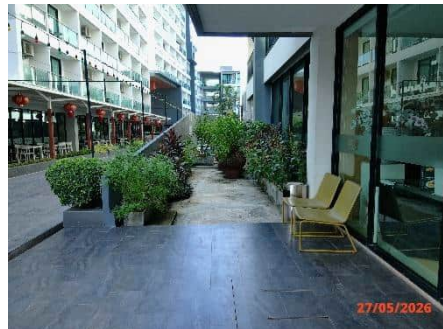
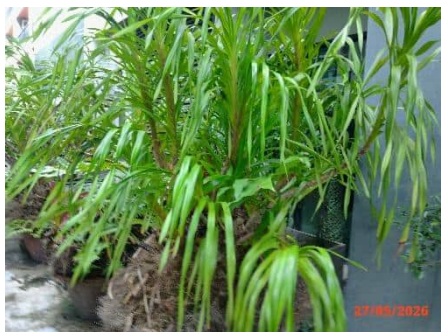
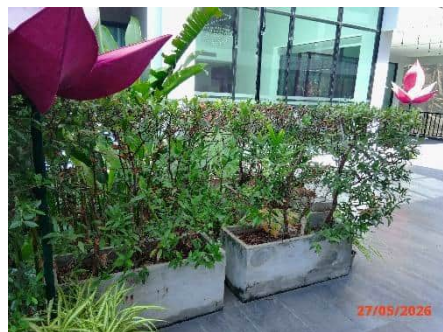
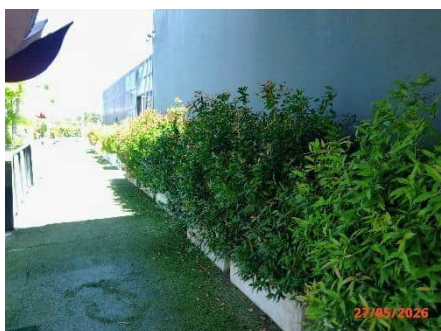
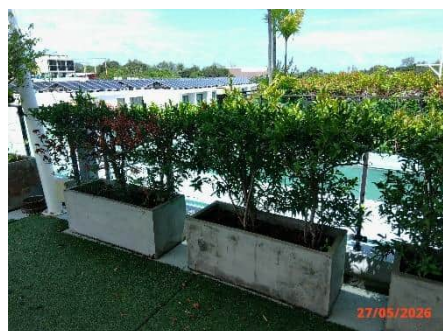
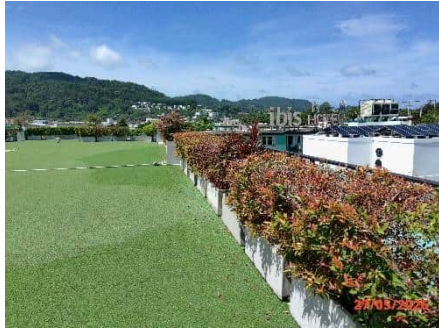
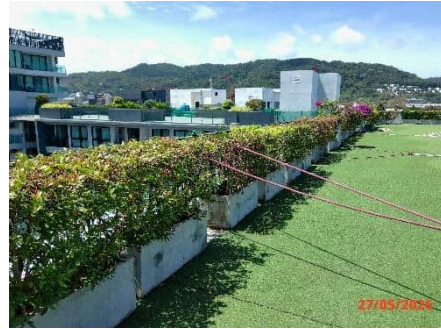
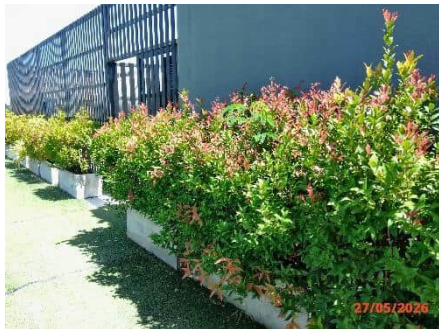
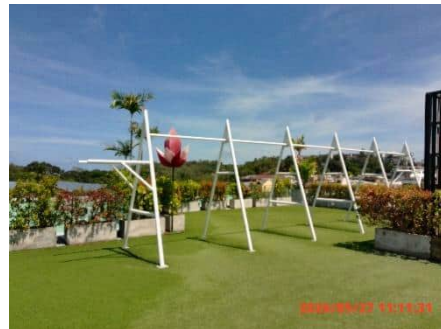
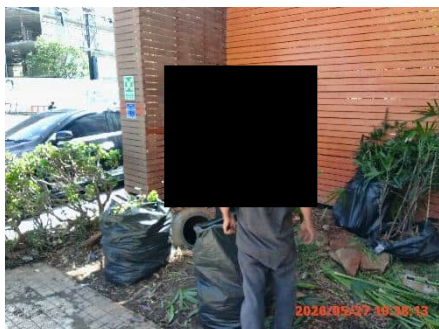
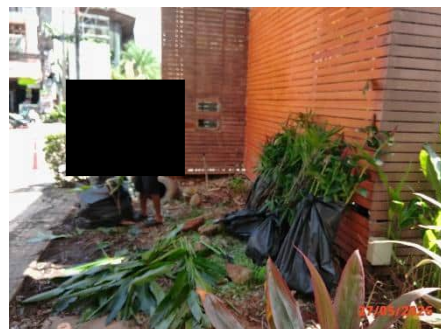
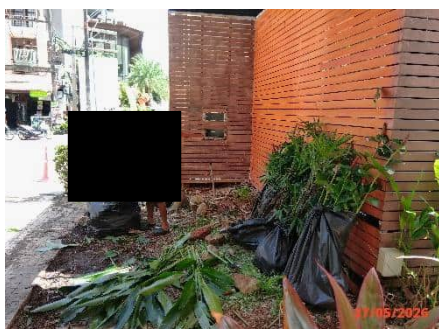
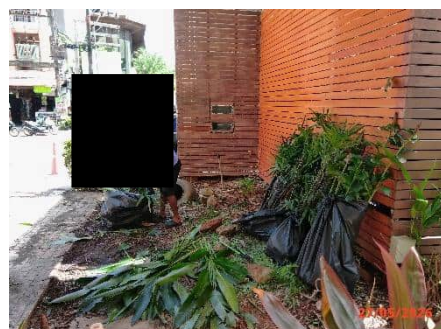
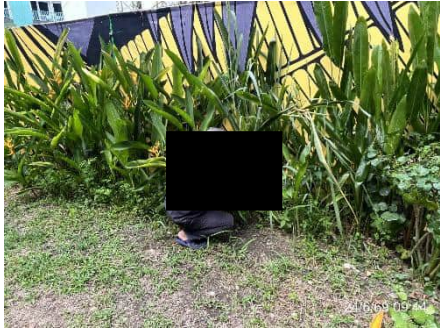
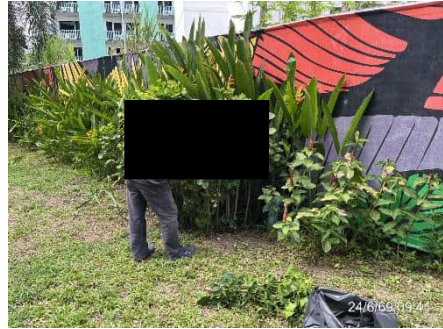
| ผลกระทบสิ่งแวดล้อม | มาตรการป้องกันและแก้ไขผลกระทบสิ่งแวดล้อม | ผลการปฏิบัติตามมาตรการป้องกันและแก้ไขผลกระทบสิ่งแวดล้อม | ปัญหา/อุปสรรคและการแก้ไข | เอกสารอ้างอิง |
|---|---|---|---|---|
| | 4. ปลุกไม้ยืนต้นบริเวณที่ว่างโดยรอบอาคารและพื้นที่โครงการ เพื่อให้อากาศเกิดการไหลเวียน และช่วยลดความร้อนให้กับโครงการและพื้นที่ข้างเคียงโครงการ | - โครงการปฏิบัติตามมาตรการโดยมีการปลูกต้นไม้ภายในบริเวณพื้นที่ว่างของโครงการที่ไม่ใช่ถนนและทางวิ่งให้มากที่สุด เพื่อลดภาระการทำงานของเครื่องปรับอากาศให้อากาศเกิดการไหลเวียน และช่วยลดความร้อนให้กับโครงการและพื้นที่ข้างเคียงโครงการ | - | - ภาพที่ 2-1 พื้นที่สีเขียวและการดูแลพื้นที่สีเขียวภายในโครงการ |
| | 5. โครงการได้จัดให้มีพื้นที่สีเขียวคิดเป็นพื้นที่ทั้งหมด 1,220.50 ตารางเมตร (ร้อยละ 30.32 ของพื้นที่โครงการ) และมีไม้ยืนต้น 49 ต้น หรือ 720.10 ตารางเมตร | - โครงการจัดให้มีพื้นที่สีเขียว ร้อยละ 30.32 ทั้งนี้ด้วยข้อจำกัดและผังของพื้นที่ของโครงการทำให้ไม่สามารถปลูกไม้ยืนต้นได้ตามจำนวนที่มาตรการกำหนด โครงการจึงจัดให้มีการปลูกหญ้า ไม้พุ่ม และไม้ยืนต้น ปกคลุมดินในพื้นที่โครงการ ประกอบด้วย ต้นราชพฤกษ์ ต้นพญาสัตบรรณ ต้นหมากเขียวต้นปาล์มทางกระรอก ต้นลีลาวดี ต้นไทรเกาหลี และต้นคริสติน่าซึ่งจะช่วยดูดซับน้ำฝน ชะลอการไหลของน้ำฝน และลดการกัดเซาะหน้าดินได้ เพื่อเป็นการช่วยรักษาสภาพแวดล้อมโดยรอบและสร้างทัศนียภาพที่ดีต่อโครงการและสิ่งแวดล้อมข้างเคียง | - | - ภาพที่ 2-1 พื้นที่สีเขียวและการดูแลพื้นที่สีเขียวภายในโครงการ |

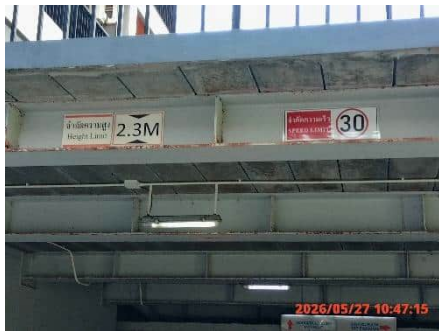
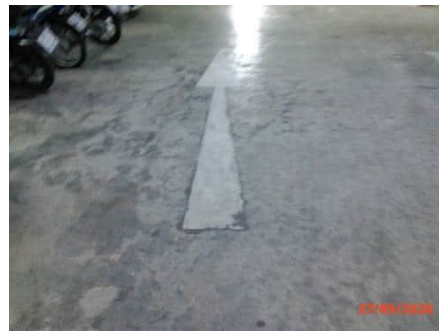
ภาพที่ 2-9 ป้ายจำกัดความเร็ว และป้ายสัญลักษณ์จราจร

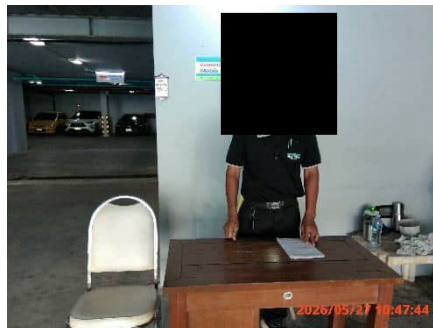
ภาพที่ 2-10 เจ้าหน้าที่รักษาความปลอดภัย

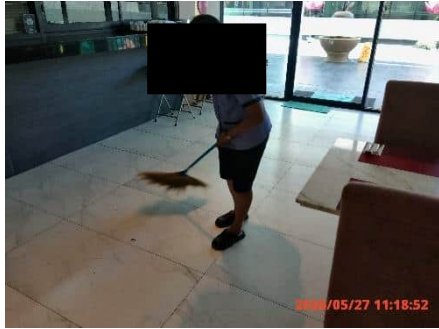
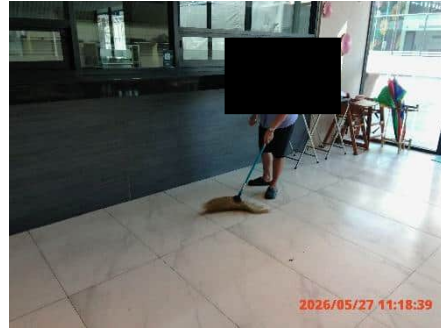
ภาพที่ 2-11 (ต่อ) การทำความสะอาดถนนภายในโครงการ และทางเดินภายในอาคาร

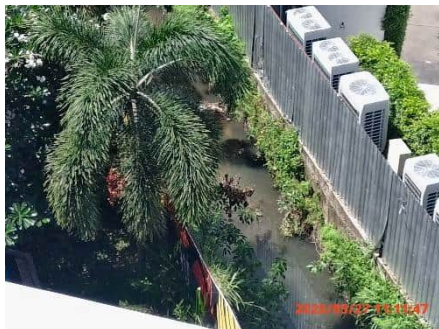
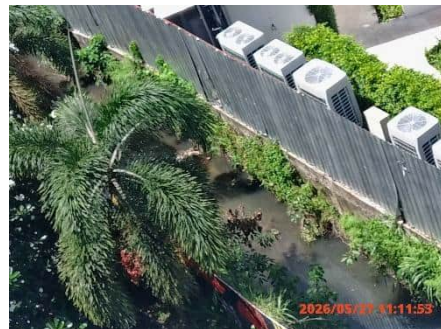
ภาพที่ 2-12 ล้างราง

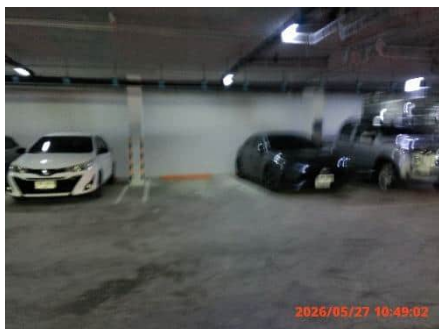
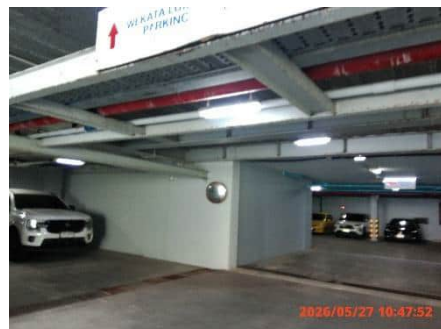
ภาพที่ 2-13 พื้นที่จอดรถสำหรับผู้พักอาศัยในโครงการและผู้มาเยี่ยม

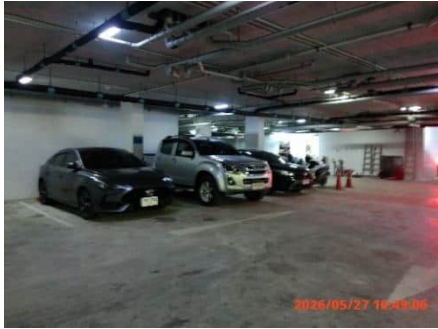
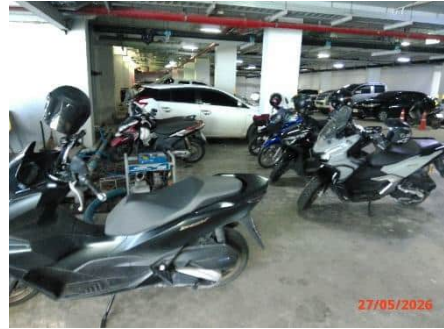
ภาพที่ 2-13 (ต่อ) พื้นที่จอดรถสำหรับผู้พักอาศัยในโครงการและผู้มาเยี่ยม

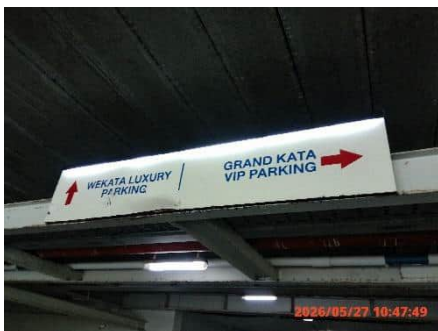
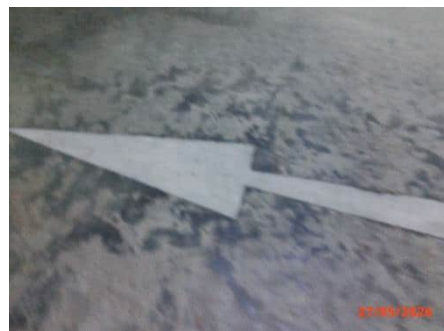
ภาพที่ 2-15 พื้นที่จอดรถและป้ายแสดงที่จอดรถยนต์ของโครงการ

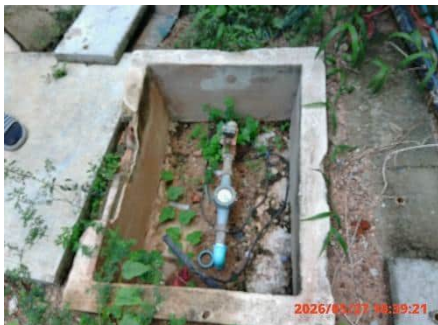
ภาพที่ 2-16 บ่อน้ำบาดาล

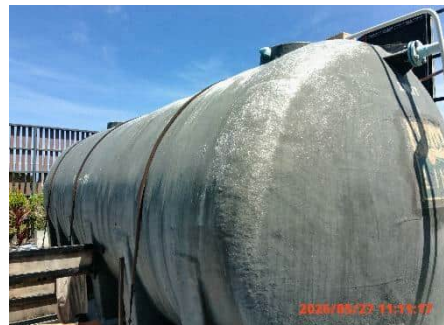
ภาพที่ 2-17 ถังเก็บน้ำสำรอง

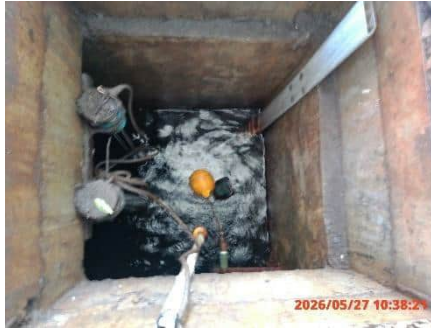
ภาพที่ 2-18 การทำความสะอาดผิวโครงสร้างถึงน้ำประปาด้วยไฮโดรซิล

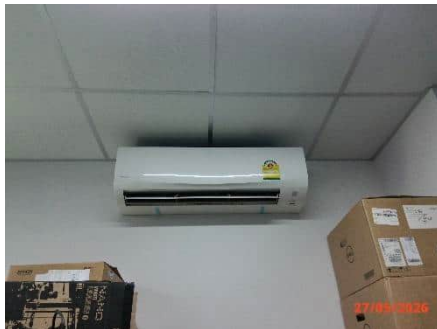
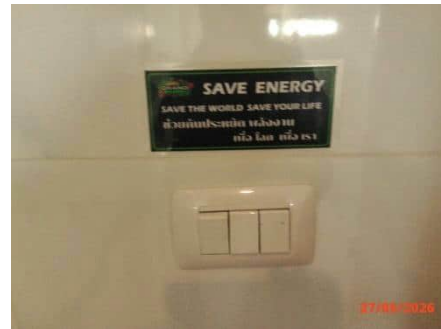
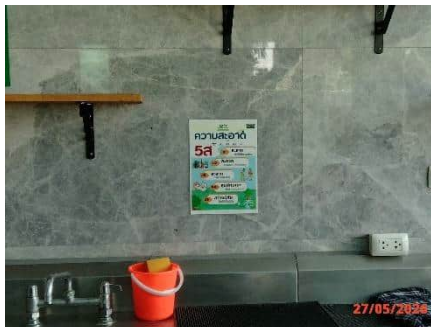
ภาพที่ 2-19 ป้ายรณรงค์ประหยัดน้ำ และประหยัดไฟ

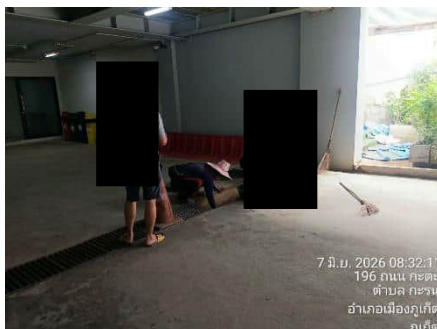
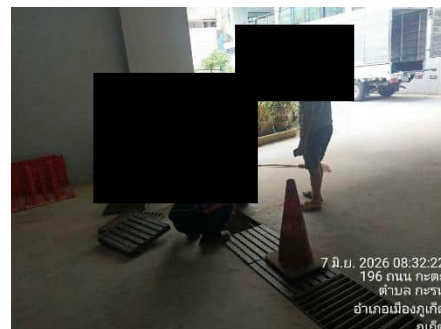
ภาพที่ 2-20 การขุดลอกตะกอน

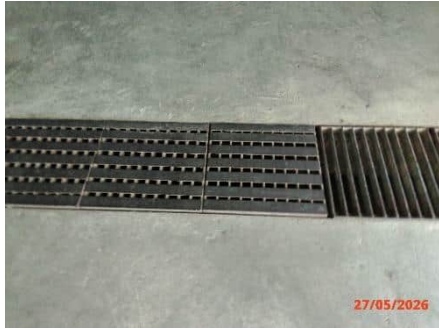
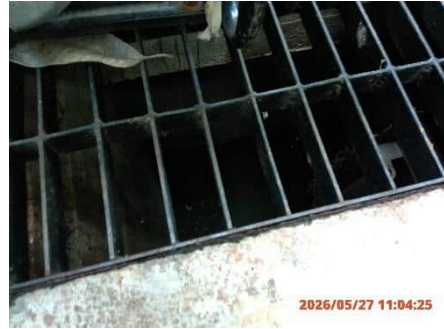
ภาพที่ 2-21 ตะแกรงดักมูลฝอย

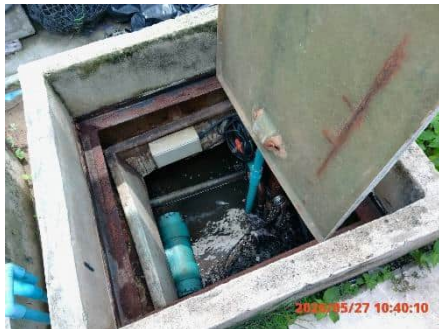
ภาพที่ 2-22 ระบบบำบัดน้ำเสีย

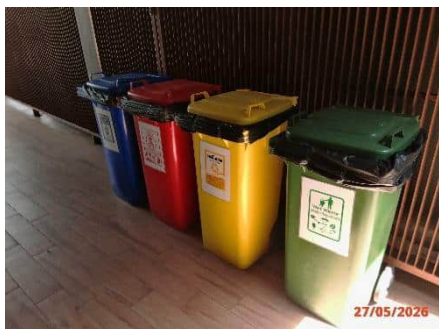
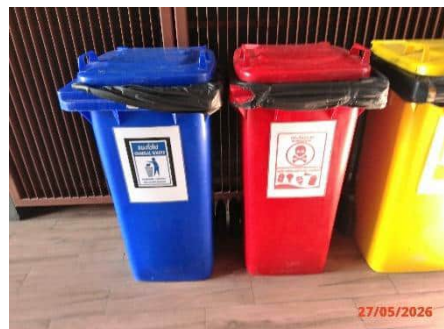
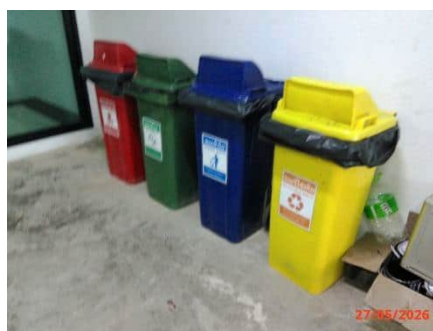
ภาพที่ 2-24 ถังขยะแยกประเภท

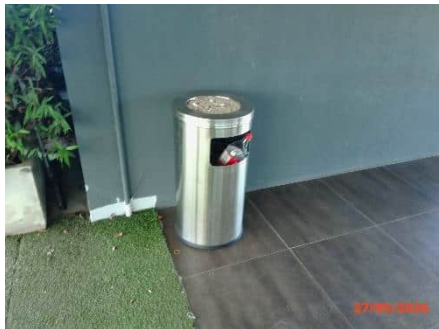
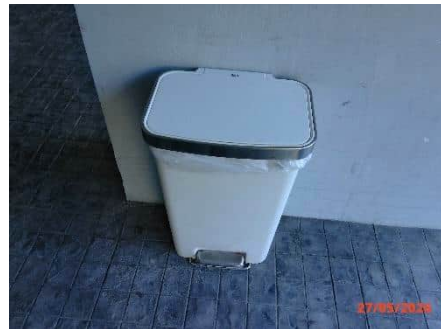
ภาพที่ 2-24 (ต่อ) ถังขยะแยกประเภท

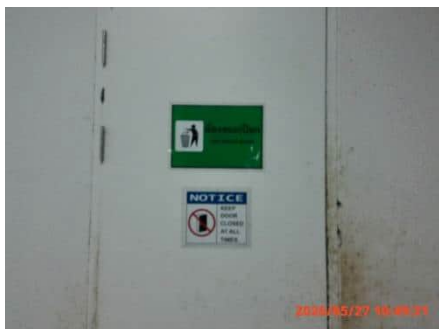
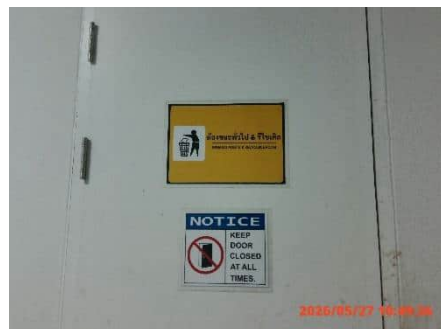
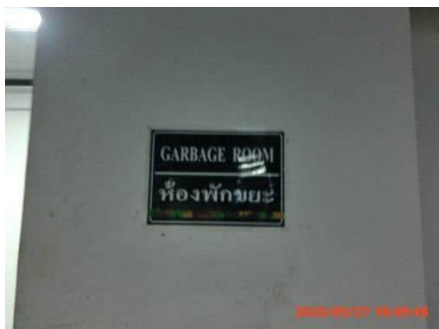
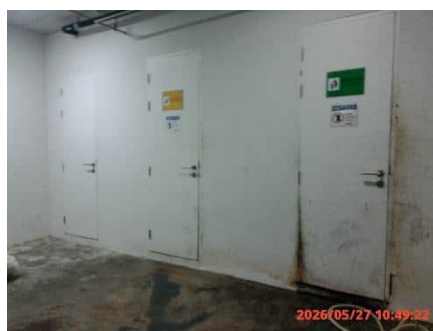
ภาพที่ 2-25 ห้องพักขยะ

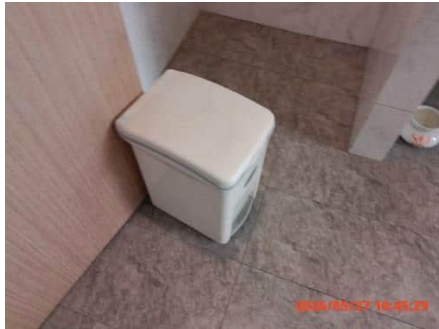
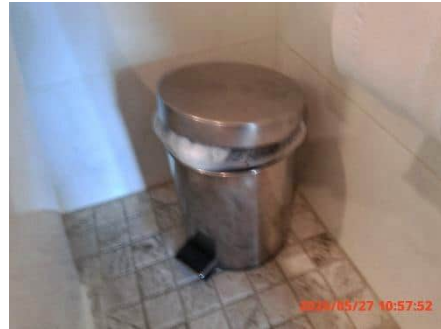
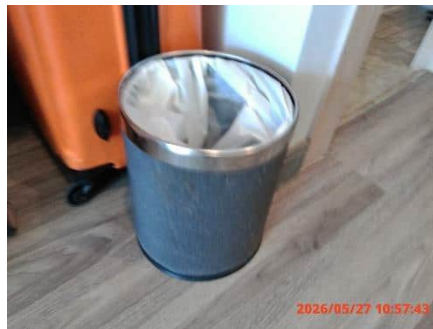
ภาพที่ 2-26 การรวบรวมขยะมูลฝอยภายในห้องพัก

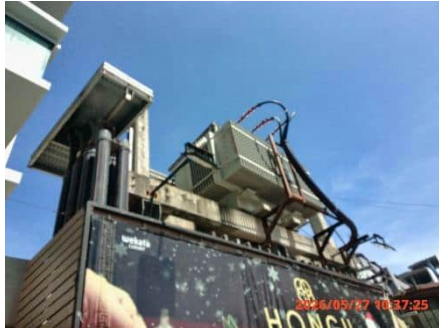
ภาพที่ 2-28 หม้อแปลงไฟฟ้า

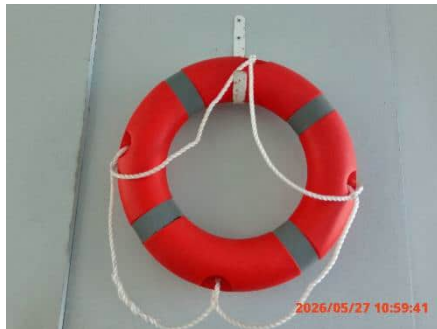
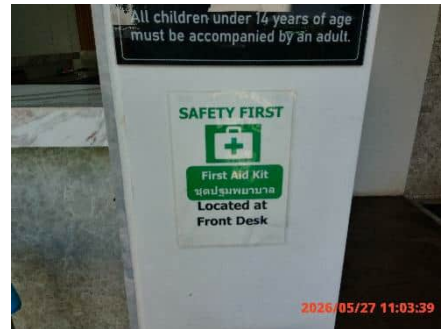
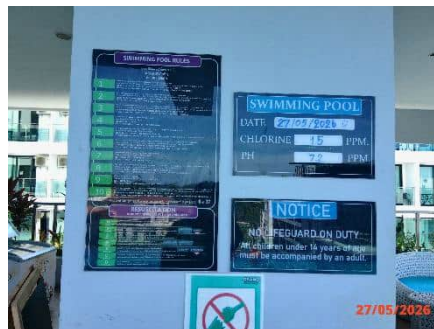
ภาพที่ 2-46 อุปกรณ์ช่วยชีวิตบริเวณสระว่ายน้ำ

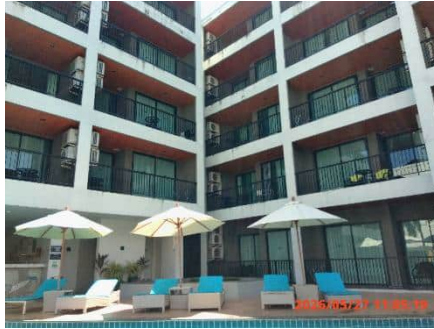
ภาพที่ 2-48 อาคารที่มีช่องเปิดโล่ง เช่น ประตู หน้าต่าง

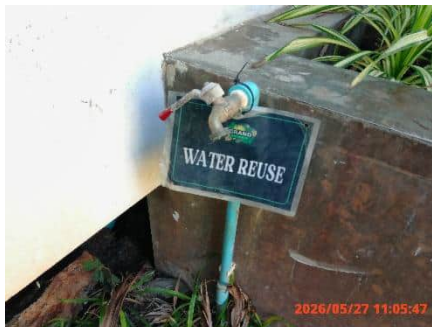
ภาพที่ 2-50 ก๊อกสนาม จากน้ำเสียที่ผ่านการบำบัดแล้ว

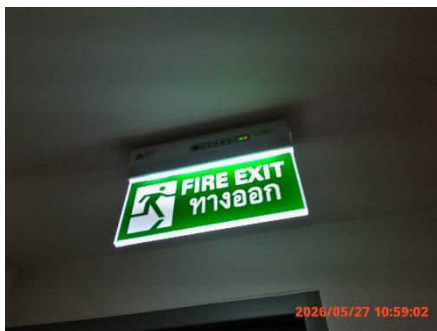
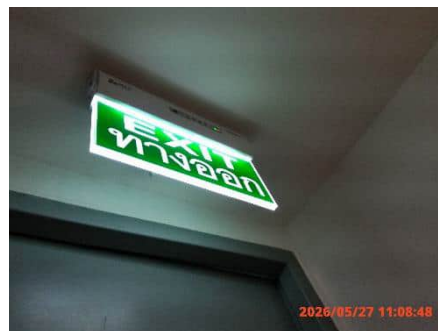
ภาพที่ 2-51 สัญลักษณ์และป้ายบอกทางหนีไฟและบันไดหนีไฟ

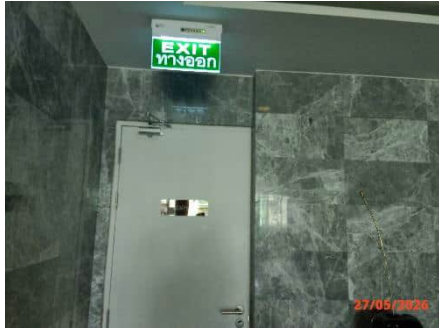
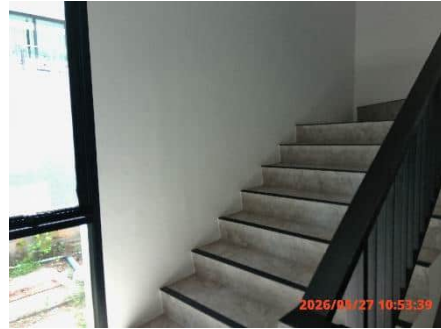
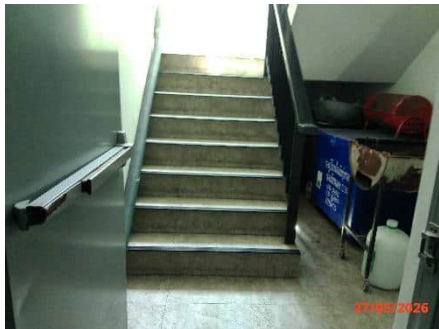
ภาพที่ 2-51 (ต่อ) สัญลักษณ์และป้ายบอกทางหนีไฟและบันไดหนีไฟ

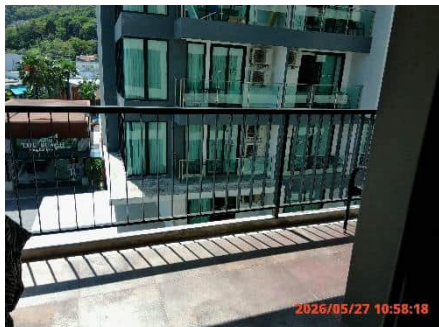
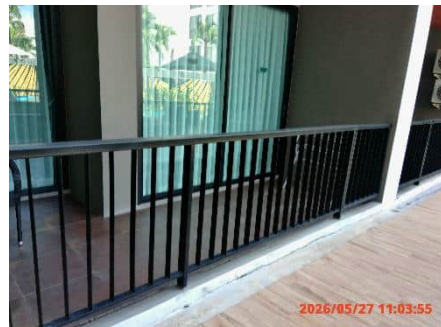
ภาพที่ 2-52 ระเบียงห้องพัก

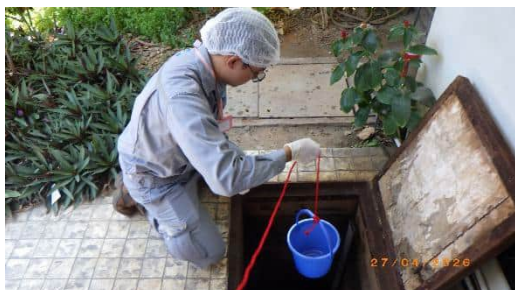
บริเวณถังเก็บน้ำดิบ

จากผลการตรวจวิเคราะห์คุณภาพน้ำใช้ เมื่อนำผลการตรวจวิเคราะห์มาเปรียบเทียบกับค่าสั่งการประปาส่วนภูมิภาค ที่ 197.02/2565 เรื่อง ปรับปรุงมาตรฐานคุณภาพน้ำประปาของการประปาส่วนภูมิภาค พบว่า ทุกสถานีมีค่าอยู่ในเกณฑ์มาตรฐานดังกล่าวกำหนด

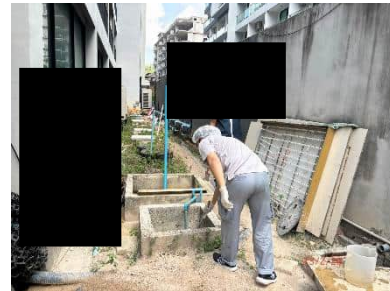
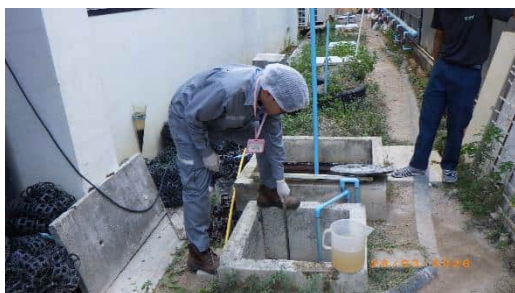
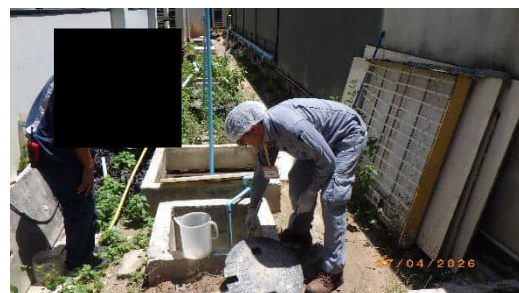
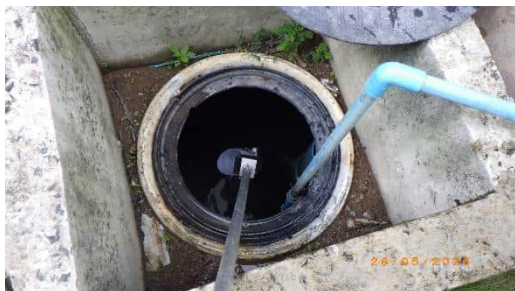
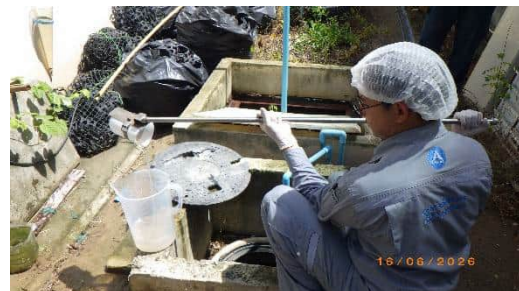
บ่อตรวจคุณภาพน้ำหลังเข้าระบบบำบัดน้ำเสียรวมของโครงการ (ตึกA)

คาดว่าอาจจะมีตะกอนแขวนลอยบางส่วนที่หลุดออกมากับน้ำทิ้งแล้วเกิดการสะสมที่ก้นบ่อสูบน้ำทิ้ง จึงทำให้ค่าดังกล่าวสูงขึ้น ดังนั้นแนวทางในการปรับปรุงแก้ไข ให้ตรวจสอบและควบคุมดูแลการตกตะกอนที่บ่อตกตะกอน โดยการสูบน้ำกลับไปยังบ่อเติมอากาศให้ได้มากที่สุด หากมีตะกอนลอยที่ผิวหน้าของบ่อตกตะกอนให้ใช้น้ำฉีดเพื่อให้ตะกอนจมตัวลงไปที่ก้นบ่อ และที่สำคัญให้ตรวจสอบบ่อสูบน้ำทิ้งสุดท้ายว่ามีตะกอนสะสมที่ก้นบ่อหรือไม่ หากมีให้ทำการล้างบ่ออย่างน้อยเดือนละ 1 ครั้ง เนื่องจากตะกอนเหล่านี้ยังคงเป็นสารอินทรีย์ที่ย่อยสลายได้ ที่อาจมีผลกระทบต่อคุณภาพน้ำทิ้งที่ผ่านการบำบัดแล้วได้

และเพิ่มการตรวจสอบประสิทธิภาพของระบบขั้นต้น เช่น ตะแกรงดักเศษอาหาร และทำการปรับปรุงระบบให้สามารถบำบัดไนโตรเจนได้ เช่น เพิ่มถัง Anoxic ก่อนถังเติมอากาศ เป็นต้น เพื่อเพิ่มประสิทธิภาพการบำบัดน้ำเสียของอาคารให้มีค่าอยู่ในเกณฑ์มาตรฐานกำหนด

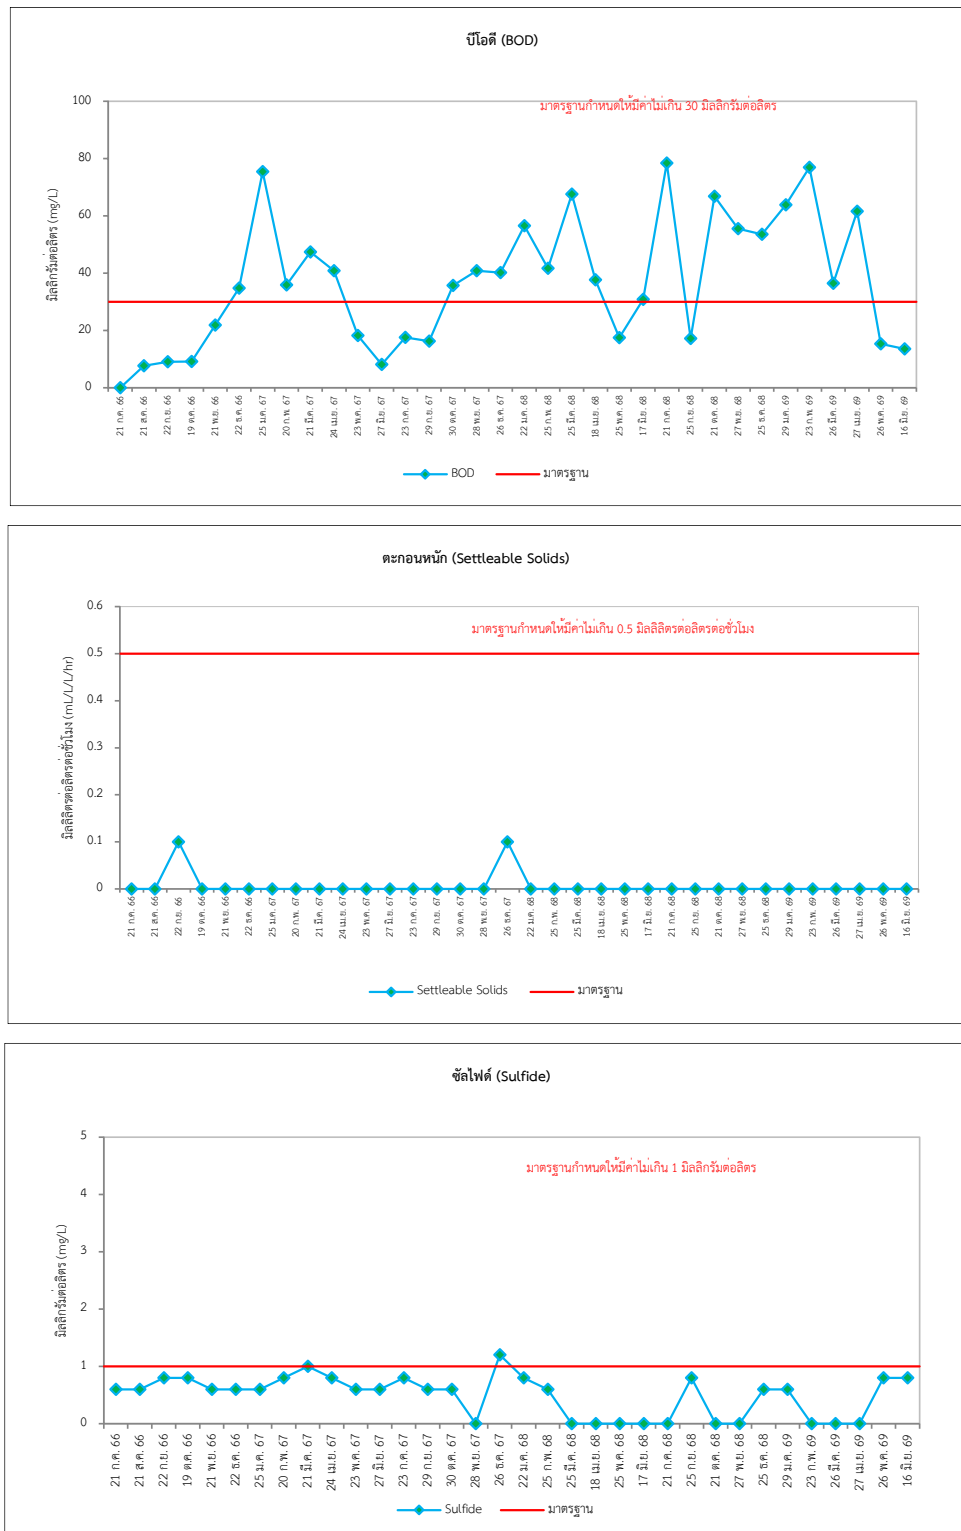
รูปที่ 3-3 กราฟเปรียบเทียบผลการตรวจวัดคุณภาพน้ำทิ้ง ระหว่างปี พ.ศ. 2566-2569  
บ่อตรวจคุณภาพน้ำหลังเข้าระบบบำบัดน้ำเสียรวมของโครงการ (ตึกB)

| พารามิเตอร์ | หน่วย | บ่อตรวจคุณภาพน้ำหลังเข้าระบบบำบัดน้ำเสียรวมของโครงการ (ตึกB) | | | | | | มาตรฐาน |
|---|---|---|---|---|---|---|---|---|
| บีโอดี (BOD) | mg/L | 63.9* | 76.9* | 36.5* | 61.6* | 15.4 | 13.6 | ≤30 |
| ทีเคเอ็น (Total Kjeldahl Nitrogen) | mg/L | 47.5* | 54.7* | 55.3* | 82.8* | 18.1 | 12.8 | ≤35 |

ผลการตรวจวิเคราะห์คุณภาพน้ำทิ้ง ระหว่างปี พ.ศ. 2566-2569 มีรายละเอียดแสดงดังตารางที่ 3-8 ถึงตารางที่ 3-9 และกราฟเปรียบเทียบแสดงดังรูปที่ 3-2 ถึงรูปที่ 3-3 สามารถสรุปได้ว่าคุณภาพน้ำทิ้งของโครงการ ส่วนใหญ่มีค่าอยู่ในเกณฑ์มาตรฐานน้ำทิ้งตามประกาศกระทรวงทรัพยากรธรรมชาติและสิ่งแวดล้อม เรื่อง กำหนดมาตรฐานควบคุมการระบายน้ำทิ้งจากอาคารบางประเภทและบางขนาด พ.ศ. 2548 (อาคารประเภท ข) และประกาศกระทรวงทรัพยากรธรรมชาติและสิ่งแวดล้อม เรื่อง กำหนดมาตรฐานควบคุมการระบายน้ำทิ้งจากอาคารบางประเภทและบางขนาด พ.ศ. 2567 (อาคารประเภท ข.) ยกเว้น ในบางเดือนที่พบค่าบีโอดี (BOD) ซัลไฟด์ (Sulfide) ค่าทีเคเอ็น (TKN หรือ Total Kjeldahl Nitrogen) และของแข็งแขวนลอย (Total Suspended Solid) ไม่อยู่ในเกณฑ์มาตรฐานกำหนด
