โครงการ โรงแรม อนันตรา รีสอร์ท แอนด์ สปา ภูเก็ต หรือเดิมคือโรงแรม Renaissance Phuket Beach Resort and Spa เป็นโรงแรมและบ้านพักตากอากาศขนาด 85 ห้อง จึงจัดเป็นโรงแรมหรือสถานที่พักตากอากาศที่มีจำนวนห้องพักตั้งแต่ 80 ห้องขึ้นไป ที่ต้องทำรายงานการวิเคราะห์ผลกระทบสิ่งแวดล้อม และต้องทำรายงานการติดตามตรวจสอบผลกระทบสิ่งแวดล้อม ในช่วงเวลาดำเนินกิจการตามที่ได้เสนอไว้ในรายงานการวิเคราะห์ผลกระทบสิ่งแวดล้อมที่ผ่านความเห็นชอบจาก คณะกรรมการผู้ชำนาญการฯ ตามหนังสือของสำนักงานนโยบายและแผนฯ ที่ ทส. 1009/5828 ลงวันที่ 6 กรกฎาคม พ.ศ. 2549 รายละเอียดแสดงดังภาคผนวก ก-1 ปัจจุบันได้เปลี่ยนผู้ประกอบการจากเดิมคือ บริษัท เอ็มไอ สแควร์ จำกัด เป็นผู้ประกอบการใหม่คือ บริษัท เอ็มเอช ไทย แมนเนจเม้นท์ จำกัด โดยมีผลตั้งแต่วันที่ 1 เมษายน พ.ศ. 2569 เป็นต้นไป รายละเอียดแสดงดังภาคผนวก ก-4 ดังนั้น ในรายละเอียดรายงานจะใช้ชื่อโครงการ โรงแรม อนันตรา รีสอร์ท แอนด์ สปา ภูเก็ต (ระยะดำเนินการ) ของบริษัท เอ็มเอช ไทย แมนเนจเม้นท์ จำกัด

ผลการติดตามตรวจสอบการปฏิบัติตามมาตรการป้องกันและแก้ไขผลกระทบสิ่งแวดล้อม โครงการ โรงแรม อนันตรา รีสอร์ท แอนด์ สปา ภูเก็ต (ระยะดำเนินการ) ของบริษัท เอ็มเอช ไทย แมนเนจเม้นท์ จำกัด ระหว่างเดือนมกราคม-มิถุนายน พ.ศ. 2569 แสดงดังตารางที่ 2.2-1

ตารางที่ 2.2-1 สรุปผลการปฏิบัติตามมาตรการป้องกันและแก้ไขผลกร

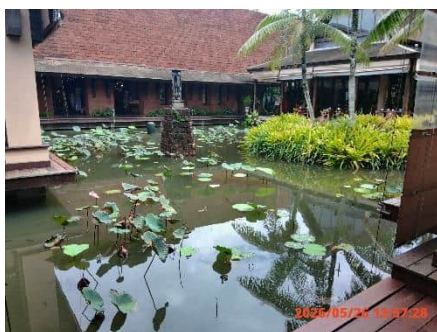
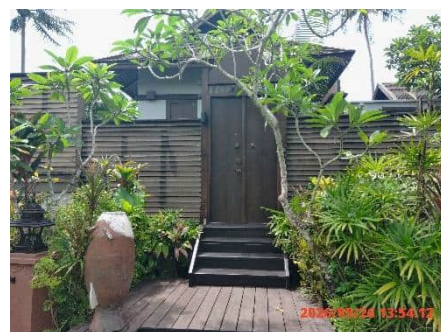
ภาพที่ 2.2-2 พื้นที่ และอาคารภายในโครงการ

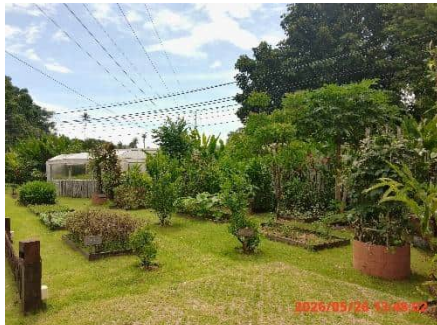
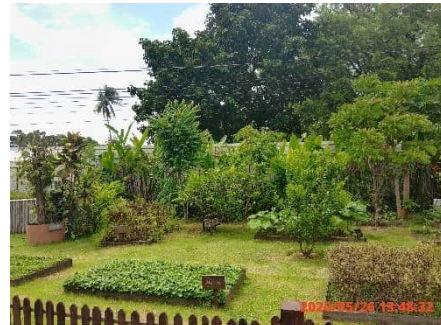
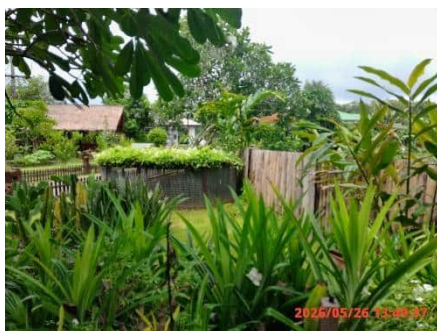
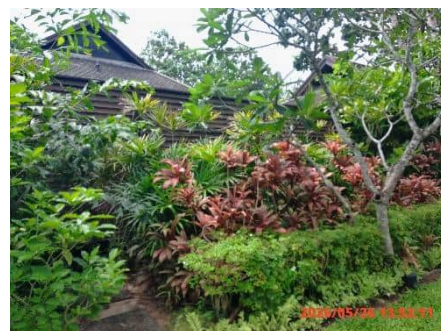
ภาพที่ 2.2-3 พื้นที่สีเขียวภายในโครงการ เรือนเพาะชำ

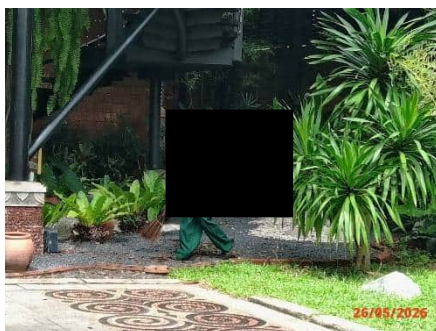
ภาพที่ 2.2-4 การดูแลพื้นที่สีเขียวภายในโครงการ

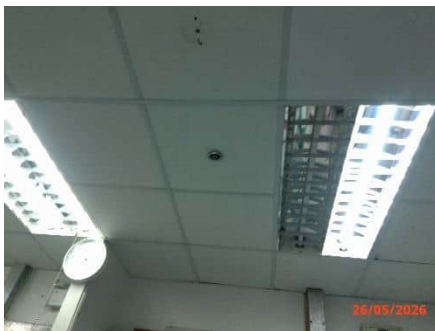
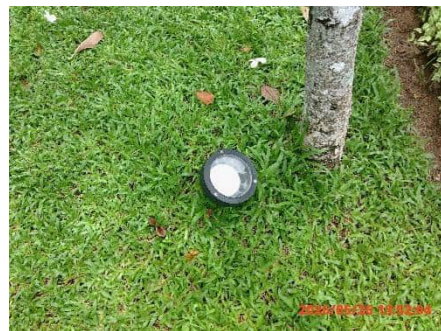
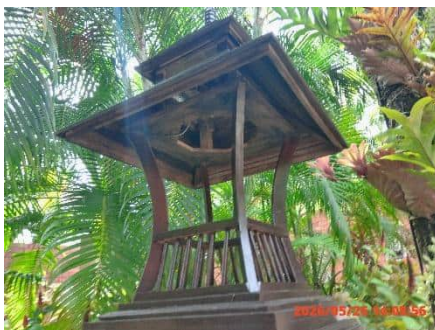
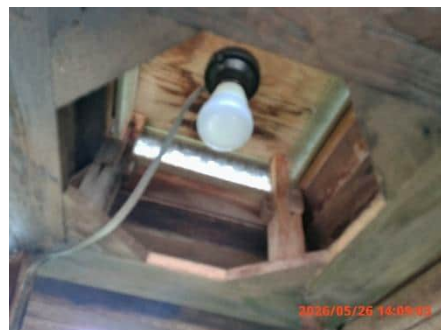
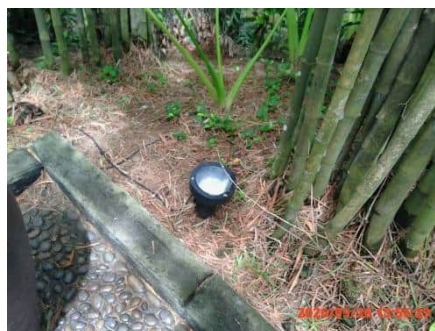
ภาพที่ 2.2-5 ไฟส่องสว่างชนิดหลอดไฟ LED ภายในอาคาร และภายนอกอาคาร

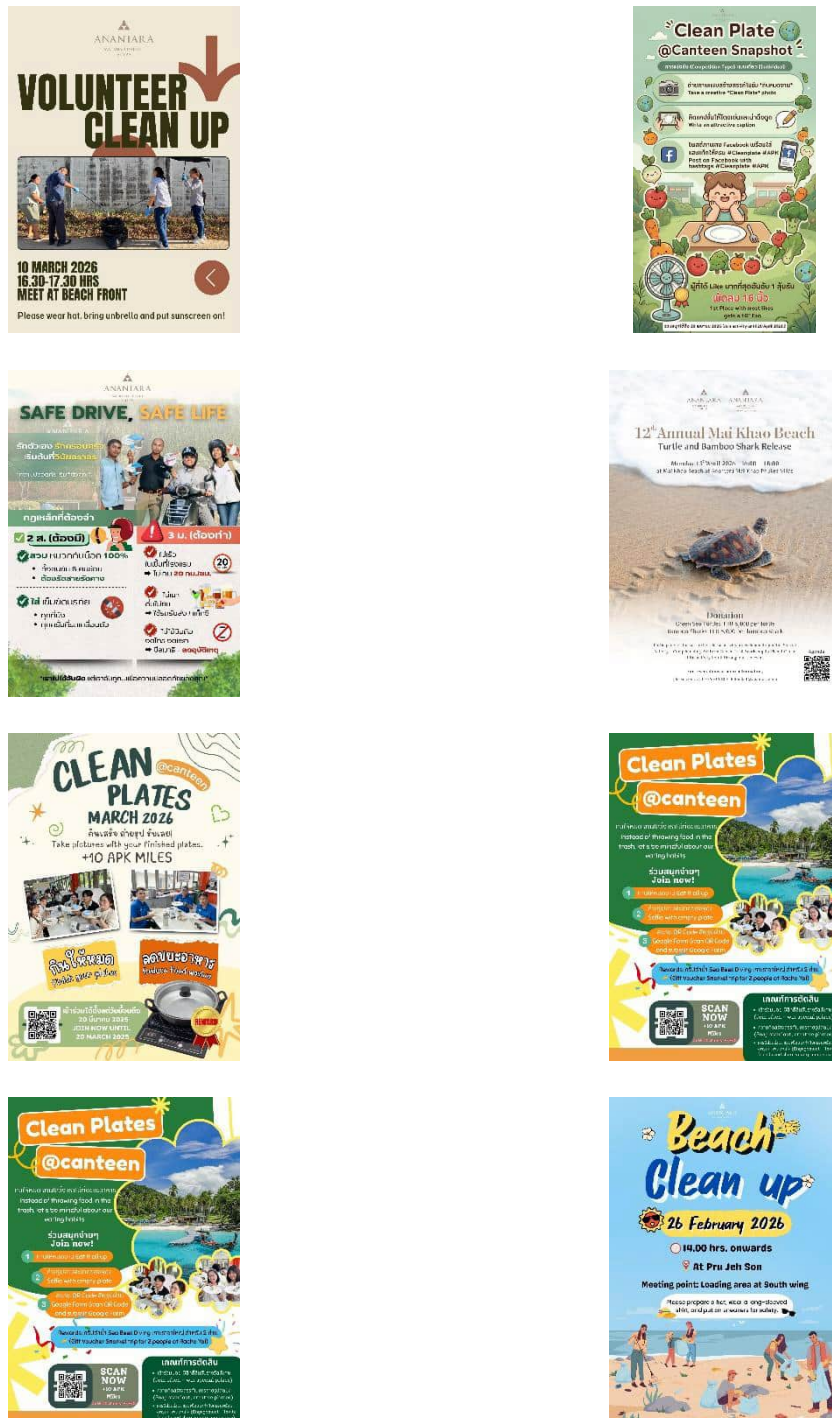
ภาพที่ 2.2-6 กิจกรรมอนุรักษ์ธรรมชาติและสิ่งแวดล้อม

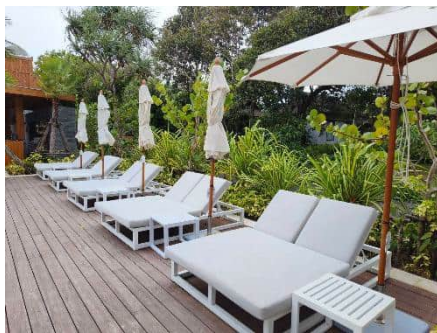
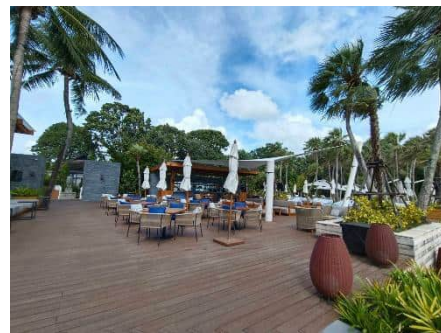
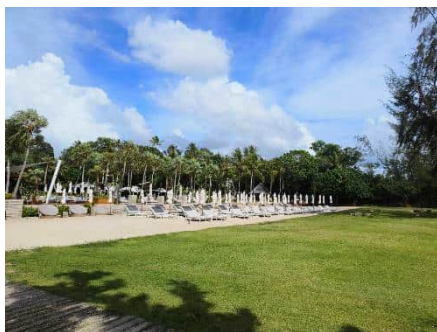
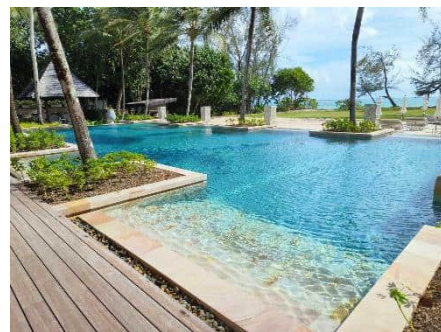
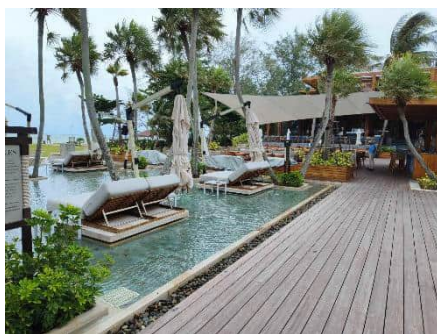
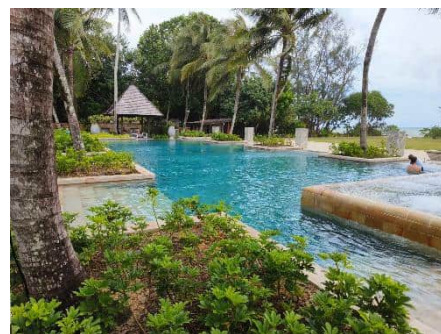
ภาพที่ 2.2-6 (ต่อ) กิจกรรมอนุรักษ์ธรรมชาติ และสิ่งแวดล้อม

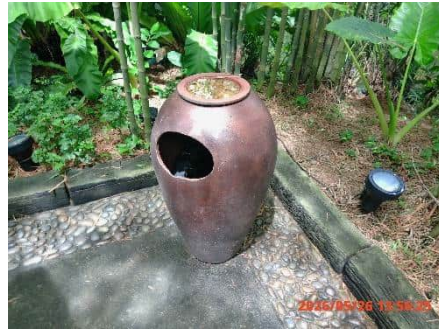
ภาพที่ 2.2-9 ถังขยะมูลฝอยภายในโครงการ

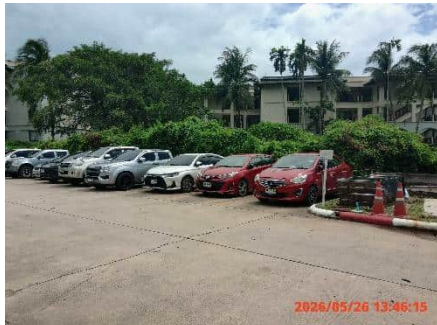
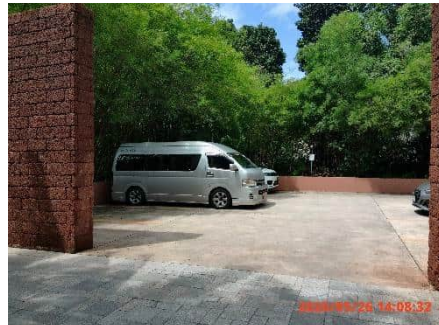
ภาพที่ 2.2-11 โรงจอดรถภายในโครงการ

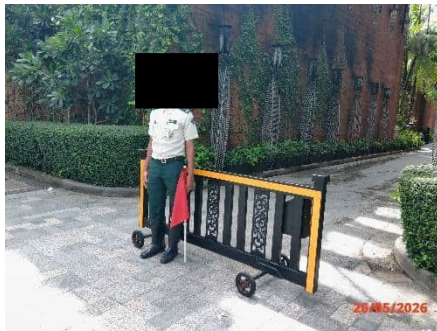
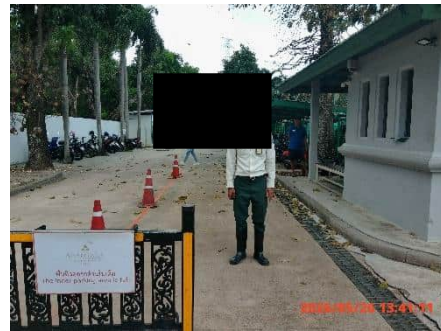
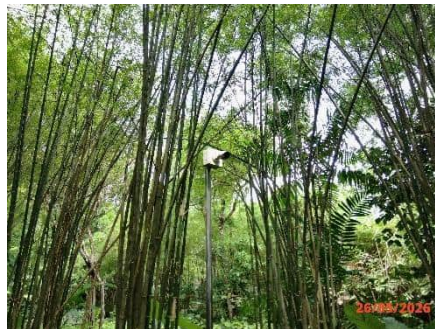
ภาพที่ 2.2-13 เจ้าหน้าที่รักษาความปลอดภัยทางเข้า-ออกโครงการ กล้องวงจรปิด

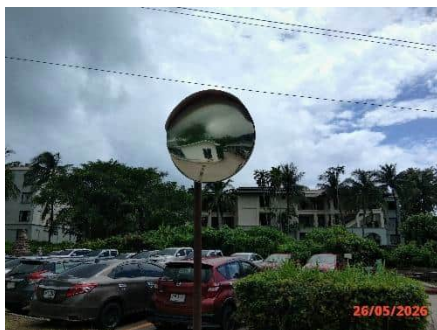
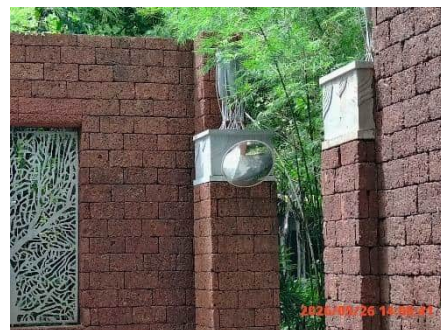
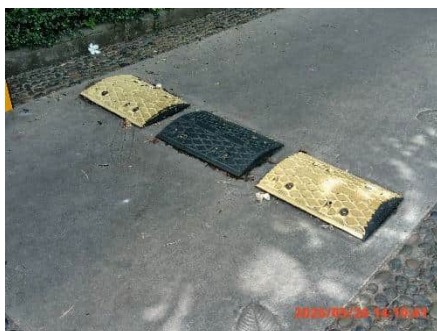
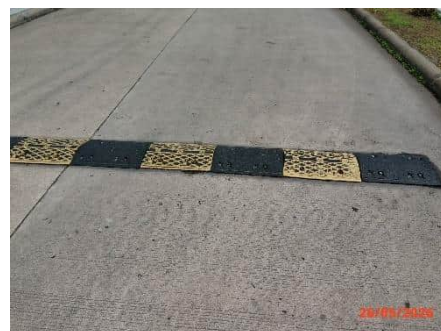
ภาพที่ 2.2-14 กระຈกนูนและยางชะลอความเร็ว

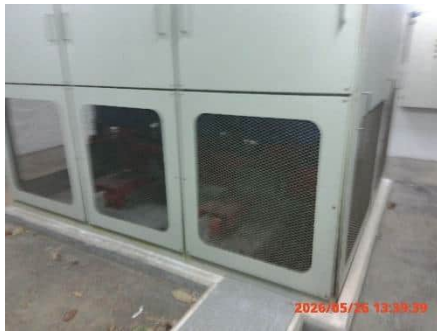
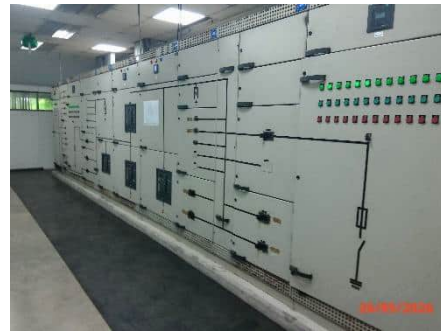
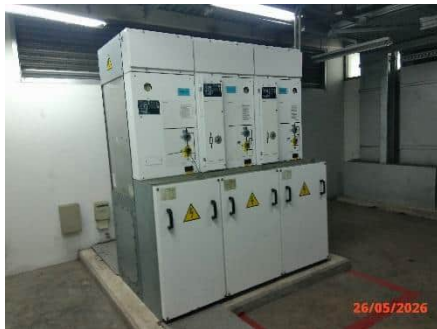
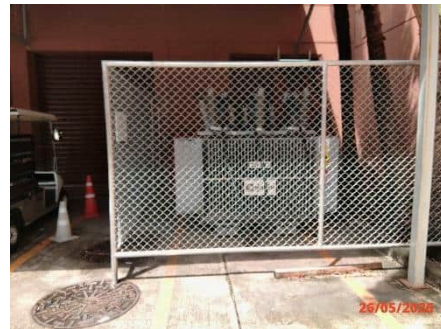
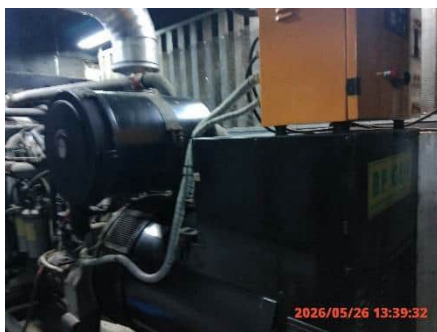
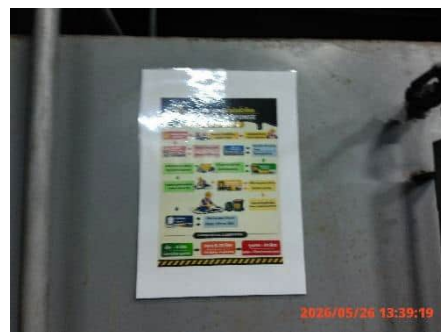
ภาพที่ 2.2-15 เครื่องกำเนิดไฟฟ้าสำรอง หม้อแปลงไฟฟ้า ตู้ควบคุมไฟฟ้า บ้ายเตื่อนไฟฟ้าแรงสูง

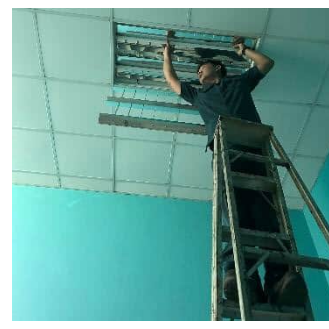
ภาพที่ 2.2-17 พนักงานทำความสะอาดหลอดไฟฟ้า และโคมไฟในบริเวณพื้นที่ส่วนกลาง

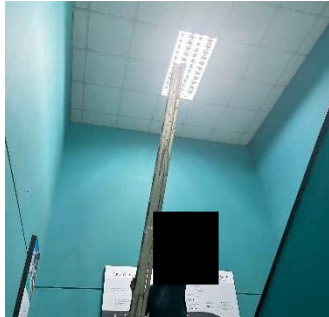
ภาพที่ 2.2-17 (ต่อ) พนักงานทำความสะอาดหลอดไฟฟ้า และโคมไฟในบริเวณพื้นที่ส่วนกลาง

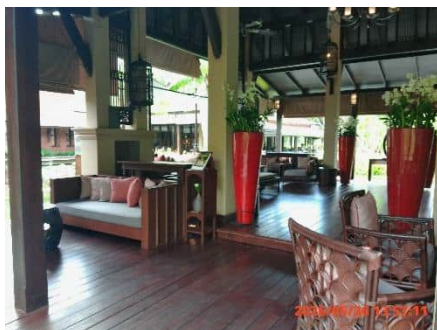
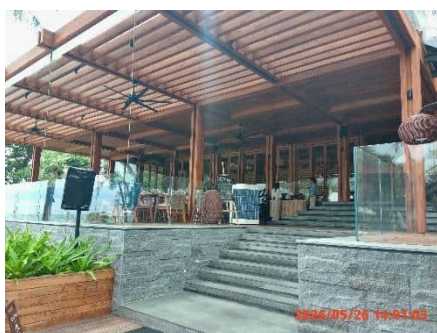
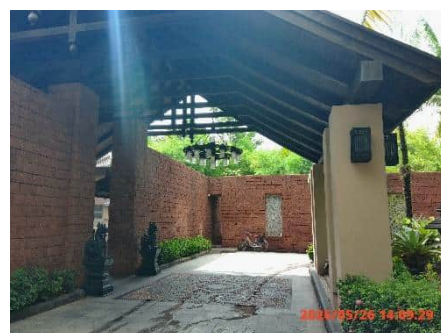
ภาพที่ 2.2-18 พื้นที่ส่วนกลาง

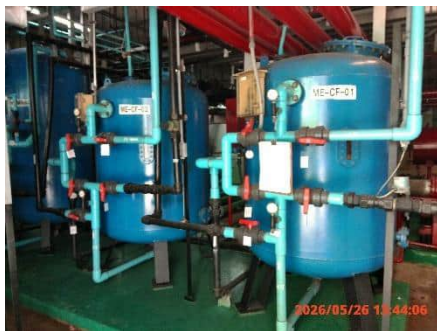
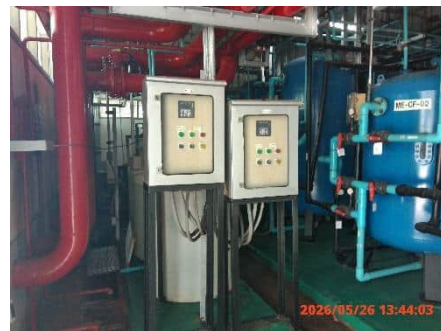
ภาพที่ 2.2-20 ระบบน้ำใช้ในโครงการ

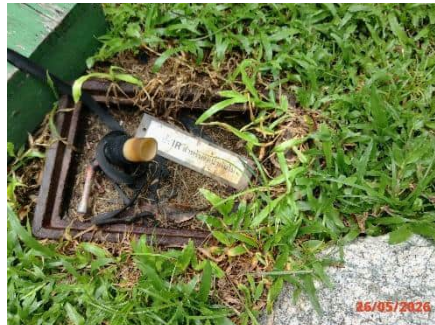
ภาพที่ 2.2-21 น้ำ Reuse สำหรับนำไปใช้ในการรดน้ำต้นไม้

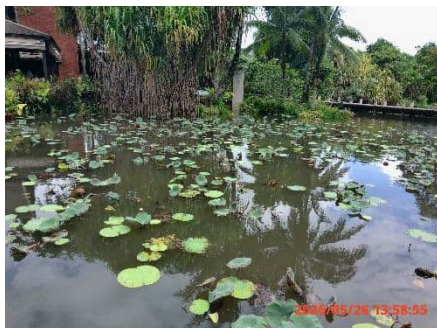
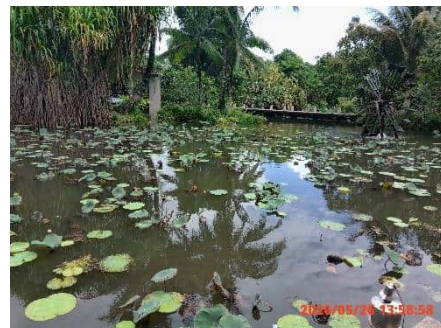
ภาพที่ 2.2-22 การปลูกไม้ในสระน้ำ

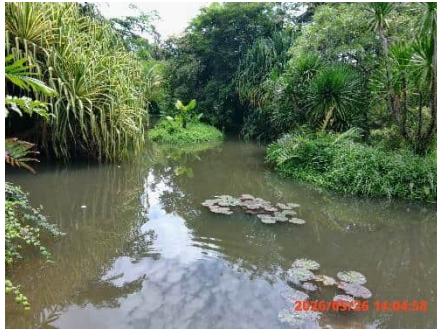
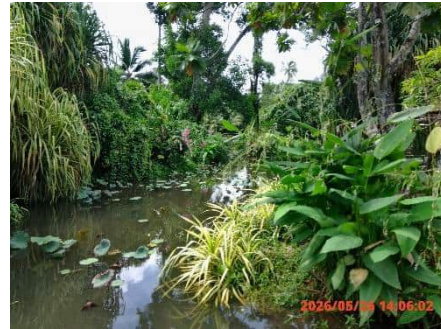
ภาพที่ 2.2-22 (ต่อ) การปลูกไม้น้ำในสระน้ำ

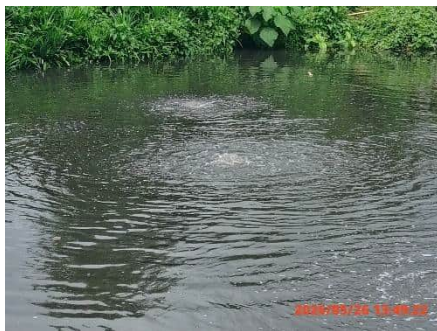
ภาพที่ 2.2-23 เครื่องเติมอากาศแบบ Jet

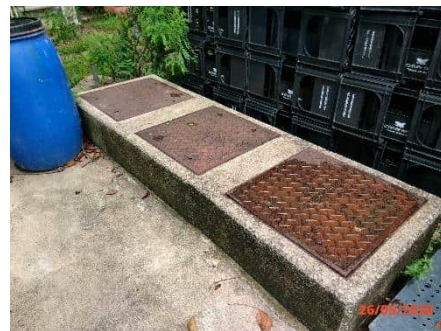
ภาพที่ 2.2-24 ปอดักไขมัน

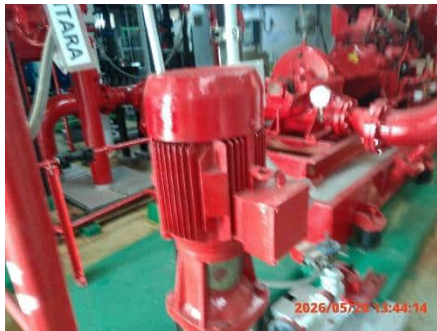
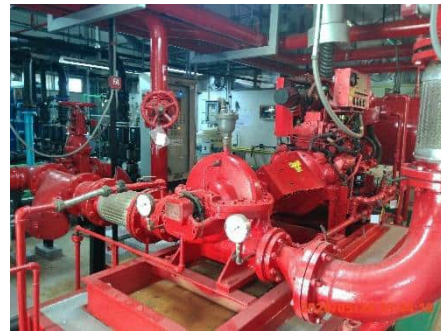
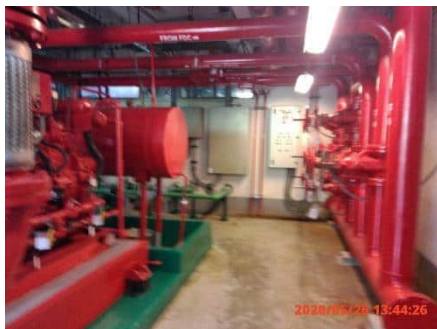
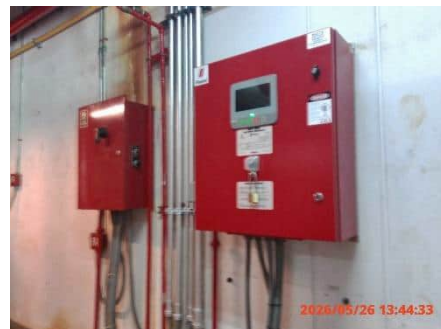
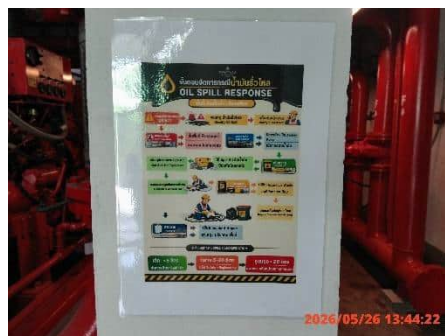
ภาพที่ 2.2-25 ป่อนวน้ำและลานซีม

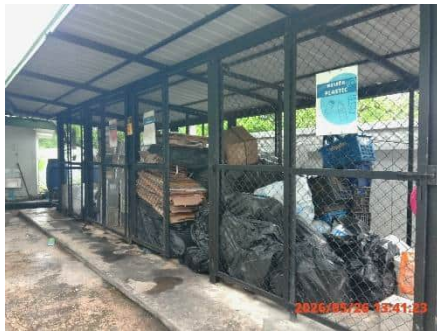
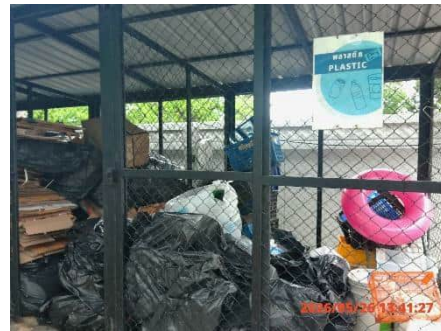
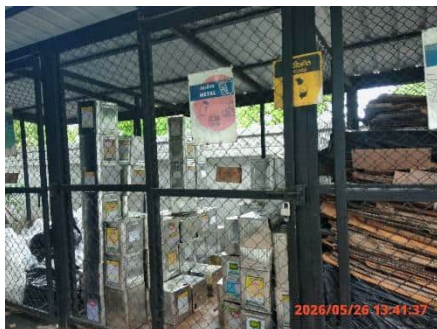
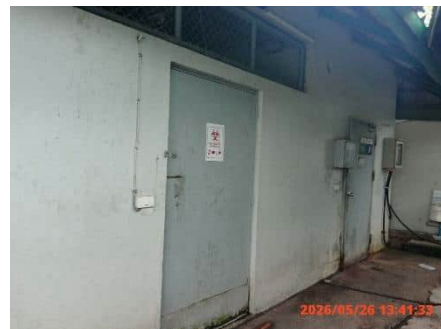
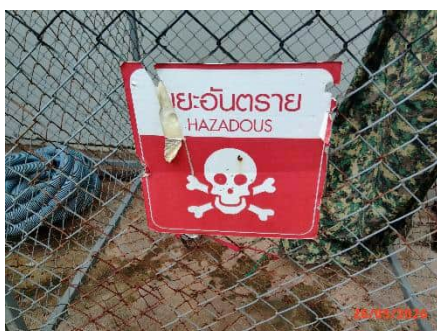
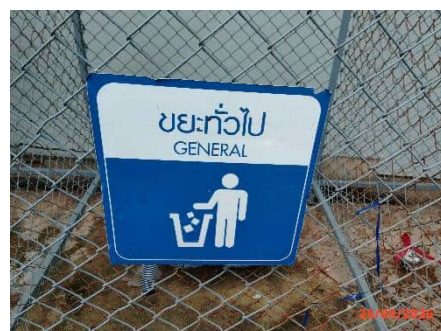
ภาพที่ 2.2-27 ตะแกรงดักขยะ

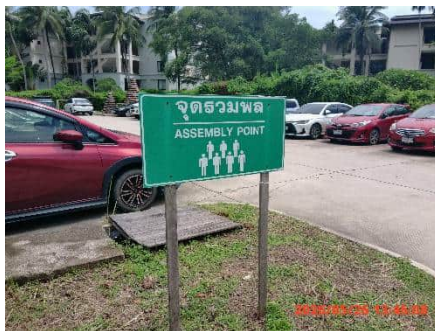
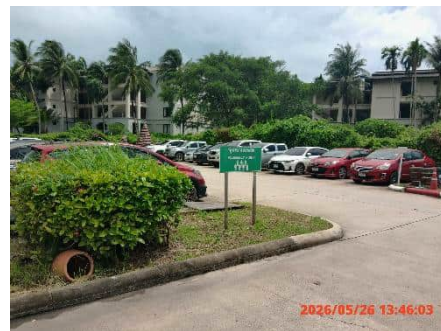
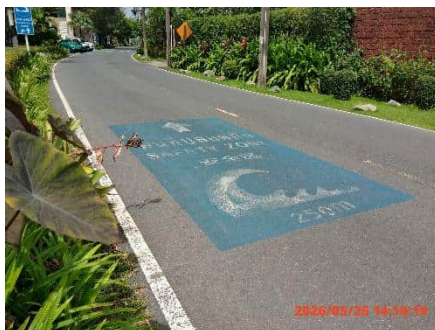
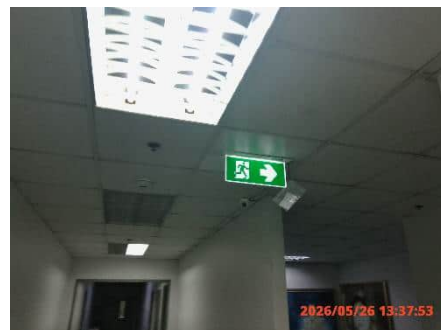
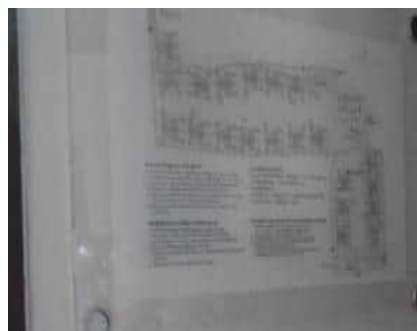
ภาพที่ 2.2-32 (ต่อ) อุปกรณ์ป้องกันอัคคีภัย

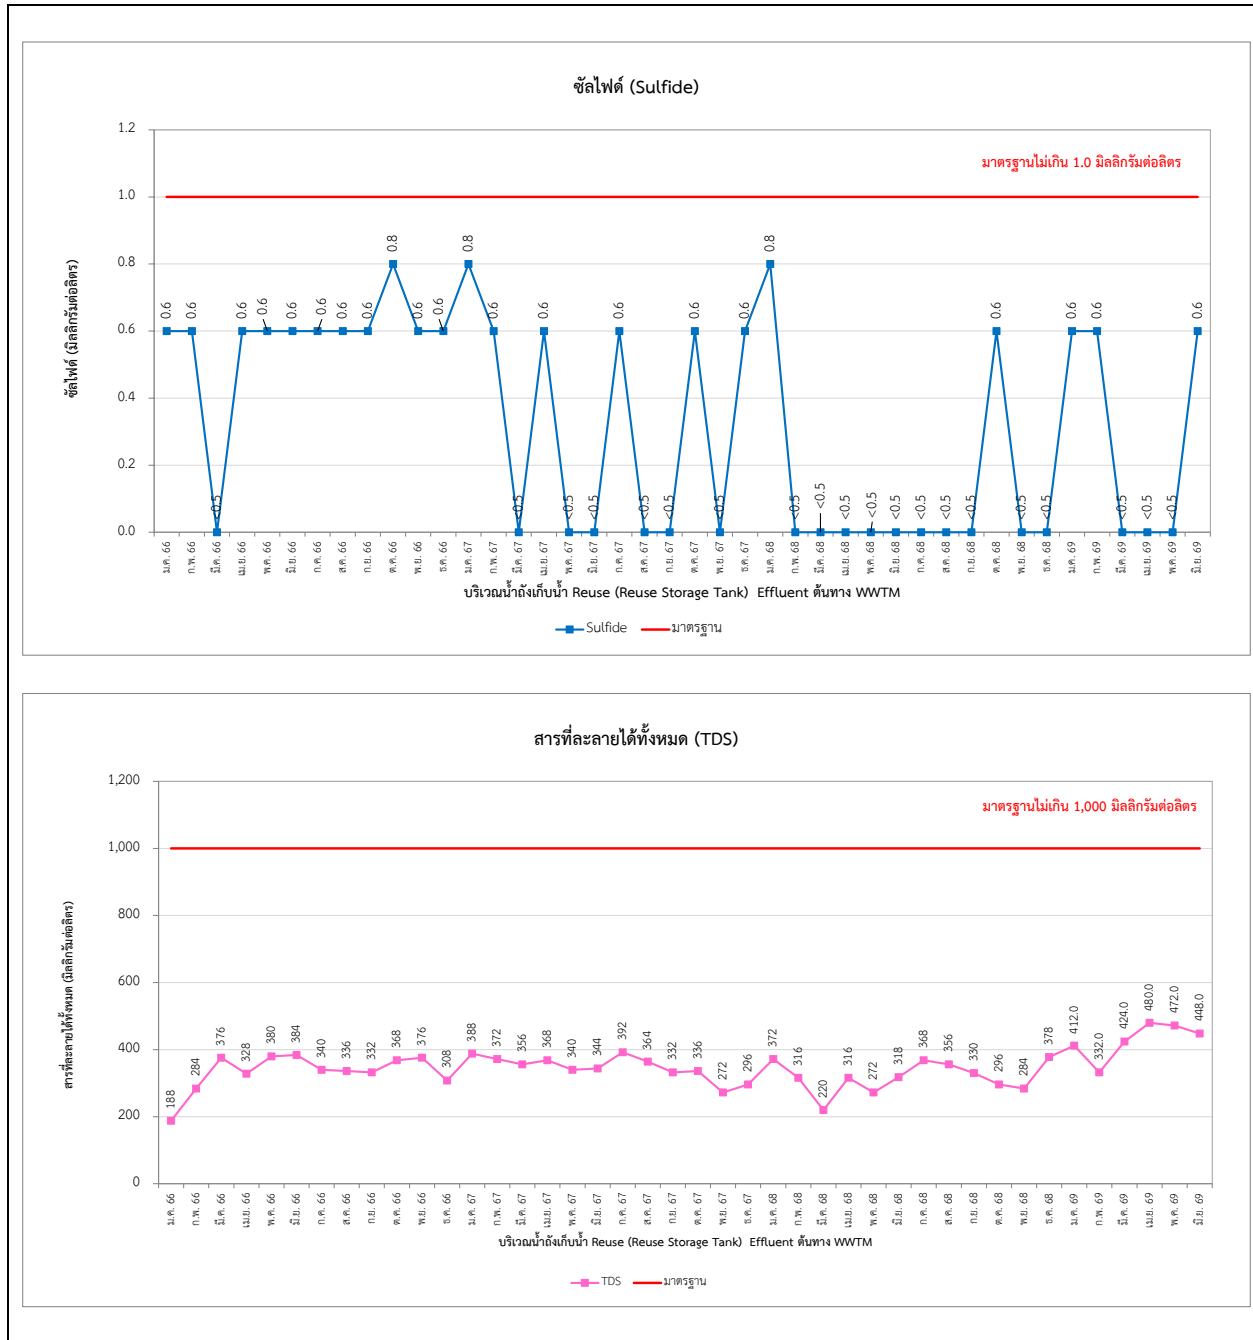
รูปที่ 3.4-1 (ต่อ) เปรียบเทียบผลการตรวจวิเคราะห์คุณภาพน้ำทิ้ง บริเวณน้ำถังเก็บน้ำ Reuse (Reuse Storage Tank) Effluent ต้นทาง WWTM ระหว่างปี พ.ศ. 2566-2569

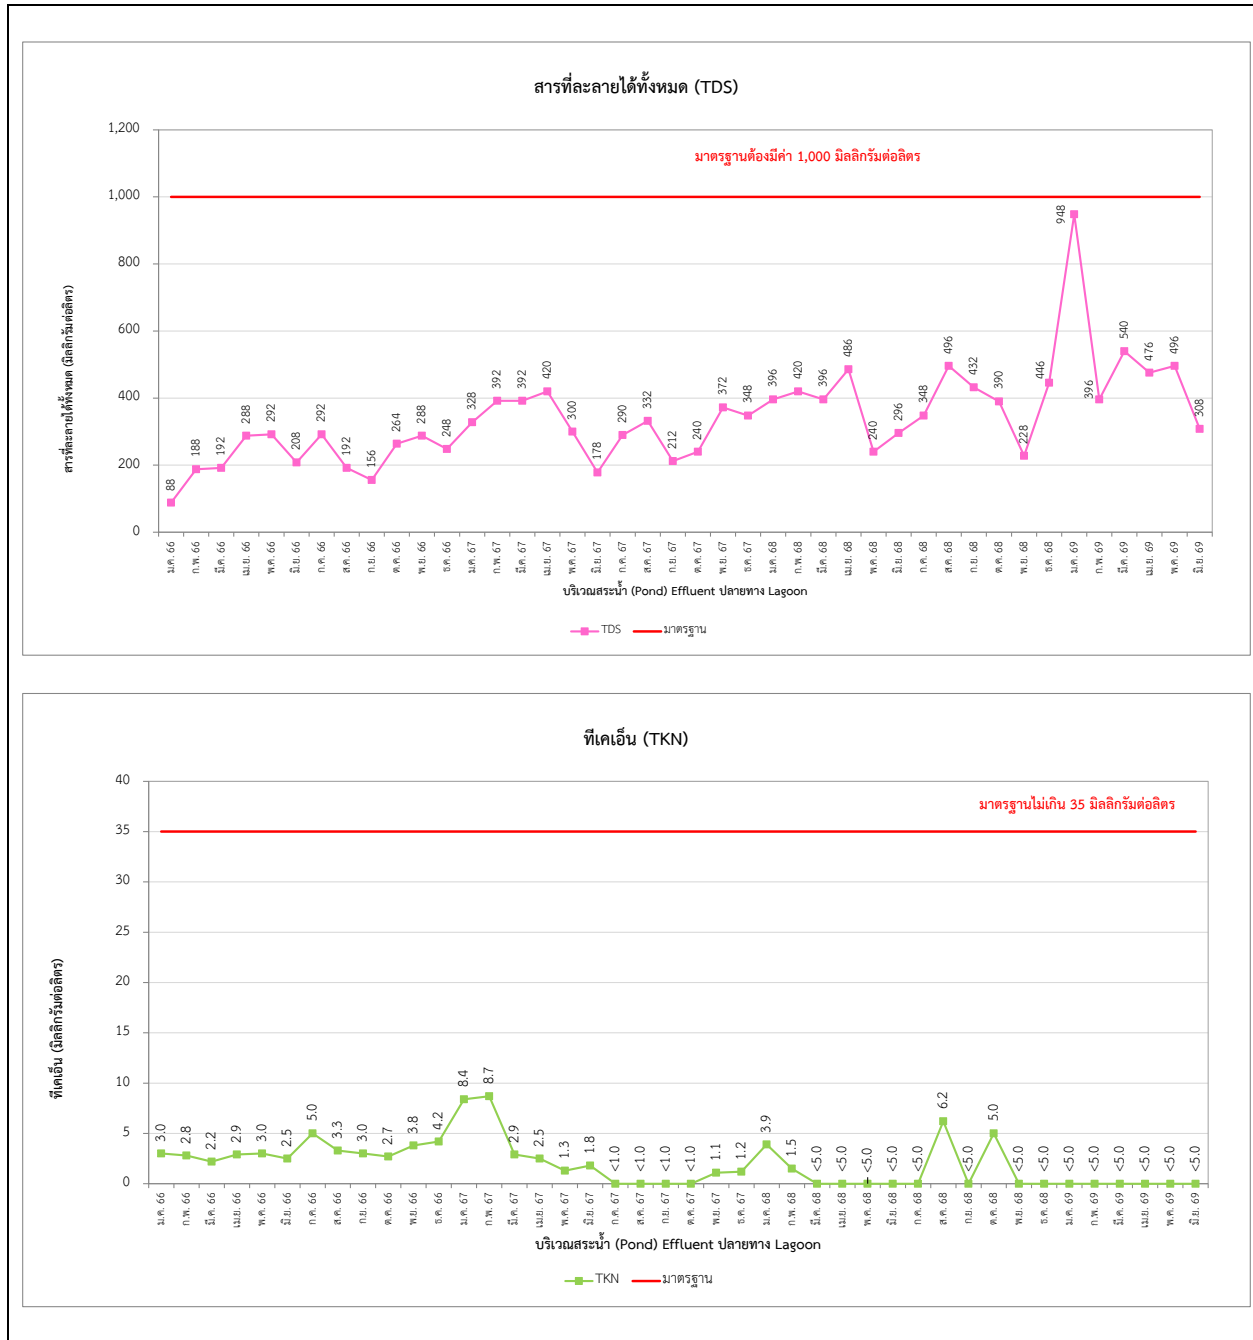
รูปที่ 3.4-2 (ต่อ) เปรียบเทียบผลการตรวจวิเคราะห์คุณภาพน้ำทิ้ง บริเวณสระน้ำ (Pond)  
Effluent ปลายทาง Lagoon ระหว่างปี พ.ศ. 2566-2569
