โครงการ มายบีช รีสอร์ท ภูเก็ต (เปลี่ยนแปลงรายละเอียด) ระยะดำเนินการ ของบริษัท มายบีช กรุ๊ป จำกัด ตั้งอยู่ที่ 105 หมู่ที่ 8 ถนนบ้านอ่าววน-เขาขาด ตำบลวิชิต อำเภอเมือง จังหวัดภูเก็ต เป็นโครงการประกอบกิจการประเภทโรงแรม และพื้นที่โครงการตั้งอยู่ในเขตพื้นที่คุ้มครองสิ่งแวดล้อม ซึ่งเข้าข่ายที่ต้องจัดทำรายงานการวิเคราะห์ผลกระทบสิ่งแวดล้อมตามประกาศกระทรวงทรัพยากรธรรมชาติและสิ่งแวดล้อม เรื่อง กำหนดประเภทและขนาดของโครงการหรือกิจการซึ่งต้องจัดทำรายงานการวิเคราะห์ผลกระทบสิ่งแวดล้อม และหลักเกณฑ์ วิธีการระเบียบปฏิบัติ และแนวทางการจัดทำรายงานการวิเคราะห์ผลกระทบสิ่งแวดล้อม และตามประกาศกระทรวงทรัพยากรธรรมชาติและสิ่งแวดล้อม เรื่อง กำหนดเขตพื้นที่และมาตรการคุ้มครองสิ่งแวดล้อมในบริเวณพื้นที่จังหวัดภูเก็ต พ.ศ. 2553 และได้นำเสนอต่อสำนักงานนโยบายและแผนทรัพยากรสิ่งแวดล้อม (สผ.) คณะกรรมการผู้ชำนาญการพิจารณารายงานการวิเคราะห์ผลกระทบสิ่งแวดล้อมด้านอาคาร การจัดสรรที่ดิน และบริการชุมชน มีมติความเห็นชอบรายงานดังกล่าวตามหนังสือ ที่ ทส 1009.5/3434 ลงวันที่ 21 มีนาคม พ.ศ. 2559 ซึ่งได้กำหนดมาตรการป้องกันและแก้ไขผลกระทบสิ่งแวดล้อม และมาตรการติดตามตรวจสอบผลกระทบสิ่งแวดล้อมที่โครงการต้องถือปฏิบัติ

ดังนั้น บริษัท มายบีช กรุ๊ป จำกัด จึงมอบหมายให้บริษัท เอแอลเอส แลบบอราทอรี กรุ๊ป (ประเทศไทย) จำกัด ซึ่งเป็นบริษัทที่ปรึกษา

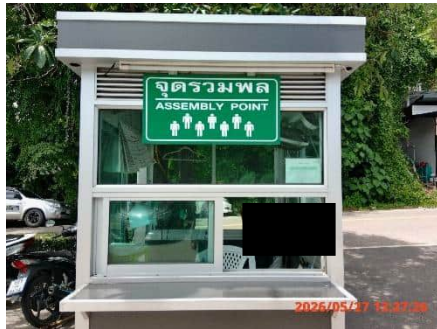
ภาพที่ 2-1 จุดรวมพล

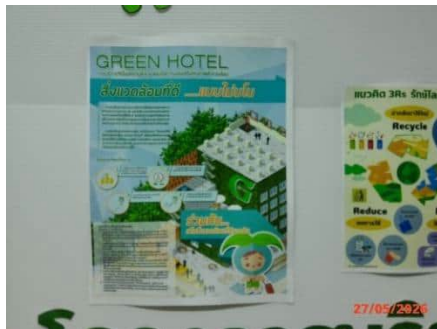
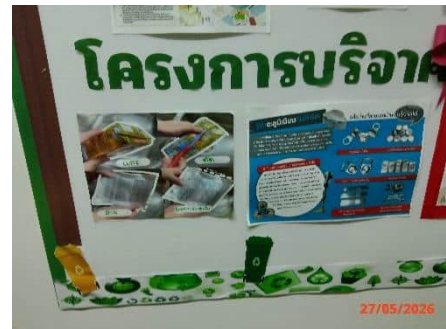
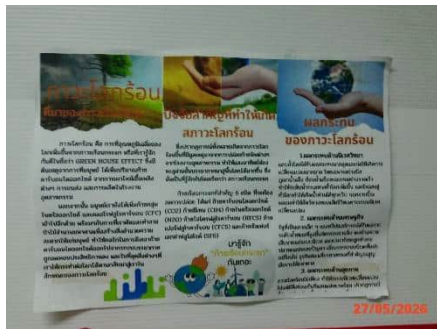
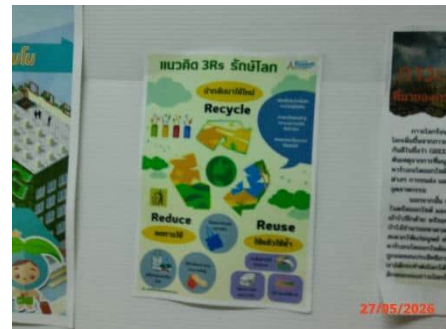
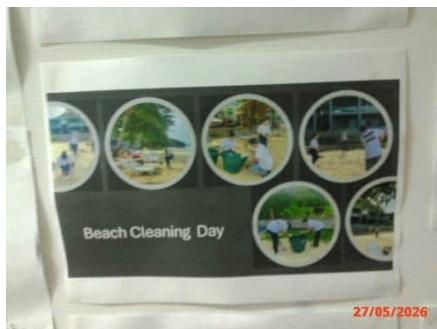
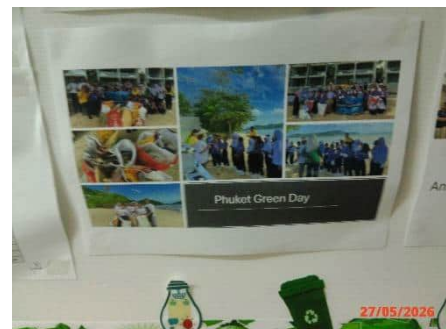
ภาพที่ 2-3 ป้ายประชาสัมพันธ์

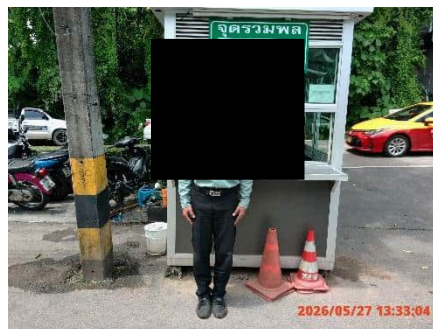
ภาพที่ 2-4 เจ้าหน้าที่รักษาความปลอดภัย

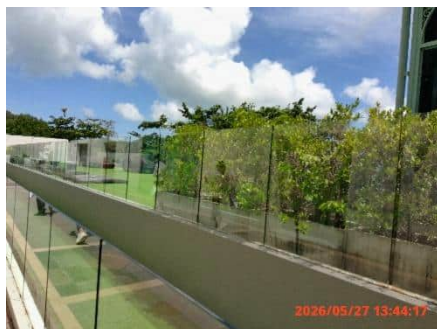
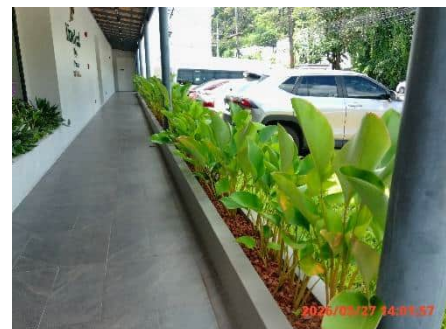
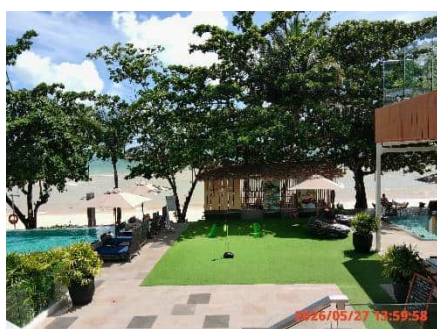
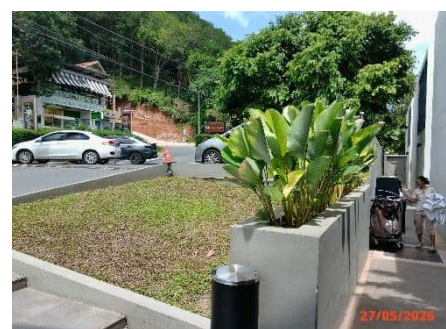
ภาพที่ 2-5 พื้นที่สีเขียว และการดูแลบำรุงรักษา

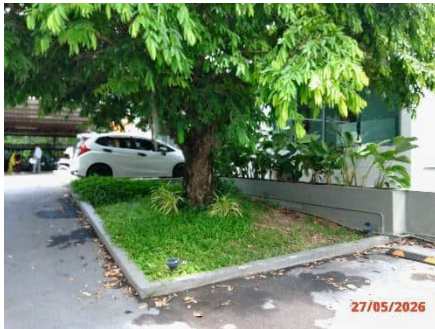
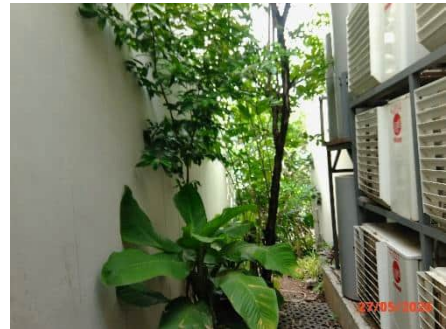
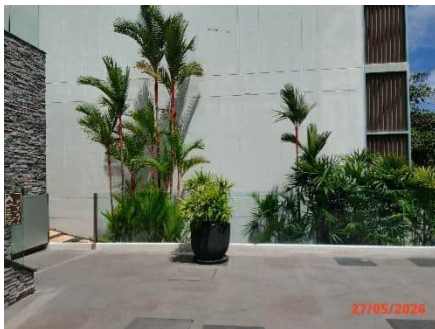
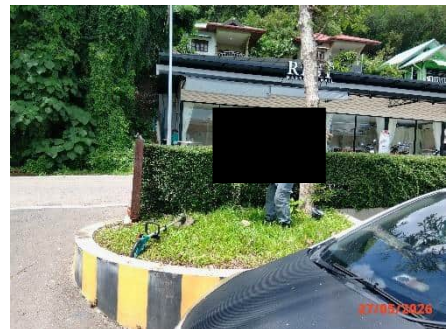
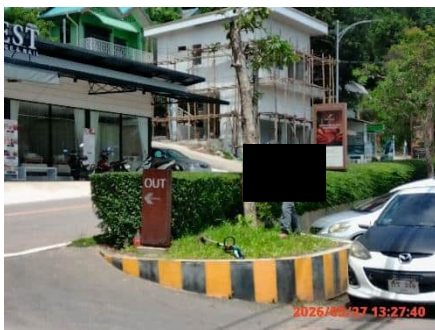
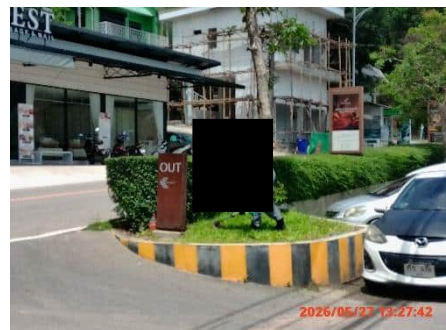
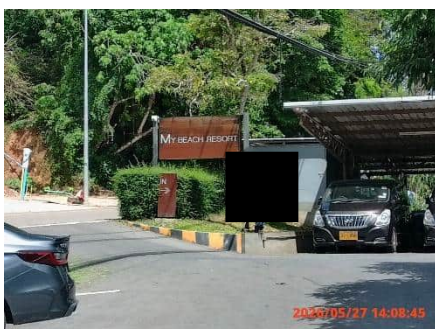
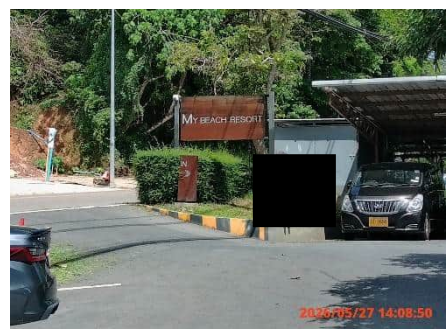
ภาพที่ 2-5 (ต่อ) พื้นที่สีเขียว และการดูแลบำรุงรักษา

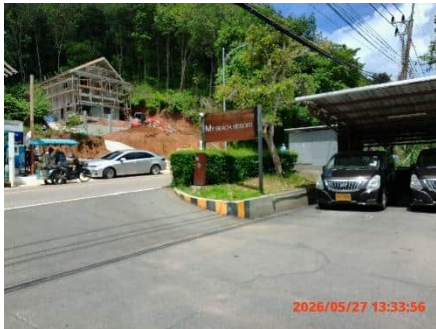
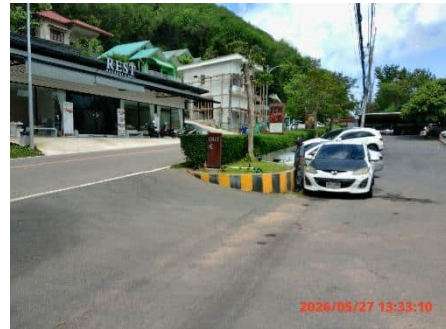
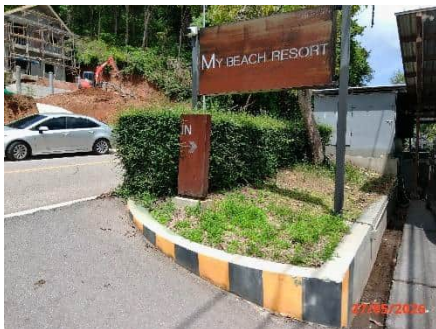
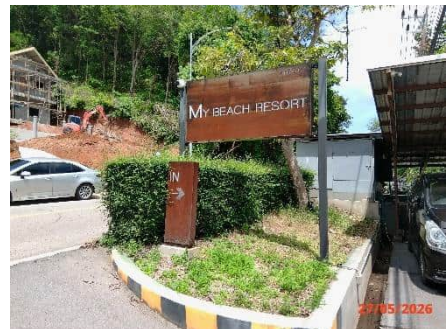
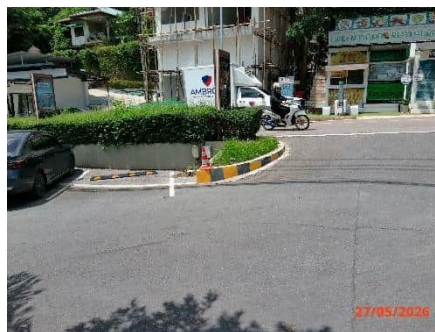
ภาพที่ 2-6 ป้ายโครงการ ป้ายแสดงทิศทางเดินรถเข้า-ออกในพื้นที่โครงการ

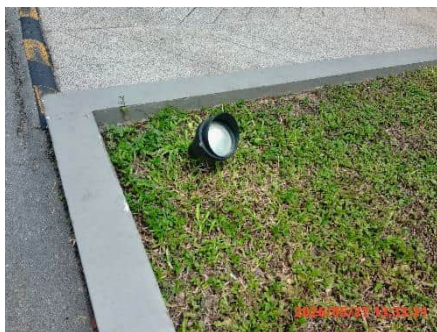
ภาพที่ 2-7 ไฟฟ้าส่องสว่าง บริเวณทางเข้า-ออกโครงการ

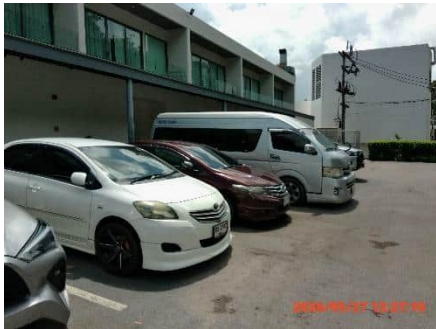
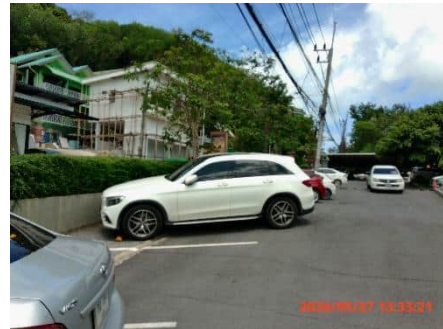
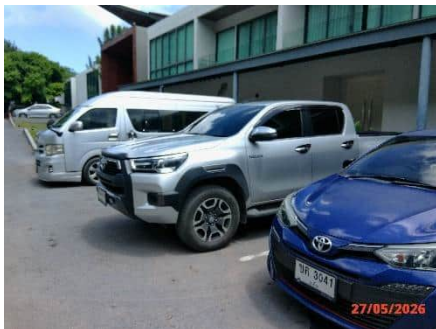
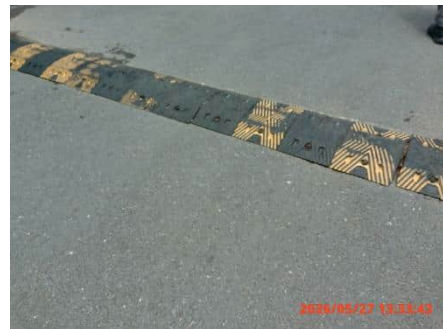
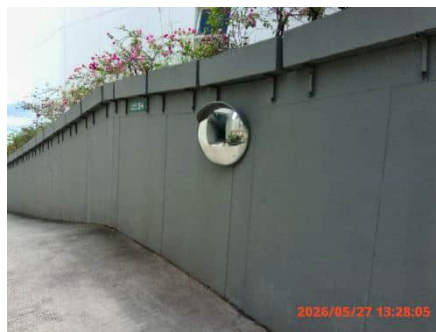
ภาพที่ 2-8 โรงจอดรถภายในโครงการ

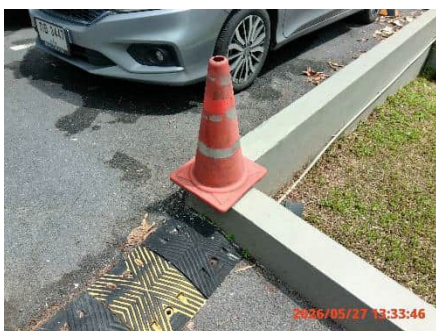
ภาพที่ 2-9 กรวยห้ามจอด

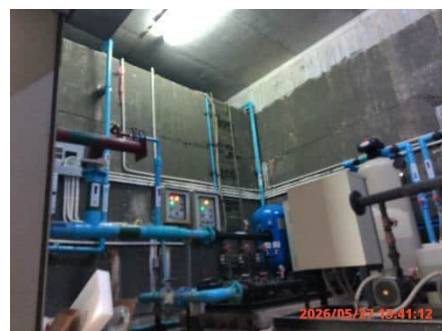
ภาพที่ 2-10 ถังเก็บน้ำสำรอง

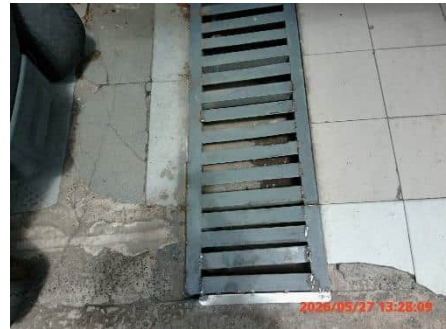
ภาพที่ 2-12 ท่อระบายน้ำคอนกรีตเสริมเหล็ก

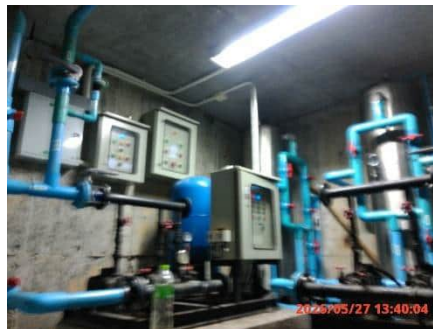
ภาพที่ 2-13 เครื่องสูบน้ำ

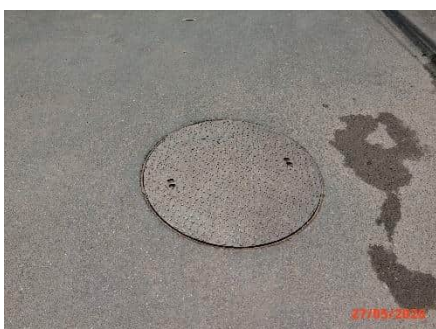
ภาพที่ 2-15 ระบบบำบัดน้ำเสีย

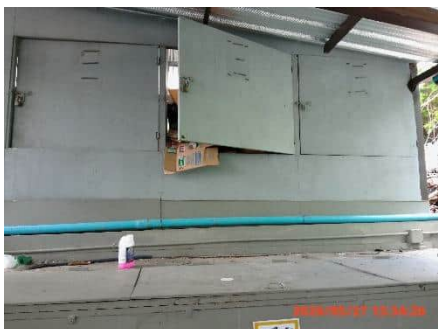
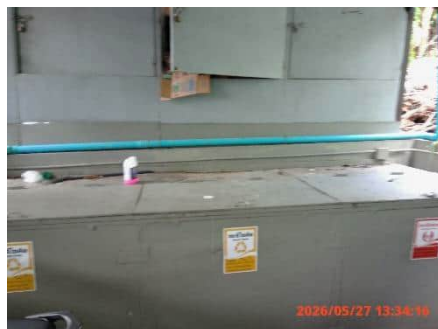
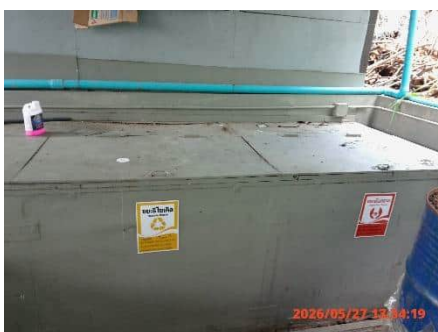
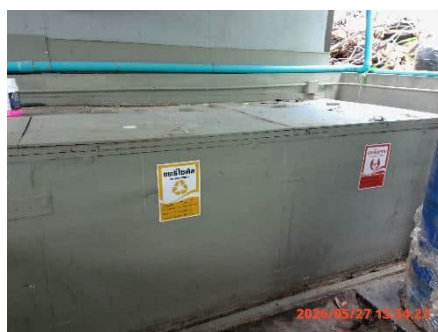
ภาพที่ 2-18 ห้องพักขยะ

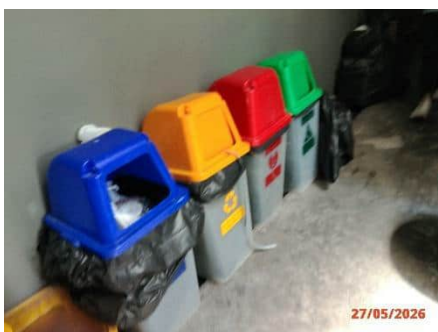
ภาพที่ 2-19 ถังรองรับขยะมูลฝอยในห้องพัก และพื้นที่ส่วนกลาง

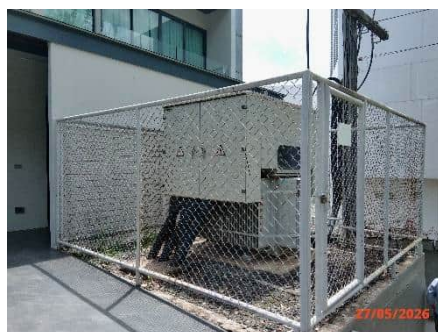
ภาพที่ 2-20 หม้อแปลงไฟฟ้าชนิดน้ำมัน น้ำมัน  
(Oil Immerse Type Transformer)

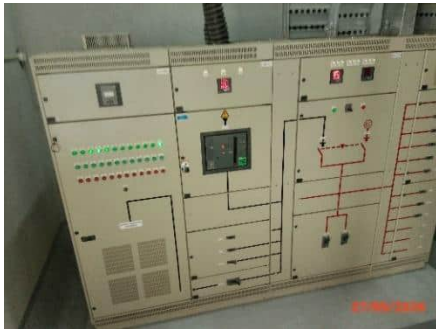
ภาพที่ 2-21 ห้อง MDB

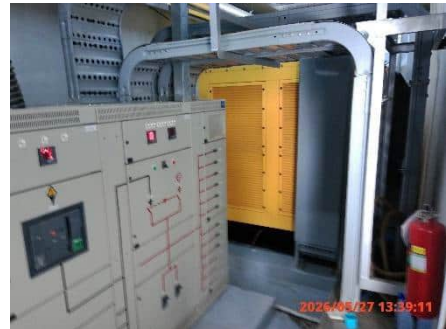
ภาพที่ 2-22 เครื่องกำเนิดไฟฟ้าสำรอง

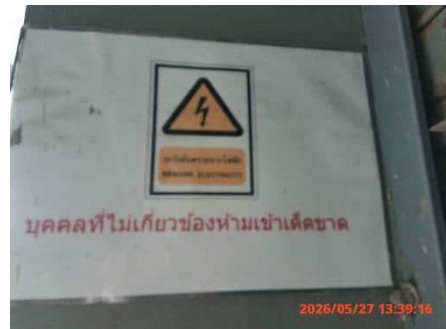
ภาพที่ 2-24 สัญลักษณ์เตือนระวังอันตรายจากไฟฟ้าแรงสูง

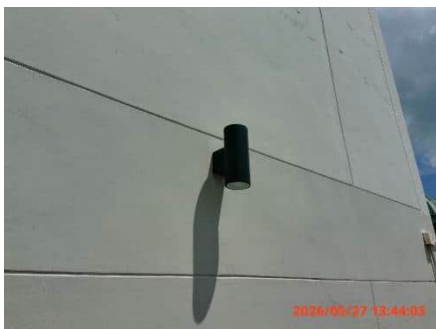
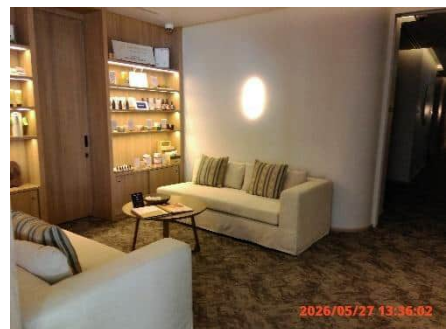
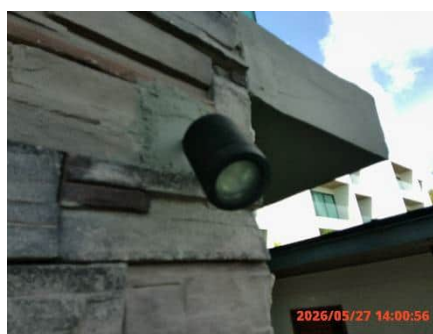
ภาพที่ 2-25 หลอด LED

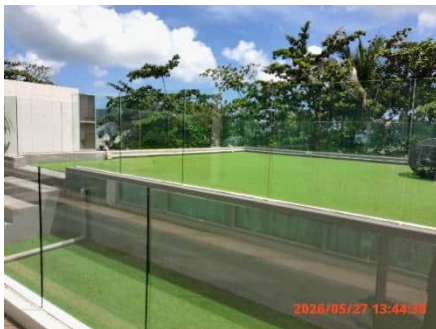
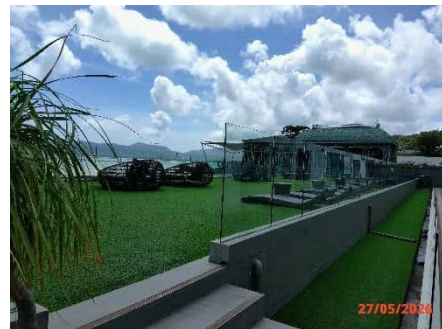
ภาพที่ 2-27 หลังคาสีกันความร้อน

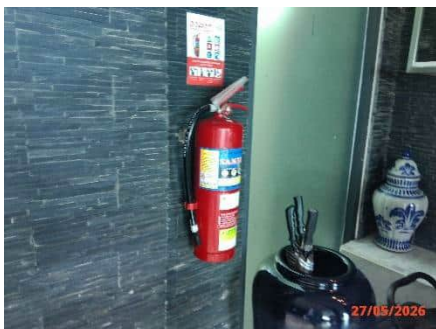
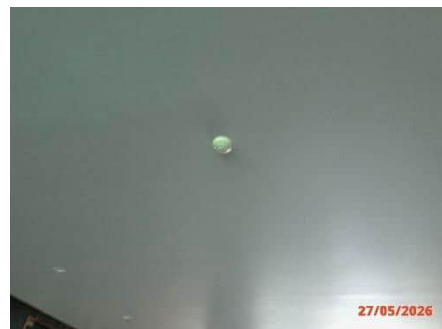
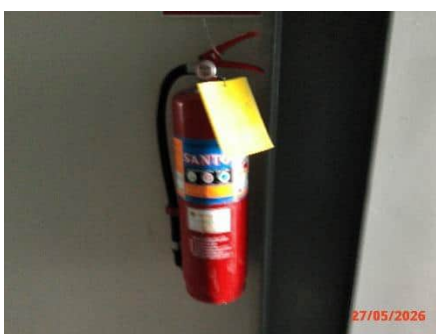
ภาพที่ 2-28 ระบบป้องกันและแจ้งเตือนอัคคีภัย

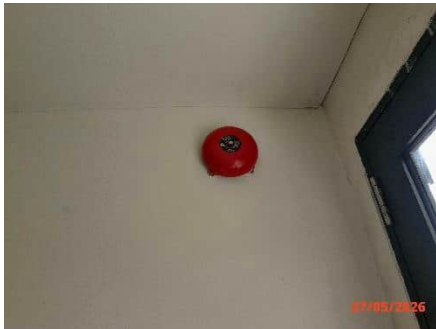
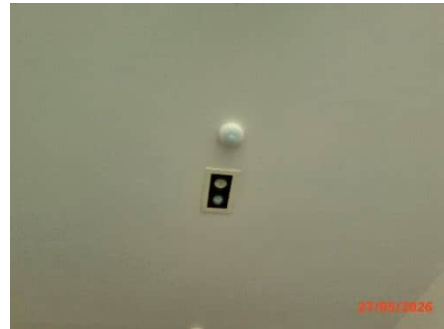
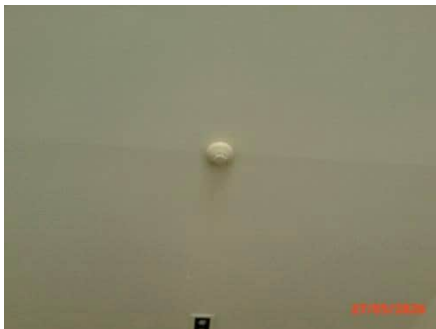
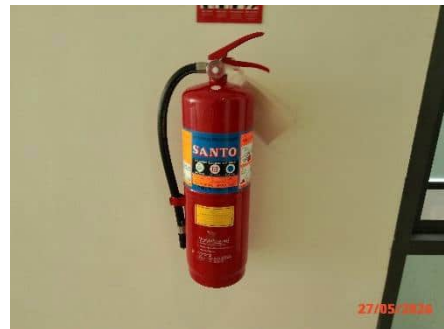
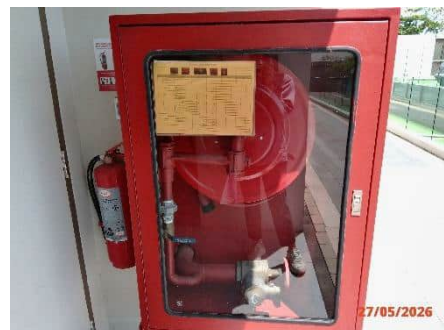
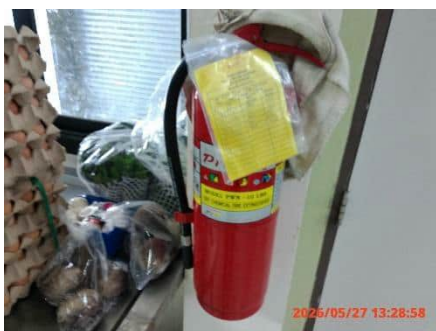
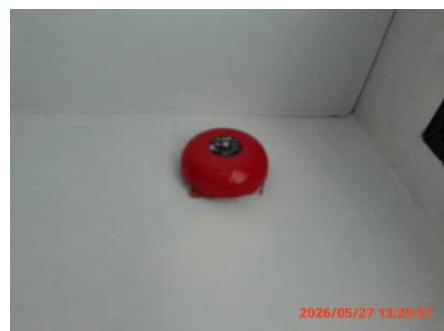
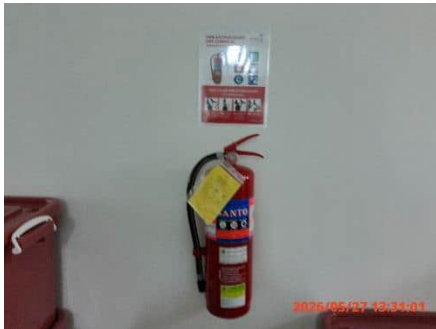
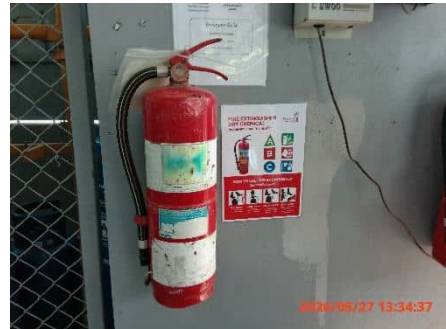
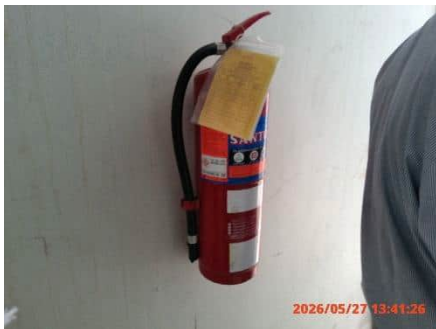
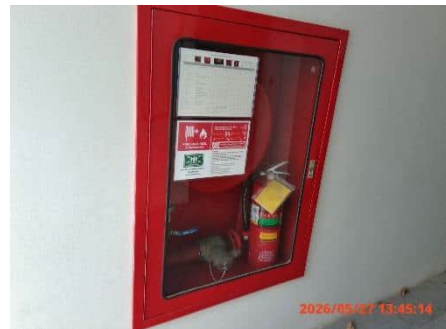
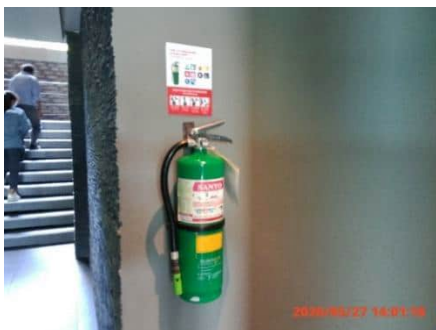
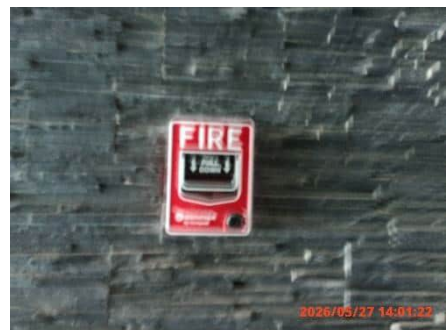
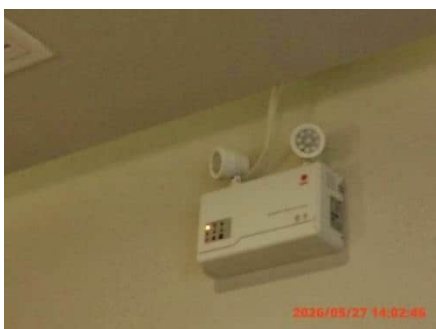
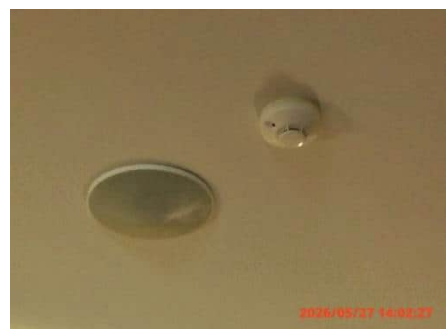
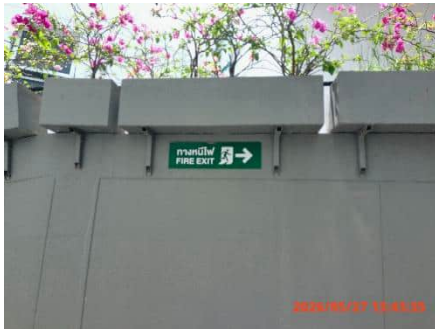
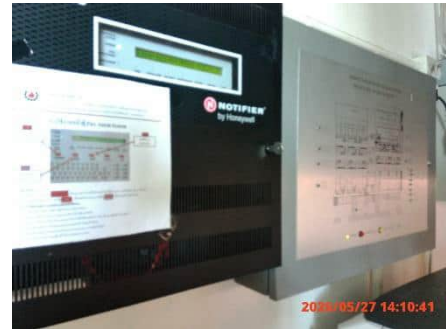
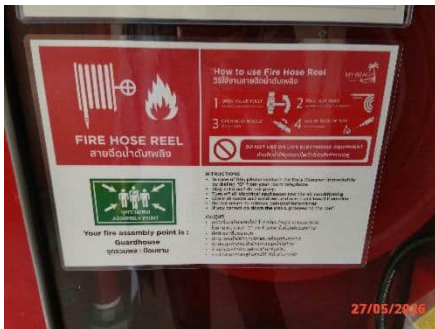
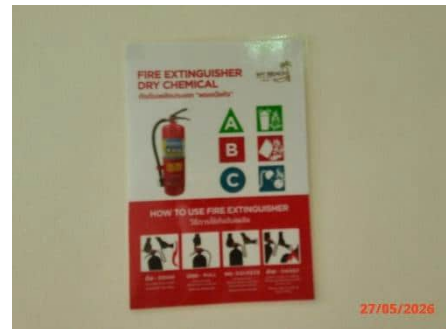
ภาพที่ 2-28 (ต่อ) ระบบป้องกันและแจ้งเตือนอัคคีภัย

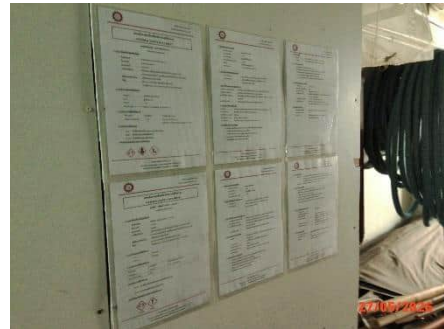
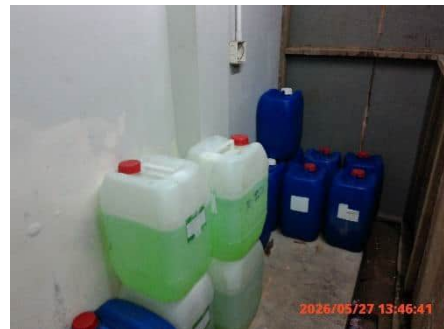
ภาพที่ 2-39 (ต่อ) ห้องเก็บสารเคมี

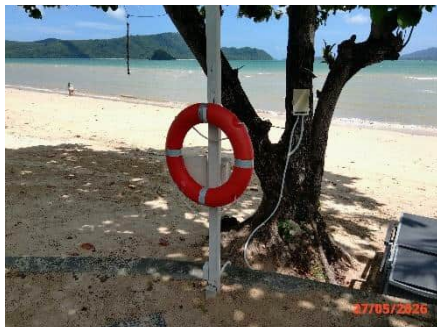
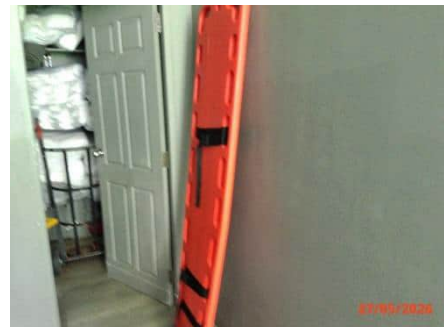
ภาพที่ 2-40 อุปกรณ์ช่วยชีวิต

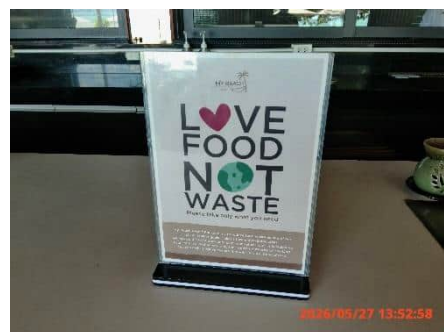
ภาพที่ 2-41 ป้าย Clean Food Good Test และโครงการ Love Food Not Waste

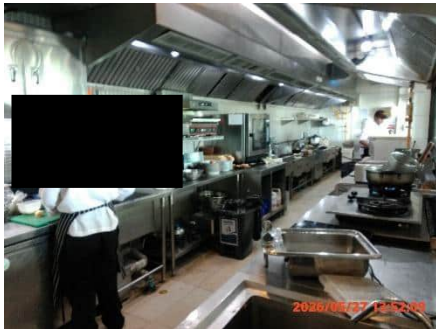
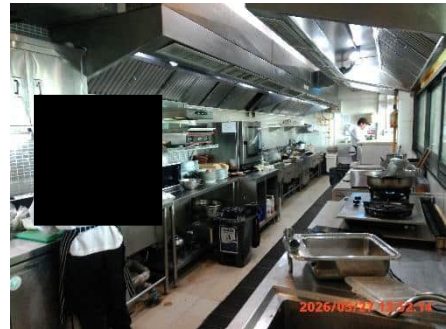
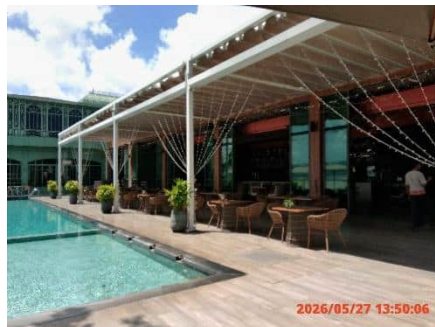
ภาพที่ 2-42 สถานที่รับประทานอาหารเตรียมอาหาร ปิ้งอาหาร และประกอบอาหาร

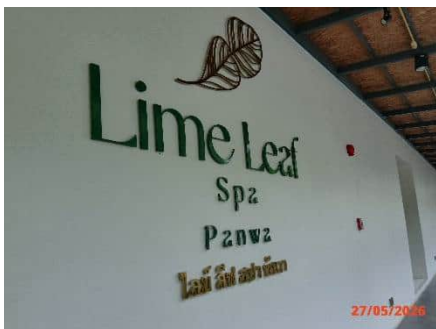
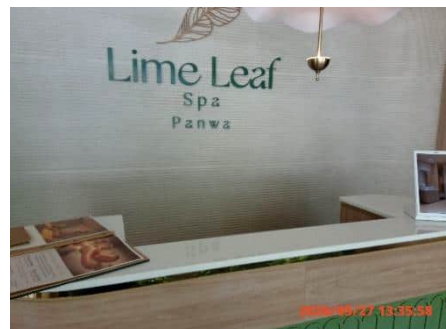
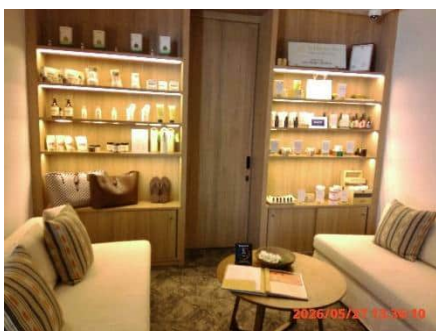
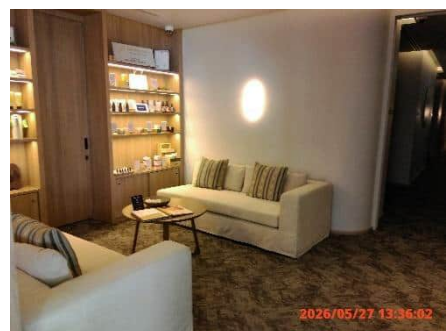
ภาพที่ 2-43 ห้องสปา

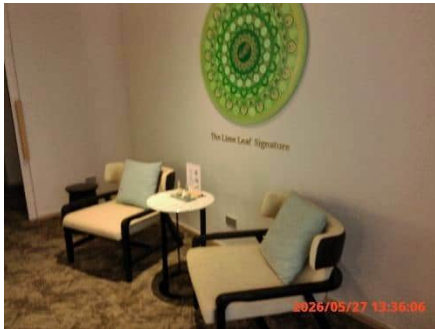
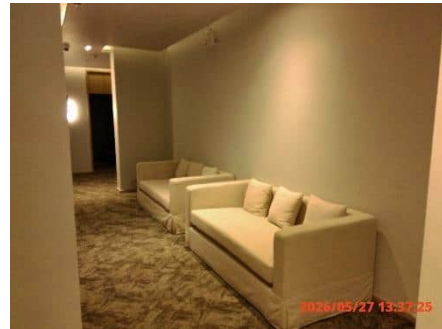
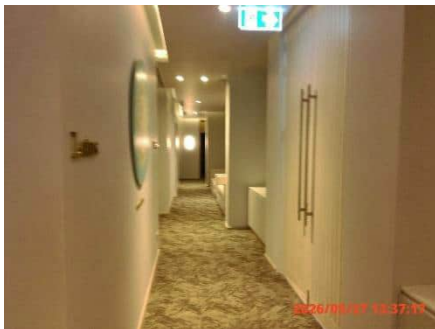
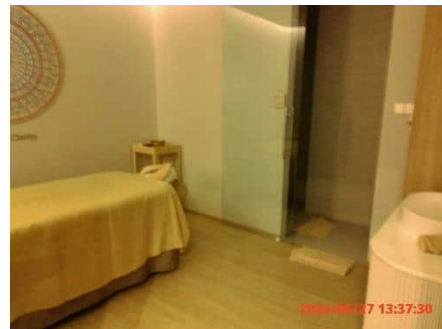
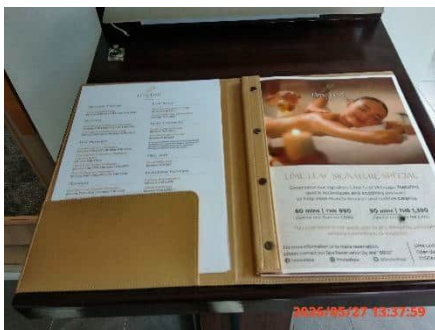
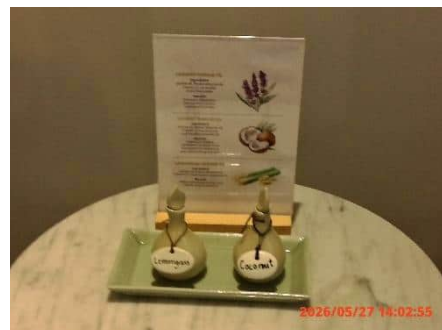
ภาพที่ 2-43 (ต่อ) ห้องสปา

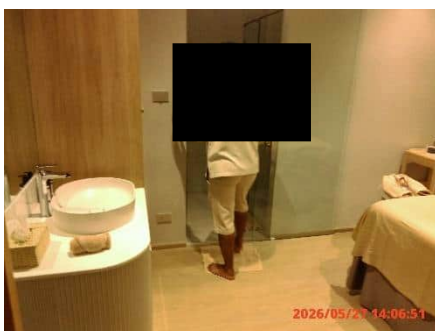
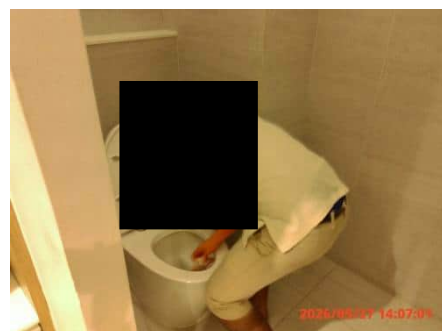
ภาพที่ 2-44 พนักงานทำความสะอาดห้องสปา

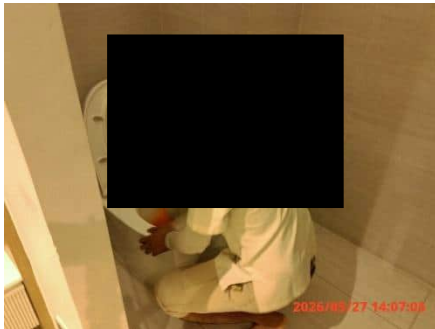
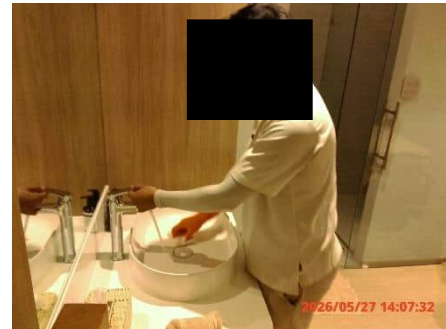
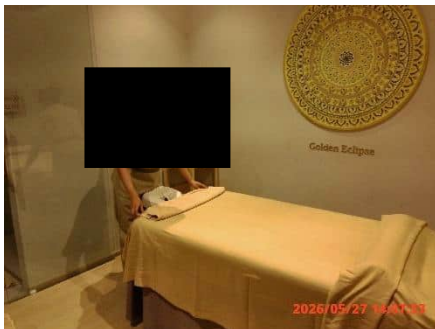
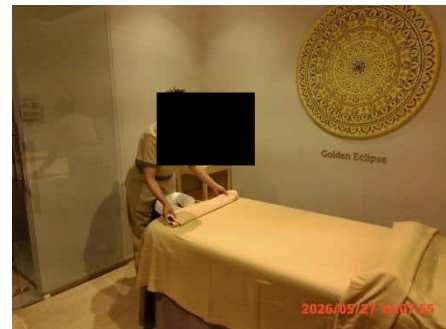
ภาพที่ 2-44 (ต่อ) พนักงานทำความสะอาดห้องสปา

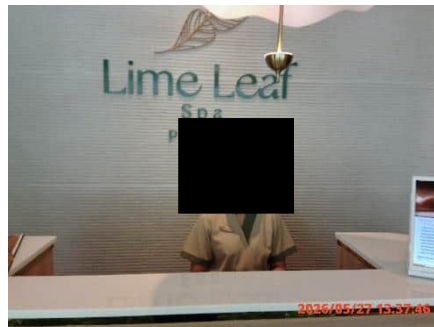
ภาพที่ 2-45 พนักงานต้อนรับห้องสปา

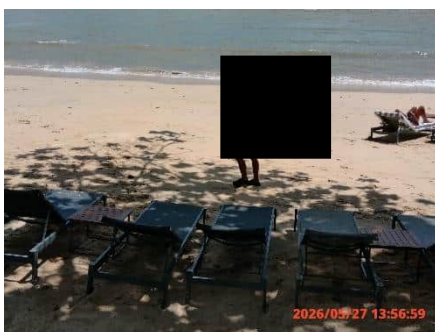
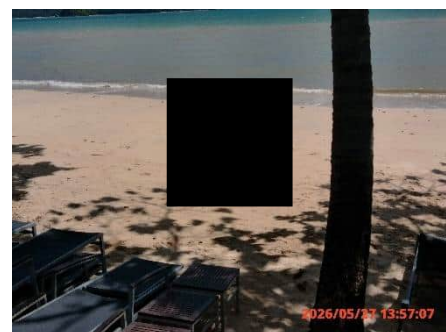
ภาพที่ 2-46 พนักงานทำความสะอาดบริเวณชายหาด

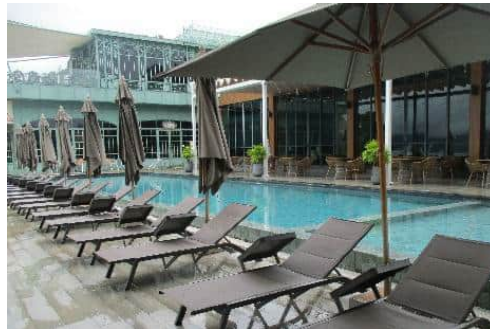
ภาพที่ 2-47 เตียงผ้าใบ และร่ม

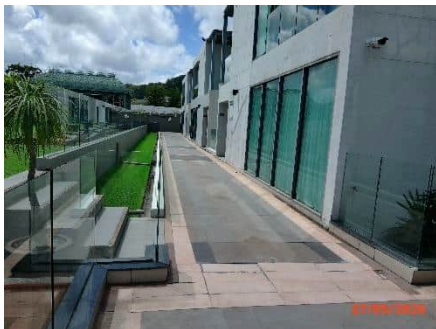
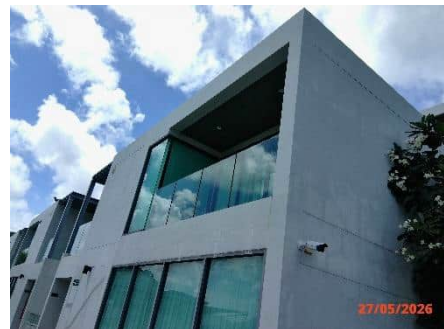
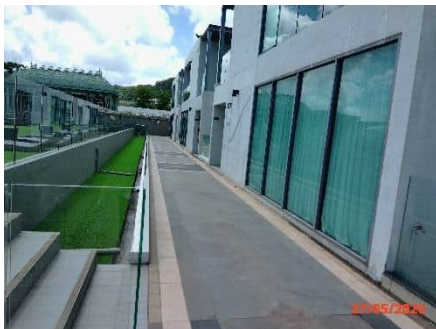
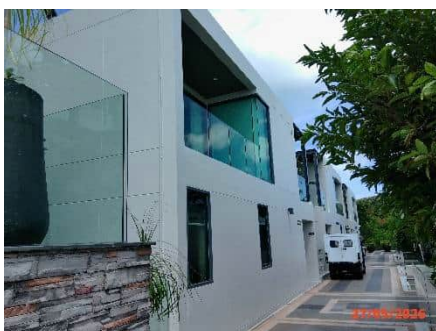
ภาพที่ 2-48 ช่องเปิดโล่ง เช่นประตู หน้าต่าง

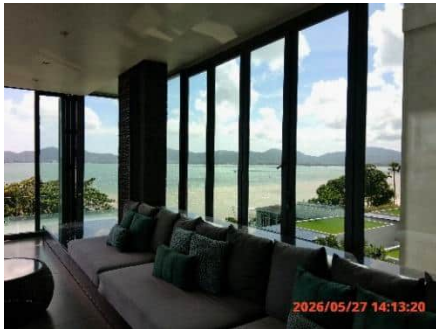
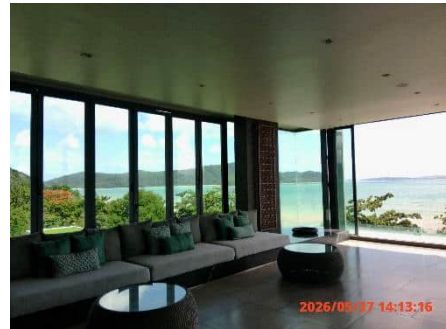
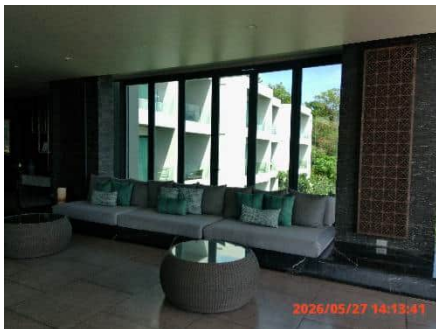
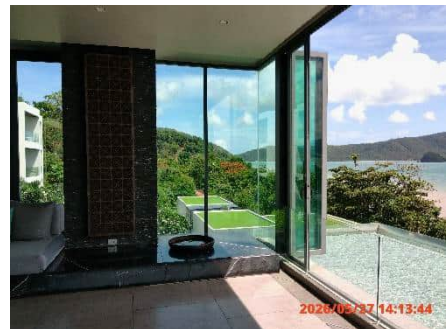
ภาพที่ 2-48 (ต่อ) ช่องเปิดโล่ง เช่นประตู หน้าต่าง

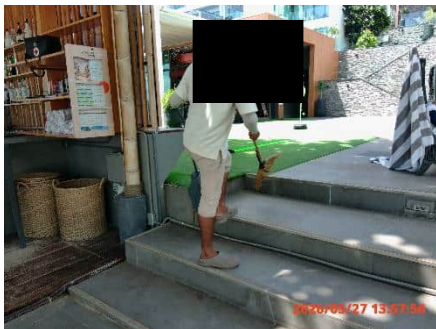
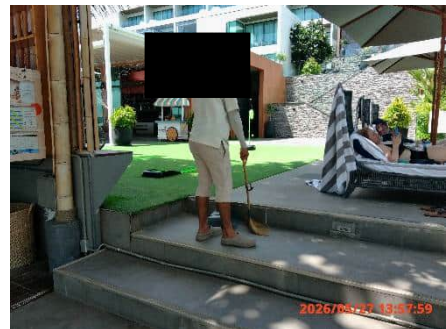
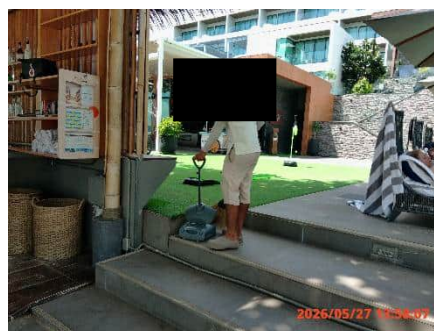
ภาพที่ 2-49 พนักงานล้างทำความสะอาดถนนในโครงการ และบริเวณพื้นที่ส่วนกลาง

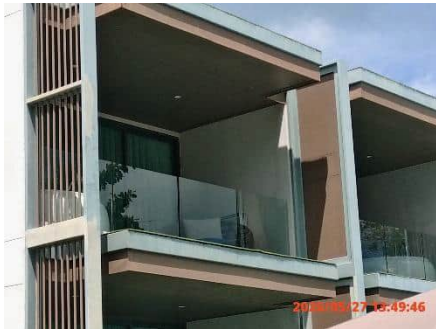
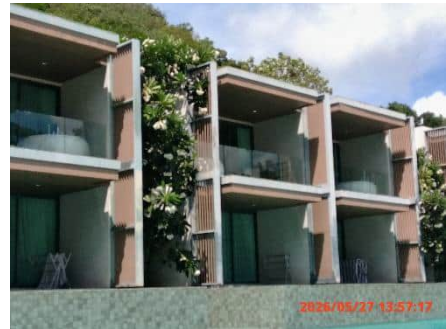
ภาพที่ 2-50 ระเบียงห้องพัก

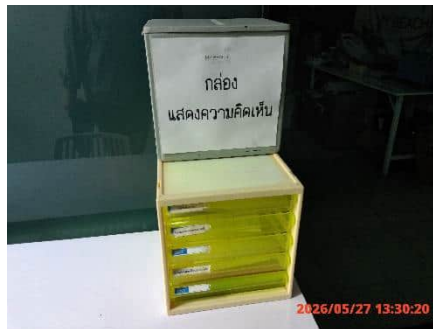
ภาพที่ 2-51 กล่องรับเรื่องร้องเรียน

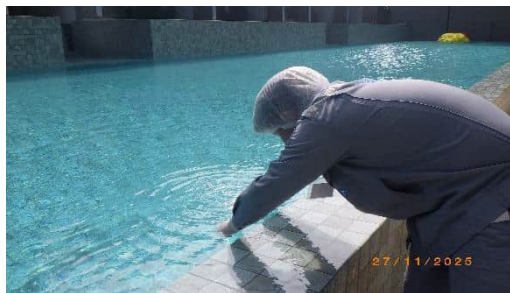
27 พ.ย. 68

สระว่ายน้ำของโครงการ
