สรุปผลการปฏิบัติตามมาตรการลดผลกระทบและติดตามตรวจสอบสิ่งแวดล้อมของ โครงการโรงแรมเบส เวสเทิร์น พรีเมียร์ บางเทา บีช รีสอร์ท แอนด์ สปา ของบริษัท บางเทา บีช รีสอร์ท จำกัด ประจำเดือนมกราคม – มิถุนายน 2569 โครงการสามารถปฏิบัติตามมาตรการลดผลกระทบที่ได้เสนอไว้ในรายงานการวิเคราะห์ผลกระทบสิ่งแวดล้อม ส่วนผลการติดตามตรวจสอบคุณภาพสิ่งแวดล้อมในด้านคุณภาพน้ำ มีรายละเอียดดังต่อไปนี้

โครงการโรงแรมเบส เวสเทิร์น พรีเมียร์ บางเทา บีช รีสอร์ท แอนด์ สปา ของบริษัท บางเทา บีช รีสอร์ท ตั้งอยู่ที่ หาดบางเทา ตำบลเชิงทะเล อำเภอถลาง จังหวัดภูเก็ต ได้ดำเนินการจัดทำรายงานผลการปฏิบัติตามมาตรการป้องกัน แก้ไข และลดผลกระทบและติดตามตรวจสอบคุณภาพสิ่งแวดล้อม ประจำปีเดือนมกราคม – มิถุนายน 2569 ตามแนวทางการเสนอรายงานผลการปฏิบัติตามมาตรการป้องกัน แก้ไข และลดผลกระทบและติดตามตรวจสอบคุณภาพสิ่งแวดล้อม ประเภทโครงการที่พิกัดอาศัย บริการชุมชน และสถานที่พักตากอากาศตามหนังสือให้ความเห็นชอบเลขที่ วว 0804/7415 ลงวันที่ 10 กรกฎาคม 2545

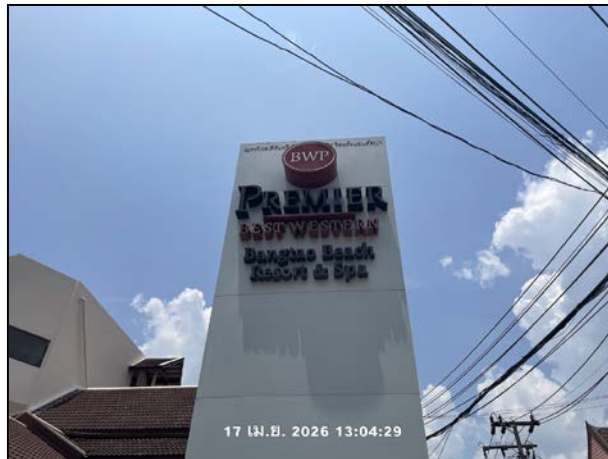
รูปที่ 2.1 ป้ายชื่อโครงการ

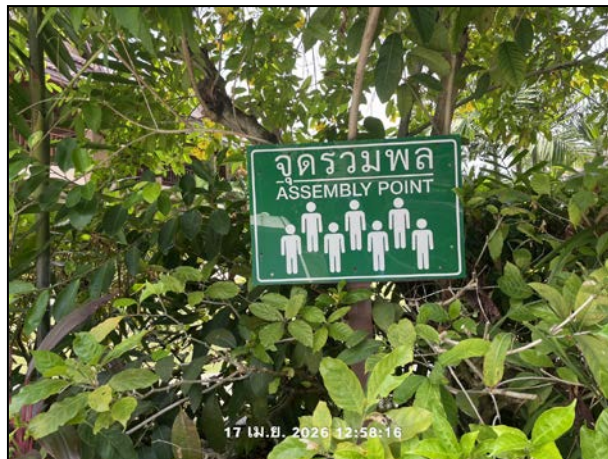
รูปที่ 2.2 จุดรวมพล

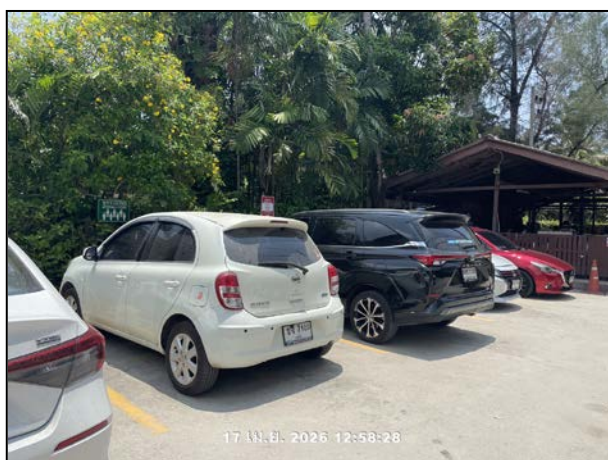
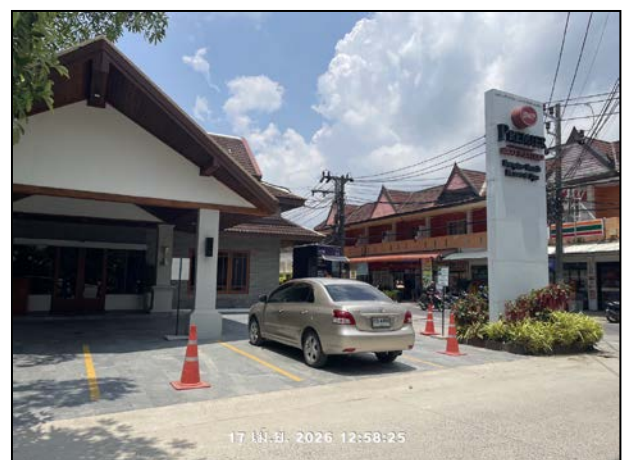
รูปที่ 2.3 ที่จอดรถ และที่จอดรถสำหรับคนพิการ

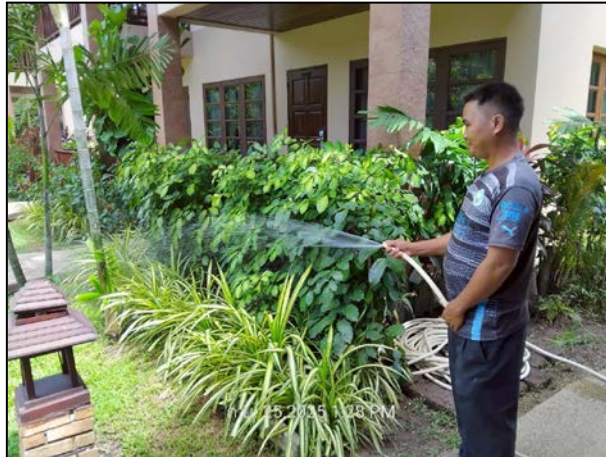
รูปที่ 2.4 คนสวน

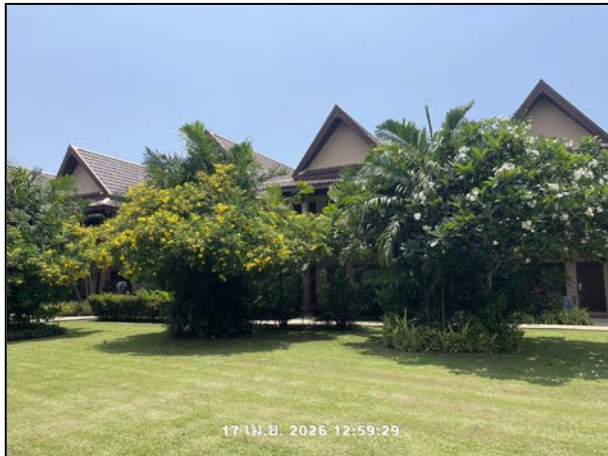
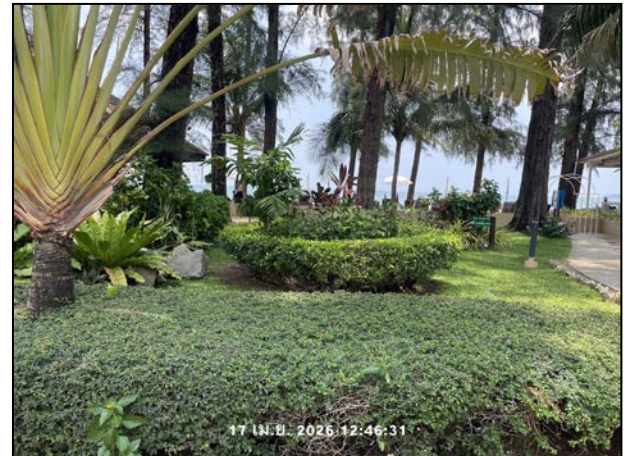
รูปที่ 2.5 พื้นที่สีเขียว

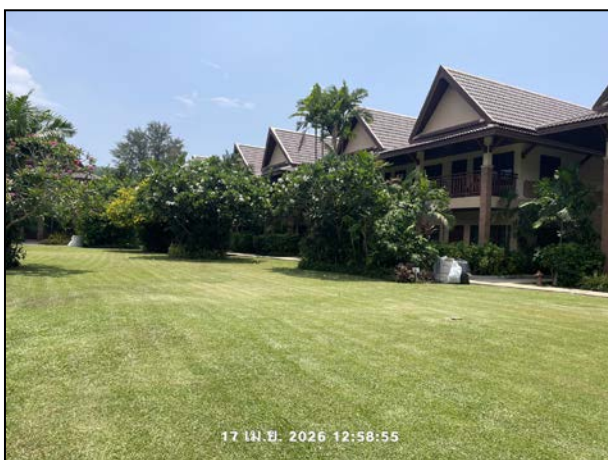
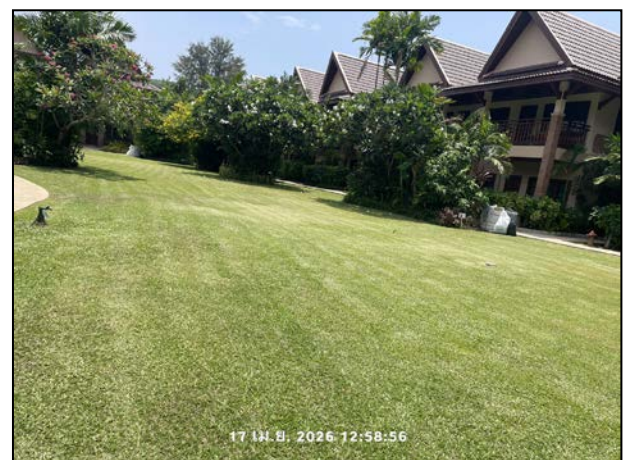
รูปที่ 2.6 หญ้าคลุมดิน

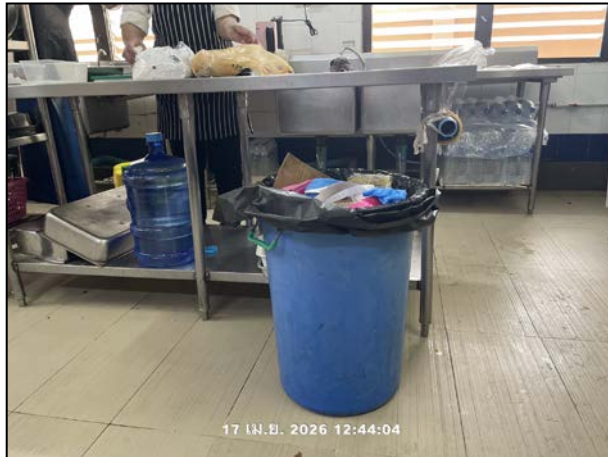
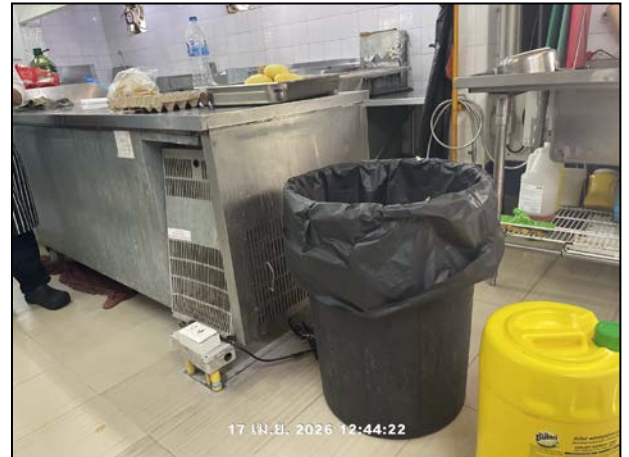
รูปที่ 2.7 ถึงขยะภายในห้องครัว

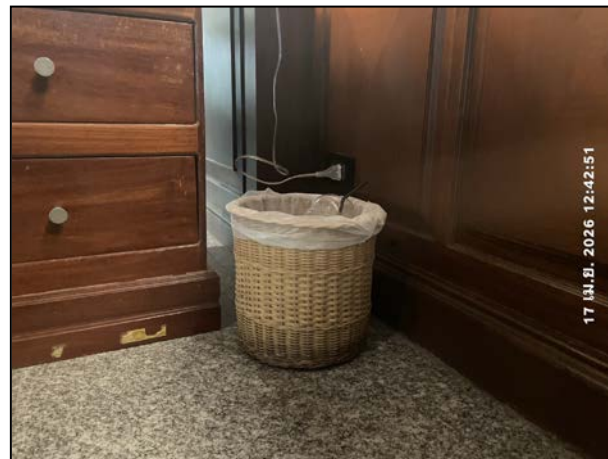
รูปที่ 2.8 ถึงขยะบริเวณส่วนต้อนรับ

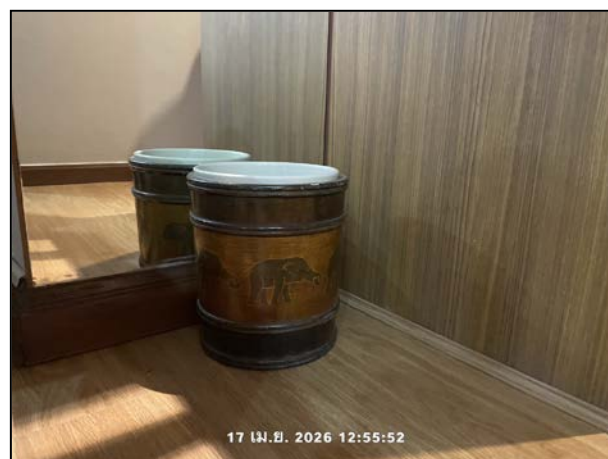
รูปที่ 2.9 ถึงขยะภายในห้องพัก

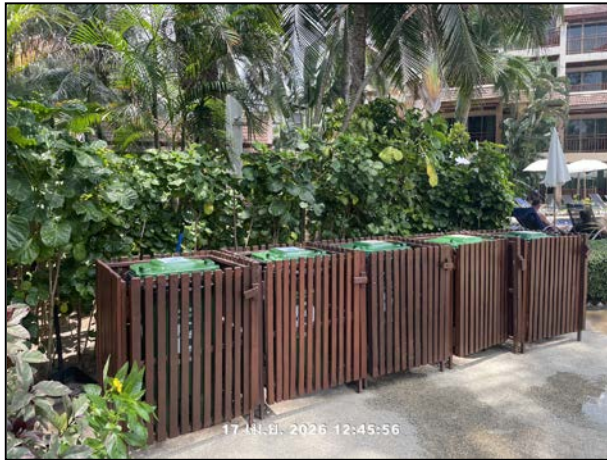
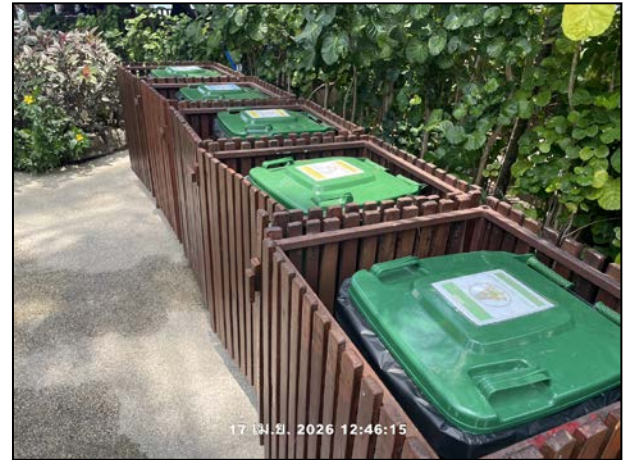
รูปที่ 2.10 ถังขยะบริเวณพื้นที่ส่วนกลาง

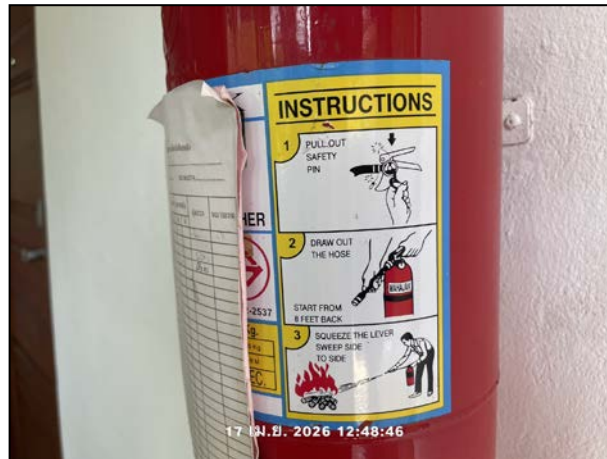
รูปที่ 2.11 ป้ายวิธีการใช้งานอุปกรณ์

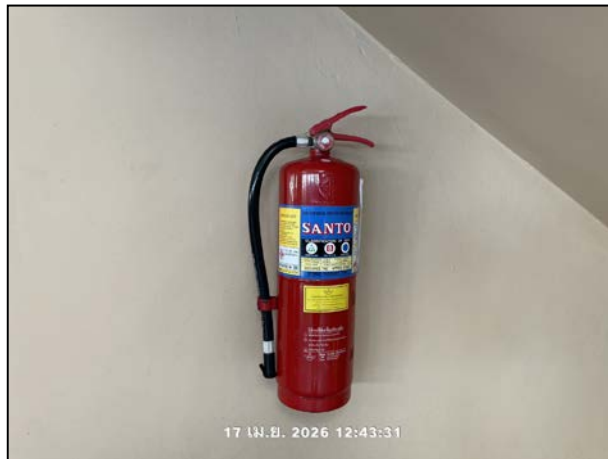
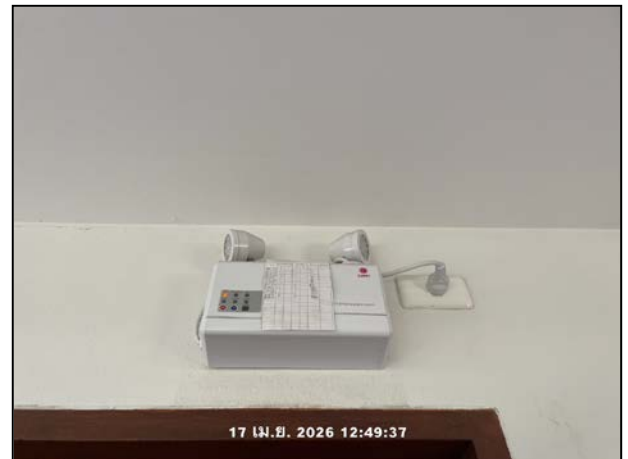
รูปที่ 2.13 ถังดับเพลิง และไฟฉุกเฉิน

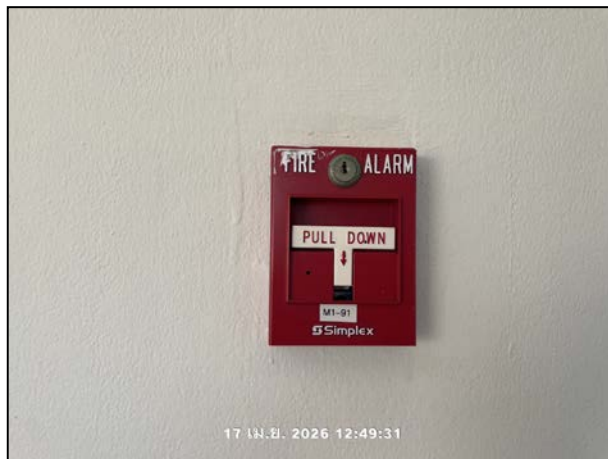
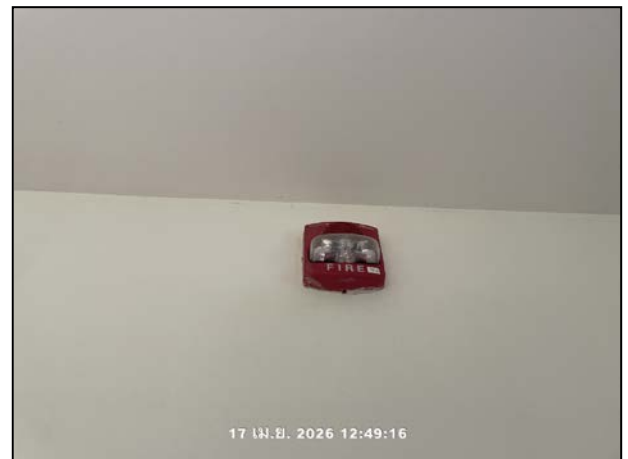
รูปที่ 2.14 Fire Alarm Bell และ Manual Station

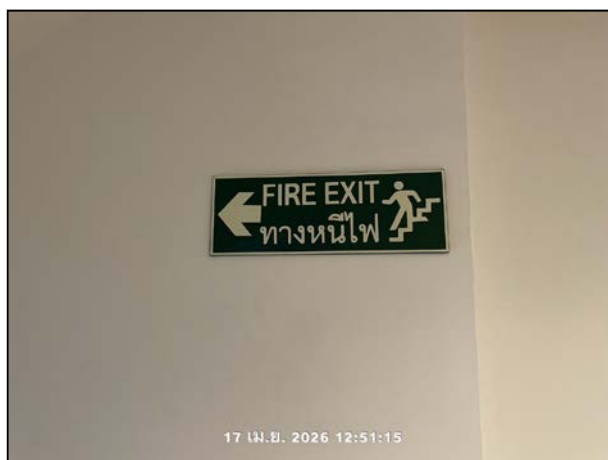
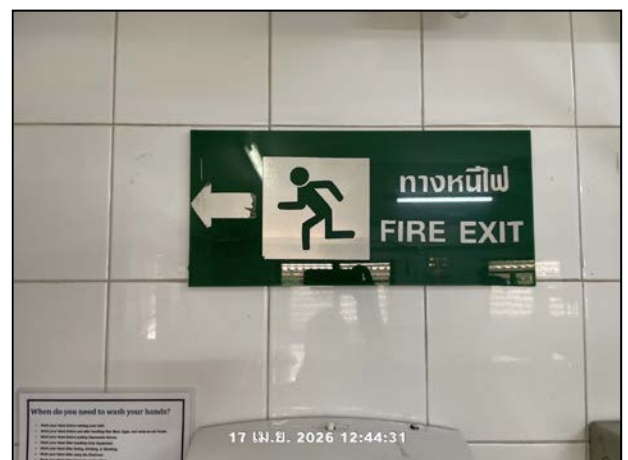
รูปที่ 2.15 ป้ายทางหนีไฟ

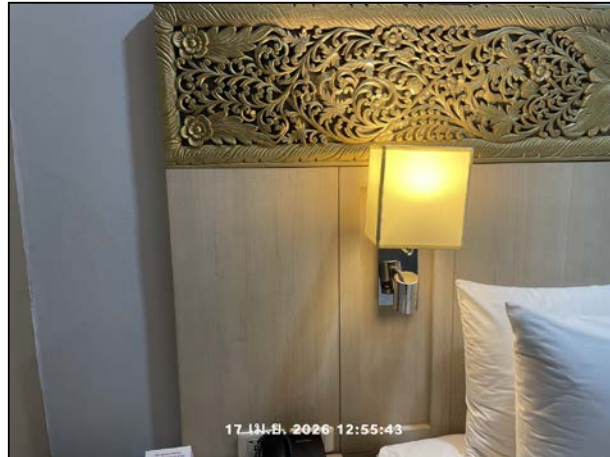
รูปที่ 2.16 อุปกรณ์ประหยัดพลังงาน

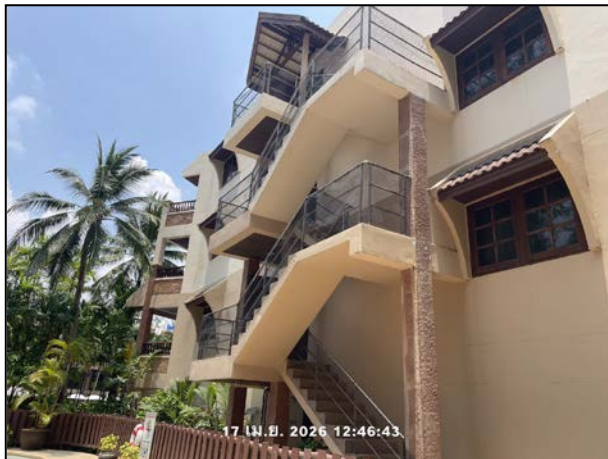
รูปที่ 2.17 บ้านโดहनไฟ

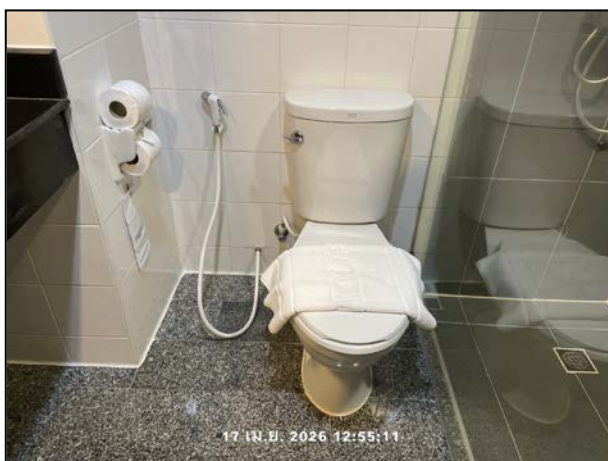
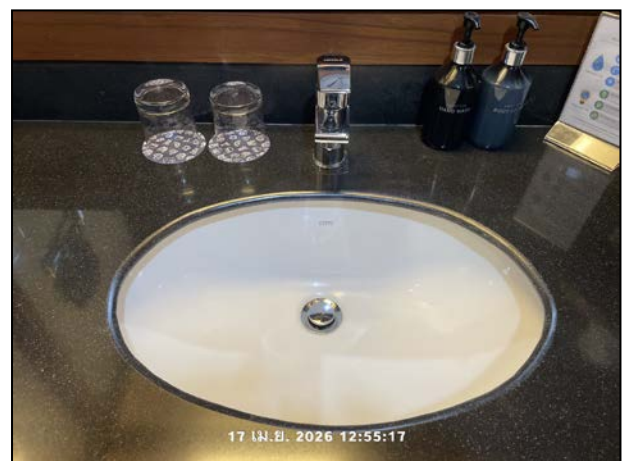
รูปที่ 2.18 สุขภัณฑ์ประหยัดน้ำ

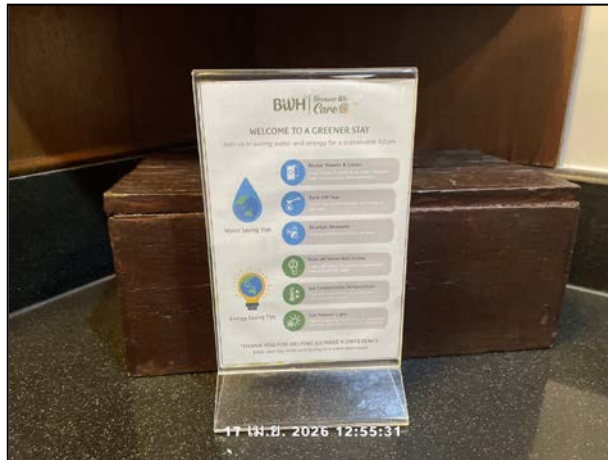
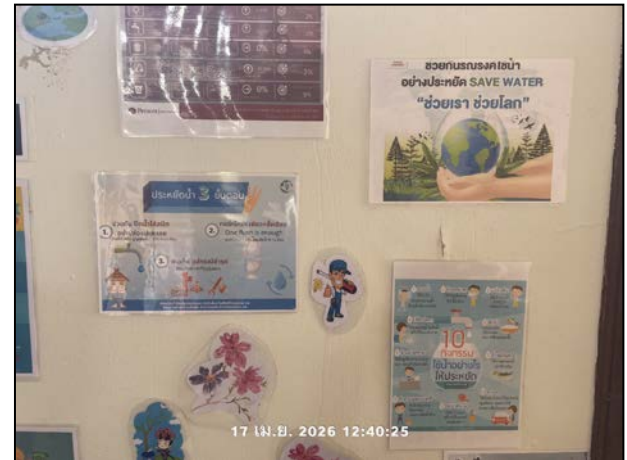
รูปที่ 2.19 ป้ายประหยัดน้ำภายในโครงการ

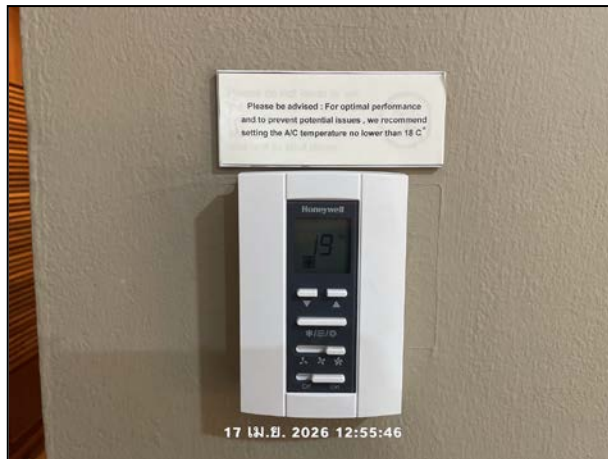
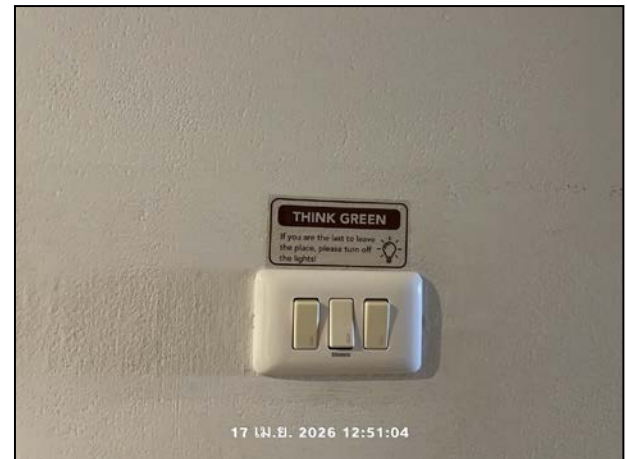
รูปที่ 2.20 ป้ายประหยัดพลังงาน

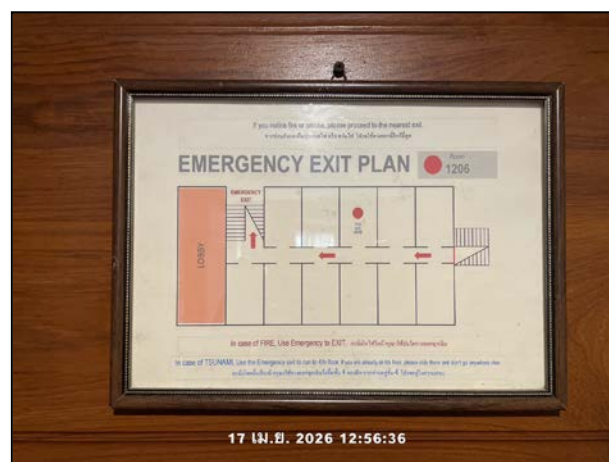
รูปที่ 2.21 ป้ายบอกตำแหน่งอุปกรณ์ดับเพลิงและเส้นทางหนีภัย

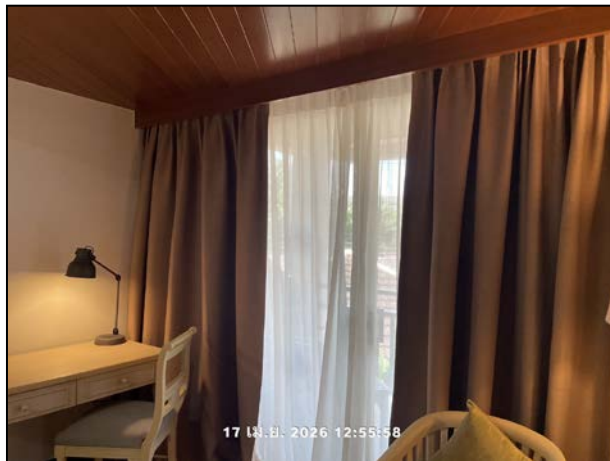
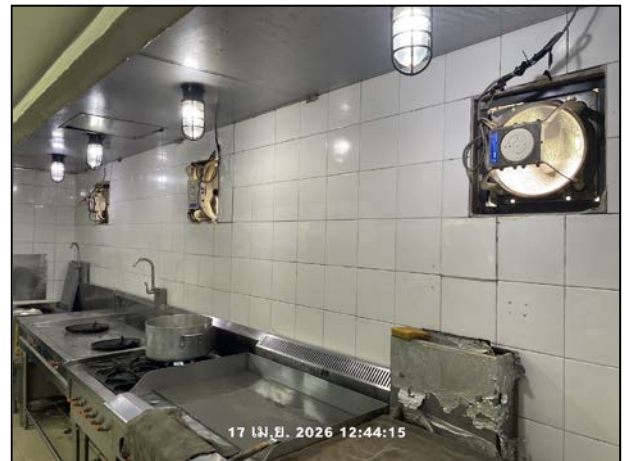
รูปที่ 2.22 ระบบระบายอากาศภายในห้องพักและห้องครัว

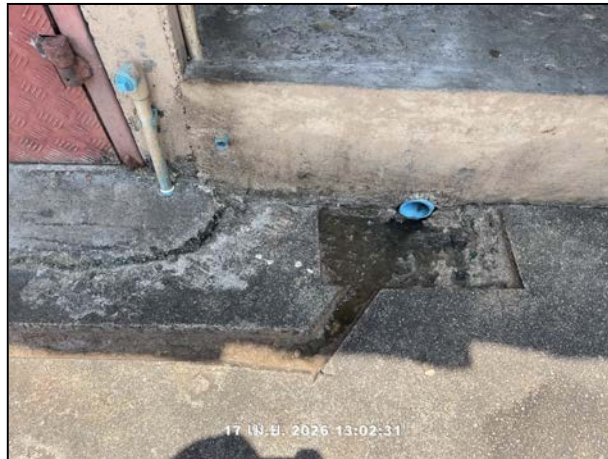
รูปที่ 2.28 ท่อระบายน้ำที่ชำรุดจากห้องพักรับแขกเข้าสู่ระบบบำบัด
