ภาคผนวก ง

รูปแสดงการปฏิบัติตามมาตรการป้องกันและ  
แก้ไขผลกระทบสิ่งแวดล้อม

รูปแสดงการปฏิบัติตามมาตรการป้องกันและแก้ไขผลกระทบสิ่งแวดล้อม และมาตรการ  
ติดตามตรวจสอบผลกระทบสิ่งแวดล้อม  
โครงการ โรงแรมพาราด็อกซ์ กรุงเทพฯ สุขุมวิท (ซอยสุขุมวิท 17 (สามบ้าน))  
ระหว่างเดือนมกราคม - มิถุนายน พ.ศ. 2569

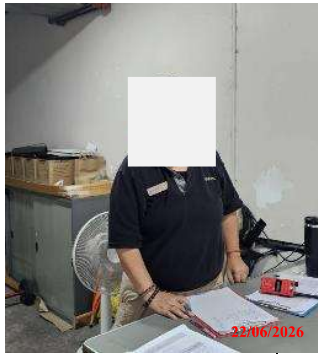
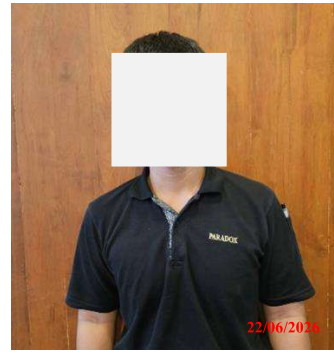
รูปที่ 2-2 การจัดการด้านการจราจรภายในพื้นที่โครงการ

เจ้าหน้าที่อำนวยความสะดวกในการจราจร ทางเข้า-ออก

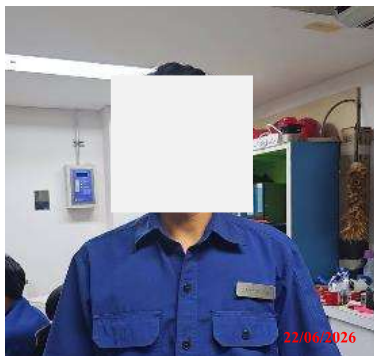
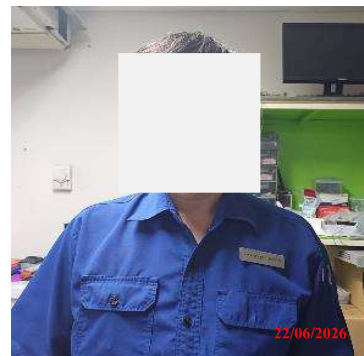
รูปที่ 2-7 เจ้าหน้าที่ดูแลรักษาระบบเส้นท่อประปาและการระบายน้ำประจำโครงการ

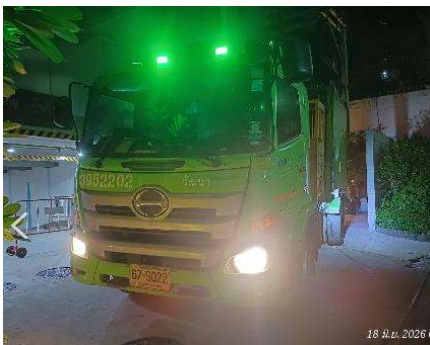
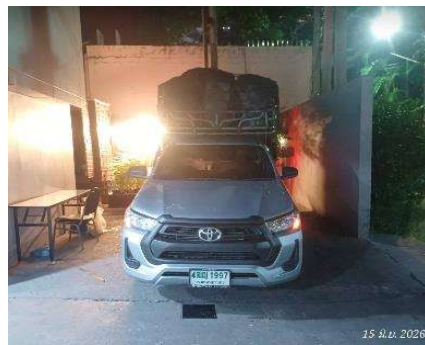
การประสานงานสำนักงานเขตวัฒนา และ รถรับซื้อของเก่า

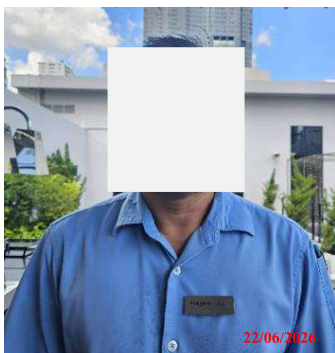
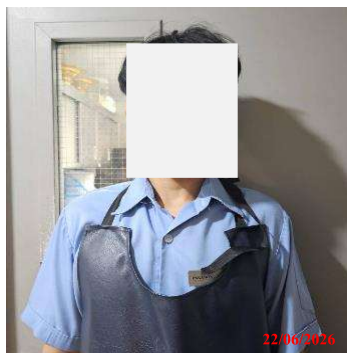
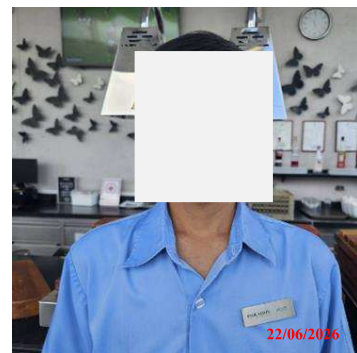
พนักงานจัดเก็บ รวบรวมขยะมูลฝอย  
 รูปที่ 2-10 การจัดการมูลฝอย (ต่อ)

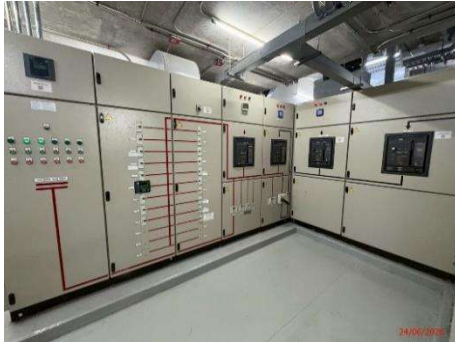
รูปที่ 2-11 ระบบไฟฟ้าภายในโครงการ

ระบบไฟฟ้าของทางโครงการ

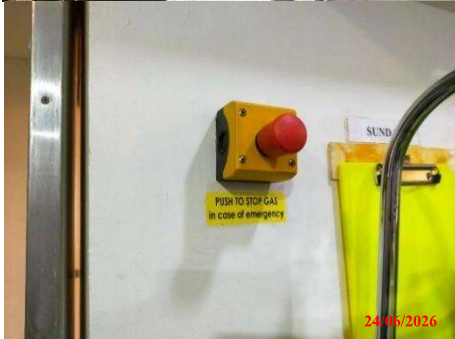
ระบบแจ้งเตือนก๊าซรั่วและข้อปฏิบัติ
