รายงานผลการปฏิบัติตามมาตรการป้องกันและแก้ไขผลกระทบสิ่งแวดล้อม  
และมาตรการติดตามตรวจสอบผลกระทบสิ่งแวดล้อม

โครงการ โรงแรมเดอะชอร์ แอท กะตะธานี

บริษัท กะตะธานี จำกัด

ประจำเดือนมกราคม – มิถุนายน 2569

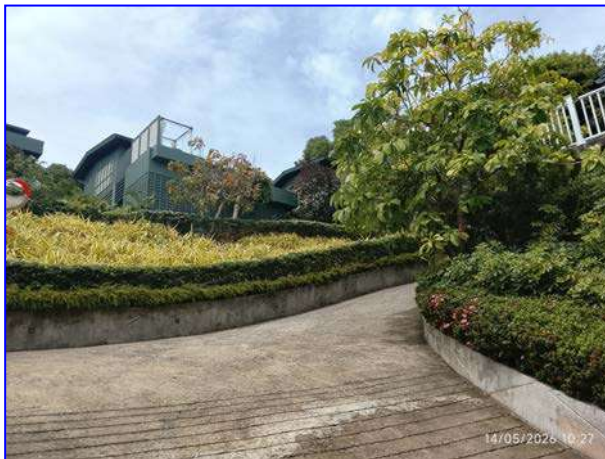
รูปที่ 2.1 พื้นที่สีเขียวและไม้ยืนต้น

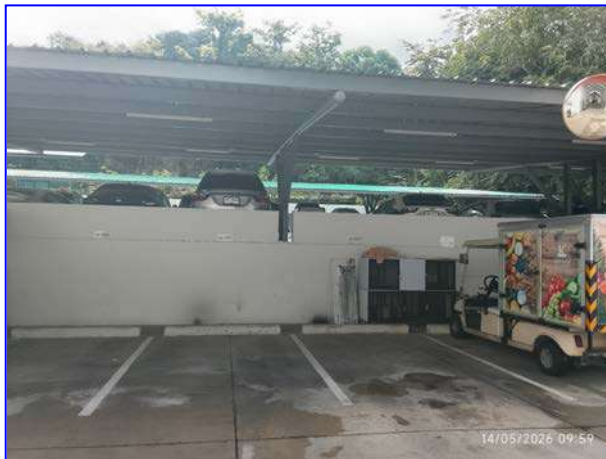
รูปที่ 2.4 พื้นที่จอดรถยนต์

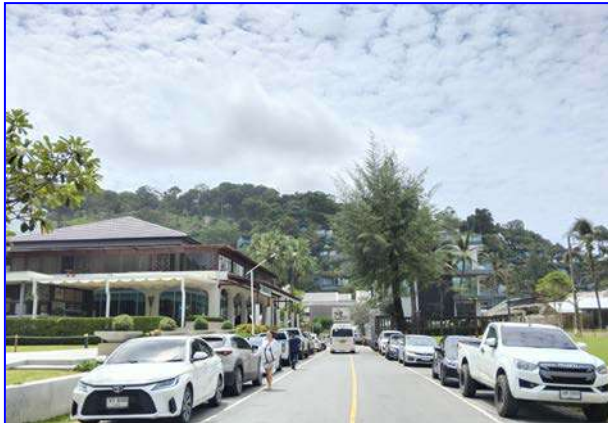
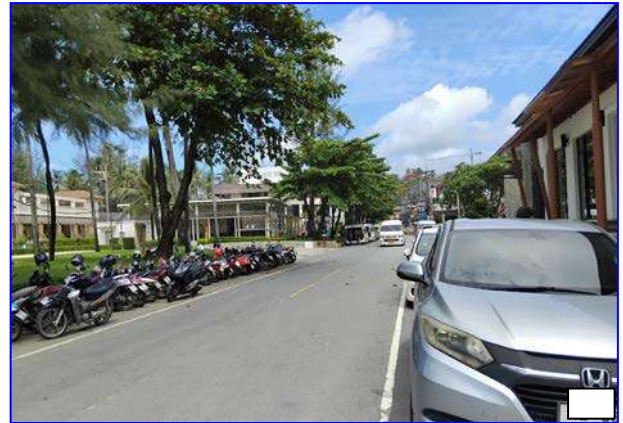
รูปที่ 2.5 ทางเข้า – ออกโครงการและจุดที่รถสวนทางกันได้

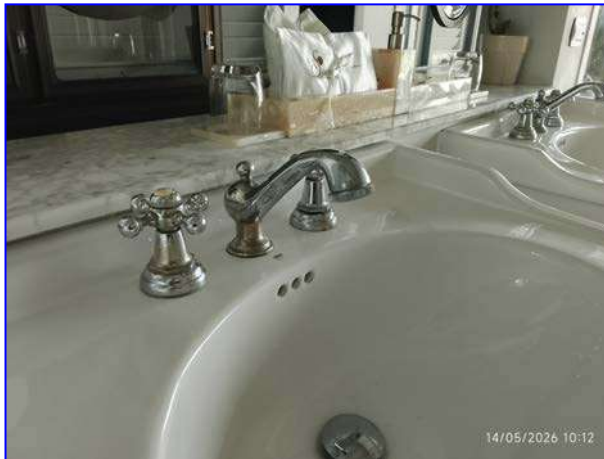
รูปที่ 2.9 สุขภัณฑ์ประหยัดน้ำ

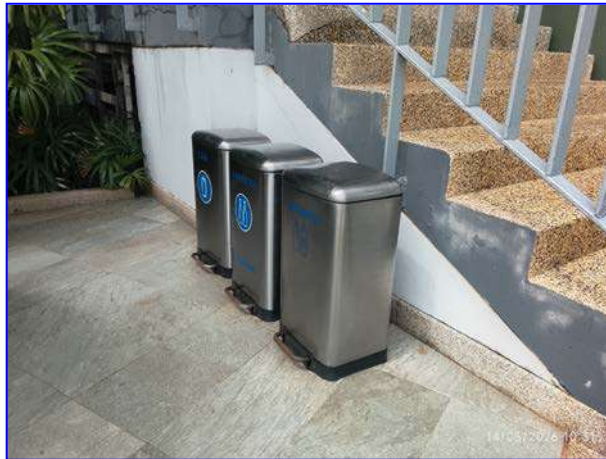
รูปที่ 2.11 ถังขยะบริเวณพื้นที่ส่วนกลาง

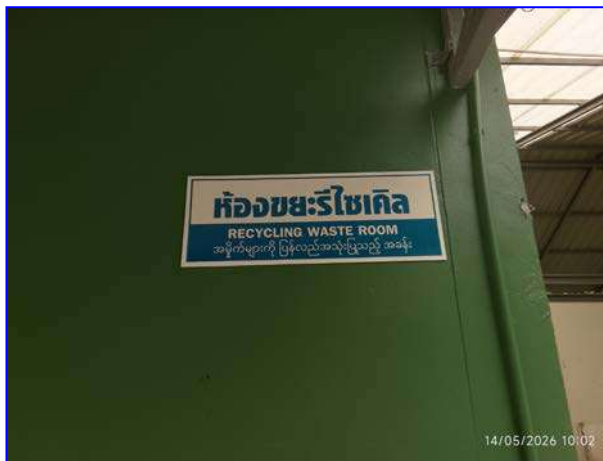
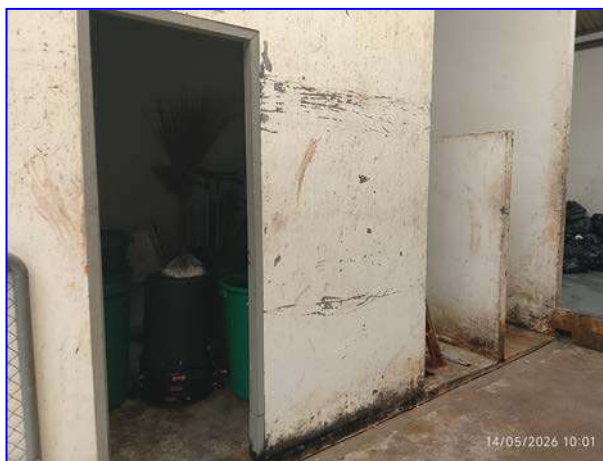
รูปที่ 2.12 ห้องพักขยะรวม

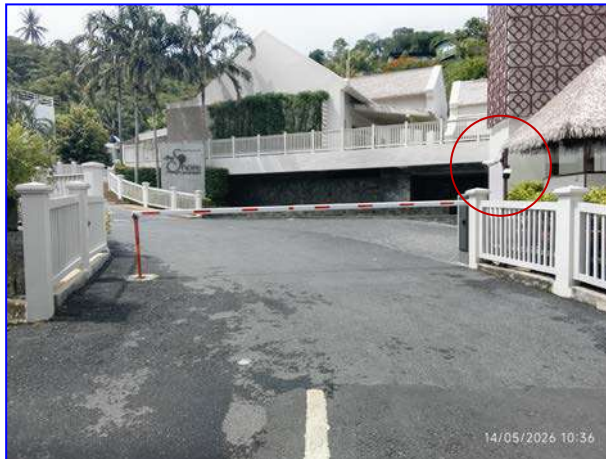
รูปที่ 2.13 ระบบกล้องโทรทัศน์วงจรปิด (CCTV)

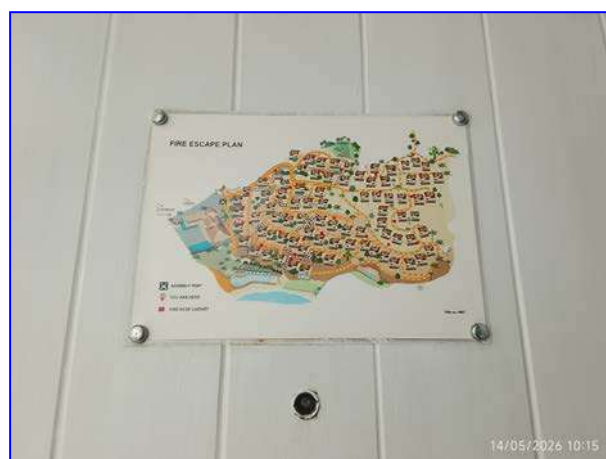
รูปที่ 2.18 แผนผังแสดงเส้นทางอพยพภายในห้องพัก

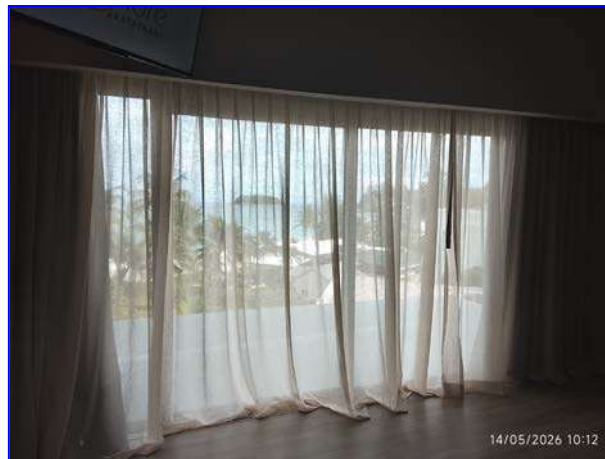
รูปที่ 2.19 ระบบระบายอากาศในห้องพัก

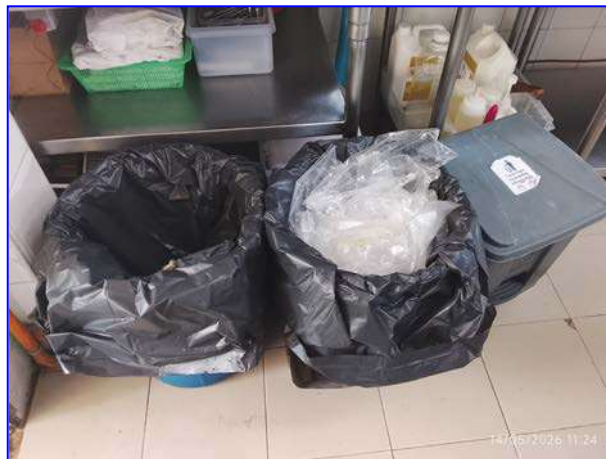
รูปที่ 2.20 ถังขยะแยกประเภทภายในห้องครัว

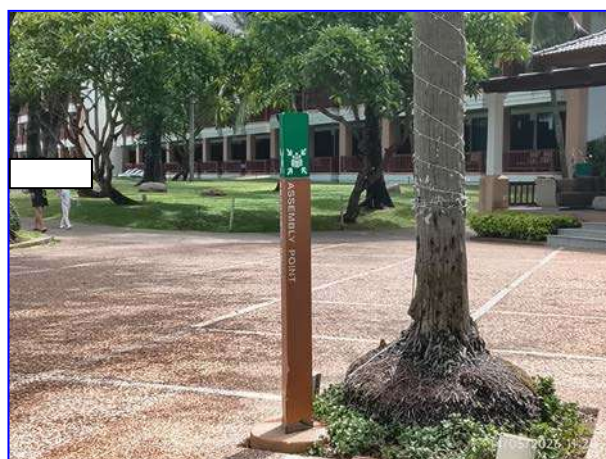
รูปที่ 2.21 จุดรวมพล

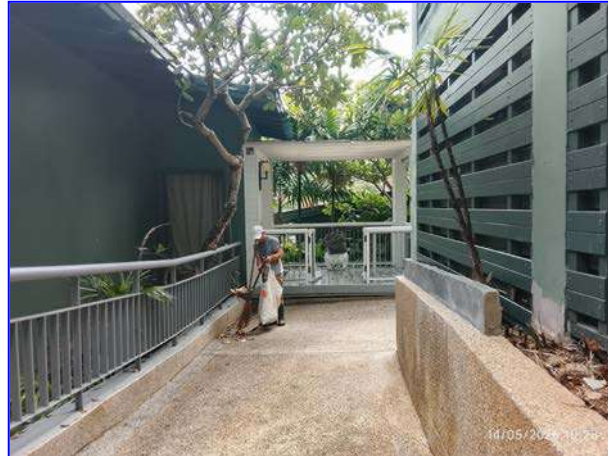
รูปที่ 2.22 คนสวนดูแลพื้นที่สีเขียวในโครงการ

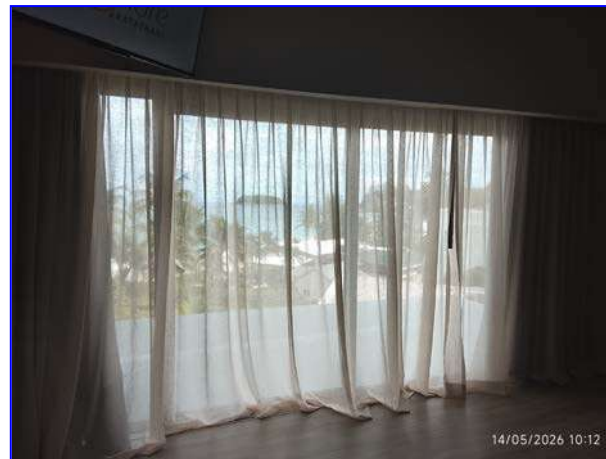
รูปที่ 2.25 ม่านบังแสงแดด

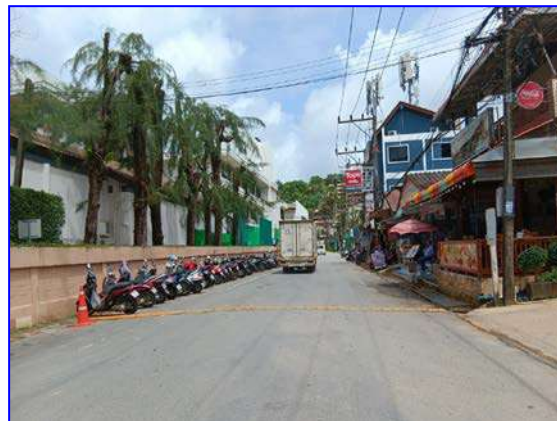
รูปที่ 2.26 สันนุนชะลอความเร็ว

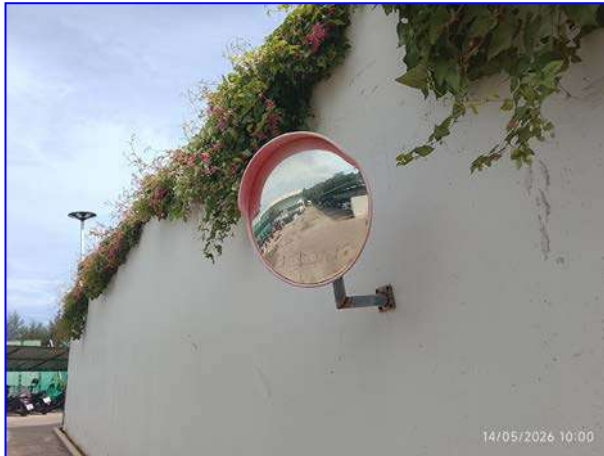
รูปที่ 2.28 กระจกโค้งจราจรบริเวณทางเข้า-ออกโครงการ

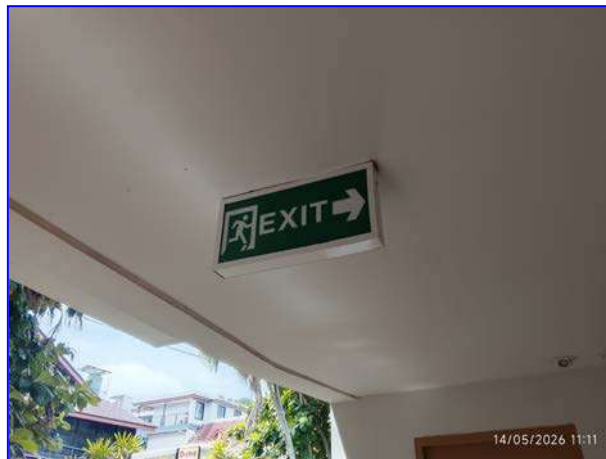
รูปที่ 2.29 ป้ายแสดงเส้นทางหนีไฟ

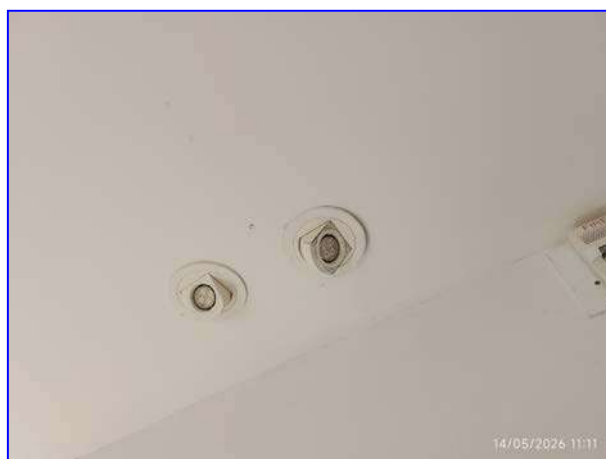
รูปที่ 2.30 เครื่องสำรองไฟฉุกเฉิน

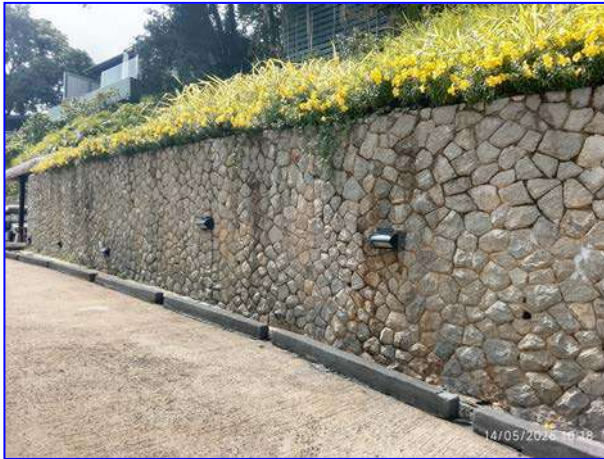
รูปที่ 2.31 ไฟส่องสว่างทาง

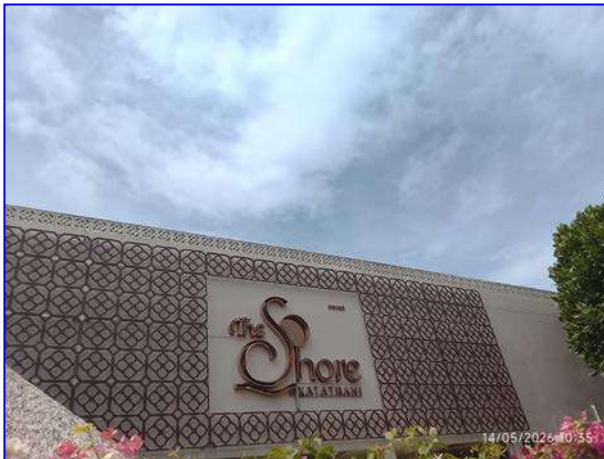
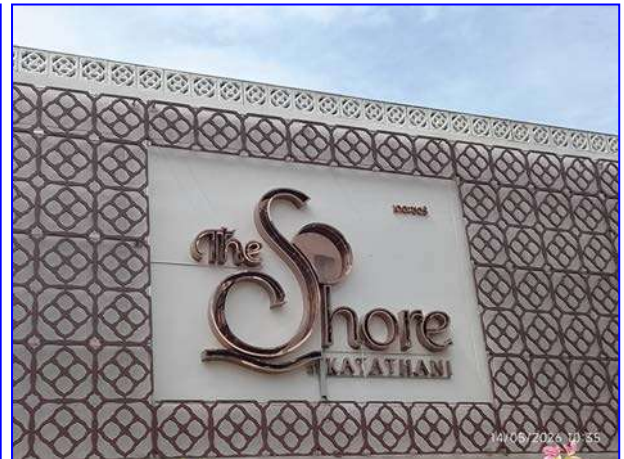
รูปที่ 2.32 ป้ายชื่อโครงการ

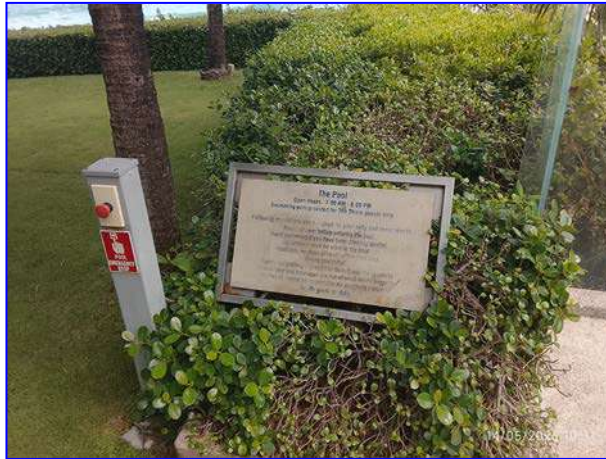
รูปที่ 2.34 ป้ายแสดงกฎระเบียบสระว่ายน้ำน้ำ

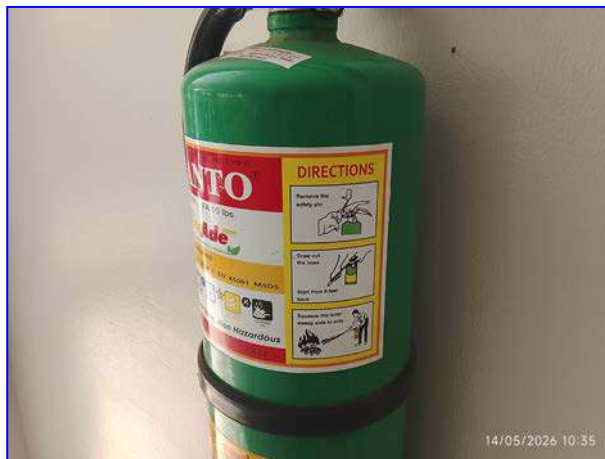
รูปที่ 2.37 ป้ายแสดงวิธีการใช้อุปกรณ์ดับเพลิง

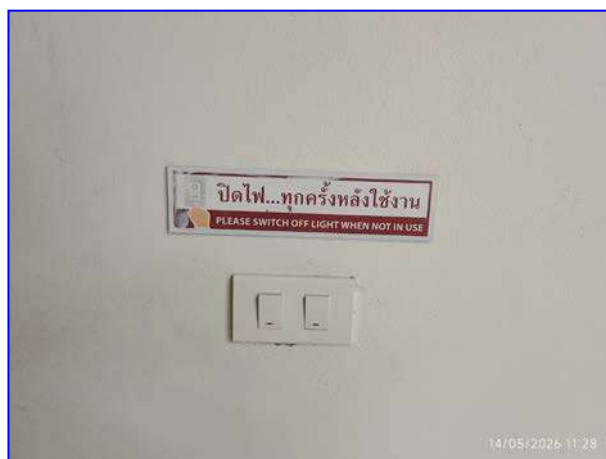
รูปที่ 2.39 ป้ายประชาสัมพันธ์ประหยัดไฟฟ้า
