รายงานผลการปฏิบัติตามมาตรการป้องกันและแก้ไขผลกระทบสิ่งแวดล้อม  
และมาตรการติดตามตรวจสอบผลกระทบสิ่งแวดล้อม

โครงการโรงแรม เซเว่น ซีส์

ประจำเดือนมกราคม – มิถุนายน 2569

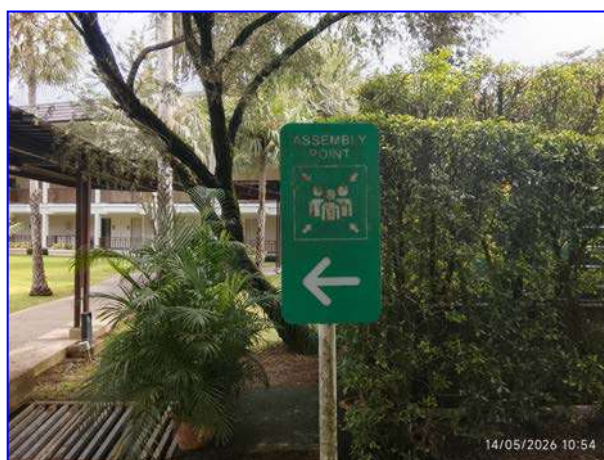
รูปที่ 2.4 จุดรวมพล

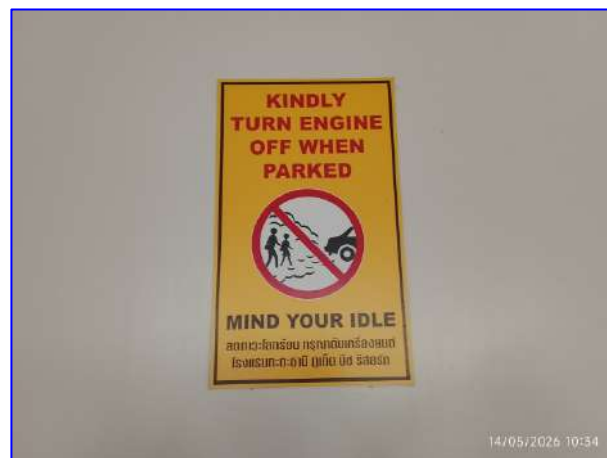
## รูปที่ 2.6 ป้ายดับเครื่องยนต์

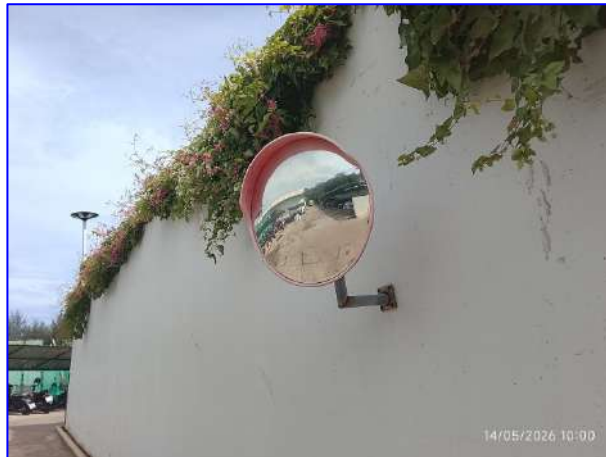
รูปที่ 2.7 กระจกโค้งจราจร

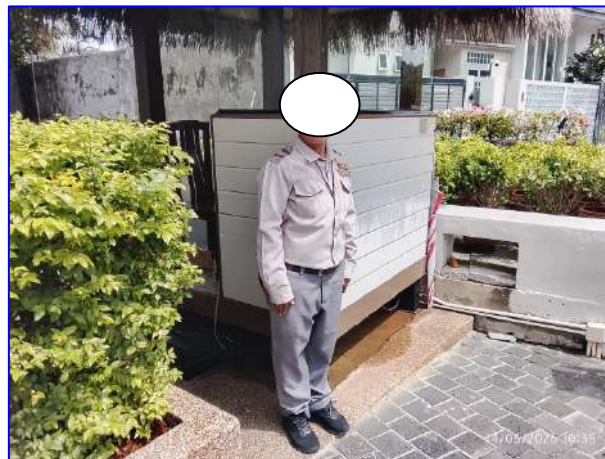
รูปที่ 2.8 เจ้าหน้าที่รักษาความปลอดภัย

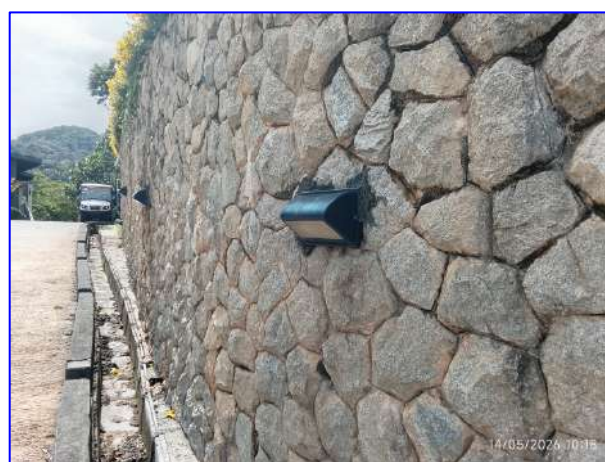
รูปที่ 2.9 ระบบไฟฟ้าส่องสว่างบริเวณทางเข้า-ออก โครงการ

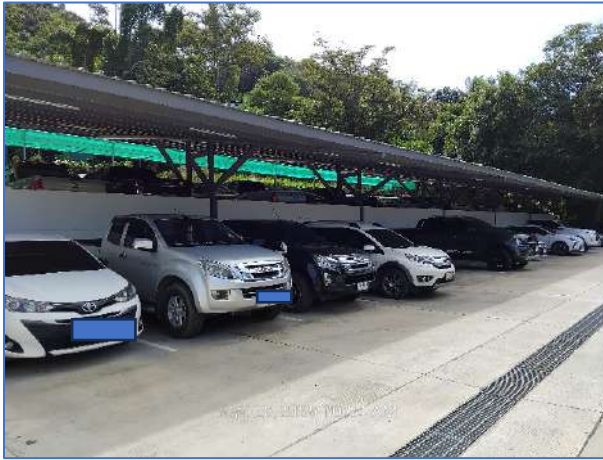
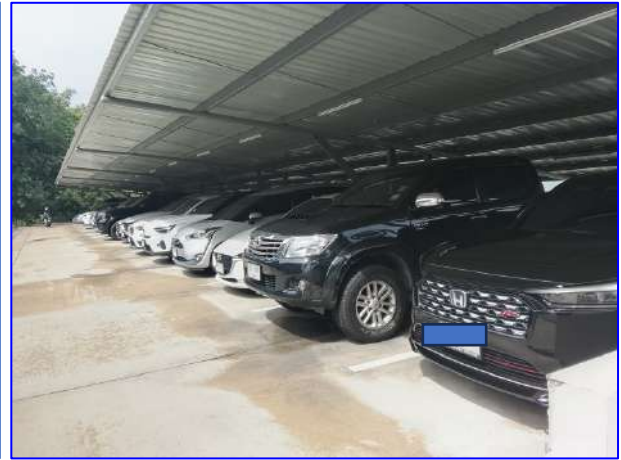
รูปที่ 2.10 ที่จอดรถยนต์ในโครงการ

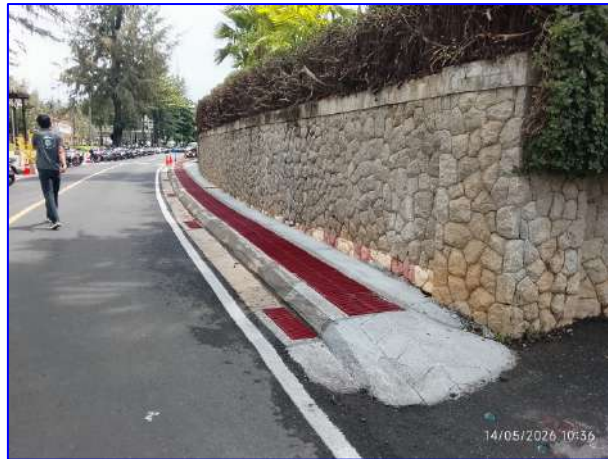
รูปที่ 2.11 เส้นขาว-แดง ห้ามจอดรถยนต์บริเวณไหล่ทาง

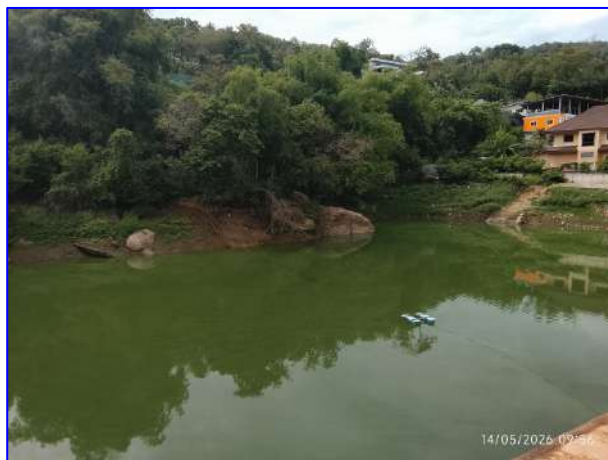
รูปที่ 2.12 บ่อหนองน้ำ
