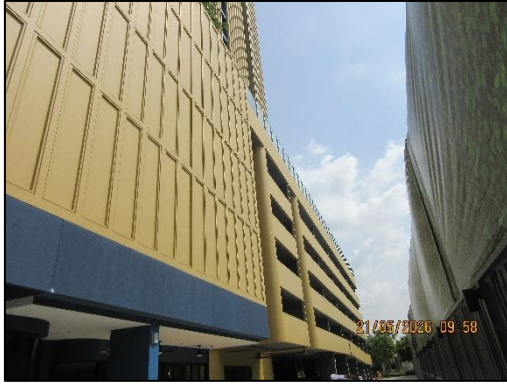
รูปที่ 6 ยังไม่มีการปลูกต้นไม้ที่บริเวณชั้นจอดรถ

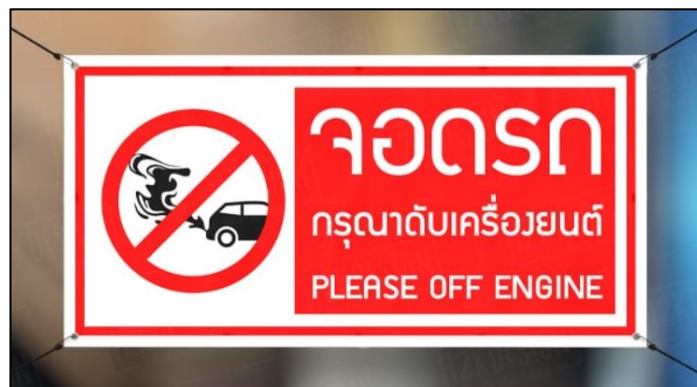
รูปที่ 7 การติดป้ายกรุณาดับเครื่องยนต์

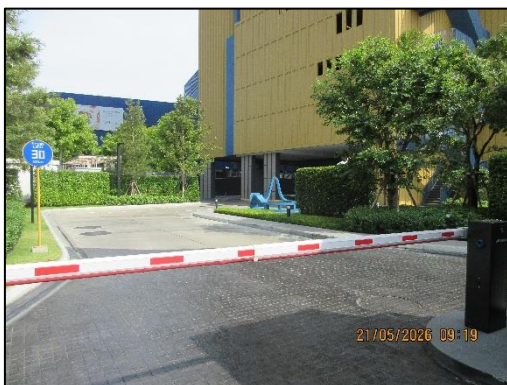
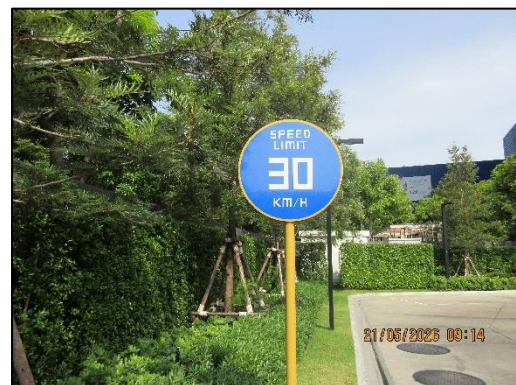
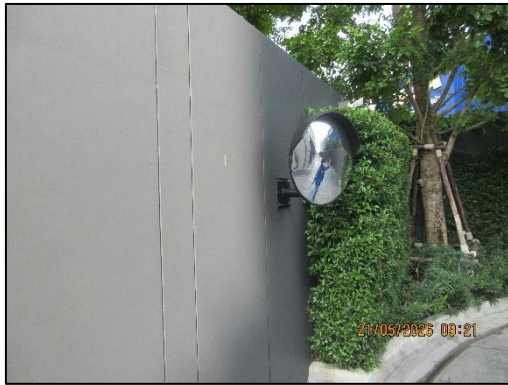
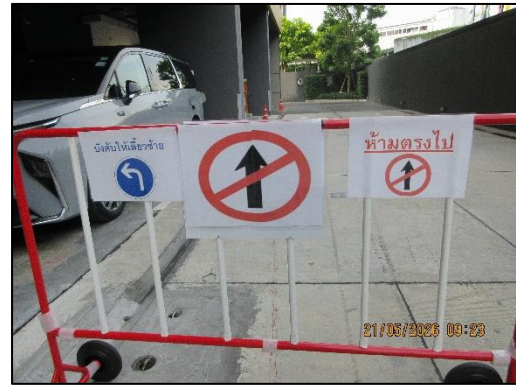
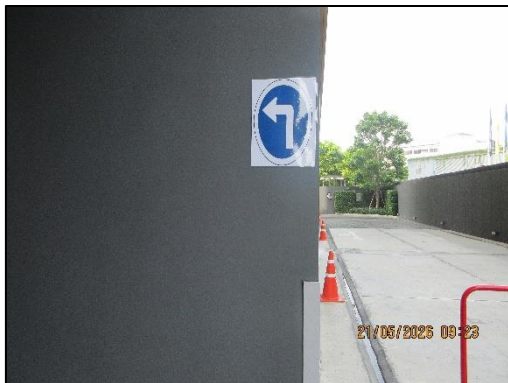
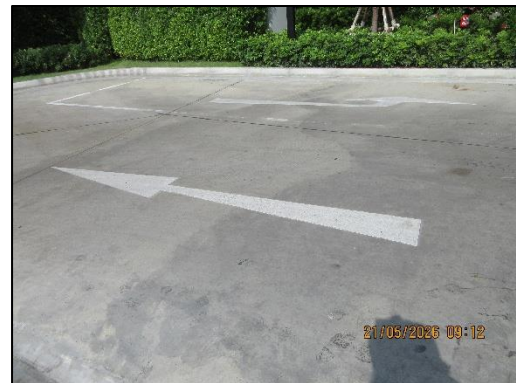
รูปที่ 8 ป้ายจราจรและสัญลักษณ์จราจรบนพื้นที่ทาง

รูปที่ 8 (ต่อ) ป้ายจราจรและสัญลักษณ์จราจรบนพื้นที่ทาง

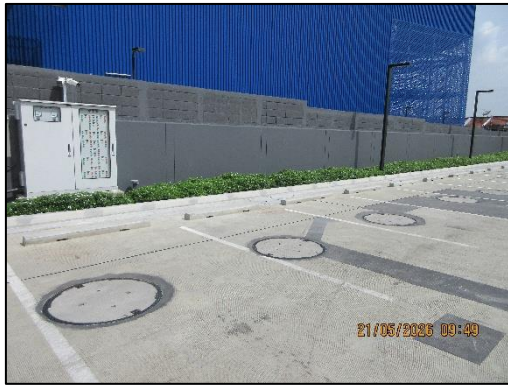
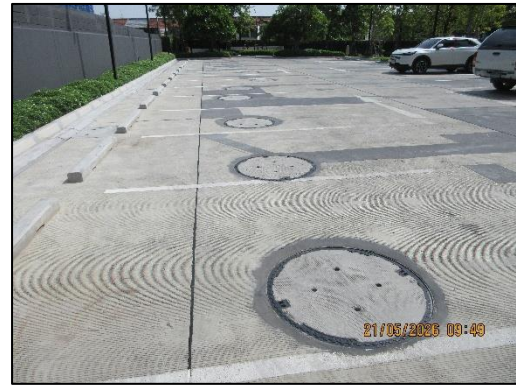
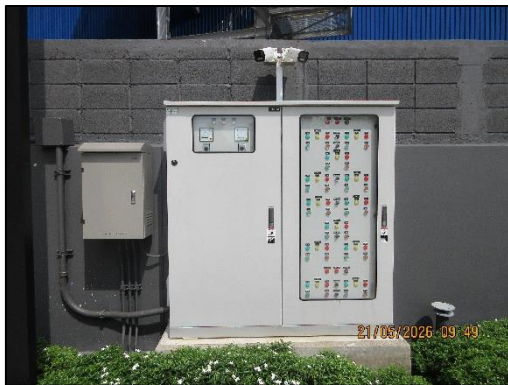
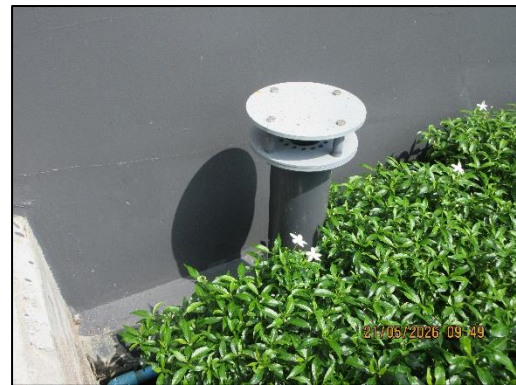
รูปที่ 9 ระบบบำบัดน้ำเสียแบบเดิมอากาศ

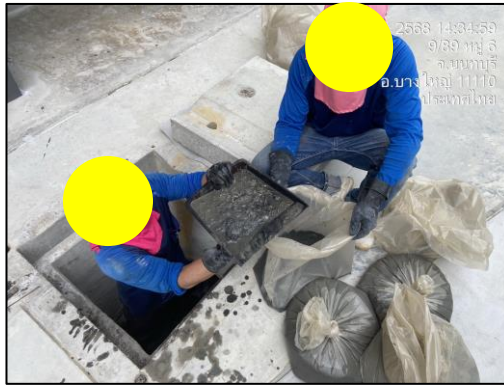
รูปที่ 11 คนงานดักไขมันจากส่วนดักไขมัน

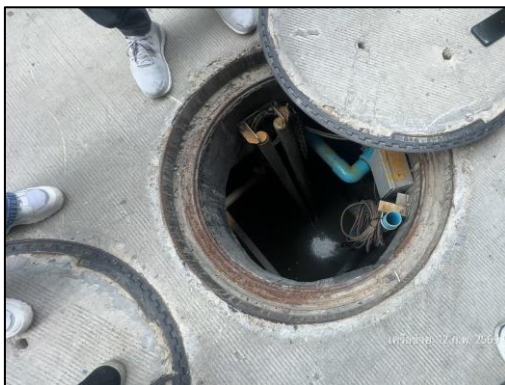
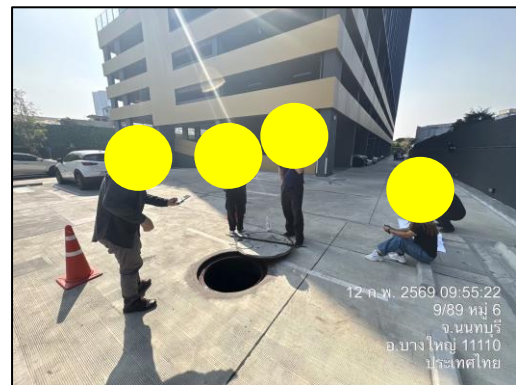
รูปที่ 12 บ่อดิน

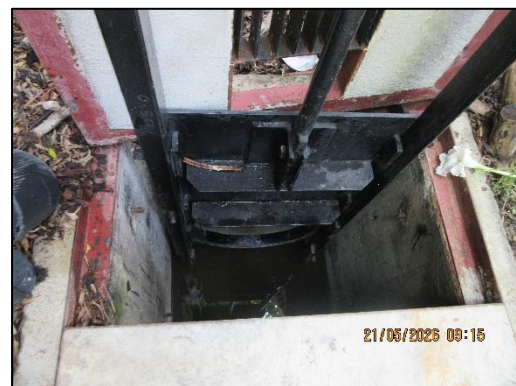
รูปที่ 13 บ่อตรวจคุณภาพน้ำ

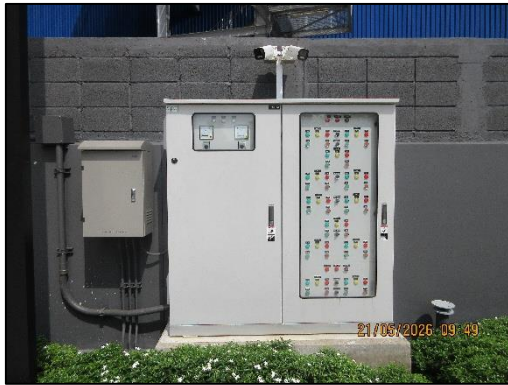
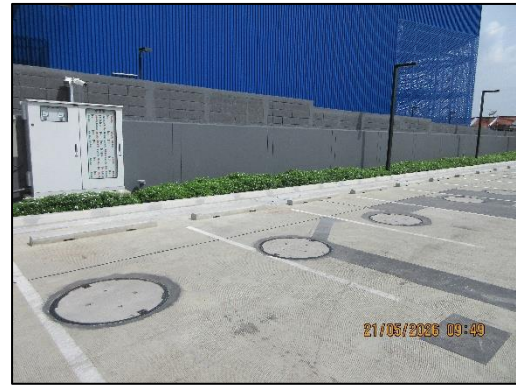
รูปที่ 14 ระบบมิเตอร์ไฟฟ้าสำหรับระบบบำบัดน้ำเสีย

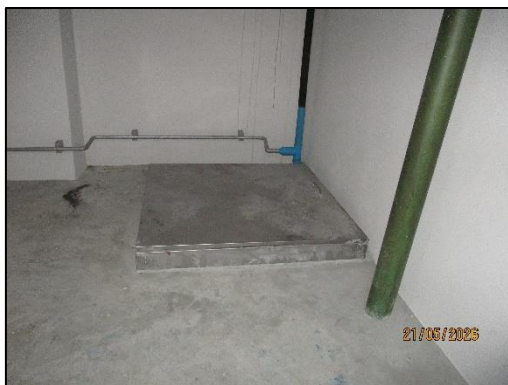
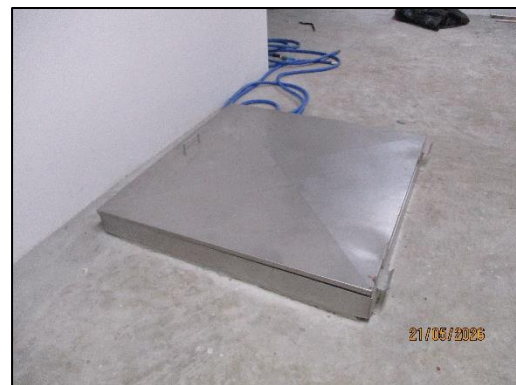
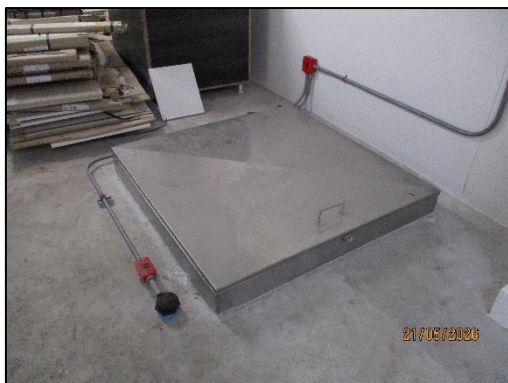
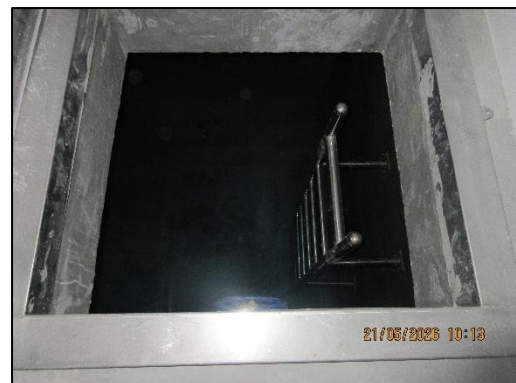
รูปที่ 15 ถังเก็บน้ำสำรองชั้นดาดฟ้า

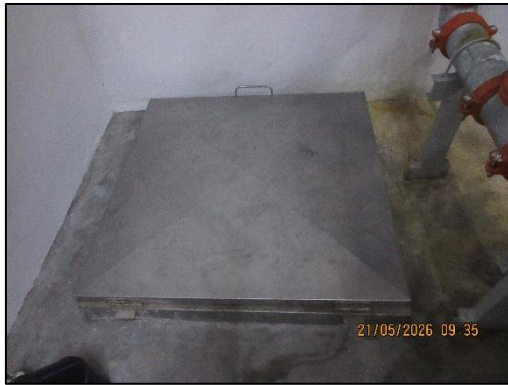
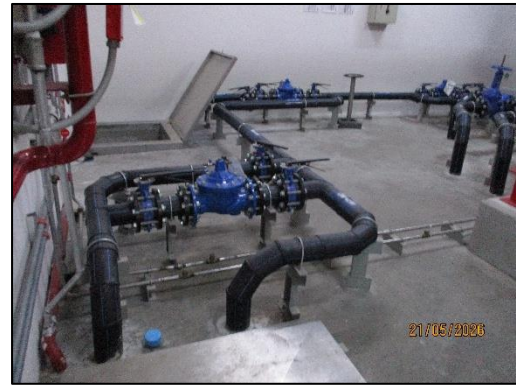
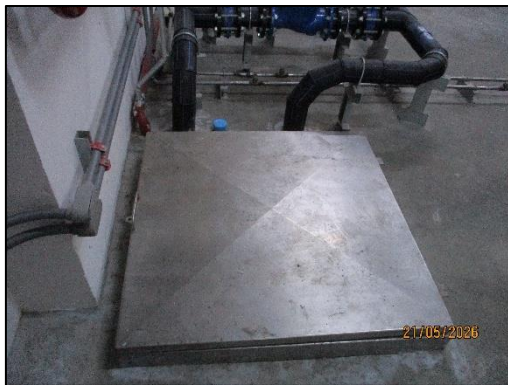
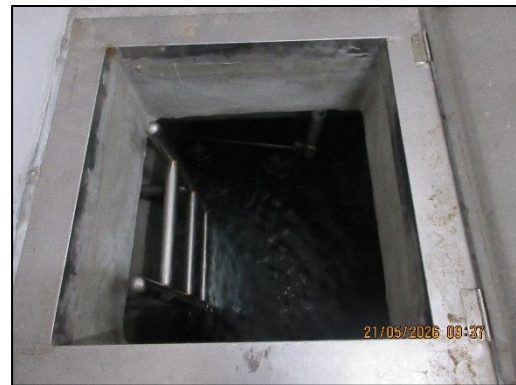
รูปที่ 16 ถังเก็บน้ำสำรองชั้น G

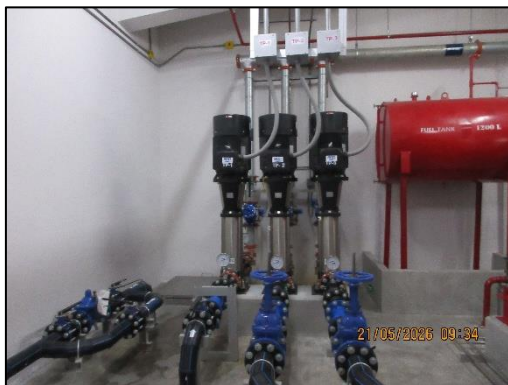
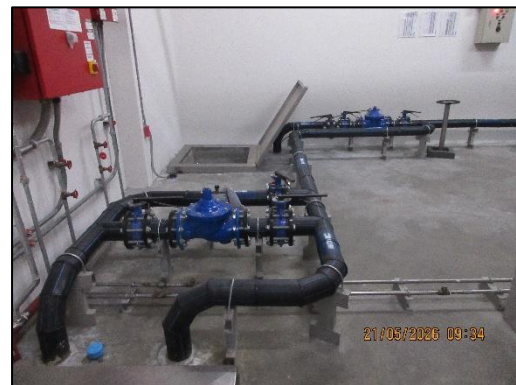
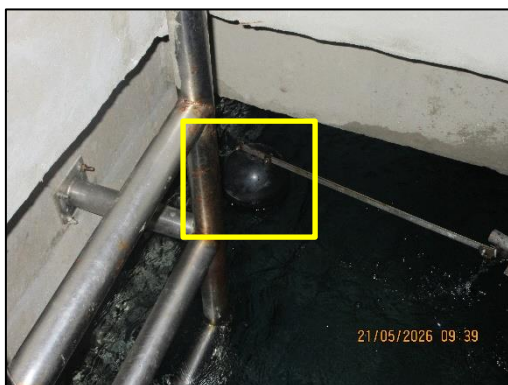
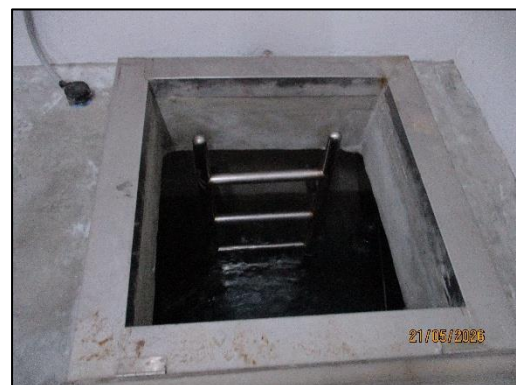
รูปที่ 17 ระบบสูบน้ำของโครงการ

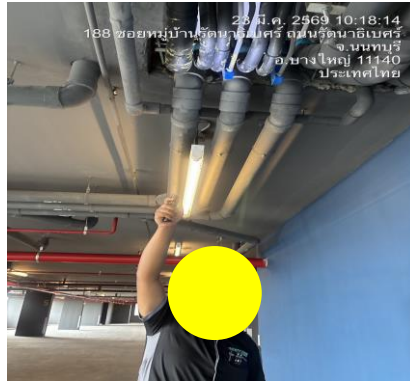
รูปที่ 18 เจ้าหน้าที่ดูแล ตรวจสอบ ซ่อมแซมระบบท่อประปา

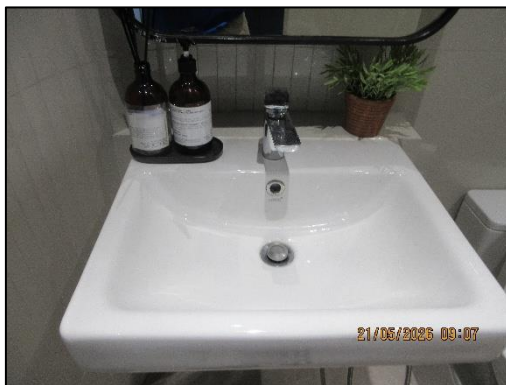
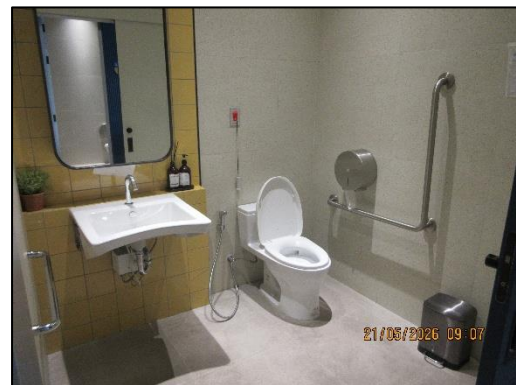
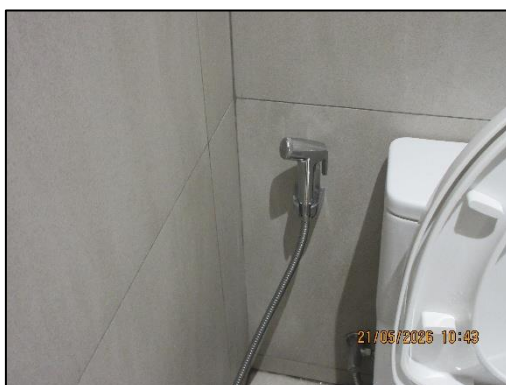
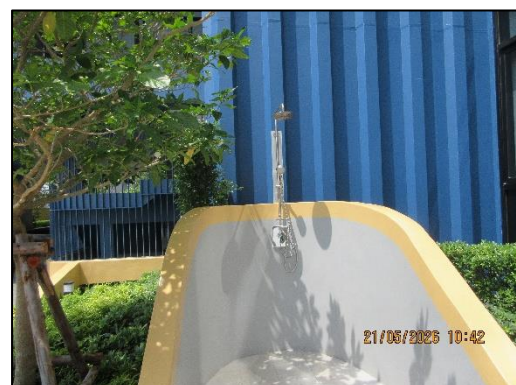
รูปที่ 19 ก๊อก ชักโครก หัวฉีด และฝักบัว ของโครงการ

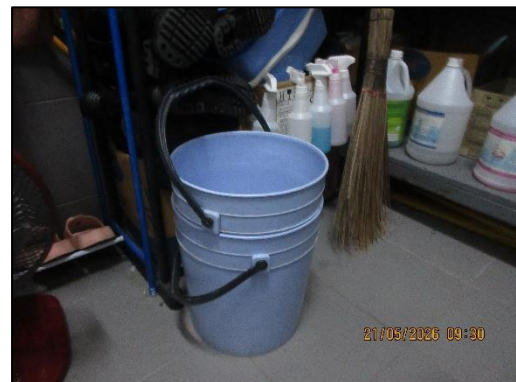
รูปที่ 21 แม่บ้านใช้ภาชนะรองน้ำและซักล้างอุปกรณ์ในภาชนะ

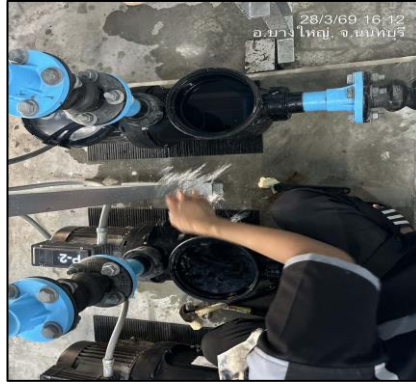
รูปที่ 22 เจ้าหน้าที่ดูแล ตรวจสอบ ซ่อมแซมระบบท่อ

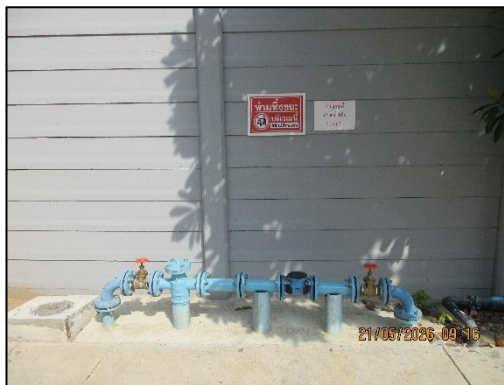
รูปที่ 23 ท่อเมนประปาด้านหน้าโครงการ

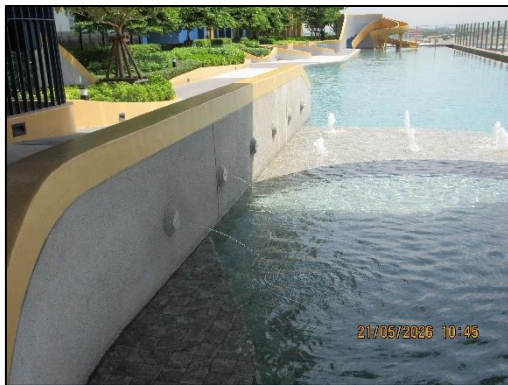
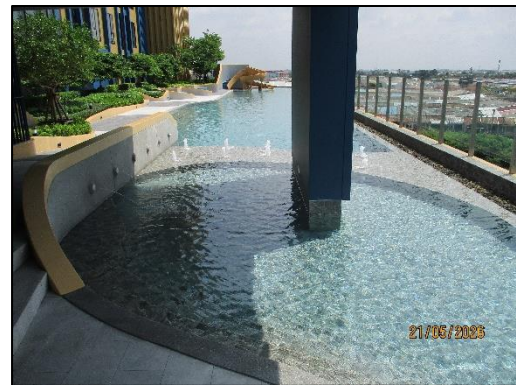
รูปที่ 25 สระว่ายน้ำของโครงการ

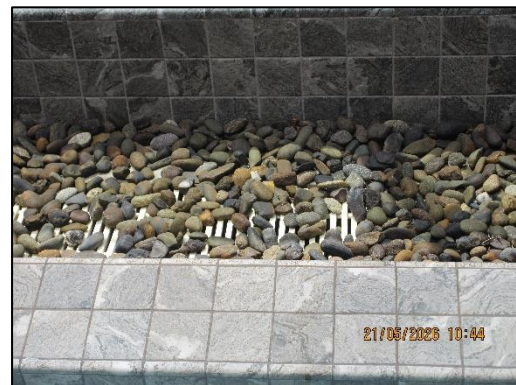
รูปที่ 26 รางระบายน้ำด้านสระว่ายน้ำ

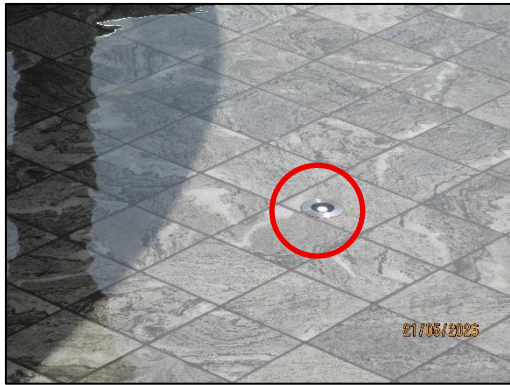
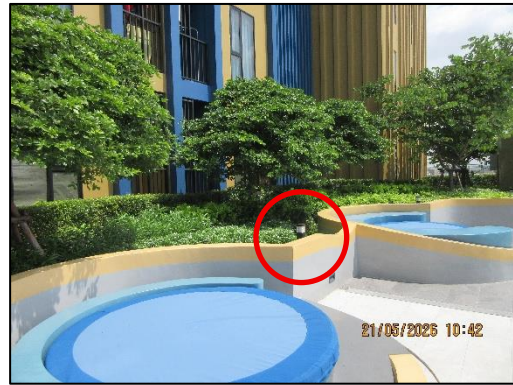
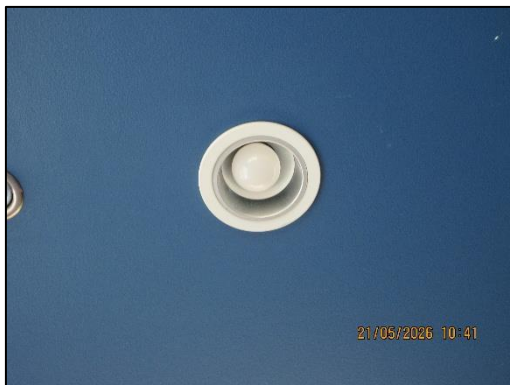
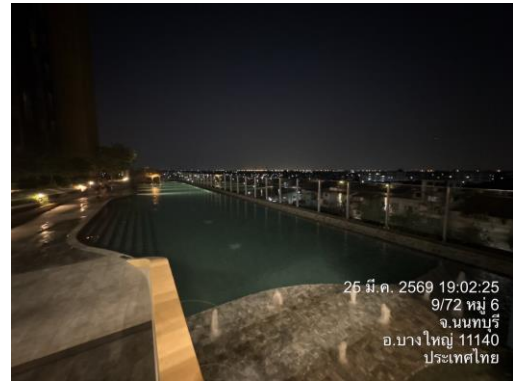
รูปที่ 27 แสงสว่างบริเวณสระว่ายน้ำ

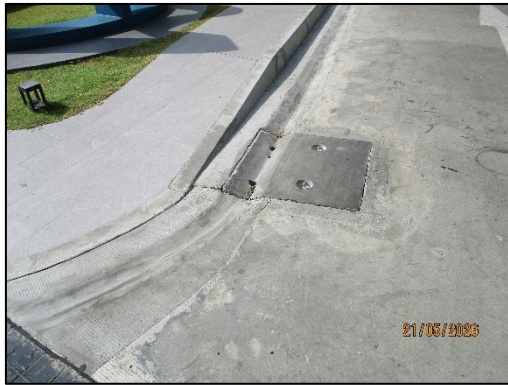
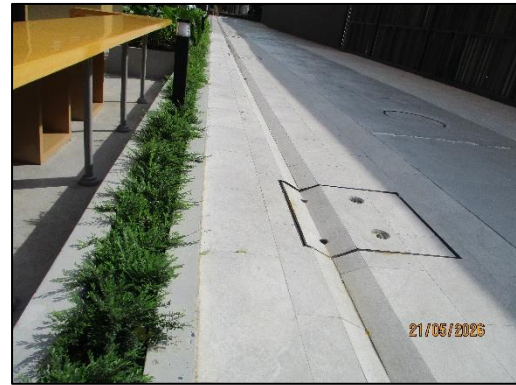
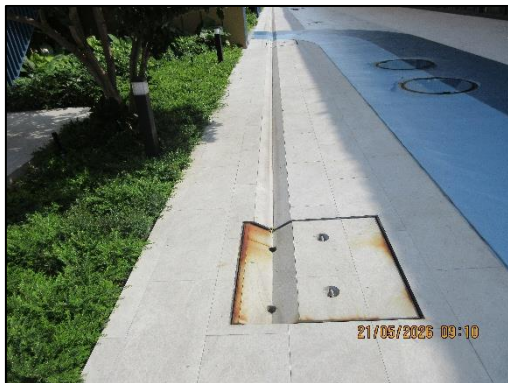
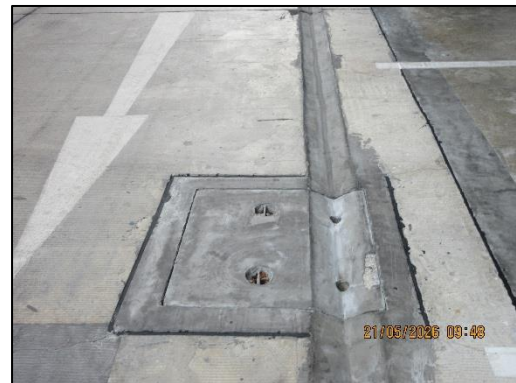
รูปที่ 29 ท่อระบายน้ำ และบ่อพักการระบายตลอดแนวท่อระบายน้ำ

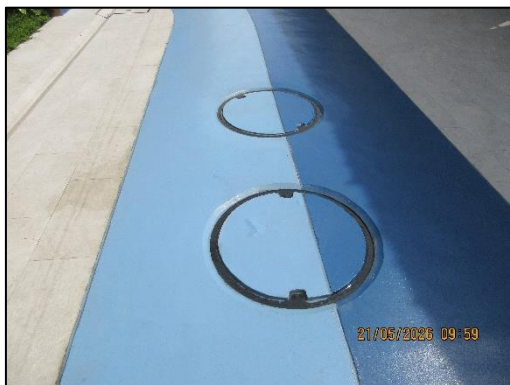
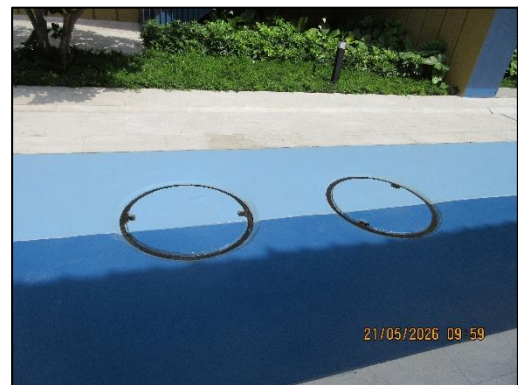
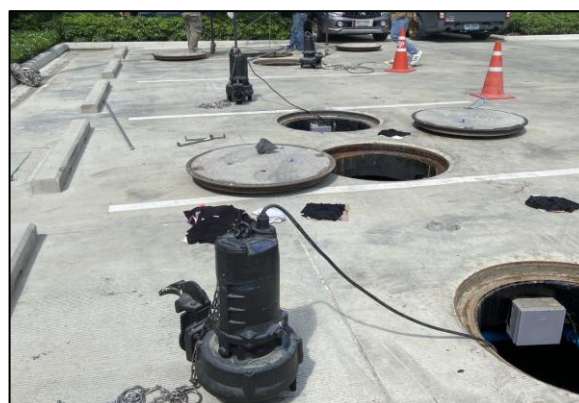
รูปที่ 30 บ่อหนองน้ำ

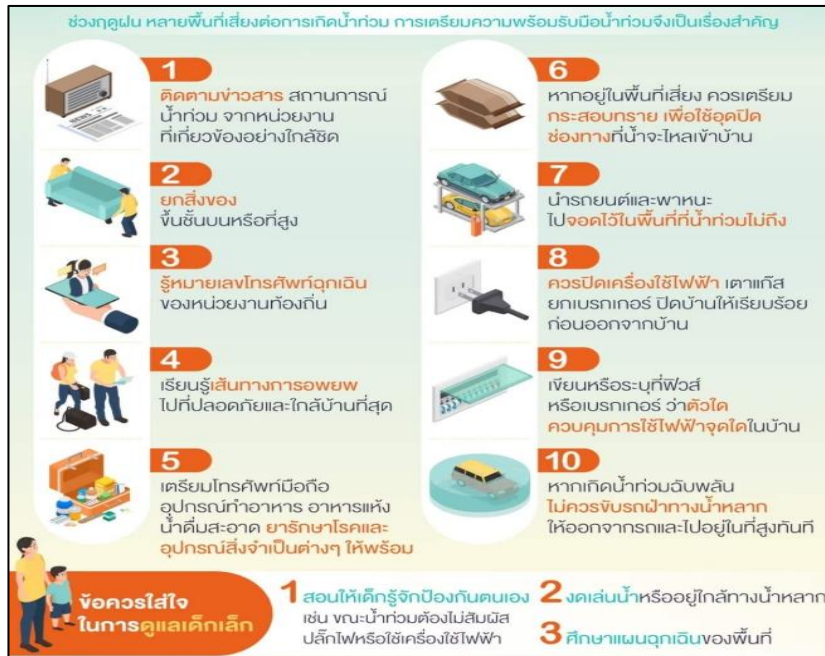
รูปที่ 31 เฝ้าระวังเหตุการณ์น้ำท่วม

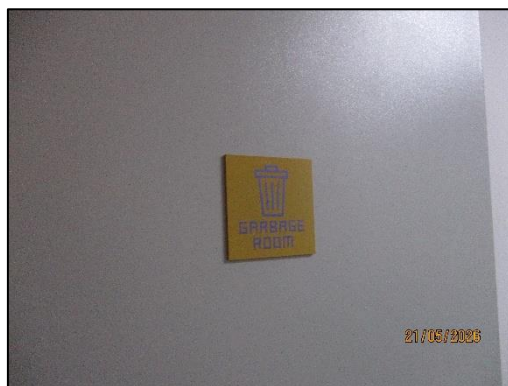
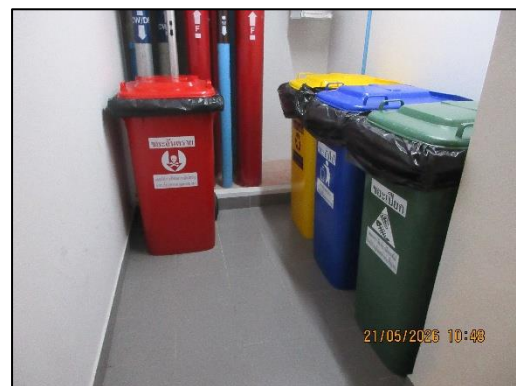
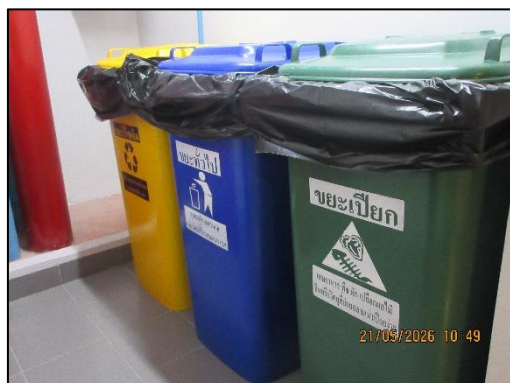
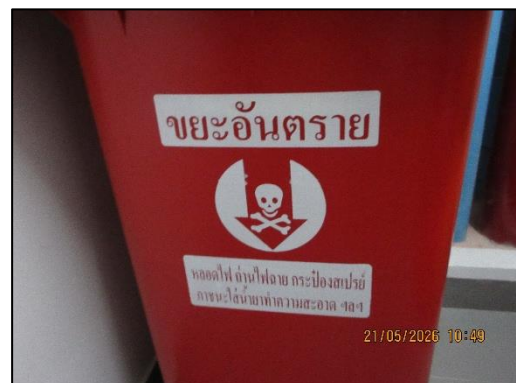
รูปที่ 32 ห้องพักมูลฝอยประจำชั้น

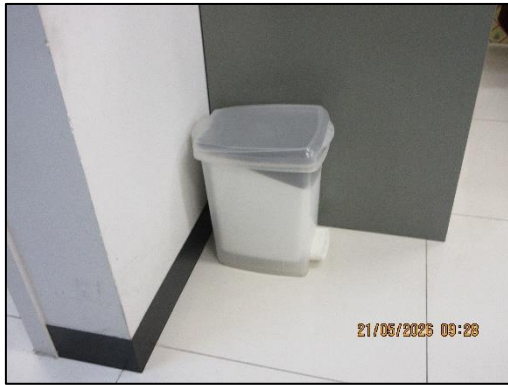
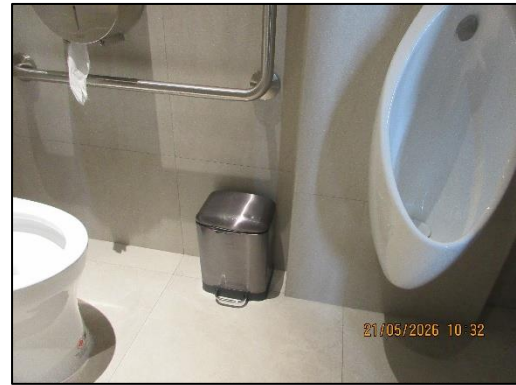
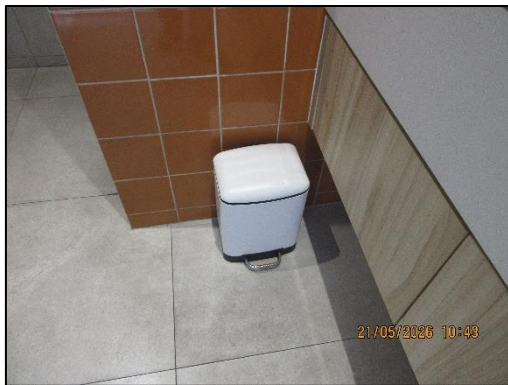
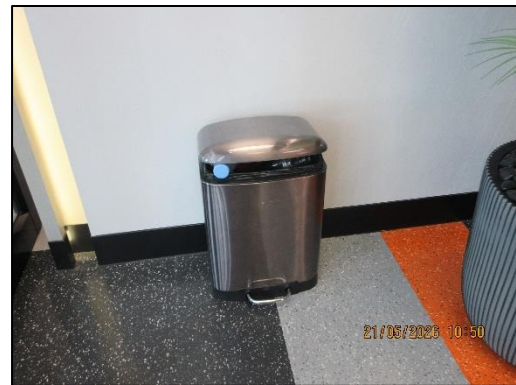
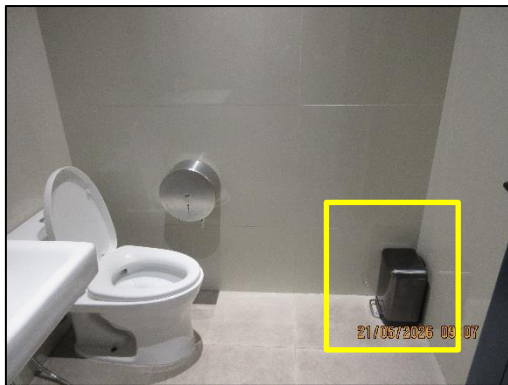
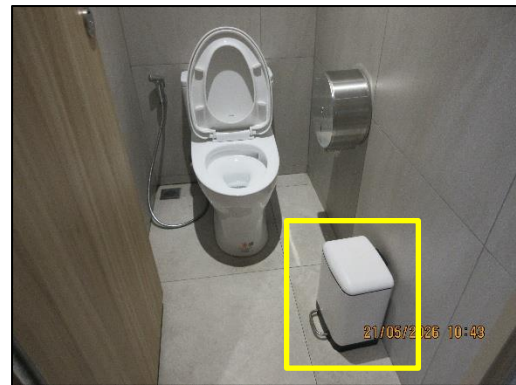
รูปที่ 33 ถังรองรับมูลฝอยตั้งไว้บริเวณพื้นที่ส่วนกลาง

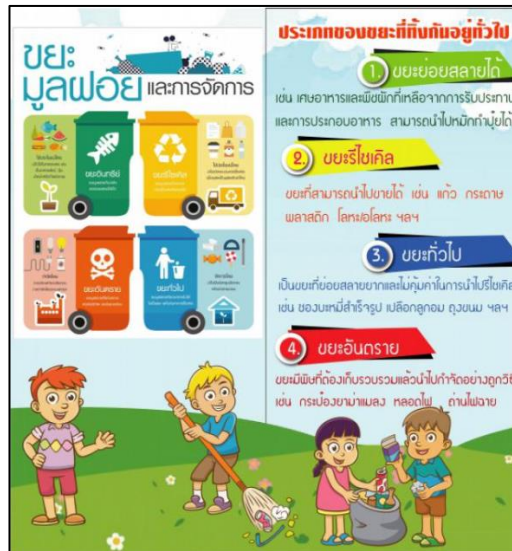
รูปที่ 34 ประชาสัมพันธ์ให้ความรู้เรื่องการคัดแยกมูลฝอย

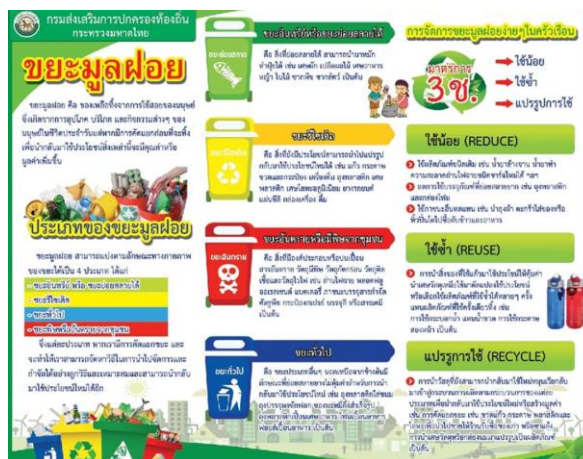
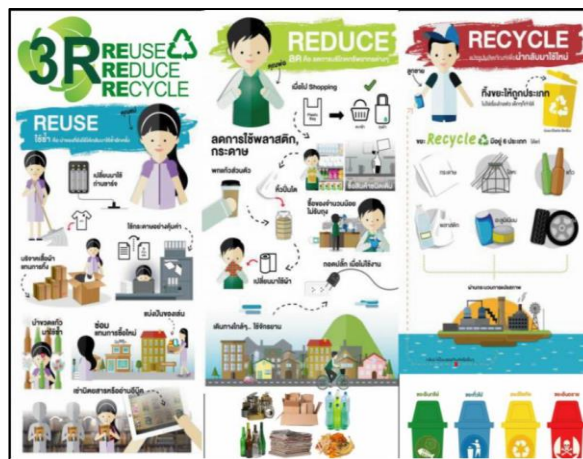
รูปที่ 35 ประชาสัมพันธ์เชิญชวนให้ลดปริมาณมูลฝอย และประเภทขยะ

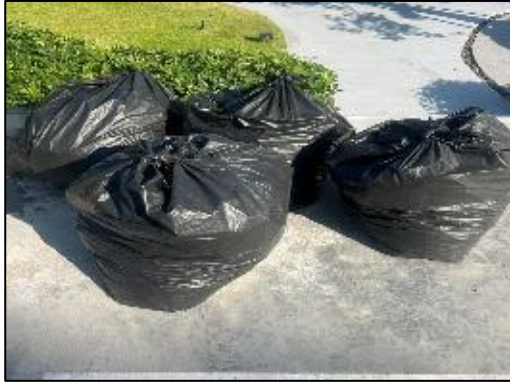
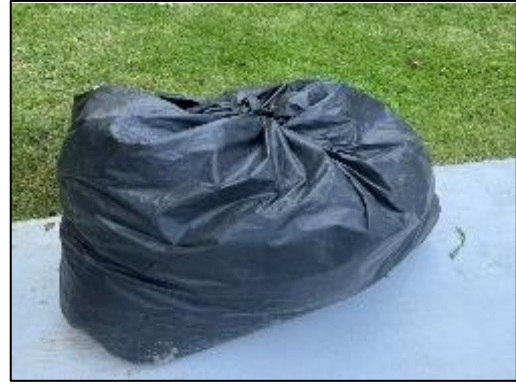
รูปที่ 36 บรรจุปริมาณมูลฝอยประมาณ 3 ใน 4 ของถุง ถุงดำไม่รั่วไหล และการมัดปากถุงดำ

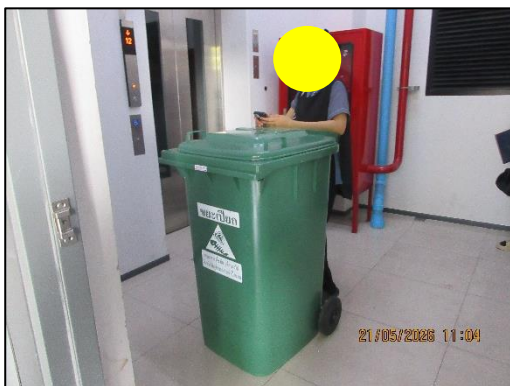
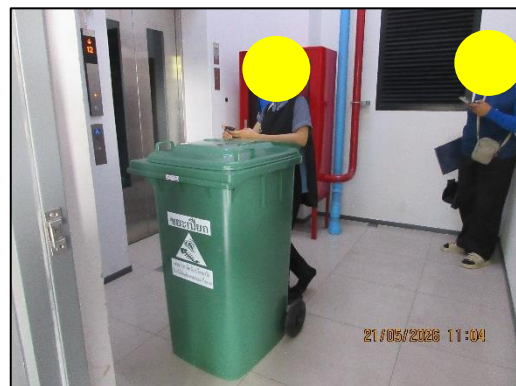
รูปที่ 37 แม่บ้านขนย้ายมูลฝอยมาทั้งถัง

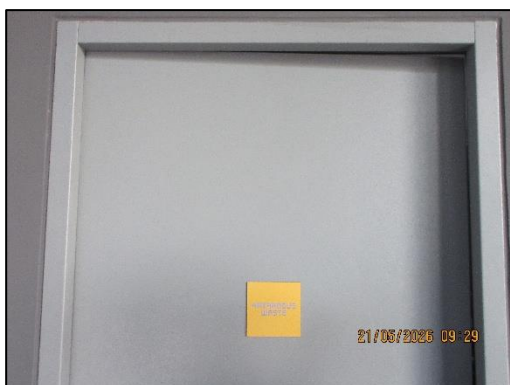
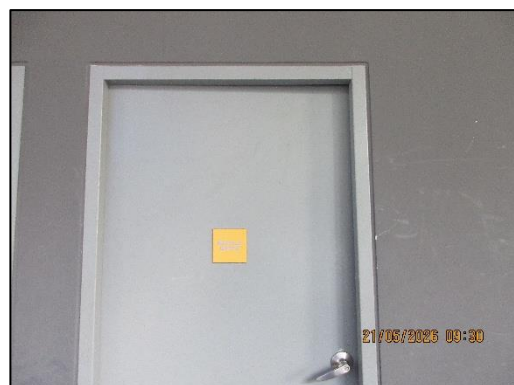
รูปที่ 38 ห้องพักมูลฝอยรวม

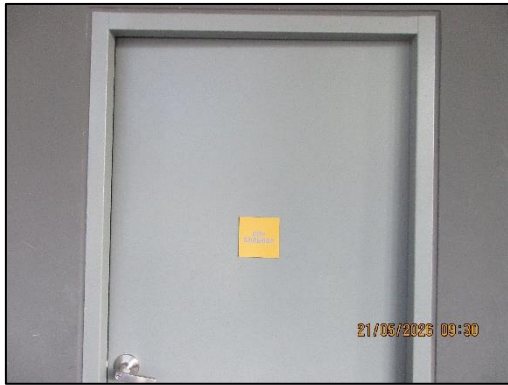
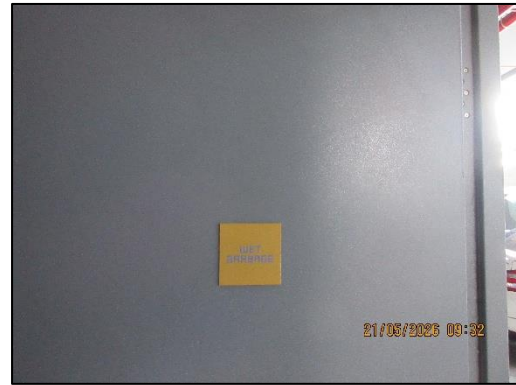
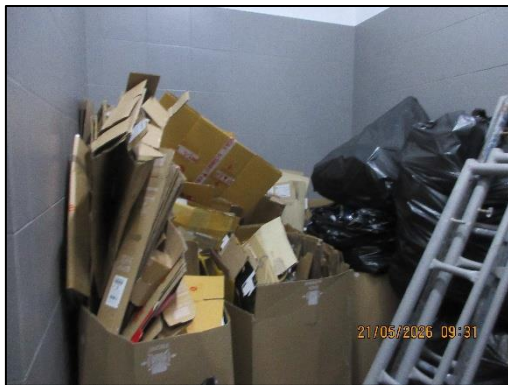
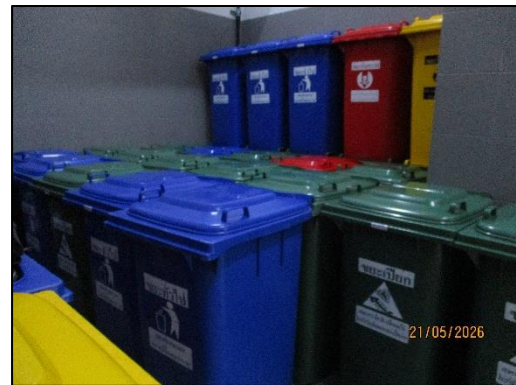
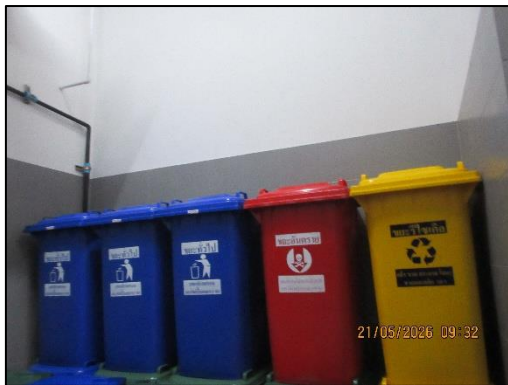
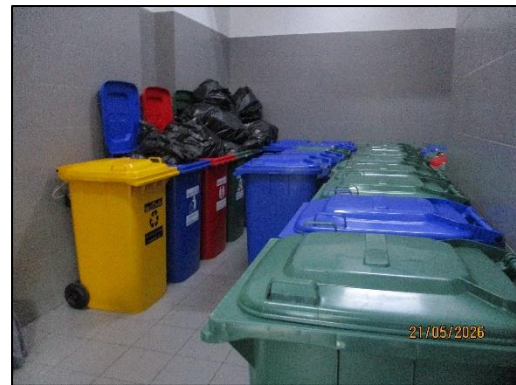
รูปที่ 38 (ต่อ) ห้องพัสดุฝอยรวม

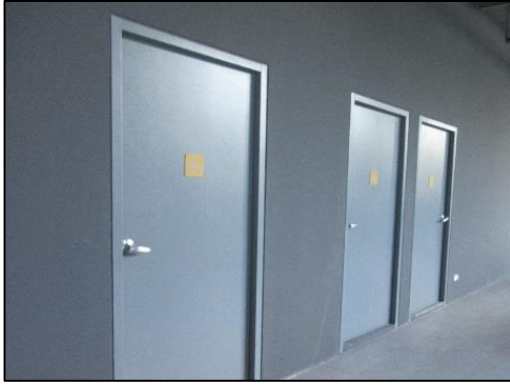
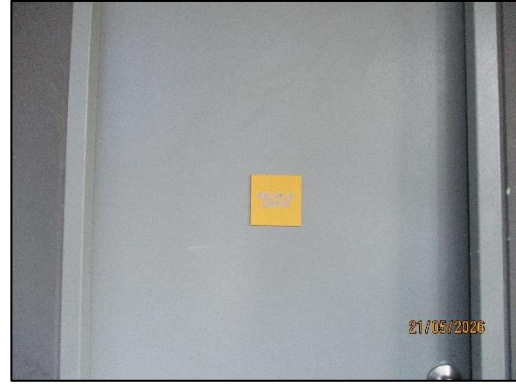
รูปที่ 39 ห้องพักมูลฝอยปิดมิดชิด

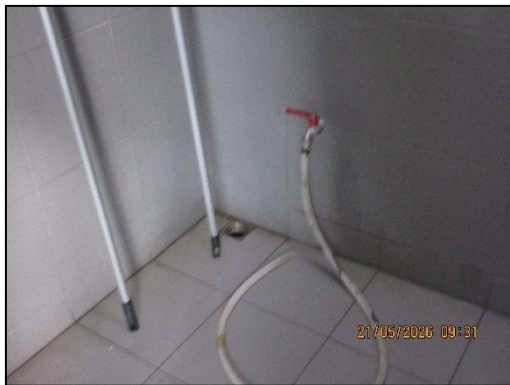
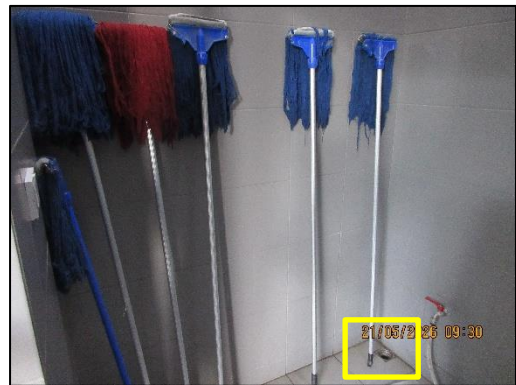
รูปที่ 40 ท่อรวบรวมน้ำเสียที่เกิดจากการล้างห้องพักมูลฝอยรวมเข้าสู่ระบบบำบัดน้ำเสีย

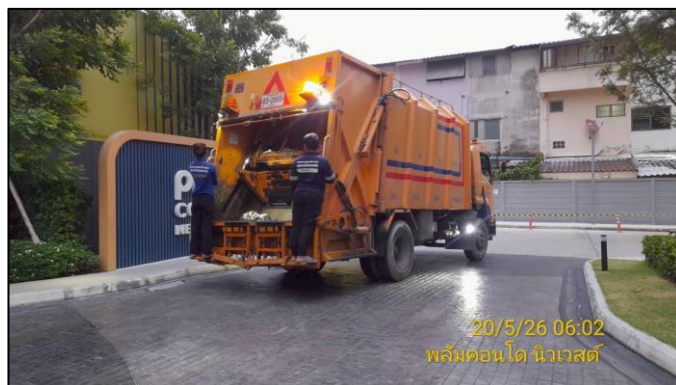
รูปที่ 41 เทศบาลตำบลเสาชิงห์เข้ามาจัดเก็บมูลฝอยจากโครงการ

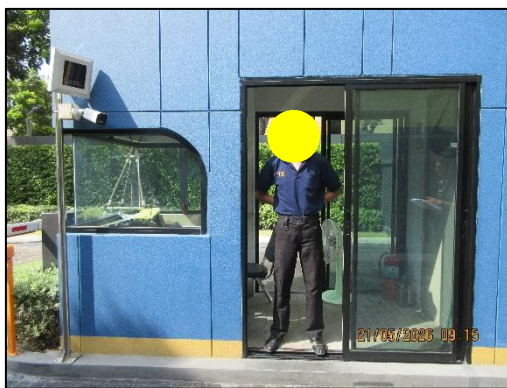
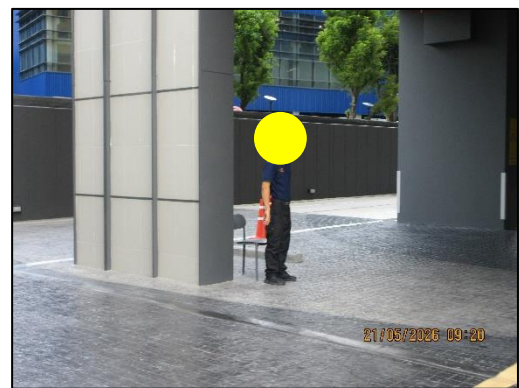
รูปที่ 43 เจ้าหน้าที่รักษาความปลอดภัยคอยอำนวยความสะดวกด้านการจราจร

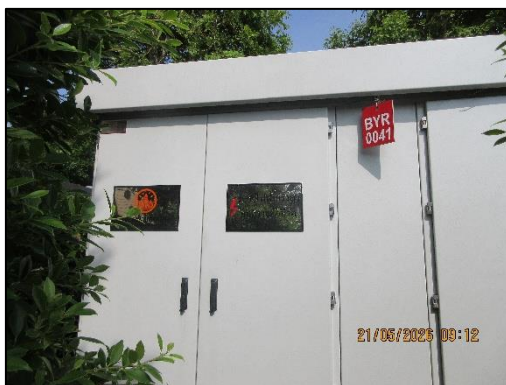
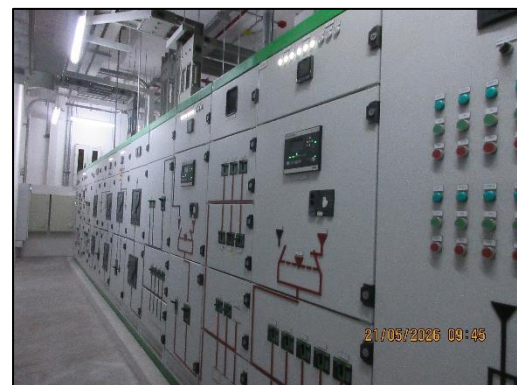
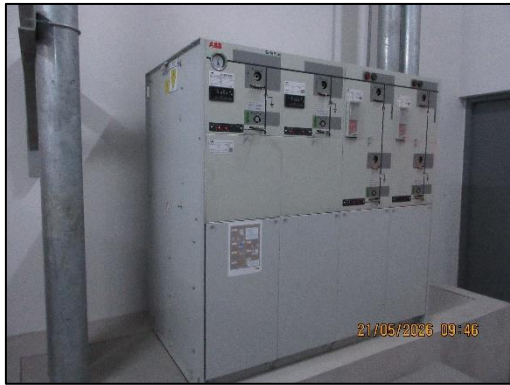
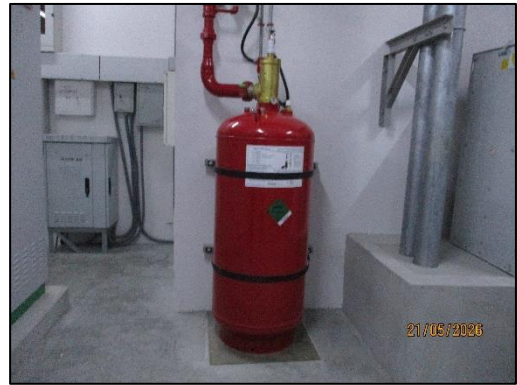
รูปที่ 44 ระบบไฟฟ้าปกติ

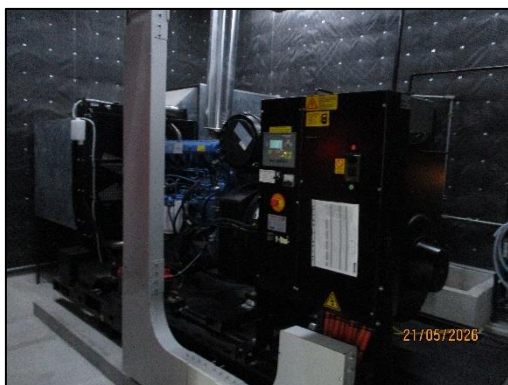
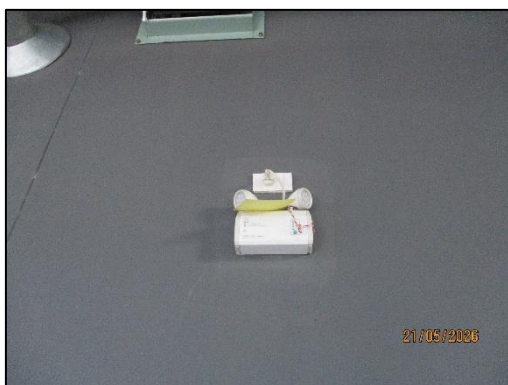
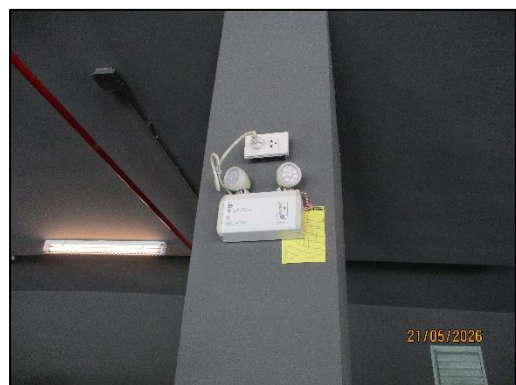
รูปที่ 45 ระบบไฟฟ้าฉุกเฉิน

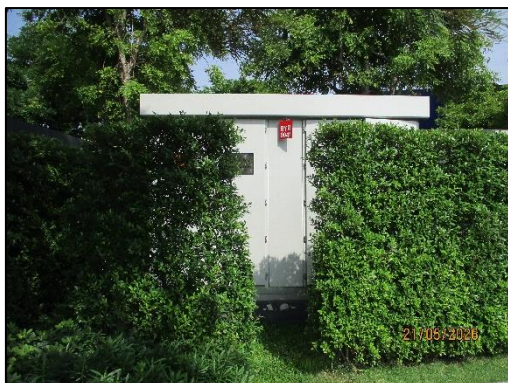
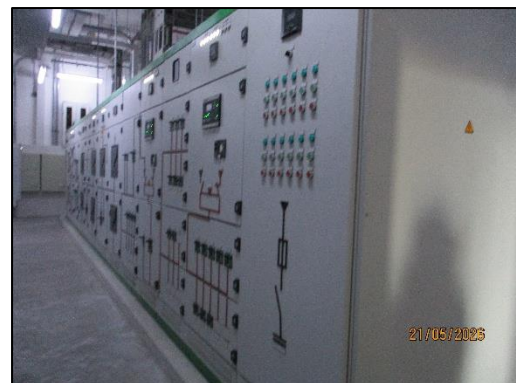
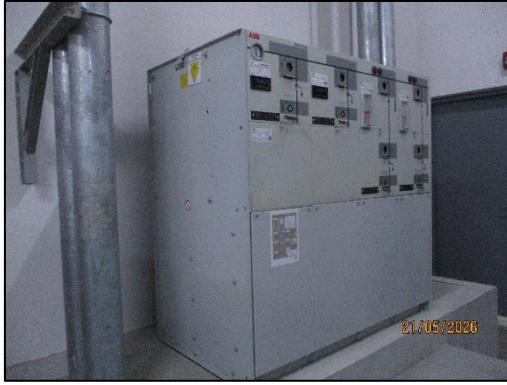
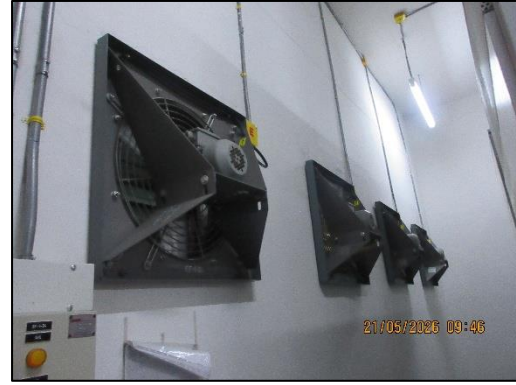
รูปที่ 47 หม้อแปลงไฟฟ้า ห้องเครื่องไฟฟ้า และพัดลมระบายอากาศ

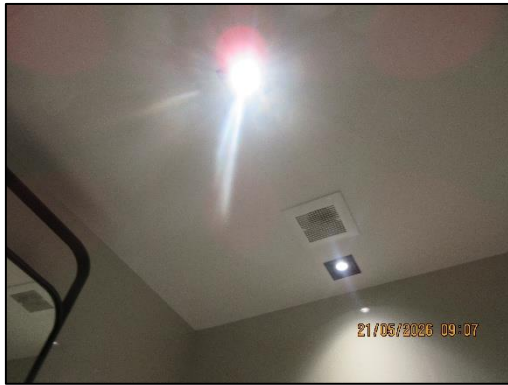
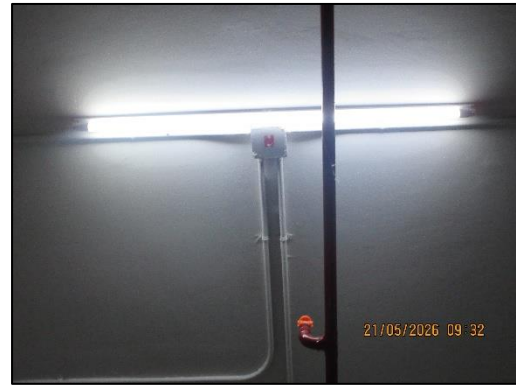
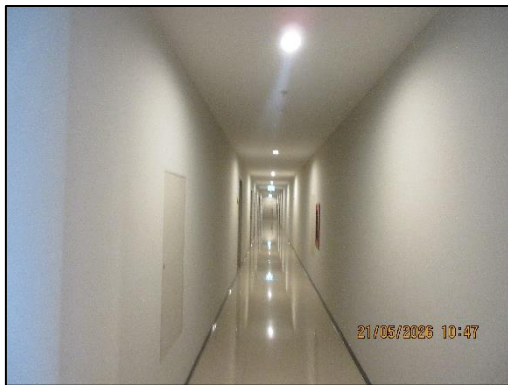
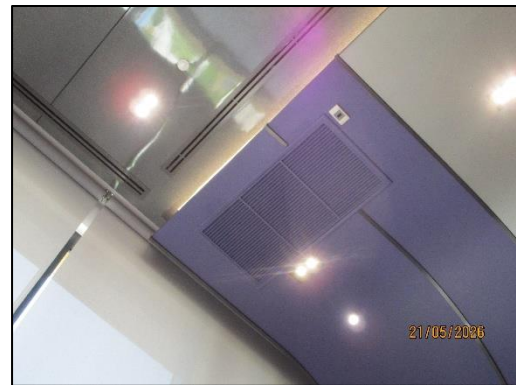
รูปที่ 50 หลอดไฟส่องสว่างภายในโครงการ

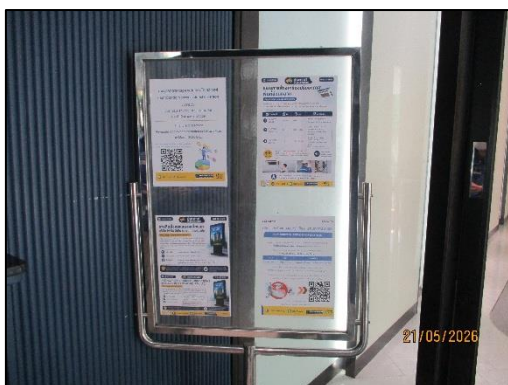
รูปที่ 51 ประชาสัมพันธ์ให้ล้างเครื่องปรับอากาศ และระบุเบอร์ติดต่อช่างซ่อม/ล้างเครื่องปรับอากาศ

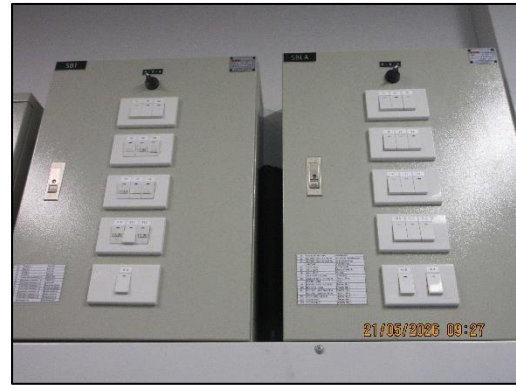
รูปที่ 52 การแยกสวิตช์ควบคุมอุปกรณ์ไฟฟ้าแสงสว่าง

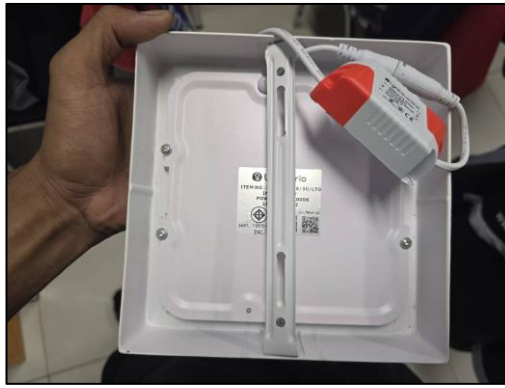
รูปที่ 54 บัลลัสต์ อิเล็กทรอนิกส์ ภายในโครงการ

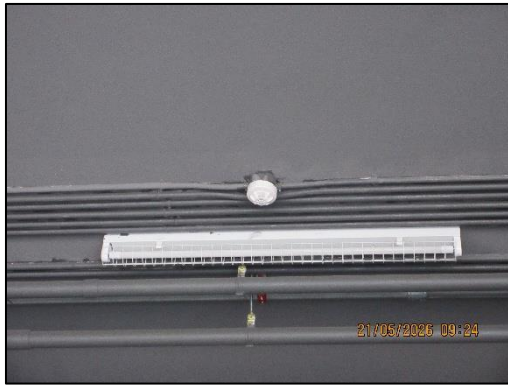
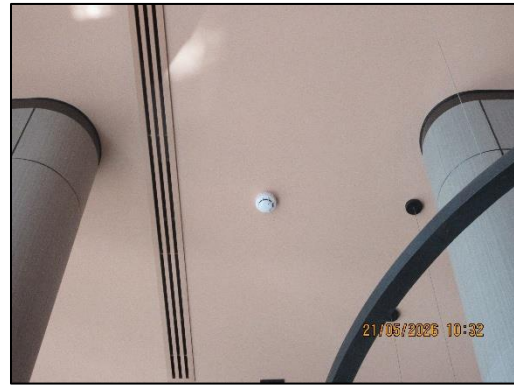
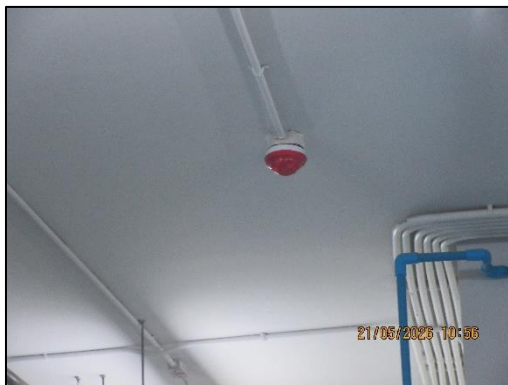
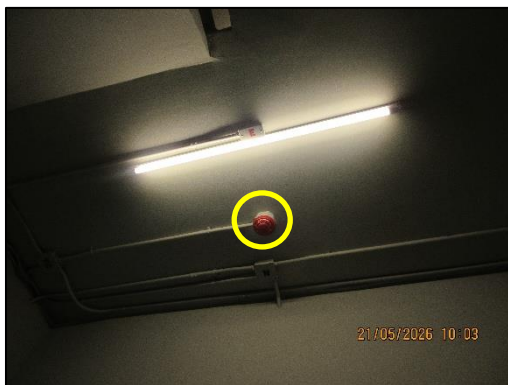
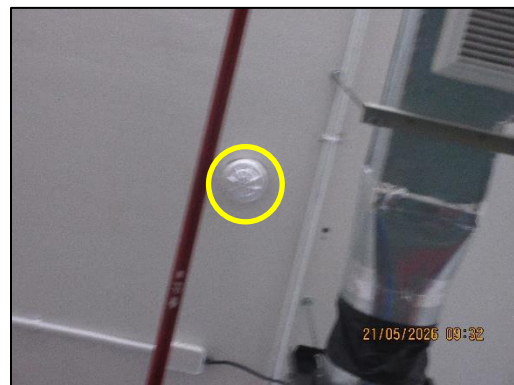
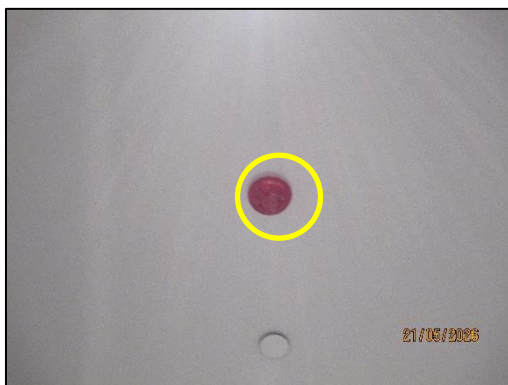
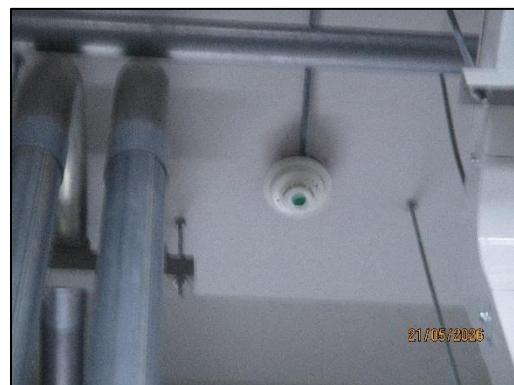
รูปที่ 65 (ต่อ) เครื่องตรวจจับควัน (Smoke Detector)
