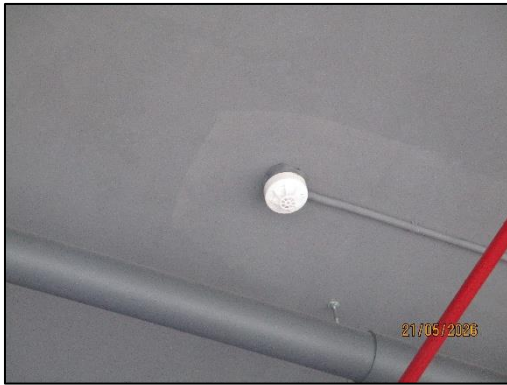
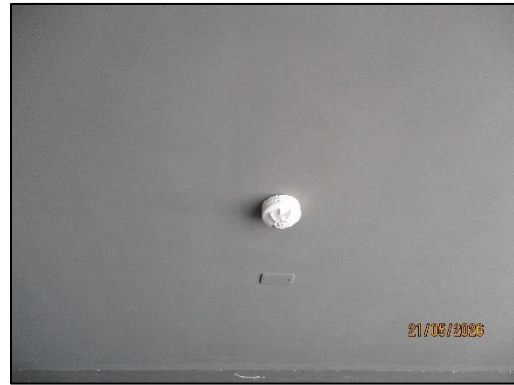
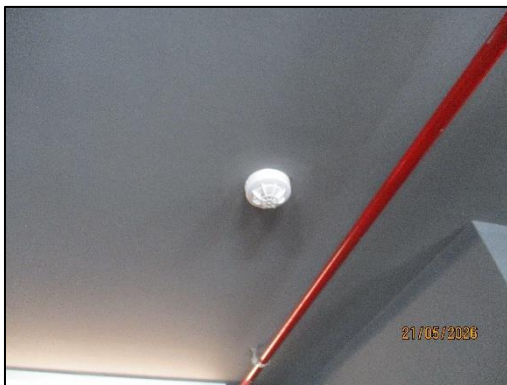
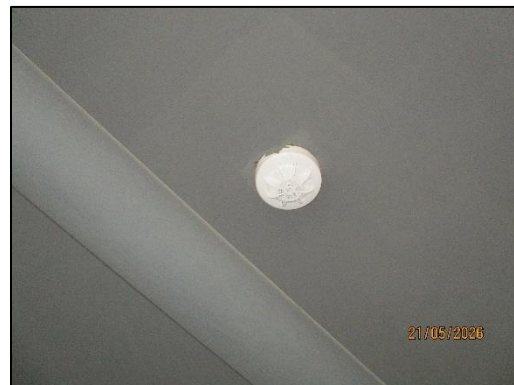
รูปที่ 66 เครื่องตรวจจับความร้อน (Heat Detector)

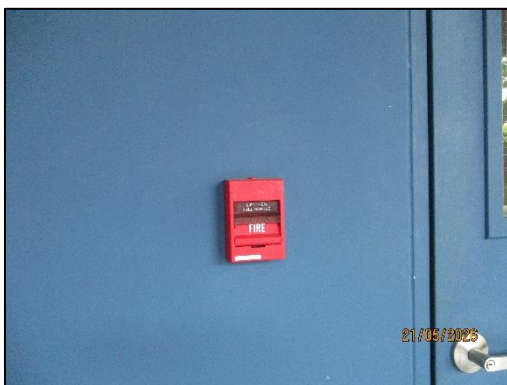
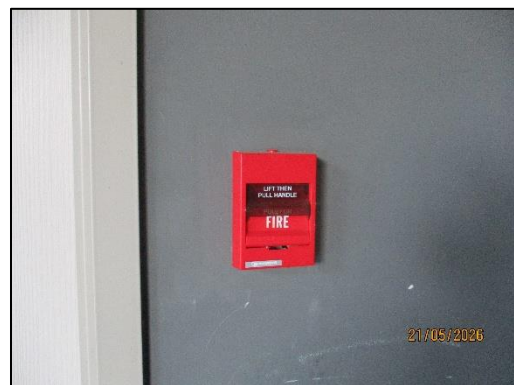
รูปที่ 67 เครื่องแจ้งเหตุโดยใช่มือดึง (Manual Station)

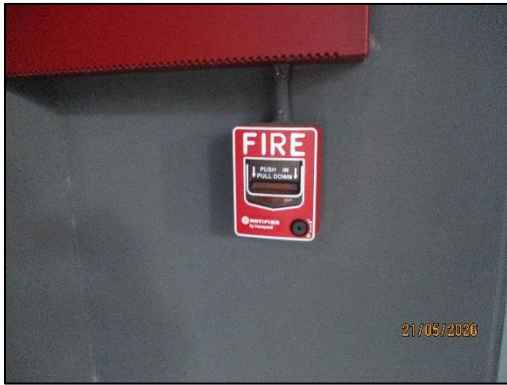
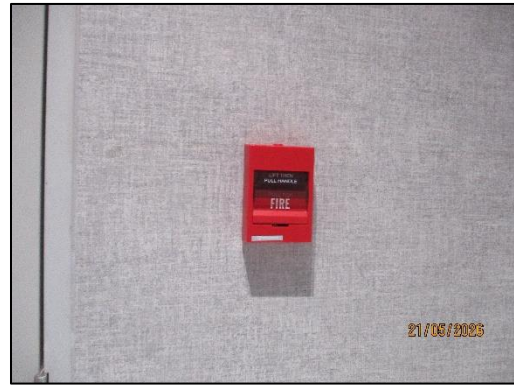
รูปที่ 67 (ต่อ) เครื่องแจ้งเหตุโดยใช่มือดึง (Manual Station)

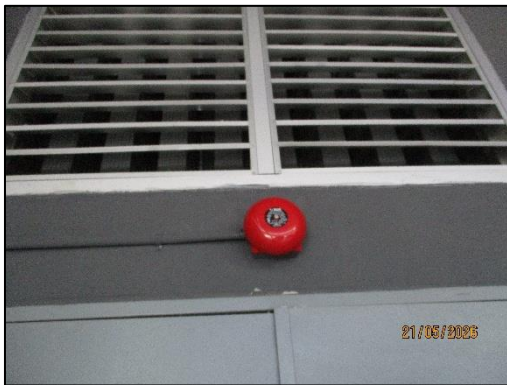
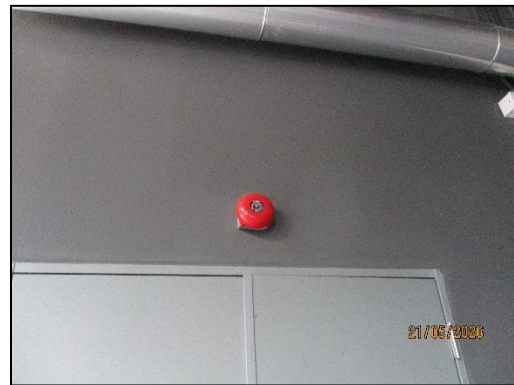
รูปที่ 68 กริ่งสัญญาณเตือนอัคคีภัย (Alarm Bell)

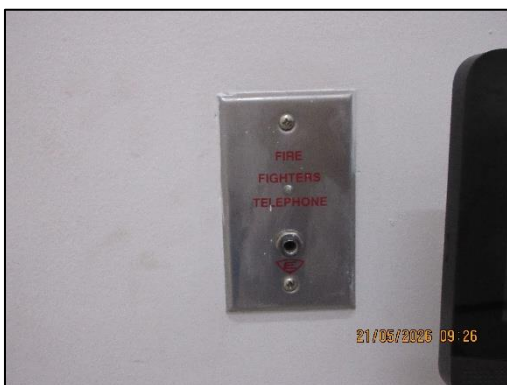
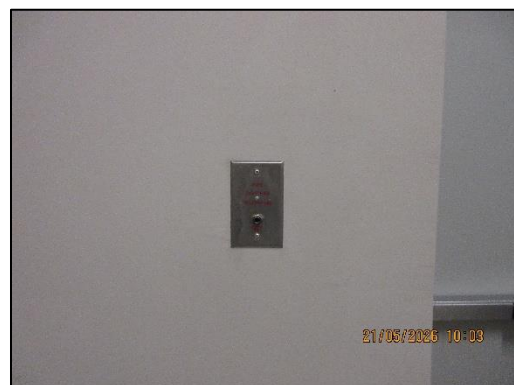
รูปที่ 69 โทรศัพท์ฉุกเฉิน (Telephone Jack)

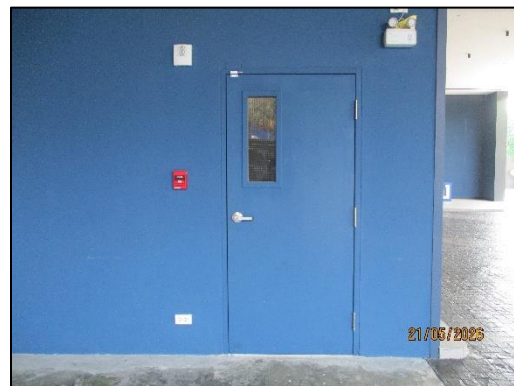
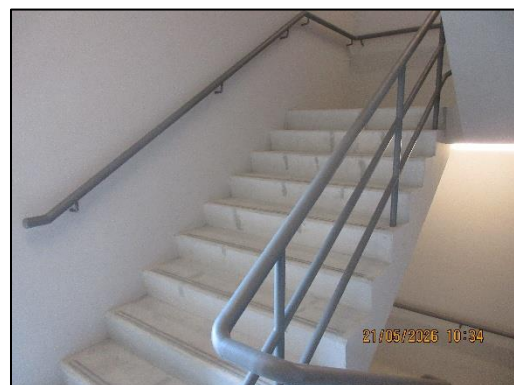
รูปที่ 70 บันไดหนีไฟ และระบบระบายอากาศ

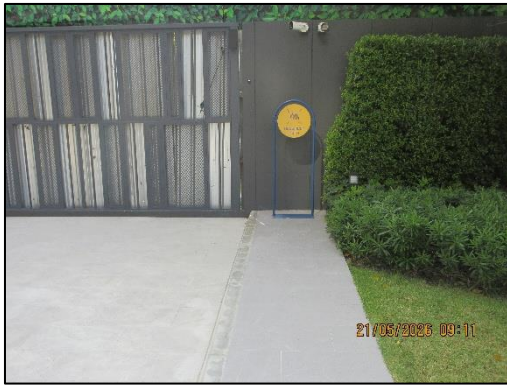
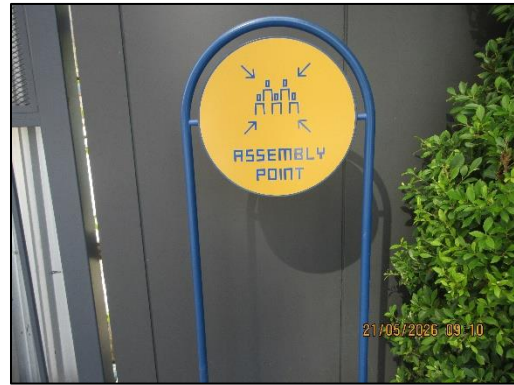
รูปที่ 71 จุดรวมพล

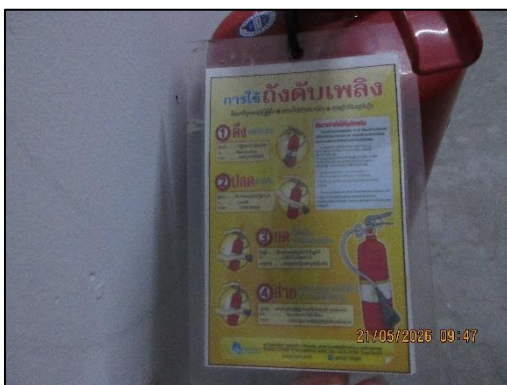
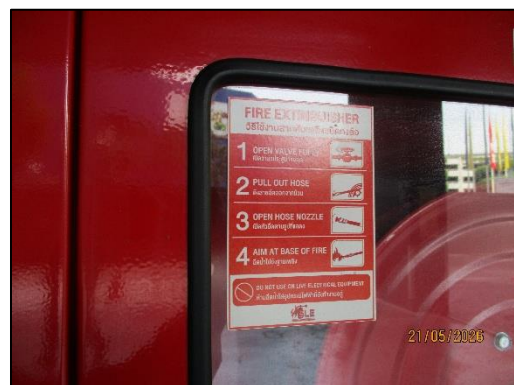
รูปที่ 73 ป้ายแนะนำการใช้อุปกรณ์

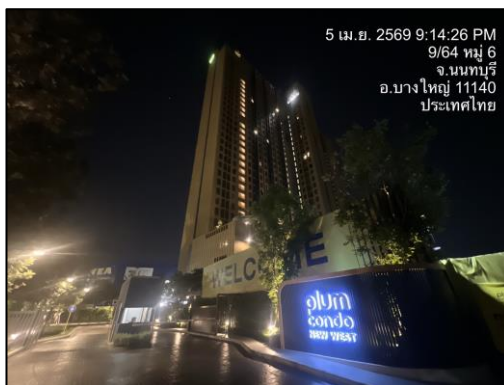
รูปที่ 76 ไฟฟ้าแสงสว่างบริเวณทางเข้า - ออกโครงการ

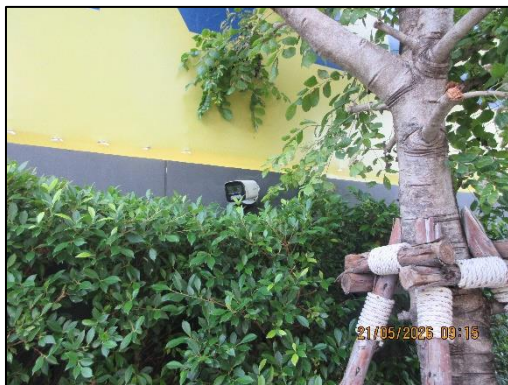
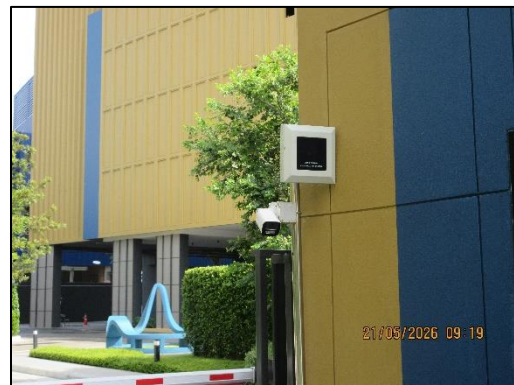
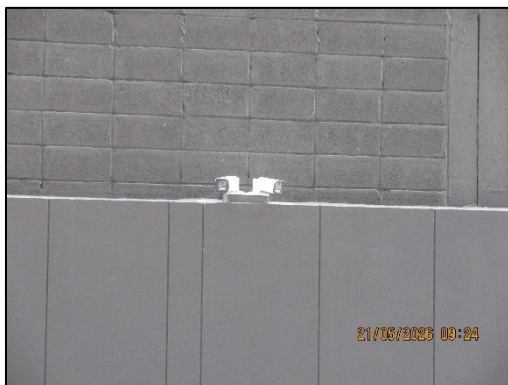
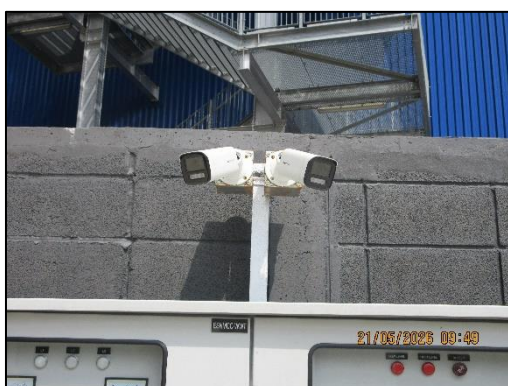
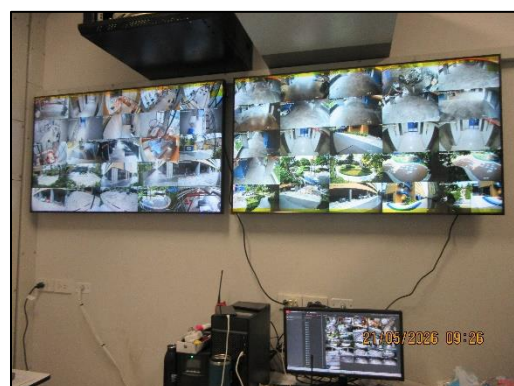
รูปที่ 77 ระบบโทรทัศน์วงจรปิด (CCTV System)

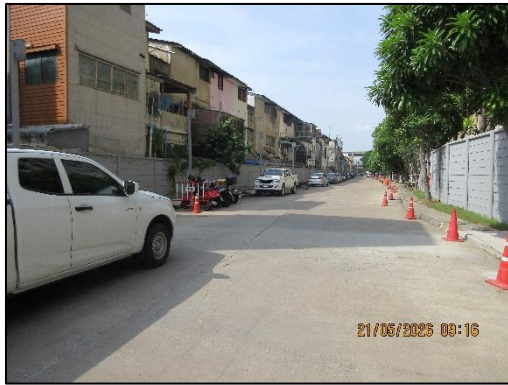
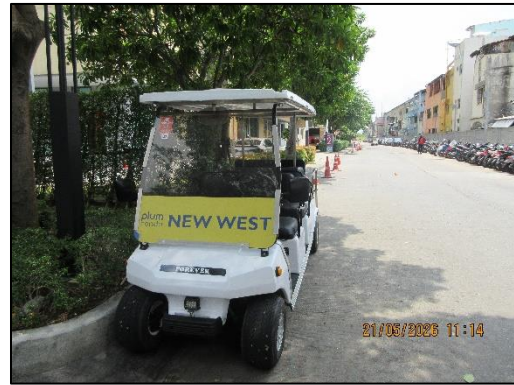
รูปที่ 78 ถนนภายในโครงการที่เป็นทรัพย์สินส่วนกลางร่วม

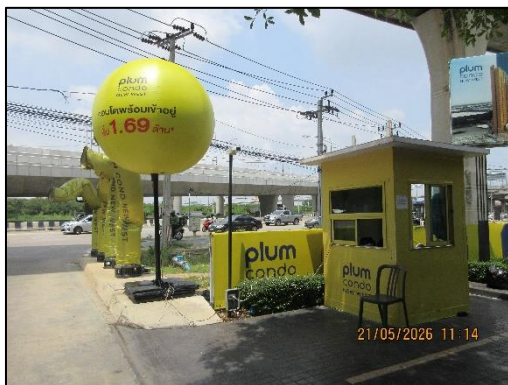
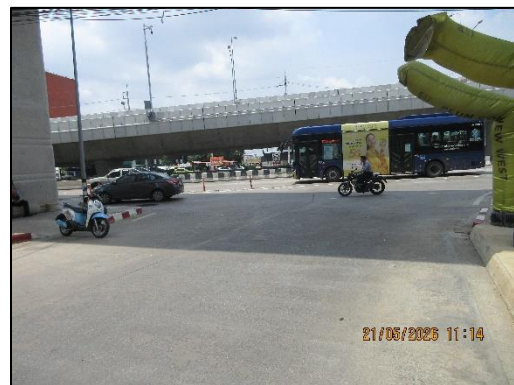
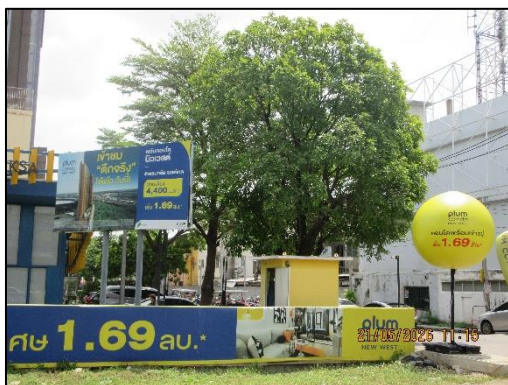
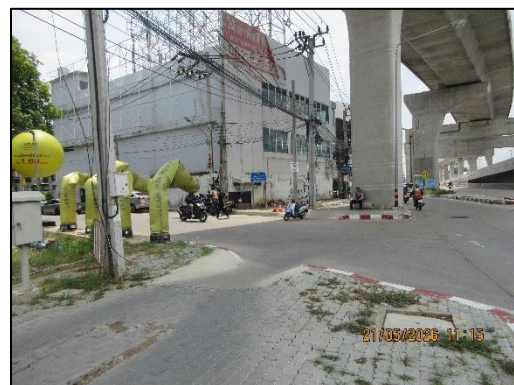
รูปที่ 79 ทางเข้า-ออกสู่ถนนรัตนวิเบศร์

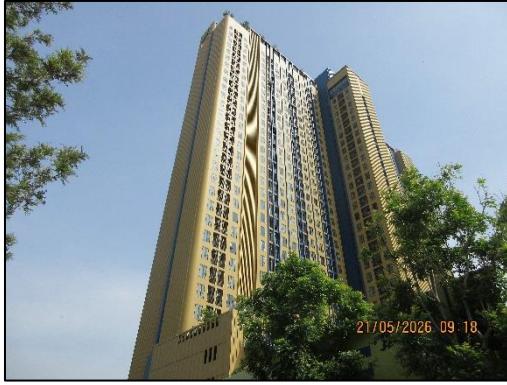
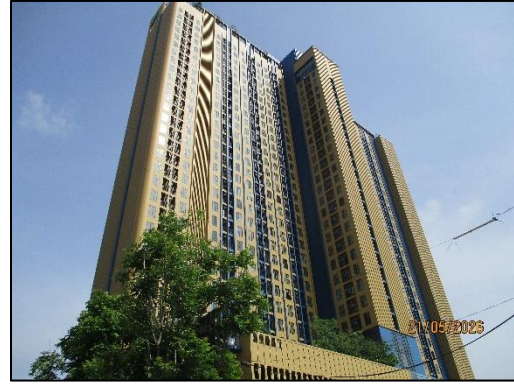
รูปที่ 80 ช่องว่างระหว่างอาคาร

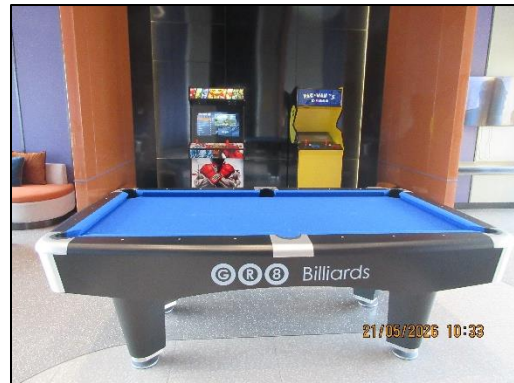
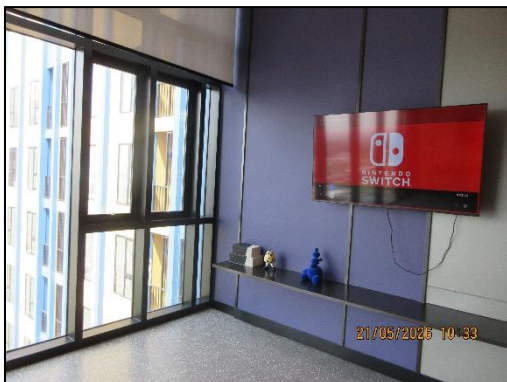
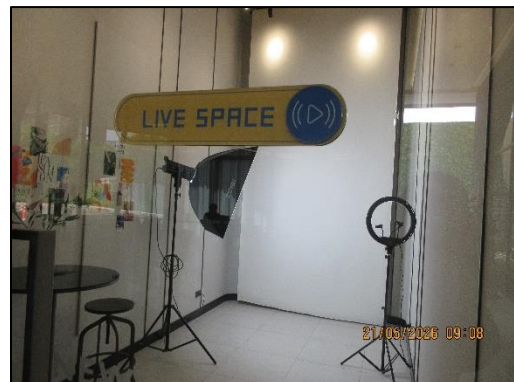
รูปที่ 81 การดูแลด้านสุขภาพกาย และสุขภาพจิต

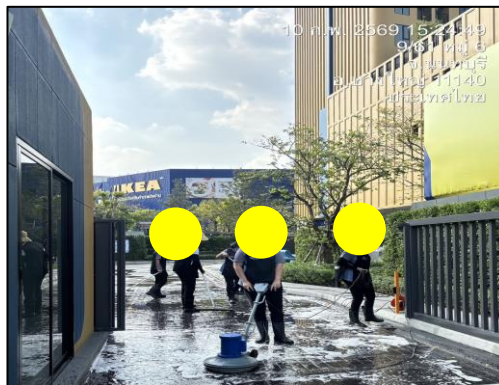
รูปที่ 82 แม่บ้านฉีดล้างทำความสะอาดถนนภายในพื้นที่โครงการ

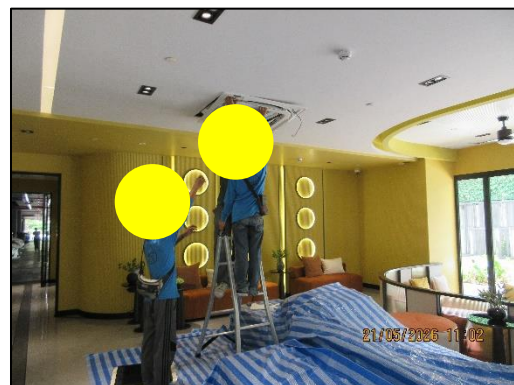
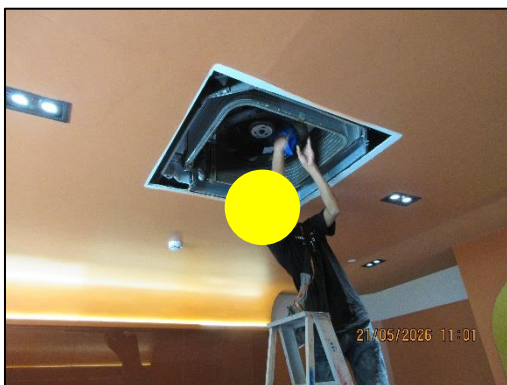
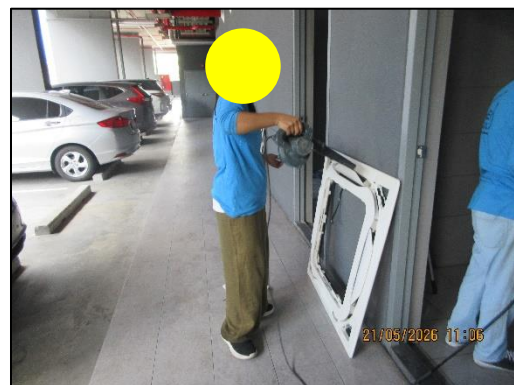
รูปที่ 83 การบำรุงรักษา ตรวจสอบระบบเครื่องปรับอากาศในพื้นที่ส่วนกลาง

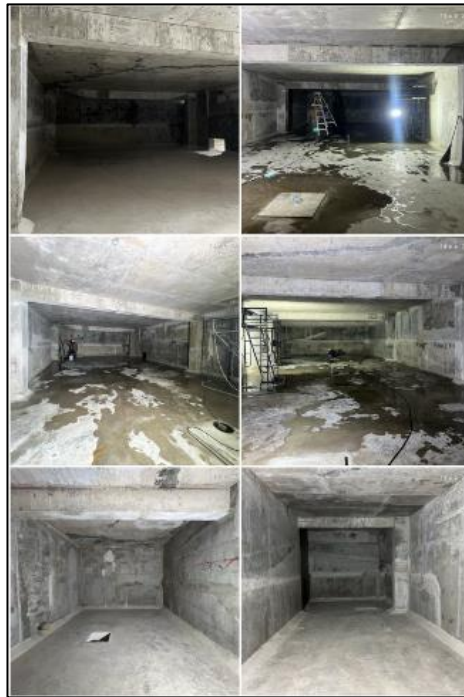
รูปที่ 84 การล้างทำความสะอาดถังเก็บน้ำสำรอง

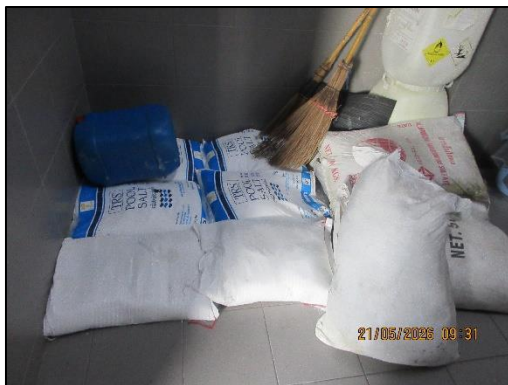
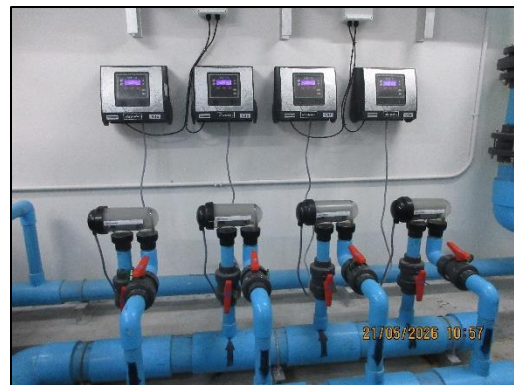
รูปที่ 85 ระบบเกลือ (Salt Chlorinator) ในการฆ่าเชื้อโรคในสระว่ายน้ำ

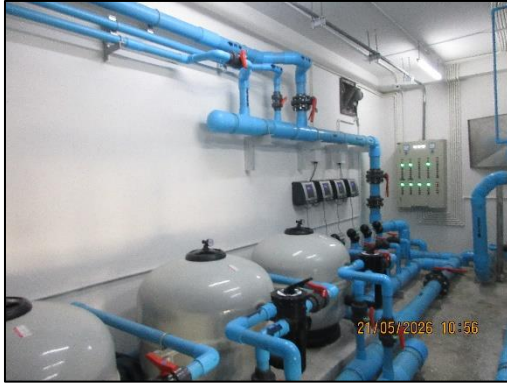
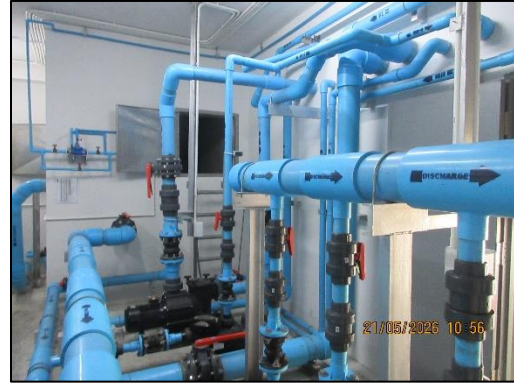
รูปที่ 86 ระบบกรองน้ำของสระว่ายน้ำ

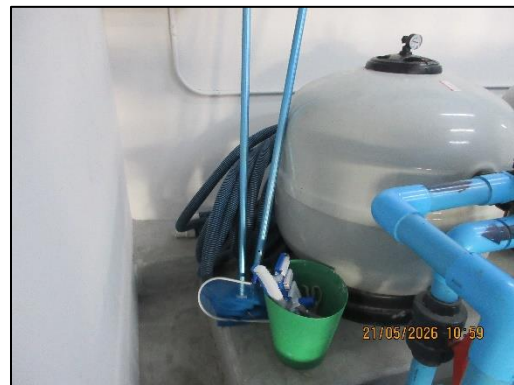
รูปที่ 87 การดูแลก่อน ล้างสระไคลร์ และตักเศษผง

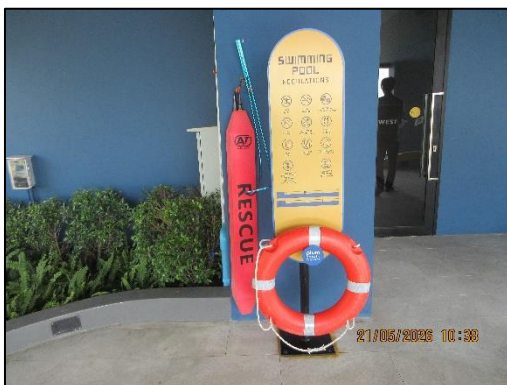
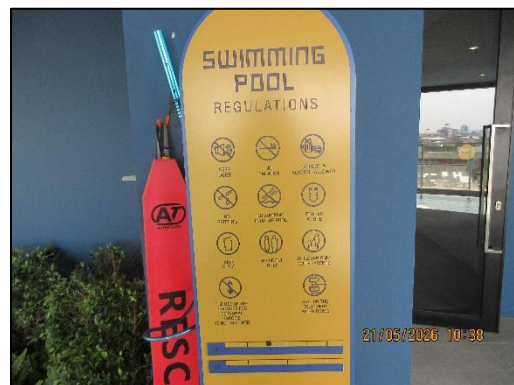
รูปที่ 88 ป้ายกฎข้อปฏิบัติสำหรับผู้ใช้สระว่ายน้ำ

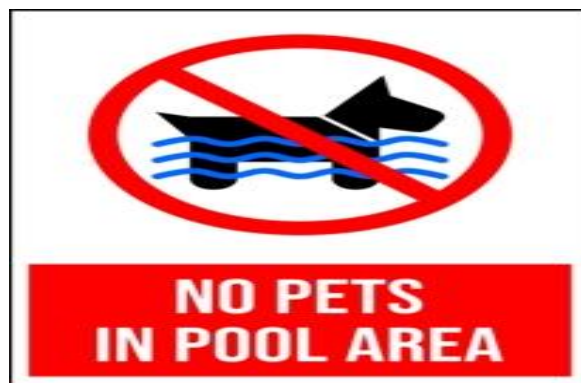
รูปที่ 90 ห้ามนำสัตว์เลี้ยงทุกชนิดเข้าไปในบริเวณสระว่ายน้ำ

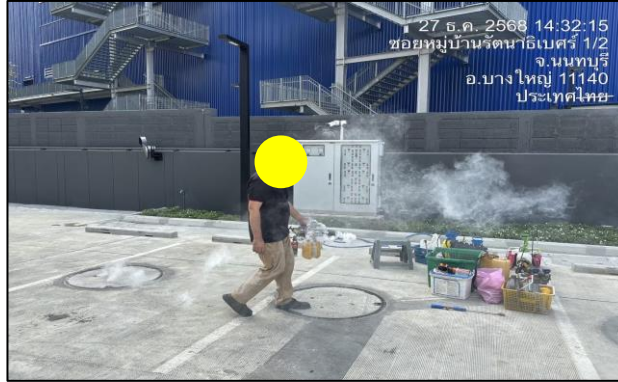
รูปที่ 92 การฉีดพ่นกำจัดลูกน้ำยุงลาย ภายในพื้นที่โครงการ

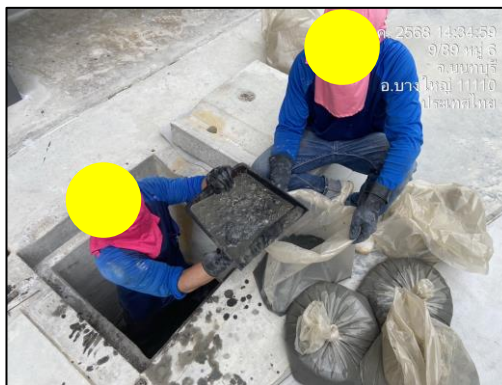
รูปที่ 93 การทำความสะอาดท่อน้ำทิ้ง

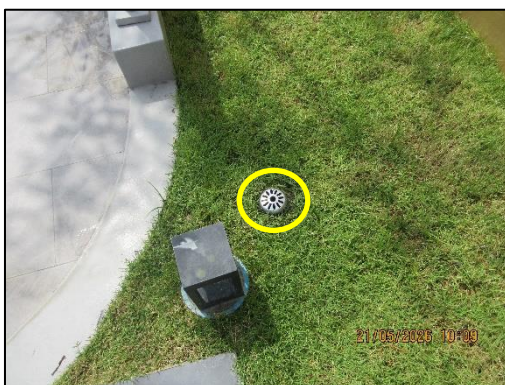
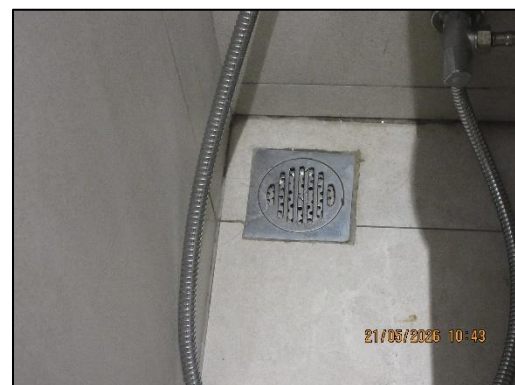
รูปที่ 94 การใช้ตะแกรงครอบตามรูท่อระบายน้ำ

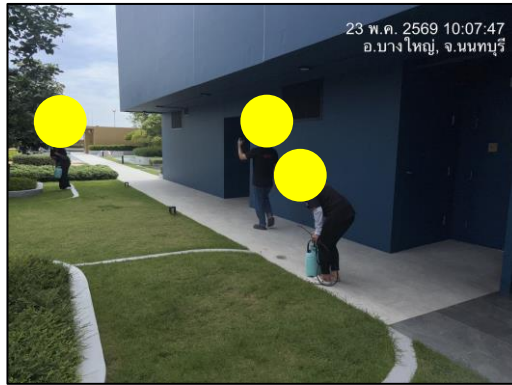
รูปที่ 95 การประสานกับเทศบาลตำบลเสาธงหิน ให้มาฉีดพ่นยากำจัดยุง

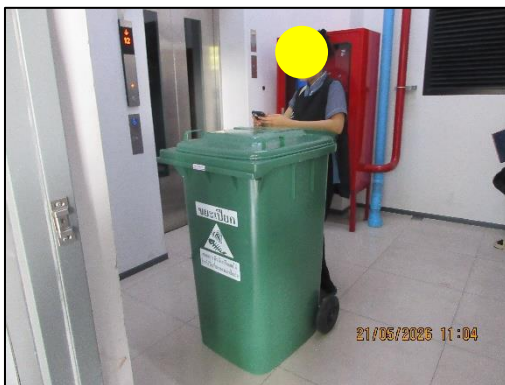
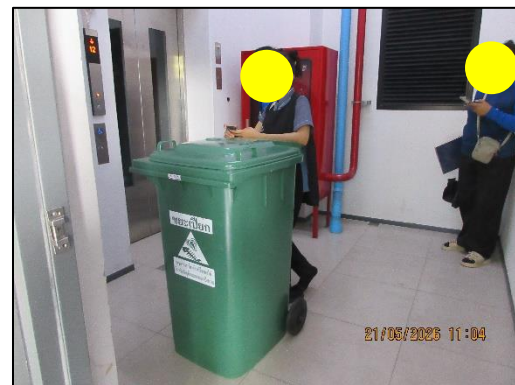
รูปที่ 96 พนักงานทำความสะอาดจัดเก็บมูลฝอยไปยังห้องพักมูลฝอยรวม

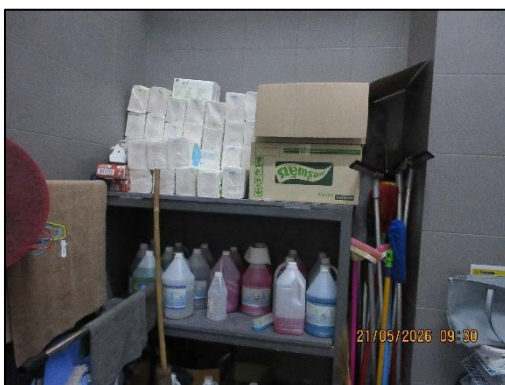
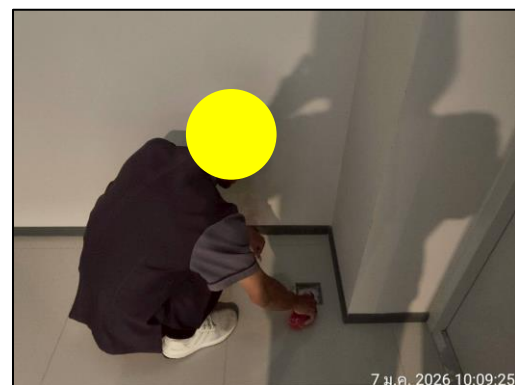
รูปที่ 97 การทำความสะอาดห้องพักมูลฝอย ด้วยน้ำยาฆ่าเชื้อโรค

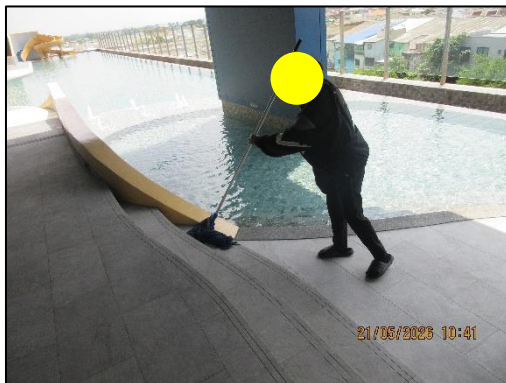
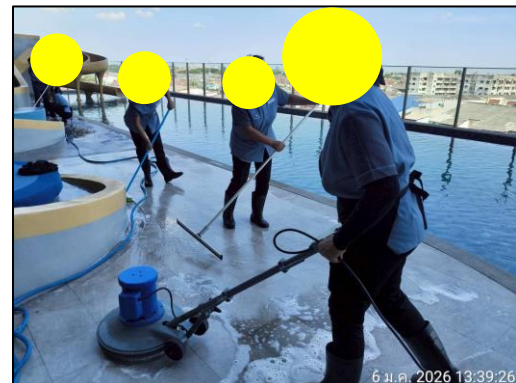
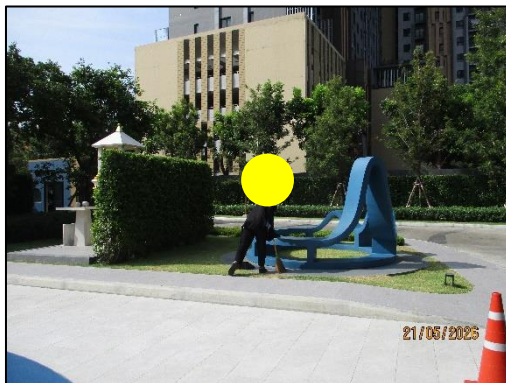
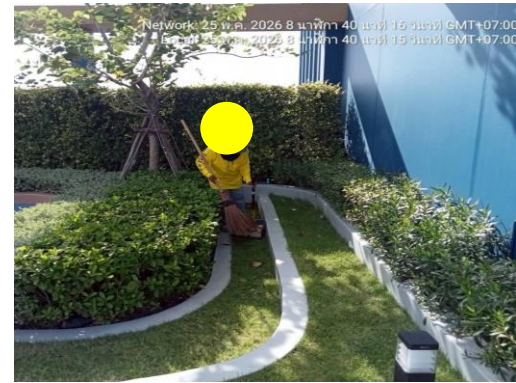
รูปที่ 98 การดูแลรักษาความสะอาดภายในพื้นที่โครงการ

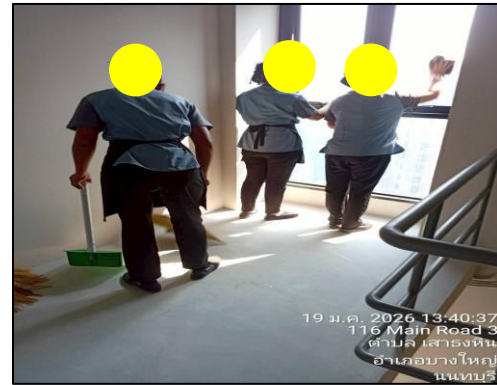
รูปที่ 99 การดูแลรักษาความสะอาดบริเวณทางเดินภายในอาคาร และบันได

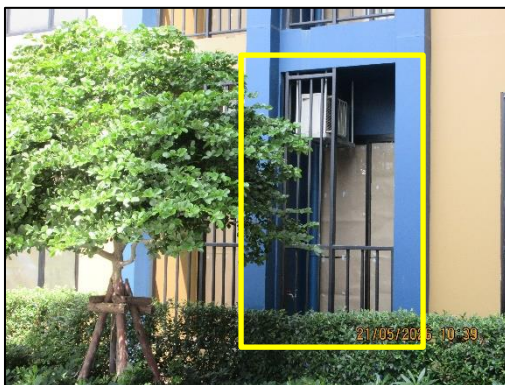
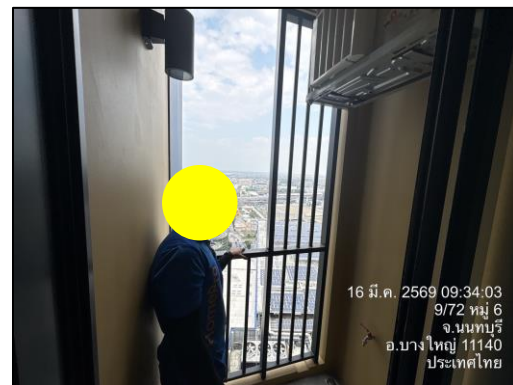
รูปที่ 100 ราวกันตก บริเวณระเบียงห้องพัก

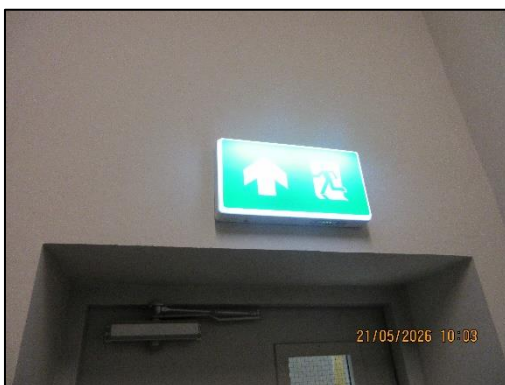
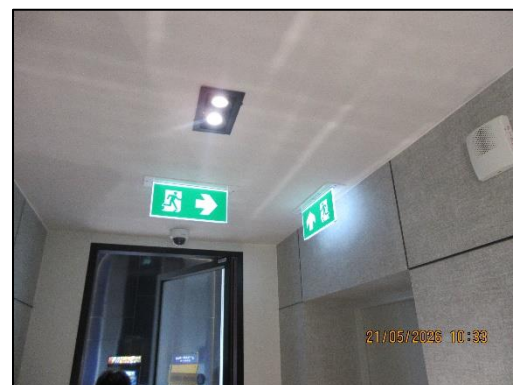
รูปที่ 101 ป้ายทางหนีไฟ

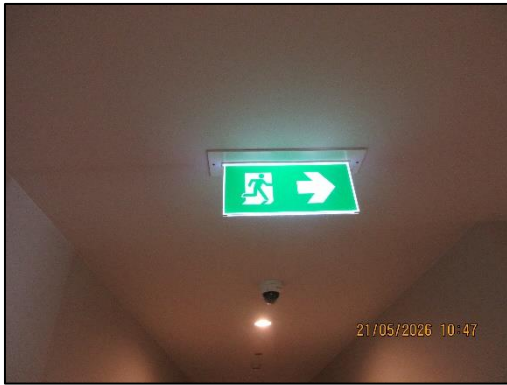
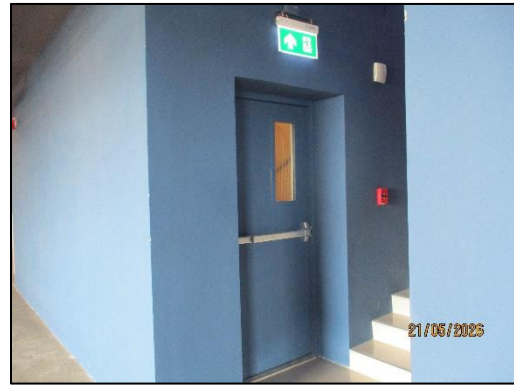
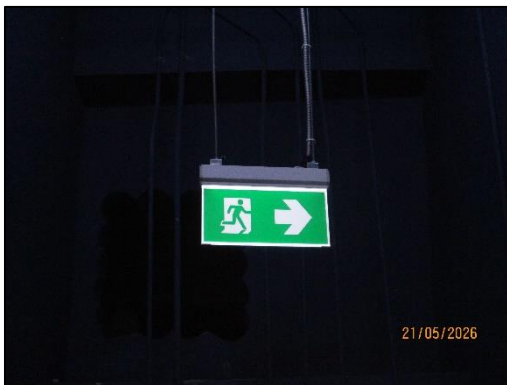
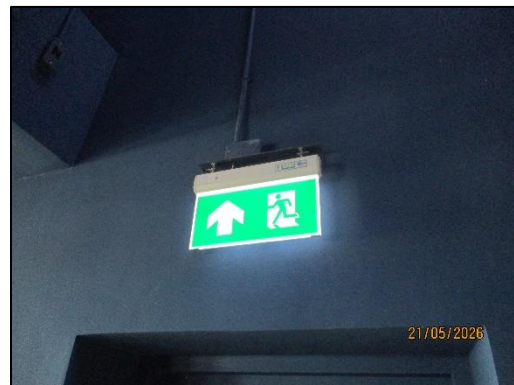
รูปที่ 101 (ต่อ) ป้ายทางหนีไฟ

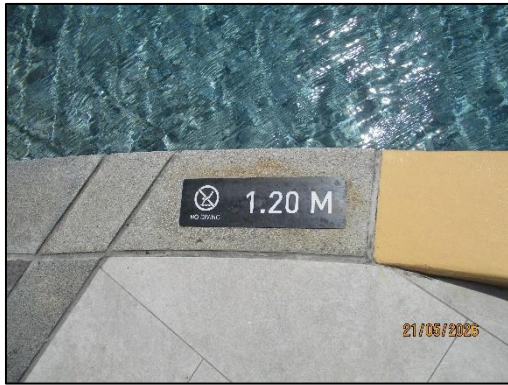
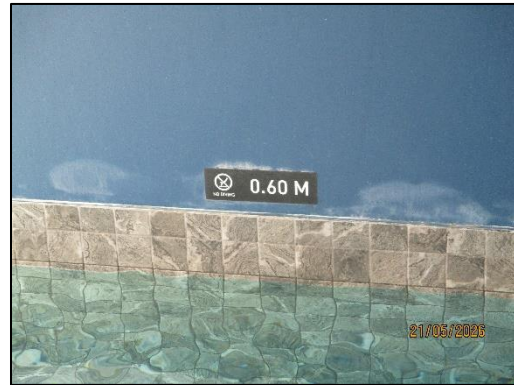
รูปที่ 103 ป้ายบอกระดับความลึก บริเวณสระว่ายน้ำ

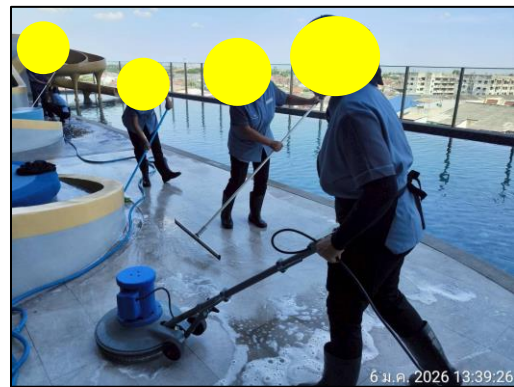
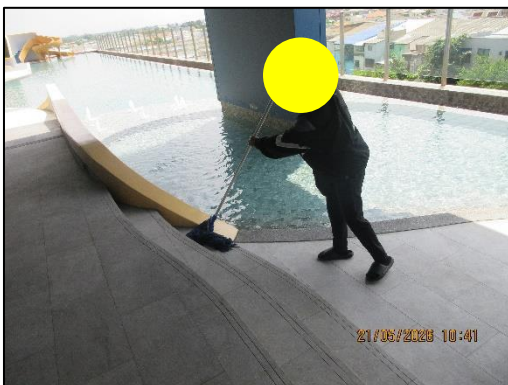
รูปที่ 104 เจ้าหน้าที่ดูแลความสะอาดบริเวณรอบสระว่ายน้ำ

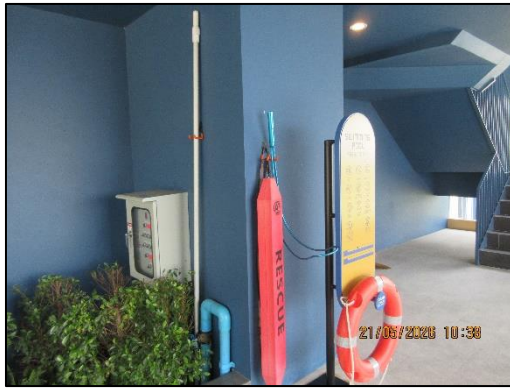
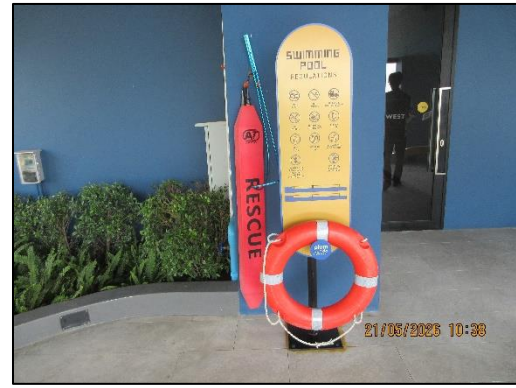
รูปที่ 105 อุปกรณ์ประจำสระว่ายน้ำ

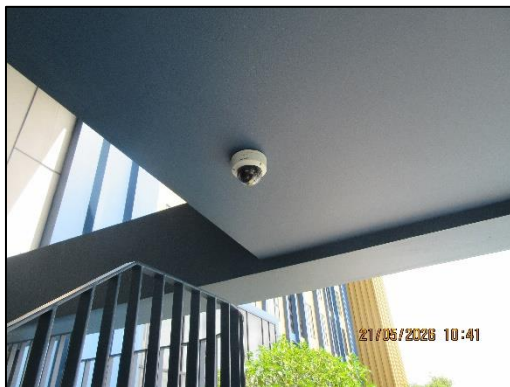
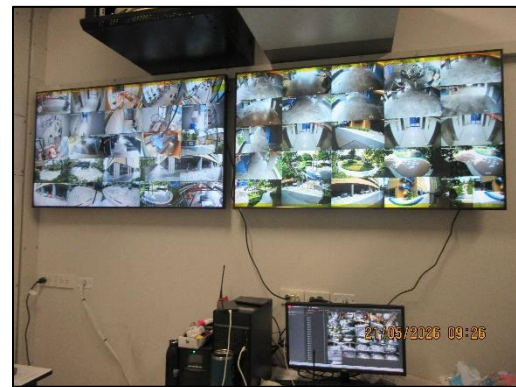
รูปที่ 106 กล้องวงจรปิดบริเวณสระว่ายน้ำ และห้องควบคุมบริเวณสำนักงานนิติบุคคล

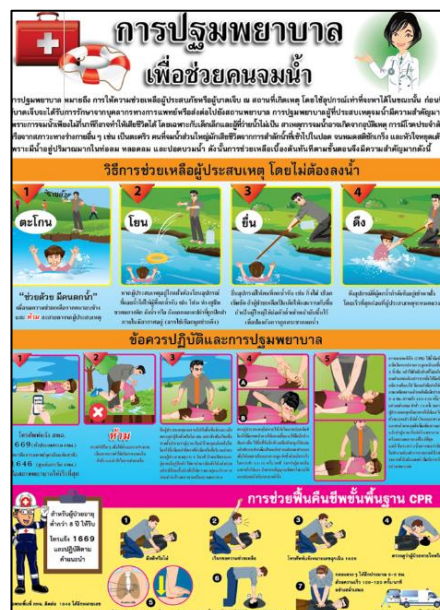
รูปที่ 107 วิธีการปฐมพยาบาลคนจมน้ำ

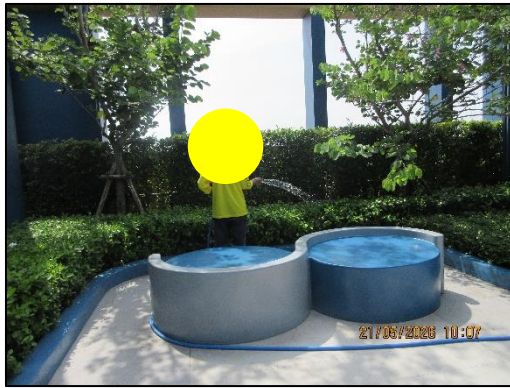
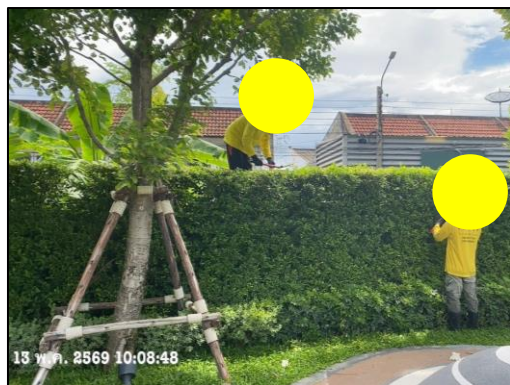
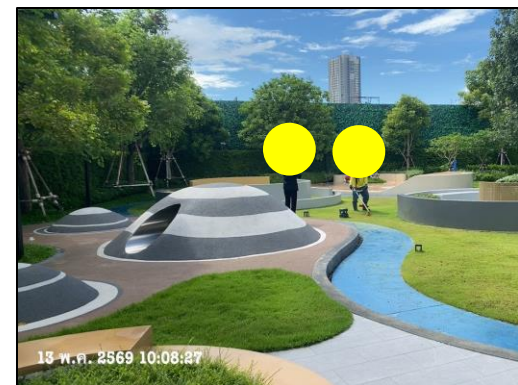
รูปที่ 108 การดูแลพื้นที่สีเขียวของพื้นที่โครงการ

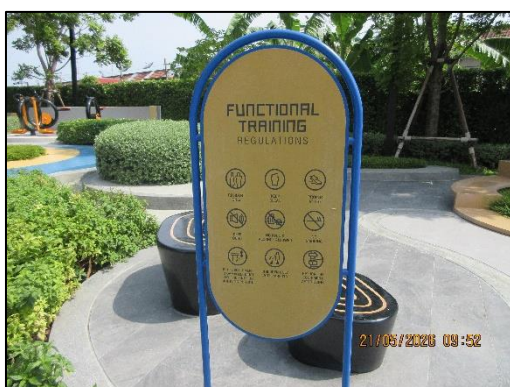
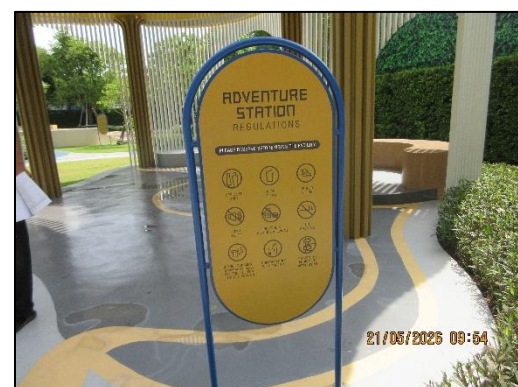
รูปที่ 109 การกำหนดกฎระเบียบต่างๆ

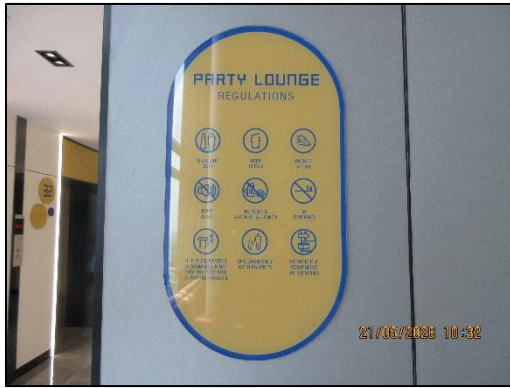
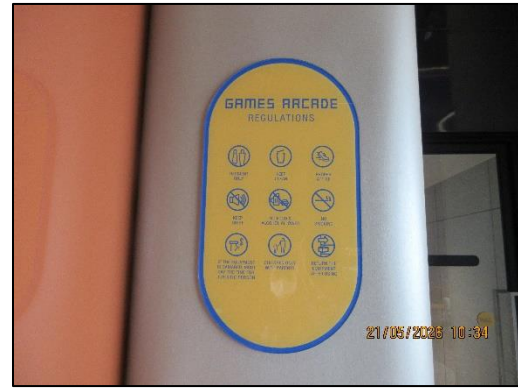
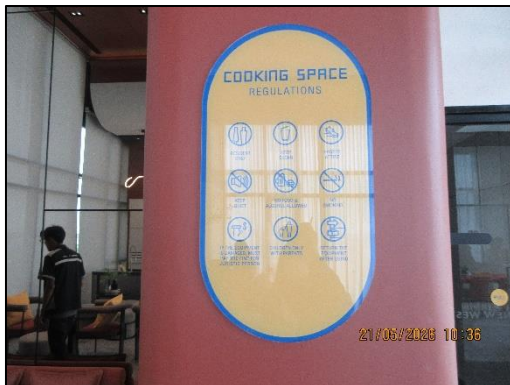
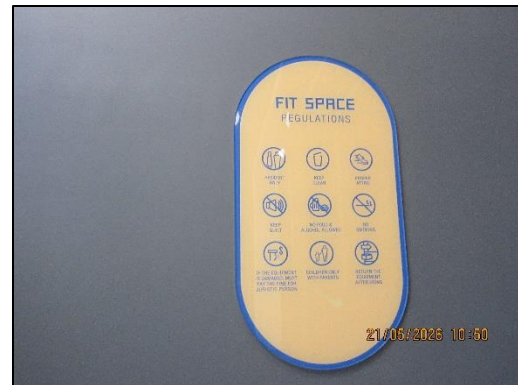
รูปที่ 109 (ต่อ) การกำหนดกฎระเบียบต่างๆ

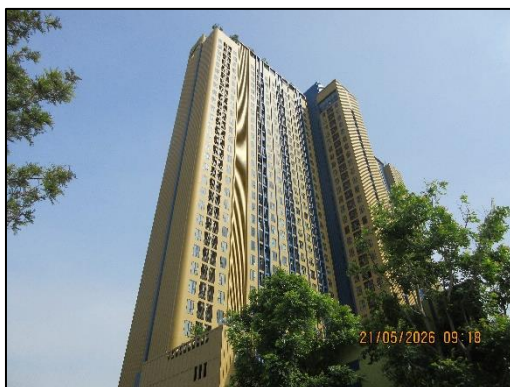
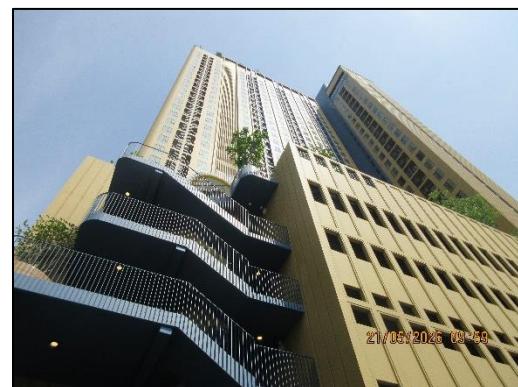
รูปที่ 110 สีของอาคาร

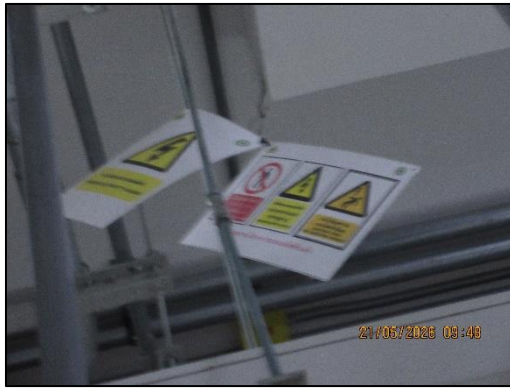
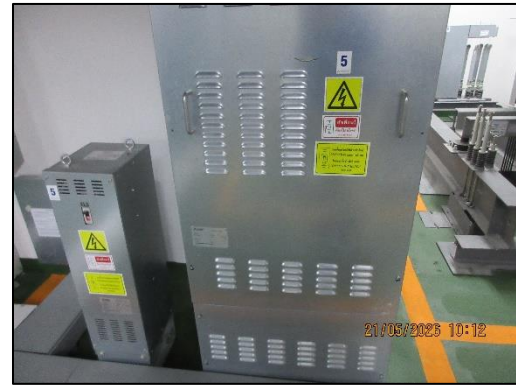
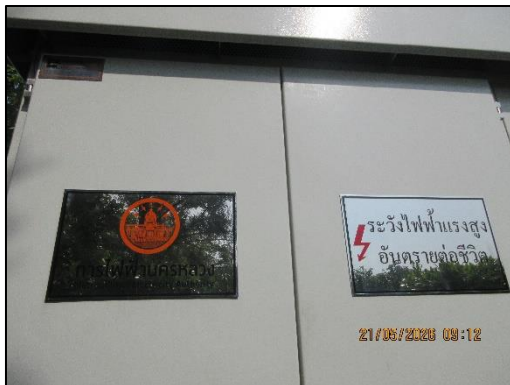
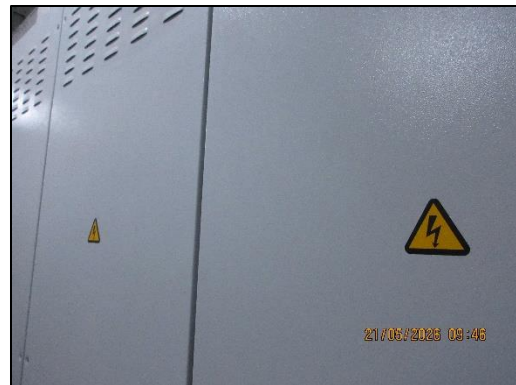
รูปที่ 111 การติดป้ายเตือนระวังอันตราย

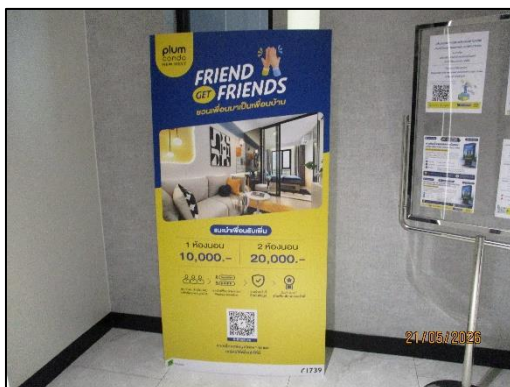
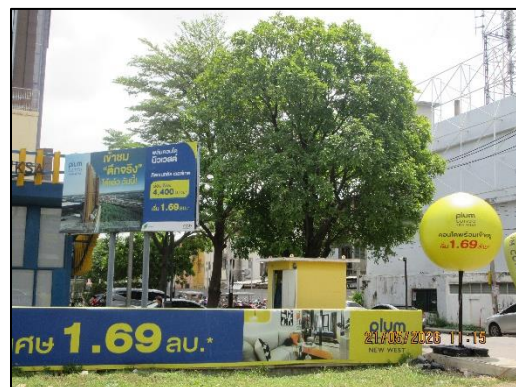
รูปที่ 112 จุดติดประกาศและป้ายประชาสัมพันธ์

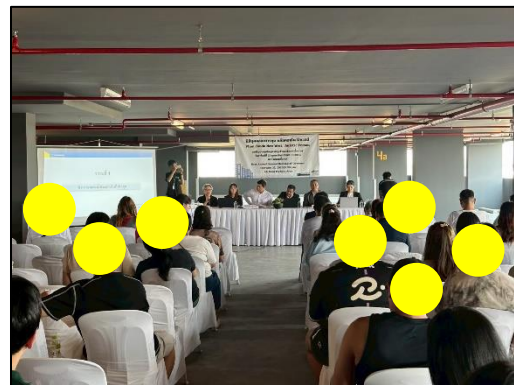
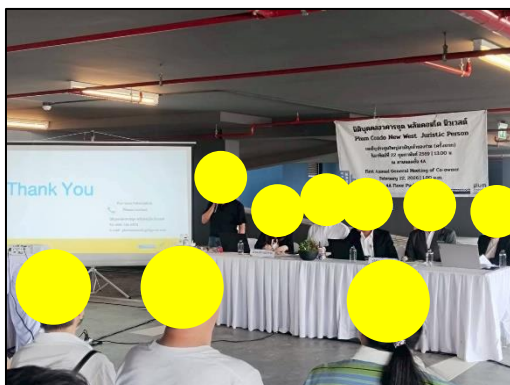
รูปที่ 114 การประชุมใหญ่สามัญเจ้าของร่วม (ครั้งแรก เมื่อวันที่ 22 กุมภาพันธ์ 2569)
