ภาพถ่ายผลการปฏิบัติตามมาตรการป้องกันและแก้ไขผลกระทบสิ่งแวดล้อม และมาตรการติดตามตรวจสอบคุณภาพสิ่งแวดล้อม  
โครงการ เอ สเปซ เมกา 2 (ระยะดำเนินการ)  
ประจำเดือนมกราคม-มิถุนายน 2569

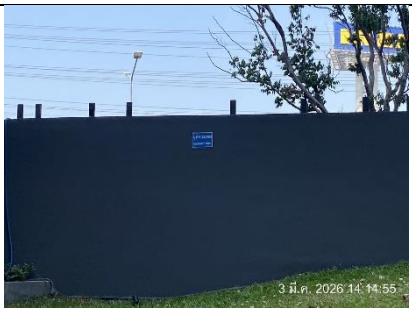
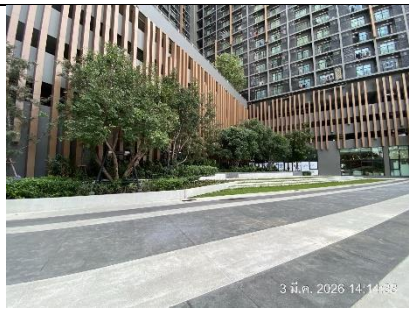
| รูปที่ ผ7.61 จุฬารวมคน | | | |

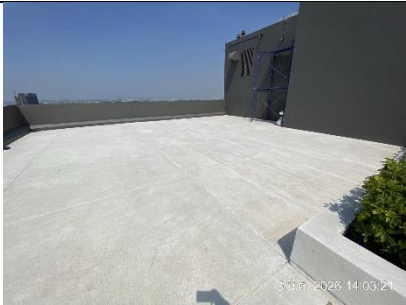
| รูปที่ ผ7.62 พื้นที่หนีไฟทางอากาศ | | รูปที่ ผ7.63 แผนผังแสดงตำแหน่งห้องต่าง ๆ ทุกห้องรวมถึงตำแหน่งที่ติดตั้งอุปกรณ์ดับเพลิงต่าง ๆ | |

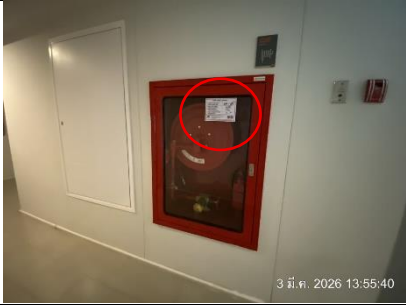
| รูปที่ ผ7.64 ป้ายแนะนำการใช้อุปกรณ์ | | รูปที่ ผ7.65 อุปกรณ์ปฐมพยาบาลเบื้องต้น | |

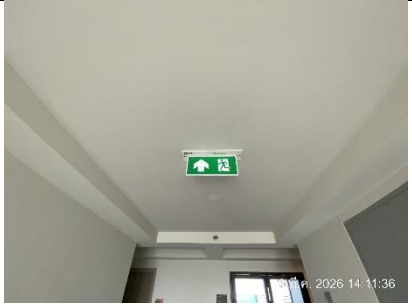
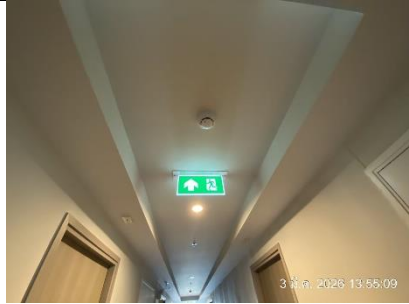
| รูปที่ ผ7.66 ป้ายบอกทางออกฉุกเฉิน | | | |
