รายงานผลการปฏิบัติตามมาตรการป้องกันและแก้ไขผลกระทบสิ่งแวดล้อม  
และมาตรการติดตามตรวจสอบผลกระทบสิ่งแวดล้อม

โครงการ โรงแรม โฮมา เชียงทะเล

(ชื่อเดิม) โครงการโรงแรม ออ-มา บางเทา (Ho-Ma Bangtao)

ประจำเดือนมกราคม-มิถุนายน 2569

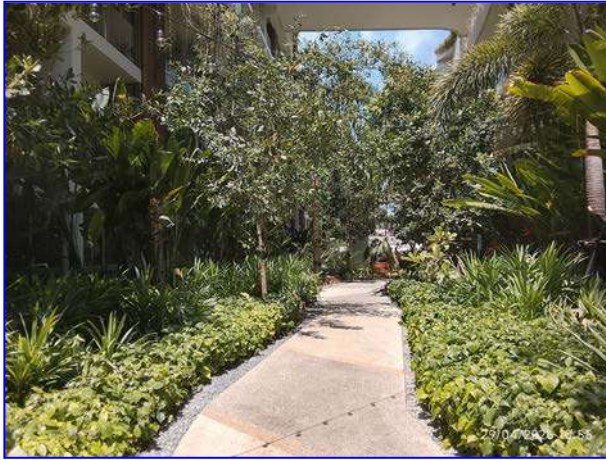
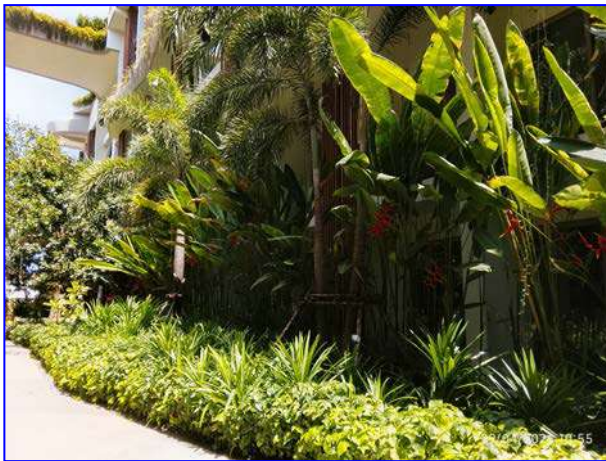
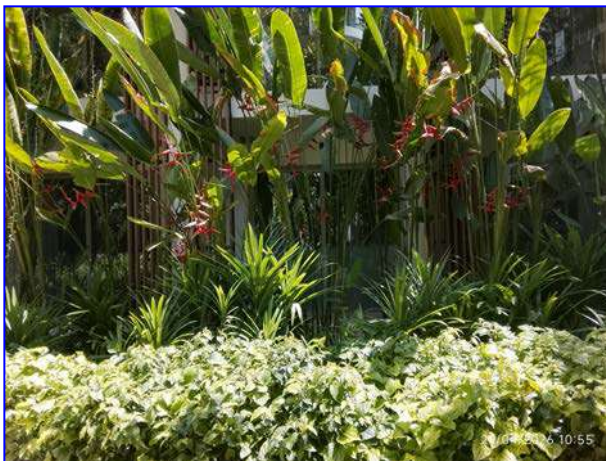
รูปที่ 2.1 พื้นที่สีเขียว

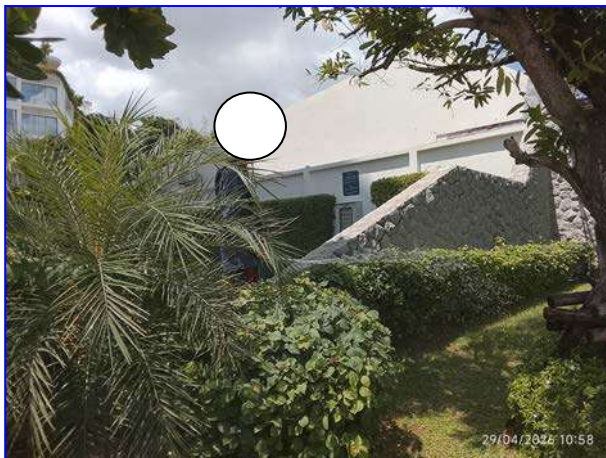
รูปที่ 2.2 คนสวนดูแลพื้นที่สีเขียว

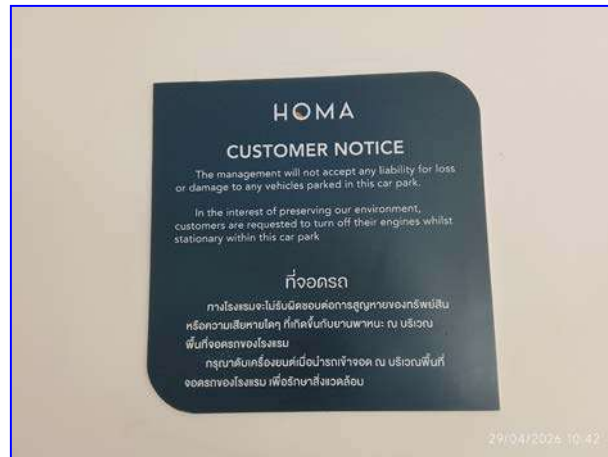
รูปที่ 2.5 ป้ายดับเครื่องยนต์

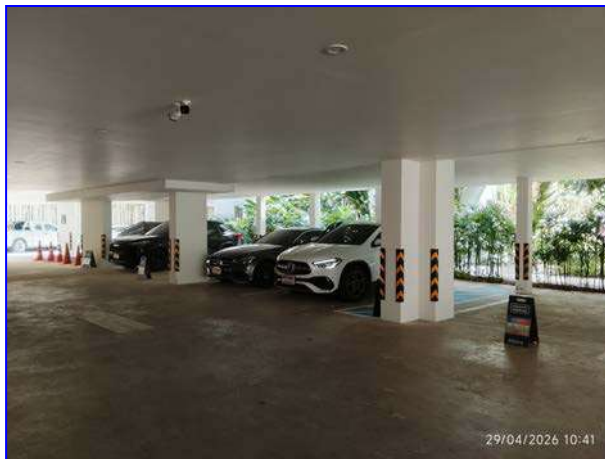
รูปที่ 2.6 ที่จอดรถยนต์และรถจักรยานยนต์

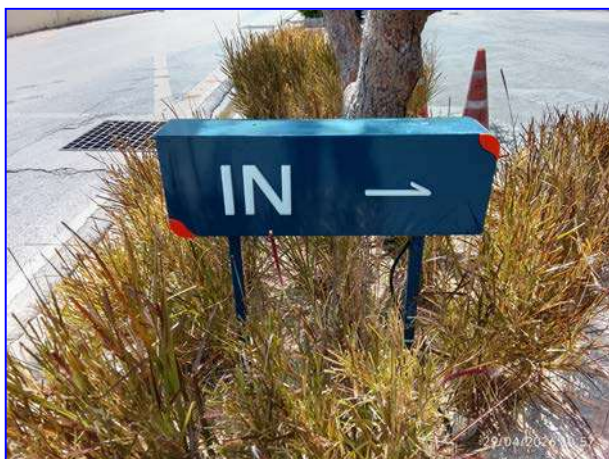
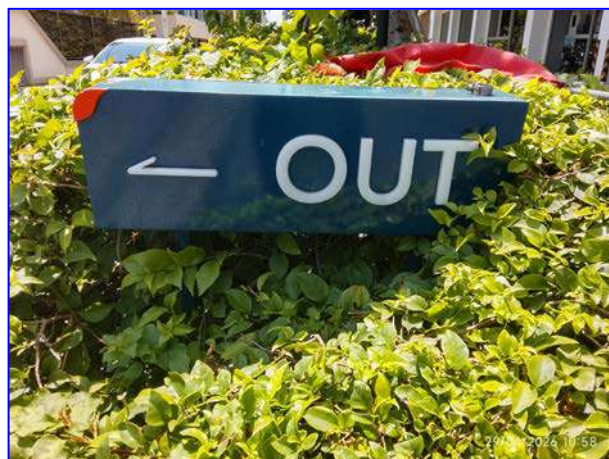
รูปที่ 2.7 ป้ายแสดงทางเข้า-ออก โครงการ

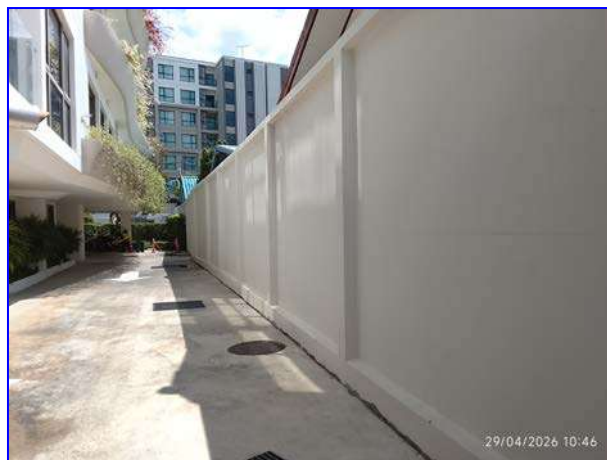
รูปที่ 2.10 แนวรั้วกันของโครงการ

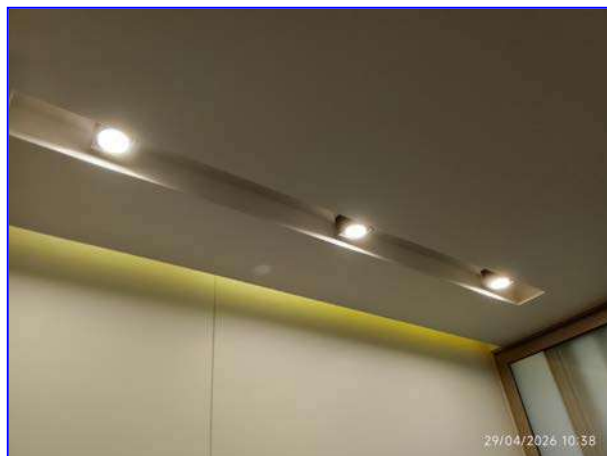
รูปที่ 2.13 อุปกรณ์ไฟฟ้าชนิดประหยัดพลังงาน

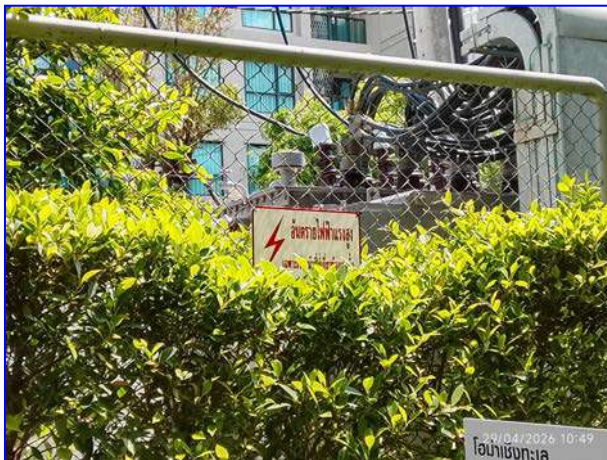
รูปที่ 2.16 หม้อแปลงไฟฟ้า

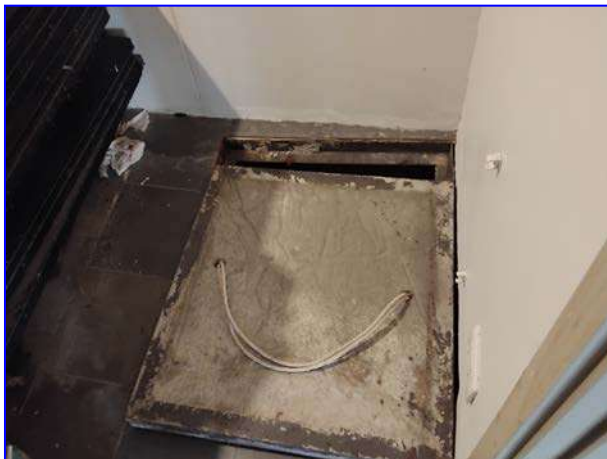
รูปที่ 2.17 ถังเก็บน้ำชั้นใต้ดิน และถังเก็บน้ำชั้นดาดฟ้า

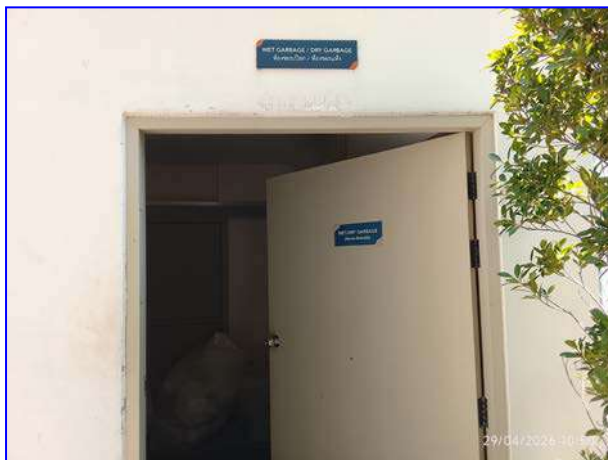
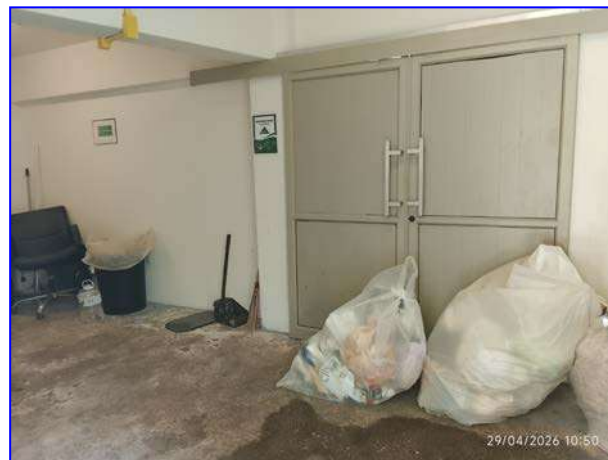
รูปที่ 2.19 ห้องพักขยะรวม

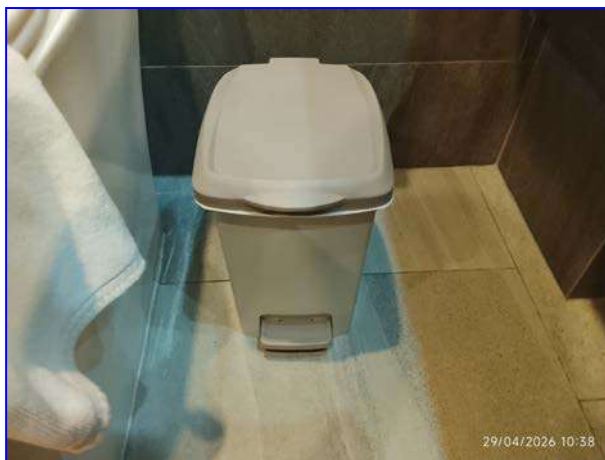
รูปที่ 2.21 ถังขยะภายในห้องพัก

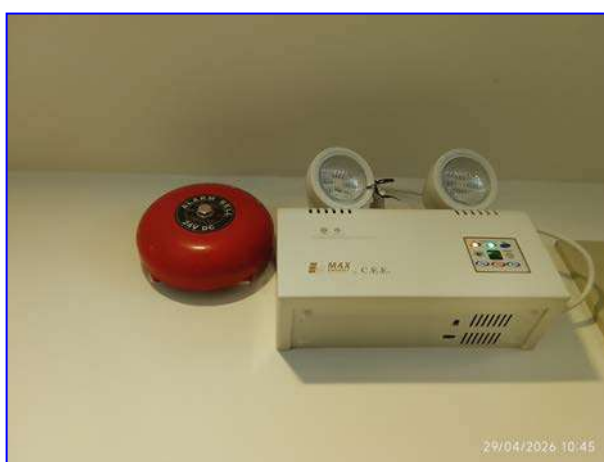
รูปที่ 2.26 ไฟสำรองฉุกเฉิน

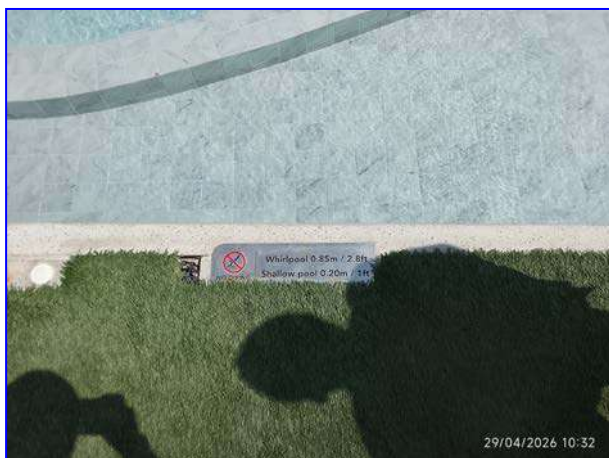
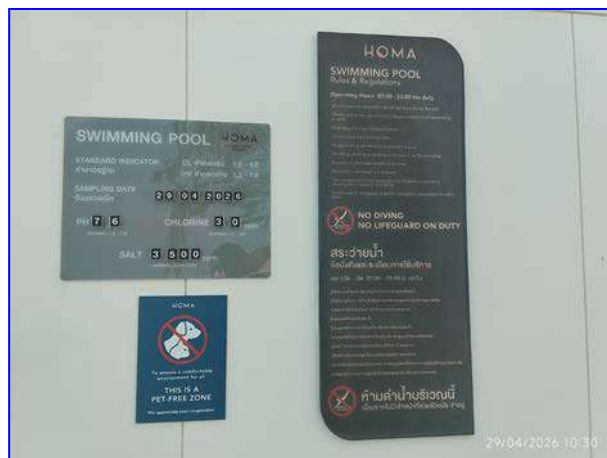
รูปที่ 2.33 ป้ายแสดงความปลอดภัยสระน้ำ และกฎระเบียบสระน้ำ

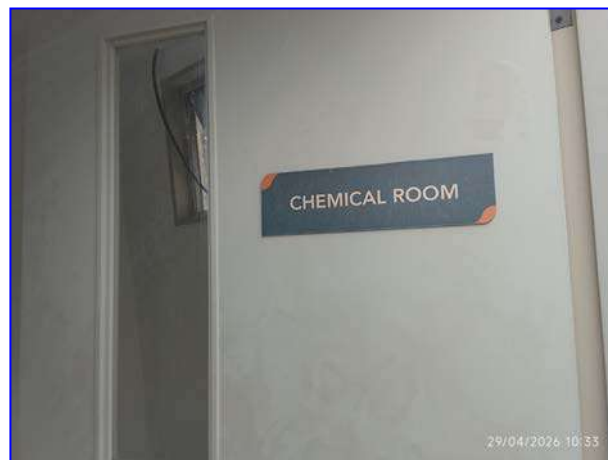
รูปที่ 2.36 ห้องเก็บสารเคมี

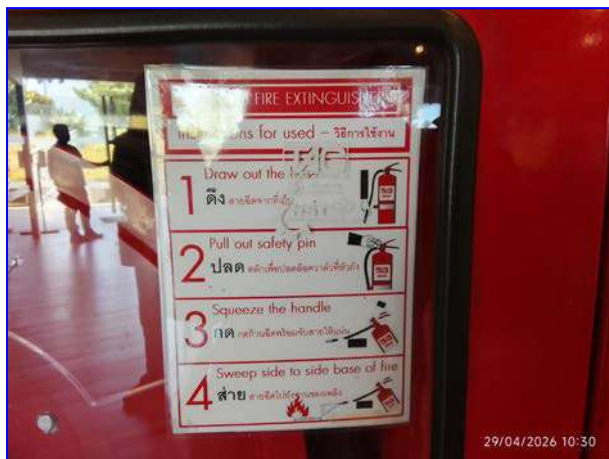
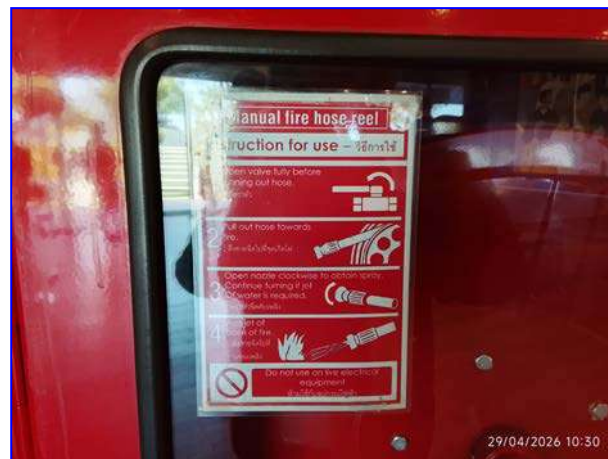
รูปที่ 2.37 ป้ายแสดงวิธีการใช้งานอุปกรณ์ดับเพลิง

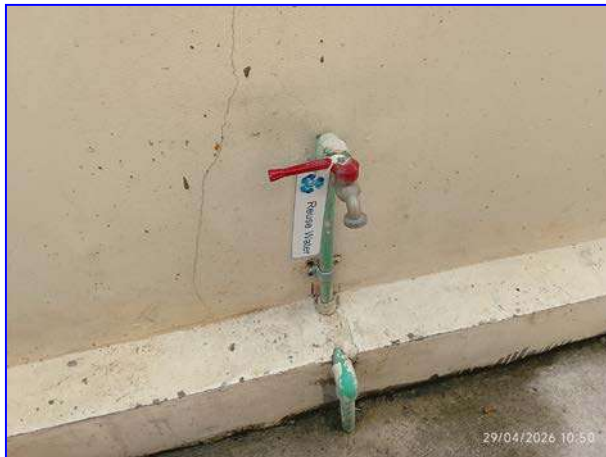
รูปที่ 2.39 ป้ายเตือนใช้น้ำผ่านการบำบัด

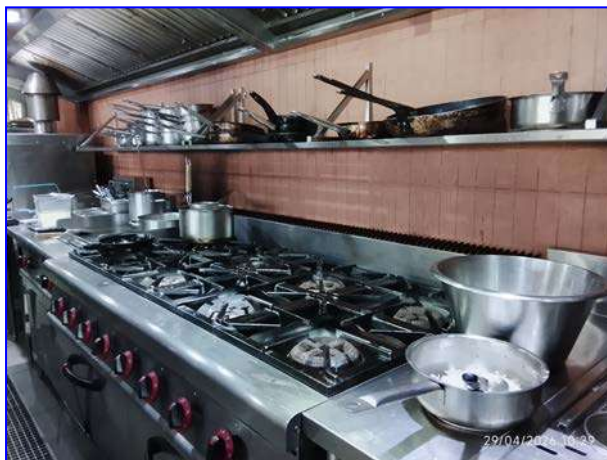
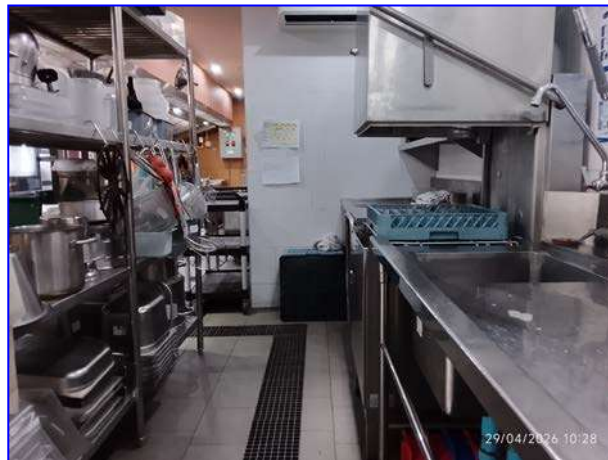
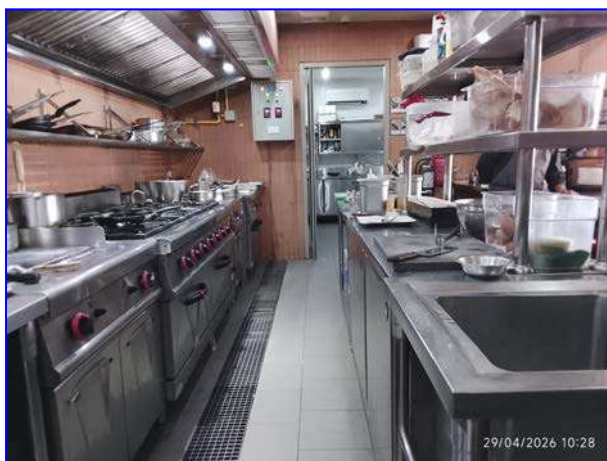
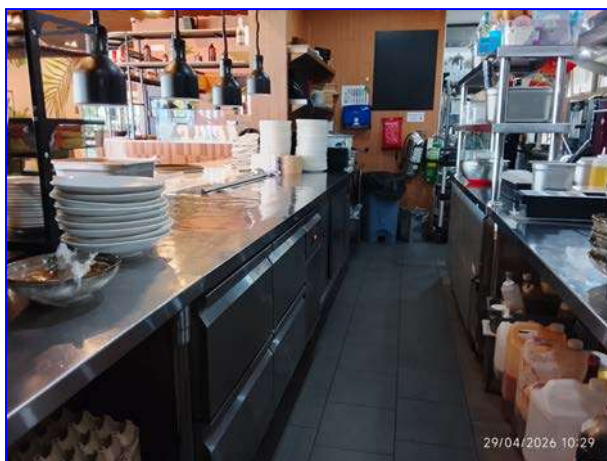
รูปที่ 2.42 ห้องครัวสะอาด ถูกสุขลักษณะอนามัย

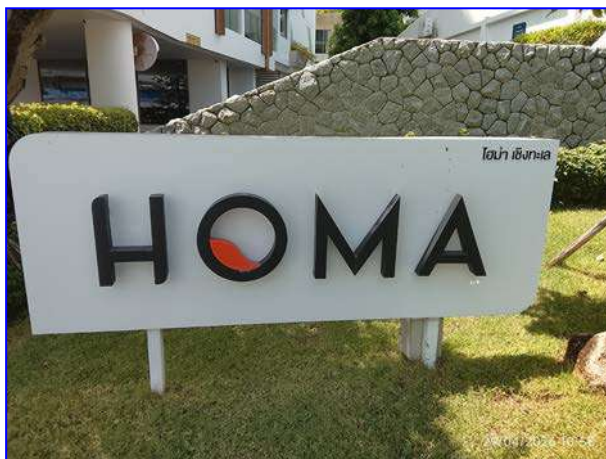
รูปที่ 2.43 ป้ายชื่อโครงการ

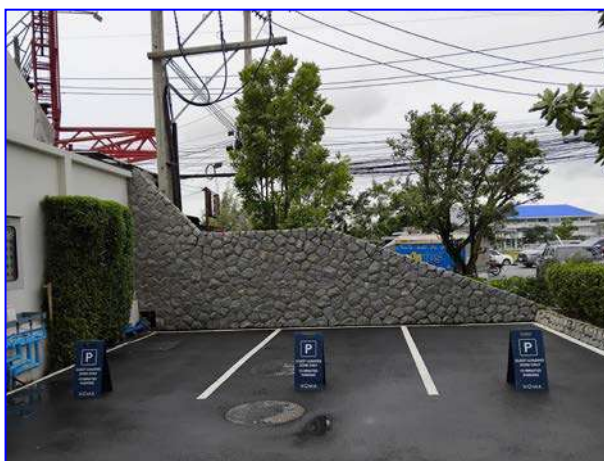
รูปที่ 2.44 ที่จอดรถคนพิการ

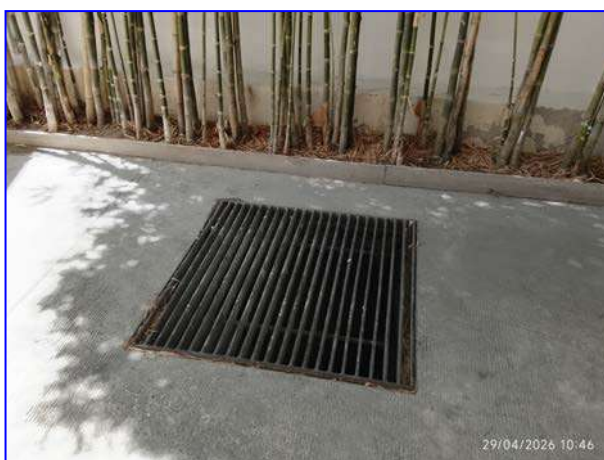
รูปที่ 2.45 ตะแกรงดักขยะ

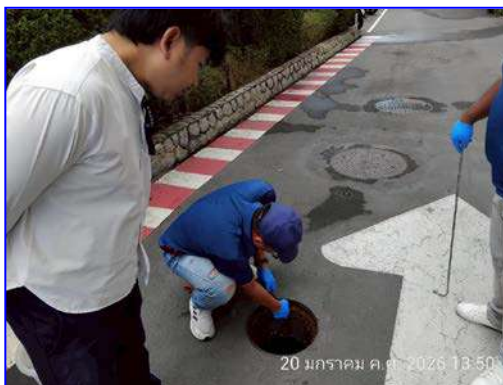
รูปที่ 3.1 แสดงการเก็บตัวอย่างน้ำผ่านการบำบัด (ทางเข้า-ออก ตึก A )

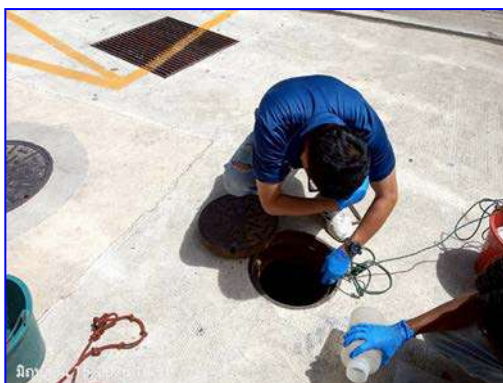
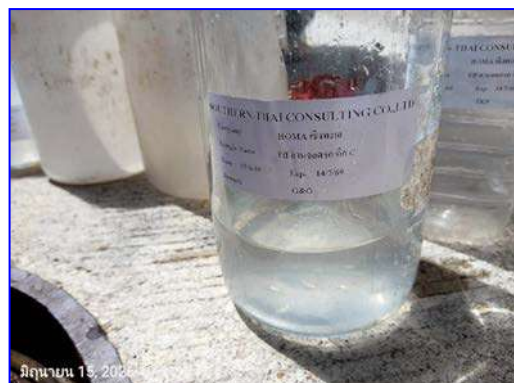
รูปที่ 3.2 แสดงการเก็บตัวอย่างน้ำผ่านการบำบัด (ลานจอดรถ ตึก C)

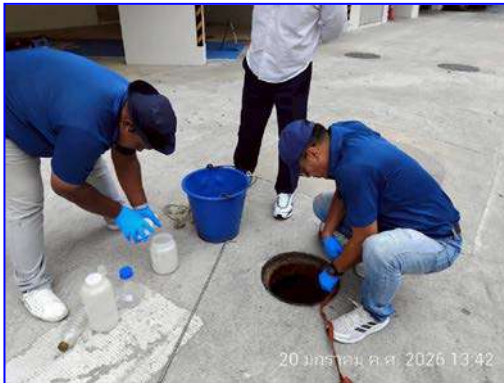
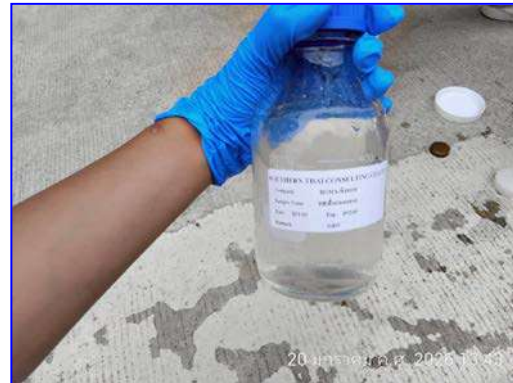
รูปที่ 3.3 แสดงการเก็บตัวอย่างน้ำผ่านการบำบัด (ฝักลานจอตรถ)

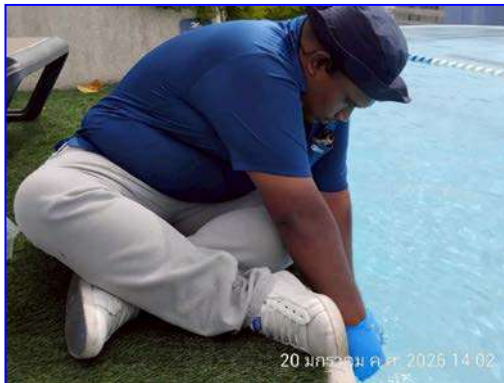
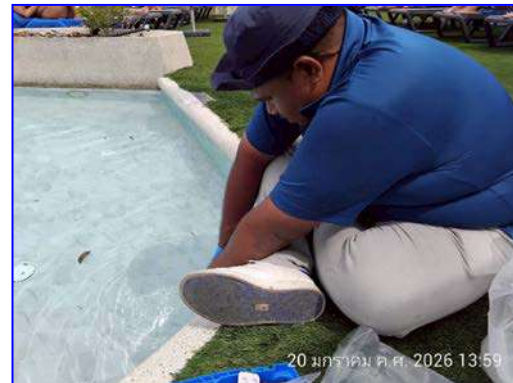
รูปที่ 3.4 แสดงการเก็บตัวอย่างคุณภาพน้ำสระว่ายน้ำ (จุดต้น และจุดลึก)

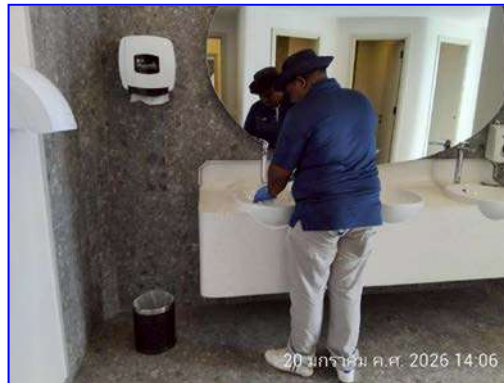
รูปที่ 3.5 แสดงการเก็บตัวอย่างคุณภาพน้ำใช้
