รายงานผลการปฏิบัติตามมาตรการป้องกัน  
และแก้ไขผลกระทบสิ่งแวดล้อม  
และมาตรการติดตามตรวจสอบผลกระทบสิ่งแวดล้อม

โครงการ HALLMARK @ CHAENGWATTANA

นิติบุคคลอาคารชุด ฮอลล์มาร์ค แจ้งวัฒนะ

ฉบับระหว่างเดือนมกราคม ถึงเดือนมิถุนายน พ.ศ. 2569

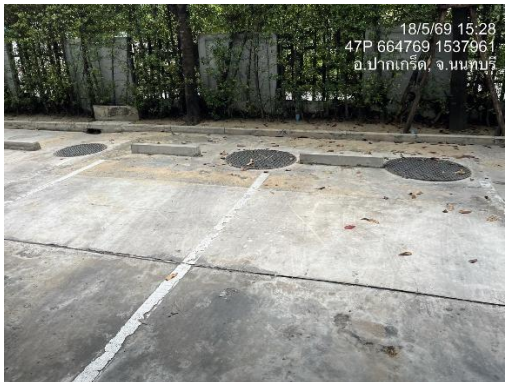
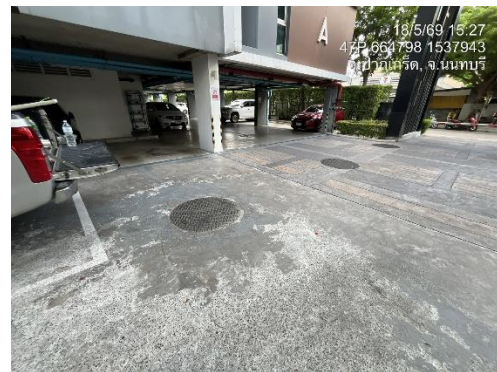
รูปที่ 5 ระบบบำบัดน้ำเสีย

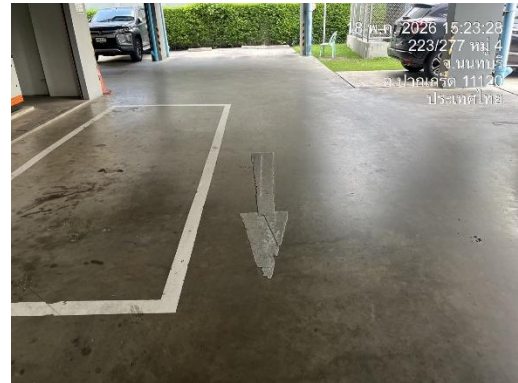
รูปที่ 8 สัญลักษณ์บนทางพื้น

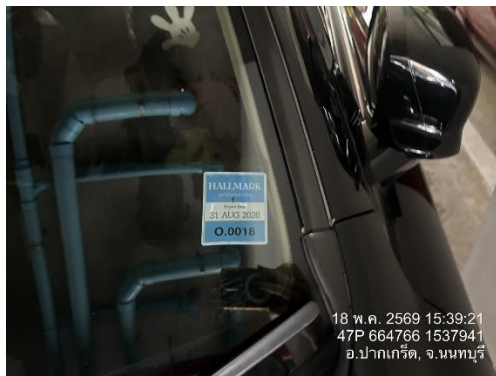
รูปที่ 10 สติกเกอร์รถยนต์ที่พิกาศัยภายในโครงการ

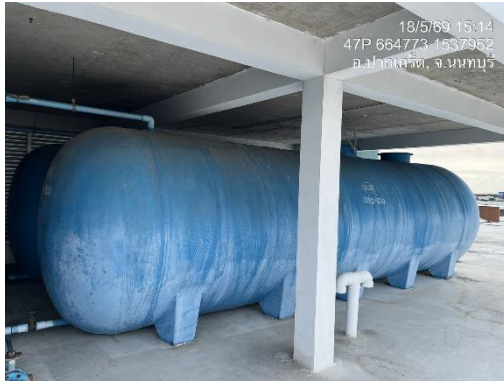
รูปที่ 13 ถังเก็บน้ำชั้นดาดฟ้า

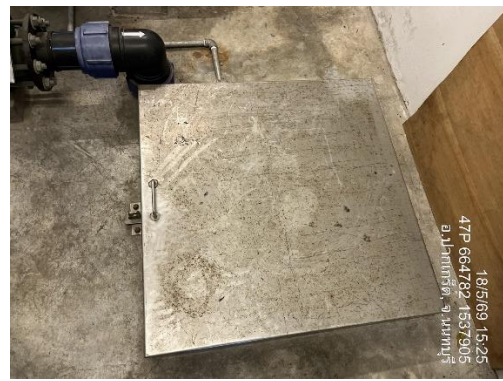
รูปที่ 14 ถังเก็บน้ำใต้ดิน

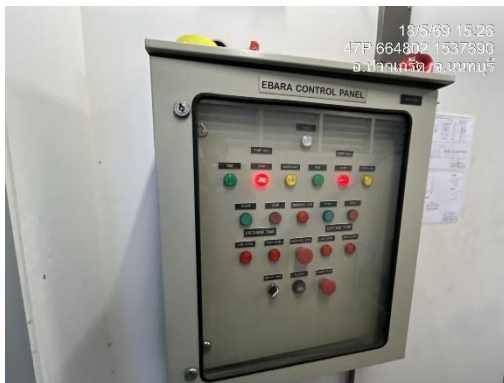
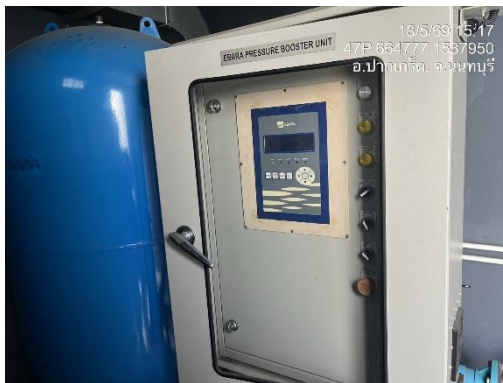
รูปที่ 15 เครื่องสูบน้ำ

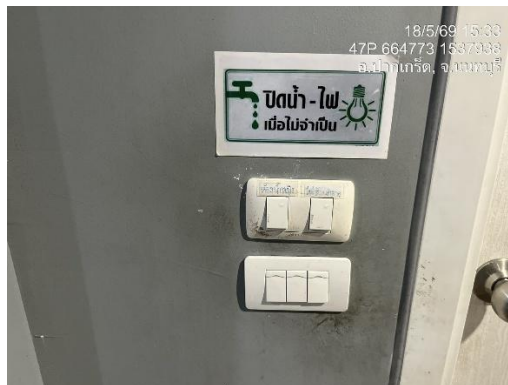
รูปที่ 16 ป้ายรณรงค์ให้ผู้พักอาศัยใช้น้ำอย่างประหยัด

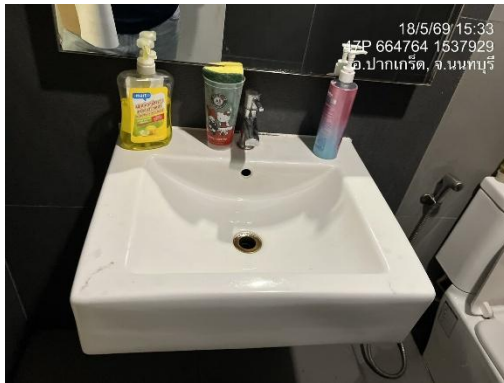
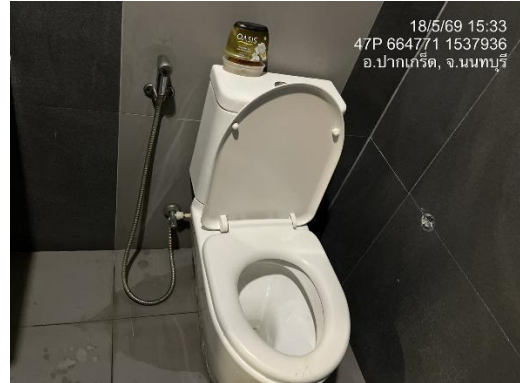
รูปที่ 17 สุขภัณฑ์ประหยัดน้ำ

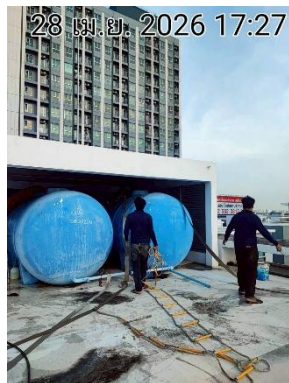
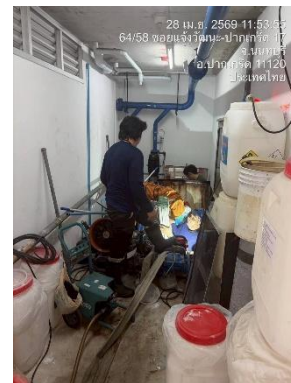
รูปที่ 18 การล้างถังเก็บน้ำสำรอง

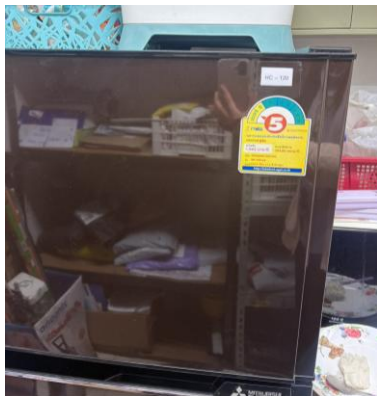
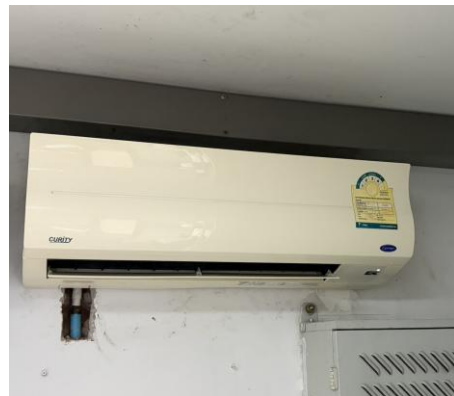
รูปที่ 19 อุปกรณ์ไฟฟ้าประหยัดไฟเบอร์ 5

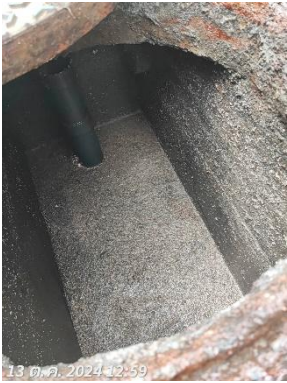
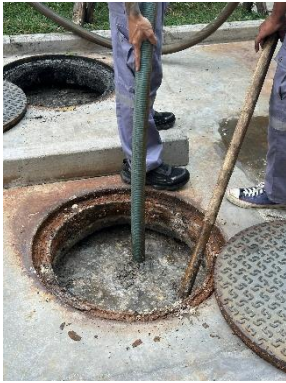
| รูปที่ 20 ถังดักไขมันน้ำทิ้ง ก่อนเข้าระบบบำบัดน้ำเสีย | รูปที่ 21 การขุดลอกเศษตะกอนในท่อระบายน้ำ |

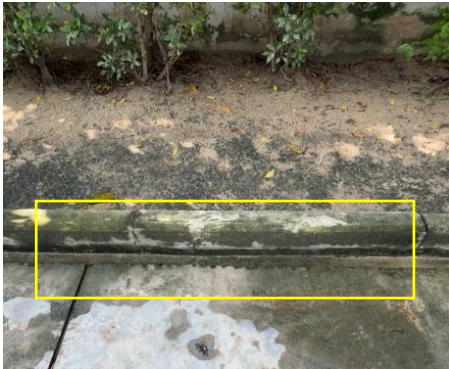
| รูปที่ 22 รางระบายน้ำ | |

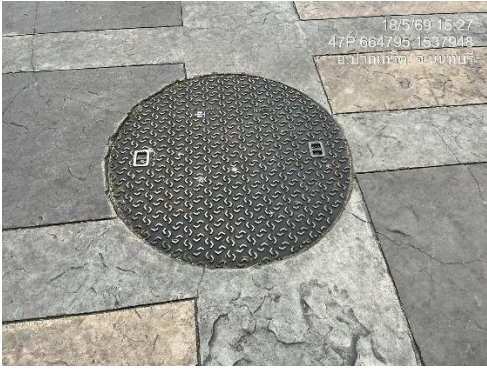
| รูปที่ 23 บ่อหน่วงน้ำ | |

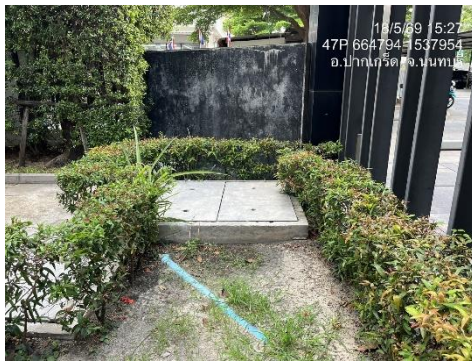
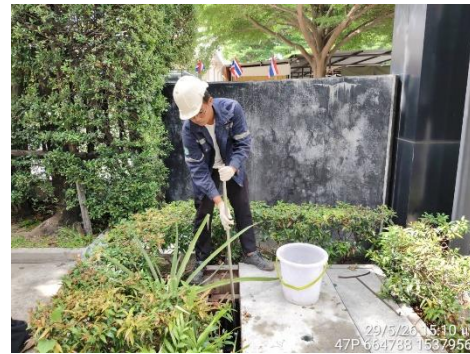
รูปที่ 24 ประตุน้ำป้องกันน้ำไหลเข้าโครงการ

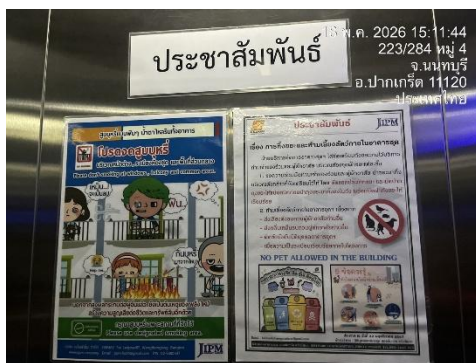
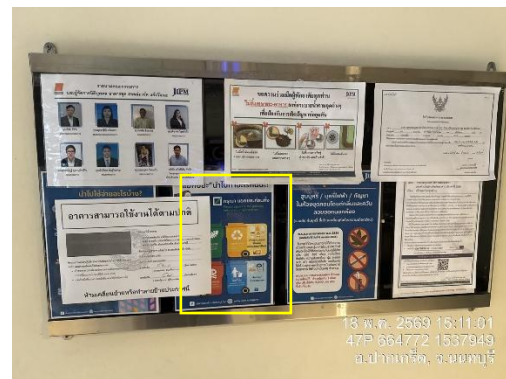
รูปที่ 25 ป้ายรณรงค์ให้ผู้พักอาศัยคัดแยกขยะมูลฝอย

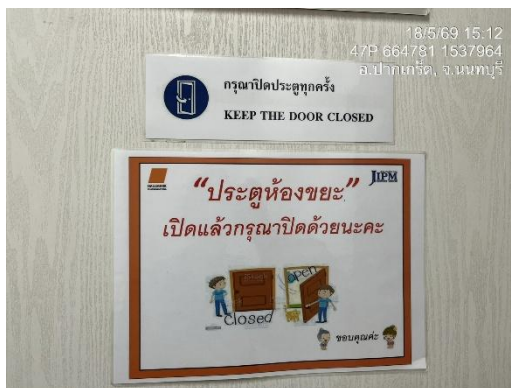
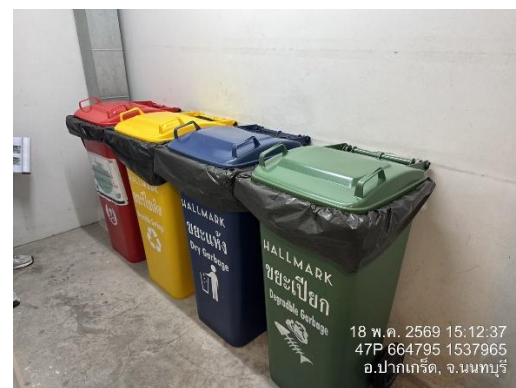
รูปที่ 26 ถังขยะประจำชั้น

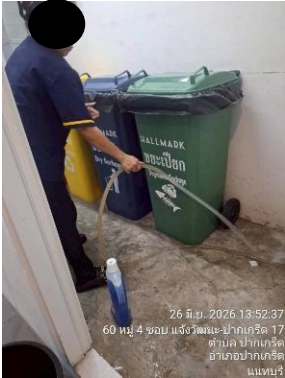
| รูปที่ 27 เจ้าหน้าที่ขนขยะ/ทำความสะอาดห้องขยะ | |

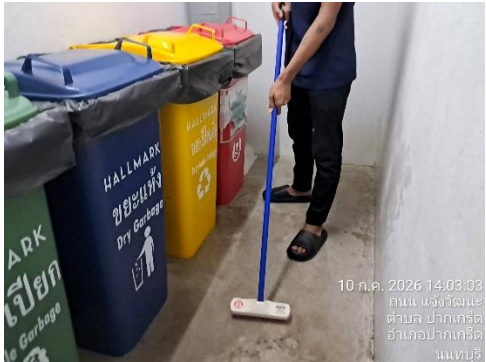
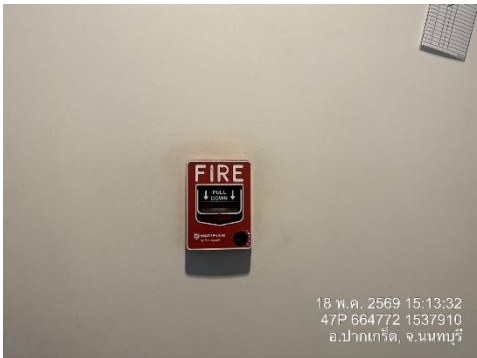
| รูปที่ 28 ห้องขยะรวม | รูปที่ 29 อุปกรณ์แจ้งเหตุเพลิงไหม้แบบใช้มือกด |

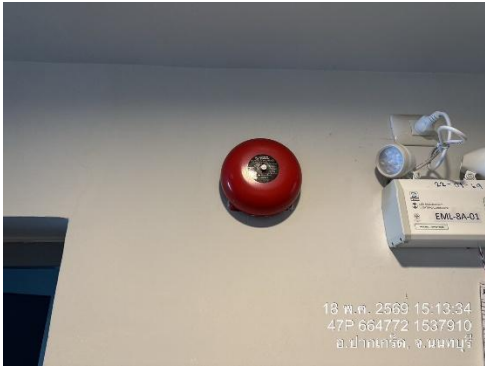
| รูปที่ 30 อุปกรณ์แจ้งเหตุเพลิงไหม้แบบกริ่ง | |

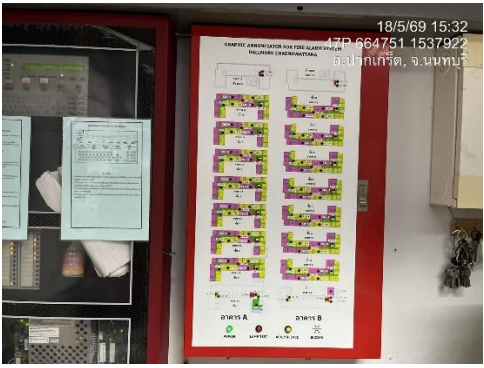
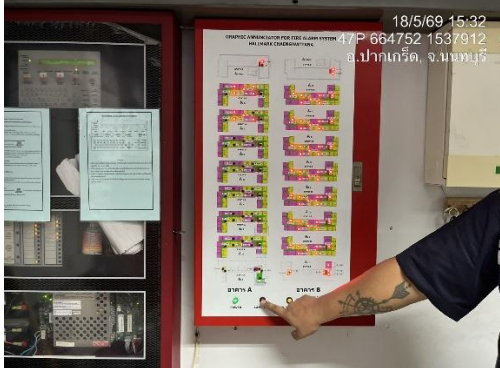
| รูปที่ 31 แผงควบคุมระบบสัญญาณแจ้งเหตุเพลิงไหม้ (FCP) | |

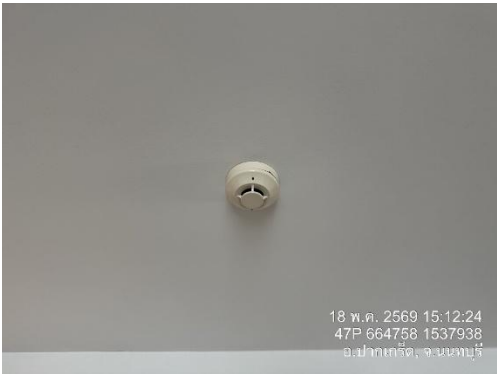
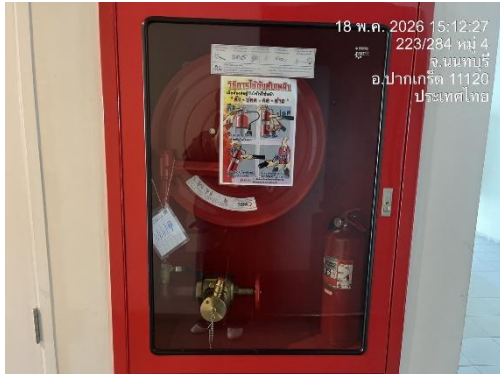
| รูปที่ 32 อุปกรณ์ตรวจจับควันอัตโนมัติ | รูปที่ 33 ตู้เก็บสายฉีดน้ำดับเพลิง |
