ภาคผนวกที่ 7

ภาพถ่ายผลการปฏิบัติตามมาตรการป้องกันและแก้ไขผลกระทบสิ่งแวดล้อม  
และมาตรการติดตามตรวจสอบคุณภาพสิ่งแวดล้อม

ภาพถ่ายผลการปฏิบัติตามมาตรการป้องกันและแก้ไขผลกระทบสิ่งแวดล้อม และมาตรการติดตามตรวจสอบคุณภาพสิ่งแวดล้อม  
โครงการ แอทโมซ พาเลซโอ ลาดพร้าว-วังหิน (ATMOZ PALACIO LADPRAO-WANGHIN)  
ประจำเดือนมกราคม-มิถุนายน 2569

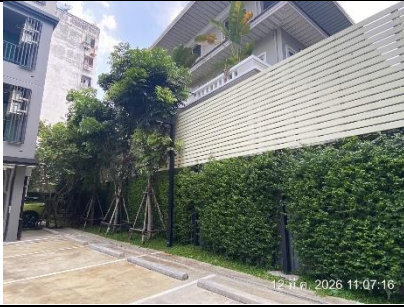
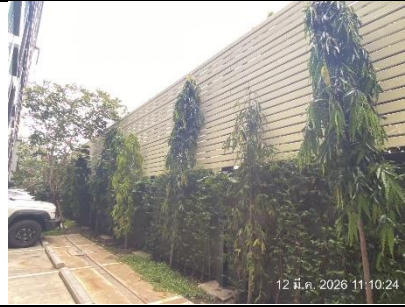
รูปที่ ผ7.1 ร้วโดยรอบแนว

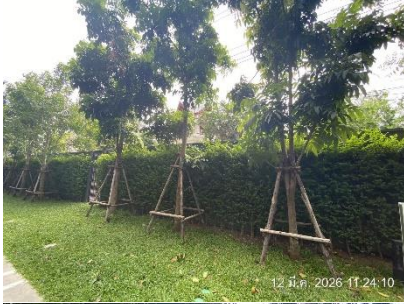
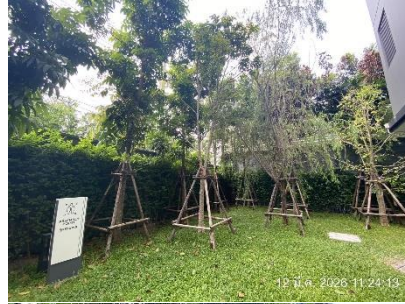
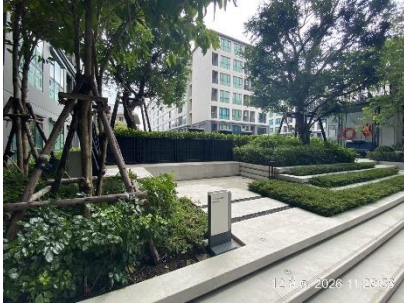
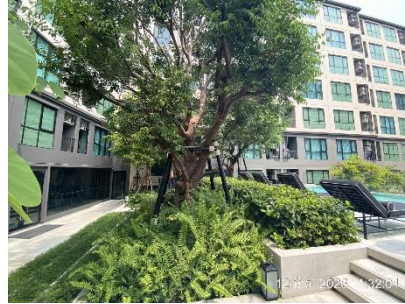
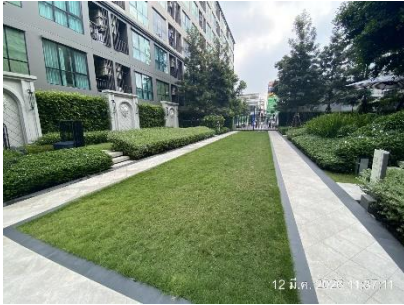
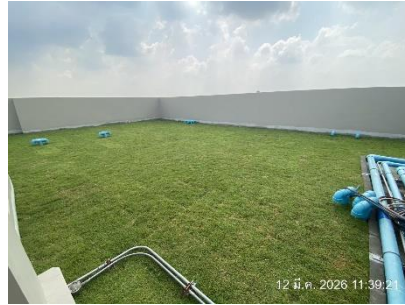
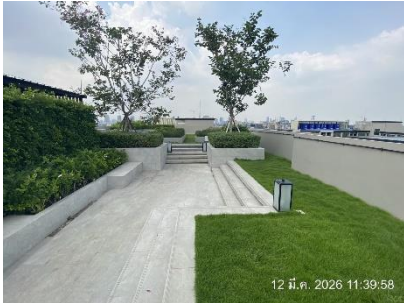
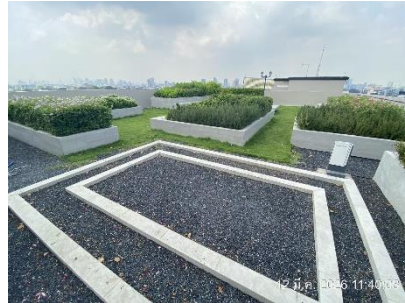
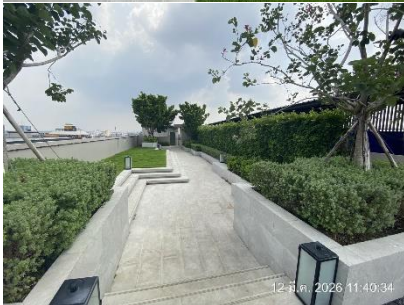
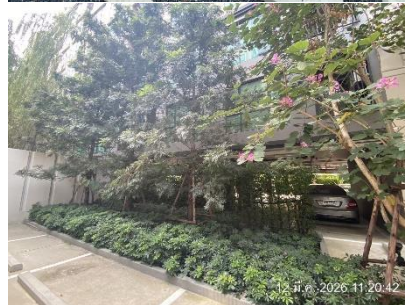
รูปที่ ผ7.2 พื้นที่สีเขียว

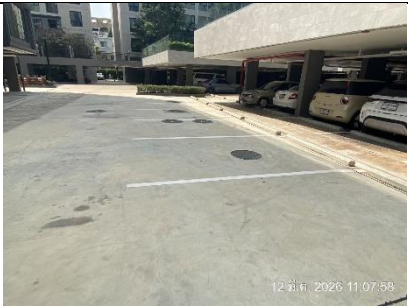
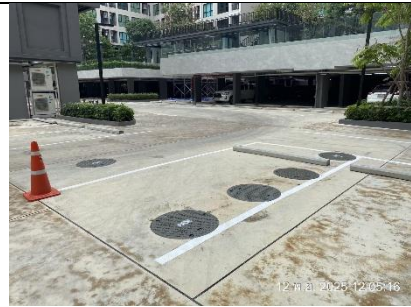
| รูปที่ ๗.10 บริเวณระบบบำบัดน้ำเสีย | |

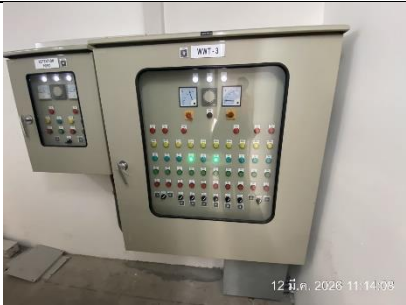
| รูปที่ ๗.11 ช่างเทคนิคประจำโครงการ | รูปที่ ๗.12 ระบบมิเตอร์ไฟฟ้าสำหรับระบบบำบัดน้ำเสียของโครงการ |

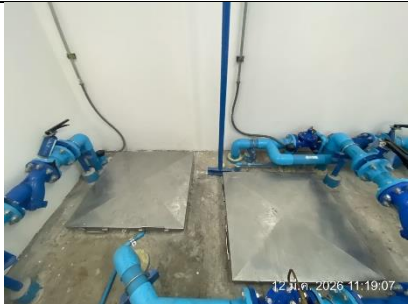
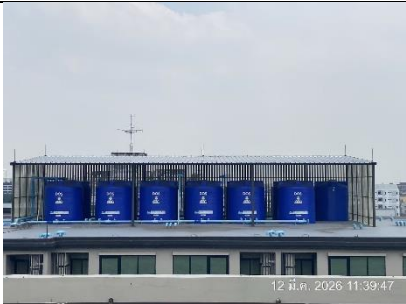
| รูปที่ ๗.13 ถังเก็บน้ำใต้ดิน | รูปที่ ๗.14 ถังเก็บน้ำสำเร็จรูปชั้นหลังคา/ดาดฟ้า |

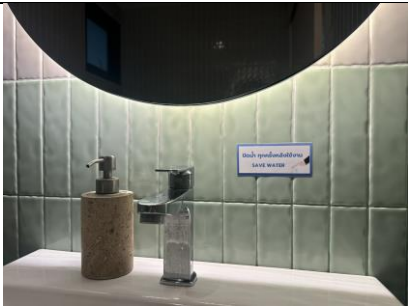
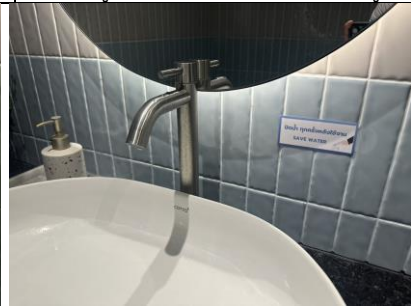
| รูปที่ ๗.15 ป้ายรณรงค์การประหยัดน้ำ | |

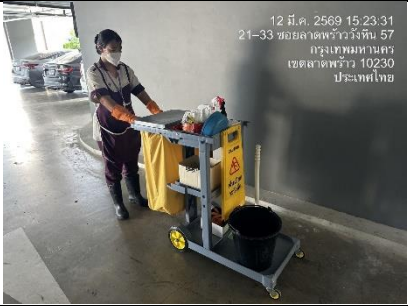
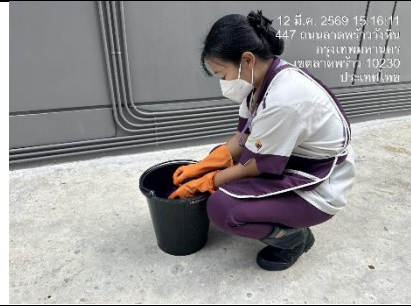
| รูปที่ ๗.16 พนักงานทำความสะอาด และใช้ภาชนะรองน้ำและซักล้างอุปกรณ์ในภาชนะก่อนที่จะนำไปเช็ดถู | |

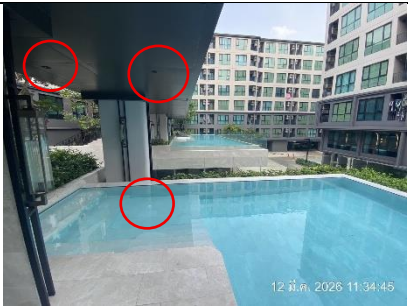
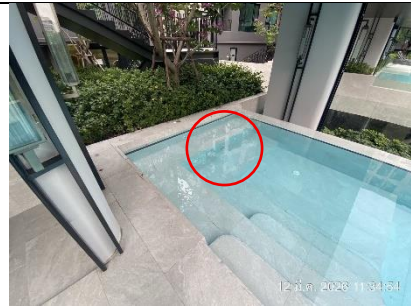
| รูปที่ ๗7.17 ไฟฟ้าส่องสว่างบริเวณรอบพื้นที่สระว่ายน้ำ | |

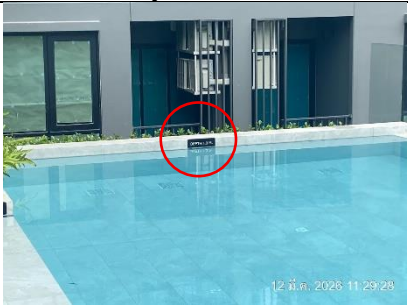
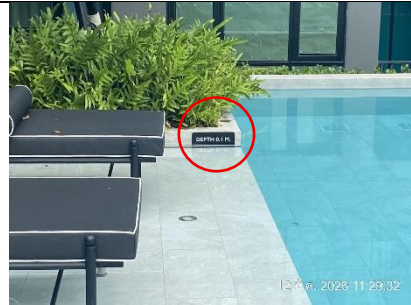
| รูปที่ ๗7.18 ป้ายบอกระดับความลึก | |

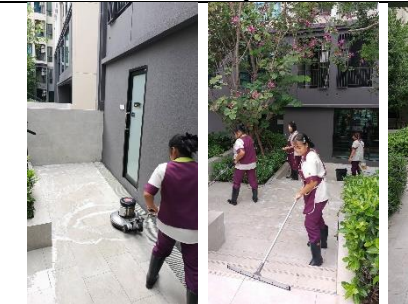
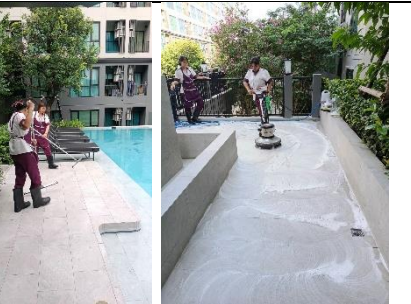
| รูปที่ ๗7.19 การทำความสะอาดไม่ให้ขบสระ และทางเดินขบสระเปียก | |

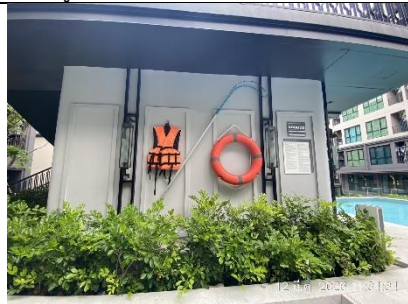
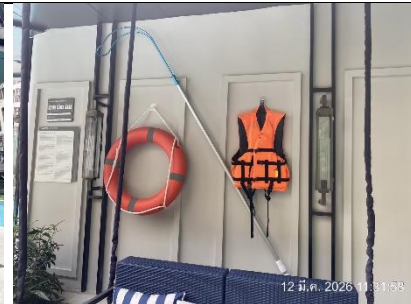
| รูปที่ ๗7.20 อุปกรณ์ประจำสระว่ายน้ำ | |

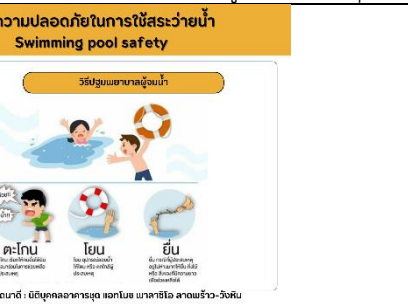
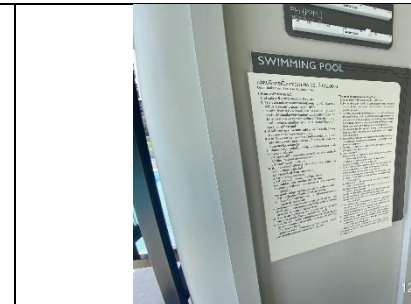
| รูปที่ ๗7.21 ป้ายแสดงวิธีการปฐมพยาบาลคนจมน้ำ | รูปที่ ๗7.22 ป้ายแสดงกฎข้อปฏิบัติสำหรับผู้ใช้สระว่ายน้ำ |

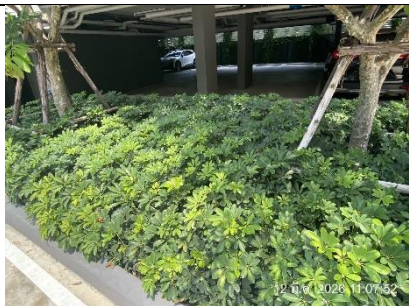
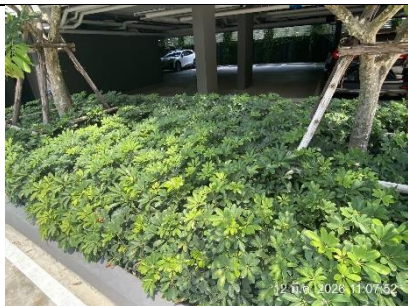
| รูปที่ ๗7.28 บริเวณบำบัดก๊าซมีเทนที่เกิดจากระบบบำบัดน้ำเสีย<br>ขั้นตอนชุดที่ 1 | รูปที่ ๗7.29 บริเวณบำบัดก๊าซมีเทนที่เกิดจากระบบบำบัดน้ำ<br>เสียขั้นตอนชุดที่ 2 | |

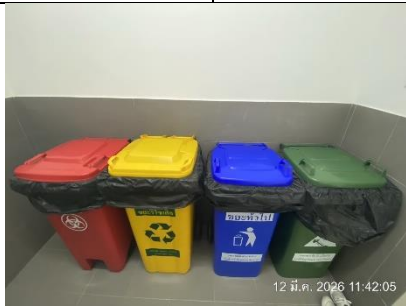
| รูปที่ ๗7.30 ห้องพักมูลฝอยประจำชั้น | | |

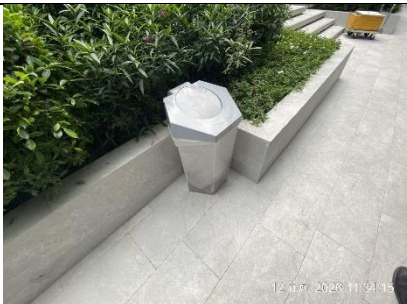
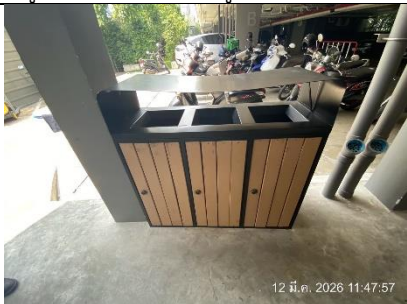
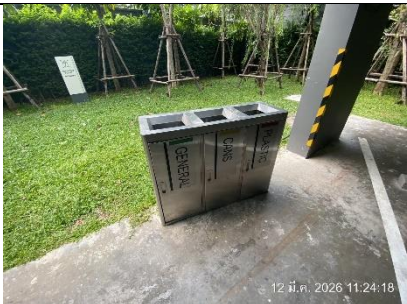
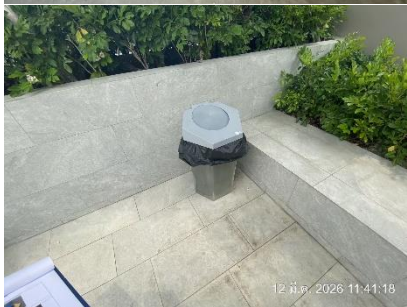
| รูปที่ ๗7.31 ถังมูลฝอย สำหรับพื้นที่ส่วนกลางอื่น ๆ | | |

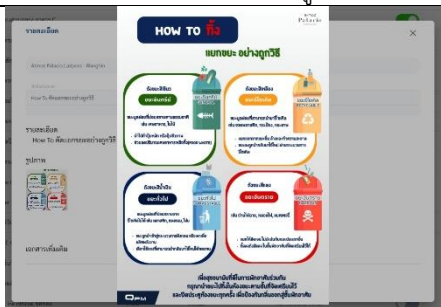
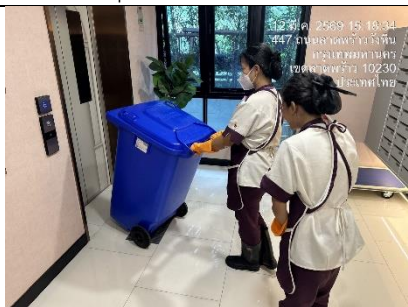
| รูปที่ ๗7.32 ป้ายประชาสัมพันธ์ให้ผู้พักอาศัยในโครงการคัดแยก<br>มูลฝอยก่อนทิ้งลงภาชนะรองรับ | รูปที่ ๗7.33 พนักงานขนย้ายมูลฝอยจากห้องพักมูลฝอยประจำ<br>ชั้น | |

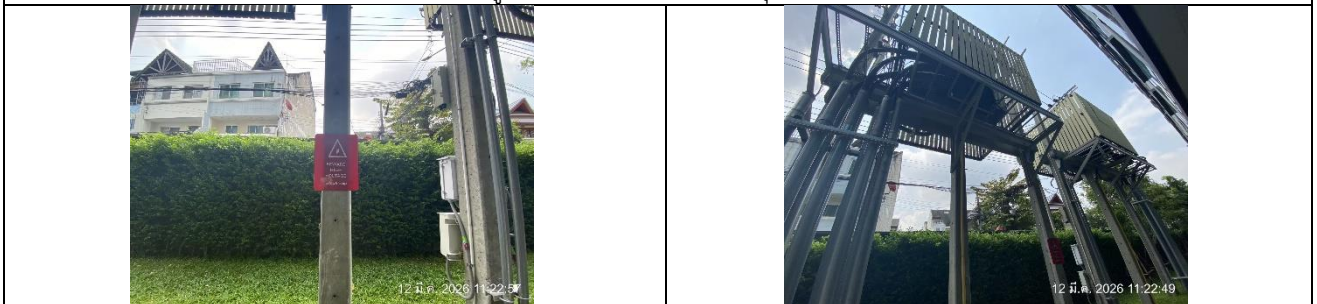
รูปที่ ผ7.41 ป้ายเตือน “ระวังไฟฟ้าแรงสูง” บริเวณหม้อแปลงไฟฟ้า

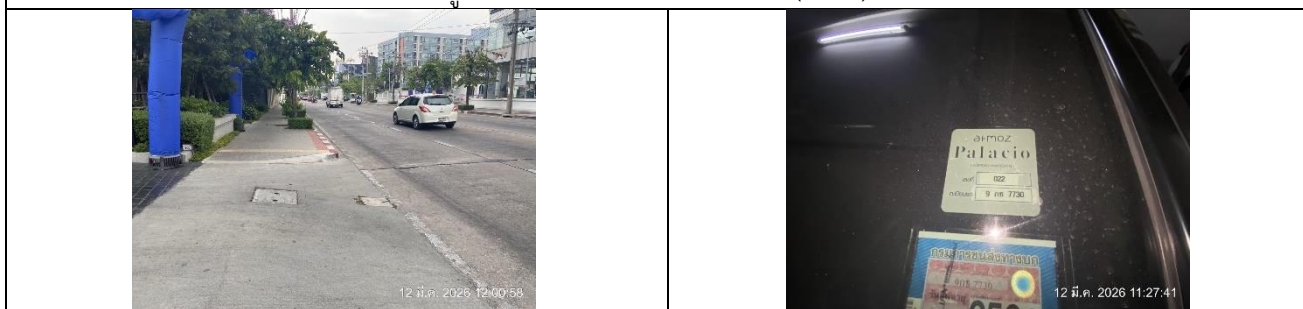
รูปที่ ๗.46 ทาสีขาวแดงขอบทางเท้าบริเวณด้านหน้าโครงการ

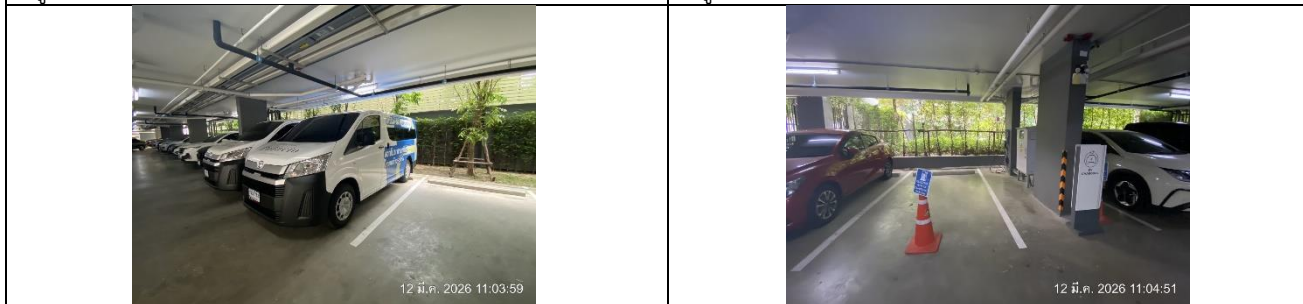
รูปที่ ๗.48 รถรับ-ส่งผู้พักอาศัยภายในโครงการ

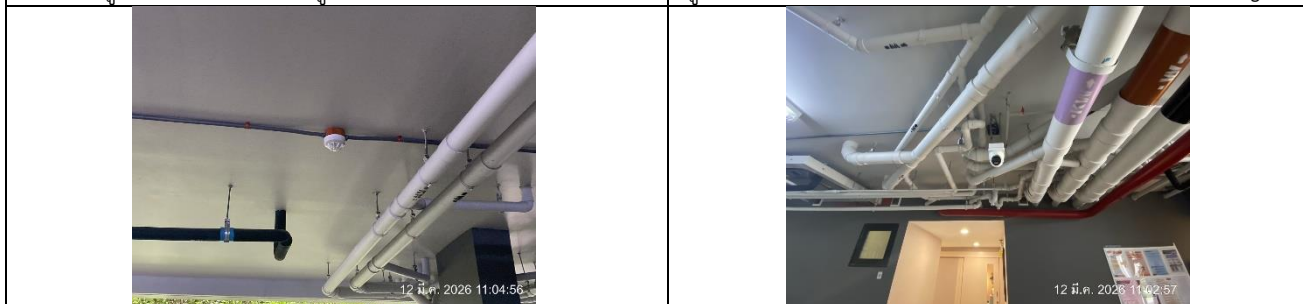
รูปที่ ๗.50 เครื่องตรวจจับความร้อน (Heat detector) บริเวณ  
ช่องจอดรถยนต์ ชาร์จพลังงานไฟฟ้า (EV Charger)

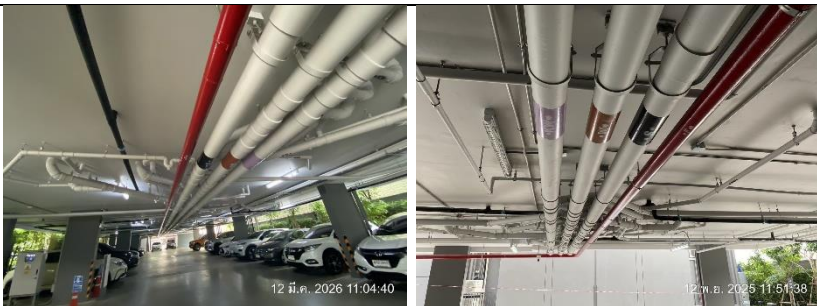
| <p>รูปที่ ผ7.52 ระบบท่อน้ำ (Stand pipe)</p> | | |

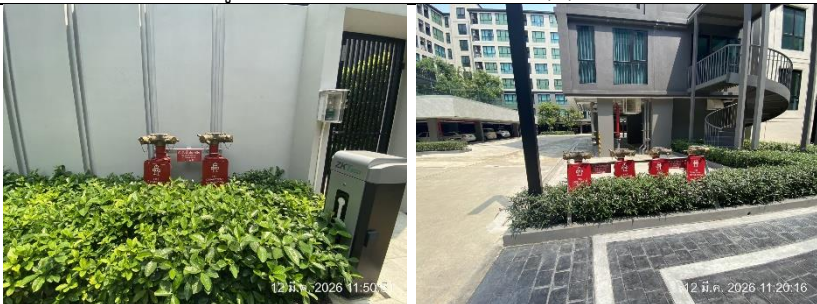
| <p>รูปที่ ผ7.53 หัวรับน้ำดับเพลิงภายนอกอาคาร</p> | | |

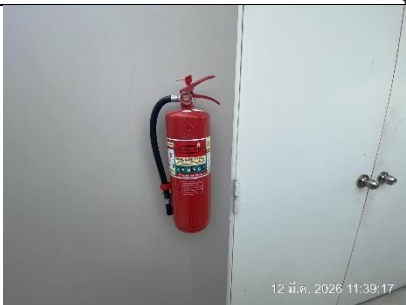
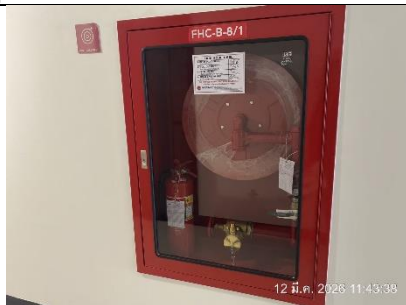
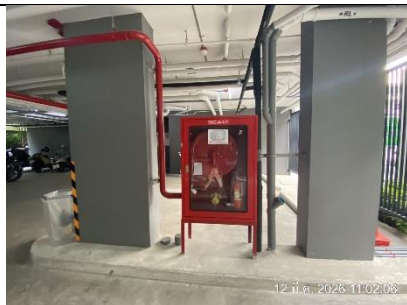
| <p>รูปที่ ผ7.54 ตู้เก็บสายฉีดน้ำดับเพลิงพร้อมอุปกรณ์ (Fire hose cabinet : FHC) และถังดับเพลิง พร้อมติดป้ายแนะนำการใช้อุปกรณ์แต่ละตัวไว้บริเวณที่อุปกรณ์ติดตั้งอยู่</p> | | |

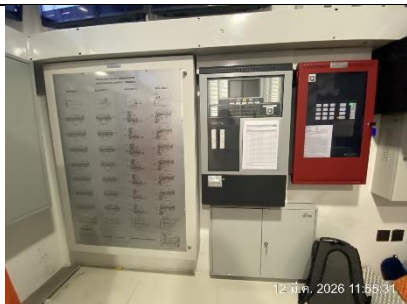
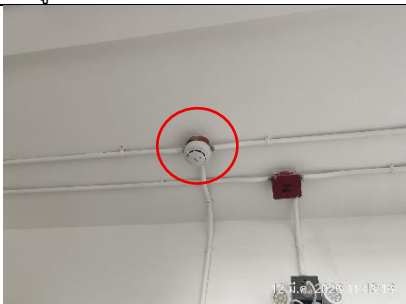
| <p>รูปที่ ผ7.55 แผงควบคุม (Fire alarm control panel : FACP)</p> | <p>รูปที่ ผ7.56 เครื่องตรวจจับควัน (Smoke detector)</p> | |

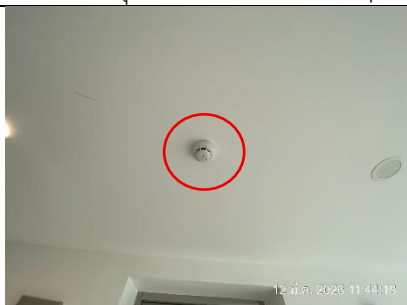
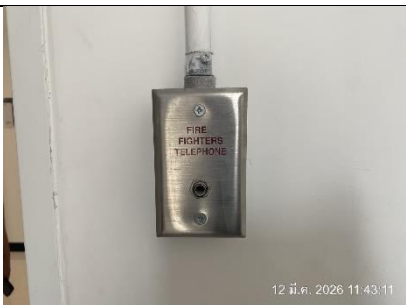
| <p>รูปที่ ผ7.57 เครื่องตรวจจับความร้อน (Heat detector)</p> | <p>รูปที่ ผ7.58 อุปกรณ์แจ้งเหตุเพลิงไหม้ด้วยเสียง (Voice Tone alarm Loudspeaker) พร้อมชุดเต้าเสียบโทรศัพท์ (Fire telephone jack)</p> | |

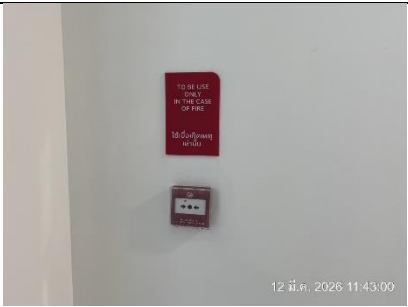
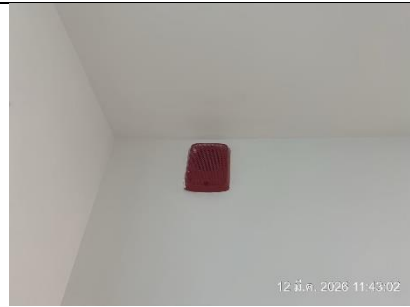
| รูปที่ ผ7.59 เครื่องแจ้งเหตุ โดยใช้มือดึง (Manual station with key operate) | | | |

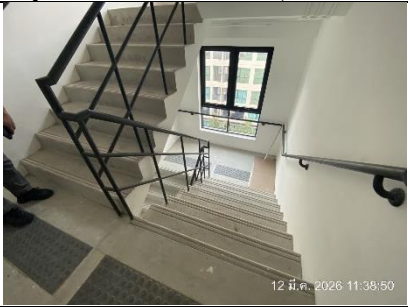
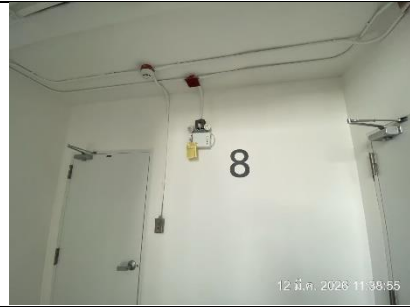
| รูปที่ ผ7.60 บันไดหนีไฟ | | | |

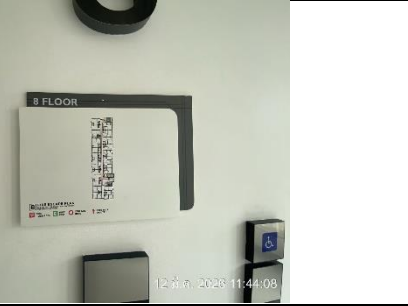
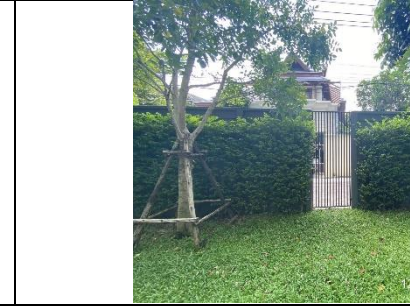
| รูปที่ ผ7.61 แบบแปลนแผนผังแต่ละชั้นแสดงตำแหน่งห้องต่าง ๆ ทุกห้อง ตำแหน่งที่ติดตั้งอุปกรณ์ดับเพลิงต่าง ๆ ประตูหรือทางหนีไฟของชั้นนั้นๆ | รูปที่ ผ7.62 ประตูหนีฉุกเฉินกรณีเกิดเหตุเพลิงไหม้ ซึ่งจะเชื่อมกับซอยลาดพร้าววังหิน 57 บริเวณด้านทิศใต้สำหรับอพยพหนีไฟ | | |

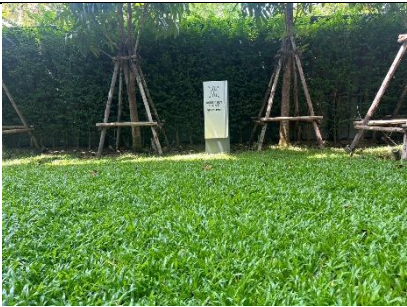
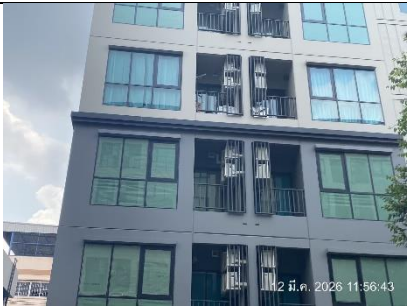
| <p>รูปที่ ฎ7.67 จดรวมพลที่ 5</p> | <p>รูปที่ ฎ7.68 การติดตั้งคอมเพรสเซอร์แอร์ให้ปาลมออกทางด้านข้าง</p> |

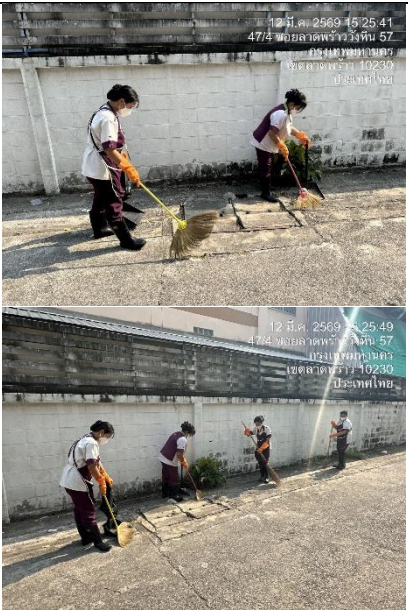
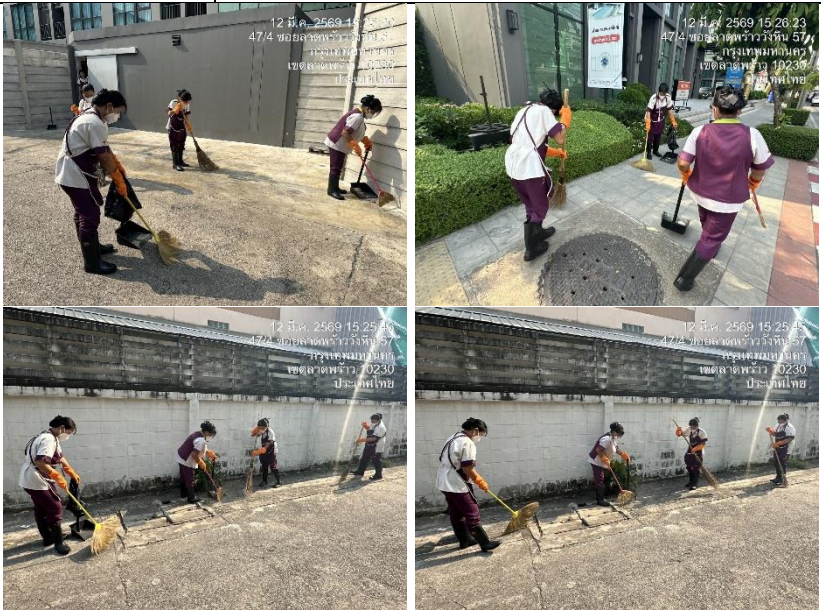
| <p>รูปที่ ฎ7.69 กิจกรรมความรับผิดชอบต่อสังคม และสิ่งแวดล้อม (Corporate social responsibility) ของโครงการ โดยจัดให้เจ้าหน้าที่ของโครงการเข้าทำความสะอาด กวาด เก็บขยะ บริเวณถนนลาดพร้าววังหิน และซอยลาดพร้าววังหิน 57 สัปดาห์ละ 1 ครั้ง</p> | |

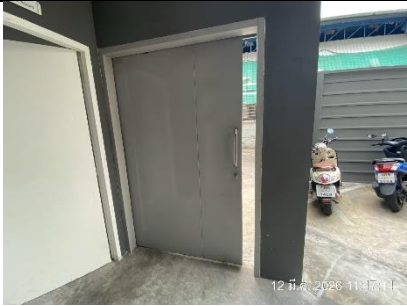
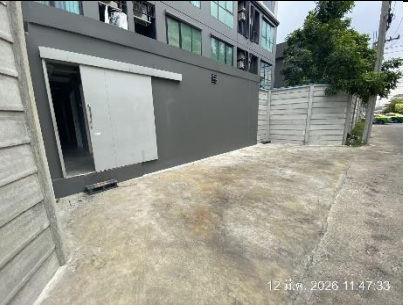
| <p>รูปที่ ฎ7.70 จุดจอดรถเก็บขนมูลฝอย</p> | |

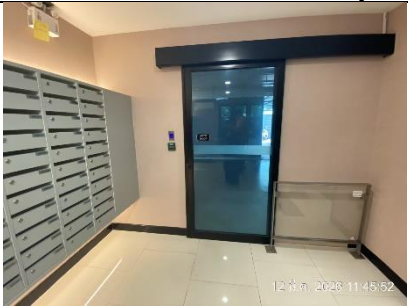
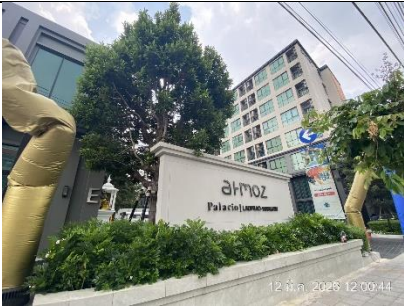
| <p>รูปที่ ฎ7.71 ประตูยัการ์ดภายในชั้นที่ 1 ของแต่ละอาคาร</p> | <p>รูปที่ ฎ7.72 ป้ายชื่อโครงการ</p> |
