## ภาคผนวกที่ 7

ภาพถ่ายผลการปฏิบัติตามมาตรการป้องกันและแก้ไขผลกระทบสิ่งแวดล้อม และมาตรการติดตามตรวจสอบคุณภาพสิ่งแวดล้อม  
โครงการ Chapter thonglor 25 (แซปเตอร์ ทองหล่อ 25) (ระยะดำเนินการ)  
ประจำเดือนมกราคม-มิถุนายน 2569

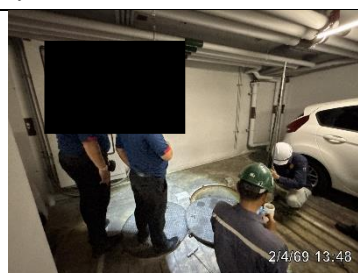
รูปที่ ๗7.8 เจ้าหน้าที่ดูแลระบบบำบัดน้ำเสีย

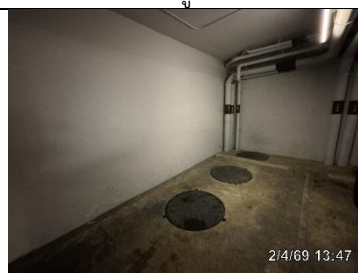
รูปที่ ๗7.10 บ่อตกไขมัน

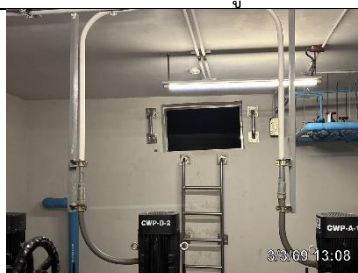
รูปที่ ๗7.11 ถังเก็บน้ำใต้ดิน

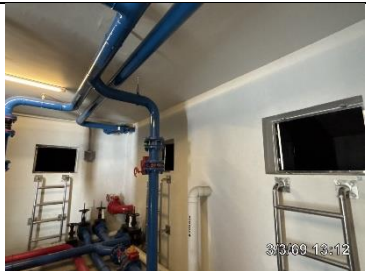
| รูปที่ ผ7.12 ถังเก็บน้ำชั้นดาดฟ้า | | |

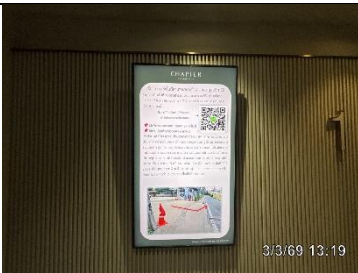
| รูปที่ ผ7.13 ป้ายรณรงค์ให้ผู้พักอาศัยใช้น้ำ ใช้ไฟอย่างประหยัด | รูปที่ ผ7.14 จอป้ายดิจิทัลประชาสัมพันธ์เรื่องต่างๆ | |

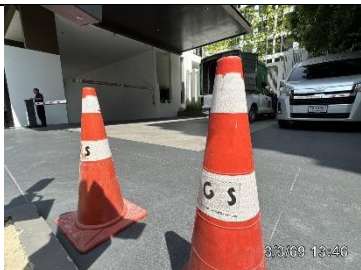
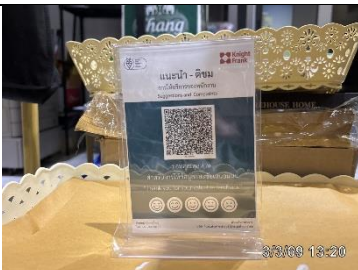
| รูปที่ ผ7.15 กรวยกันบริเวณพื้นที่ทำงาน | รูปที่ ผ7.16 ป้ายรับเรื่องร้องเรียน | |

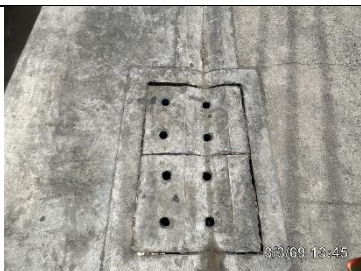
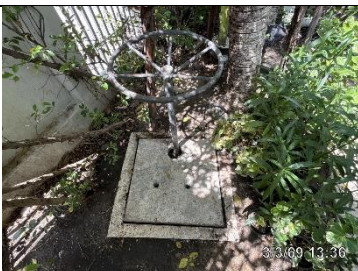
| รูปที่ ผ7.17 ท่อระบายน้ำ | รูปที่ ผ7.18 บ่อพักน้ำสุดท้าย | |

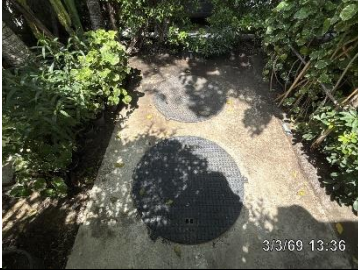
| รูปที่ ผ7.19 ตะแกรงดักขยะ | รูปที่ ผ7.20 บ่อหน่วงน้ำ | |

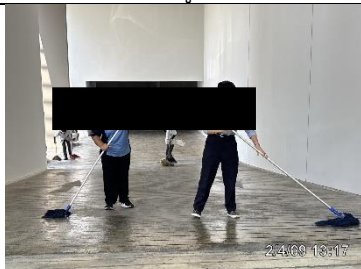
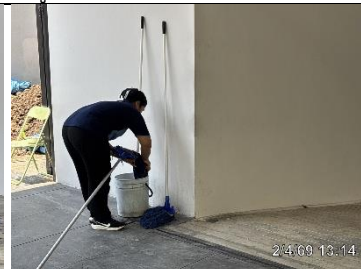
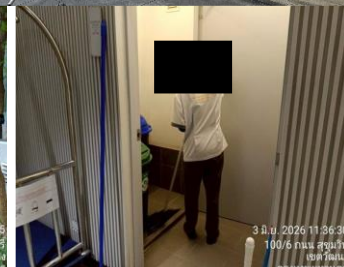
รูปที่ ผ7.22 พนักงานทำความสะอาด

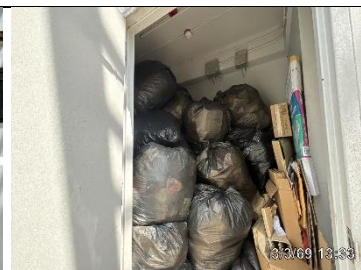
รูปที่ ผ7.23 ห้องพักมูลฝอยรวม

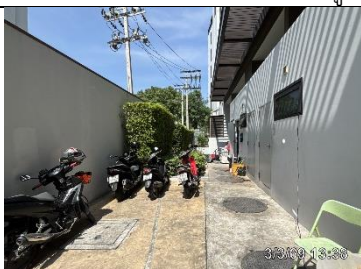
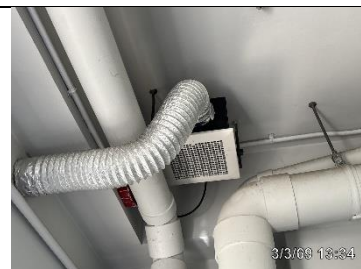
รูปที่ ผ7.25 จุดจอดรถขยะชั่วคราว

รูปที่ ผ7.26 ระบบดูดอากาศจากห้องพักขยะ

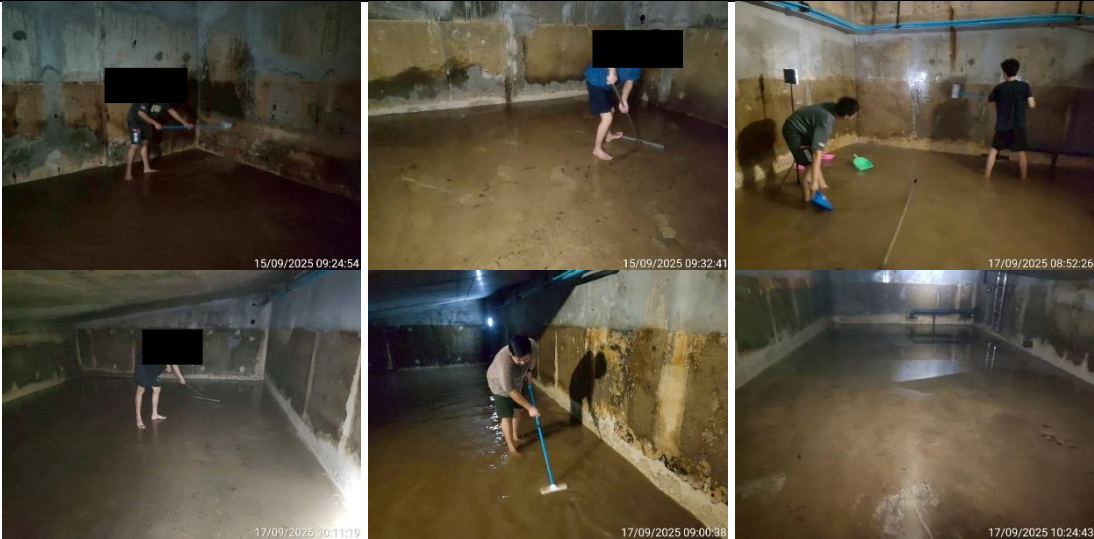
| | | <p>รูปที่ ผ7.27 การล้างถังสำรองน้ำใช้ของโครงการ (ก.ย.68)</p> | |

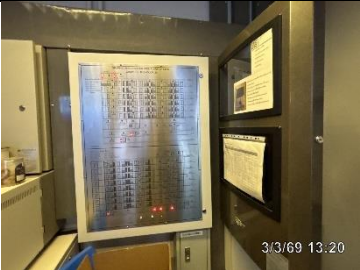
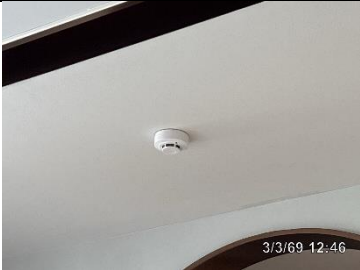
| <p>รูปที่ ผ7.28 แผงควบคุมระบบแจ้งเหตุอัคคีภัย<br/>(Fire alarm control panel : FCP)</p> | | <p>รูปที่ ผ7.29 เครื่องตรวจจับควัน<br/>(Smoke detector : SD)</p> | |

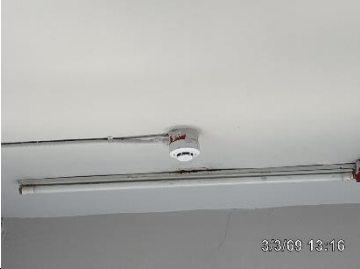
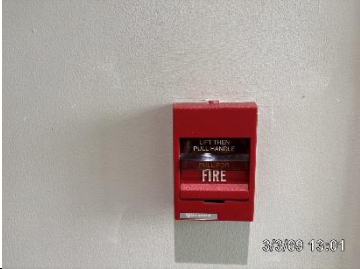
| <p>รูปที่ ผ7.30 เครื่องตรวจจับความร้อน<br/>(Heat detector : H)</p> | | <p>รูปที่ ผ7.31 ปุ่มกดแจ้งสัญญาณอัคคีภัย<br/>(Fire alarm manual station)</p> | |

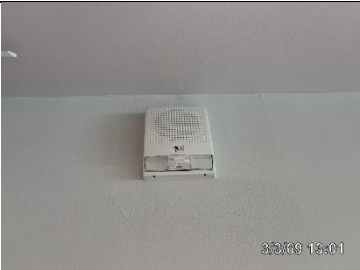
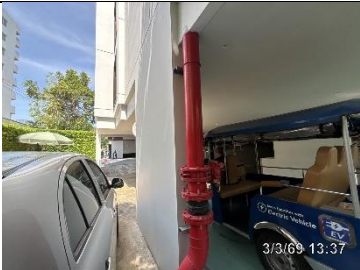
| <p>รูปที่ ผ7.32 อุปกรณ์แจ้งสัญญาณเตือนอัคคีภัยที่รวมฟังก์ชันการแจ้งเตือนด้วยเสียง (Fire alarm speaker strobe)</p> | | <p>รูปที่ ผ7.33 ระบบท่อจ่ายน้ำดับเพลิง</p> | |

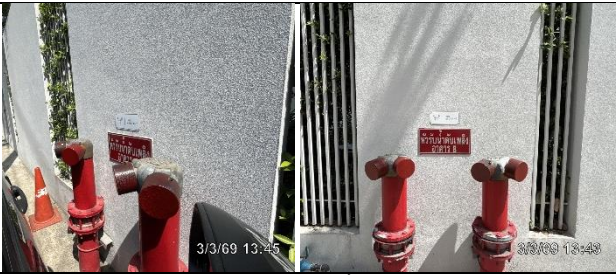
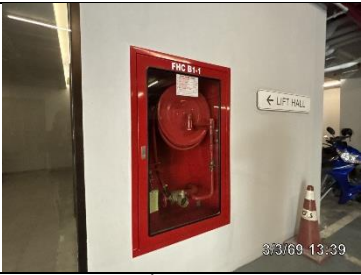
| <p>รูปที่ ผ7.34 หัวรับน้ำดับเพลิง</p> | <p>รูปที่ ผ7.35 ตู้เก็บสายฉีดน้ำดับเพลิง (Fire hose cabinet)</p> |

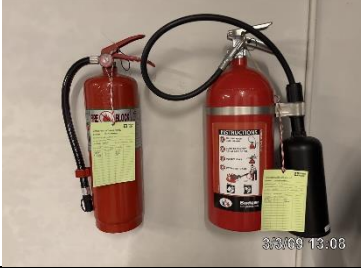
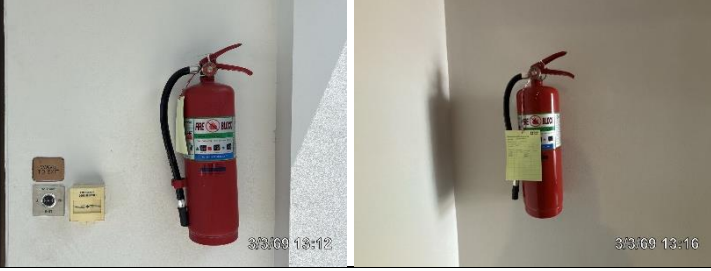
| <p>รูปที่ ผ7.36 ถังดับเพลิงมือถือ</p> | |

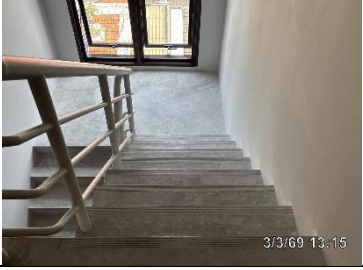
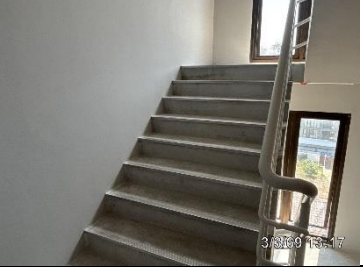
| <p>รูปที่ ผ7.37 บันได ST01 และ บันได ST02</p> | |

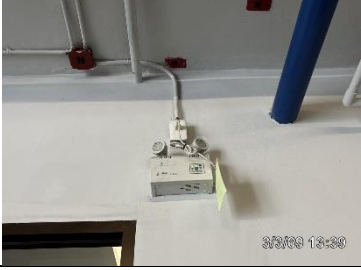
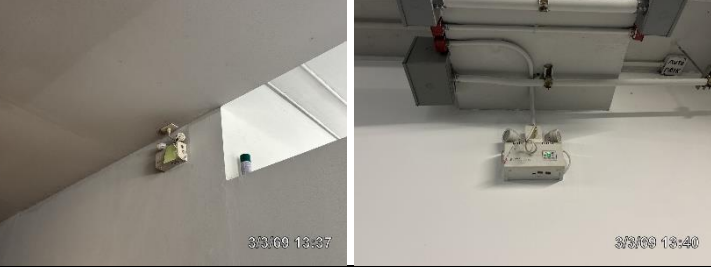
| <p>รูปที่ ผ7.38 ไฟส่องสว่างฉุกเฉิน</p> | |

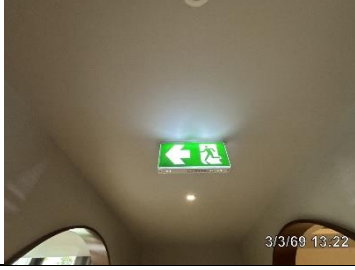
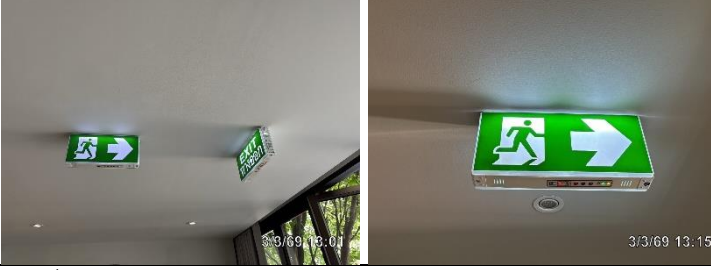
| <p>รูปที่ ผ7.39 ป้ายบอกทางหนีไฟ</p> | |

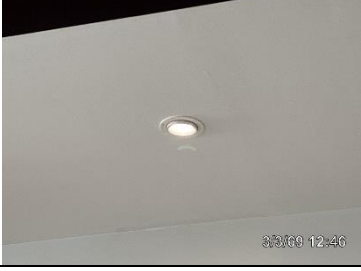
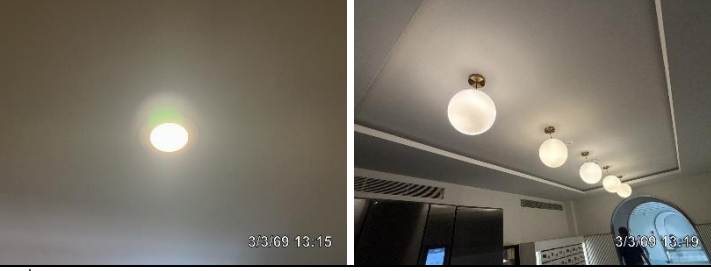
| <p>รูปที่ ผ7.40 ไฟแสงสว่างในภาวะปกติ</p> | |

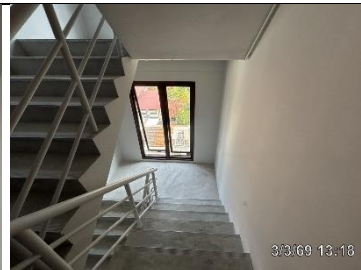
รูปที่ ผ7.45 ช่องระบายอากาศบริเวณชานพักบันไดหนีไฟ

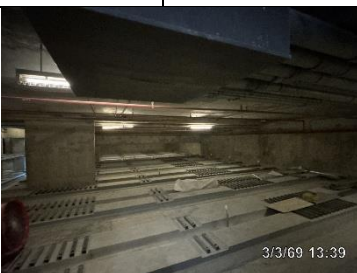
รูปที่ ๗7.49 พื้นที่จอดรถแบบอิสระ และแบบอัตโนมัติภายในโครงการ

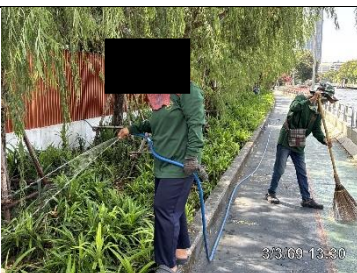
รูปที่ ๗7.51 เจ้าหน้าที่ดูแลพื้นที่สีเขียว

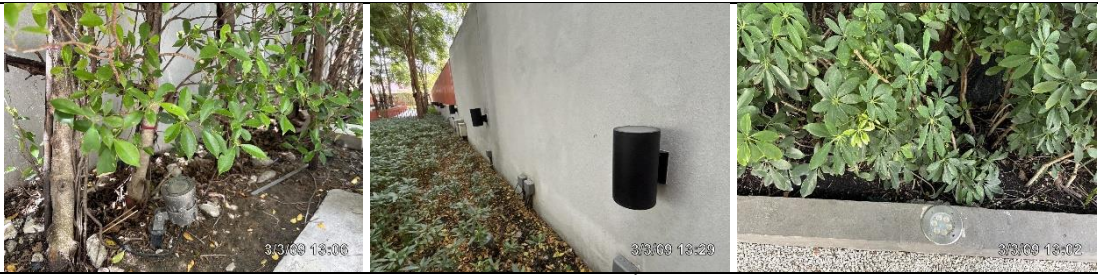
| รูปที่ ๗7.52 ระบบไฟฟ้าในพื้นที่สีเขียว | |
