รายงานผลการปฏิบัติตามมาตรการป้องกันและแก้ไข  
ผลกระทบสิ่งแวดล้อมและมาตรการติดตามตรวจสอบคุณภาพสิ่งแวดล้อม  
ระยะดำเนินการ ระหว่างเดือน มกราคม - มิถุนายน 2569

โครงการ ซูการ์ มาร์รีนา รีสอร์ท อาร์ต กระรนบีช (ส่วนขยาย)  
ตั้งอยู่เลขที่ 542/1 ถนนปฎัก ตำบลกระรน อำเภอเมืองภูเก็ต จังหวัดภูเก็ต

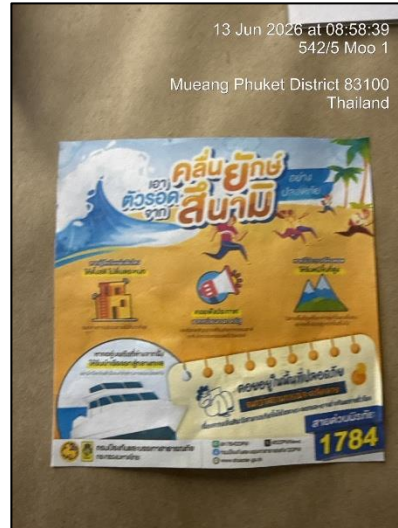
รูปภาพที่ 2.42 ป้ายประชาสัมพันธ์การหนีภัยจากสึนามิ

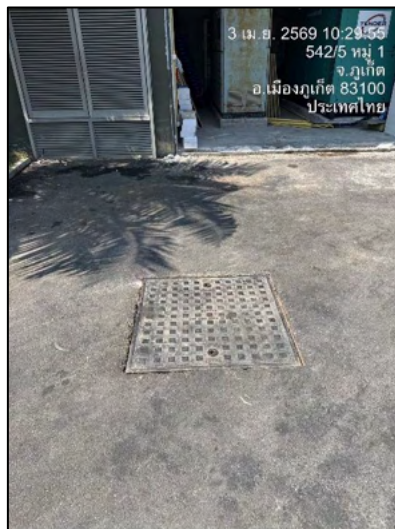
รูปภาพที่ 2.43 ระบบบำบัดน้ำเสีย

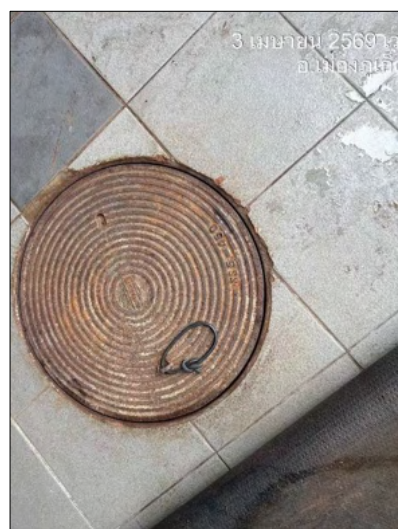
รูปภาพที่ 2.45 ถังเก็บน้ำสำรอง

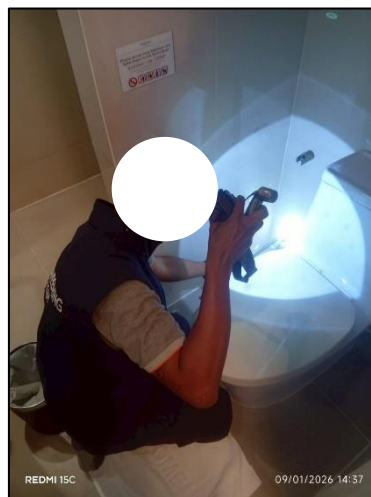
รูปภาพที่ 2.47 การตรวจสอบสุขภัณฑ์

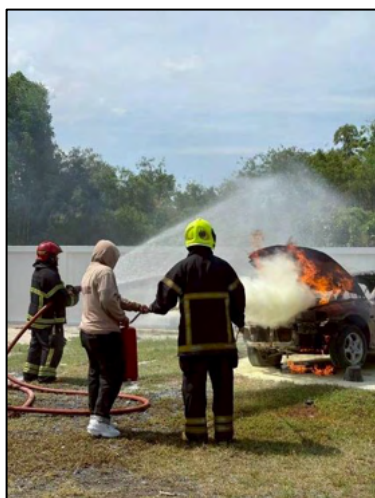
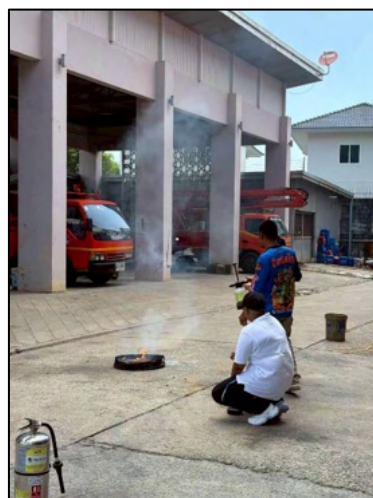
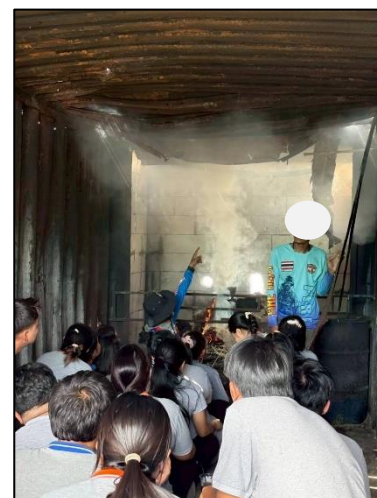
รูปภาพที่ 2.52 การซ้อมอพยพหนีไฟ

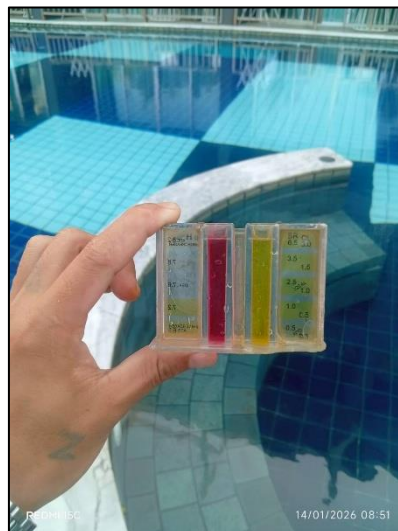
รูปภาพที่ 2.55 การตรวจสอบคุณภาพน้ำสระว่ายน้ำ

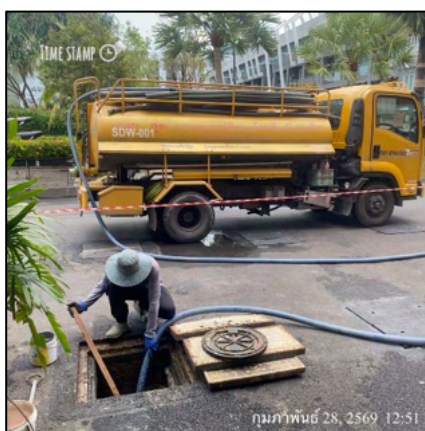
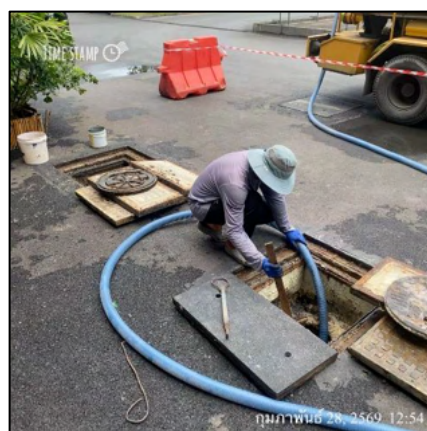
รูปภาพที่ 2.56 การสูบน้ำ
